PONTIFICIA UNIVERSIDAD CATÓLICA DEL ECUADOR

TRABAJO DE TITULACIÓN

EVALUACIÓN DEL ESTADO FUNCIONAL Y DESARROLLO DE UN DISEÑO
DEL PAVIMENTO EN LA CALLE PASAJE DEL SITIO EL NEGRITAL DE LA CIUDAD
DE PORTOVIEJO

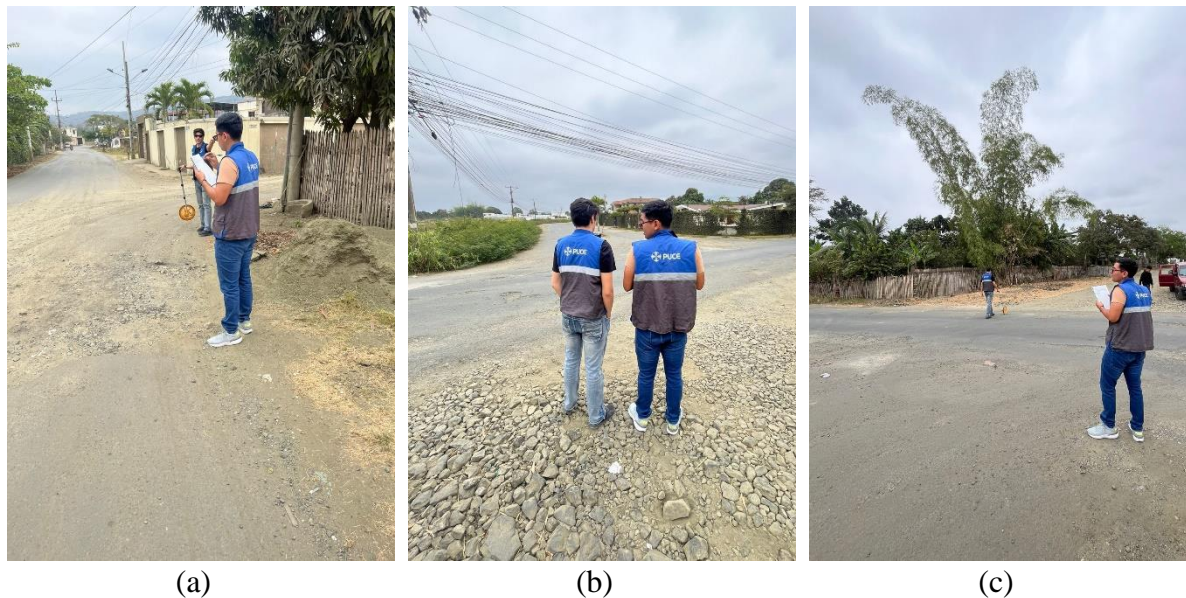
Figura 2

Conteo manual del tráfico vehicular

Nota: En la figura (a) intersección de la calle pasaje (b) intersección con la calle rotaria (c) medición y conteo de tráfico.

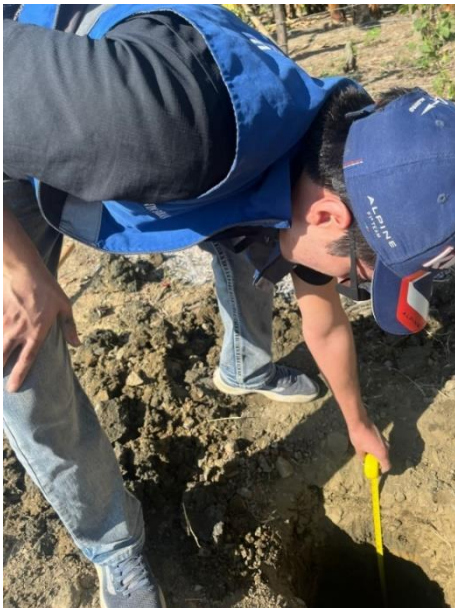
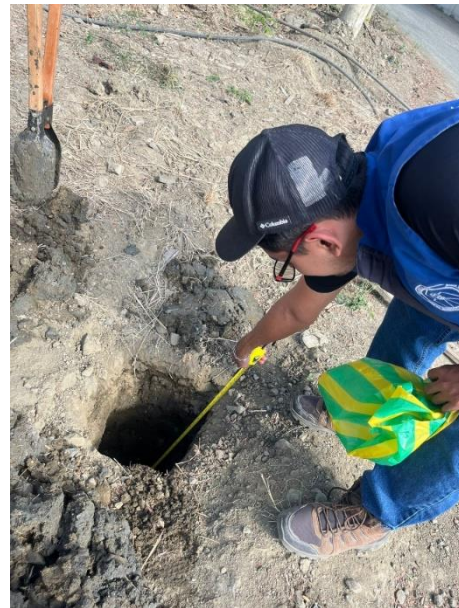
Figura 3
Calicata Calle Pasaje

Nota: Imagen de la respectiva medición en la excavación de la calicata (a) Profundidad 0.50m (b) profundidad 1.50m.

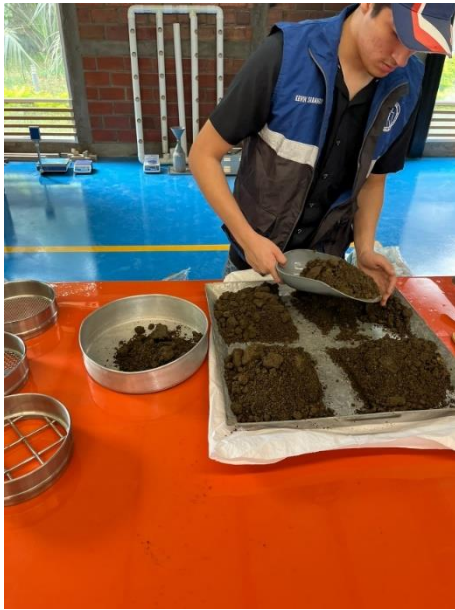
Figura 4
Cuarteo y homogenización de las muestras

Nota: Realización de cuarteo para muestras (a) de 0,50 metros calicata Tramo 2 (b) cuarteo para muestra de 1.50 metros del Tramo 2.

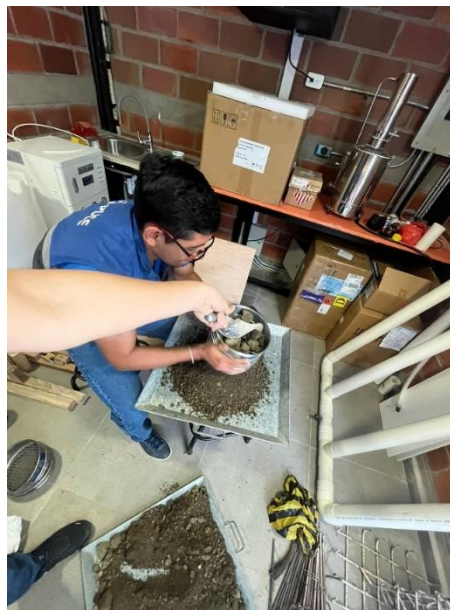
Figura 5
Tamizado de las muestras

Nota: Ensayos de granulometría para el Tramo 2.

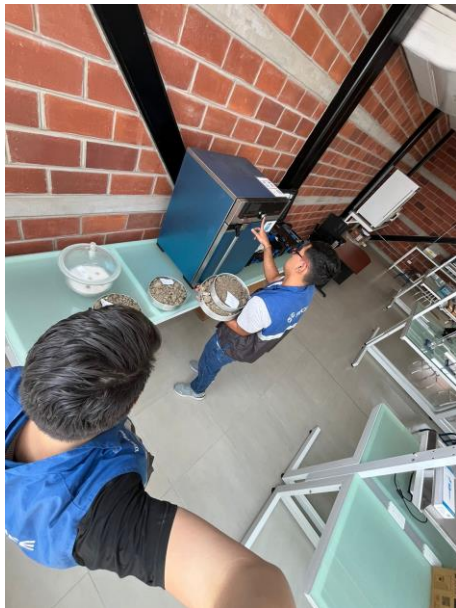
Figura 6
Ensayo de humedad natural

Nota: En esta figura se muestra cuando se saca un grupo de muestras secas y a la vez se introduce otro grupo de muestras.

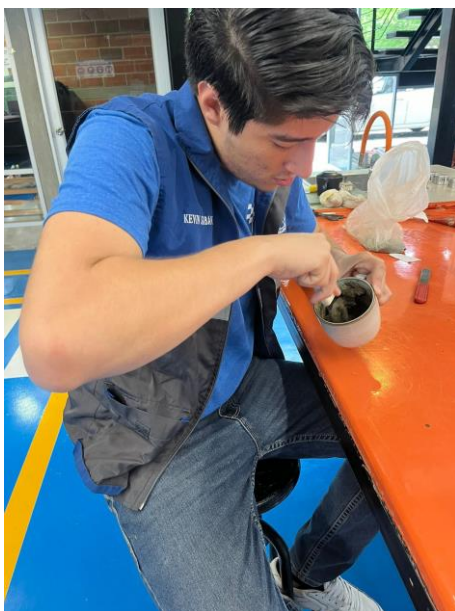
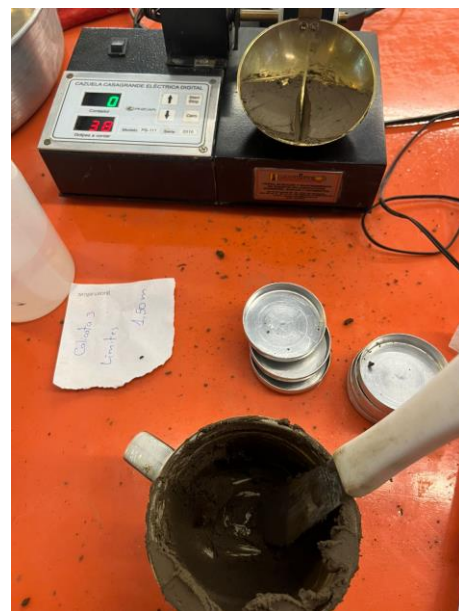
Figura 7
Ensayo de límite líquido

Nota: (a) En esta figura se muestra el mezclado de la muestra de suelo con agua para posteriormente ser colocada en la copa Casagrande. (b) Realización del ensayo de límite utilizando equipos manuales como la copa de Casagrande.

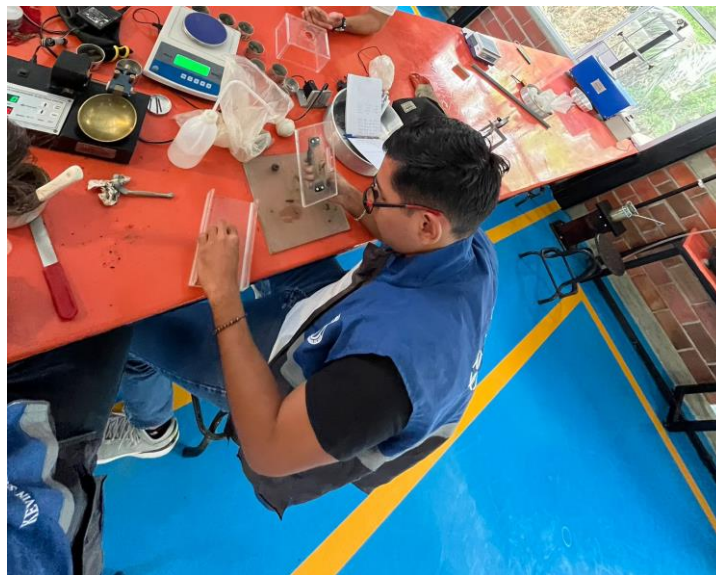
Figura 8
Ensayo de límite plástico

Nota: En esta figura se evidencia la realización del ensayo de límite plástico con ayuda de la placa vidrio y el dispositivo de acrílico para el respectivo rodado.

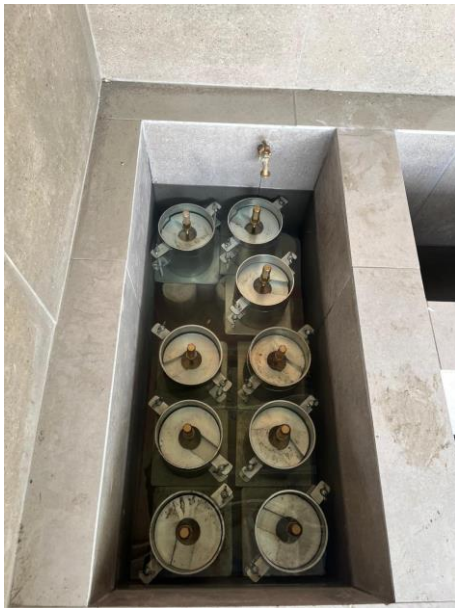
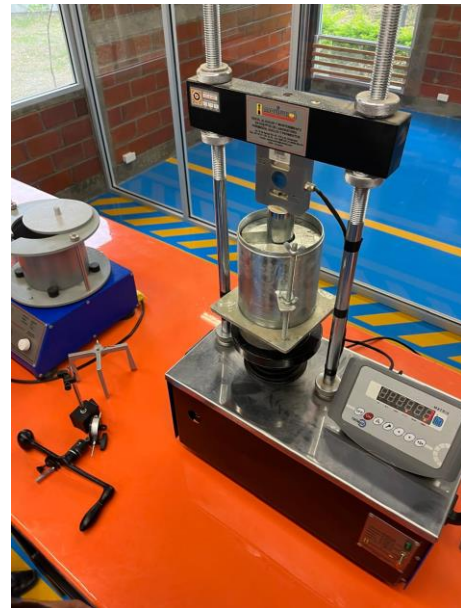
Figura 12
Ensayo de cilindros CBR

Nota: En la figura (a) se muestran los cilindros sumergidos bajo agua. (b) Se expone el proceso final del ensayo de CBR con la prensa de carga.

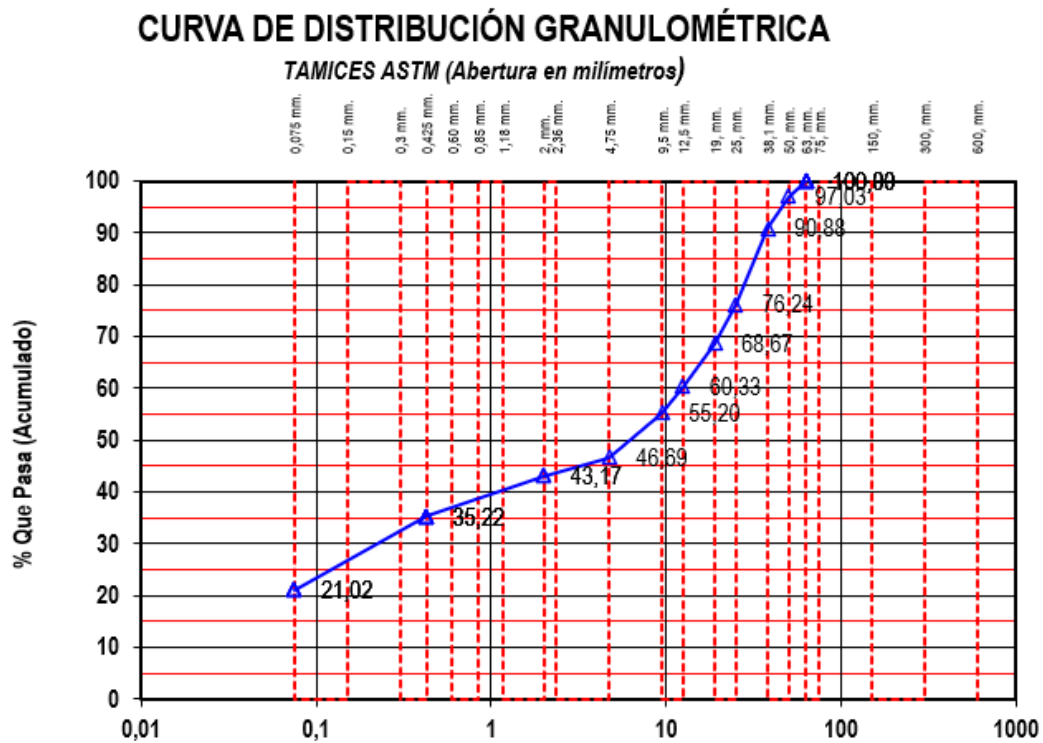
Nota: En la figura (a) se aprecian los valores obtenidos tras tamizar la muestra en los diferentes tamices. (b) Clasificación del material de muestra. (c) Curva de distribución granulométrica de la muestra estudiada.

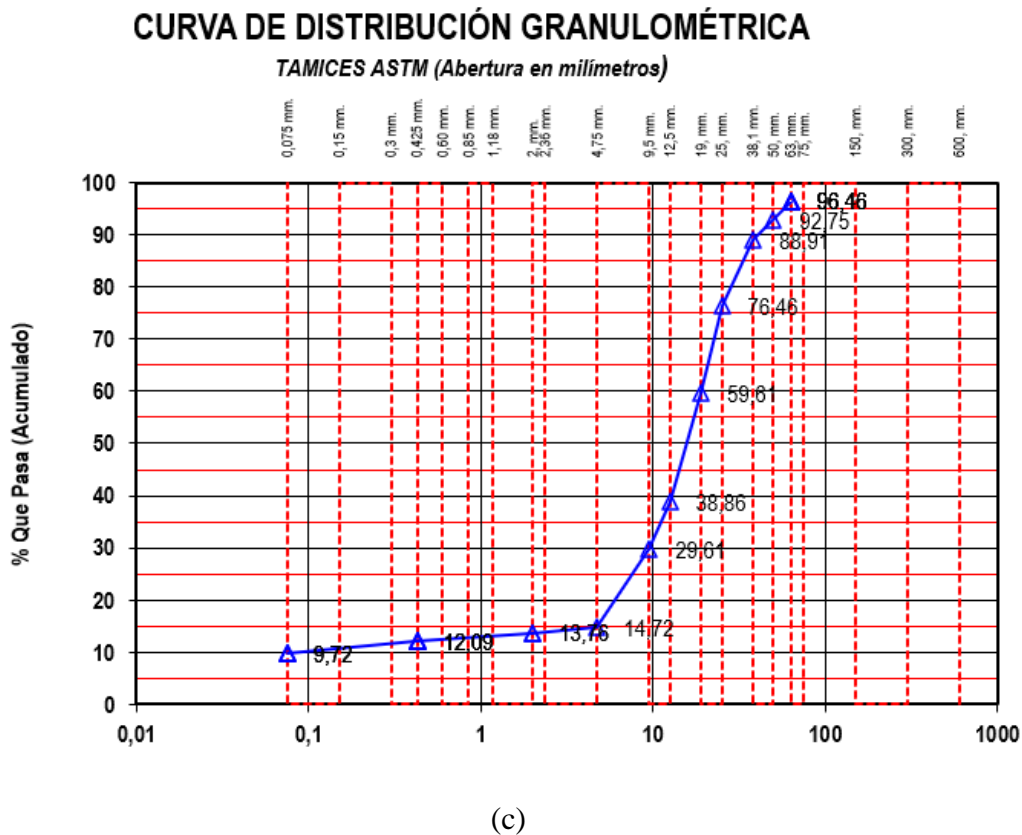
Nota: En la figura (a) se aprecian los valores obtenidos tras tamizar la muestra en los diferentes tamices. (b) Clasificación del material de muestra. (c) Curva de distribución granulométrica de la muestra estudiada.

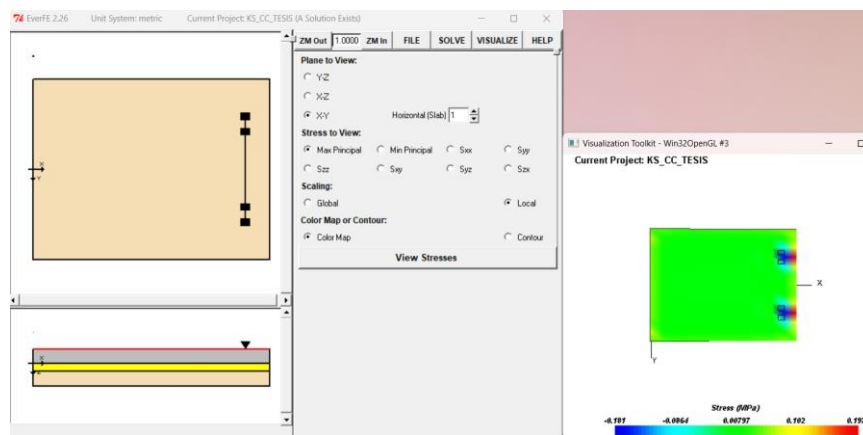
Figura 19
Aplicación de software

Como resultado final el diseño determinó un espesor óptimo de 29,21 cm para la losa de concreto, complementado con una base granular de 30 cm. Este espesor de losa está diseñado para soportar las tensiones y deformaciones provocadas por el tráfico pesado, cumpliendo con los criterios de resistencia y durabilidad establecidos en las normativas aplicadas. Cabe destacar que se buscó que el diseño no solo cumpliera con las especificaciones técnicas, sino que también fuera viable en términos constructivos y económicos.

Nota: En la figura (a) se expone el uso del software Ecuación AASHTO 93 para determinar nuestro espesor de losa. (b) Se evidencia el paño de losa de nuestro pavimento rígido mediante el software Ever Fe. (c) Se expone el resultado final del diseño de losa para el pavimento rígido y los puntos críticos donde va a estar más expuesta a la carga..
