PONTIFICIA UNIVERSIDAD CATÓLICA DEL ECUADOR
FACULTAD DE CIENCIAS HUMANAS
ESCUELA DE CIENCIAS GEOGRÁFICAS

DISERTACIÓN PREVIA LA OBTENCIÓN DEL TÍTULO DE
INGENIERO EN CIENCIAS GEOGRÁFICAS Y DESARROLLO SUSTENTABLE CON
MENCION EN ORDENAMIENTO TERRITORIAL

“IMPACTOS PAISAJÍSTICOS Y SENSIBILIDAD SOCIAL, DERIVADOS DE LA
EXPLOTACIÓN MINERA EN LA PARROQUIA SAN ANTONIO DE PICHINCHA.
CASO: COMUNIDAD “TANLAHUA”

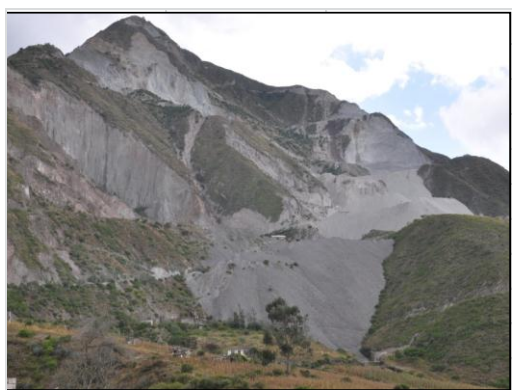
Fotografía N°2.1: Cantera “Tanlahua”

Descripción: La cantera Tanlahua se encuentra en la etapa de explotación, extrae materiales pétreos para la construcción, los principales materiales que se extraen de la misma son: piedra bola, basílica, arena, ripio, chispa, polvo. La extracción de estos materiales se realiza de forma mecánica, se observa ruptura en la pendiente local así como el suelo se encuentra erosionado sin cobertura vegetal.

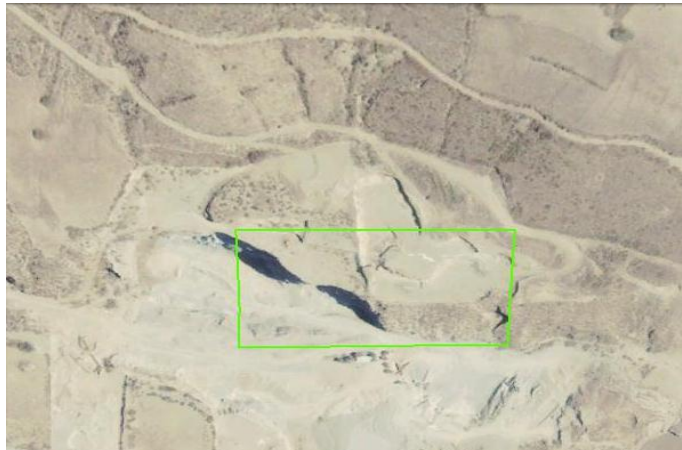
Gráfico N°2.2. Concesión minera Blanca II

En la actualidad se siguen desarrollando estas actividades las mismas que se detallan a continuación.¹⁹

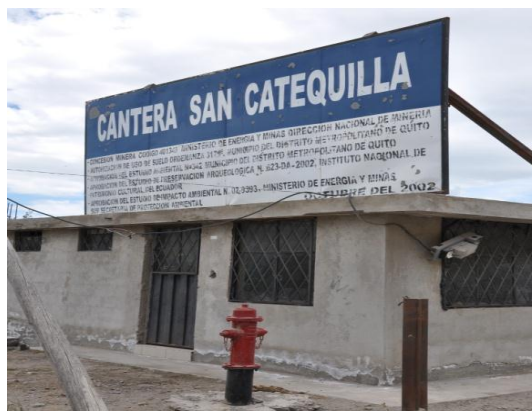
Fotografía N° 2.18: Cantera abandonada “San Catequilla”

- Bodega y Vestidor.- Instalaciones totalmente deterioradas
- La garita de control se encuentra en malas condiciones, el palo que permite el ingreso se encuentra hacia arriba, no existe personal ni cuidador de la cantera está en total abandono.
- Zarandas.- se observa que las mismas están deterioradas
- Tanques cisterna.- se encuentran vacíos
- Sitio de escombrera.- no existe ningún tipo de mantenimiento de esta estructura se observa que el material baja por la pendiente hacia el río.
- Vías de acceso lastradas.

Según la Auditoría Ambiental en el año 2006, la cantera ha dado un aceptable cumplimiento de los compromisos adquiridos en su título minero, pero no tenía el

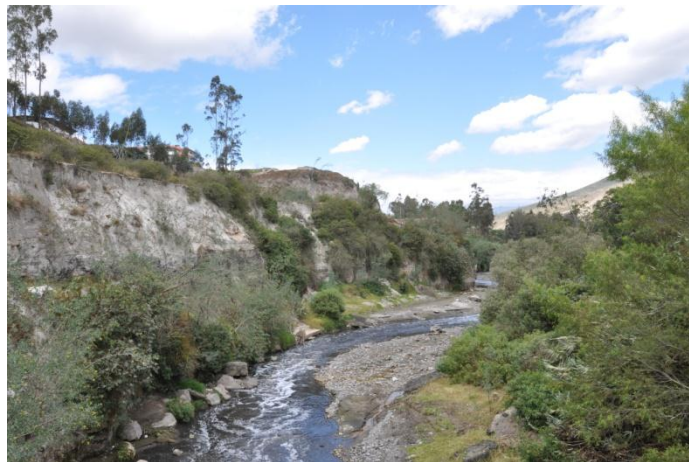
Fotografía N° 2.19 Río San Antonio de Pichincha

Los caudales de agua registrados entre el 2002-2005 oscilan entre 1.1m³/s hasta 1.7 m³/s en la época de sequía y sequia moderada respectivamente. (PROCEL, 2008)

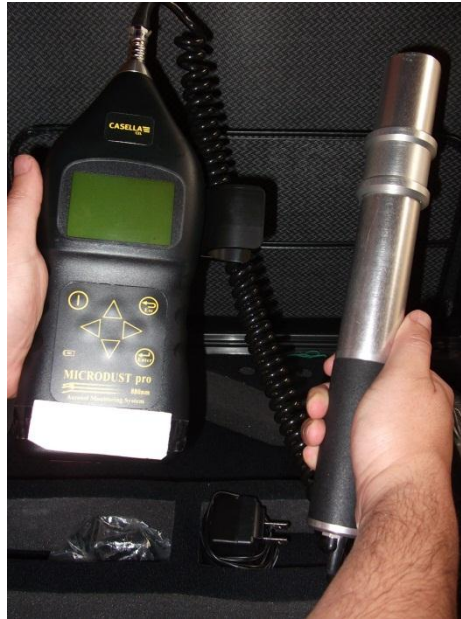
Fotografía N°3.5: Instrumento para la medición de partículas dispersas en el aire.

En gabinete se ingresan y organizan las muestras de material particulado, tomadas en el campo, de acuerdo a las viviendas seleccionadas aleatoriamente. En el programa Arcgis, se realizó un análisis en función de las mediciones de material particulado en el campo, el cual nos permite homogenizar áreas con mayor y menor concentración de material particulado, por ende áreas donde el riesgo y sensibilidad es mayor para los habitantes de la comunidad producto de la actividad minera. Para efectuar el análisis se utilizó las siguientes herramientas GIS.

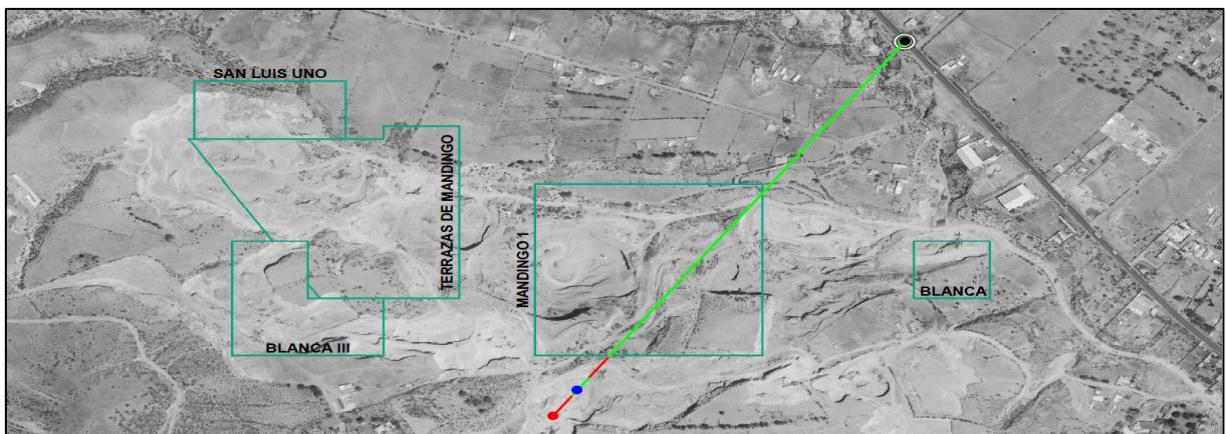
Gráfico N° 4.3 Línea de visión plasmada en orto foto

A continuación se muestra en la orto foto la línea de visión seleccionada junto con la concesión minera la cual se visualiza en la fotografía tomada en el campo.

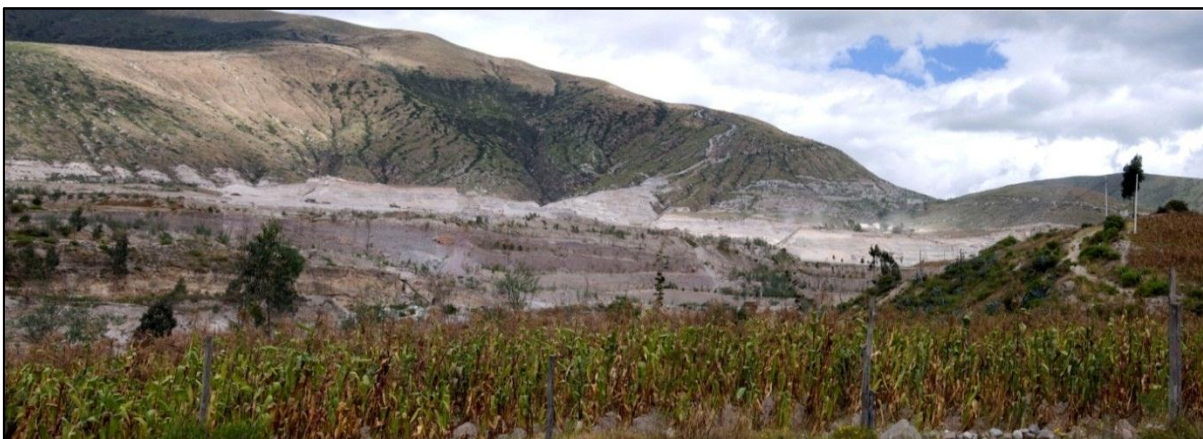
Fotografía N° 4.1: Canteras San Luis Uno, Mandingo I y Blanca III.

La fotografía N° 4.1 y las características visuales de la tabla N°4.1 permiten valorar la unidad paisajística I. Valoración que es presentada en la tabla N°4.2.

La unidad paisajística seleccionada presenta un predominio de componentes antrópicos, se observa la presencia de canteras, dedicadas a la extracción de material pétreo, dicha actividad ocasiona un contraste visual elevado (fotografía N°4.1), existe sembríos que ocasionan un contraste en cuanto a forma y color; la dominancia de formas, producto de la ruptura de pendiente y procesos extractivos es evidente, lo que ocasiona que la calidad visual sea baja. (Anexo 4. 3. Matriz valoración calidad visual Unidad paisajística I)

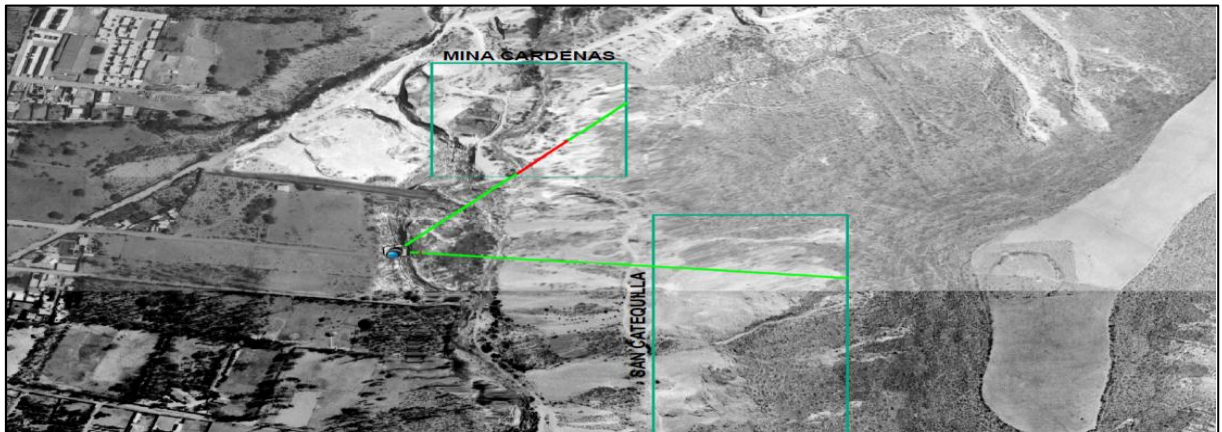
Gráfico N° 4.6 Línea de visión plasmada en ortofoto

Desde el punto seleccionado se observan puntos bajos (río San Antonio); como puntos altos del cerro Catequillá.

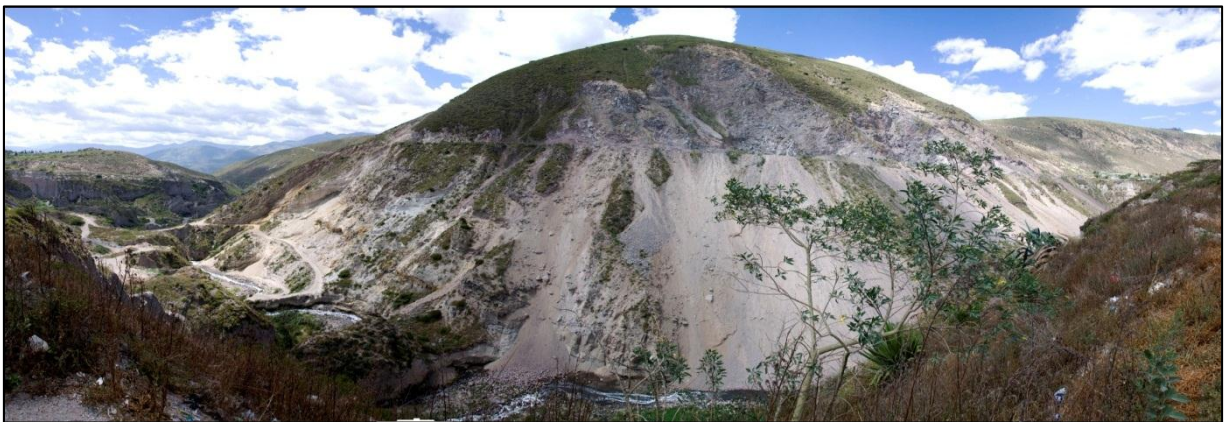
Fotografía N° 4.2: Vista panorámica canteras “San Catequillá” y “Cárdenas”

Gracias a la toma de fotografías panorámicas se pudo captar las dos líneas de visión trazadas en una sola fotografía tomada en el campo.

La fotografía N° 4.2 y las características visuales de la tabla N°4.4 permiten valorar la unidad paisajística II. Valoración que es presentada en la tabla N°4.5.

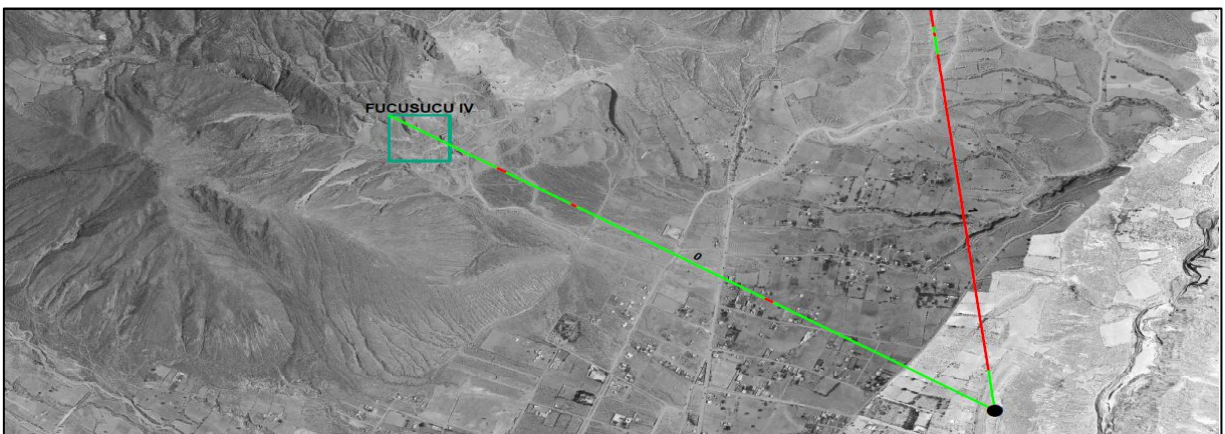
Gráfico N° 4.9 Línea de visión plasmada en orto foto

Como se puede observar en la orto foto (Gráfico N° 4.9), la línea de visión seleccionada atraviesa la comunidad de Rumicucho y llega hasta la concesión minera abandonada Fucusucu IV.

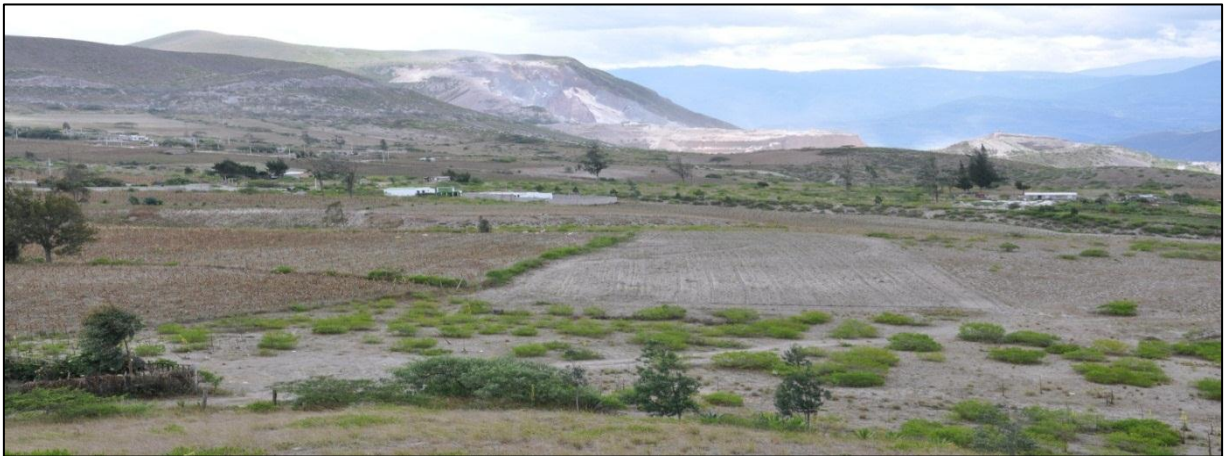
Fotografía N° 4.4: Vista panorámica cantera “El guabo” al norte comunidad de Rumicucho

observador visualiza la explotación minera presente a una distancia de 2,5 km. La línea de visión trazada presenta umbrales de visión de acuerdo a la distancia en un área más que lejana. (Ver tabla N°3.1)

De acuerdo a la fotografía N° 4.4, tabla N° 4.8 y 4.9 de valoración de la calidad de la Unidad paisajística IV presenta una calidad media con un valor de 42. En cuanto al predominio de elementos estructurales de la escena del paisaje, existe un predominio de elementos abióticos, con relieve plano, ausencia de aguas y suelos erosionados. El paisaje se ve contrastado en cuanto a color y forma debido a la presencia de canteras, a una distancia de 2km y dominancia de color opaco, producto de la actividad minera que influye en la escena del paisaje.

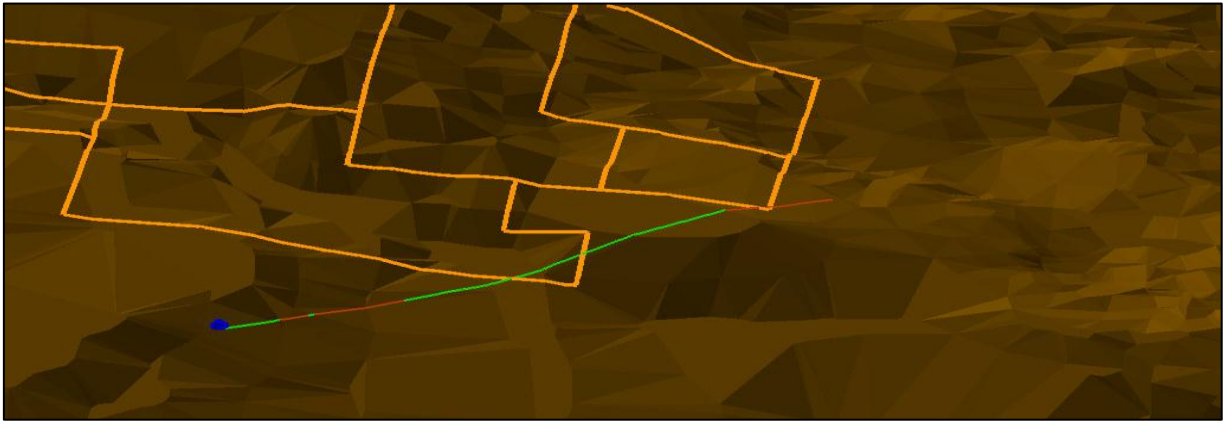
Gráfico N° 4.14 Línea de visión seleccionada para la evaluación del paisaje V

Como se puede observar el gráfico N° 4.14, dentro del modelo digital del terreno la línea de visión se traza en sentido Oeste- Este desde el punto de observación seleccionado.

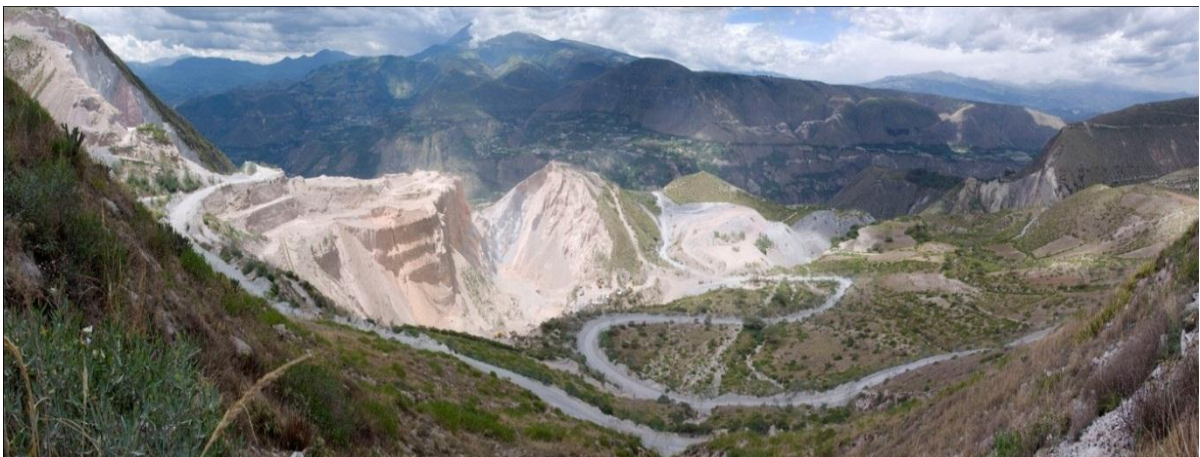
Fotografía N° 4.5: Vista panorámica cantera “El Guabo” y “Fucusucu III”.

A partir de la fotografía N° 4.5, los datos de la tabla N° 4.10 se obtiene la valoración de la Unidad paisajística V, resumida en la tabla N°4.11.

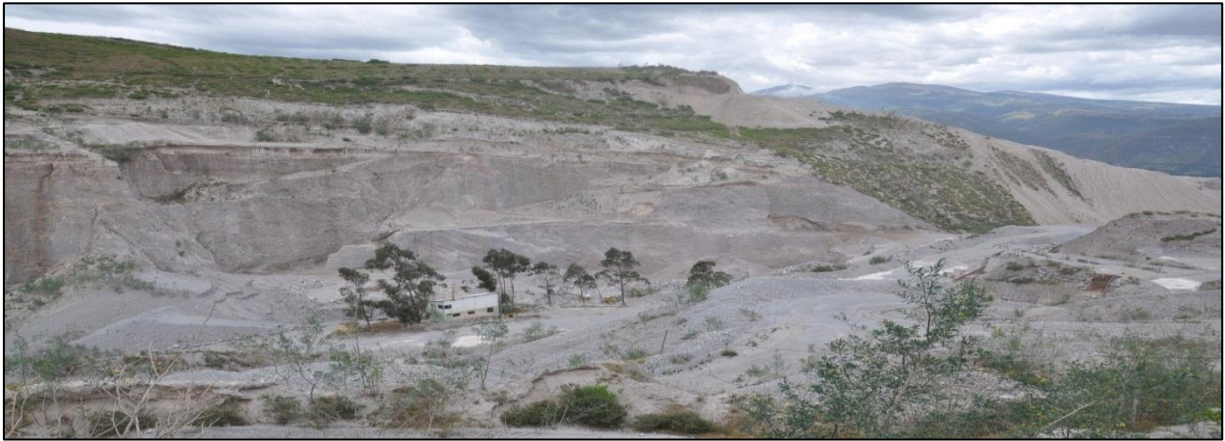
Fotografía N° 4.6: Vista panorámica cantera “Rosita”

La valoración de la Unidad paisajística VI, se realiza a partir de la fotografía N°4.6 y características visuales de la tabla N° 4.12, dando resultados en la tabla N° 4.13.

Según la tabla N° 4.13 la Unidad paisajística, presenta una calidad paisajística baja con una valoración de 17 puntos. Como se visualiza en la fotografía N° 4.5 la escena presenta un predominio de elementos estructurales de tipo antrópico, la presencia de actividad minera es evidente debido a la ruptura de la pendiente y pérdida de la cobertura vegetal. En cuanto a la organización visual del espacio esta unidad paisajística presenta un alto contraste en cuanto a color y forma del relieve; existe dominancia de un color claro donde se puede visualizar también roca madre producto de la remoción del suelo; se deduce que este impacto es producto de la actividad minera.

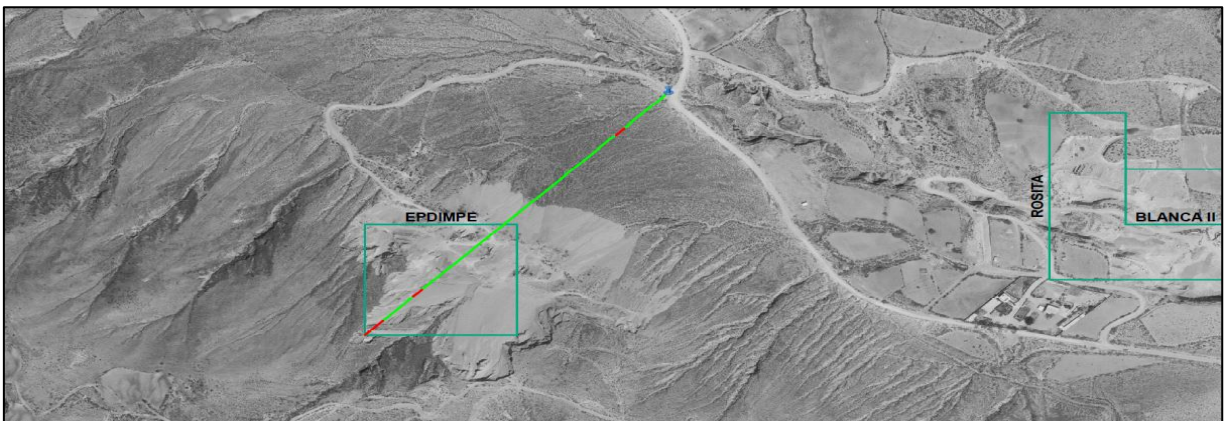
Gráfico N° 4.21 Línea de visión plasmada en orto foto

La línea atraviesa la concesión minera de la cantera “Epdimpe” que actualmente se encuentra abandonada.

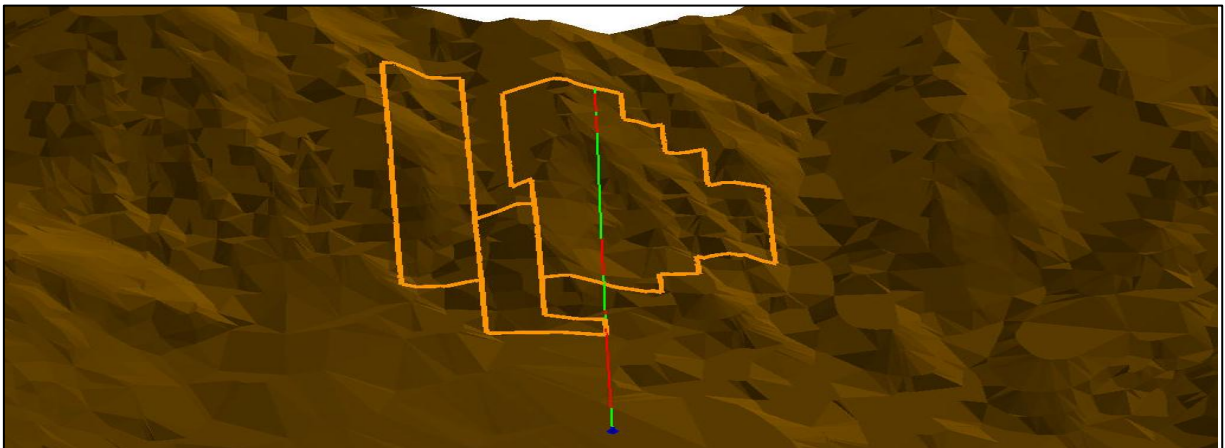
Gráfico N° 4.23 Línea de visión seleccionada para la evaluación del paisaje VIII

Se traza una línea de visión en dirección Este- Oeste hacia la concesión minera “Tanlahua” el punto de observación es directo, hacia un punto de la concesión minera de acuerdo a la línea de visión trazada.

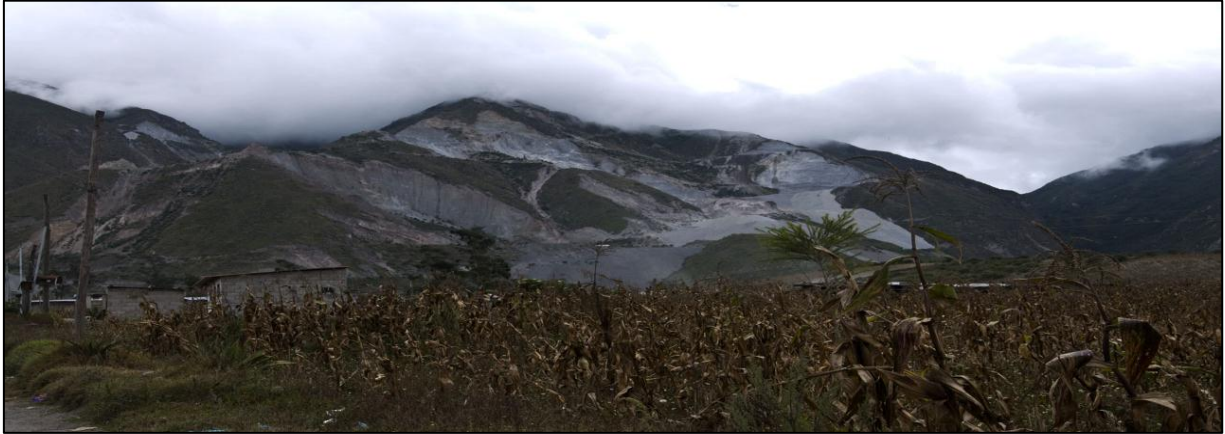
Fotografía N° 4.8: Vista panorámica cantera “Tanlahua” junto con la comunidad de Tanlahua.

La valoración de la Unidad paisajística VIII, se obtiene desde la fotografía N° 4.8 y los datos de la tabla N° 4.16, dando los resultados presentados en la tabla N° 4.17

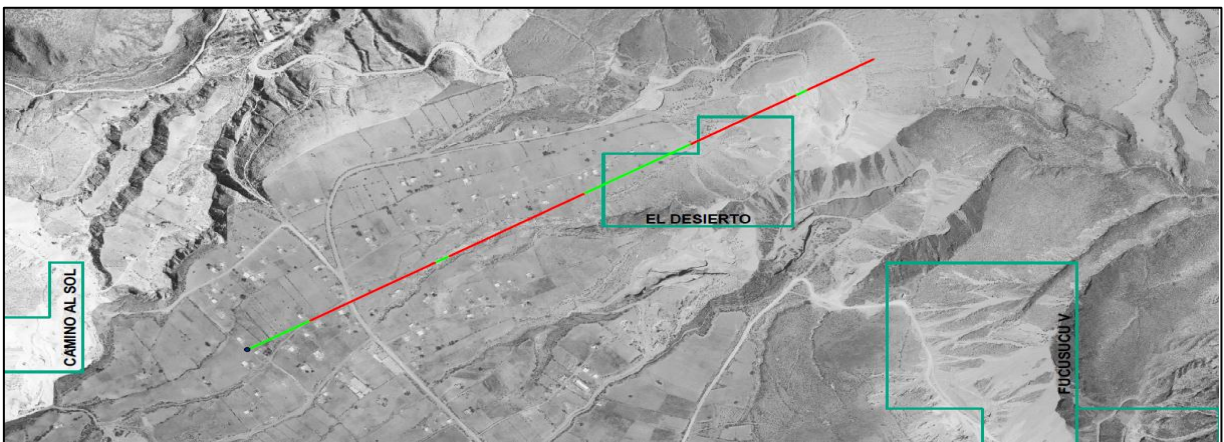
Gráfico N° 4.27 Línea de visión plasmada en orto foto

Como se observa en el gráfico N° 4.27 la línea de visión trazada atraviesa la mayor parte de la comunidad de Tanlahua, además de la concesión minera de la cantera “El desierto”, que se localiza en la cercanía de la misma.

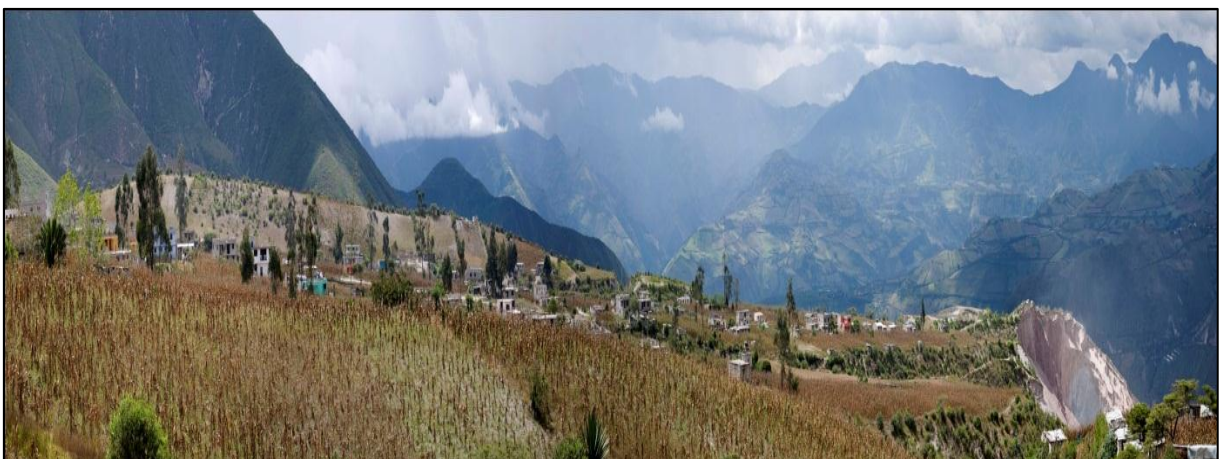
Fotografía N° 4.9: Vista panorámica cantera “Fucusucu V” junto con la comunidad de Tanlahua.

La valoración de calidad del paisaje IX, obtenida de la fotografía N° 4.9 y la tabla N°4.18, da los siguientes resultados:

El predominio de elementos es de tipo antrópico con una valoración de 3 puntos donde como se observa en la fotografía N° 4.9 existe un cierto valor paisajístico con la presencia de cultivos de maíz contrastado con las montañas y presencia de relieves disectados a pesar de que el área se encuentra intervenida por las canteras.

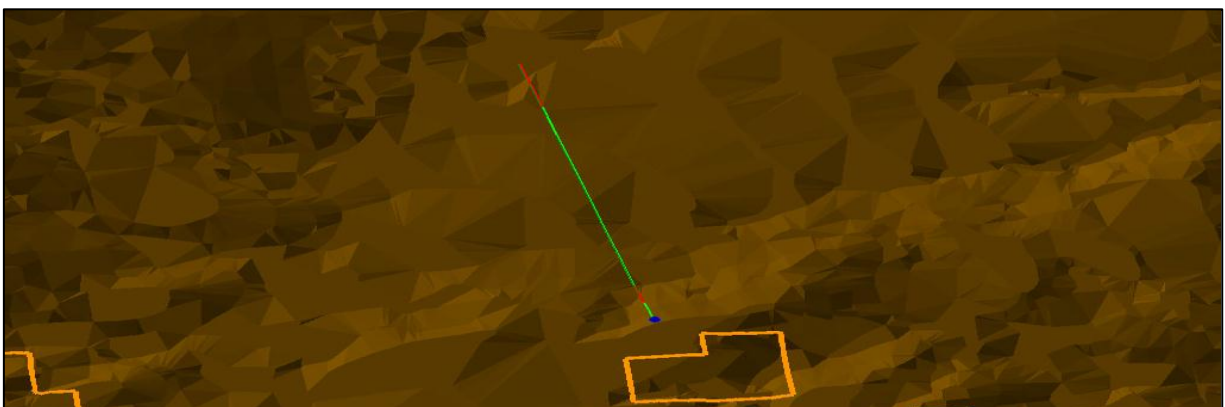
Gráfico N° 4.29 Línea de visión seleccionada para la evaluación del paisaje X

Se traza una línea de visión en dirección Sur- Norte de acuerdo a las condiciones del relieve generados por el modelo digital del terreno el cual permite visualizar el segmento de la línea de visión trazada desde el punto de observación hasta un punto de destino.

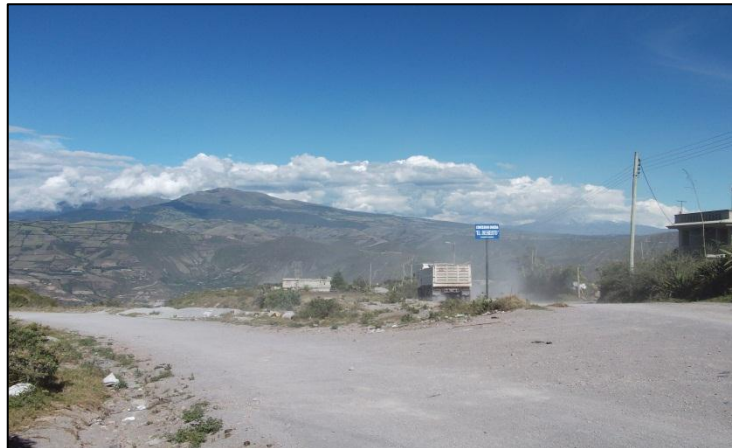
Fotografía N° 4.11: Volqueta entrando cantera “El desierto” Comunidad de Tanlahua.

- Dentro de los efectos más importantes que ocasiona el transporte de material pétreo se encontró la aplanación y compactación del suelo, producto de la circulación de volquetas pesadas. Otro de los efectos es la contaminación del aire, propia de los gases tóxicos que emanan las volquetas, además de que cuando circulan por las vías lastradas levantan gran cantidad de polvo conjuntamente con el material pétreo que se riegua al momento de ser transportado. El paso de volquetas es incesante, lo que produce ruido y ocasiona que el área de estudio, a pesar de tener atractivos turísticos como el Pucará de Rumicucho y el cerro Catequillá, se caracteriza por poca ocurrencia turística.
- El efecto más importante es la alteración de la salud de los pobladores, debido al polvo que levantan las volquetas a su paso, lo que ocasiona enfermedades respiratorias, ardor en los ojos, etc.
