PONTIFICIA UNIVERSIDAD CATÓLICA DEL ECUADOR  
FACULTAD DE ARQUITECTURA, DISEÑO Y ARTES

TRABAJO DE TITULACIÓN PREVIO A LA OBTENCIÓN DEL  
TÍTULO DE  
MAGÍSTER EN URBANISMO MENCIÓN  
PLANIFICACIÓN URBANA CON ENFOQUE  
AL CAMBIO CLIMÁTICO

**RIESGO POR DESLIZAMIENTOS EN LA CIUDADELA  
CEVALLOS DE LA PARROQUIA FRANCISCO PACHECO,  
CIUDAD DE PORTOVIEJO.**

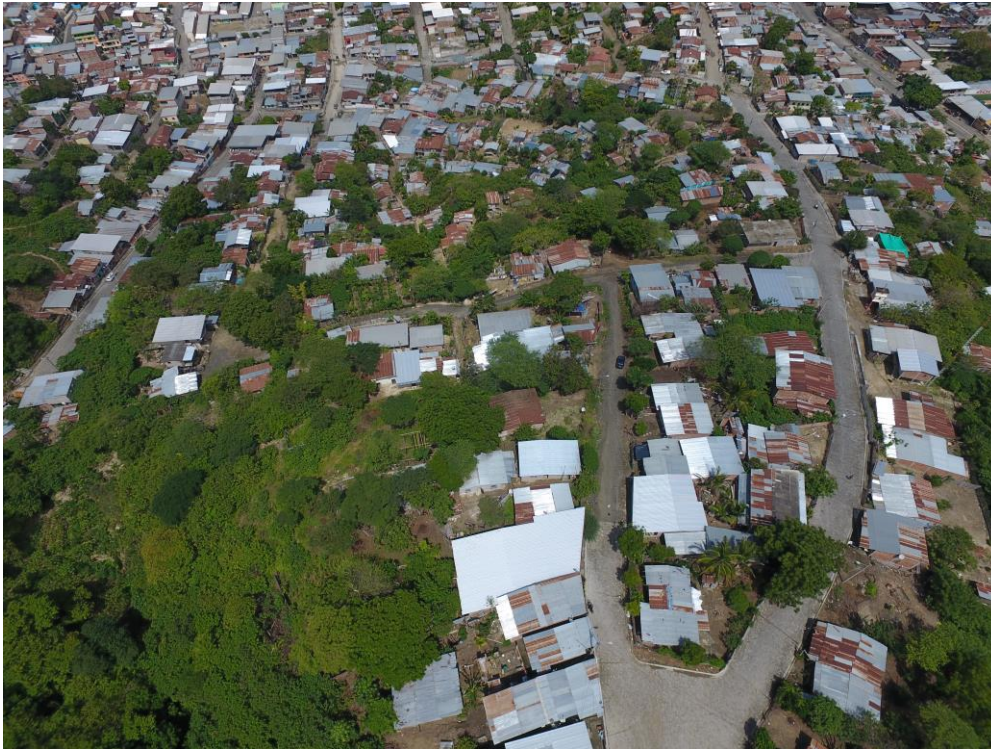
*Ilustración 9: fotografía tomada con dron  
del sector Cevallos*

“Una curva de nivel es una línea, visible en el mapa, y que une todos los puntos que tienen una misma condición que por norma general es la altitud sobre el nivel del mar, o bien la profundidad...” («Curvas de nivel», 2021). Luego de entender la definición de curvas de nivel, se identifica en los mapas del sector Cevallos las quebradas con mayores problemas a deslizamientos de tierra, representando bajo los medios de sistemas de información geográfica, sin embargo, se hizo varias visitas de campo que permitió tener idea de cómo se producen estos deslizamientos y sus efectos adversos en torno al análisis de las viviendas.

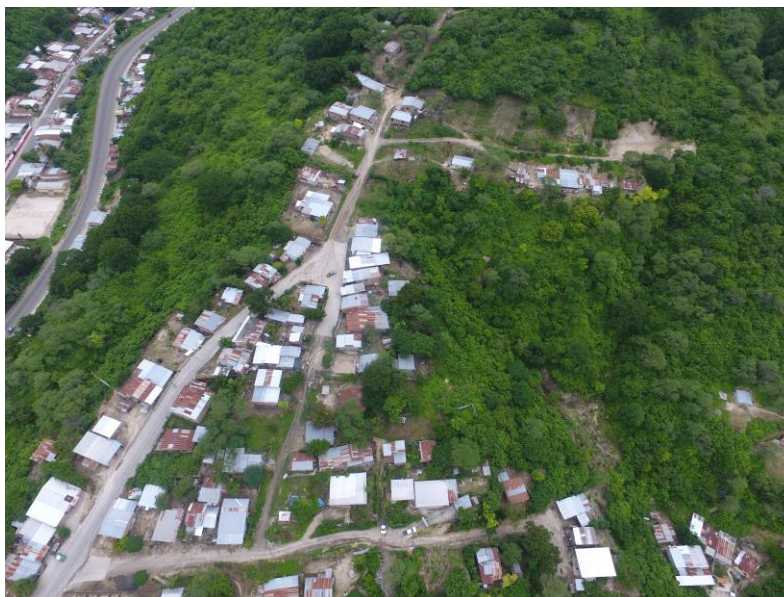
*Ilustración 13: Fotografía Aérea de la Vegetación – Cdla. Cevallos*

En la ciudadela Cevallos hay deterioro de su bosque y vegetación, los causantes de esto son los habitantes, los cuales llegan a asentarse para construir sus viviendas ya que buscan estos

espacios porque no poseen de terrenos legales provocando un urbanismo desordenado. Existe una limitada gestión de residuos lo que provoca que la basura viva siempre alrededor y contamine el medio ambiente (suelo, vegetación, río).

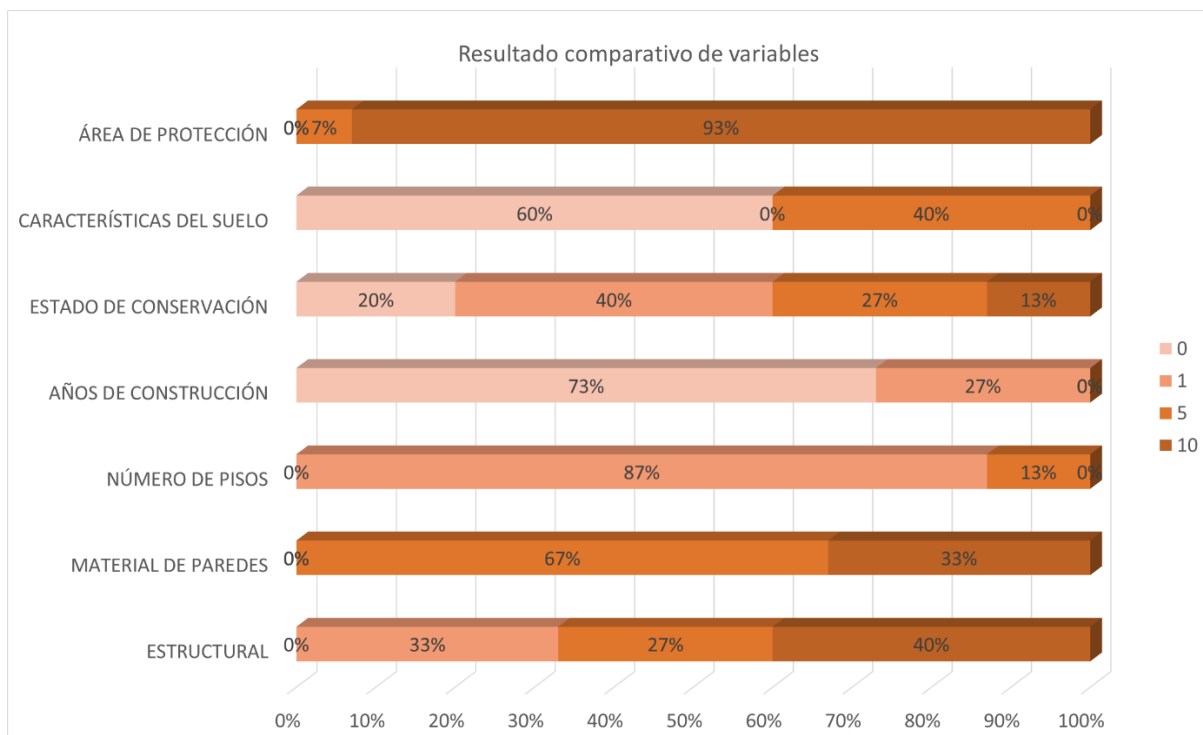
*Ilustración 18: Resultado comparativo de variables*

La siguiente ilustración muestra los resultados generales, estos indican que la variable de área de protección posee calificación máxima, esto debido a que 14 de 15 casas no poseen retiros sobre las quebradas, esta variable es la que mayormente contribuye para que se produzca un deslizamiento. Por otro lado, la variable del sistema estructural y material en paredes también es de las que sigue en calificación alta, el resto de variables afectan en menor grado.
