PONTIFICIA UNIVERSIDAD CATÓLICA DEL ECUADOR
FACULTAD DE ARQUITECTURA, DISEÑO Y ARTES

TRABAJO DE TITULACIÓN PREVIO A LA OBTENCIÓN DEL
TÍTULO DE
MAGÍSTER EN URBANISMO CON MENCIÓN EN
GOBERNANZA Y PLANIFICACIÓN URBANA
CON ENFOQUE AL CAMBIO CLIMÁTICO

TÍTULO
CONTRASTE DE METODOLOGÍAS DIAGNÓSTICAS DE
ACCESIBILIDAD UNIVERSAL A ENTORNOS INMEDIATOS
DE CENTROS DE ATENCIÓN PARA PERSONAS CON
DISCAPACIDAD

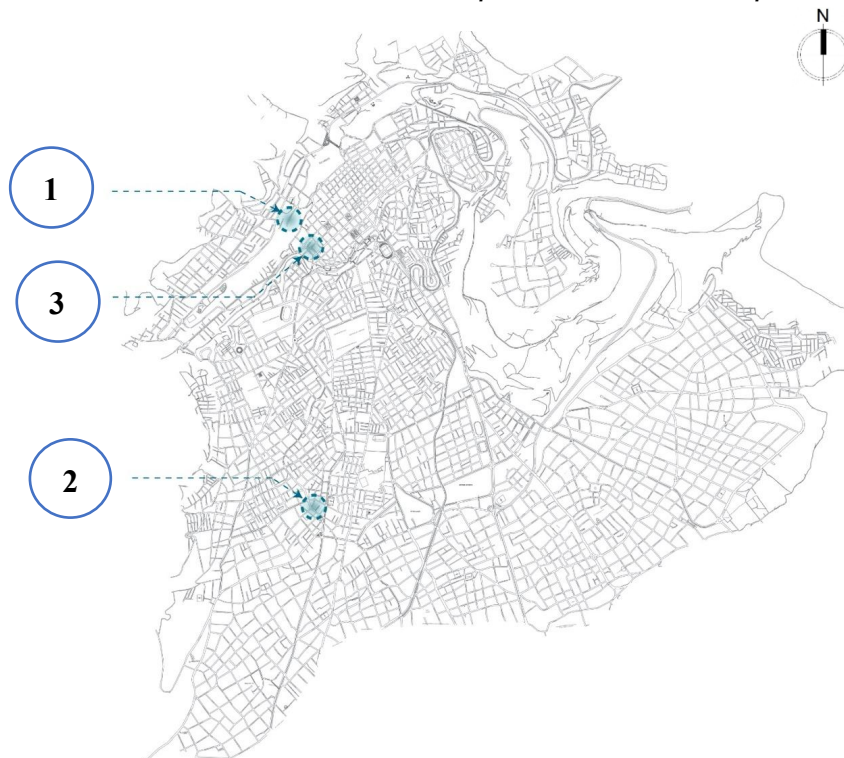
Figura 1

Ubicación de centros de atención a personas con discapacidad-Ambato

Los centros están ubicados en: El Peral 1, Ficoa en la avenida La Delicia y Mirabeles; El Peral 2, Huachi Chico en la avenida Jácome Clavijo y pasaje César Dávila; y El Peral 3, en la calle Olmedo y Pasaje López de la Huerta (atrás de La Cooperativa de la Policía Nacional).

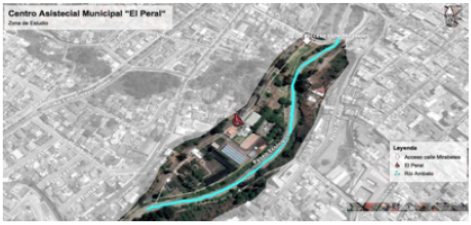
IDENTIFICACIÓN		UBICACIÓN				
Nombre de la vía o espacio público:	Centro Asistencial Municipal "El Peral"

Identificación del tramo:	Calle Mirabeles y Av. La Delicia					
Nº de tramo:	Único					
Normativa urbanística aplicable:	Norma Ecuatoriana de la Construcción-Accesibilidad Universal NEC-HS-AU					
Coordenadas de ubicación:	Latitud: 1°14'33.13"S Longitud: 78°38'2.08"O					
Elementos de referencia	Requerimientos legales	cumple			Fotografías y/o croquis del estado actual	Observaciones
		Totalmente	Parcialmente	Nada		
RESERVA DE PLAZAS						
Reserva mínima de plazas accesibles	1 por 40 o fracción			0
