PONTIFICIA UNIVERSIDAD CATÓLICA DEL ECUADOR
FACULTAD DE HÁBITAT INFRAESTRUCTURA Y CREATIVIDAD
CARRERA DE ARQUITECTURA

DENUNCIA DE TRABAJO DE INTEGRACIÓN
CURRICULAR

REVALORIZACIÓN DEL ABANDONO POR MEDIO DEL EQUIPAMIENTO
INTERGENERACIONAL DE SALUD Y OCIO
CASO DE ESTUDIO BARRIO LARREA

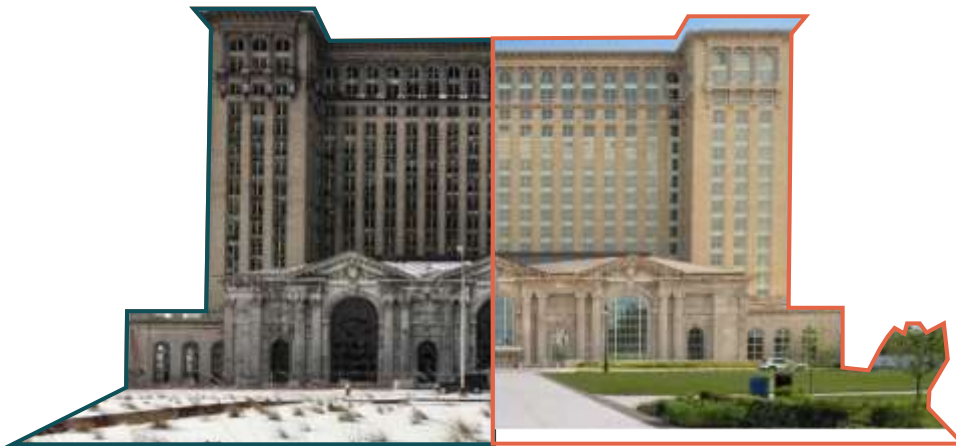
Ilustración 2: Proceso de regeneración arquitectónica de la Estación de tren Michigan Central, Detroit, EE. UU. Fuente: Memoria gráfica - Elaboración propia.

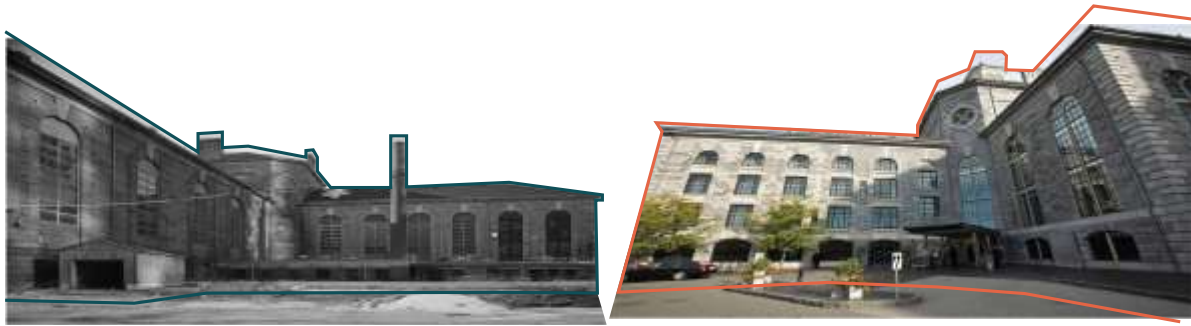
Ilustración 3: Proceso de restauración de la antigua cárcel de Charles Street, Boston, Massachusetts, EE. UU. Fuente: Memoria gráfica - Elaboración propia.

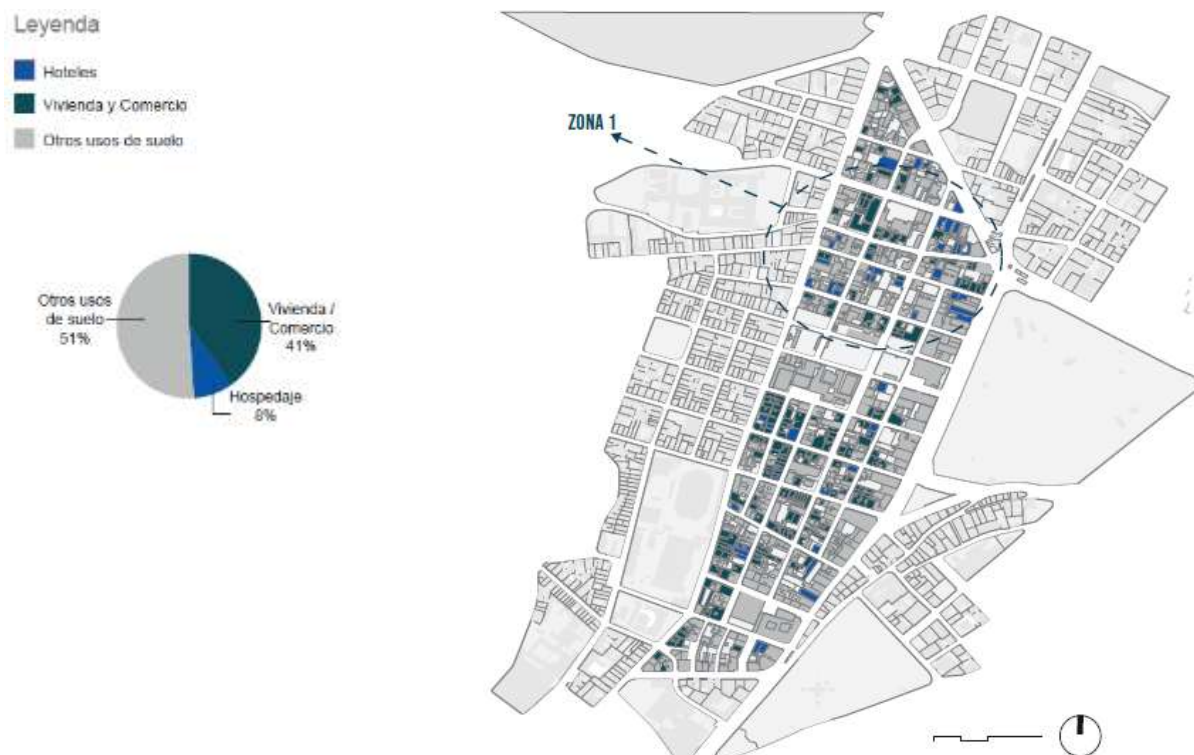
La zona uno vuelve a ser la que concentra la mayor cantidad de indicadores de abandono, marcando principalmente los hostales como lugares de paso, no de permanencia generando que no tengan un vínculo con el barrio y de igual forma aquí se encuentra la menor cantidad de viviendas y comercios. Como conclusión las personas no permanecen en estos lugares y progresivamente se abandona la zona.

Ilustración 9: Mapa de usos de suelo Vivienda/comercio y migración Hoteles dentro del barrio Manuel Larrea.
Fuente: Memoria Gráfica – Elaboración propia.

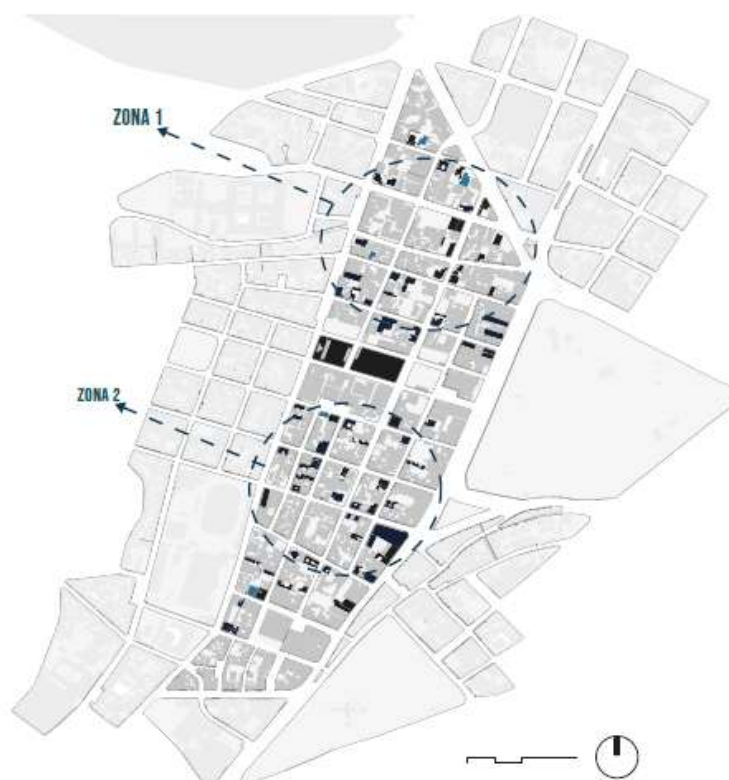
Ilustración 10: Mapa de edificaciones patrimoniales en estado de deterioro en el barrio La Larrea. Fuente: Memoria Gráfica - Elaboración propia

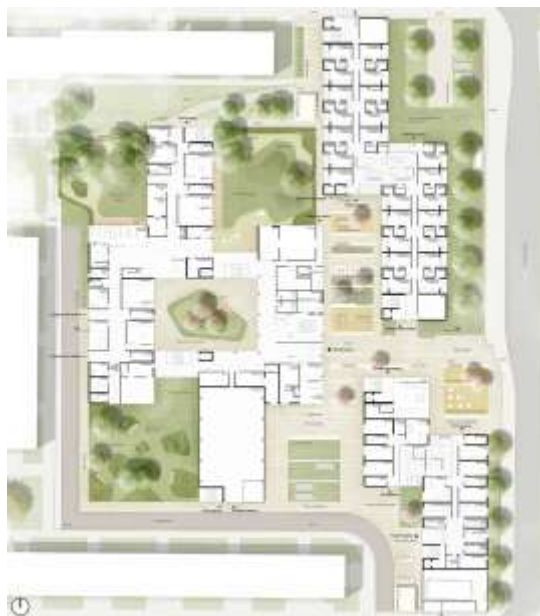
Este proyecto intergeneracional tiene un programa con usos mixtos como apartamentos de vivienda social, viviendas para adultos mayores, una guardería, un ambulatorio, comercios y extensas áreas exteriores de uso comunitario. Su principal diseño se basa en una malla estructural conectada entre sus edificios, generando una red de patios exteriores e interiores. Esto permite que los diferentes volúmenes tengan una conexión con su entorno como se la puede observar en la ilustración 14.

Ilustración 14: Planta general del conjunto y secuencia de patios ajardinados. Nota. Tomado de Centre Intergeneracional a Neubrandenburg, por Ravetllat Arquitectura, s.f.

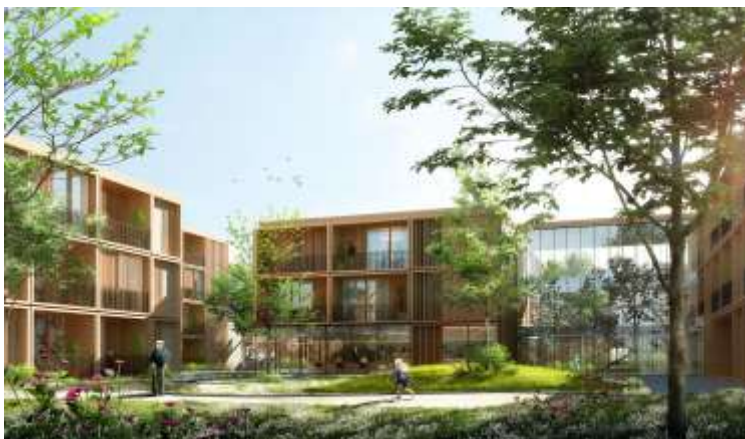
Estos patios ajardinados, son espacios de encuentro y funcionan como lugares de permanencia y recreación para niños, familias y adultos mayores, promoviendo la interacción social y el uso compartido de los espacios libres. La relación entre patios y volúmenes hace que el espacio exterior forme parte esencial del proyecto arquitectónico.

En este caso de estudio se integra la lógica de patios articuladores, y como se logra una conexión con los volúmenes del proyecto y esto sirve como referencia directa para el diseño del equipamiento en La Larrea, donde se busca revalorizar un barrio en abandono mediante espacios de convivencia, salud y ocio.

Ilustración 15: Vista exterior de un patio entre los volúmenes del proyecto. Nota. Tomado de Centre Intergeneracional a Neubrandenburg, por Ravetllat Arquitectura, s.f.

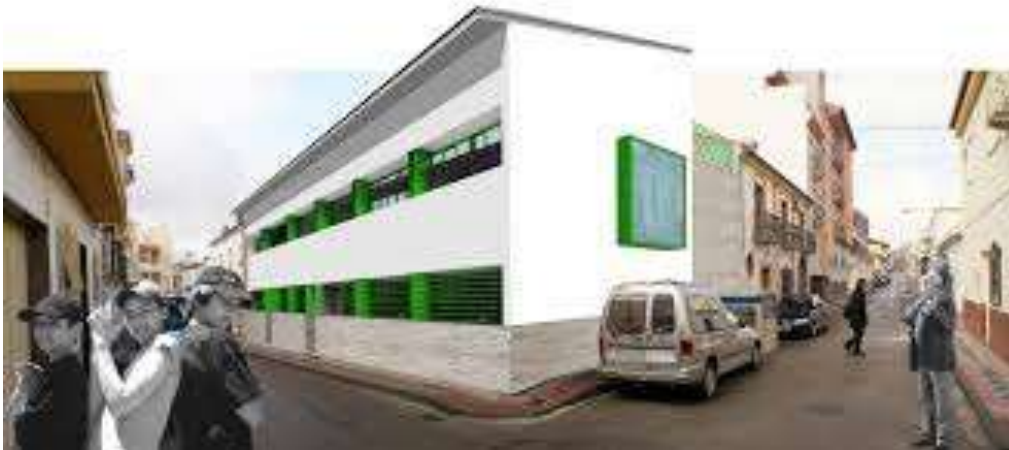
Este es un proyecto que parte de la reutilización de un antiguo centro de adultos, transformándolo en un equipamiento intergeneracional. En lugar de demoler, el edificio se adapta para integrar un nuevo programa infantil, demostrando cómo un mismo volumen puede renovar su función y responder a necesidades actuales. La primera imagen evidencia la nueva envolvente exterior, resultado de la rehabilitación, con accesos claros y una volumetría sencilla que facilita el uso por personas de distintas edades.

La segunda imagen presenta un interior renovado, donde el uso del color y materiales cálidos generan ambientes cómodos para los niños haciendo que se desenvuelvan con más facilidad dentro del espacio y además son accesibles para adultos mayores.

Ilustración 16: Espacio Exterior renovado con uso de color para niños y adulto mayor. Nota. Tomado de Centro Intergeneracional en Atarfe, por Bonsai Arquitectos, 2009, ArchDaily.

El proyecto combina dos programas independientes adultos e infancia, pero permite su conexión, promoviendo actividades intergeneracionales dentro de un mismo edificio. Este caso es un referente que resalta la importancia de reutilizar estructuras existentes y adaptarlas a nuevos programas, una estrategia clave para la revalorización del abandono en La Larrea.

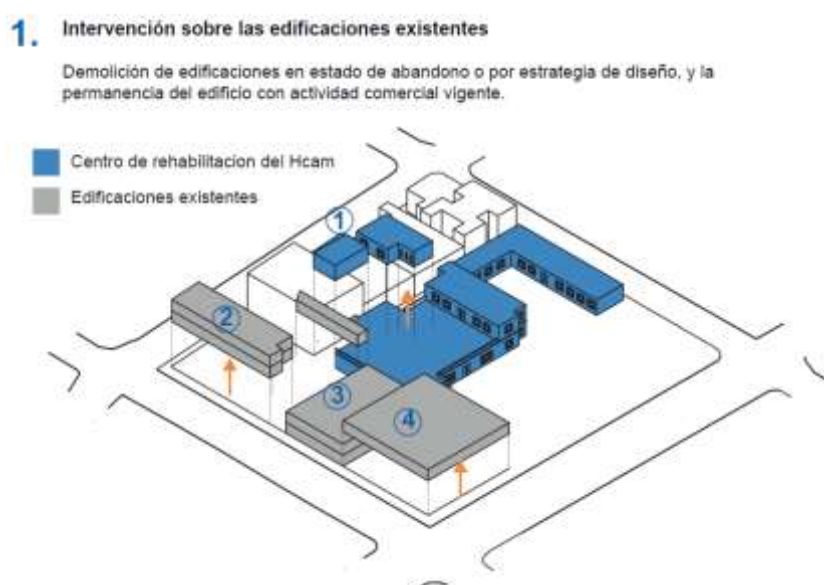
Las condiciones de intervención se establecen a partir del análisis de las manzanas que conforman el polígono de estudio, ubicado entre las calles Manuel Larrea, Portoviejo, Versalles y 18 de Septiembre. Este diagnóstico permitió determinar qué edificaciones se deben derrocar o mantener, considerando criterios de uso, estado constructivo y valor urbano. Como se ve en la Ilustración 14 se identifican cuatro edificaciones y lotes principales dentro del área de intervención.

Ilustración 17: Esquema de localización de las edificaciones y lotes principales dentro del área de intervención en el barrio La Larrea. Fuente: Memoria Gráfica – Elaboración propia.

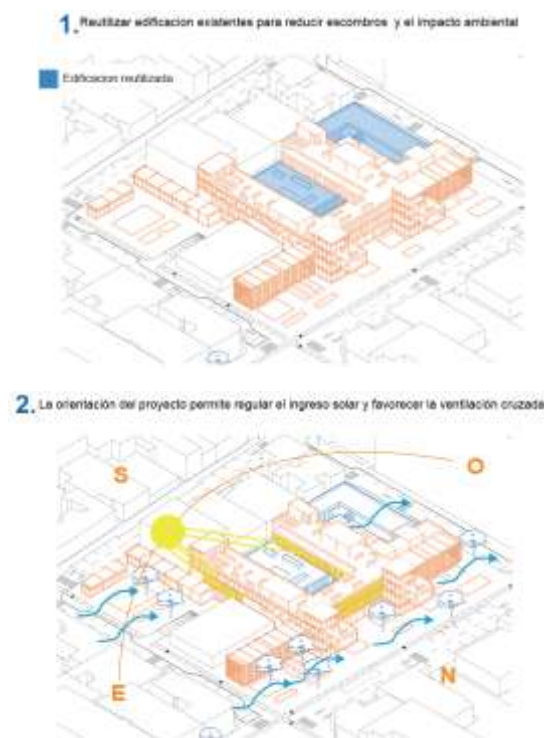
Las estrategias sostenibles se orientan a optimizar los recursos naturales, reducir el impacto ambiental y mejorar el confort de los usuarios dentro del proyecto. Estas acciones integran soluciones pasivas y activas que fortalecen la eficiencia energética, el manejo responsable del agua y la incorporación de vegetación como elemento estructurador del entorno. Las primeras estrategias son, la reutilización de una edificación existente como es el Centro de rehabilitación física del HCAM reduciendo la cantidad de escombros, la segunda responde al asoleamiento y orientación del proyecto, incorporando celosías en fachadas este, paneles solares en cubiertas y patios de iluminación natural. Estas medidas permiten controlar la radiación directa, y aprovechar la energía solar como fuente limpia de abastecimiento. De igual forma la ventilación se da con los vientos predominantes de sur a norte mediante ventilación cruzada en las edificaciones y la incorporación de barreras vegetales que regulan la temperatura. Esta medida mejora la calidad del aire y genera un ambiente más estable en el interior del conjunto.

Ilustración 22: Estrategias sostenibles de asoleamiento y ventilación cruzada en el conjunto. Fuente: Memoria gráfica – Elaboración propia.

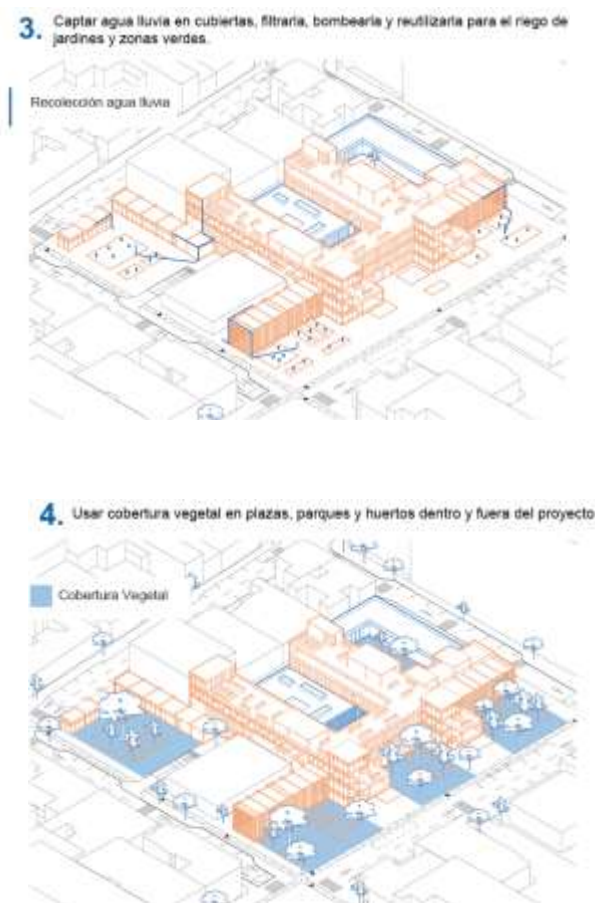
La tercera estrategia se plantea la captación y reutilización de agua lluvia a través de terrazas verdes. El sistema filtra, almacena y bombea el agua para su uso en el riego de jardines y áreas verdes, reduciendo el consumo de la red pública., la segunda estrategia se basa en el uso de cobertura vegetal en plazas, parques y muros ciegos, mediante huertos urbanos y vegetación trepadora. Esta red verde mejora el confort térmico, refuerza la conexión visual con la naturaleza y promueve la educación ambiental de los usuarios.

Ilustración 23: Estrategias sostenibles de captación de agua lluvia y red de cobertura vegetal en el conjunto. Fuente: Memoria gráfica – Elaboración propia.

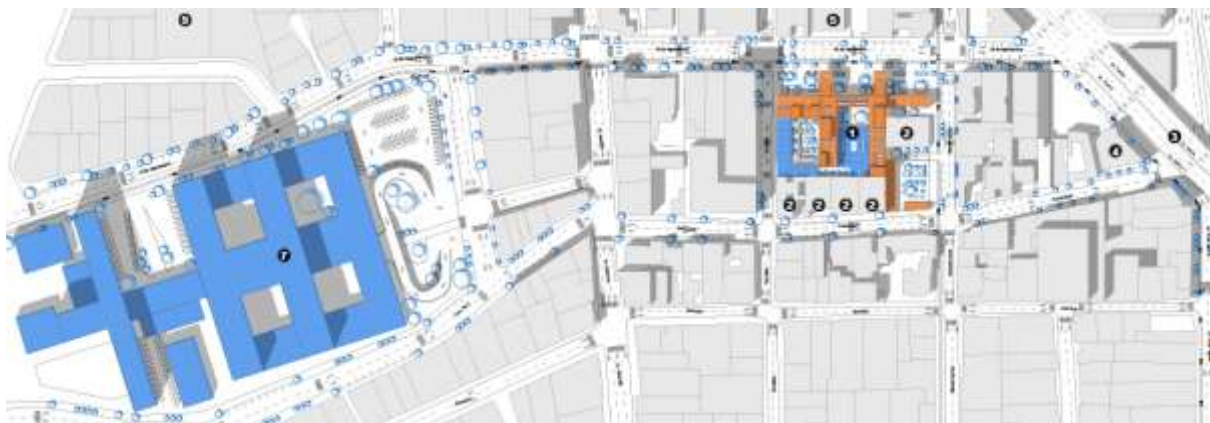
Asimismo, la generación de plazas, parques y espacios de estancia transforma las vías de circulación en lugares de encuentro, promoviendo la permanencia y la apropiación del barrio por parte de distintos usuarios. Como parte de esta operación urbana, el proyecto incorpora la reutilización del edificio existente del centro de rehabilitación del HCAM, resignificándolo e integrándolo al nuevo conjunto, reforzando el principio de revalorizar el abandono a partir de lo preexistente y no de su eliminación total.

Ilustración 28: Esquema de implantación general del proyecto y su articulación urbana con el Hospital Carlos Andrade Marín, el corredor verde, la ciclovia y el sistema de espacio público del barrio La Larrea. Fuente: Memoria gráfica – Elaboración propia.

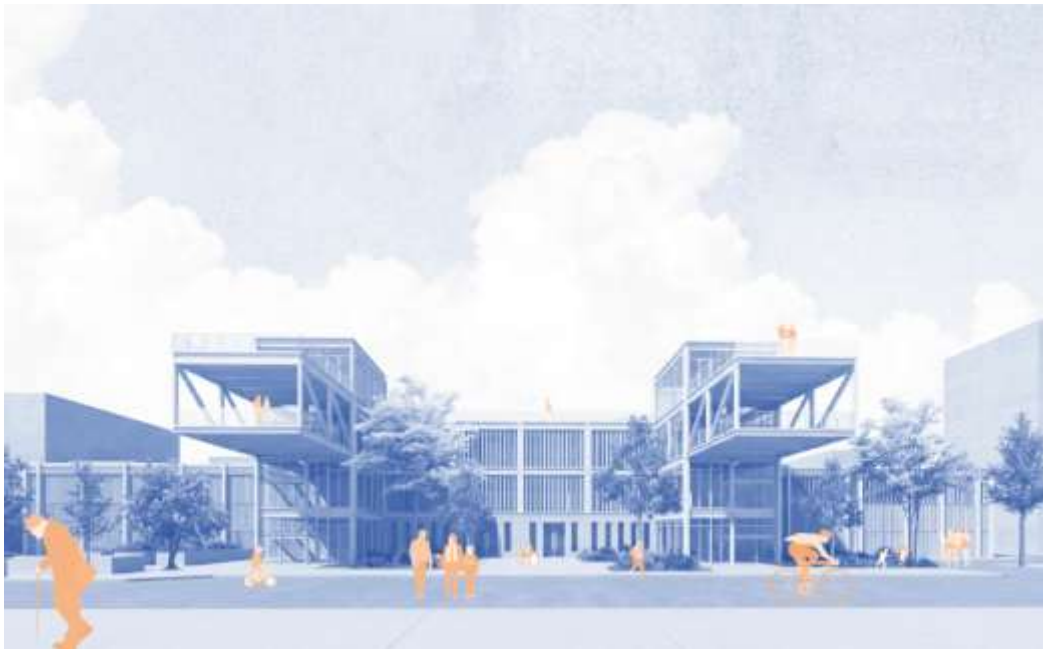
*Ilustración 29: Visualización del proyecto y su relación con el espacio público y la vida cotidiana del barrio.
Fuente: Memoria gráfica – Elaboración propia.*

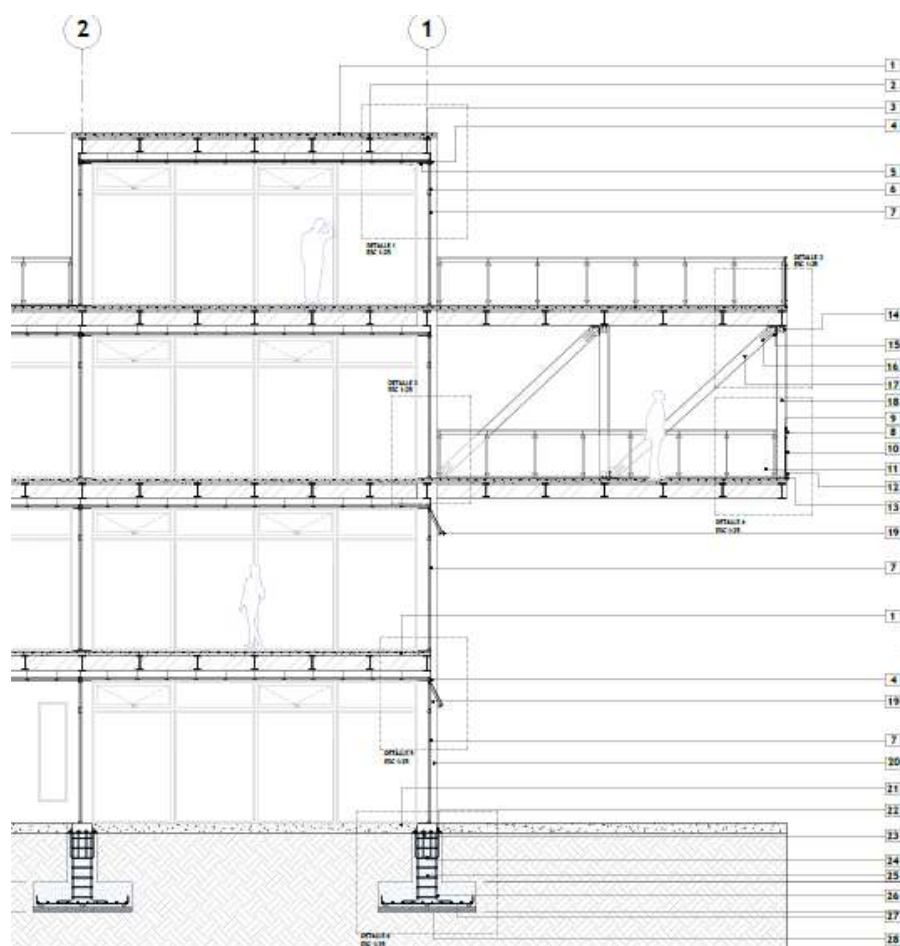
Además hace que las personas desde afuera vean lo que pasa adentro y acerque más al actor al equipamiento, además, toda la circulación que está hecha en vidrio y la rampas a los extremos ayudan a los niños y adulto mayor que no sólo con la circulación se conecten si no con el color y los materiales, incluso los parasoles no funcionan sólo como un regulador térmico, sino que contrastan con la estructura de acero corten color, naranja, oxidado, de igual forma la Saoirse, que sostiene el volado reafirma que el equipamiento es más ligero que la típica construcción en hormigón armado como conclusión, el equipamiento intergeneracional de salud y óseo funciona como revalorización del abandono ya que se conecta el espacio público revalorizó existente y con esto género más dinámicas para el barrio Manuel Larrea, personas ajenas del proyecto y personas del proyecto

Ilustración 30: Corte por muro de una parte del proyecto en donde se muestra la relación de materialidad, estructura
