**PONTIFICIA UNIVERSIDAD CATÓLICA DEL ECUADOR**

Trabajo de Titulación como requisito previo para la obtención del título de  
Magíster en Geotecnia Aplicada

**Título:** “Caracterización geológica-geotécnica y propuesta de estabilización del talud donde se construirá el Corredor Turístico (área 1), en la parroquia Nueva Loja, cantón Lago Agrio, provincia de Sucumbíos”.

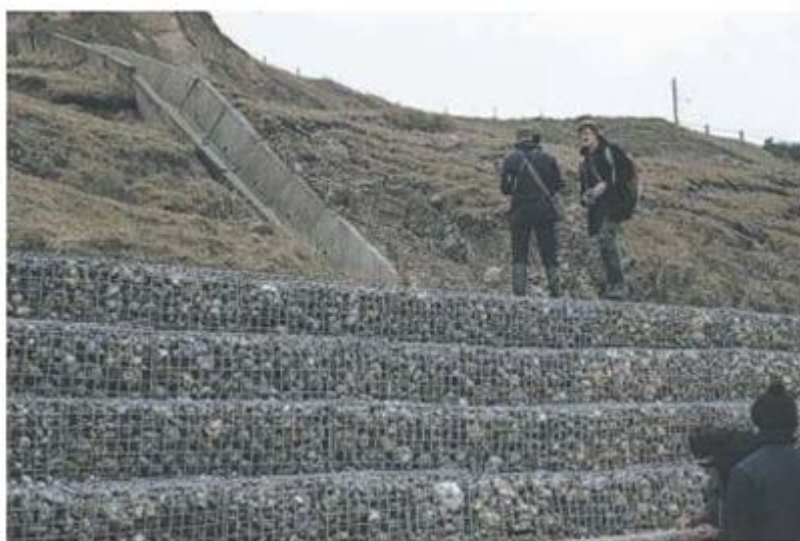
*Muro de gaviones a pie de talud*

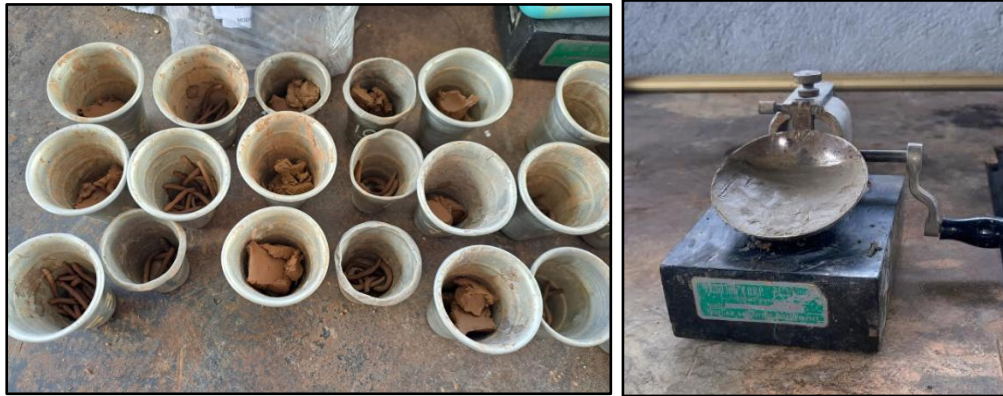
a) Muestras de ensayo de limite líquido y limite plástico; b) Muestra de suelo en Copa de Casa Grande
