PONTIFICIA UNIVERSIDAD CATÓLICA DEL ECUADOR  
FACULTAD DE HÁBITAT, INFRAESTRUCTURA Y CREATIVIDAD  
ESCUELA DE INGENIERÍA CIVIL

**PROYECTO DE INTEGRACIÓN CURRICULAR**

“ANÁLISIS DEL NIVEL DE RIESGO ANTE MOVIMIENTO DE MASAS EN TALUDES A LO LARGO DEL CAUCE DEL RÍO MONJAS (ENTRE 783405.340E, 9992471.423N - 779577.366E, 9988643.033N) MEDIANTE AHP (ANALYTICAL HIERARCHY PROCESS)”.

QUITO DM, ENERO DE 2026

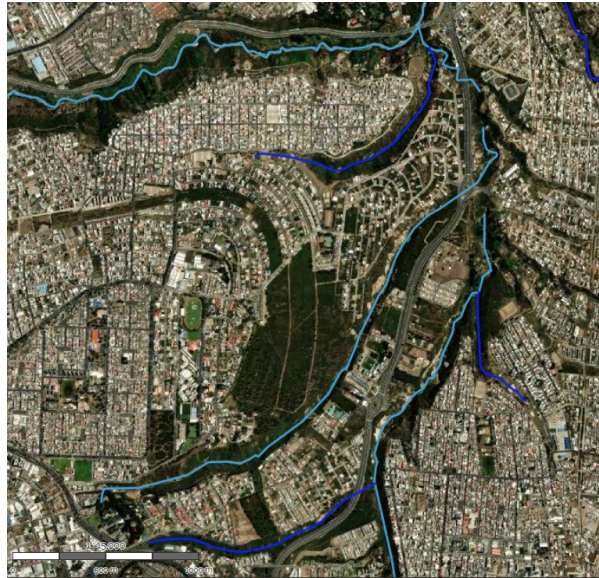
**Figura 1**

*Confluencia de la quebrada Carretas con el tramo analizado del río Monjas*

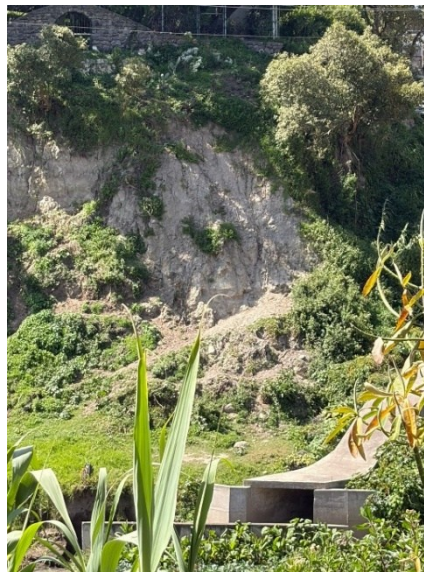
**Figura 2**

*Canal cuadrado cubierto que descarga directamente en el río Monjas*

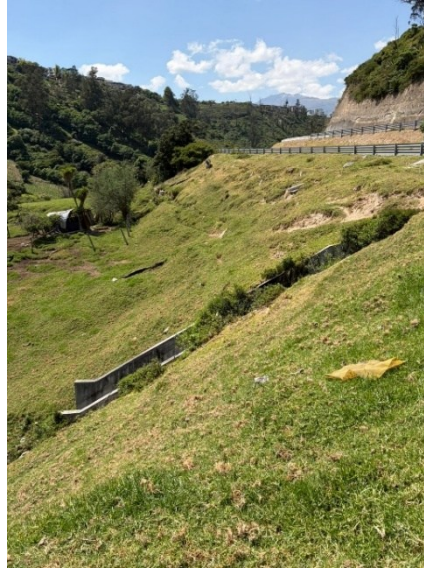
### Figura 3

*Canal abierto de sección rectangular que descarga en el río Monjas.*

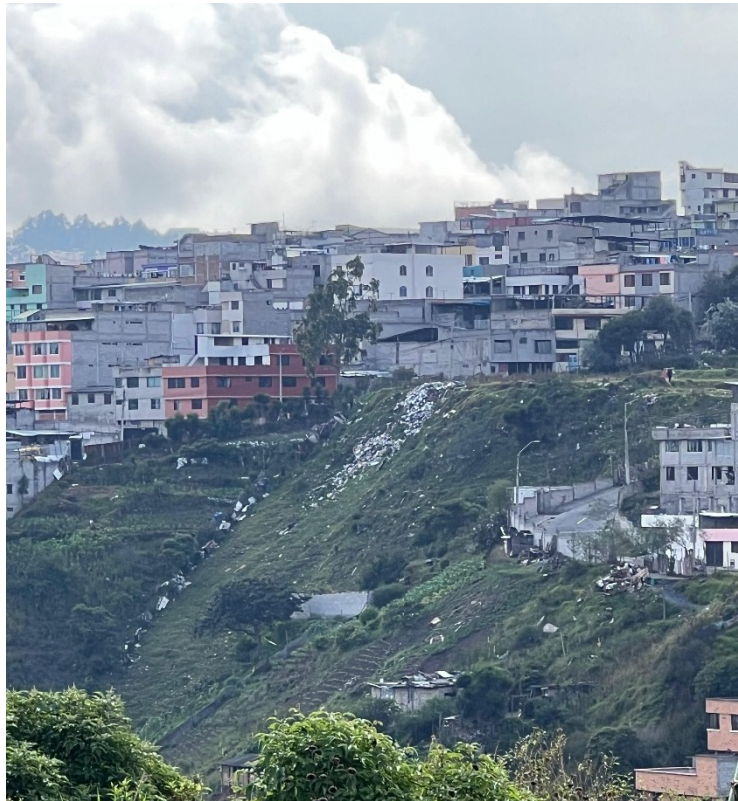
### **Figura 5**

*Viviendas construidas sobre taludes del río Monjas sin respetar la franja de protección*

*Nota.* Fotografía de autoría propia que evidencia construcciones localizadas en la cresta del talud del río Monjas, sin cumplir la franja de protección establecida por la normativa municipal.

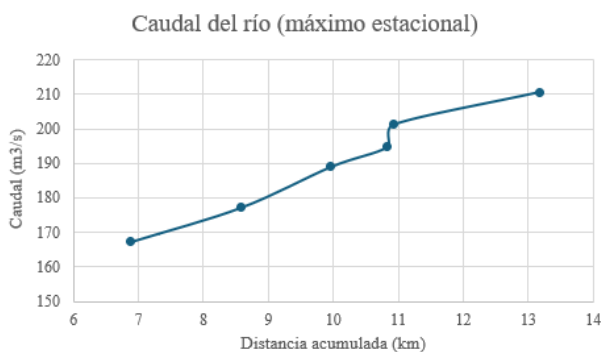
**Figura 18**

*Curva de regresión polinómica para estimación del caudal*

$$y = -0.617x^2 + 10.457x + 101.87 \quad (15)$$

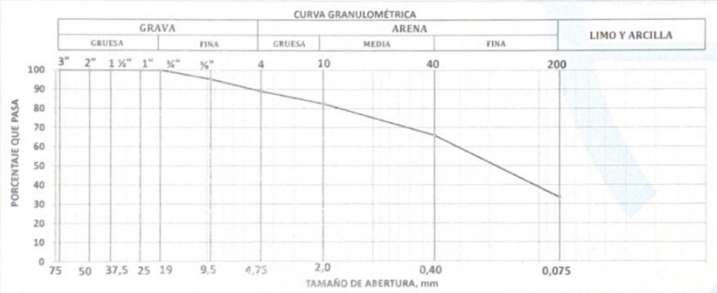
CURVA GRANULOMÉTRICA

TAMIZ N°	3"	2"	1 1/2"	1"	3/4"	3/8"	4	10	40	200
ABERTURA (mm)	75,0	50,0	37,5	25,0	19,0	9,5	4,75	2,0	0,425	0,075
PORCENTAJE RETENIDO	0,00	0,00	0,00	0,00	0,00	4,71	11,02	17,45	34,06	66,70
% QUE PASA	100,0	100,0	100,0	100,0	100,0	95,3	89,0	82,5	65,9	33,3

HUMEDAD NATURAL (S)  
% Humedad: 12  
LÍMITES DE ATTERBERG:  
Límite Líquido, LL: NP  
Límite Plástico, LP: NP  
Índice de Plasticidad, IP: NP

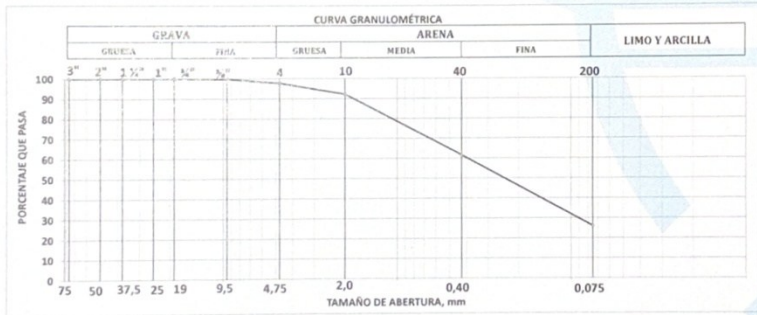
CURVA GRANULOMÉTRICA

GRAVA			ARENA				LIMO Y ARCILLA
GRUESA	FINA	SRUESA	MEDIA	FINA			
3"	2"	1 1/2"	1"	3/4"	3/8"	4	
75	50	37,5	25	19	9,5	4	
							10
							40
							200

HUMEDAD NATURAL (%)  
 % Humedad : 7  
 LÍMITES DE ATTERBERG  
 Límite Líquido, LL : NP  
 Límite Plástico, LP : NP  
 Índice de Plasticidad, IP : NP

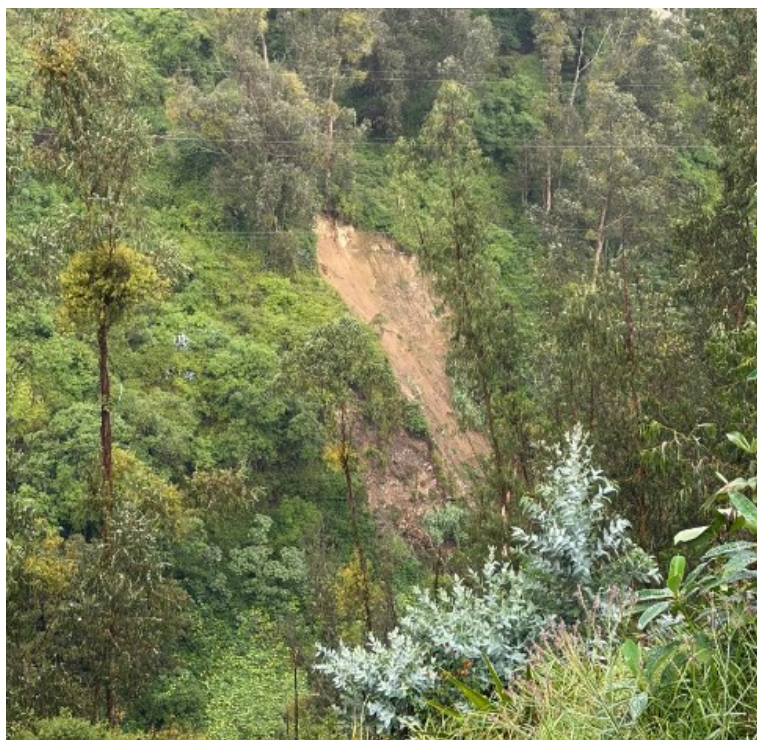
**Anexo G.** *Deslizamientos presenciados en el talud No.15*
