TEMA: EVALUACIÓN DE LA SEGURIDAD VIAL PARA LOS PEATONES QUE  
DESEMBARCAN Y TRANSITAN EN LOS TERMINALES DE AUTOBUSES  
PÚBLICOS DE LA ESTACIÓN DE LA OFELIA (CORREDOR CENTRAL NORTE)  
Y LA ESTACIÓN RÍO COCA (ECOVÍA)

TRABAJO DE TITULACIÓN, PREVIO A LA OBTENCIÓN DEL TÍTULO DE  
INGENIERO CIVIL

AUTOR: HARNISTH RIVADENEIRA ALEX DAVID

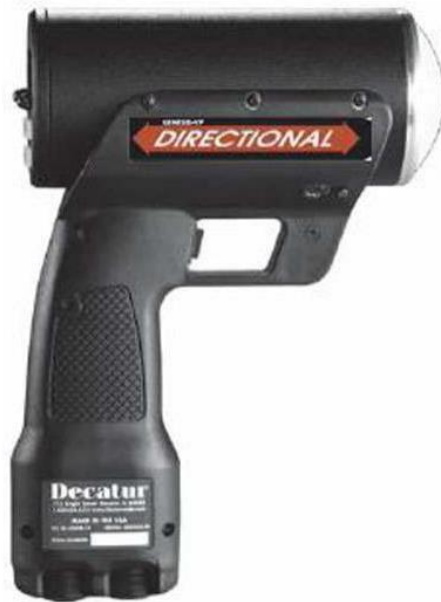
En la Figura 31 se observa la pistola radar utilizada para medir velocidades en las estaciones.

*Figura 31 Pistola radar Genesis VP Directional.  
Fuente: Decatur Electronics (2005)*

A medida que el ángulo entre el rayo de la antena y el vehículo aumenta, la velocidad que muestra disminuye. Es ideal que este ángulo sea de  $0^\circ$ , ya que la velocidad que se muestra es la velocidad real del vehículo. (Decatur Electronics, Inc., 2005).

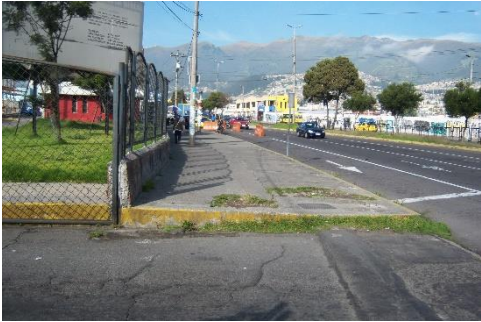
Pregunta	Respuesta	Observaciones	Recomendación	Fotografía
<b>1.- Existencia y diseño de infraestructura</b>				
1.1 ¿Hay presencia/existencia de acera a lo largo de la vía?	Sí	Existe presencia de acera accesible, pero durante la mañana vendedores informales ocupan una parte de la acera para ubicar sus negocios.	Colocar pintura amarilla en los bordes de la acera para indicar a los peatones que tengan precaución. Y desalojar la presencia de vendedores ambulantes.

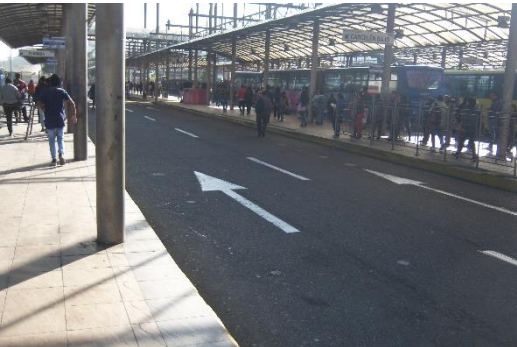
Pregunta	Respuesta	Observaciones	Recomendación	Fotografía
1.3 ¿Existe acera en ambos lados de la estación?	Sí	En la visita a la estación, dentro y fuera se observó acera en los dos lados de la vía.	En las afueras de la estación y en la estación se recomienda pintar los bordes con pintura amarilla para indicar peligro al aproximarse a la calzada.

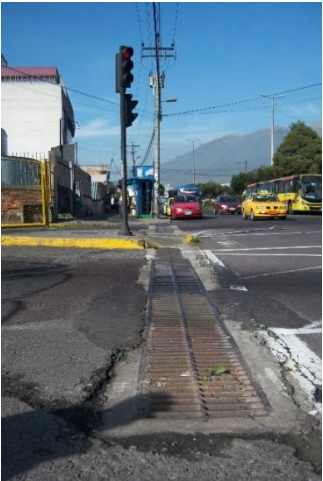
1.4 ¿Existe obras de drenaje en la vía aledaña a la estación?	Sí	En la estación se observó obras de drenaje transversales al sentido de circulación de la vía y cercanas a los bordillos de las mismas.	Realizar periódicamente mantenimiento a las obras de drenaje para evitar taponamiento en las mismas.

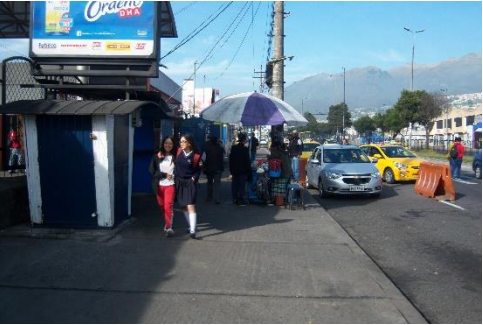
Pregunta	Respuesta	Observaciones	Recomendación	Fotografía
1.5 ¿El ancho de la acera es adecuado para el volumen de peatones que transita en las afueras de la estación?	Sí	El ancho de acera adecuado ya que el ancho mínimo que tiene uno de los cruces peatonales es 6 m y el ancho mínimo es 2.50 m, pero se observa quioscos con ventas ambulantes.	El ancho de la acera es adecuado

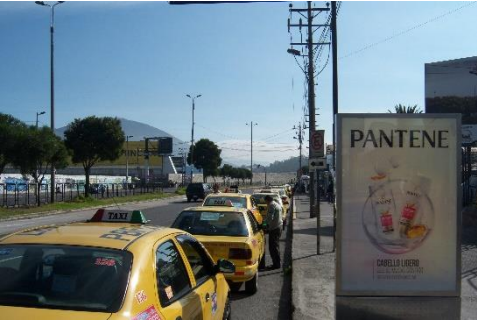
1.6 ¿Hay una distancia de separación adecuada entre la calzada y la acera?	Sí	La distancia de separación que posee afuera y adentro de la estación tiene un distanciamiento adecuado los vehículos con respecto al peatón están separados 1.10 m, pero sin señalización entre la acera y la calzada.	Colocar señalización horizontal marcando el límite entre el área de los vehículos y la acera cercana.

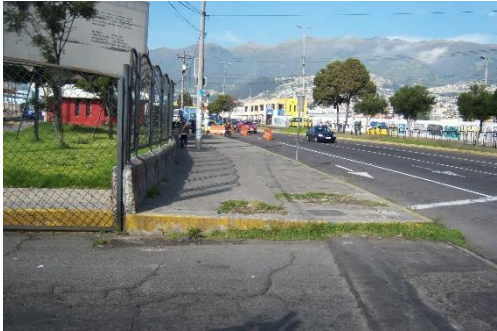
Pregunta	Respuesta	Observaciones	Recomendación	Fotografía
1.7 ¿En la acera, hay presencia de rampas de acceso para personas con capacidades diferentes y personas de la tercera edad?	No	En las afueras de las estación no se evidencia ningún tipo de rampa para acceso de personas con discapacidad lo que se convierte en inaccesible para las personas con discapacidad motora.	Realizar la adecuación en las afueras de la estación con rampas para personas con discapacidad motora. Principalmente en la entrada a la estación.

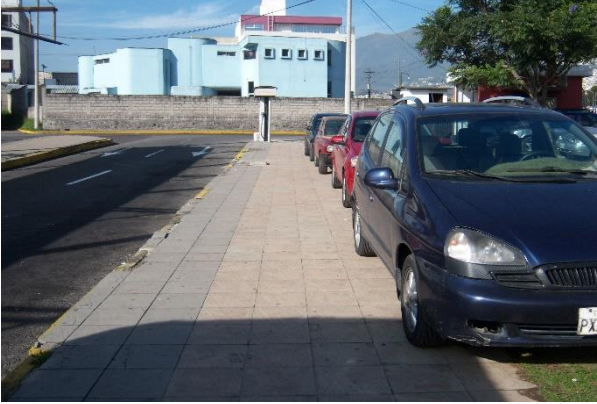
2.1 ¿La acera se encuentra despejada tanto de obstrucciones permanentes y/o temporales?	No	Dentro de la estación existen vehículos parqueados en la zona de tránsito peatonal. En los exteriores se visualiza ventas ambulantes en la entrada a la estación lo que impide su libre circulación.	Reubicar los parqueaderos del personal o la zona de parqueaderos para brindar mayor espacio para la circulación de peatones, de igual manera pedir un control municipal para evitar que las ventas ambulantes se apropien del

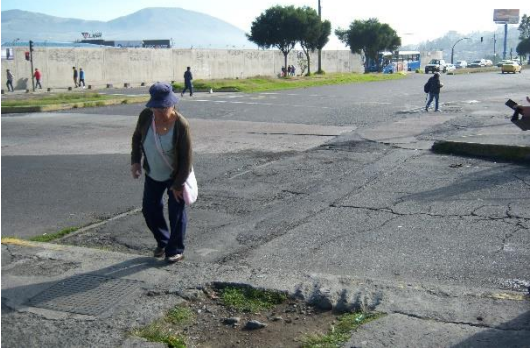
Pregunta	Respuesta	Observaciones	Recomendación	Fotografía
			espacio asignado para el peatón.	
2.2 ¿La acera no tiene cambios de pendiente importantes, que pongan en riesgo la integridad del peatón?	No	No existe cambios de pendientes que pongan en riesgo al peatón, pero existe gradas de gran peralte que impiden la circulación continua para personas de la tercera edad.	Acondicionar las veredas con el peralte adecuado para la circulación de personas de la tercera edad.

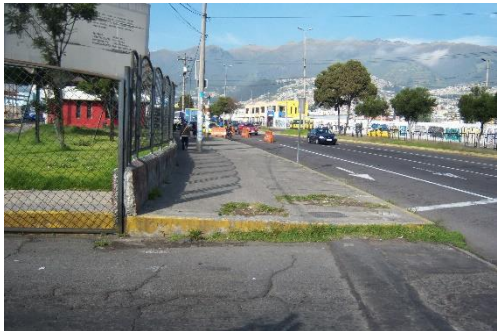
2.5 ¿La acera por donde ingresa presta el espacio necesario para el volumen de peatones que circula por la estación?	Sí	No tiene observaciones.	Garantizar durante todo el día que la acera no tenga obstáculos.

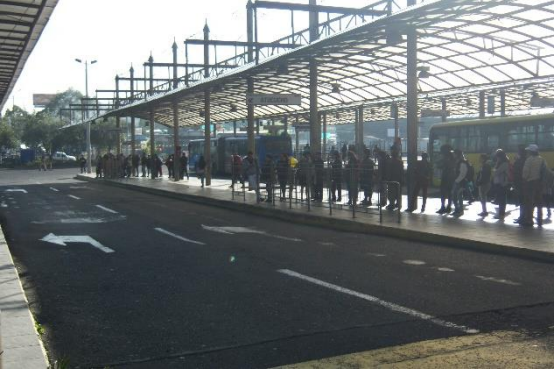
Pregunta	Respuesta	Observaciones	Recomendación	Fotografía
2.6 ¿La acera cuenta con señalización podotáctil?	No	En la estación y en las afueras de la estación no se evidencia señalización podotáctil.	Implementar en las afueras y en los interiores de la estación señalización podotáctil.

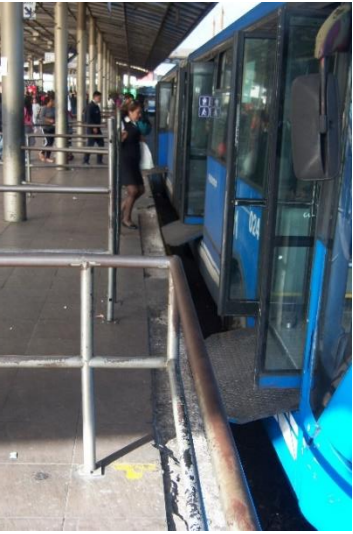
2.7 ¿El espacio entre la plataforma y el bus es adecuado?	Sí	Los usuarios deben realizar un pequeño salto para ingresar al bus articulado. Los buses alimentadores se encuentran a nivel para el acceso de los peatones.	Solicitar a los conductores tener mayor precaución al ubicarse en las zonas de acceso de peatones al bus.

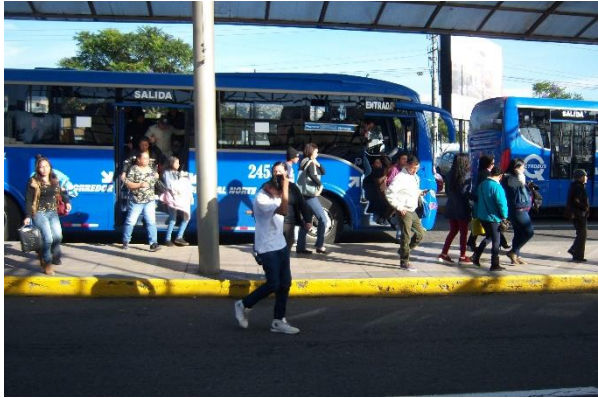
Pregunta	Respuesta	Observaciones	Recomendación	Fotografía
<p>2.8 ¿La plataforma y el piso del bus están razonablemente al mismo nivel?</p>	<p>No</p>	<p>La altura entre el bus y la acera para el descenso de los peatones en la llegada de los buses alimentadores se dificulta para personas de la tercera edad, discapacitados y mujeres embarazadas estas tienen una altura entre 35-40 cm dependiendo el bus.</p>	<p>Ubicar plataformas rampa móviles para ayudar en el descenso de los usuarios y proveer mayor seguridad a las personas discapacitadas.</p>

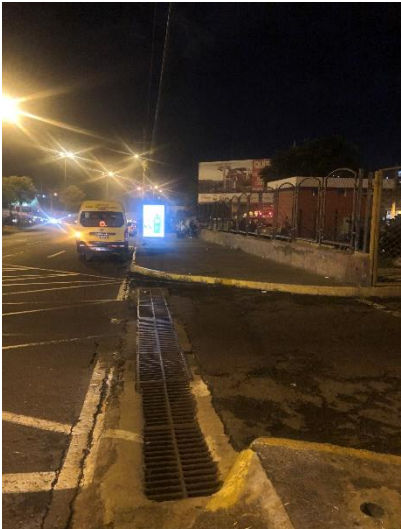
Pregunta	Respuesta	Observaciones	Recomendación	Fotografía
4.2 ¿Existe alumbrado público que permita mejorar la visibilidad de peatones en la noche?	Sí	Existen zonas en las cuales no consta con iluminación lo que produce inseguridad al circular en ciertas áreas.	En las intersecciones de los Ciruelos y los Tulipanes se debería instalar mayor iluminación.

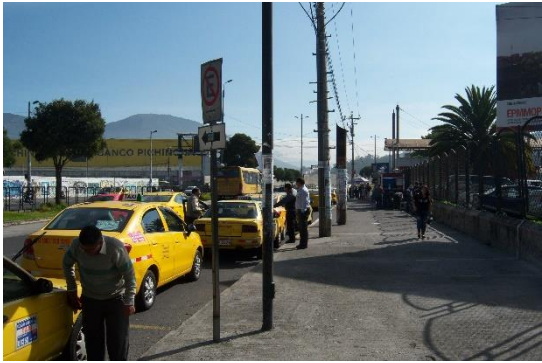
<b>5. Visibilidad</b>				
5.1 ¿La visibilidad de los peatones sobre la acera o el hombro de la vía es adecuado?	Sí	En la inspección se evidencio que durante el desarrollo de la mañana la cooperativa de taxis acumula vehículos a lo largo de la vía, lo que a un peatón saliendo de la estación se dificulta ver los vehículos que se aproximan.	Reubicar la cooperativa de taxi y pedir control de un Policía de tránsito para evitar que los vehículos se acumulen a lo largo de las afueras de la estación.

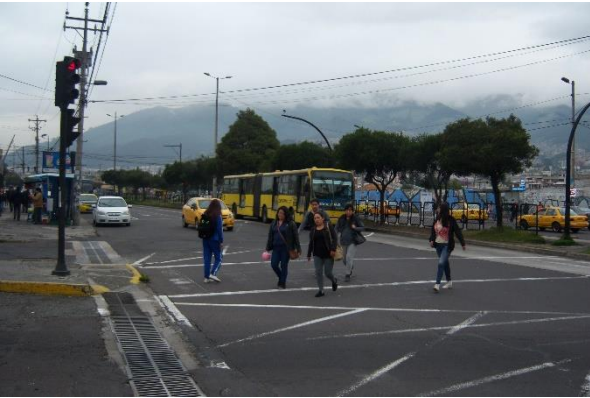
Pregunta	Respuesta	Observaciones	Recomendación	Fotografía
<b>6. Accesos a la estación</b>				
6.1 ¿Los accesos vehiculares a la estación no ponen en peligro al peatón?	Sí	En el ingreso en sentido sur-norte se encuentra un cruce peatonal que pone en riesgo a los peatones que circulan en la acera alejada a la estación.	Reubicar el paso peatonal para evitar que los peatones se encuentren por el mismo sitio del ingreso de los vehículos de transporte que llegan a la estación.

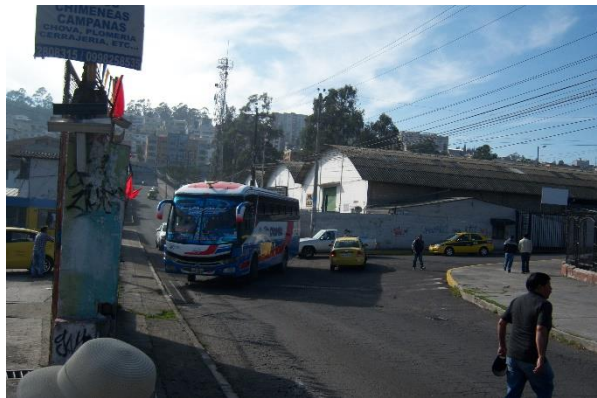
Pregunta	Respuesta	Observaciones	Recomendación	Fotografía
7.2 ¿No se observa conflictos en los cruces peatonales entre buses, vehículos, etc. y el peatón?	No	En la visita de campo los vehículos no frenan al ver que un peatón, así el peatón este cerca de un cruce peatonal.	Ubicar señalización vertical de presencia de peatones.

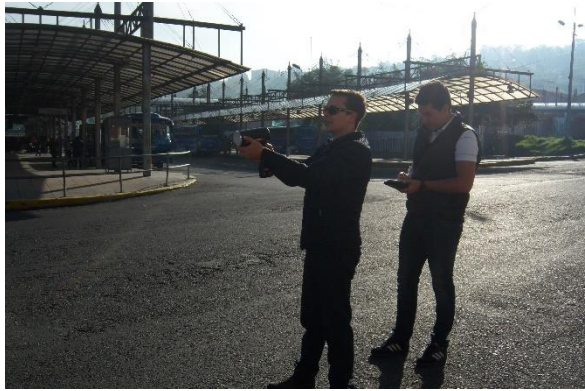
8.1 ¿Los buses y otros vehículos respetan los límites de velocidad de circulación en el interior de la estación?	No	De acuerdo a la medición de velocidades en la estación, la velocidad promedio es de 20.36 km/h con una velocidad máxima de 38.64 km/h, lo cual exceden el límite establecido de 20 km/h, y una velocidad mínima medida fue de 11.59 km/h.	Ubicar señalización vertical en la estación donde se indique la velocidad máxima de circulación. Que de acuerdo con las políticas de la estación es máximo 20 km/h.

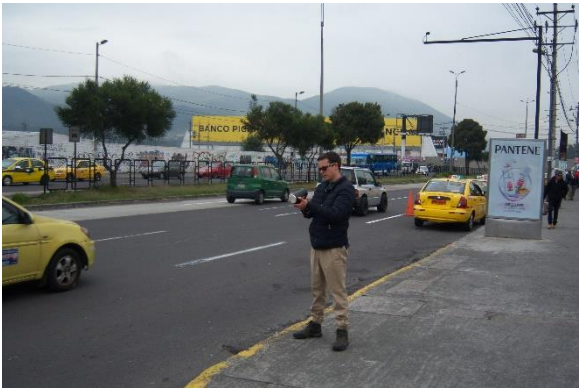
Pregunta	Respuesta	Observaciones	Recomendación	Fotografía
8.1 ¿Los vehículos respetan los límites de velocidad de circulación en las vías aledañas a la estación?	No	De acuerdo a la recolección de velocidades en las afueras de la estación la velocidad promedio es de 41.41 km/h. Con una velocidad máxima de 56.02 km/h, lo cual excede el límite de 30km/h, y una velocidad mínima de 28.98 km/h.	Instalar señalización de la velocidad máxima permitida en una zona donde hay presencia de peatones. Indicando en este caso 30km/h.

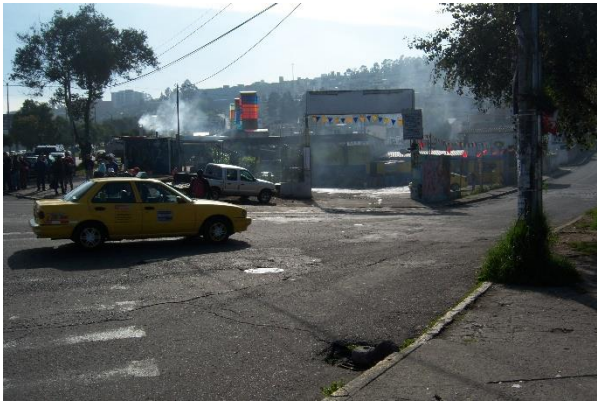
Pregunta	Respuesta	Observaciones	Recomendación	Fotografía
<b>9. Existencia y diseño de infraestructura.</b>				
9.1 ¿El radio de las esquinas de las intersecciones y/o cruces reduce la longitud para el cruce peatonal y desincentiva los giros hacia a alta velocidad?	No	Se evidencia giros hacia la derecha a alta velocidad en la Calle 11 y a la entrada a la estación.	Colocar un señalización vertical y horizontal de cruce de personas y una señal de Pare para que los vehículos reduzcan la velocidad.

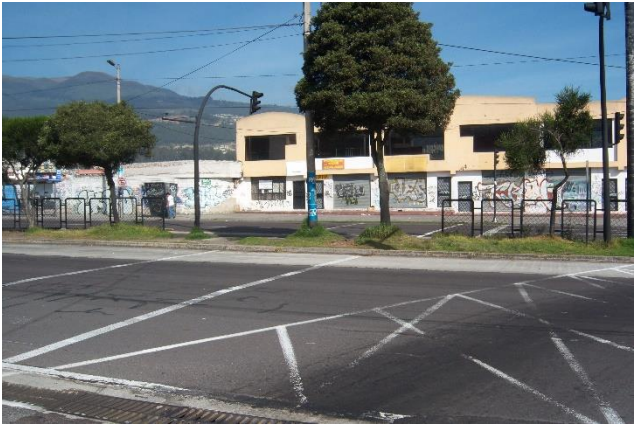
Pregunta	Respuesta	Observaciones	Recomendación	Fotografía
9.5 ¿La zona para cruce de peatones tiene suficiente anchura?	Sí	<p>Los cruces peatonales que existen cumplen con el ancho necesario ya que el mínimo ancho en los cruces de la estación es de 3.50 m siendo el mínimo 1.20m.</p> <p>El cruce al llegar a la estación por la Av. Diego de Vásquez expone a los peatones notablemente al no contar con un espacio necesario mientras los vehículos ingresan a la estación.</p>	Dar mantenimiento a la señalización en los cruces peatonales.

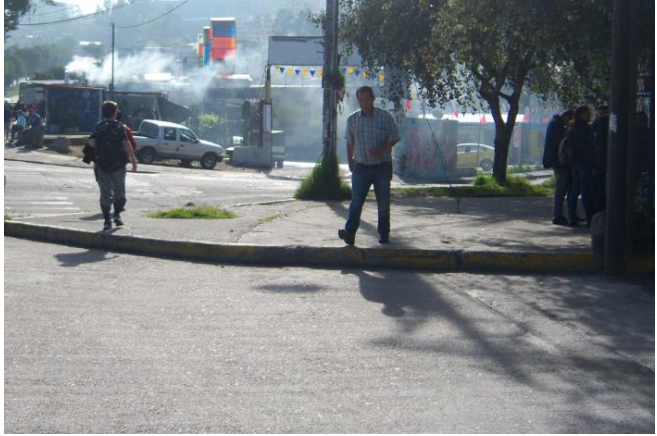
Pregunta	Respuesta	Observaciones	Recomendación	Fotografía
<b>10. Calidad, condición y obstrucciones en la infraestructura.</b>				
<p>10.1 ¿En los cruces peatonales a nivel: La superficie del pavimento de paso peatonal están al mismo nivel que la calzada?</p>	Sí	<p>El cruce peatonal no presenta desniveles es seguro para el cruce de peatones.</p>	<p>Dar mantenimiento con la pintura respectiva en el cruce peatonal.</p>

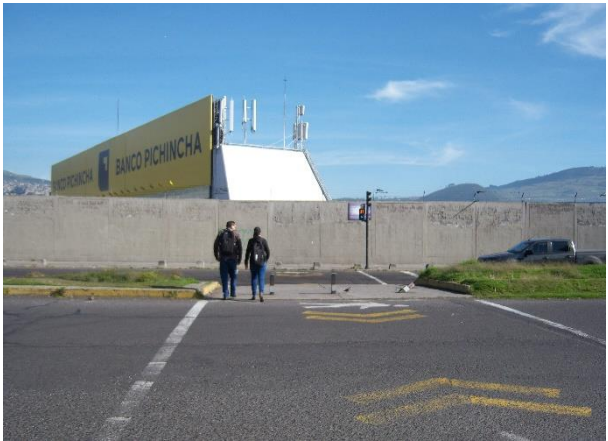
<p>10.2 ¿En las áreas de acceso vehicular: La superficie del acceso vehicular durante el cruce de personas tienen un correcto acondicionamiento para el cruce peatones?</p>	No	<p>Existe obstrucción de buses en los cruces peatonales. Al momento de la inspección la unidad 2793 del día 22 de mayo de 2019 a las 8.30 invadió el paso peatonal pasando un semáforo en rojo y un posible atropellamiento al personal de inspección de seguridad vial.</p>	<p>Ubicar un rompe velocidades a la salida de los buses para que así se evite que los buses invadan el espacio para el cruce de peatones.</p>

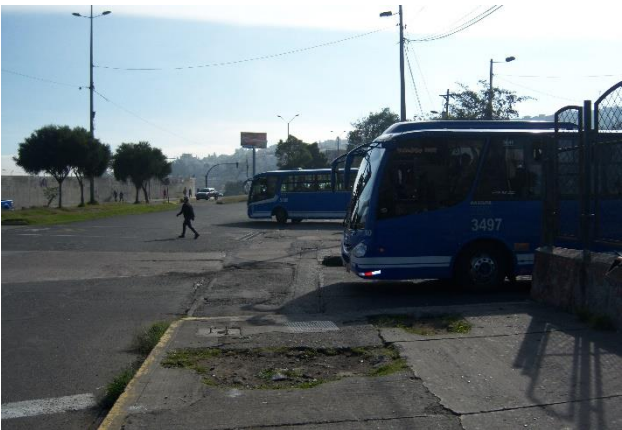
Pregunta	Respuesta	Observaciones	Recomendación	Fotografía
<b>11. Continuidad y conectividad</b>				
11.1 ¿La infraestructura para peatones presenta continuidad al contar con áreas de espera en las esquinas, rampas de acceso y marcas en el pavimento que dirijan de manera segura y clara al peatón?	Si	Existe continuidad, pero no para todo tipo de peatón ya que las personas con discapacidades motoras no pueden transitar de manera continua.	Dar mantenimiento a la señal horizontal que existe dentro y fuera de la estación.

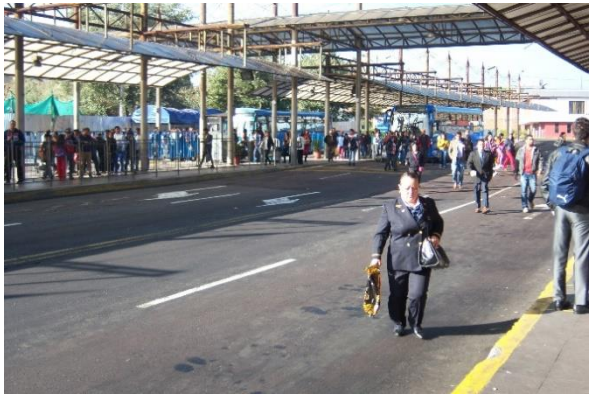
11.2 ¿Los peatones son claramente dirigidos hacia los puntos de cruce y/o vías de acceso peatonal?	No	Los usuarios cruzan por lugares no especificados para peatones.	Instalar señalización indicando a los peatones los lugares por donde deben transitar.

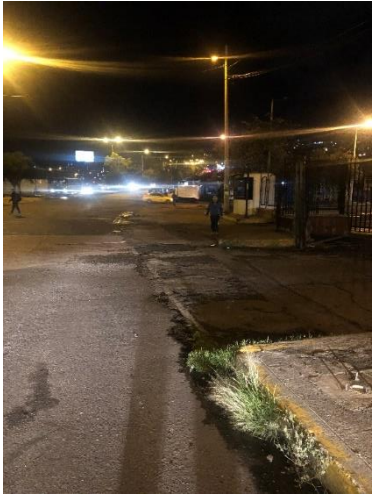
Pregunta	Respuesta	Observaciones	Recomendación	Fotografía
12.1 ¿El cruce peatonal está iluminado de manera adecuada?	No	En la estación se encuentra las zonas de cruce peatonal iluminadas pero los cruces en el exterior de la estación no cuenta una correcta iluminación para el cruce peatonal.	Solicitar al municipio de Quito mayor iluminación en los cruces peatonales y tomar en cuenta que es un sector con bastante demanda de peatones.

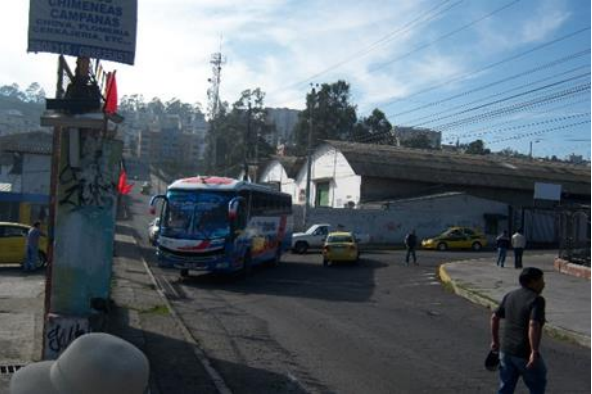
<b>13. Visibilidad</b>				
13.1 ¿Los peatones pueden observar claramente a los vehículos que se aproximan a la intersección, en cada una de sus ramas y/o cruces y viceversa (vehículo-peatón)?	No	El cruce en la Calle 11 por el diseño de la vía no permite completa visibilidad para cruzar la vía.	Ubicar señalización a los conductores de presencia de peatones.

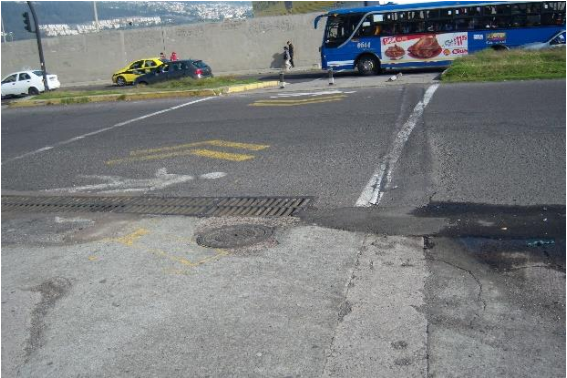
Pregunta	Respuesta	Observaciones	Recomendación	Fotografía
13.2 ¿La distancia entre la línea de parada y el cruce peatonal es suficiente para que permita a los conductores observar a los peatones?	Sí	La pintura se encuentra gastada lo que en la noche no permite clara visibilidad de la línea de parada de vehículos y la separación con el cruce peatonal. La distancia mínima entre línea de parada y cruce peatonal en los cruces peatonales es de 1.10 m lo que indica que cumple ya que la mínima es 0.90 m.	Pintar la señalización en la calzada para que los vehículos vean el espacio asignado para peatones.

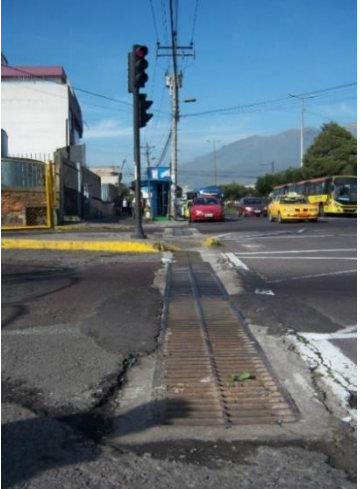
Pregunta	Respuesta	Observaciones	Recomendación	Fotografía
<p>14.1 ¿Los accesos vehiculares a la estación se localizan a una distancia segura y prudencial de los cruces peatonales?</p>	<p>No</p>	<p>Existe un cruce peatonal en el medio de dos ingresos vehiculares hacia la estación.</p>	<p>Reubicar el paso peatonal en el sur de la estación.</p>

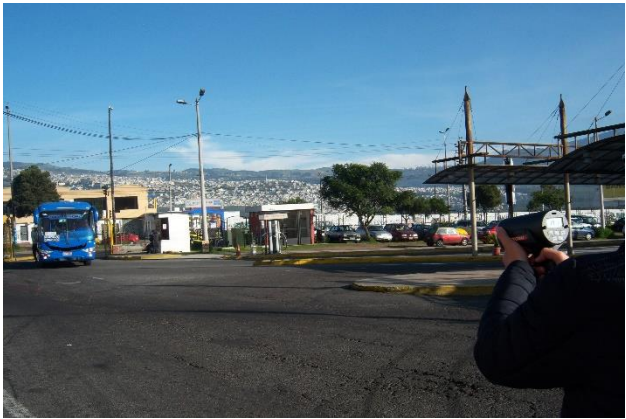
Pregunta	Respuesta	Observaciones	Recomendación	Fotografía
15.2 ¿El flujo vehicular permite a los peatones cruzar la calzada de manera segura?	Sí	El flujo vehicular no es causa del problema de inseguridad, pero el flujo peatonal se desvía del espacio asignado para el peatón e invade la vía de flujo vehicular, produciendo inseguridad y entorpeciendo el flujo vehicular.

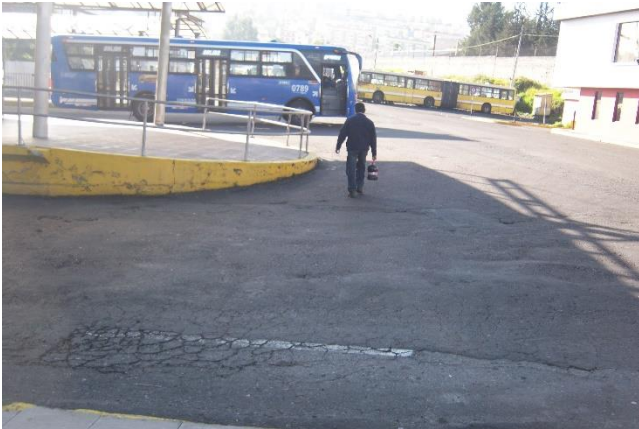
15.3 ¿No se observa vehículos particulares o de servicio público estacionados a las afueras de la estación, que dificulten el tránsito vehicular o de peatones?	No	A las afueras de la estación la cooperativa de taxis obstaculiza el tránsito vehicular y por ende da inseguridad a los peatones.	Solicitar a la Agencia Metropolitana de Tránsito para que los taxis no se estacionen afuera de la estación.	Ver videos de observación.
<b>16. Señales horizontales.</b>

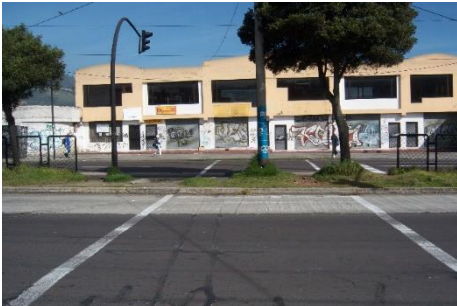
Pregunta	Respuesta	Observaciones	Recomendación	Fotografía
			horizontal de límite de velocidad dentro de la estación.	
16.2 ¿Las zonas de cruce peatonal se encuentran marcadas y/o señalizadas apropiadamente?	No	Se encuentran señalizadas, pero están en mal estado.	Dar mantenimiento indicando presencia de peatones.

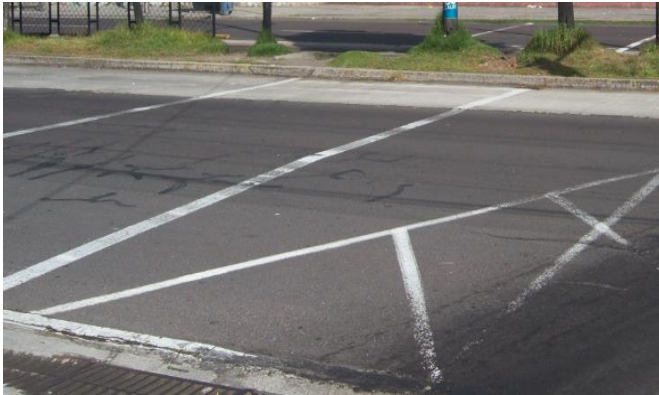
16.3 ¿La señalización horizontal es visible claramente durante el día y la noche?	No	Al momento de la observación la señalización se encuentra en mal estado.	Realizar mantenimiento pintando la calzada con pintura reflectiva.

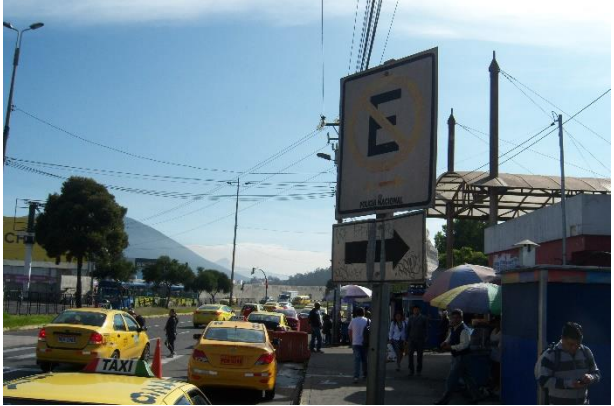
Pregunta	Respuesta	Observaciones	Recomendación	Fotografía
17.1 ¿Existen señales verticales que indiquen la presencia de peatones y ciclistas en la zona?	No	No existe presencia de señal vertical que indique presencia de peatones y ciclistas.	Ubicar señalización de presencia de peatones.	
17.2 ¿Las señales de presencia de peatones y ciclistas son adecuadas?	No	No existe presencia de señal vertical que indique presencia de peatones y ciclistas.	Colocar señales verticales indicando presencia de peatones.	
17.3 ¿Las señales verticales están en buen estado?	No	Las pocas señales verticales con las que cuenta en la estación se encuentran en mal estado.	Instalar señalización vertical y dar mantenimiento a las existentes.

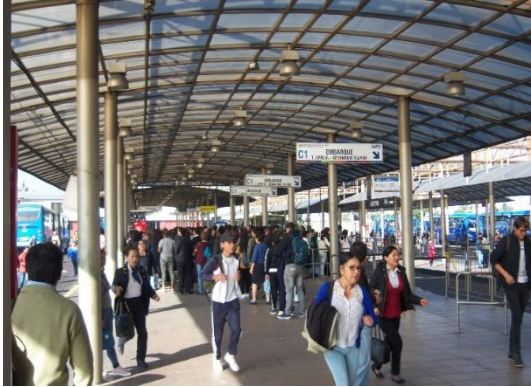
Pregunta	Respuesta	Observaciones	Recomendaciones	Fotografía
<b>18. Criterios de evaluación para una estación seguro y cómoda según <i>Standard BRT</i> del ITDP (2019)</b>				
18.1 ¿La plataforma tiene un ancho interno $\geq 3\text{m}$ ?	Si	El espaciamiento de la plataforma es el adecuado para las personas, en horas pico tiende a congestionarse la plataforma.

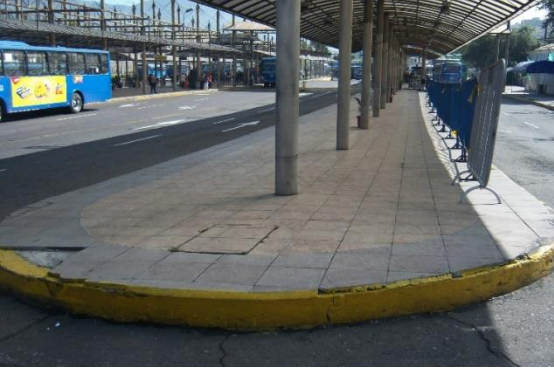
18.2 ¿La plataforma y la estación cuenta con protección contra el viento, lluvia, nieve, calor y el frío?	Si	La estación no cuenta con protección contra el viento.	Ubicar modulares transparentes para que los peatones cuenten con protección contra el viento.

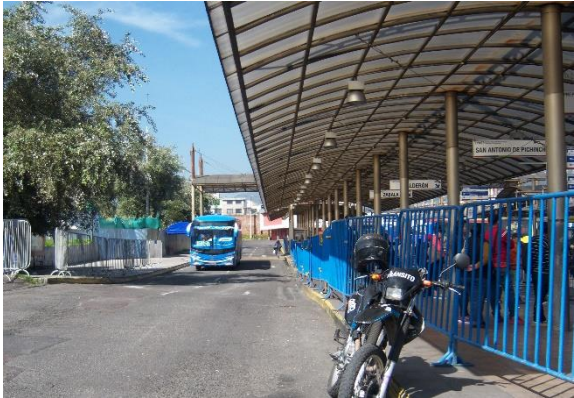
Pregunta	Respuesta	Observaciones	Recomendaciones	Fotografía
<b>18.1 La estación:</b>				
18.1.1 ¿Es iluminada?	Si	La estación en el interior cuenta con iluminación en las afueras de la misma solo cuenta con poco alumbrado público	Mejorar la iluminación en el contorno de la estación, ayuda para evitar accidentes y reducir la delincuencia.

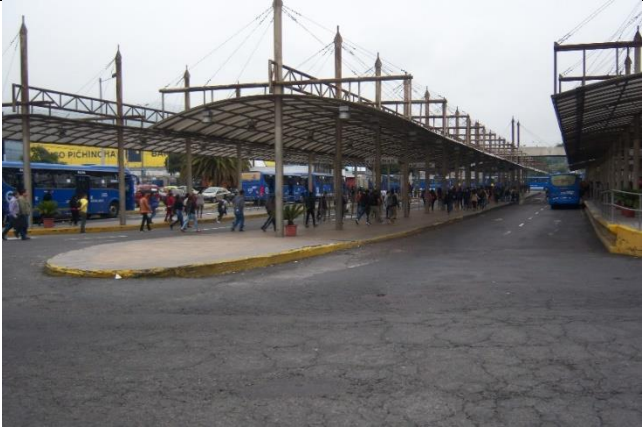
Pregunta	Respuesta	Observaciones	Recomendaciones	Fotografía
18.1.2 ¿Tiene seguridad a través de seguridad privada o por cámaras?	Si	La estación cuenta con seguridad privada pero no con un sistema de vigilancia por cámaras.

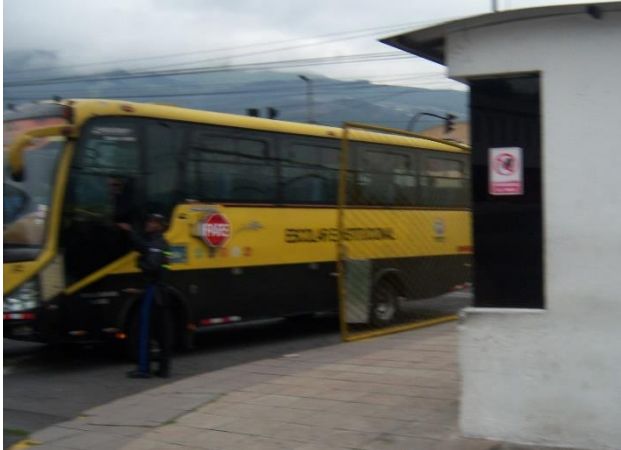
18.1.3 ¿Crea una estación atractiva para mejorar la imagen del sistema BRT que sea atractiva para usuarios y para los desarrolladores?	Si	La estación es atractiva apreciando la misma desde la filmación aérea. Y mientras se transita en la misma.		Ver videos de Observación.

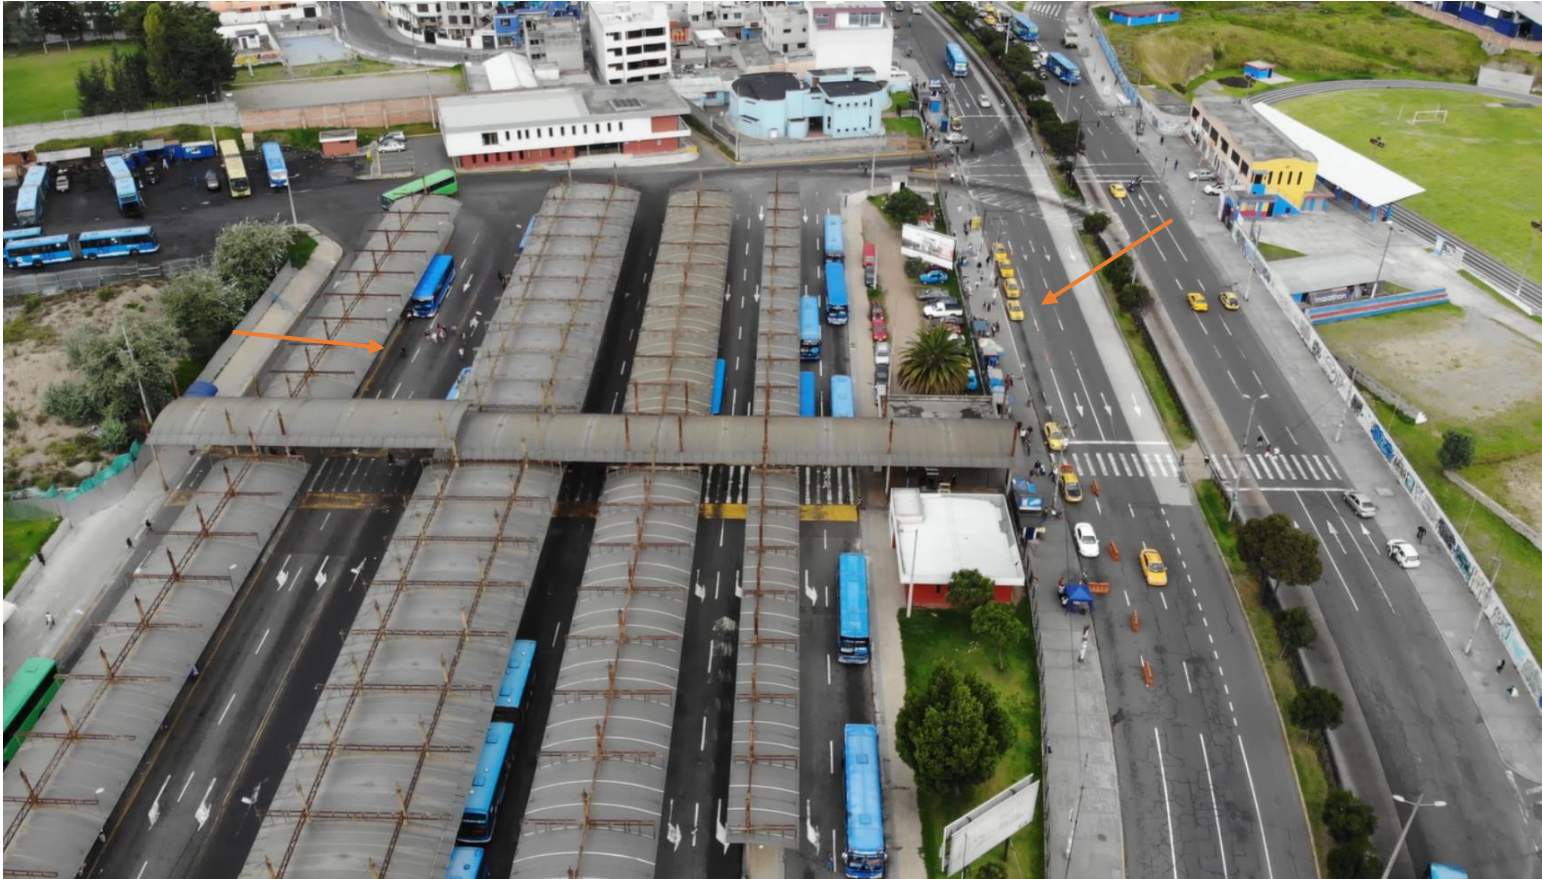
*Figura 33 Filmación estación La Ofelia.*

En la Figura 33 se puede observar como los peatones cruzan la calle dentro de la estación por un lugar no designado para peatones y existen vehículos parqueados a las afueras de la estación que impiden la visibilidad de los peatones para cruzar la calle.

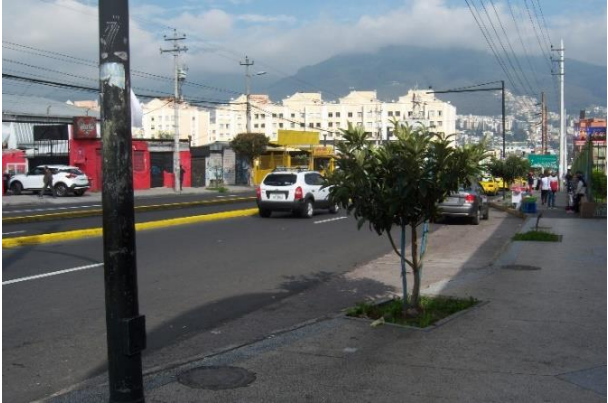
Pregunta	Respuesta	Observaciones	Recomendación	Fotografía
<b>1.- Existencia y diseño de infraestructura</b>				
1.1 ¿Hay presencia/existencia de acera a lo largo de la vía?	Sí	Si existe la presencia de acera en todo el perímetro de la estación. Considerar en la intersección de las Hiedras que en una parte de la vía no existe acera aledaña a la misma.

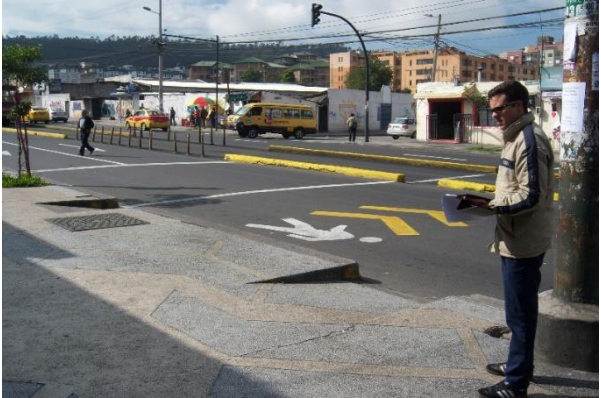
Pregunta	Respuesta	Observaciones	Recomendación	Fotografía
1.3 ¿Existe acera en ambos lados de la estación?	Sí	En ambos lados de la estación cuenta con acera para peatones tanto a lado del carril derecho e izquierdo de la Av. Rio Coca como de sus calles transversales.	Se recomienda en la calle Río Coca crear un parterre ya que la vía cuenta con 5 carriles de circulación, es necesario una zona segura para los peatones.

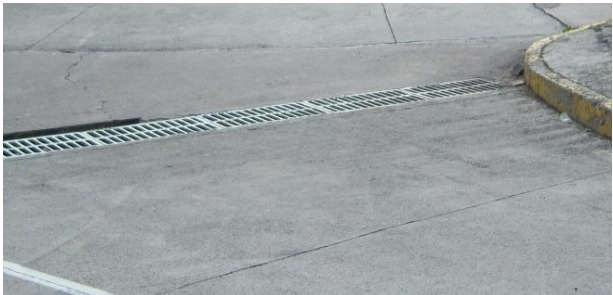
1.4 ¿Existe obras de drenaje en la vía aledaña a la estación?	Sí	Se observa en la estación obras de drenaje ubicadas correctamente junto a los bordillos de las aceras y en los cruces transversales de la calzada.	Dar mantenimiento preventivo para evitar inundaciones en la vía.

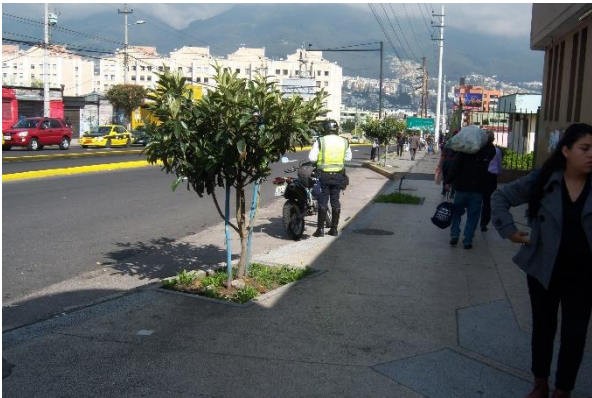
Pregunta	Respuesta	Observaciones	Recomendación	Fotografía
<p>1.5 ¿El ancho de la acera es adecuado para el volumen de peatones que transita en las afueras de la estación?</p>	<p>Sí</p>	<p>El ancho de la acera permite que no exista aglomeración de personas ni tampoco el entorpecimiento del paso de los mismos pues las mismas constan con una medida de 4 m y el espaciamiento mínimo es de 2.50 m.</p>	<p>Junto a la entrada principal de la estación en la zona para parqueo de vehículos se recomienda realizar un ensanchamiento de la acera.</p>

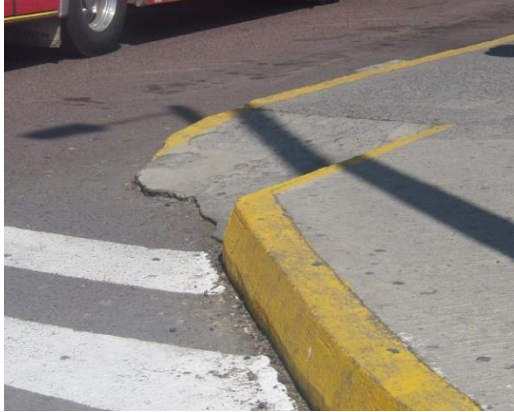
Pregunta	Respuesta	Observaciones	Recomendación	Fotografía
1.7 ¿En la acera, hay presencia de rampas de acceso para personas con capacidades diferentes y personas de la tercera edad?	Sí	Se observó que los alrededores de la estación la mayoría de las aceras cuentan con rampas para personas discapacitadas. En la calle De las Hiedras no cuenta con una rampa para persona discapacitadas.	Se recomienda ubicar rampas en todas las aceras que cuenten con cruces peatonales.

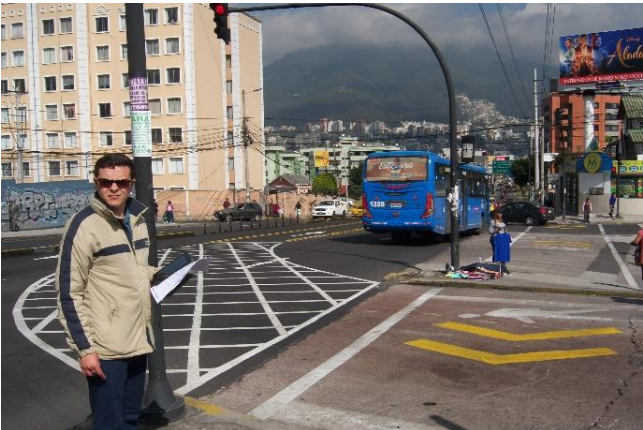
<p>2.3 ¿La pendiente de la acera no es demasiado empinada?</p>	<p>Sí</p>	<p>La pendiente no supera el 2% lo que no exige al peatón hacer un mayor esfuerzo al desplazarse.</p>

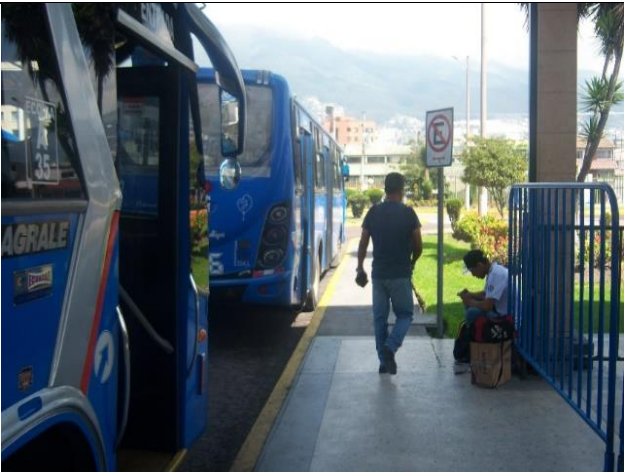
Pregunta	Respuesta	Observaciones	Recomendación	Fotografía
2.4 La superficie de la acera es adecuada para caminar?	Sí	El estado de acera dentro y afuera de la estación se encuentran en buen estado.	Arreglar un hueco que existe al lado derecho de la entrada principal a la estación.

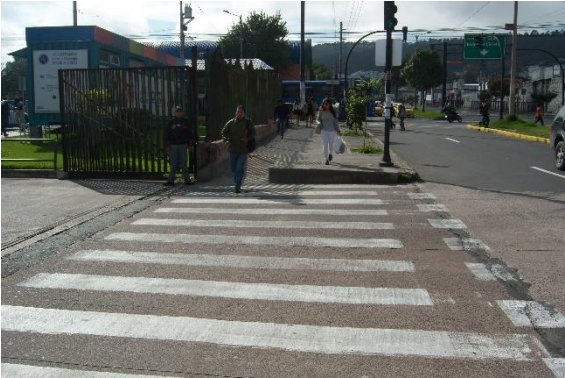
Pregunta	Respuesta	Observaciones	Recomendación	Fotografía
<p>2.6 ¿La acera cuenta con señalización podotáctil?</p>	<p>Sí</p>	<p>En la inspección en la estación se observó muy poca señalización podotáctil.</p>	<p>Implementar señalización podotáctil en toda la acera de afuera de la estación y dentro de la estación.</p>

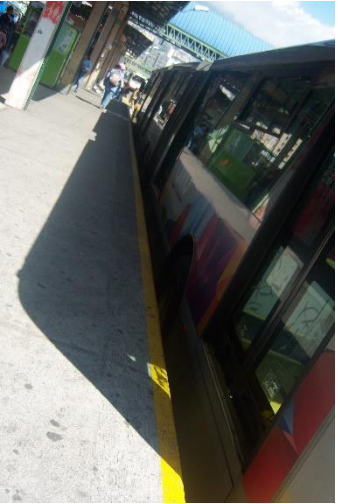
<p>2.7 ¿El espacio entre la plataforma y el bus es adecuado?</p>	<p>Sí</p>	<p>En la inspección de la estación se evidencio que existe una separación no apropiada entre el bus y la plataforma.</p>	<p>Instalar rampas para el descenso de los peatones para que las superficies sean continuas.</p>

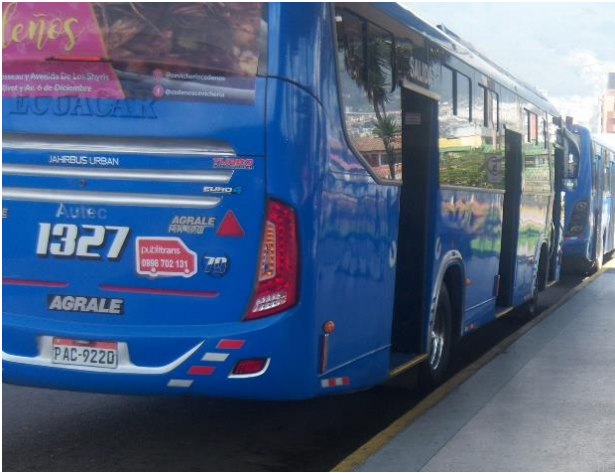
Pregunta	Respuesta	Observaciones	Recomendación	Fotografía
2.8 ¿La plataforma y el piso del bus están razonablemente al mismo nivel?	No	El usuario debe realizar un pequeño esfuerzo para poder subir o bajar del bus alimentador debido a que la altura que existe entre el bus y la acera no es adecuada ésta altura entre 35-40 cm dependiendo del bus.	Se recomienda colocar rampas en los lugares asignados para desembarcar peatones ya que eso ayudaría a las personas de la tercera edad, mujeres embarazadas y niños que llegan a la estación.

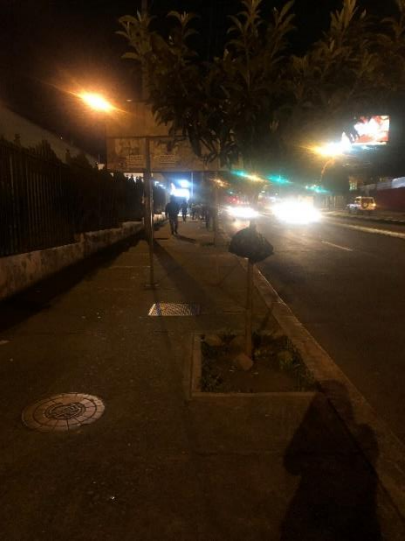
Pregunta	Respuesta	Observaciones	Recomendación	Fotografía
3.2 ¿Existe infraestructura para dirigir a los peatones hacia puntos seguros de cruce y/o vías de acceso peatonal que los provea de una barrera física del tránsito vehicular?	Sí	Los pasos cebras existentes en la estación dirigen a los peatones de manera ordenada dirigiéndolos a los puntos o zonas seguras para peatones.	Se recomienda instalar semáforos peatonales dentro de la estación para que los usuarios tengan un tiempo específico para cruzar los pasos peatonales con seguridad.	Ver video de observación.
<b>4. Iluminación</b>				
4.1 ¿Las aceras aledañas a la estación están debidamente iluminadas?	Sí	En la noche no existe la iluminación en la acera de la calle Río Coca como en las calles intersecciones.	Se recomienda mejorar la iluminación en las calles aledañas a la estación.

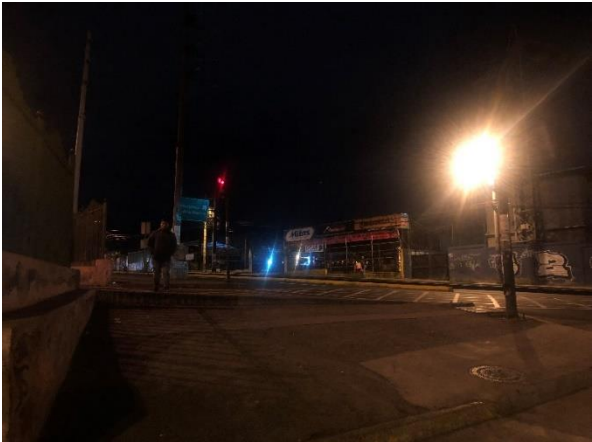
<b>5. Visibilidad</b>				
5.1 ¿La visibilidad de los peatones sobre la acera o el hombro de la vía es adecuado?	Sí	La acera al mantener un mismo nivel ayuda al peatón a tener buena visibilidad.	Se recomienda en la entrada de patones en la calle De las Palmeras quitar las vallas que existen en las esquinas que impiden la visibilidad a los peatones.

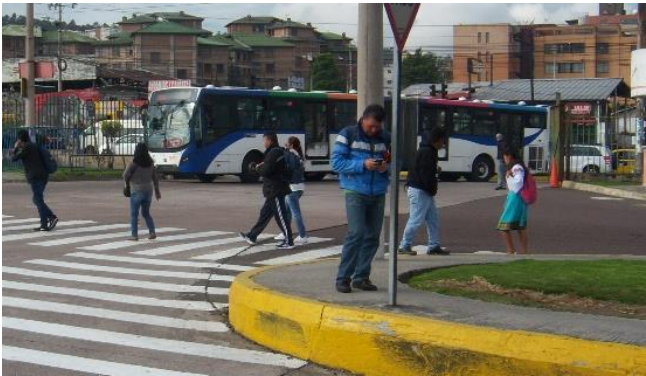
Pregunta	Respuesta	Observaciones	Recomendación	Fotografía
<b>6. Accesos a la estación</b>				
6.1 ¿Los accesos vehiculares a la estación no ponen en peligro al peatón?	No	En el acceso vehicular cercano a la calle De los Rosales se observa que existe un paso cebra fuera de la estación y otro dentro de la estación lo cual por la ubicación de los pasos cebra pone en riesgo a los peatones	Se recomienda utilizar rompe velocidades en las accesos vehicular de la estación.

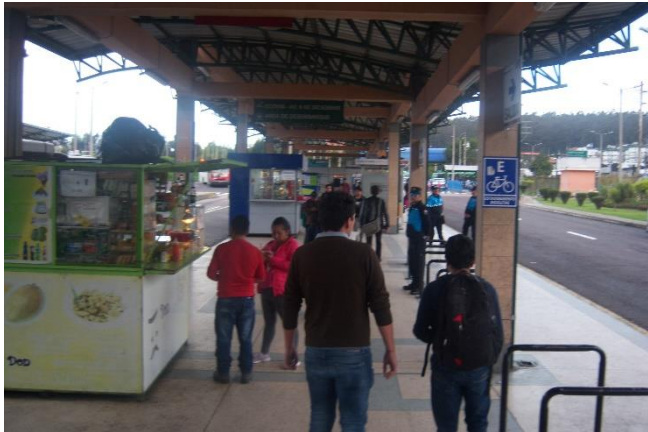
7.2 ¿No se observa conflictos en los cruces peatonales entre buses, vehículos, etc. y el peatón?	Sí	En los lugares de ingreso y salida peatonal existe conflictos entre vehículos y peatones de la misma manera en la estación los peatones no respetan los lugares asignados para	Se recomienda en el caso dentro de la estación que los lugares que no son de acceso peatonal sean bloqueados mediante mallas de esta manera se puede evitar el cruce por lugares no asignados. En	Ver video de observación.

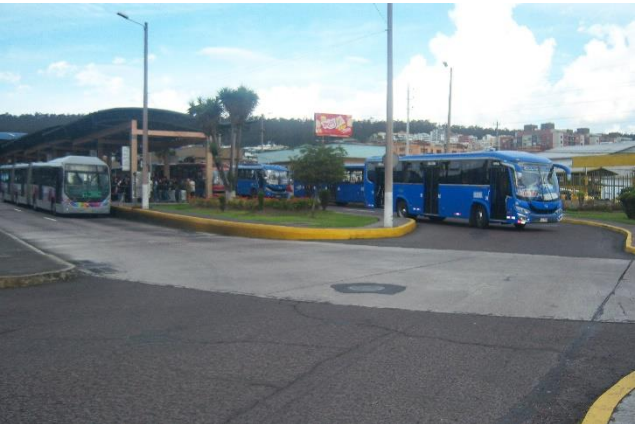
8.1 ¿Los vehículos respetan los límites de velocidad de circulación en las vías aledañas a la estación?	No	De acuerdo a la medición de velocidades en las afueras de la estación la	Instalar en las afueras de la estación señalización vertical indicando	Ver video de observación.

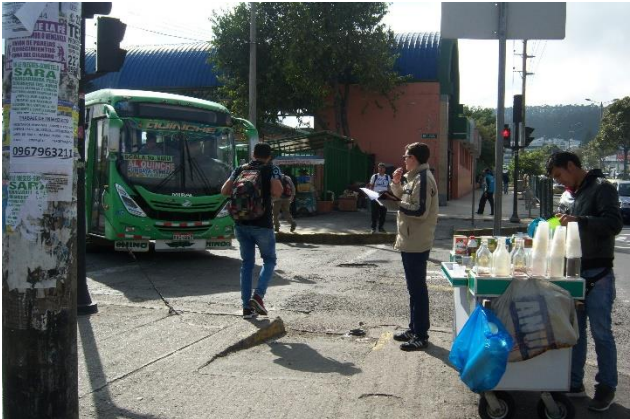
9.2 ¿Los carriles para vuelta a la derecha continua disminuyen los conflictos con los peatones?	Sí	En la estación no se observa giros hacia la derecha que permitan el aumento de velocidad.	Instalar señalización vertical que indique a los conductores donde pueden realizar giros hacia la derecha.

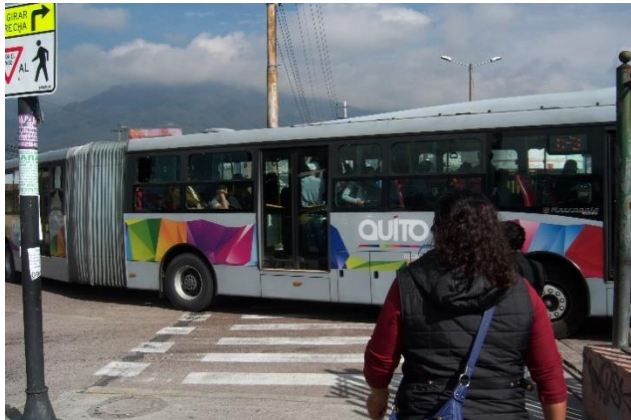
Pregunta	Respuesta	Observaciones	Recomendaciones	Fotografía
<p>9.3 ¿Los pasos peatonales se localizan en zonas donde la distancia de visibilidad es adecuada?</p>	<p>Sí</p>	<p>Existe una distancia adecuada para que el peatón se percate de que está circulando un automotor.</p>

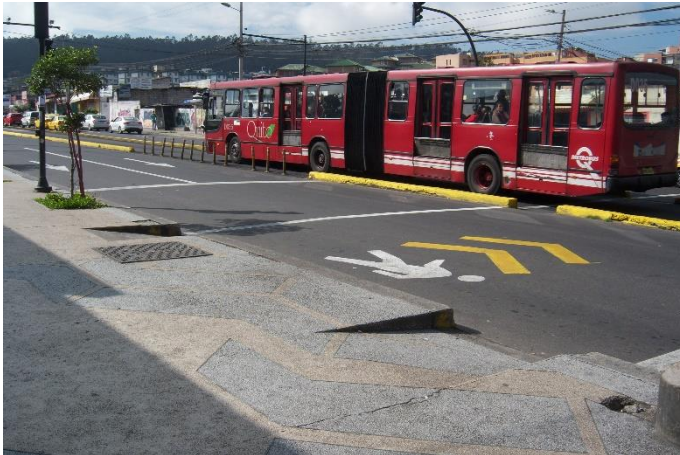
<p>9.4 ¿Las medianas/parterres proporcionan zona de espera segura (área de refugio) para los peatones?</p>	<p>No</p>	<p>En la avenida Rio Coca no existe un parterre para el resguardo de peatones.</p>	<p>Se recomienda que el semáforo debería estar programado con el tiempo suficiente para el cruce de peatones considerando personas de la tercera edad y personas discapacitadas.</p>

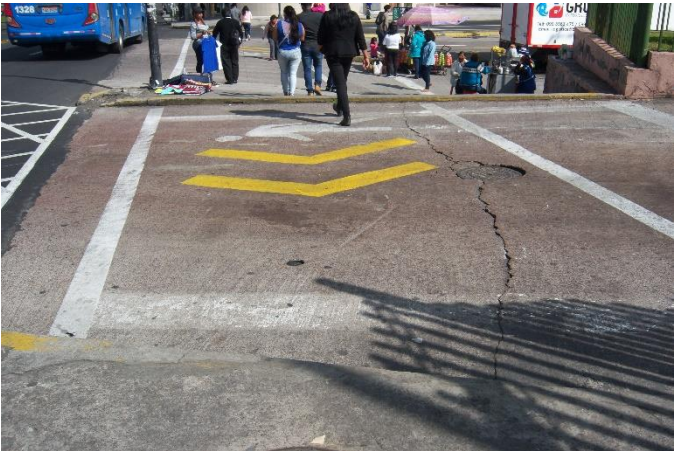
<p>10.2 ¿En las áreas de acceso vehicular: La superficie del acceso vehicular durante el cruce de personas tienen un correcto acondicionamiento para el cruce peatones?</p>	Sí	<p>El acondicionamiento de los pasos peatonales es correcto, pero en los videos de observación se ve como los vehículos en los accesos vehiculares invaden el espacio para peatones.</p>	<p>Se recomienda que los supervisores o jefes de los conductores indiquen que no invadan el espacio de cruce peatonal.</p>	<p>Ver video de observación.</p>

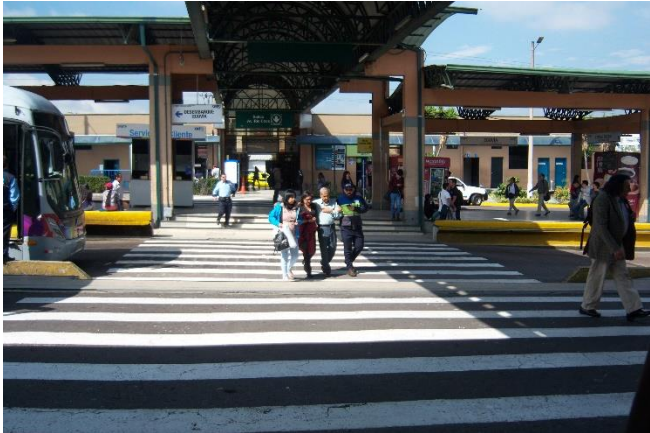
<p>11.2 ¿Los peatones son claramente dirigidos hacia los puntos de cruce y/o vías de acceso peatonal?</p>	Sí	<p>Como se muestra en la imagen del numeral 11.1 y en la observación de los videos realizados se ve claramente como los peatones son dirigidos hacia los accesos peatonales.</p>		<p>Video de observación.</p>

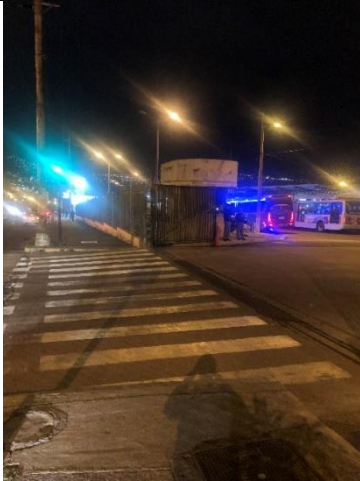
Pregunta	Respuesta	Observaciones	Recomendaciones	Fotografía
<b>12. Iluminación</b>				
<p>12.1 ¿El cruce peatonal está iluminado de manera adecuada?</p>	No	<p>En la imagen se visualiza que no existe iluminación que permita al peatón cruzar en horas de la noche.</p>	<p>Se recomienda que la EPMTPO solicite al Municipio de Quito una mayor iluminación para el cruce de peatones.</p>

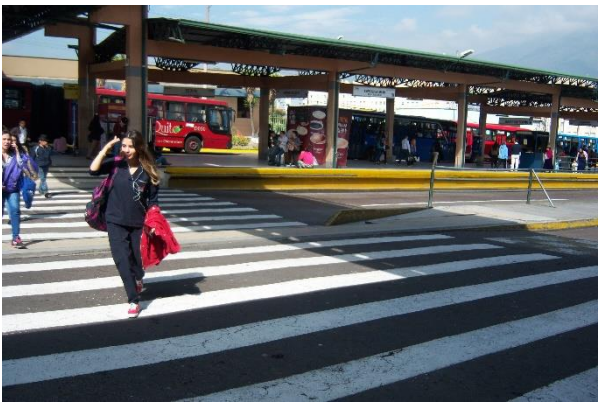
<b>13. Visibilidad</b>				
<p>13.1 ¿Los peatones pueden observar claramente a los vehículos que se aproximan a la intersección, en cada una de sus ramas y/o cruces y viceversa (vehículo- peatón)?</p>	Sí	<p>Los peatones pueden observar claramente si se aproxima un vehículo en las intersecciones cercanas a la estación.</p>	<p>Se recomienda que en la calle De los Rosales se remuevan unas vallas que existen en la acera impiden que se pueda observar la proximidad de vehículos.</p>
