TEMA: EVALUACIÓN DE LA SEGURIDAD VIAL PARA LOS PEATONES QUE  
DESEMBARCAN Y TRANSITAN EN LOS TERMINALES DE AUTOBUSES  
PÚBLICOS DE LA ESTACIÓN DE LA OFELIA (CORREDOR CENTRAL NORTE)  
Y LA ESTACIÓN RÍO COCA (ECOVÍA)

TRABAJO DE TITULACIÓN, PREVIO A LA OBTENCIÓN DEL TÍTULO DE  
INGENIERO CIVIL

AUTOR: HARNISTH RIVADENEIRA ALEX DAVID

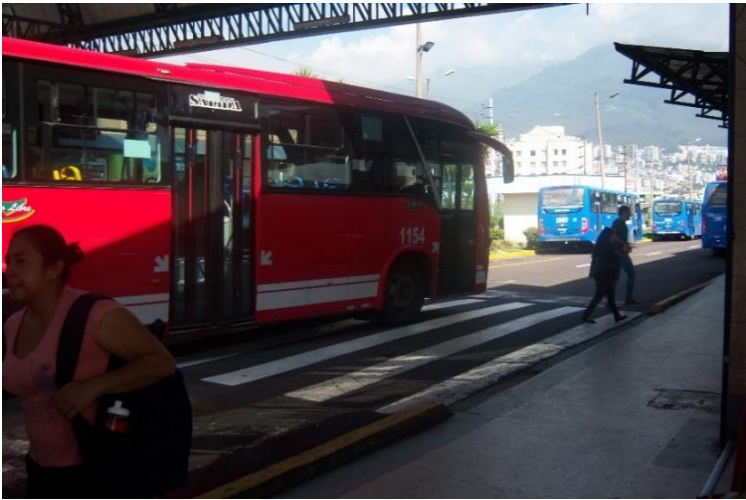
13.3 ¿No se observan otras condiciones en las cuales los vehículos detenidos impidan la visibilidad a los peatones?	No	Cuando se estacionen los buses demasiado tiempo en las paradas de desembarque, genera una obstrucción y en ocasiones desembarcan junto a los cruces peatonales causando que los mismos no puedan ver si se está aproximando un bus.	Se recomienda que el personal de control en la estación no permita que los buses alimentadores desembarquen pasajeros en estas zonas.

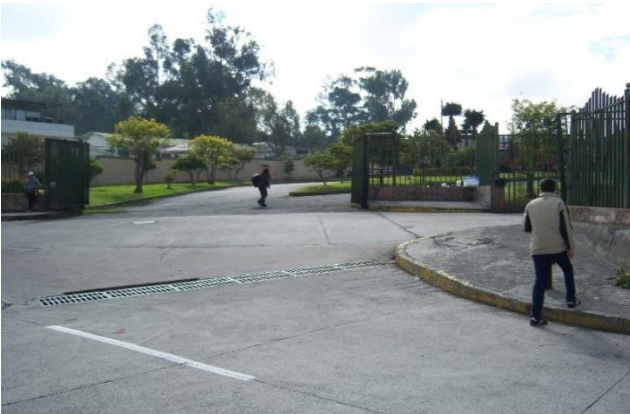
Pregunta	Respuesta	Observaciones	Recomendaciones	Fotografía
14.1 ¿Los accesos vehiculares a la estación se localizan a una distancia segura y prudencial de los cruces peatonales?	Sí	Los accesos vehiculares en la estación están debidamente ubicados.

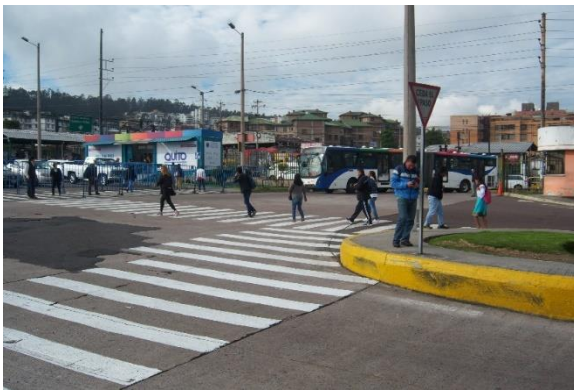
15.1 ¿Los vehículos que giran no representan un peligro para los usuarios?	Sí	Los vehículos que giran en las calles aledañas a la estación no representan un peligro para los peatones, pero se observa en la calle De los Rosales los peatones no respetan el espacio asignado para su circulación.	Se debería colocar una persona de la estación de buses que constantemente supervise y controle que los peatones transiten por los espacios asignados para los mismos.

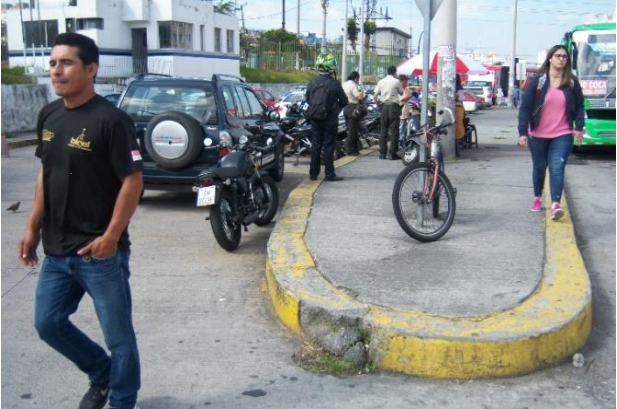
Pregunta	Respuesta	Observaciones	Recomendaciones	Fotografía
calzada de manera segura?		problema de alto riesgo lo que pone en riesgo el cruce de peatones.	municipales para evitar siniestros entre vehículos y peatones.	
15.3 ¿No se observa vehículos particulares o de servicio público estacionados a las afueras de la estación, que dificulten el tránsito vehicular o de peatones?	No	En los horas pico la estación en los ingresos peatonales se evidencia vehículos particulares y taxis que obstaculizan el tránsito vehicular y por ende la visibilidad a los peatones.	Se recomienda solicitar mayor control por parte de los agentes municipales para evitar el congestionamiento en las zonas de ingreso y salida peatonal.

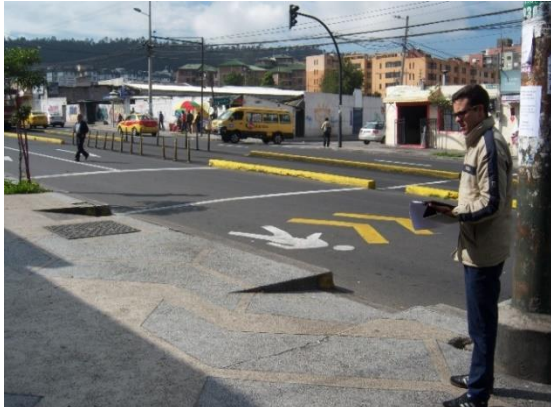
Pregunta	Respuesta	Observaciones	Recomendaciones	Fotografía
16.1 ¿Las señales horizontales (línea de parada y marcas de cruces peatonal) se observan en buen estado?	Sí	El estado de líneas de parada y cruces peatonales se encuentran en buen estado.	Se recomienda mantener en buen estado las señales de parada y marcas para cruce peatonal.

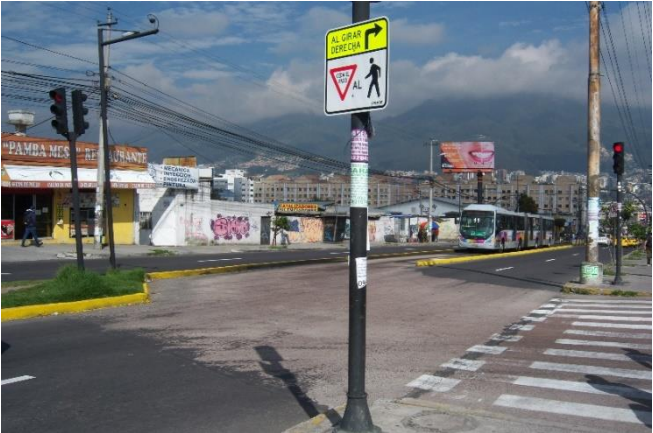
17.2 ¿Las señales de presencia de peatones y ciclistas son adecuadas?	Sí	Se evidencia muy poca señalización de presencia de peatones y ciclistas en la estación y en las afueras de la estación	Se debería colocar en sitios adecuados como entradas y salidas de vehículos, zonas de cruce de peatones, ingreso a las estaciones.

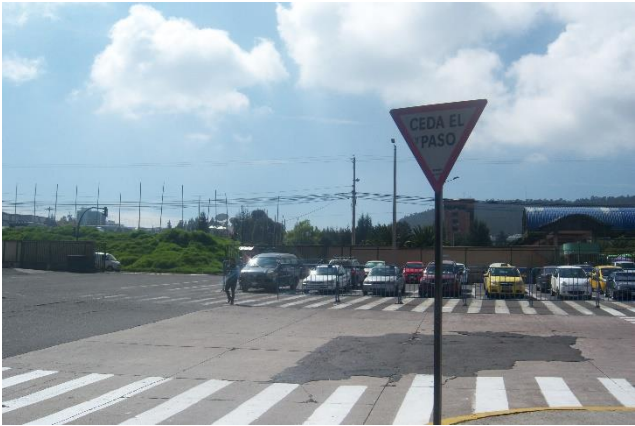
17.4 ¿Existen semáforos para peatones?	Sí	Hay existencia de semáforos en los cuales el peatón puede presionar un botón para solicitar la parada de los automotores y permitan el cruce peatonal.

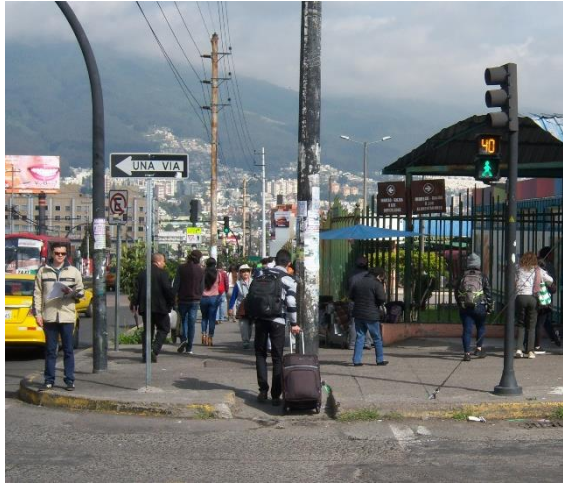
Pregunta	Respuesta	Observaciones	Recomendaciones	Fotografía
17.5 ¿Los semáforos están acondicionados para personas con discapacidad motora y visual?	Sí	Durante la inspección a los semáforos peatonales constan con la respectiva acondicionamiento para que personas discapacitadas.	Se debería colocar un sonido claro y durante la señal para cruce de peatones, estandarizado y normalizado por la entidad competente.

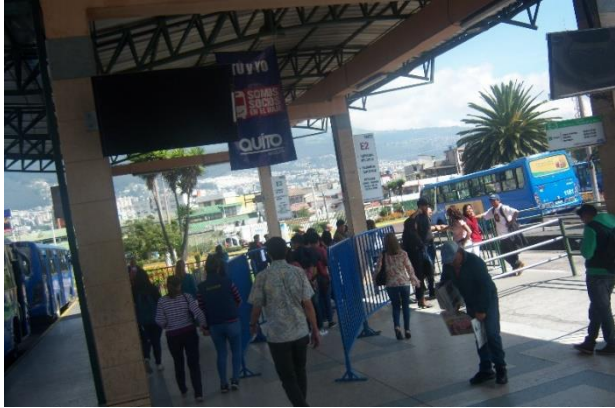
Pregunta	Respuesta	Observaciones	Recomendaciones	Fotografía
<b>18. Criterios de evaluación para una estación seguro y cómoda según <i>Standard BRT</i> del ITDP (2019)</b>				
18.1 ¿La plataforma tiene un ancho interno $\geq 3\text{m}$ ?	Sí	El ancho de la plataforma es adecuado para el volumen de personas.

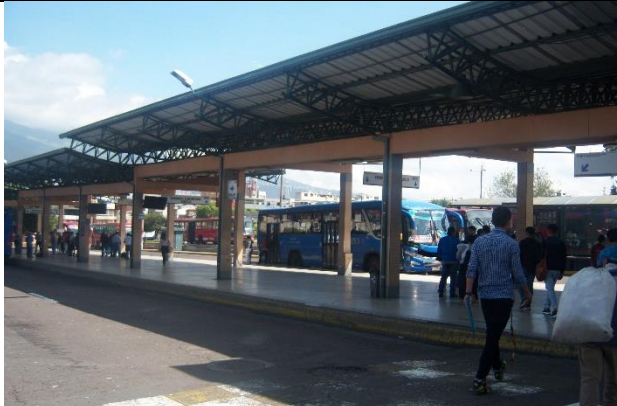
18.2 ¿La plataforma y la estación cuenta con protección contra el viento, lluvia, nieve, calor y el frío?	Sí	La estación no cuenta con protección contra el viento.	Ubicar modulares transparentes para que los peatones cuenten con protección contra el viento.

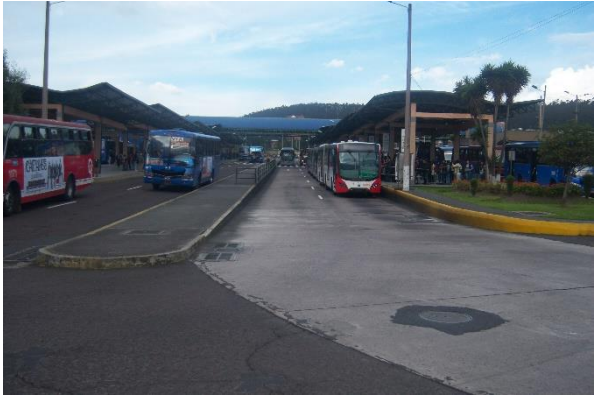
Pregunta	Respuesta	Observaciones	Recomendaciones	Fotografía
<b>18.1 La estación:</b>				
18.1.1 ¿Es iluminada?	Sí	La estación cuenta con iluminación en la estación, en las afueras de la estación no cuenta con iluminación provista por la estación solo existe alumbrado público.	Se recomienda proveer iluminación para las afueras de la estación y así prevenir riesgos y delincuencia.	Ver video de Observación.
18.1.2 ¿Es transparente?	Sí	Se puede ver la estación desde afuera y adentro de la estación, siendo así fácil observar su entorno en cuanto a la aproximación de vehículos motorizados.

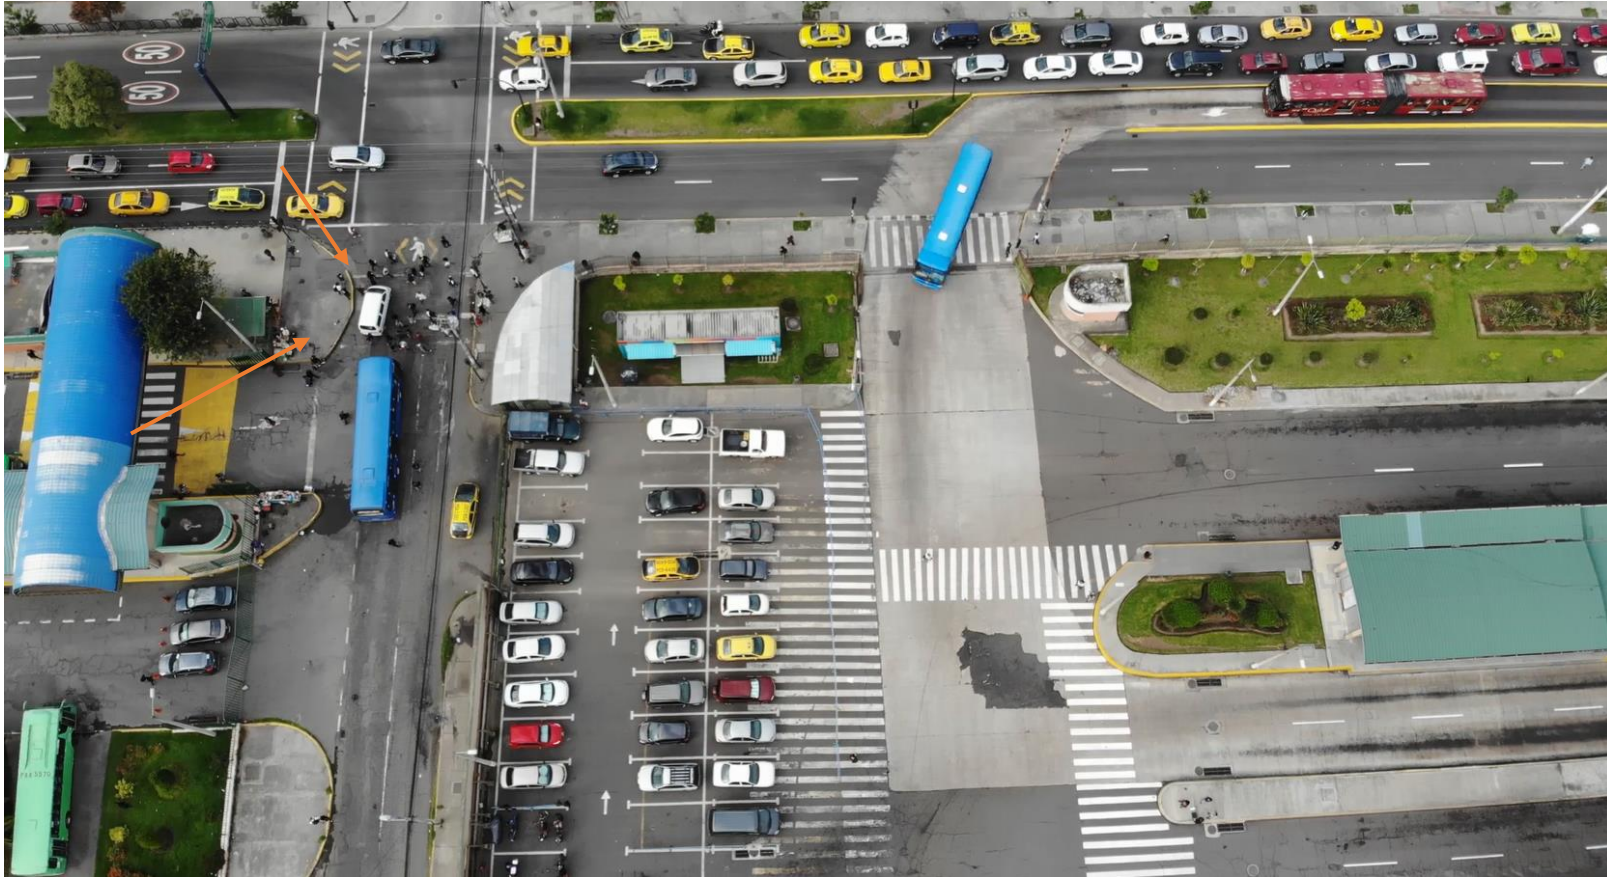
*Figura 41 Filmación estación Río Coca.*

En la Figura 41 se puede apreciar como los vehículos no respetan la distancia entre la línea de pare y la zona de cruce peatonal, los peatones no cruzan por el cruce peatonal e ingresan a la otra estación por la salida vehicular.
