PONTIFICIA UNIVERSIDAD CATÓLICA DEL ECUADOR
FACULTAD DE CIENCIAS HUMANAS
ESCUELA DE GEOGRAFÍA

DISERTACIÓN PREVIA A LA OBTENCIÓN DEL TÍTULO DE INGENIERA
GEOGRÁFA EN PLANIFICACIÓN TERRITORIAL

ELABORACIÓN DE UN PLAN DE CONTINGENCIA POR
INUNDACIÓN DEL RÍO TENA EN LOS BARRIOS: BELLAVISTA, LAS
HIERBITAS, EL TERERÉ Y BARRIO CENTRAL DE LA CIUDAD DE
TENA

QUITO, 2016

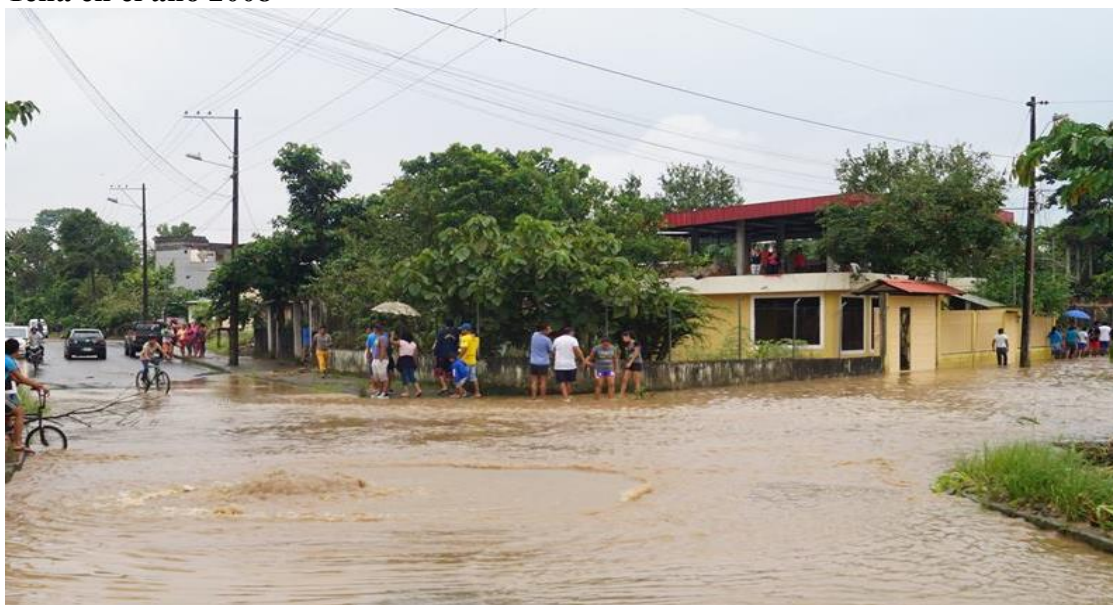
Lugar y fecha: Barrio Bellavista, Ciudad de Tena

Fotografía N°1. Inundación del barrio Bellavista por el desbordamiento del río Tena en el año 2008

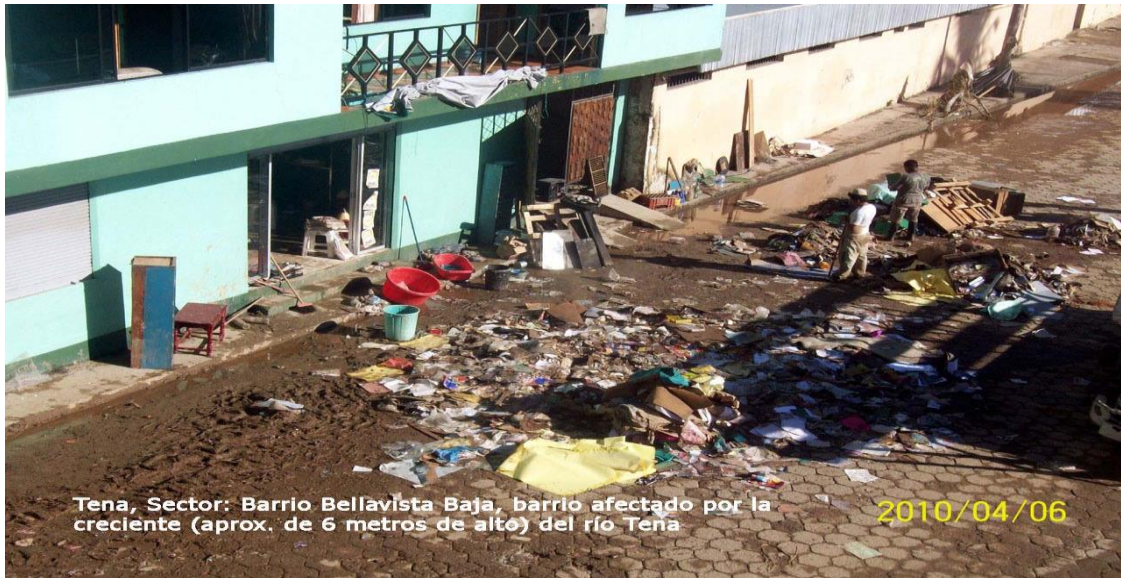
Lugar y fecha: Barrio Bellavista, Ciudad de Tena

Fotografía N°2. Consecuencias de la inundación por el desbordamiento del río Tena en el barrio Bellavista, año 2010

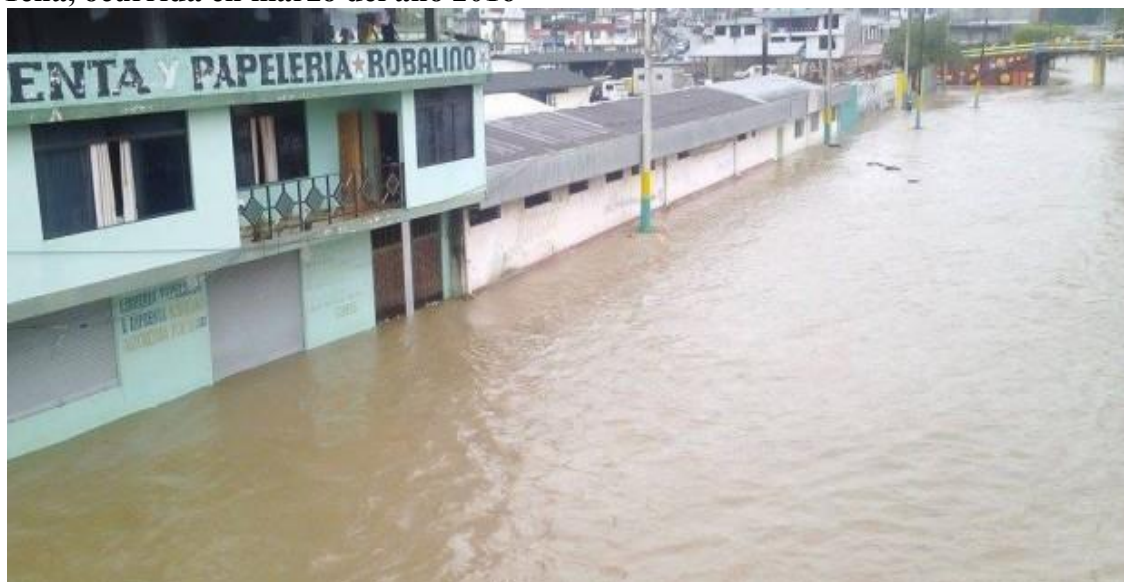
Lugar y fecha: Barrio Bellavista, Ciudad de Tena

Fotografía N°3. Inundación del barrio Bellavista por el desbordamiento del río Tena, ocurrida en marzo del año 2016

El 13 de marzo del 2016, luego de una intensa lluvia de doce horas seguidas, cuatro ríos de la provincia de Napo (Napo, Pano, Tena y Misahuallí) se desbordan causando inundaciones en los barrios El Tereré, Bellavista Baja y el Barrio Central de Tena, que han sido los sectores que mayor daño han sufrido por el agua. (El Universo, 2016).

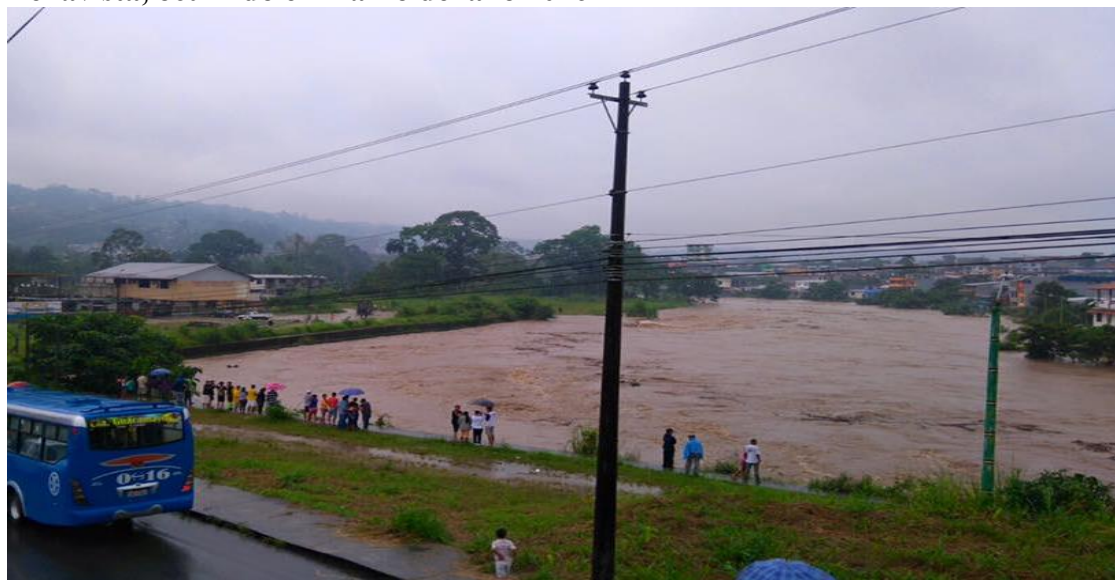
Lugar y fecha: Barrio El Tereré (Parte izquierda fotografía) y Barrio Bellavista (Parte derecha fotografía)

Fotografía N°4. Desbordamiento del río Tena entre los barrios El Tereré y Bellavista, ocurrido en marzo del año 2016

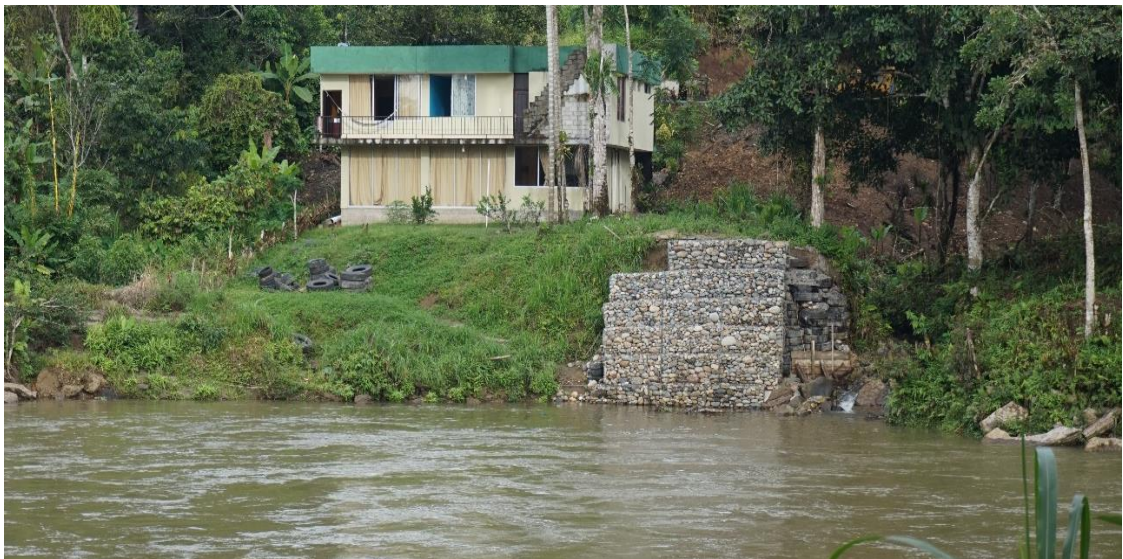
Lugar y fecha: Barrio Las Hierbitas, Ciudad de Tena

Fotografía N°9. Muros de gaviones en el margen derecho del río Tena sobre el barrio Las Hierbitas

Asimismo, se declara el estado de emergencia en el año 2010 y se inicia la construcción de los muros de gaviones como parte de un plan preventivo para evitar daños mayores, en las orillas del río Tena, margen derecho e izquierdo, que recorren las áreas urbanas del cantón Tena, incluyendo los barrios del área de estudio. (Gobierno Autónomo Descentralizado Municipal de Tena, 2010). Las fotografías N°8, N°9, N°10 y N°11 evidencian la construcción de muros de gaviones y muros de contención en los márgenes del río Tena, específicamente, en barrios que conforman el área de estudio.

- Se recomienda generar un sistema de alerta temprana que permita alertar, valga la redundancia, a la población en caso de una posible inundación.
- Se recomienda a la institución encargada de la construcción de los muros de gaviones subir al menos un peldaño más, ya que, los muros existentes ayudan, sin embargo, no es suficiente para mitigar el impacto de la inundación.

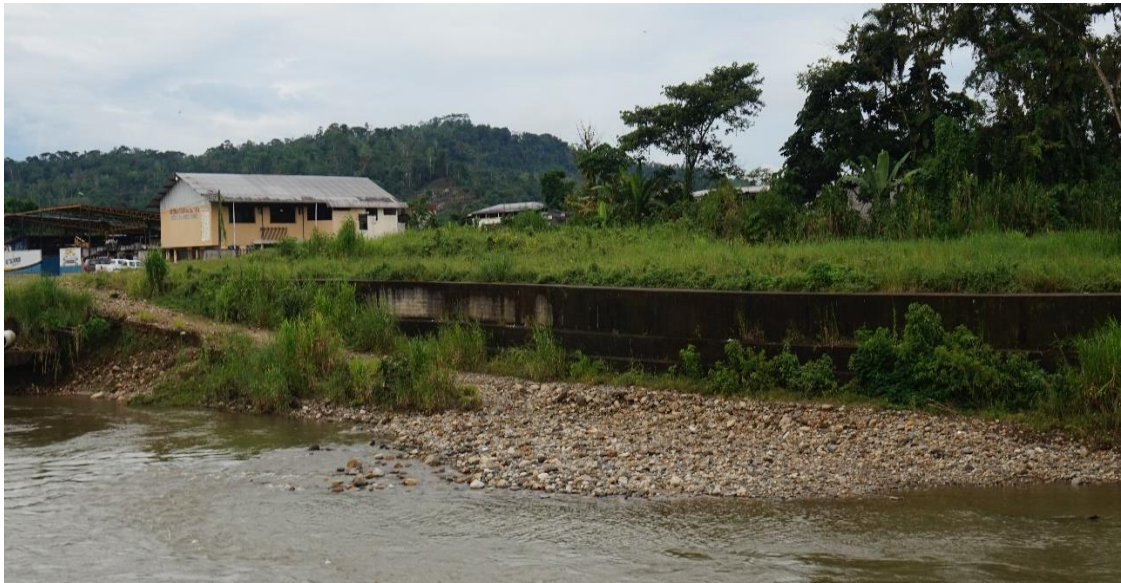
Lugar y fecha: Barrio El Tereré, Ciudad de Tena

Fotografía N°10. Muros de contención en el margen izquierdo del río Tena sobre el barrio El Tereré

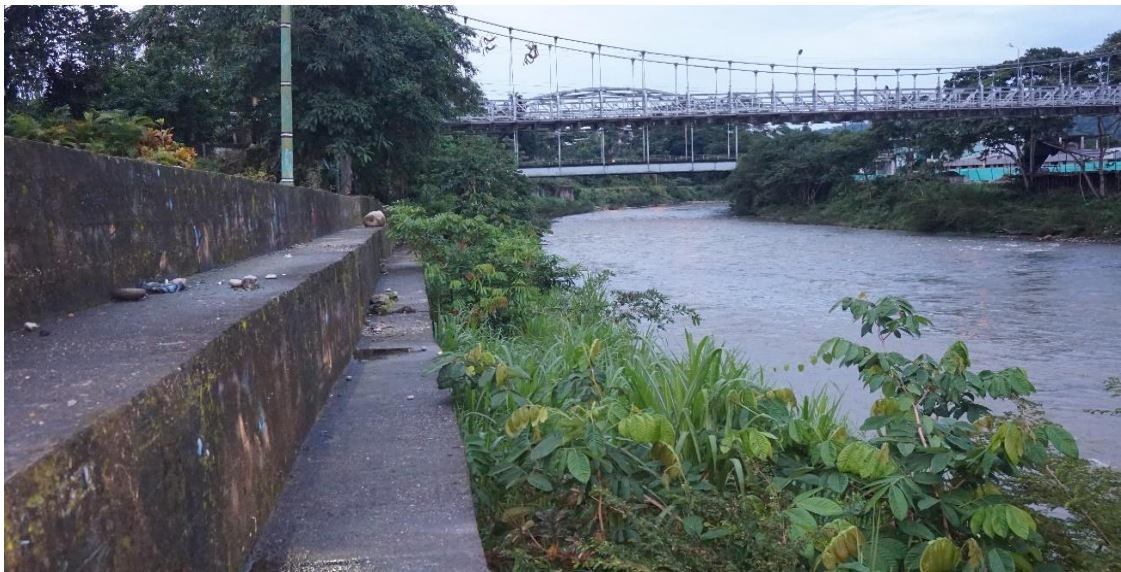
Lugar y fecha: Barrio Central, Ciudad de Tena

Fotografía N°11. Muros de contención en el margen izquierdo del río Tena sobre el Barrio Central

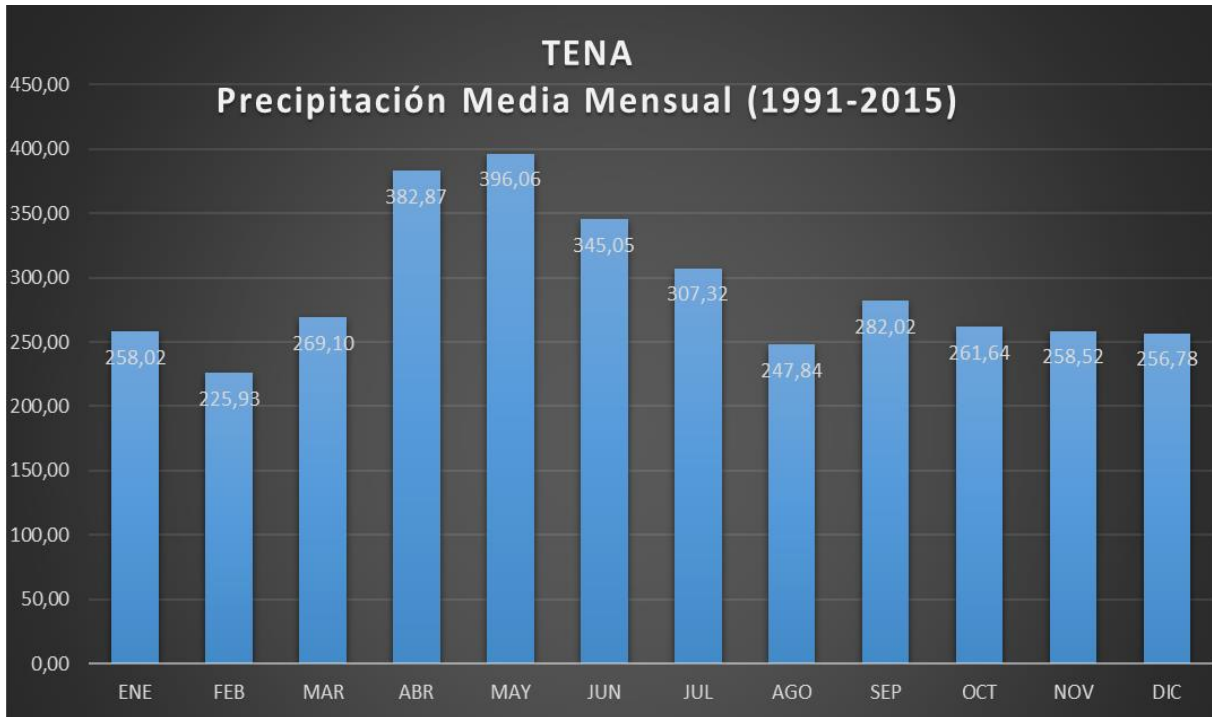
Gráfico N°5. Precipitación media mensual en la ciudad de Tena, período 1991-2015

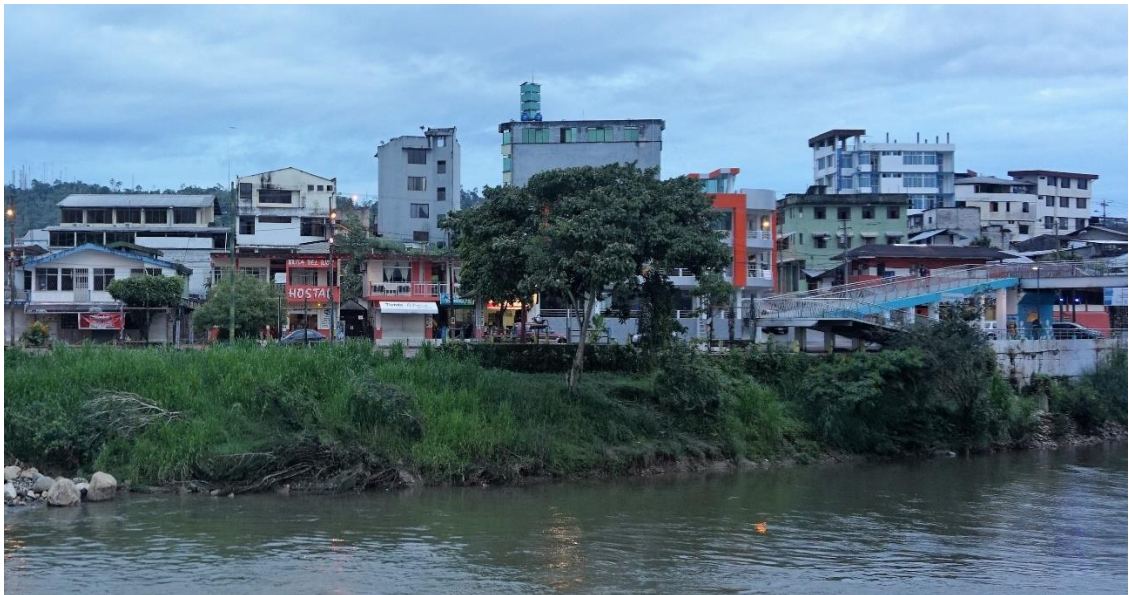
Fotografía N°18. Altura de edificaciones en el área de estudio

Además, es posible divisar que la altura de las edificaciones cumple lo anteriormente descrito, es decir, mayormente son de un piso hasta tres pisos de altura.

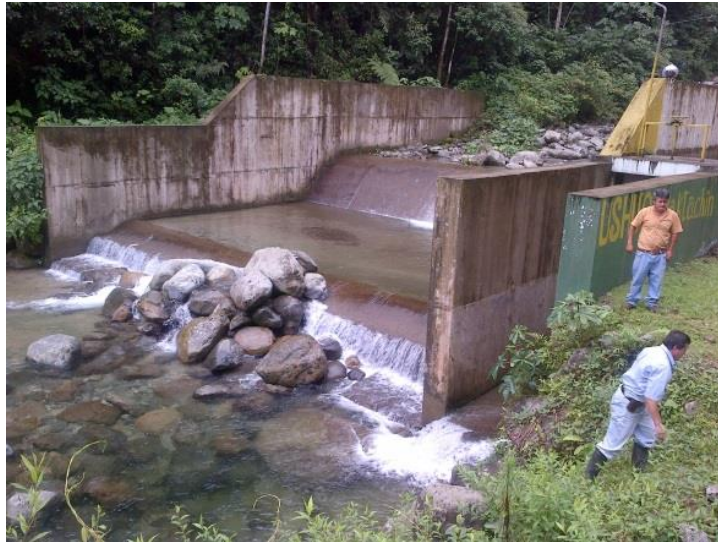
Foto N°29. Presa de la fuente principal de abastecimiento del Sistema de Agua Potable de la ciudad de Tena

Como se puede apreciar en la foto N°29, la captación del agua se ha construido a todo lo ancho del río, para la protección de crecidas se tiene paredes de hormigón de espesor = 50 cm; existe una gran cantidad de piedras que viene acarreado el Río en las diferentes crecidas. (Fajardo, 2015: 14)

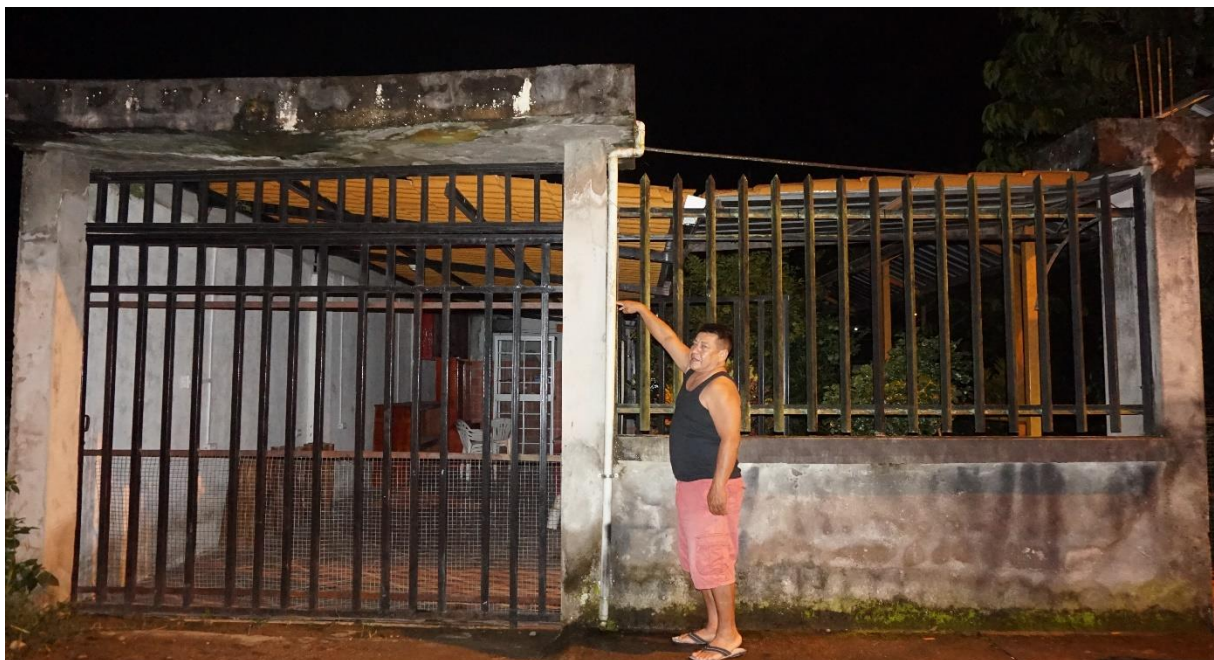
Lugar y fecha: Barrio El Tereré, Ciudad de Tena

Anexo N°12. Nivel del agua alcanzado en la inundación del 2010
