PONTIFICIA UNIVERSIDAD CATÓLICA DEL ECUADOR  
FACULTAD DE ARQUITECTURA, DISEÑO Y ARTES

TRABAJO DE TITULACIÓN PREVIO A LA OBTENCIÓN DEL  
TÍTULO DE  
MAGÍSTER EN URBANISMO CON MENCIÓN EN  
PROYECTOS URBANOS CON ENFOQUE AL CAMBIO  
CLIMÁTICO

VALORACIÓN DE LA ACCESIBILIDAD AL MEDIO FÍSICO EN  
EQUIPAMIENTOS PÚBLICOS DEL CENTRO NORTE DE  
QUITO.

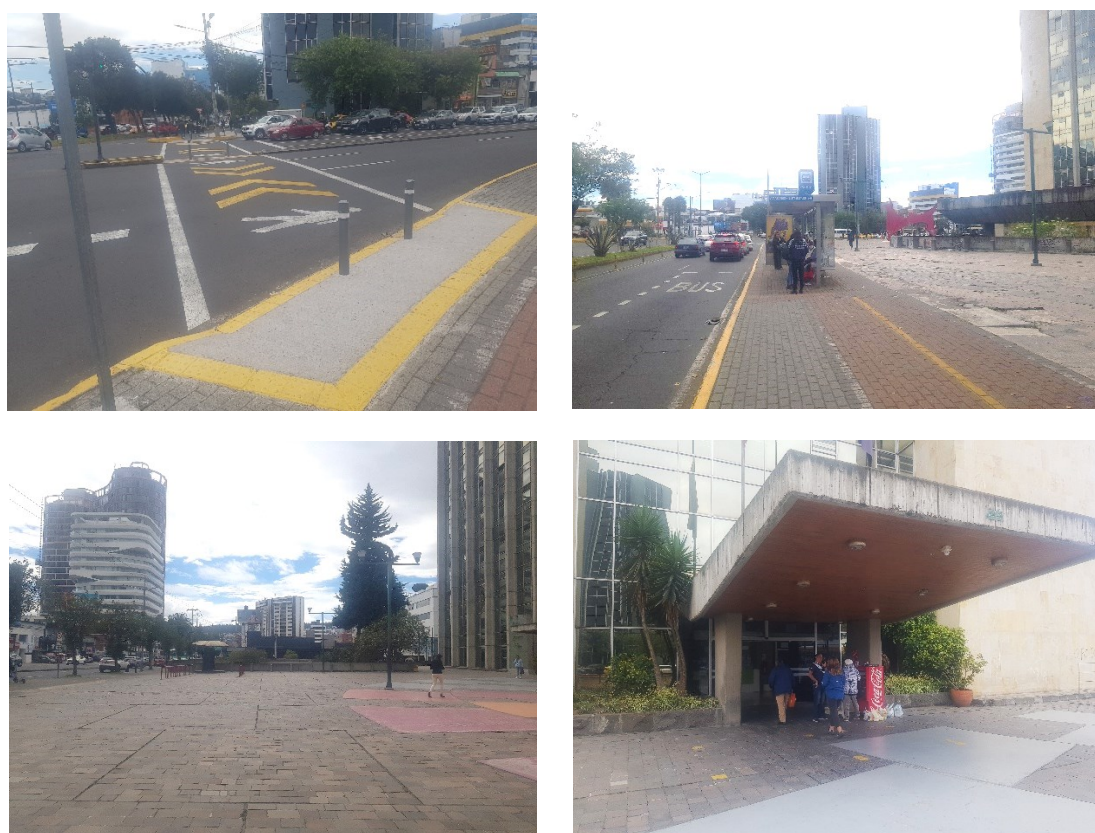
**Figura 7: Elementos de accesibilidad para aproximación al equipamiento**

En lo que concierne a la valoración de la accesibilidad de este equipamiento se ha determinado que ofrece una ubicación estratégica al encontrarse emplazado en una esquina de dos ejes viales importantes de la ciudad, lo que le posibilita la configuración de una generosa plazoleta de ingreso, configurando de ese modo los accesos principales al nivel de la calle. Otros elementos que contribuyen con la accesibilidad es el equipamiento de rebajes de cordón y vados en las esquinas, semáforos sonoros para personas con discapacidad visual y la proximidad de paradas de buses y cercanía relativa a una estación del sistema Metro de Quito.

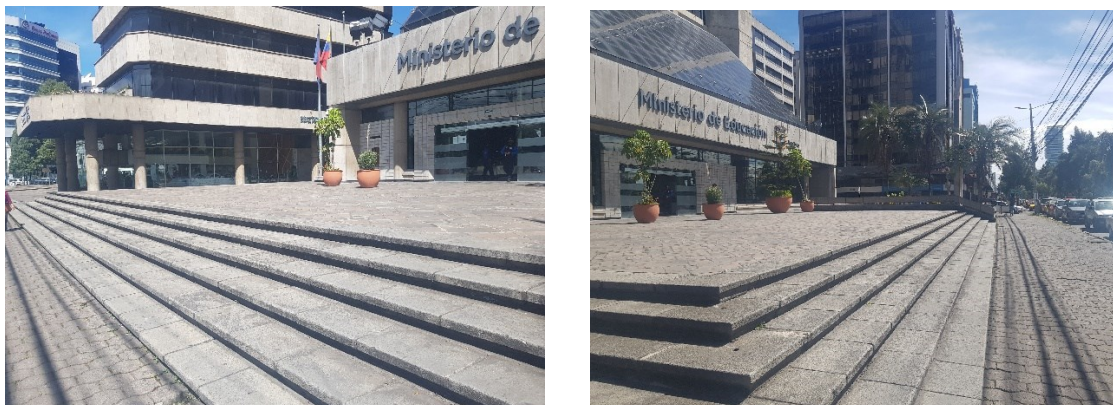
**Figura 11:** Acceso principal y rampas existentes.

En el tema de la valoración de accesibilidad de este equipamiento público metropolitano se debe señalar que se encuentra estratégicamente localizado en la Av. Amazonas, por lo que su proximidad hacia equipamientos de transporte público aporta para una mayor percepción de accesibilidad. Su acceso principal plenamente identificado se encuentra al final de una escalinata, para la cual se ha dispuesto la construcción de 2 rampas de acceso para personas con movilidad reducida, como se evidencia en la figura 11.

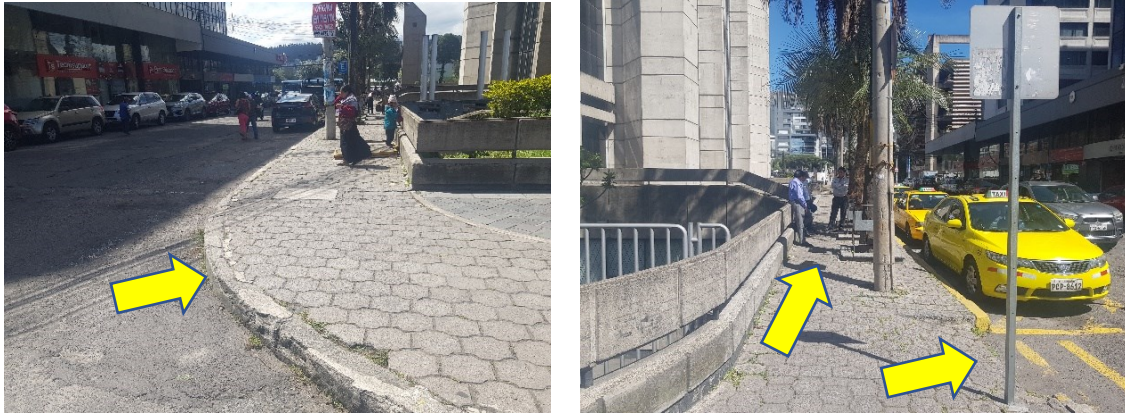
**Figura 13:** Déficit de rebajes de cordón / vados en aceras y barreras arquitectónicas.

Las rutas de accesibilidad externa se las definió tomando en cuenta las condicionantes del entorno inmediato con los criterios de cadenas de accesibilidad; esto es proximidad de paradas de transporte público, estacionamientos públicos cercanos al edificio y flujo de usuarios hacia el acceso principal. En todas las rutas se han encontrado observaciones en cuanto al déficit de rebajes de cordón / vados en las esquinas, ausencia de piso podotáctil e incluso la presencia de barreras arquitectónicas que convierten a una ruta

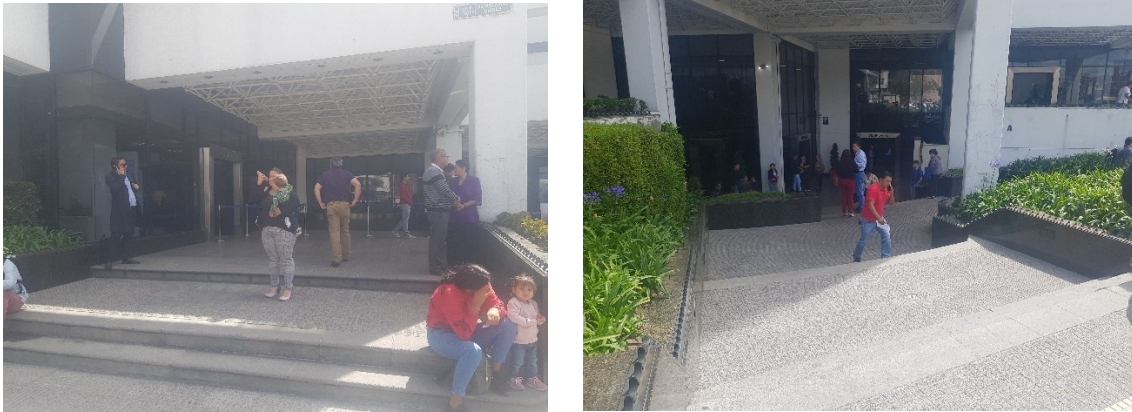
**Figura 17:** Entradas principales al equipamiento.

Refiriéndose a la valoración de la accesibilidad de este equipamiento se ha determinado que ofrece una ubicación estratégica al encontrarse emplazado en una esquina de dos ejes viales importantes de la ciudad, e incluso contando con un boulevard peatonal que ofrece una considerable amplitud para espacios peatonales. De igual modo, los elementos que contribuyen con la accesibilidad son el equipamiento de rebajes de cordón y vados en las esquinas, semáforos sonoros para personas con discapacidad visual y la proximidad de paradas de buses y cercanía relativa a una estación del sistema Metro de Quito.

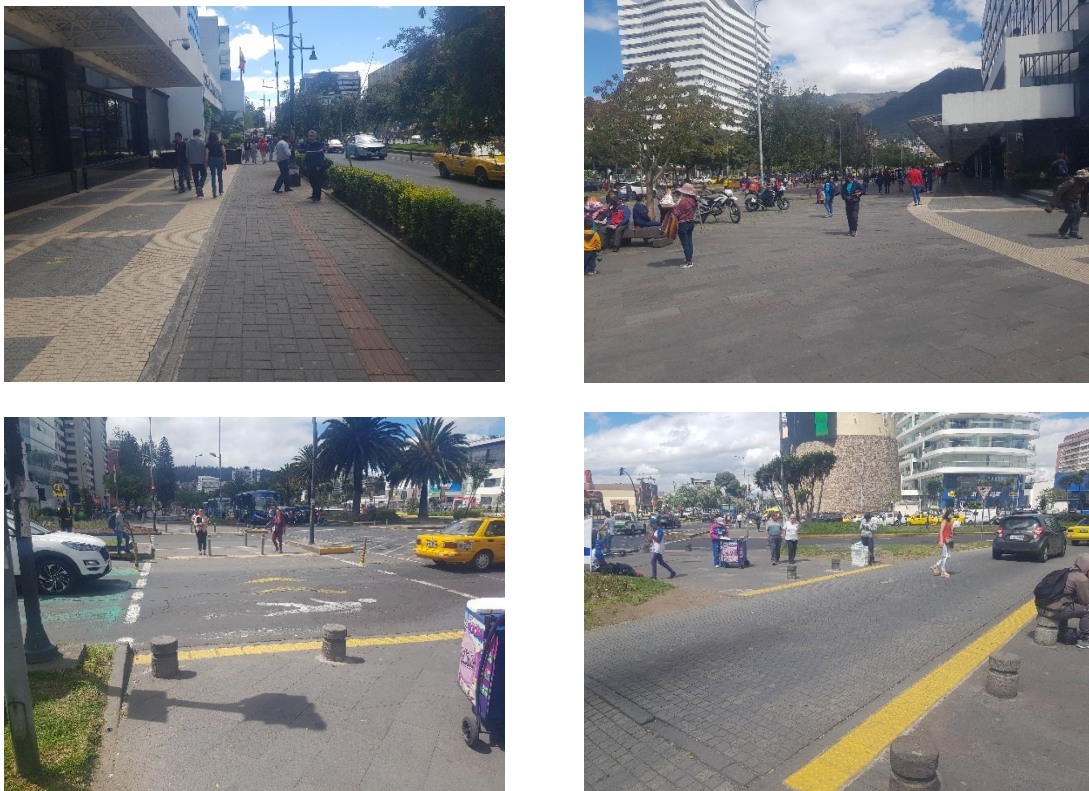
**Figura 18:** Rutas de acceso peatonal y elementos de accesibilidad al equipamiento.

Para el efecto se determinaron 3 rutas de cadenas de accesibilidad en función de las diferentes condicionantes de aproximación al equipamiento, y en general ofrecen una accesibilidad alta por cumplir con lo establecido en las normas y no encontrarse barreras arquitectónicas. Destaca la presencia de piso podotáctil, en casi todas las rutas de acceso, tal como se muestra en la figura 18.

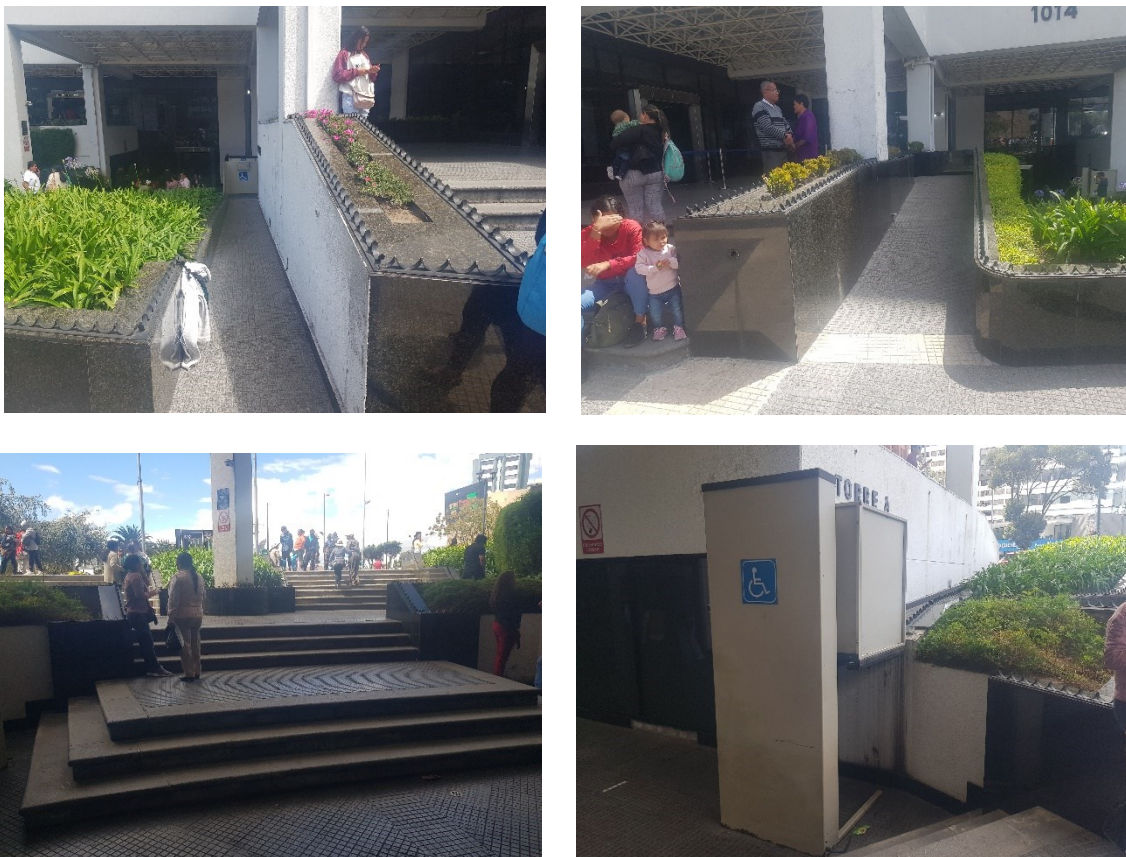
**Figura 19:** Rampas de acceso y plataforma elevadora .

En la figura 19, se ha evidenciado elementos arquitectónicos para salvar los desniveles de los accesos principales al edificio (rampas y elevadores mecánicos); sin embargo, aunque constituyen en una ayuda importante para la accesibilidad de personas con discapacidad física, estos no cumplen con ciertas especificaciones establecidas en las normas, como por ejemplo el ancho mínimo ni las protecciones con pasamanos.

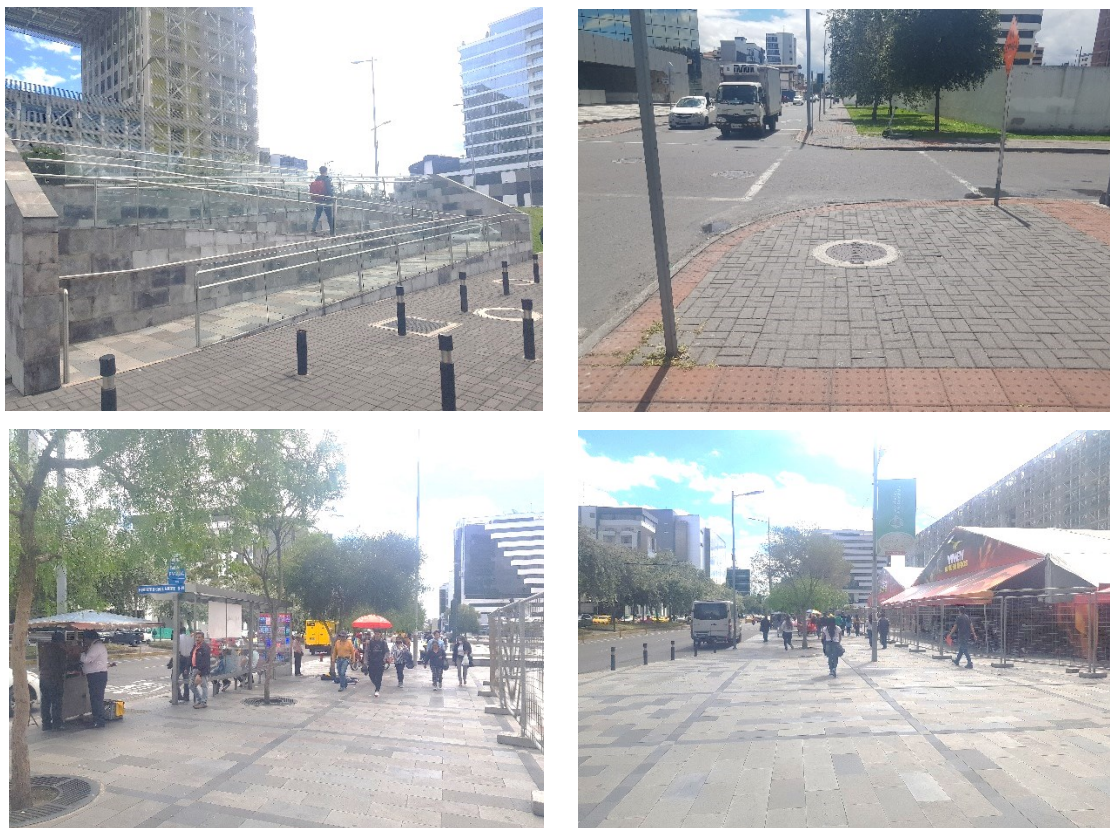
**Figura 22:** *Rutas de acceso y elementos de accesibilidad (piso podotáctil, rebajes de cordón, rampas).*

Al tener una ubicación central en el sector de estudio, y tener muchas vías de acceso tanto vehiculares como peatonales se ha considerado tomar en cuenta las 3 rutas de cadenas de accesibilidad más relevantes en función de las diferentes condicionantes de aproximación al equipamiento. Estas rutas en general ofrecen una accesibilidad alta por cumplir con lo establecido en las normas y no encontrarse barreras arquitectónicas. Destaca la presencia de piso podotáctil, en todas las rutas de acceso.

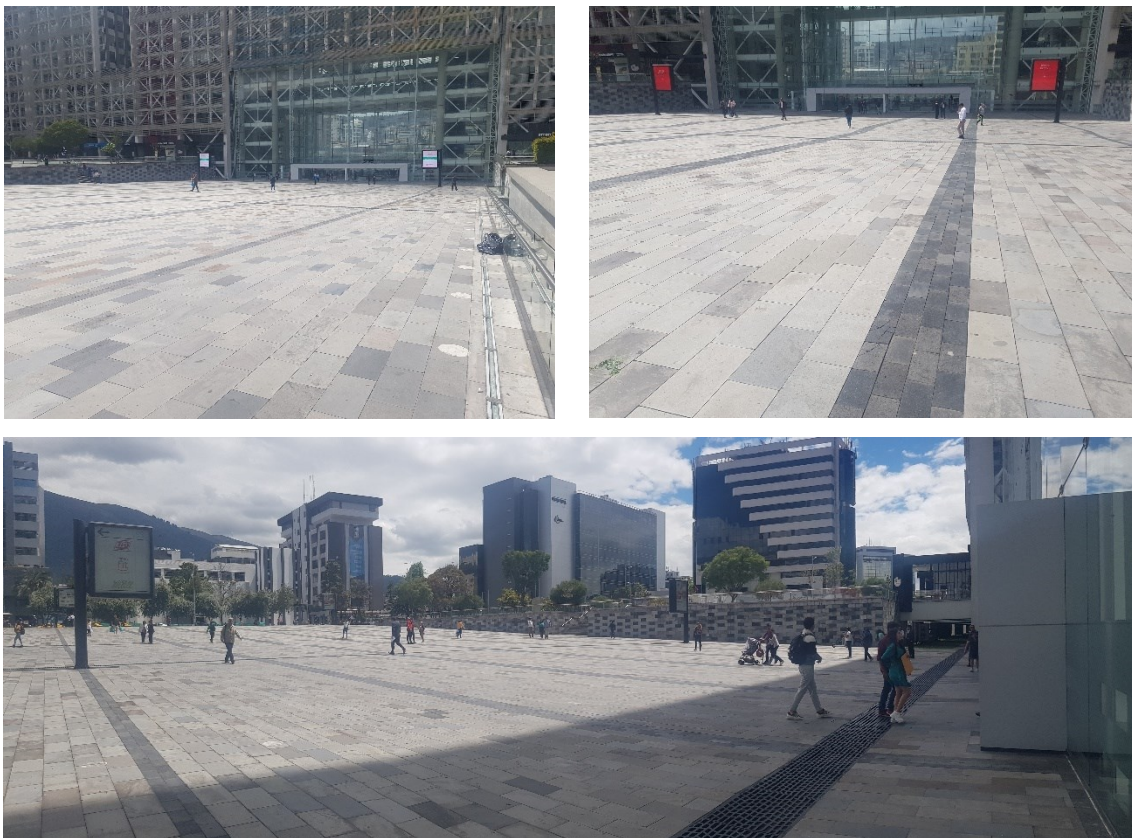
**Figura 23:** *Detalle plazoleta de acceso principal con pendiente.*

Sin embargo, como se muestra en la figura 23, se debe señalar que la plazoleta principal de acceso tiene una pendiente del 12% para salvar un desnivel de 6.50m que posee la entrada principal con respecto al nivel de la acera. Aunque es un elemento que contribuye al acceso para personas con silla

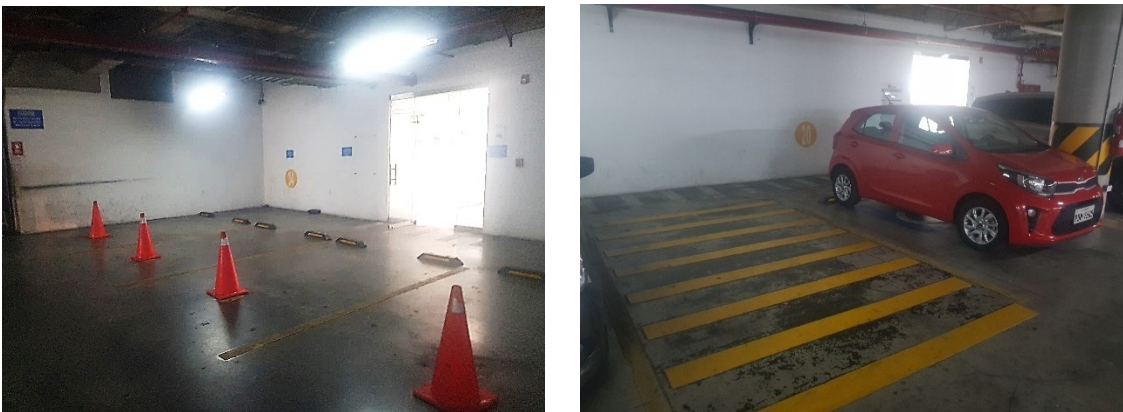
**Figura 25:** *Plazas de parqueadero preferencial.*

En cuanto al parqueadero de este complejo arquitectónico el mismo se encuentra en el subsuelo y es administrado por una empresa privada. Cuenta con una oferta de 22 plazas para estacionamiento preferencial, las cuales están perfectamente dimensionadas, señaladas y ubicadas cerca de las circulaciones verticales o directamente a nivel del acceso posterior a la plataforma, tal como se evidencia en la figura 25.

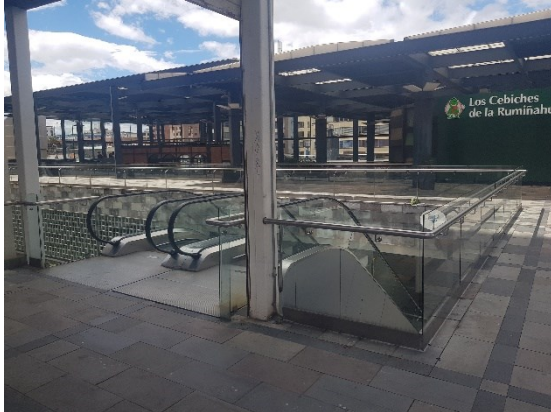
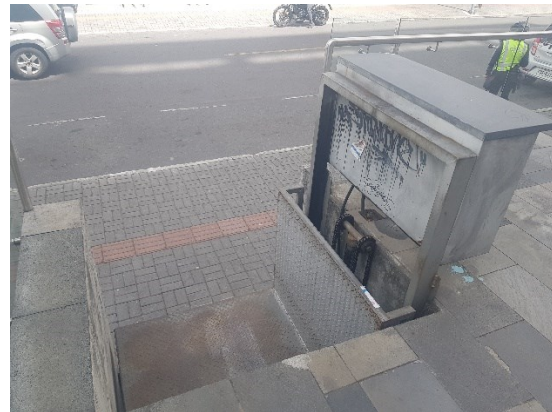
**Figura 26:** Plataformas elevadoras y escaleras mecánicas exteriores.

Un adicional que favorece la valoración de la accesibilidad es que este equipamiento cuenta con otros sistemas de elevación para facilitar la movilidad de las personas que se movilizan en silla de ruedas, como por ejemplo plataformas elevadoras en escalinatas, o escaleras mecánicas al exterior con el

fin de acceder a la plazoleta de patio de comidas en la entrada posterior del edificio, como se muestra en las figuras 26 y 27.

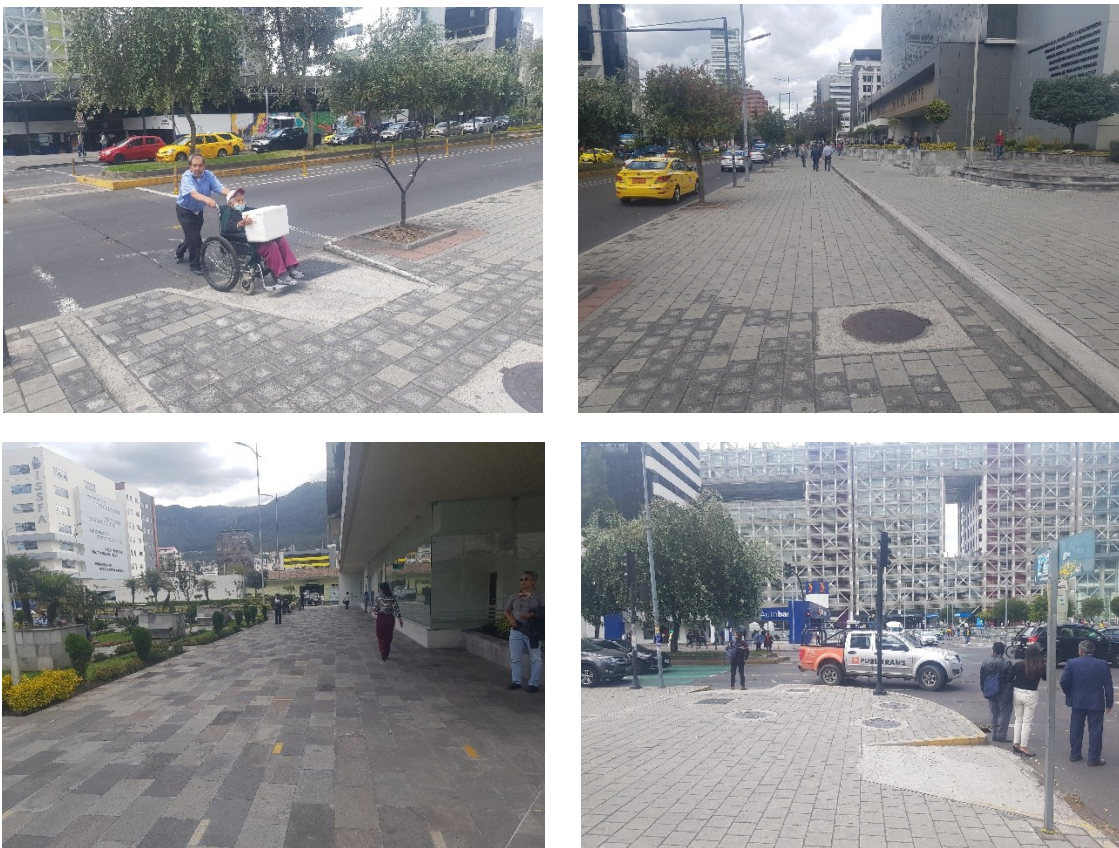
**Figura 30:** *Rutas de acceso y elementos de accesibilidad (rebajes de cordón / vados, rampas, semáforos sonoros y cruces peatonales).*

Valorando la accesibilidad de este equipamiento metropolitano de servicio público administrativo debemos señalar que su emplazamiento en un terreno de aproximadamente 10000 m<sup>2</sup> ofrece la posibilidad de encontrar alrededor del edificio de doce pisos de altura elementos que favorecen la accesibilidad universal, como la configuración de rampas para personas con discapacidad

física en sitios estratégicos y amplias escalinatas en su acceso principal; sin mencionar desde luego las facilidades internas que de por sí se han considerado para todo tipo de usuarios. Así mismo, contribuyen con la accesibilidad al entorno de esta plataforma los rebajes de cordón y vados en las esquinas, semáforos sonoros para personas con discapacidad visual y la proximidad de paradas de transporte público, como se muestra en la figura 30.

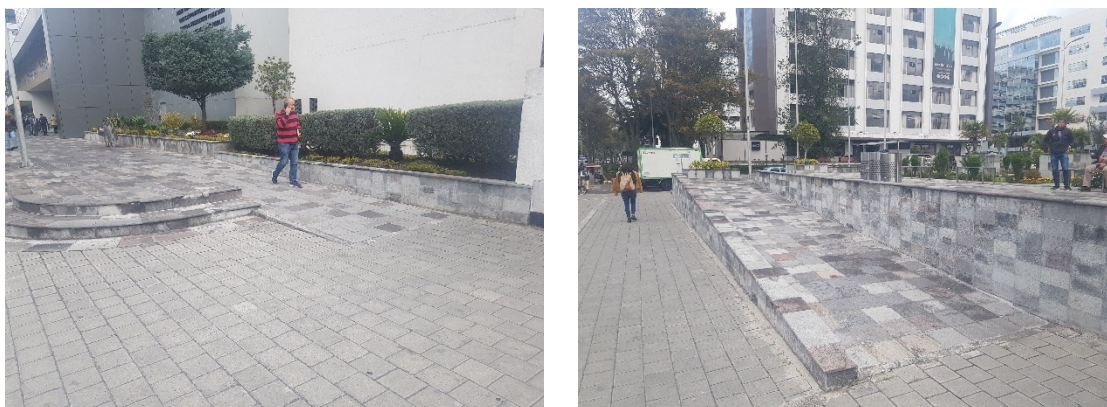
**Figura 31:** *Detalle de rampas de acceso.*

Las rampas que se encuentran en la plazoleta de ingreso se convierten en elementos que incrementan la accesibilidad al disponer de escalinatas en el acceso principal a este equipamiento público; a pesar de ello no cumplen con la normativa vigente al no tener pasamanos por salvar un nivel superior a 20 cm, tal cual se evidencia en la figura 31.

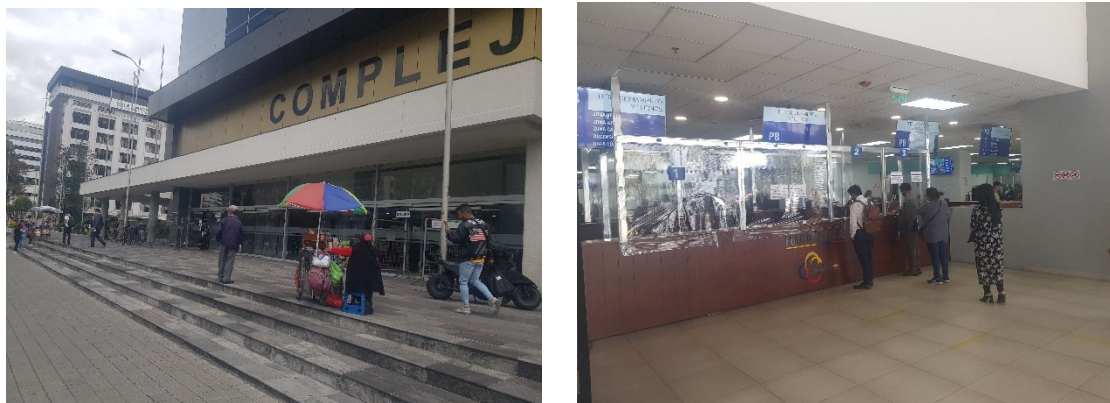
**Figura 32:** *Entrada principal y hall de acceso con punto de información.*

De igual modo el acceso principal al equipamiento cuenta con puertas principales perfectamente identificadas y que permiten la maniobrabilidad de una persona en silla de ruedas. Como se aprecia en la figura 32, El hall principal de acceso a este equipamiento es amplio y permite desde el inicio distribuir a las personas hacia las diferentes dependencias de este equipamiento. Se debe mencionar que los usuarios tienen que atravesar varios filtros de seguridad antes de acceder al punto de información. No se ha evidenciado que haya un punto de atención adaptado para personas con cualquier discapacidad.

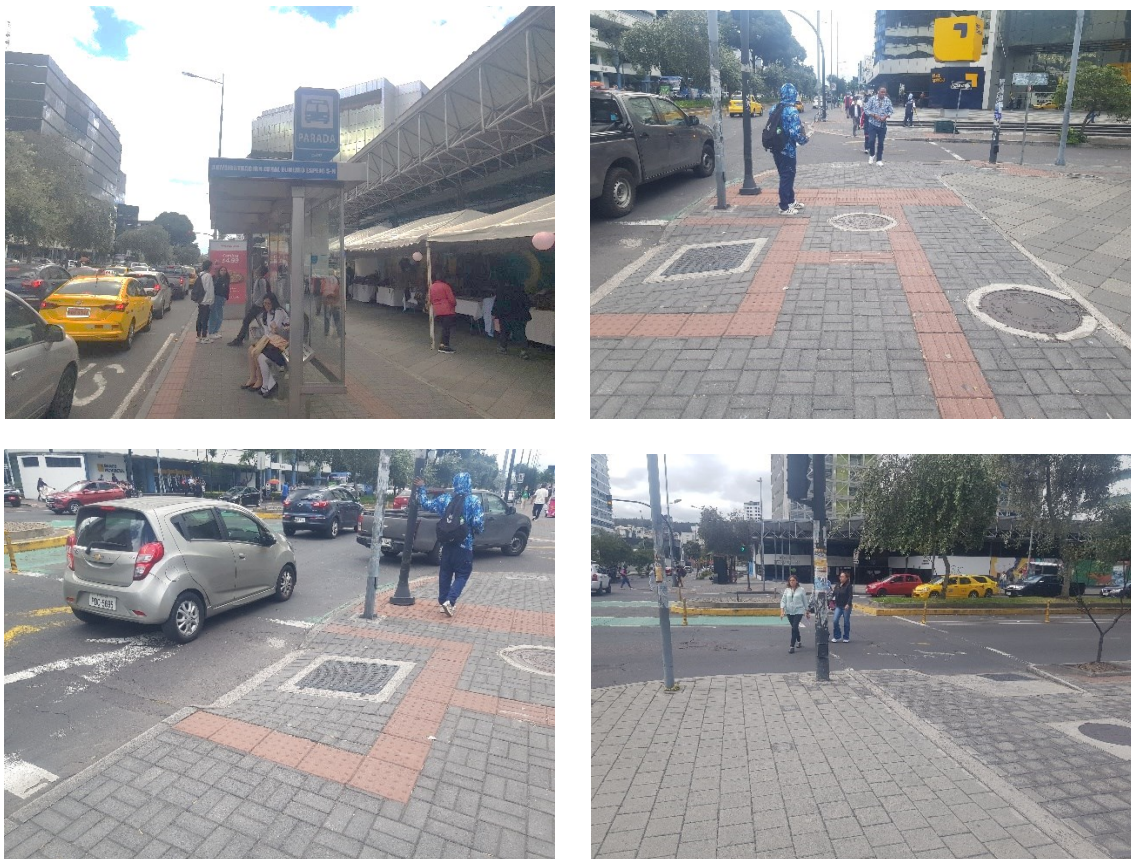
**Figura 36:** *Elementos de accesibilidad (rebajes de cordón / vados, rampas, semáforos sonoros y cruces peatonales).*

En lo referente a la valoración de la accesibilidad de este equipamiento metropolitano de servicio público administrativo debemos señalar que su emplazamiento en una esquina del eje vial de la Av. Amazonas ofrece la

posibilidad de encontrar alrededor de la edificación elementos que favorecen la accesibilidad universal, como la configuración de rampas para personas con discapacidad física en la plazoleta de acceso principal. De igual modo, es de mencionar que comparte con los otros equipamientos públicos cercanos los elementos que contribuyen con la accesibilidad al entorno como los rebajes de cordón y vados en las esquinas, semáforos sonoros para personas con discapacidad visual y la proximidad de paradas de transporte público, tal como se muestra en la figura 36.

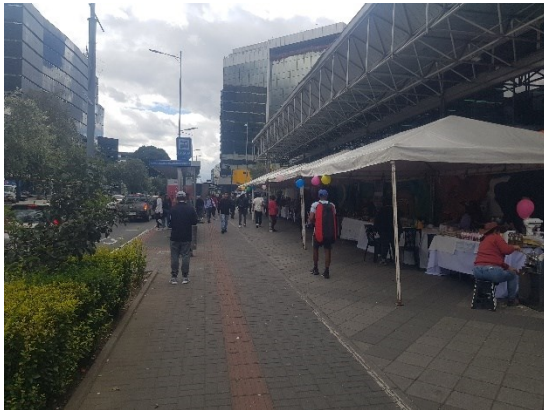
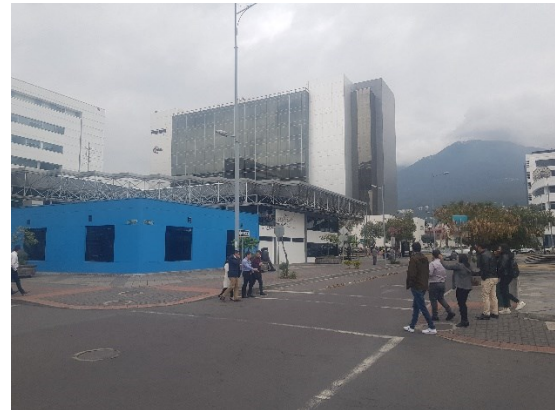
**Figura 37:** *Detalle rutas de acceso al equipamiento.*

De manera similar a los otros equipamientos de servicio público metropolitanos ubicados en este sector, al tener una ubicación central y tener muchas vías de acceso tanto vehiculares como peatonales se ha considerado tomar en cuenta las 3 rutas de cadenas de accesibilidad más relevantes en función de las diferentes condicionantes de aproximación al equipamiento (cercanía de paradas de transporte público y parqueaderos para usuarios

externos). En la figura 37 se muestra que estas rutas en general ofrecen una accesibilidad alta por cumplir con lo establecido en las normas en cuanto a dimensiones, tipo de superficie, presencia de piso podotáctil y no encontrarse barreras arquitectónicas.

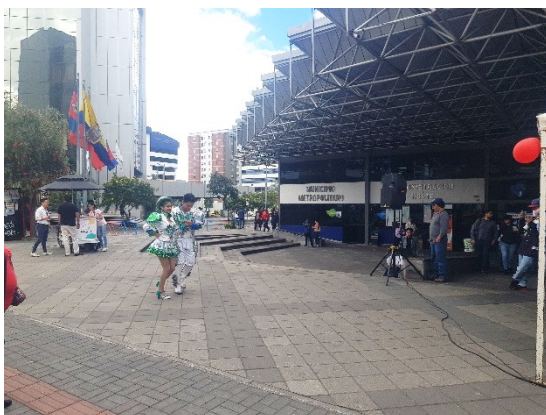
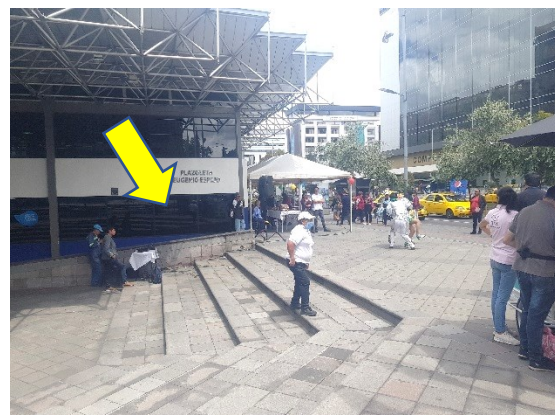
**Figura 38:** *Detalle plazoleta de ingreso y rampas peatonales.*

El ingreso principal a este equipamiento está caracterizado por una plazoleta a desnivel con una escalinata que hace las veces de ágora en caso de eventos puntuales. Dispone de 2 rampas a los costados de la misma, que aunque constituyen en elementos para ayudar a las personas con discapacidad física no cumplen con la normativa vigente al no disponer de pasamanos, como se muestra en la figura 38.

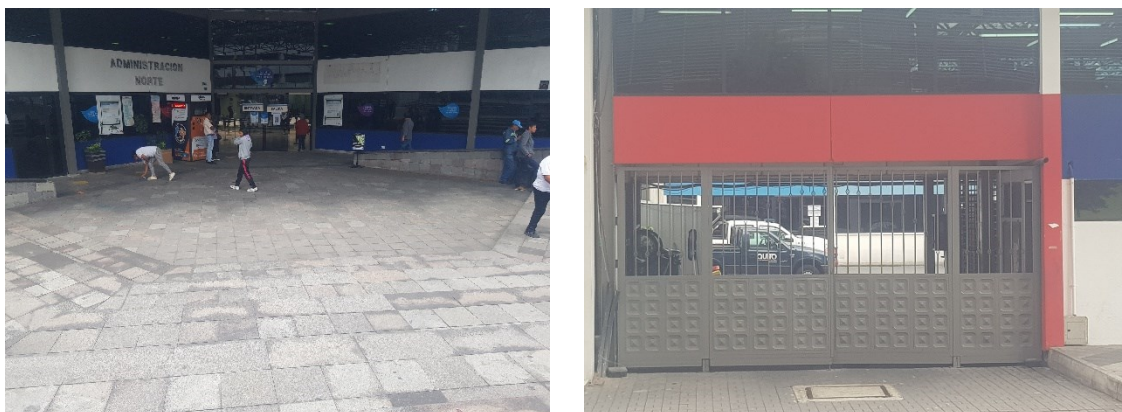
**Figura 39:** Detalle puerta de ingreso principal y estacionamiento de vehículos institucionales.

La puerta principal de este equipamiento de servicio público se encuentra adecuadamente identificada, con bandas de protección y cuenta con espacio

suficiente para permitir la maniobrabilidad de una persona en silla de ruedas; sin embargo no posee diferenciación a través de piso podotáctil. En el interior la atención al público se da en puntos de atención perfectamente dimensionados y adaptados para atención preferencial, como se muestra en la figura 38.

Por otro lado, al no contar con parqueaderos propios los usuarios externos y los funcionarios deben emplear las plazas preferenciales que disponen los 2 parqueaderos públicos cercanos al edificio y, por lo tanto, acceder al mismo siguiendo una de las rutas de accesibilidad externa detectadas en la investigación de campo. Los parqueaderos disponibles dentro de la edificación son empleados para vehículos institucionales.

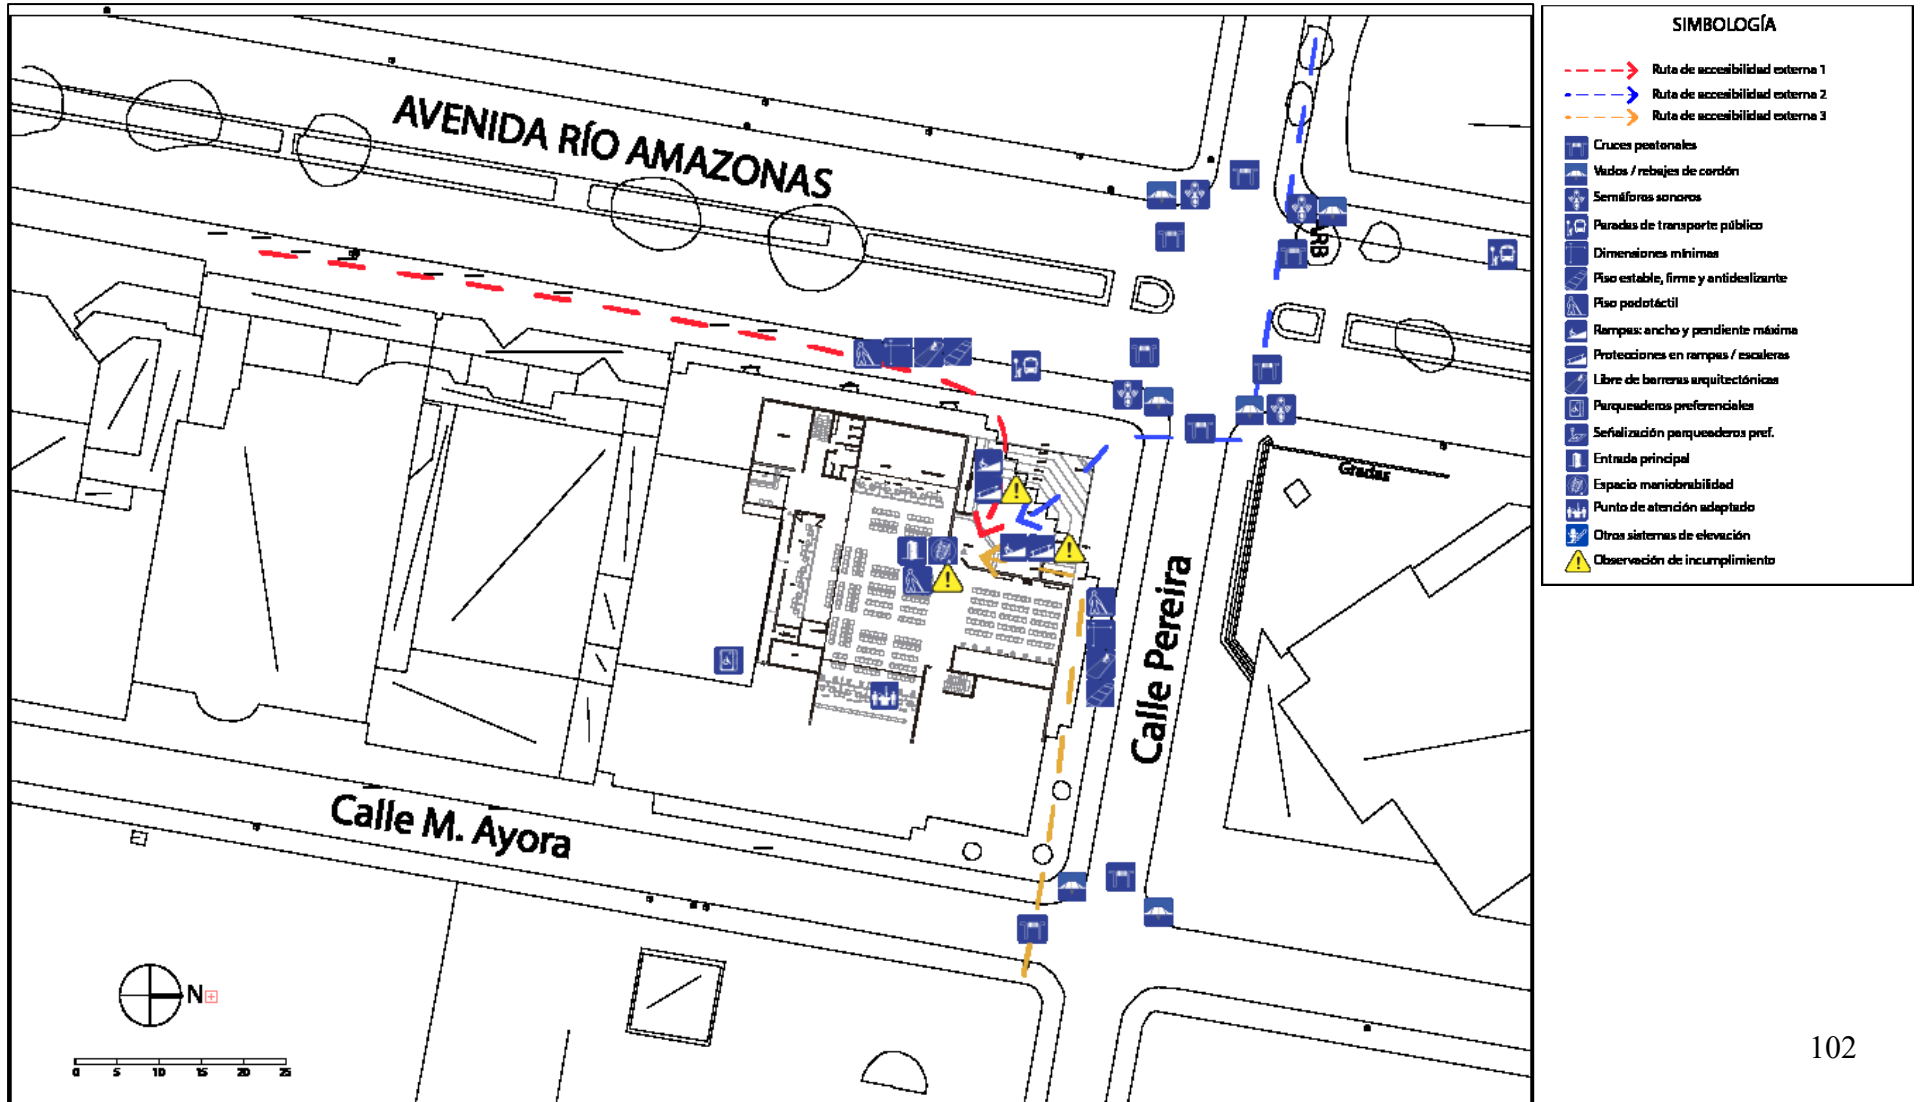
IDENTIFICACIÓN DEL EQUIPAMIENTO					
Nombre del equipamiento:	ADMINISTRACIÓN ZONAL EUGENIO ESPEJO				
Dirección	Av. Amazonas y Unión Nacional de Periodistas	Sector:	Iñaquito	Ciudad	Quito
Año de construcción	1993	Tipo de equipamiento	EA: Equipamiento de Servicio Público: Servicios de la Administración Pública		
Evalúador	Arq. Fausto Segovia	Fecha:	Junio 2023
