PONTIFICIA UNIVERSIDAD CATÓLICA DEL ECUADOR

**Manual didáctico de uniones perno a media madera en cerchas tradicionales a dos
aguas para viviendas inventariadas en la parroquia de Zámiza**

Proyecto de titulación

Autor: Jorge Rolando Castillo Ruales

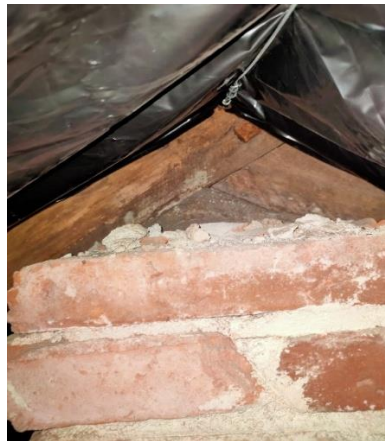
Figura 5. Unión media madera con perno no conforme a norma.

Las uniones de las cerchas existentes muestran una ejecución empírica, sin atender criterios técnicos ni normativos básicos para estructuras de madera. La reducción de la sección resistente y el uso de uniones inadecuadas afectan la correcta transferencia de esfuerzos, lo que evidencia la necesidad de un manual didáctico claro para la unión perno-media madera en intervenciones patrimoniales.

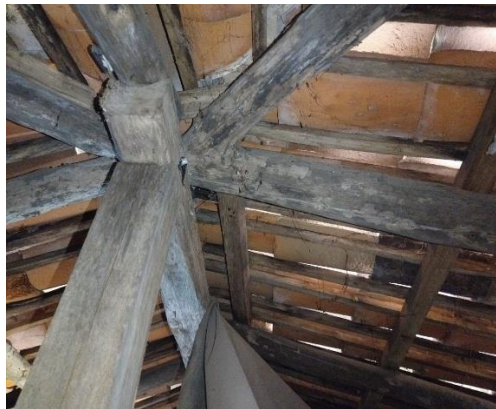
Figura 6. Evaluación visual de cubierta en madera con deterioro en puntos de unión estructural.

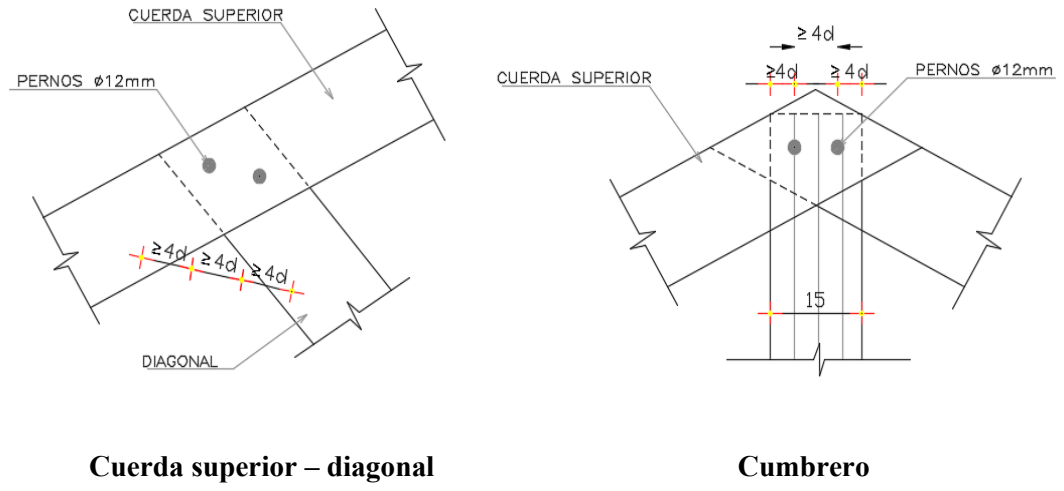
Figura 10. Espaciamiento de pernos en extremos a compresión de la cercha.

- *Espaciamientos mínimos entre pernos*, se considera los valores recomendados: 4d en dirección de la fibra, 5d hacia bordes cargados y 2d hacia bordes descargados.
- *Diámetro de perforación*, verificar que no exceda el diámetro del perno más de 1 mm.
- *Profundidad y proporción de los rebajes*, se evaluará que no se reduzca la sección estructural por debajo de lo permitido (mayor al 50% de la pieza).
- *Espesores mínimos de las piezas*, según lo indicado en la normativa para evitar fallas por aplastamiento o desgarro.
