PONTIFICIA UNIVERSIDAD CATÓLICA DEL ECUADOR

TRABAJO DE TITULACIÓN

MÁSTER EN ARQUITECTURA Y SOSTENIBILIDAD

ANÁLISIS DEL CONFORT TÉRMICO DE EDIFICACIONES CONSTRUIDAS CON
TECNOLOGÍAS DE TIERRA Y ESTRUCTURA DE MADERA, EN MICROCLIMAS FRÍOS
DE LA SERRANÍA ECUATORIANA.

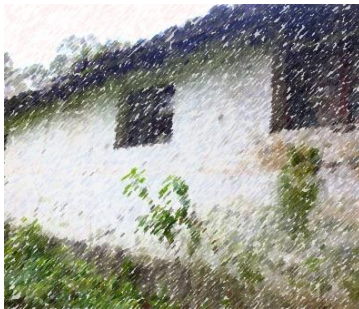
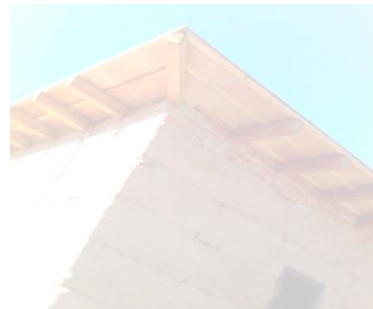
Fotografía 1 y Fotografía 2: Paredes de Tapial del Caso de estudio

El objeto de la presente tesis es el estudio de la tecnología constructiva de tierra, material que tiene grandes posibilidades de aplicación en la construcción y que aún mantiene su vigencia. De esta tecnología sólo se analiza un sistema: mampostería de tapial o tierra apisonada, pisos del mismo material y/o madera y cubiertas de teja con estructura de madera. Este plantea el uso de anchos muros construidos en tierra, que impiden una mayor ganancia solar directa, que se da habitualmente por los vanos. Al tratarse de paredes portantes no pueden tener vanos muy amplios pues la edificación perdería estabilidad.

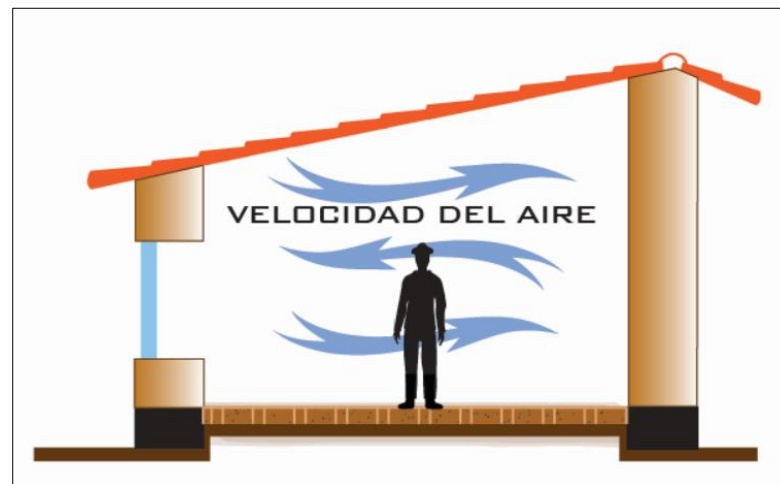
Esquema 4: Velocidad del aire

La variable llamada velocidad del viento se refiere al movimiento del aire con respecto a la superficie (INAMHI), posee dirección y velocidad, se mide en metros por segundo y al interior de los espacios sigue las direcciones de las aperturas que permiten su ingreso.

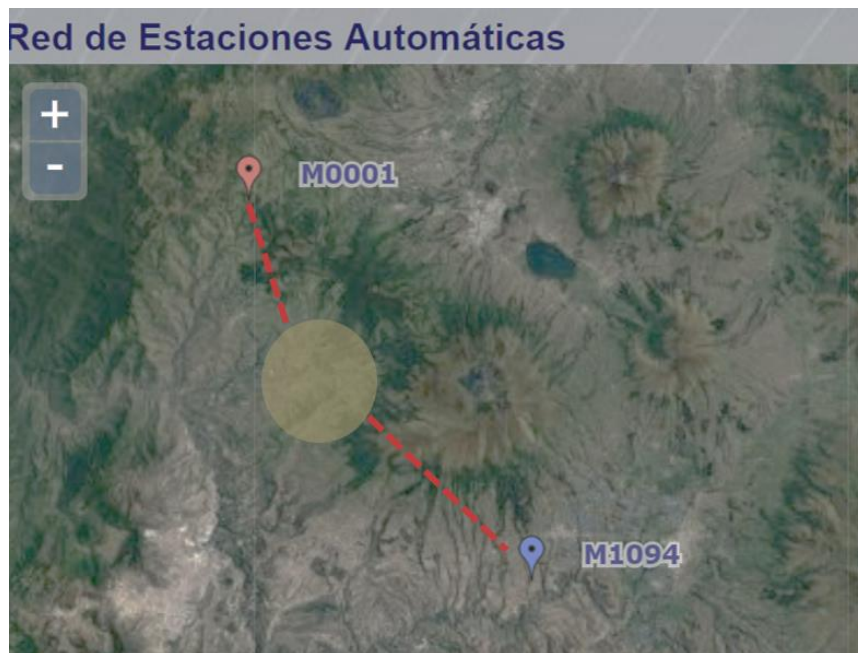
Esquema 8: Equidistancia y operatividad de estaciones cercanas a zona de estudio.

La investigación para la presente tesis se inició a fines del año 2016 en pleno proceso de recabar de datos, la Estación Inguincho dejó de estar operativa por una falla técnica, desde junio de 2017 y hasta la finalización de esta tesis se mantiene inactiva, de acuerdo al código de color rojo en la gráfica de ubicación del caso de estudio.

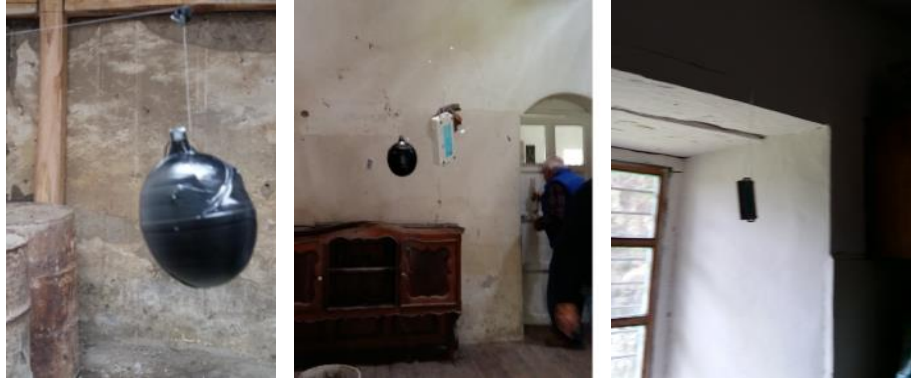
Fotografías 3,4 y 5: Instalación de los equipos según protocolo

Al no contar con un Termómetro de globo, se procedió a fabricar una alternativa que consiste en una esfera plástica de 10 cms. pintada de color negro mate, en cuyo interior se colocó un sensor calibrado para medir solamente la temperatura. Se pinta de negro mate para que absorba la radiación de las paredes del espacio (**Satirnet, 2015**). Durante el mes de julio se pudo acceder a un instrumento de medición adicional, la termocupla propiedad de la FADA-PUCE que se encontraba disponible.

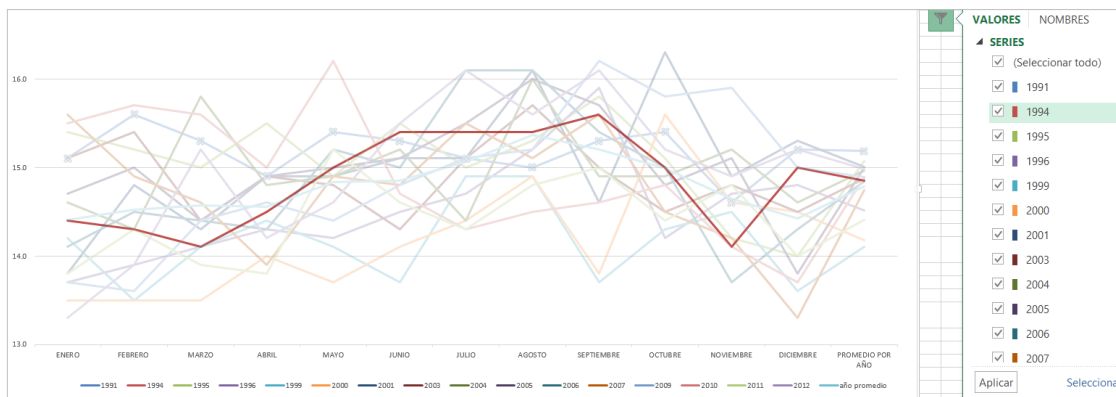
Diagrama 25: Curva del año 1994

Con los años restantes entre realiza la curva del año promedio que visualizamos en el Diagrama 23 y se comparan una a una las gráficas de los años más parecidos en su curva anual los más similares son 1994 y 2006.

Los Diagramas 24 y 25 nos facilitan visualizar separadamente las curvas de los años más similares a la curva del año promedio, usado como referente para esta selección.

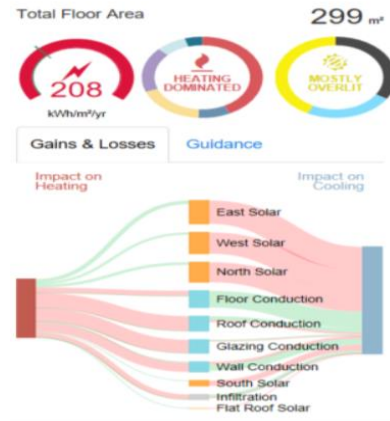
Esquema 16: Diagrama de Flujos de ganancias y pérdidas de calor

En el caso de las ventanas se considera un coeficiente de ganancia solar térmica es de 0,30 Se consideró el sistema de acondicionamiento térmico como ventilación natural en donde la infiltración no supera los 2 L/s.m. respecto a otras cargas térmicas tenemos que: la densidad de ocupantes: 25 m²/persona, la densidad de equipamiento: 15 W/m² y la densidad de iluminación: 15 W/m². Gracias a la modelación que realiza el programa Sefaira se obtienen los diagramas de flujos de ganancias y pérdidas térmicas como el esquema 16.

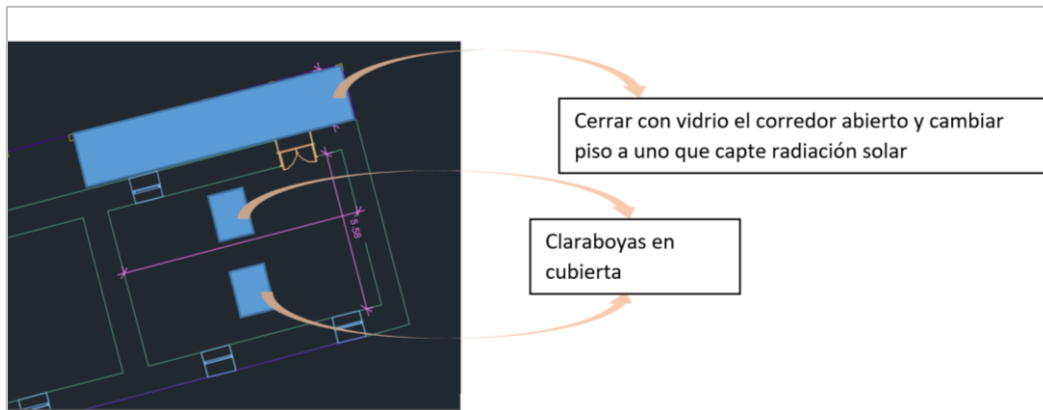
Esquema 19: Propuesta Ala Sur – Vista en Planta

Cerramiento del local hermetizándolo para evitar posibles fugas, hendijas de cubierta y puerta de acceso

Apertura controlada en cubierta que permitan el paso de la luz y el manejo de materiales que eliminen la posibilidad de fugas de calor por esa vía.
