PONTIFICIA UNIVERSIDAD CATÓLICA DEL ECUADOR

TRABAJO DE TITULACIÓN
PREVIO A LA OBTENCIÓN DEL TÍTULO DE ARQUITECTA

VIVIENDA SOCIAL SALUDABLE, EQUIPAMIENTO
COMUNITARIO Y ESPACIO PÚBLICO EN EL BARRIO
BELLAVISTA – BAHÍA DE CARÁQUEZ

Volumen I

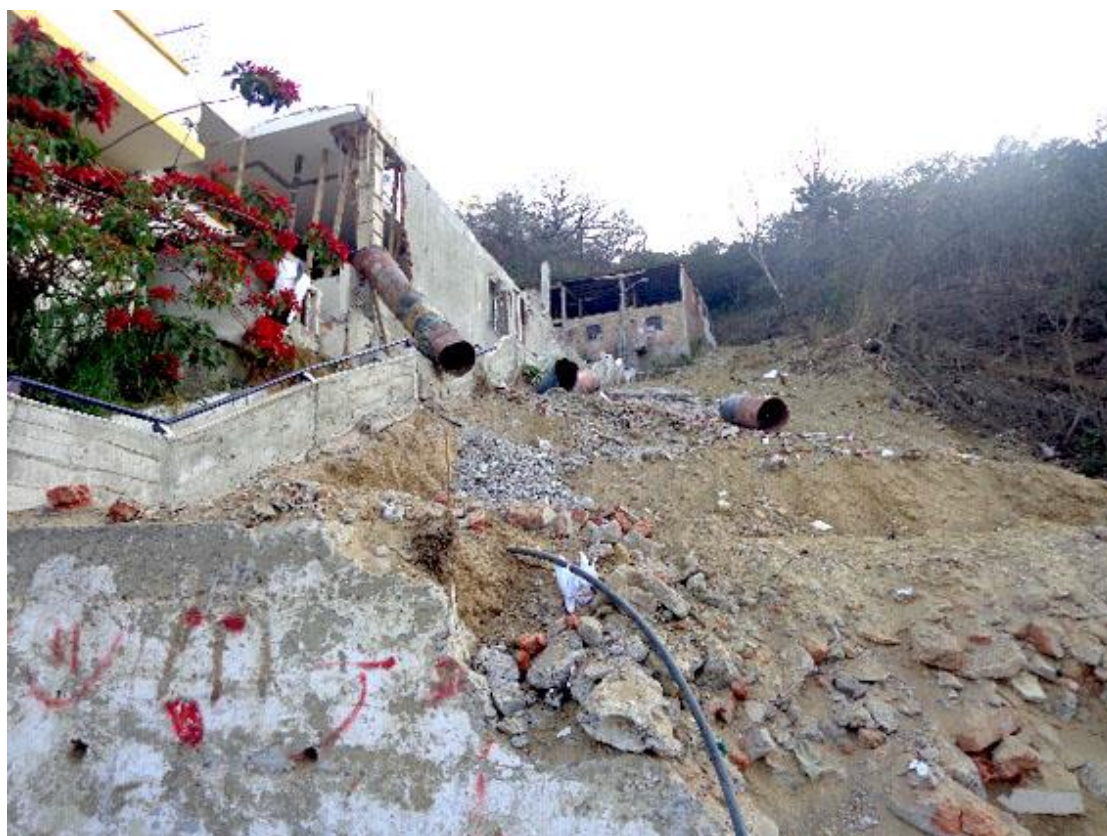
Figura 4: Afectaciones por deslizamiento de tierra - barrio La Cruz

Por otro lado en las zonas altas del territorio, el crecimiento de la mancha urbana y la extracción de madera está deteriorando el bosque tropical seco junto con su flora y fauna, la cual proveía a la ciudad de un colchón seguro que mitigaba el riesgo de deslizamiento. (Maldonado, D., 2012) En cuanto a la infraestructura, varios establecimientos públicos y servicios de la ciudad han sido afectados por el terremoto del 16 de abril del 2016, ocasionando que los servicios básicos como la electricidad, el alcantarillado y el agua por red pública no funcionen de manera correcta. Por último, el manejo de aguas negras del lugar es deficiente al contar con una sola laguna de oxidación que no abastece para que el proceso de auto purificación del agua sea completado correctamente antes de que sea expulsada lo que ocasiona la contaminación del mar. (GAD-Municipio de Sucre, 2016)

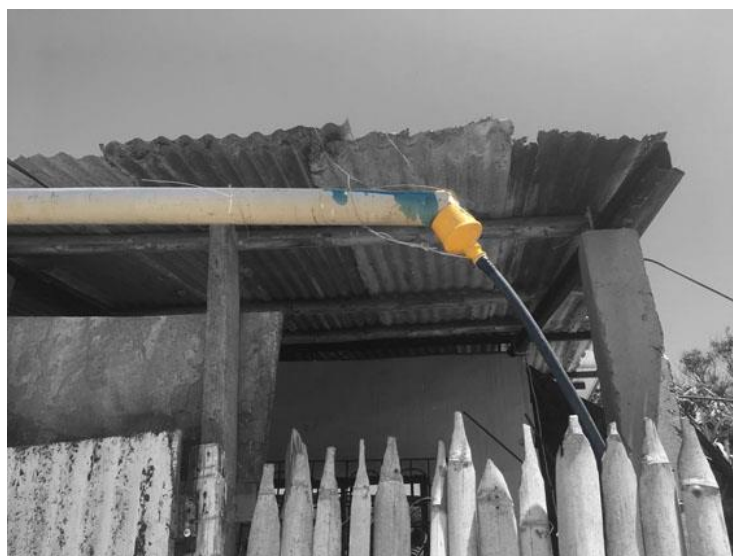
Figura 18: Sistema de recolección de agua usado

En temporada de invierno varias familias recolectan el agua lluvia para subsistir generando un ahorro para el municipio cantonal. Los habitantes del barrio Bellavista no solo recolectan e agua lluvia, también la reutilizan por ejemplo, el agua con la que se bañan y lavan la ropa la vuelven a utilizar en el riego de sus cultivos y para el baño. (Soto, F. F., 2014; Maldonado, D.,2012)

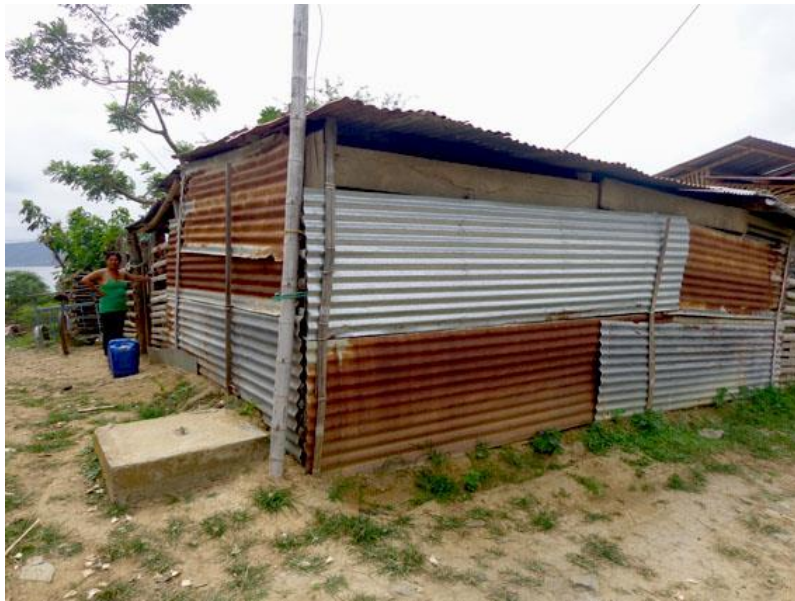
Figura 21: Vivienda improvisada

El barrio Bellavista actualmente presenta condiciones precarias en varias de sus viviendas a causa del terremoto de abril del 2016. La destrucción de sus hogares y la falta de recursos económicos ocasionaron que muchos moradores del barrio opten por improvisar un espacio a partir de restos de sus antiguas viviendas lo que genera una baja calidad de vida y produce a su vez afecciones a su salud.

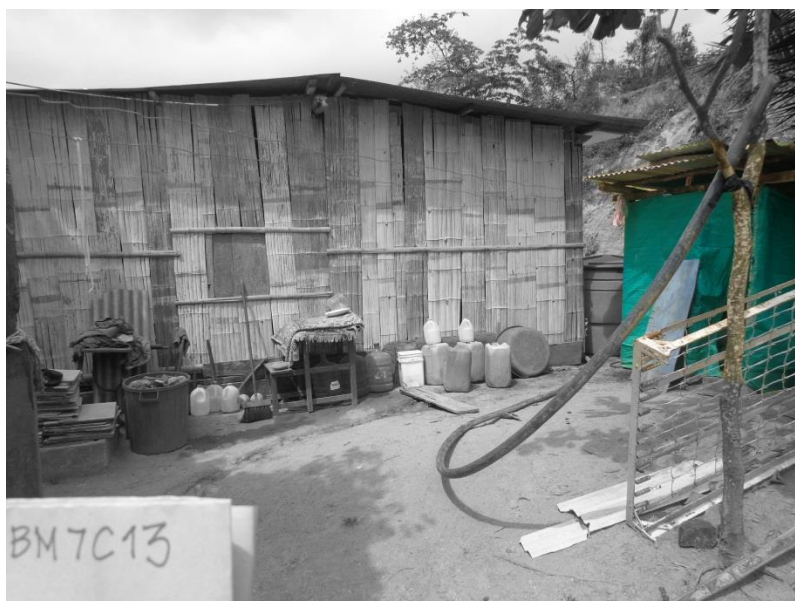
Figura 22: Baño exterior

Espacialmente la vivienda en el barrio Bellavista se caracteriza por los siguientes aspectos: el primero es el promedio de área de la vivienda que según los datos obtenidos mediante encuestas es de 132 m² (ver anexo 9), donde se pudo observar que el rango iba de 54 m² a 210 m²; se determina que las viviendas son amplias en la mayoría de los casos pero no poseen las condiciones adecuadas de habitabilidad. Segundo es el número de piezas por vivienda (ver anexo 35) donde se observa que la mayoría no posee divisiones internas provocando una falta de privacidad en los usuarios. Y por último el baño que se encuentra ubicado en el exterior de las viviendas para evitar malos olores y problemas de humedad.

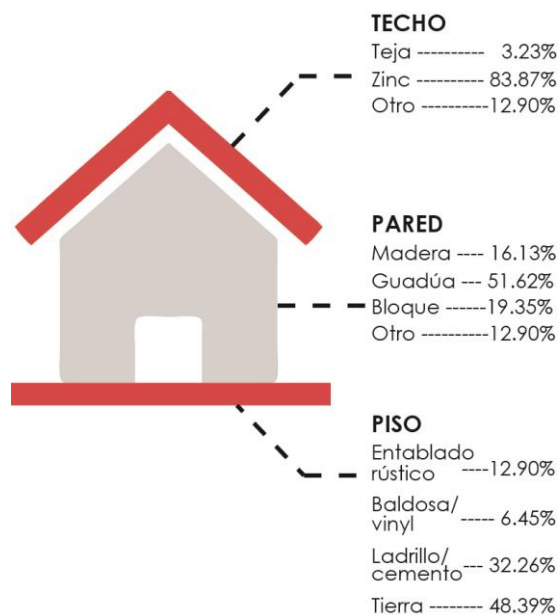
Figura 23: Diagnóstico de materialidad de viviendas

Se puede determinar a simple vista que el material constructivo predominante es la caña guadúa. Son usados también materiales como la madera, el bloque y el hormigón. Se considera que los materiales de construcción son los óptimos para la región, el problema radica en la informalidad de las construcciones que ha tenido devastadoras consecuencias cuando se produce un desastre natural.

La deficiente calidad en la construcción genera que las viviendas sean más vulnerables ante una amenaza natural y por ende ponen en riesgo a la gente que vive dentro de ellas. Es necesario destacar que la materialidad de las viviendas encuestadas en su mayoría proviene del lugar ya que los moradores del barrio tienen experiencia y conocimiento en el manejo de estos materiales.

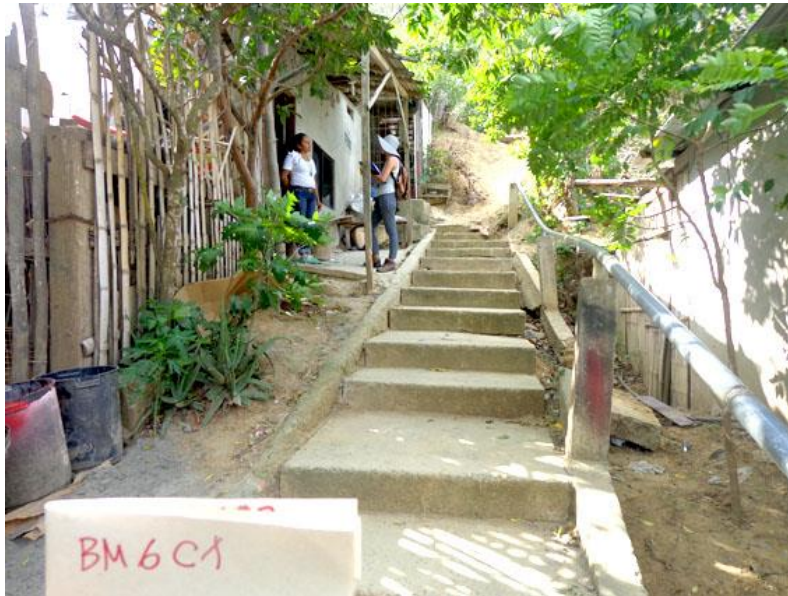
Figura 30: Acceso por escalinatas

Al estar ubicado en una zona de pendiente y la forma en que se fue distribuyendo la mancha urbana, el barrio Bellavista presenta dificultades al momento de conectar zonas altas con zonas bajas. El diseño actual de vías y accesos no favorece la conexión y es difícil llegar a las manzanas altas del barrio sobre todo para las personas de tercera edad o que presentan algún tipo de discapacidad ya que las pendientes de las vías tienen más del 15% y las escalinatas no llegan a todas las zonas del barrio y están deterioradas a causa del terremoto del 2016.

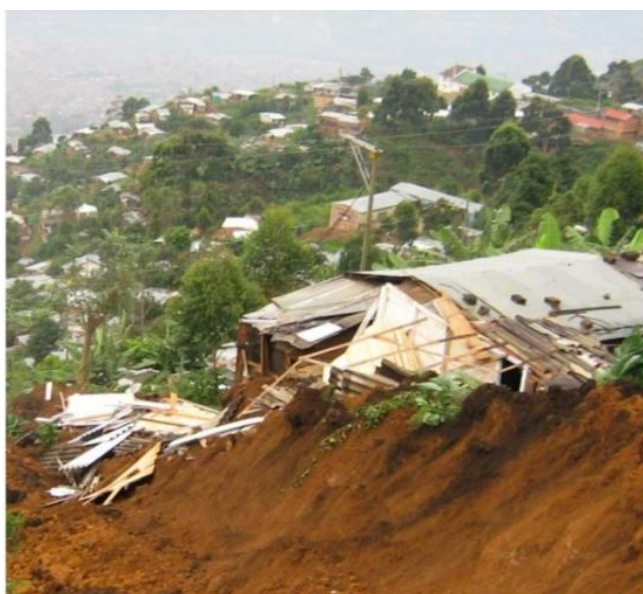
Figura 32: Afectaciones por deslizamiento en las laderas de Medellín

El objetivo de este plan es el de diseñar estrategias para poder controlar y manejar el crecimiento urbano informal en las zonas de pendiente pronunciada que presentan rasgos característicos por ser lugares que resultan afectados por amenazas naturales. Este plan debe responder a la falta de mitigación de problemas graves que actualmente se viven en las laderas de Medellín.

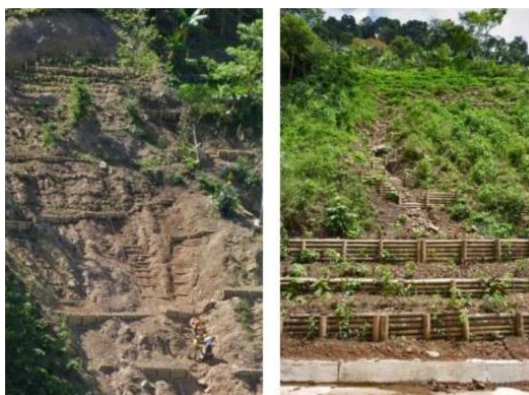
Figura 33: Funcionamiento de la bioingeniería

Se plantean 6 estrategias principales en la propuesta: la primera es la preparación ante desastres identificando zonas de riesgo y zonas seguras mediante mapeos con la comunidad; la segunda es desincentivar la ocupación, para lograrlo se plantea la agricultura urbana, la silvicultura, los sistemas agroforestales y el espacio público. La tercera estrategia es la estabilización de taludes mediante bioingeniería y restauración ecológica para evitar futuros deslizamientos del terreno; la cuarta estrategia es el manejo de agua mediante canales que evitarán inundaciones; la quinta es el manejo de residuos sólidos de esta manera se aporta al mejoramiento del medio ambiente. Y como última estrategia está el reasentamiento de viviendas ubicadas en zonas de alto riesgo, para evitar afectaciones a los usuarios. (Alcaldía de Medellín, 2013)

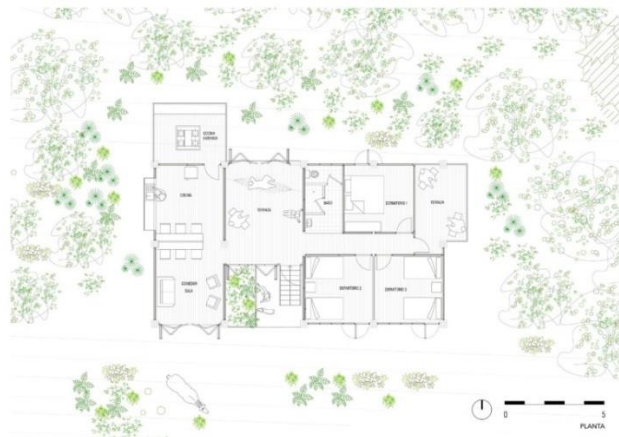
Figura 35: Planta arquitectónica

El programa de la vivienda es simple y practico; consta de tres dormitorios, área social y de servicios, tomando en cuenta los requerimientos y conformación de la vivienda. Se realiza un sistema de ventanas abatibles que presenta diferentes niveles de privacidad dependiendo de la hora y de la necesidad de los usuarios, generando un ambiente interno cambiante. (Alvarado, 2014)

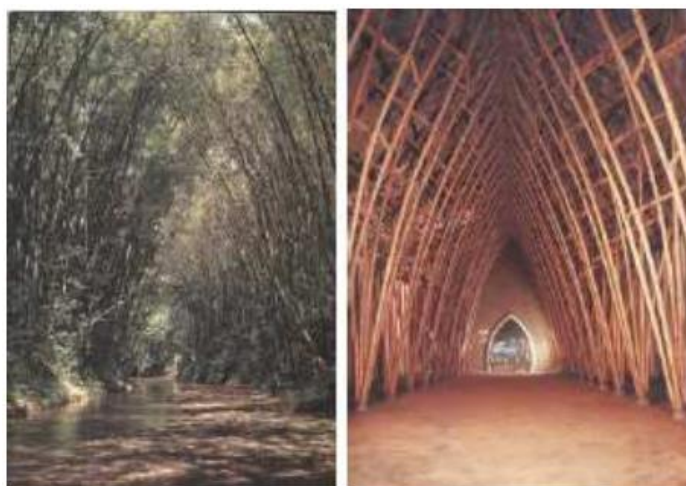
Figura 38: Analogía entre plantaciones de guadúa y estructura

La Iglesia de Pereira trabajo de manera conceptual su estructura lo que se pretendía era lograr mediante los pórticos arqueados la sensación de monumentalidad que tienen las construcciones de tipo religioso. En el espacio interno de la iglesia se plantea una analogía entre las plantaciones de guadúa y la estructura de la nave central que generan la reproducción de un espacio natural. (Arias, J. B., Bernardi, S., Lencina, M., & Slingo, M. Á., 2011)

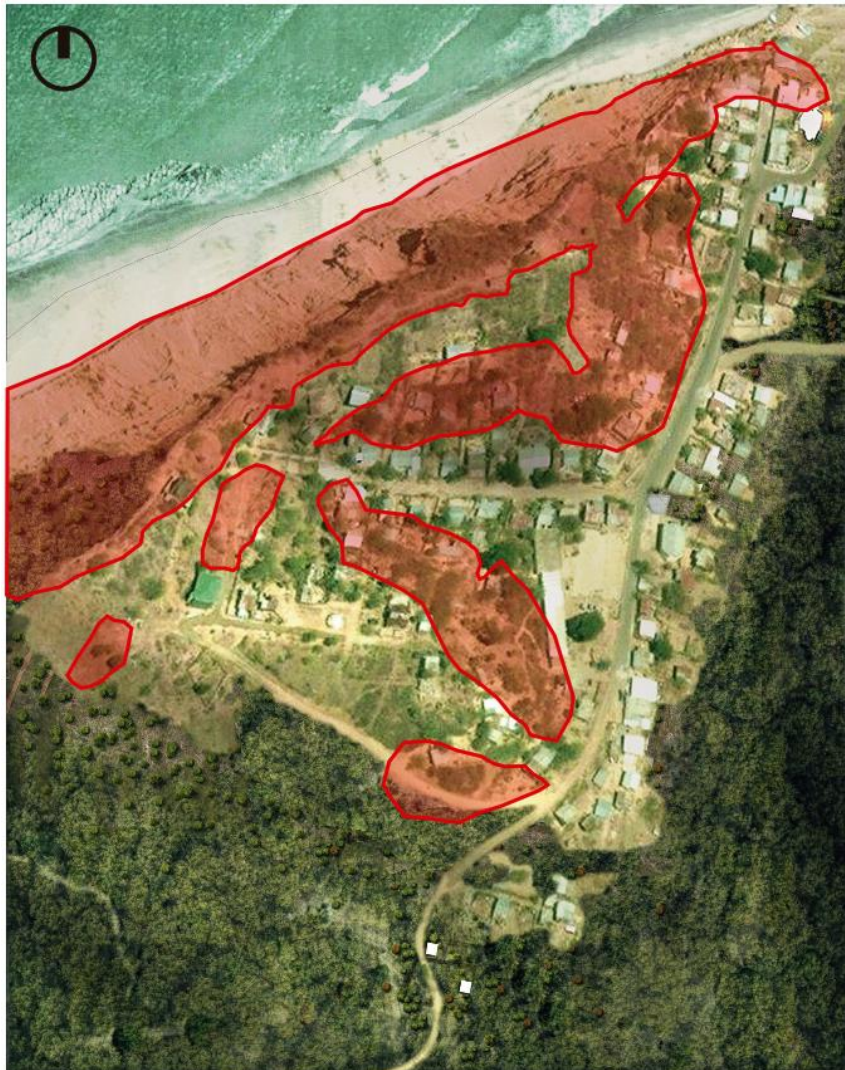
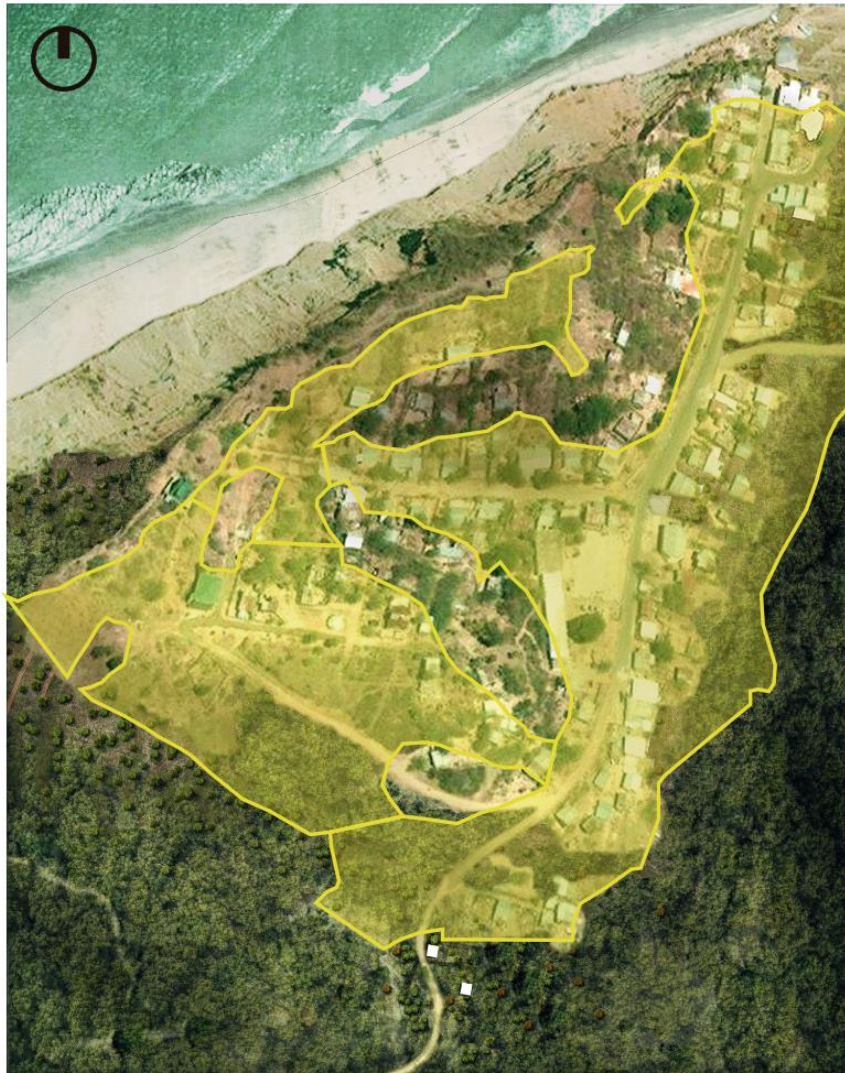
Las zonas libres de riesgo y riesgo mitigable que presentan pendientes de 0 a 30% serán destinadas para la construcción de viviendas saludables y equipamientos comunitarios garantizando la seguridad de los moradores y generando lugares seguros a dónde acudir en caso de una emergencia producto de un desastre natural. Para el acceso a zonas altas del barrio se propone nuevas rutas que cumplan con las normas de vialidad y respeten los tipos de movilidad más usados en el barrio que son: a pie, en moto y en bicicleta. (Ver anexo 8)

Figura 40: Zona de riesgo no mitigable

Figura 41: Zona de riesgo mitigable

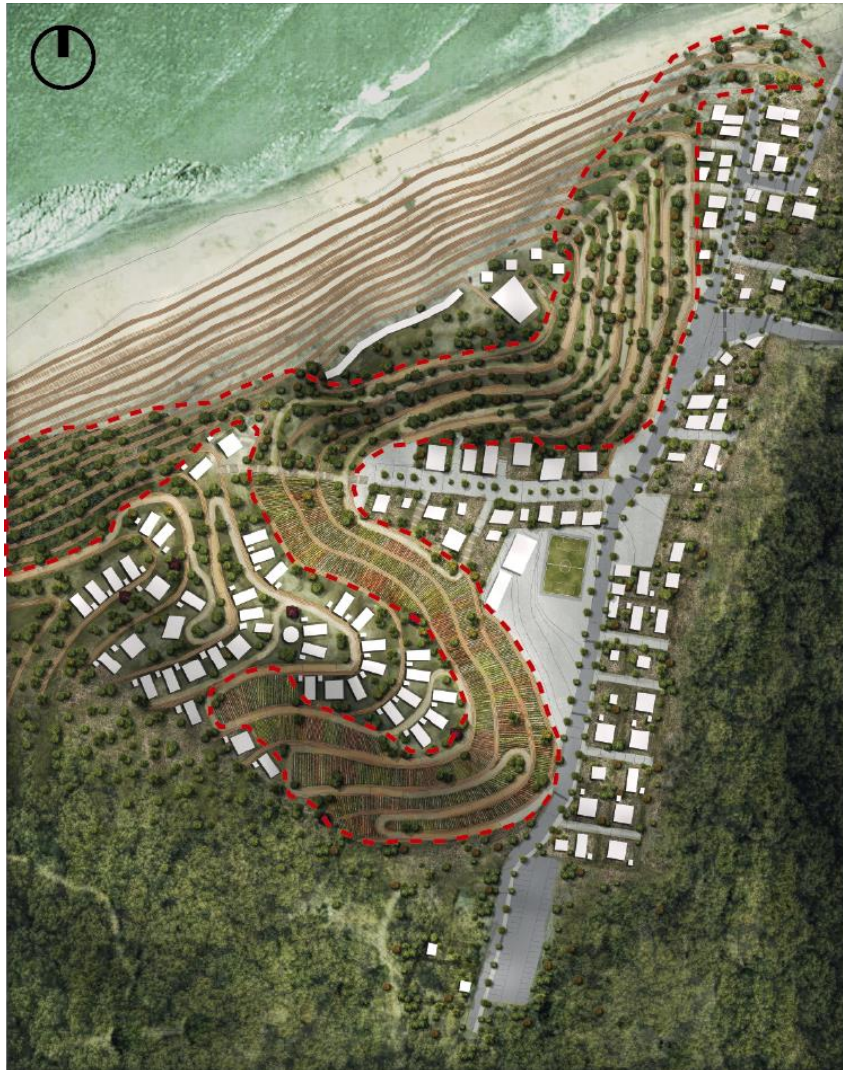
Figura 43: Recuperación de la loma mediante reforestación

Como propuesta se pretende mantener esta influencia ambiental que tiene la Reserva Biológica Cerro Seco en el ecosistema de Bellavista fomentando la conservación del medio ambiente a partir de una conectividad ecológica entre el barrio y la reserva mediante la recuperación del hábitat natural por medio de la reforestación de la loma que ha sido deteriorada a causa de la expansión urbana del barrio.

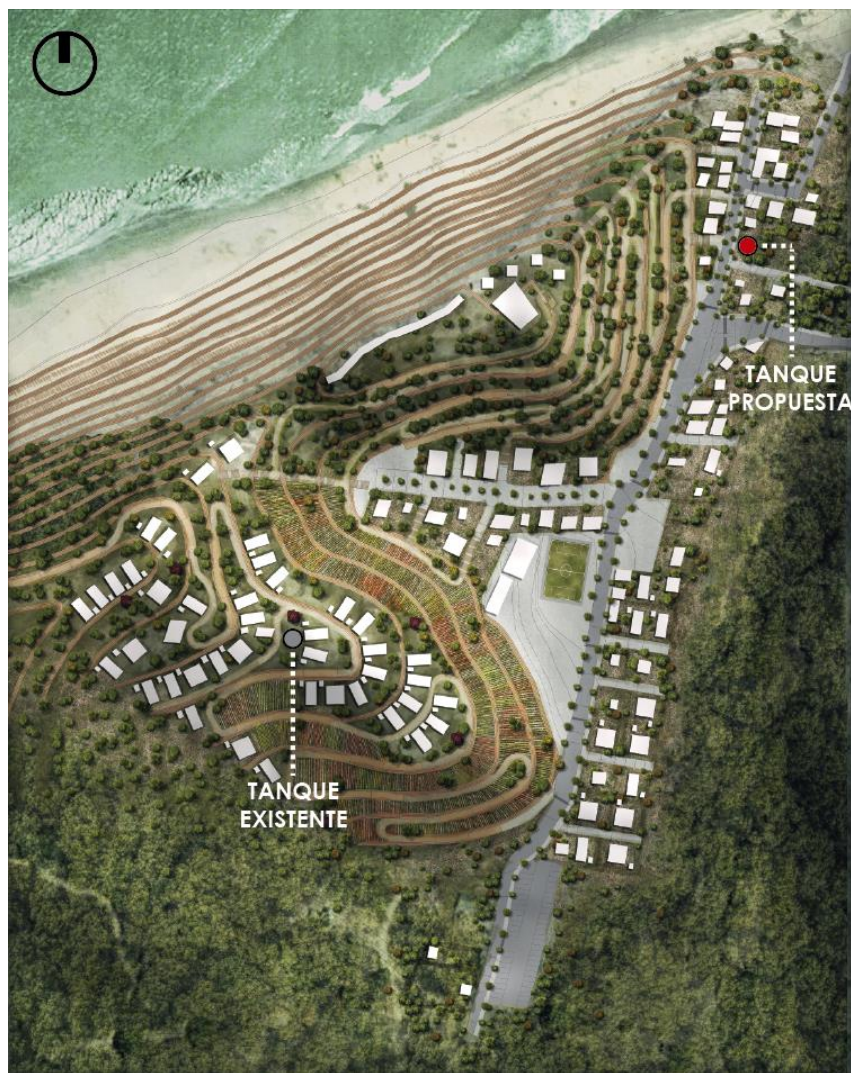
Figura 44: Ubicación tanque existente y tanque nuevo

En el barrio existe actualmente un tanque recolector de 20000 lt de capacidad que sirve al sector, pero este depende del servicio de agua por red pública de la ciudad y debido a que este servicio es ineficiente en el barrio el tanque recolector no puede abastecer de manera óptima. Tomando en cuenta que en época del fenómeno del niño las lluvias pueden llegar a los 8200 mm aproximadamente (Maldonado, D., 2012) se plantea la construcción de otro tanque recolector de la misma capacidad del existente para casos de emergencia de esta manera evitamos inundaciones y aprovechamos al máximo el recurso del agua.

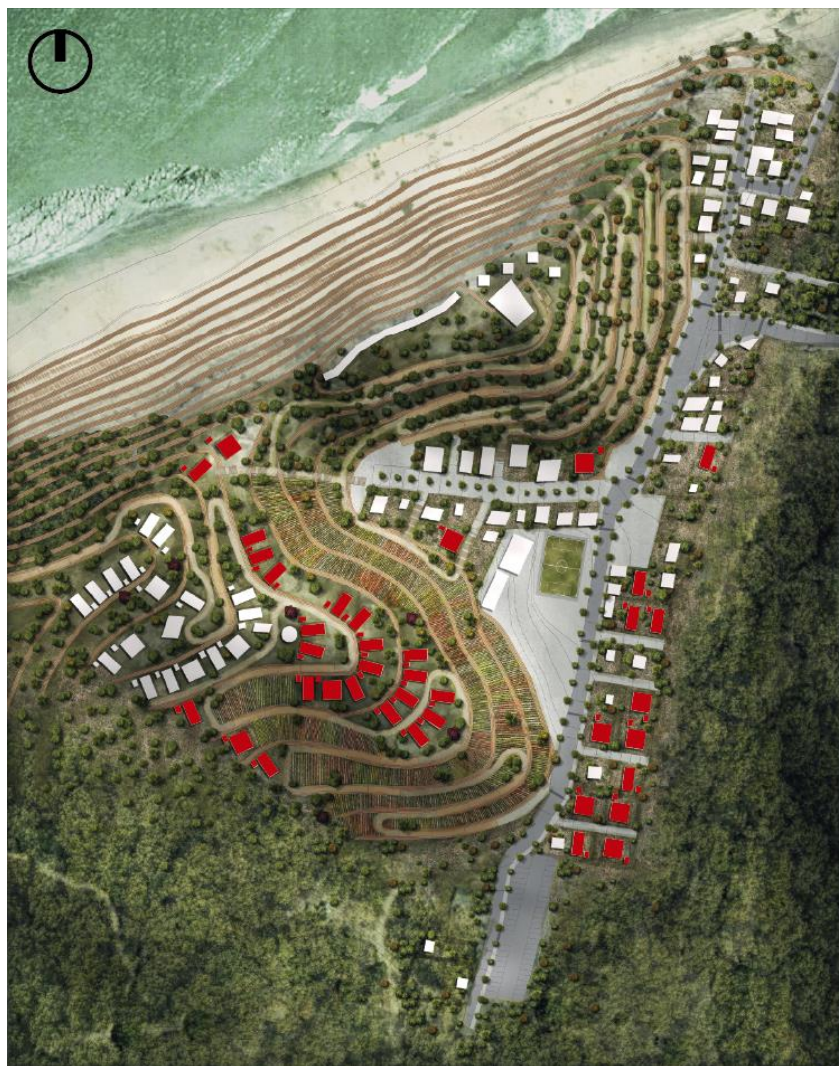
Figura 46: Viviendas reubicadas

Mediante el análisis de pendientes realizado se pudo determinar que son 38 viviendas las que deben ser reubicadas en el barrio; también se realizó un levantamiento de información de 31 encuestas (ver anexo 1) en la zona a reubicar y como resultado tenemos que más de la mitad de las familias encuestadas están de acuerdo con la reubicación de sus viviendas en el mismo barrio (ver anexo 34) debido a afectaciones graves en los últimos desastres naturales ocurridos en el sector. (Ver anexo 31, 32, 33)

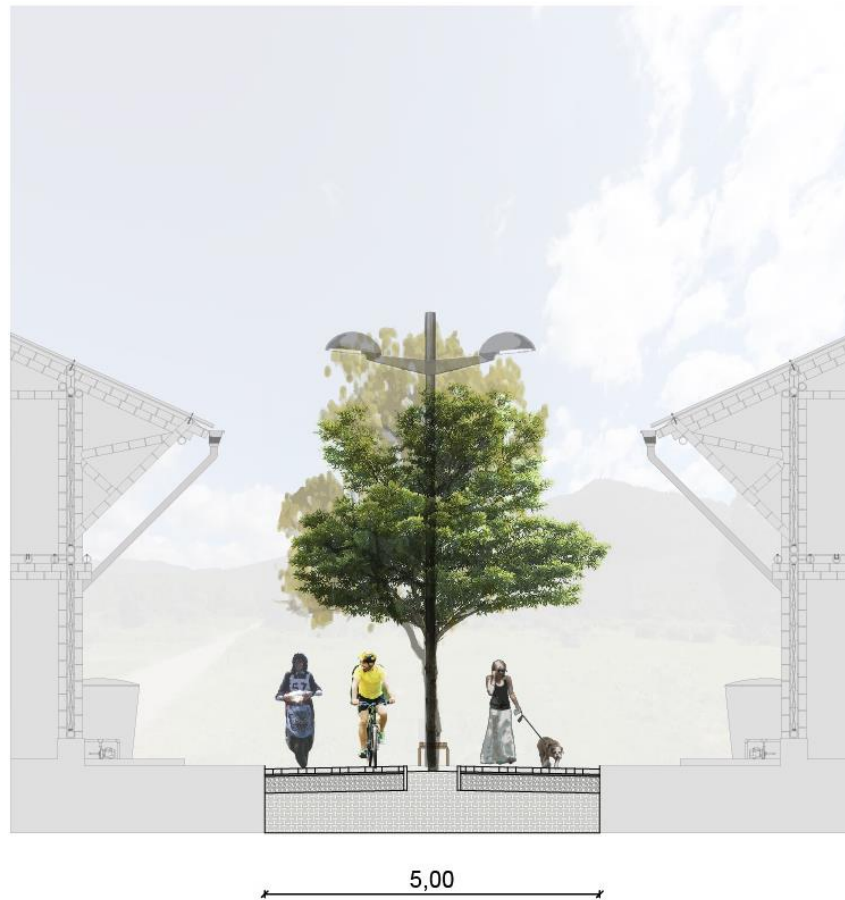
Figura 53: Mejoramiento de pasajes existentes

Actualmente el barrio Bellavista cuenta con pasajes de acceso a las viviendas que están ubicadas en las zonas bajas del barrio y que presentan malas condiciones como polvo, falta de iluminación y falta de espacios de sombra. Se propone la incorporación de vegetación, bancas, luminarias y tratamiento de piso para estas zonas de manera que el acceso sea adecuado y seguro. Se considera a los pasajes como espacios donde se pueda dar la integración social por lo que el ingreso del vehículo a este espacio está prohibido.

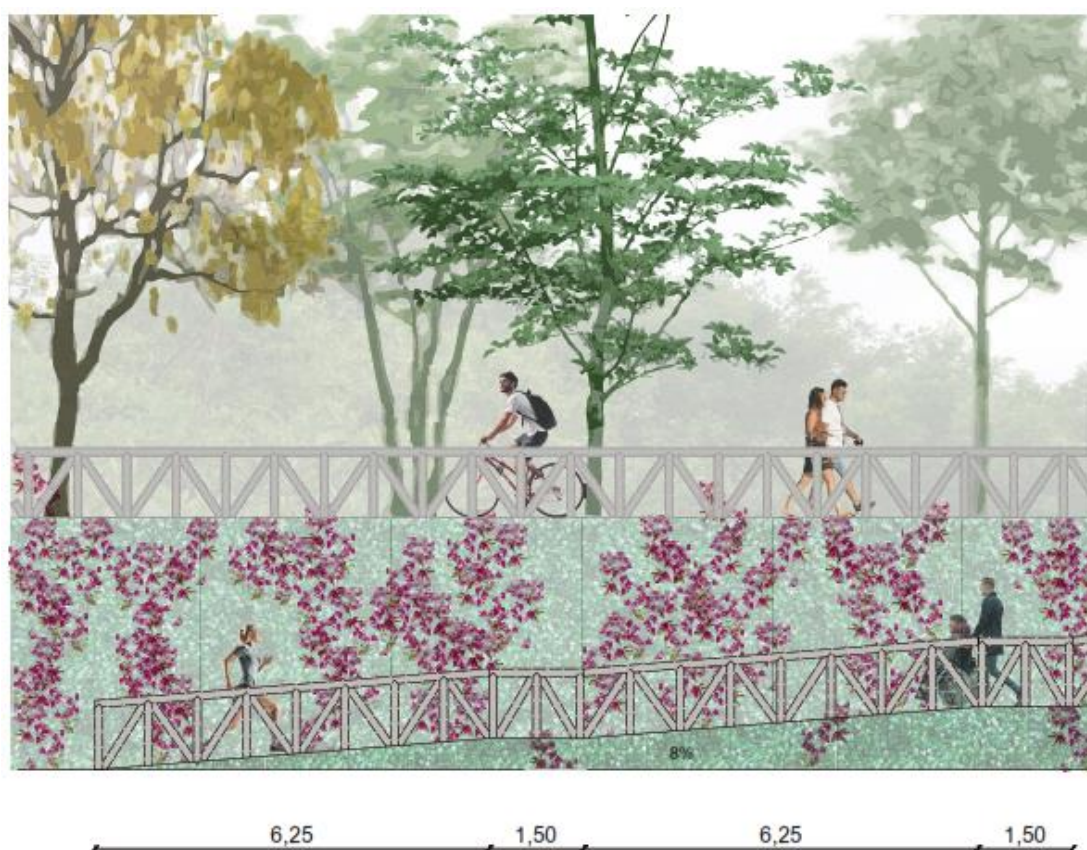
Figura 56: Propuesta de tratamiento para las rampas

Actualmente la accesibilidad a las zonas altas del barrio Bellavista resulta difícil, las pendientes y el tratamiento de estos espacios no son los adecuados ya que han sido improvisados por los usuarios y han tenido afectaciones por el último terremoto en 2016. Se propone la accesibilidad mediante rampas que tengan el 8% de pendiente para la circulación de motocicletas, bicicletas y personas a pie y el diseño de escalinatas para un acceso más directo a las zonas altas.

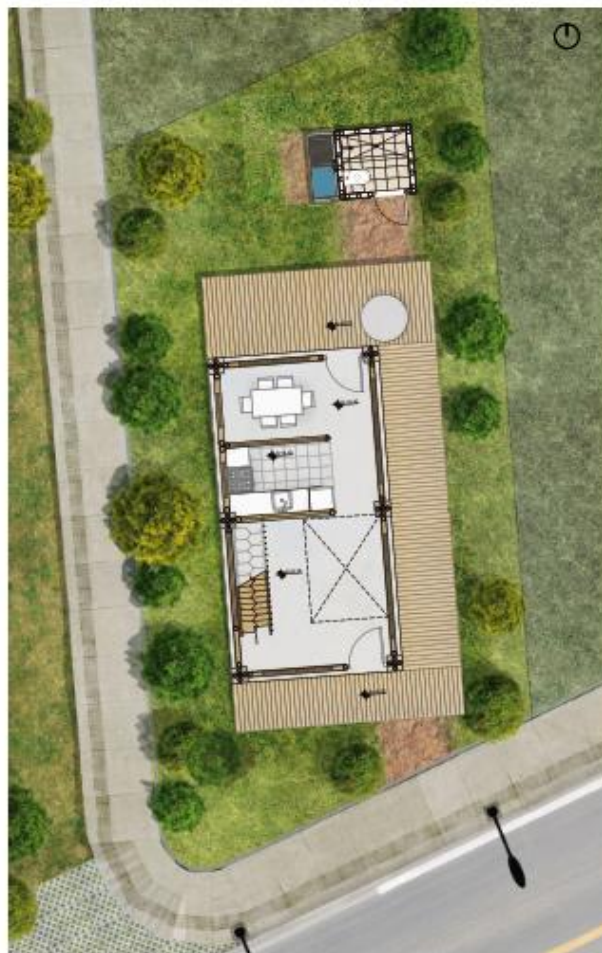
Figura 69: Baño ubicado en el exterior - planta

Mediante entrevistas realizadas a los moradores y a la presidenta del barrio nos supieron explicar que la razón por la cual se construye los baños en el exterior de la vivienda es por la falta de agua en el barrio, de esta manera se evita malos olores. También por la necesidad de mantener separadas las zonas secas de áreas húmedas de la vivienda ya que la mayoría de familias tienen un piso de tierra y el contacto con el agua puede hacer que ese suelo se convierta en lodo (Esmeralda, C., 2017). Esta costumbre es propia de la cultura del barrio y de la costa ecuatoriana (Camino, M., & Sáinz, J. L., 2014) por esta razón se toma se respeta y se incorpora al diseño final de la propuesta de vivienda.

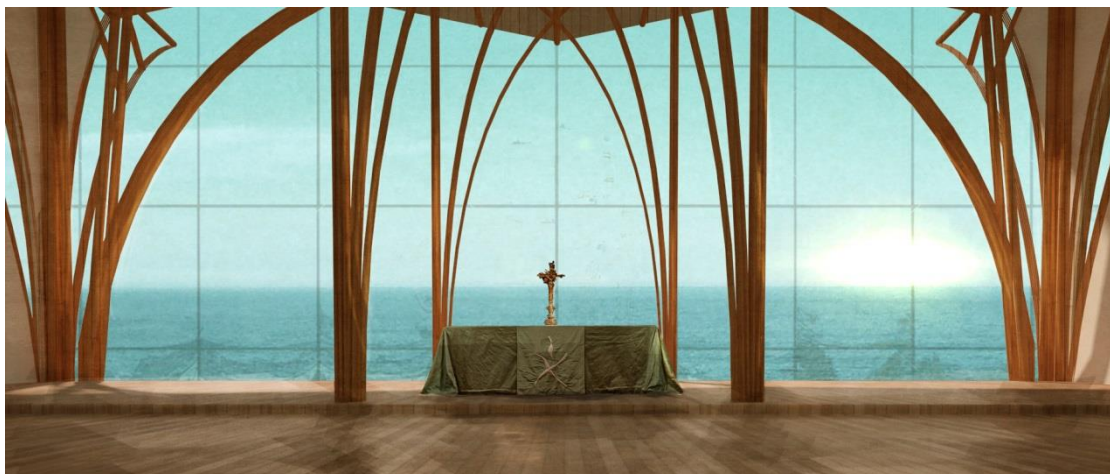
Figura 84: Enmarque de paisaje

Se propone generar un espacio que enmarque el paisaje más importante del barrio que es su vista al mar mediante una fachada traslúcida de esta manera logramos la relación espiritual a partir de la naturaleza.
