PONTIFICIA UNIVERSIDAD CATÓLICA DEL ECUADOR-MATRIZ

**TRABAJO DE TITULACIÓN PREVIO A LA OBTENCIÓN DEL
TÍTULO DE MAGÍSTER EN ADMINISTRACIÓN DE EMPRESAS
CON MENCIÓN EN GERENCIA DE LA CALIDAD Y**

**ESTUDIO PARA LA REDUCCIÓN DE COSTOS POR FALLAS EN EL
PROCESO DE LLENADO Y EMPAQUE DE LECHE UHT EN LA
PASTEURIZADORA QUITO EN BASE AL SISTEMA “AMEF”**

QUITO, DICIEMBRE 2016

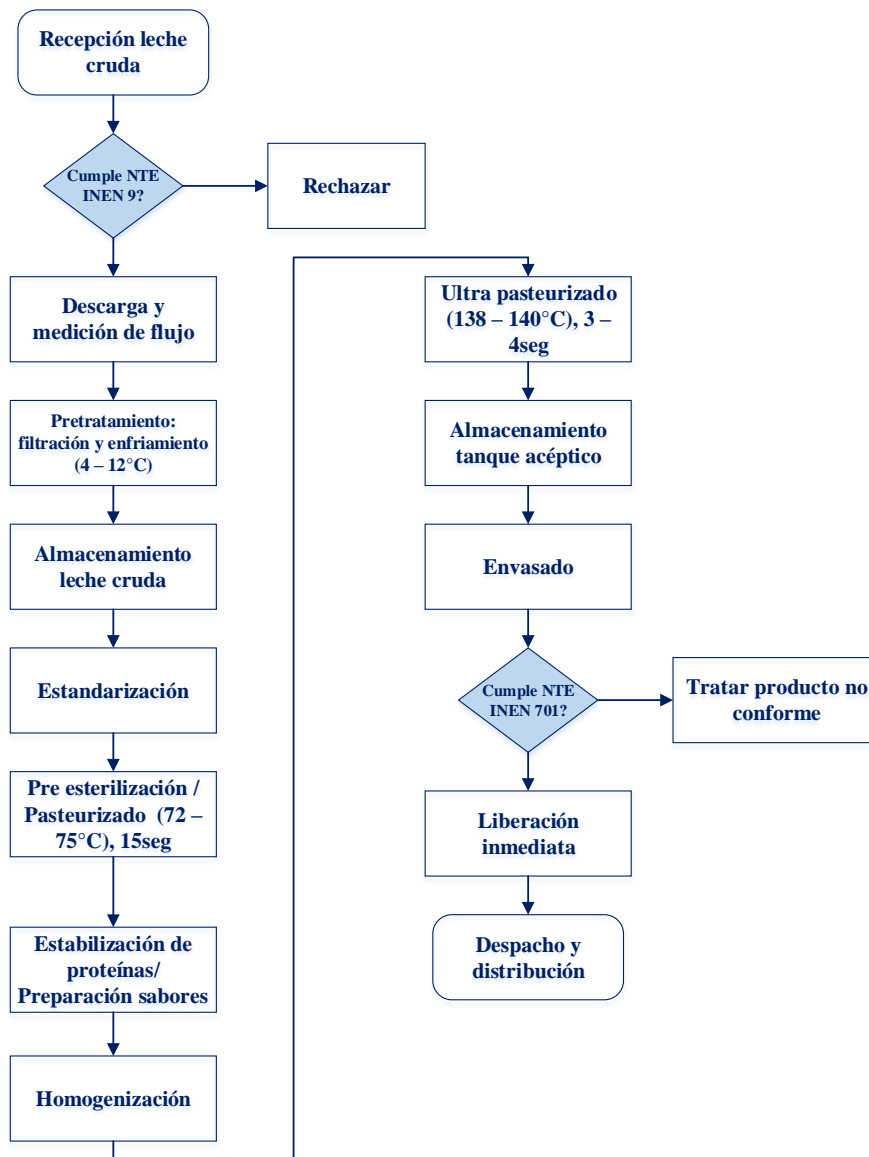
En la Figura 32 se puede ver el diagrama de proceso de llenado y empaque de leche UHT en funda de polietileno de la Pasteurizadora Quito. En este estudio vamos a enfocarnos en el proceso de envase por ser el más crítico.

Figura 32. Diagrama de proceso funda polietileno Pasteurizadora Quito
Fuente: Manual Buenas Prácticas Manufactura Pasteurizadora Quito, 2016

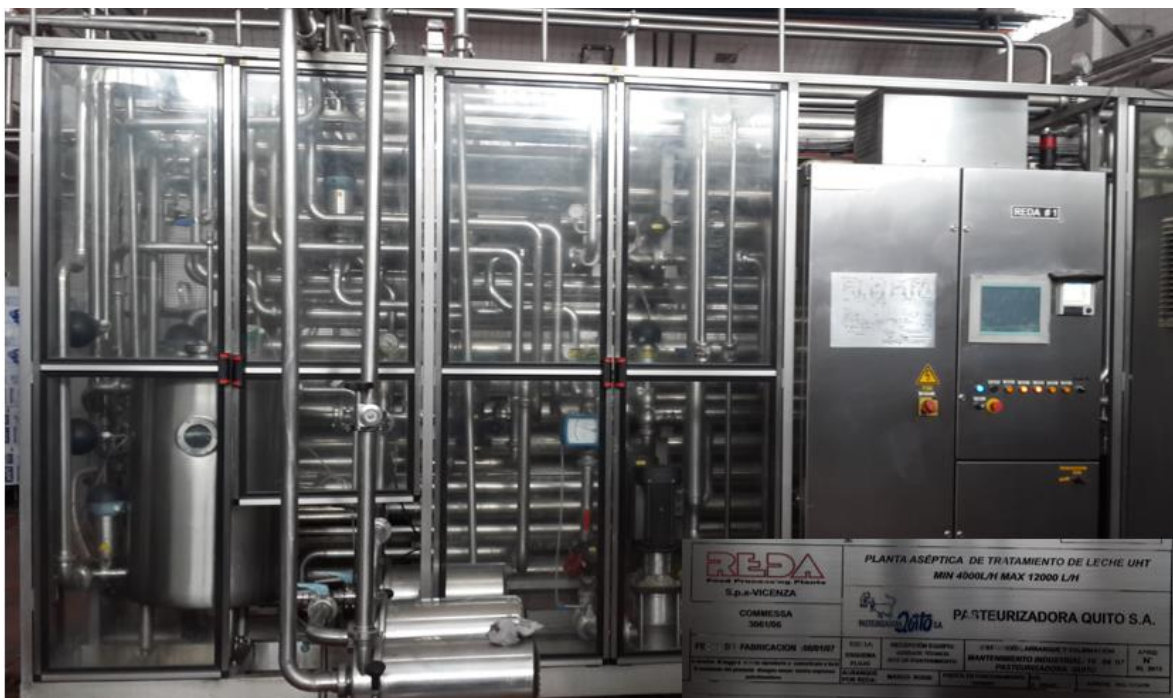
Según norma (NTE INEN 701, 2009) el ultrapasteurizado es un procedimiento mediante el cual se somete la leche a elevada temperatura (135°C) durante corto tiempo (1 seg) con el objeto de elaborar un producto comercialmente estéril que puede ser almacenado a temperatura ambiente por mucho tiempo, de 6 a 8 meses. El tratamiento UHT es de flujo continuo, seguido de un llenado aséptico en envases esterilizados y cerrados herméticamente. En la Figura 36 se observa el equipo para ultrapasteurizado llamado REDA.

Figura 36. Pasteurizador de la Pasteurizadora Quito

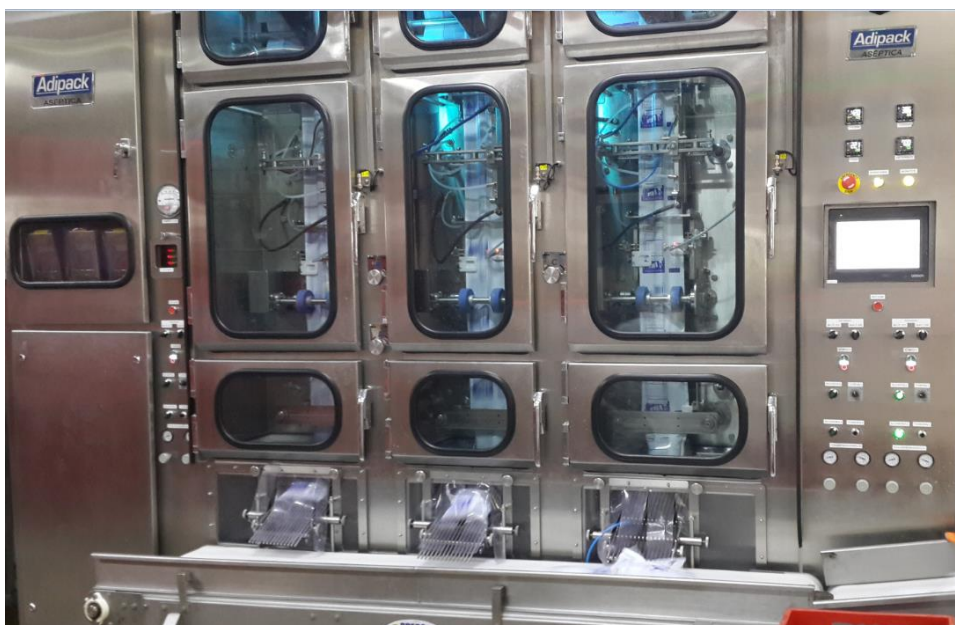
Este proceso consiste en el llenado de leche en varias presentaciones y tipos de envase como son: funda de polietileno, tetrapack, botellas y otros, la condición más importante es que se debe mantener las condiciones asépticas para evitar contaminación del producto y se lo realiza en envasadoras especiales. En la Figura 37 se observa una de las envasadoras asépticas ADIPACK de leche en funda.

Figura 37. Envasadora aséptica ADIPACK de la Pasteurizadora Quito
Fuente: Pasteurizadora Quito, 2016

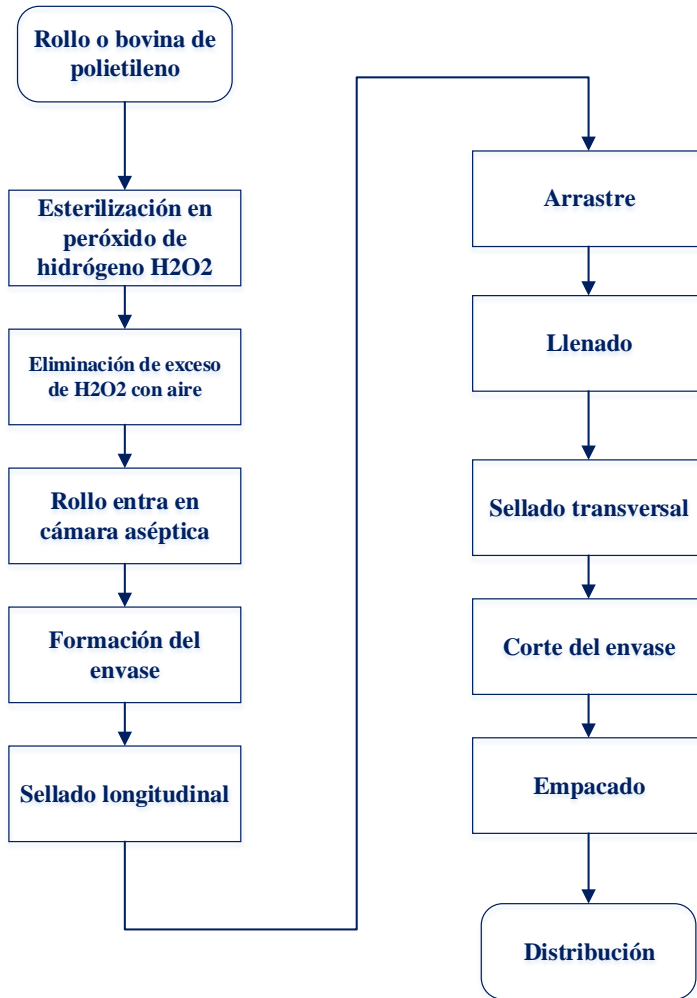
En la Figura 41 se puede ver el diagrama de proceso de envasado de leche en funda de polietileno de la Pasteurizadora Quito, el cual se realiza en el interior de la máquina envasadora aséptica. Este subproceso es parte del proceso de llenado y empaque de leche UHT descrito en la figura 32,

Figura 41. Diagrama de proceso envasado en funda de polietileno

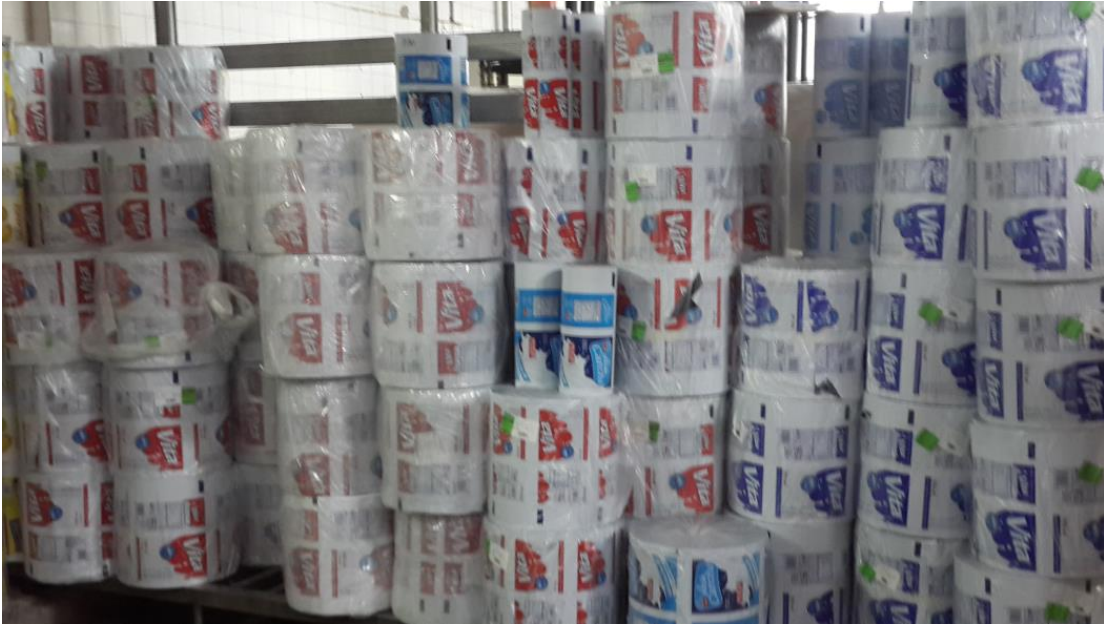
320mm, espesor de la lámina 80 – 100 micras y diámetro 400mm. En la Figura 43 se observa el material de empaque polietileno en bobinas.

Figura 43. Material de empaque polietileno

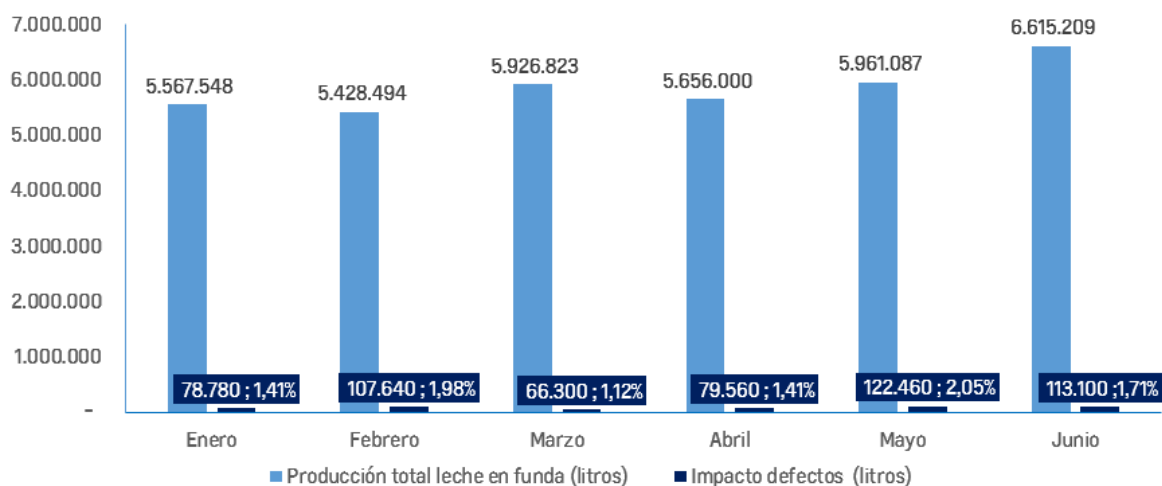
En la Figura 45 se observa la relación entre la producción total mensual de litros de leche en funda y los defectos totales de sellado, donde se observa que en promedio la Pasteurizadora Quito produce 5.859.193 litros de leche en funda, de los cuales 1,61% (94.640 litros) sale con defectos en el proceso productivo, lo cual a un costo promedio de \$0.85 / litro, tendría un impacto mensual de \$80.444 de pérdida.

Figura 45. Relación producción total versus cantidad de defectos

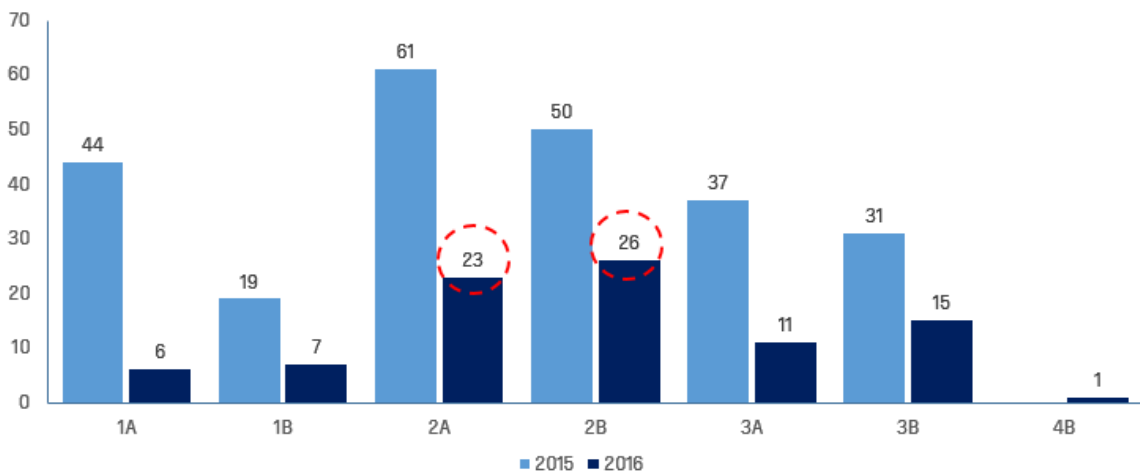
Figura 49. Defectos de sellado longitudinal por envasadora y cabezal
 Fuente: Pasteurizadora Quito, 2016

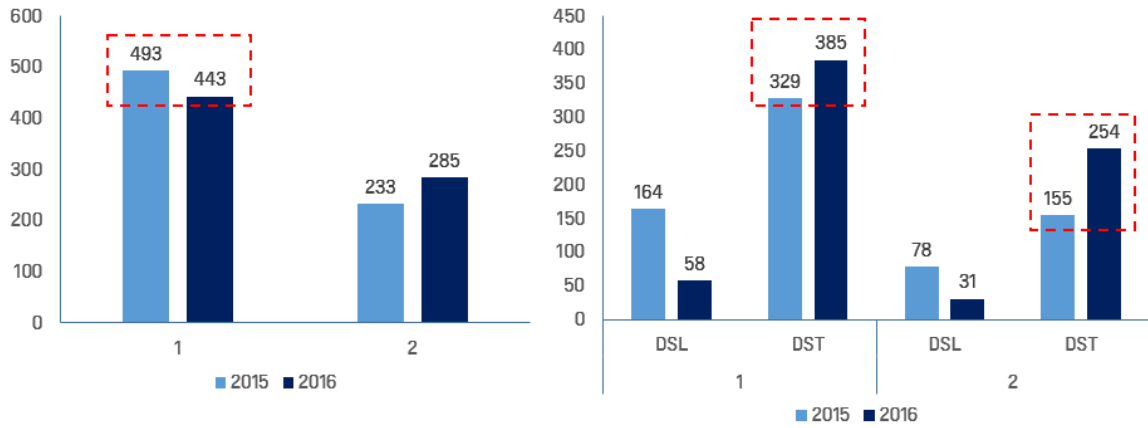
Figura 51. Defectos de sellado por turno
Fuente: Pasteurizadora Quito, 2016

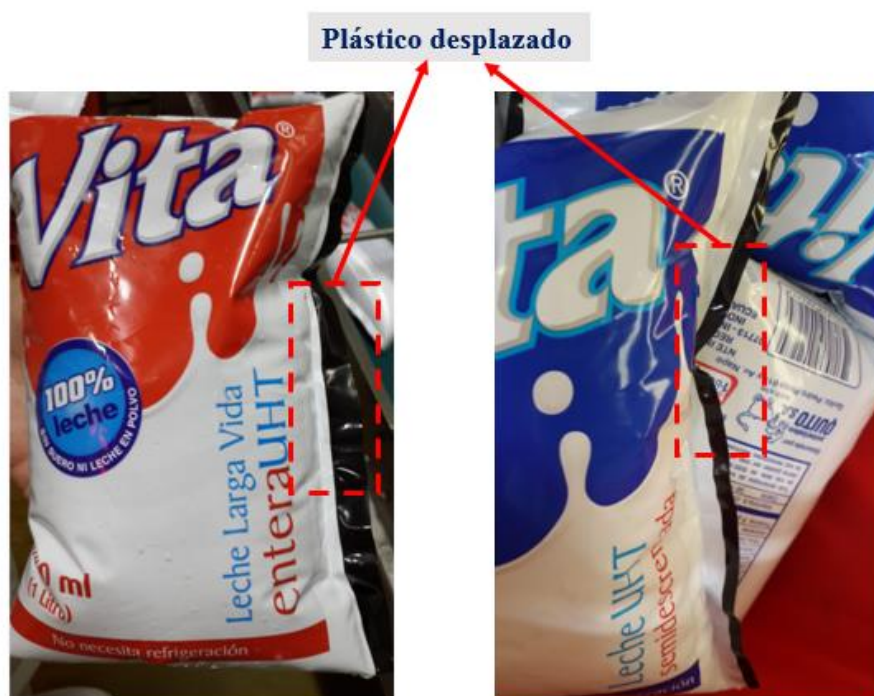
Figura 55. Defecto traslape de plástico desplazado

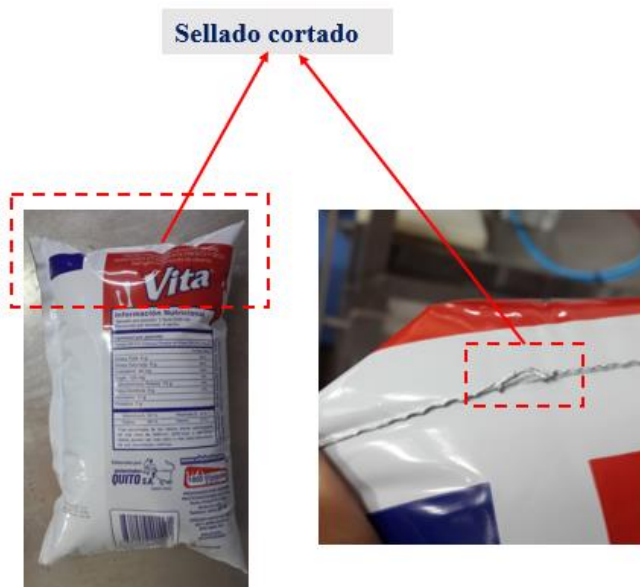
Figura 57. Defecto sellado cortado

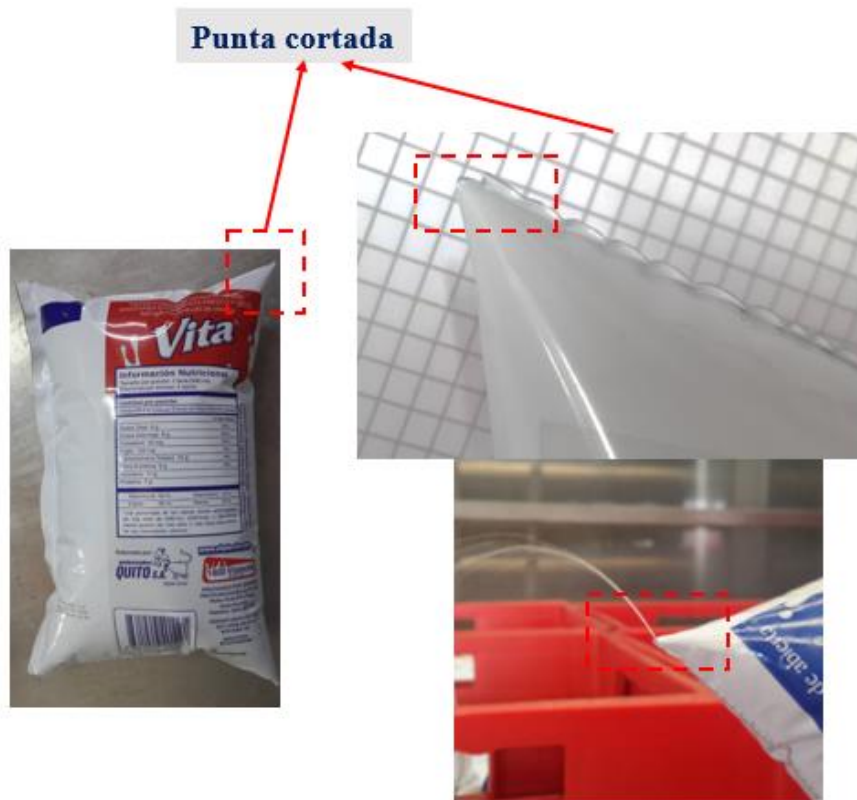
Figura 58. Defecto punta cortada

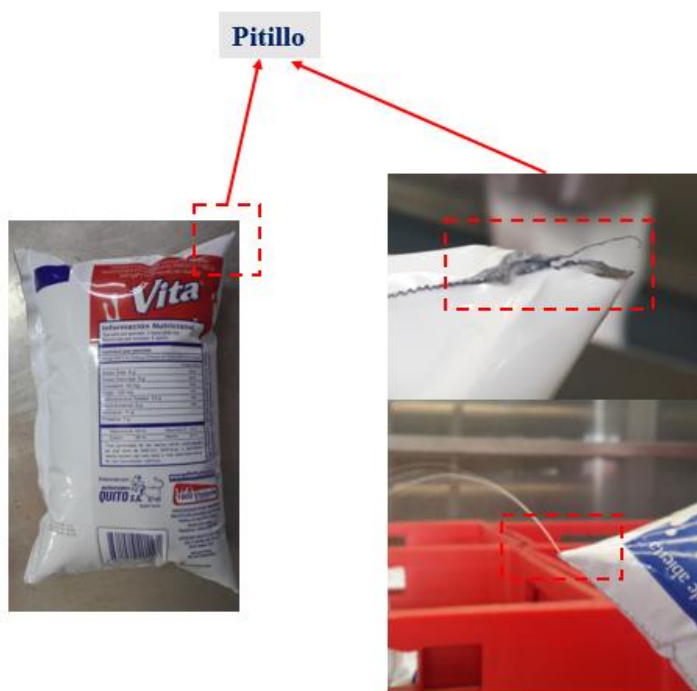
Figura 59. Defecto pitillo

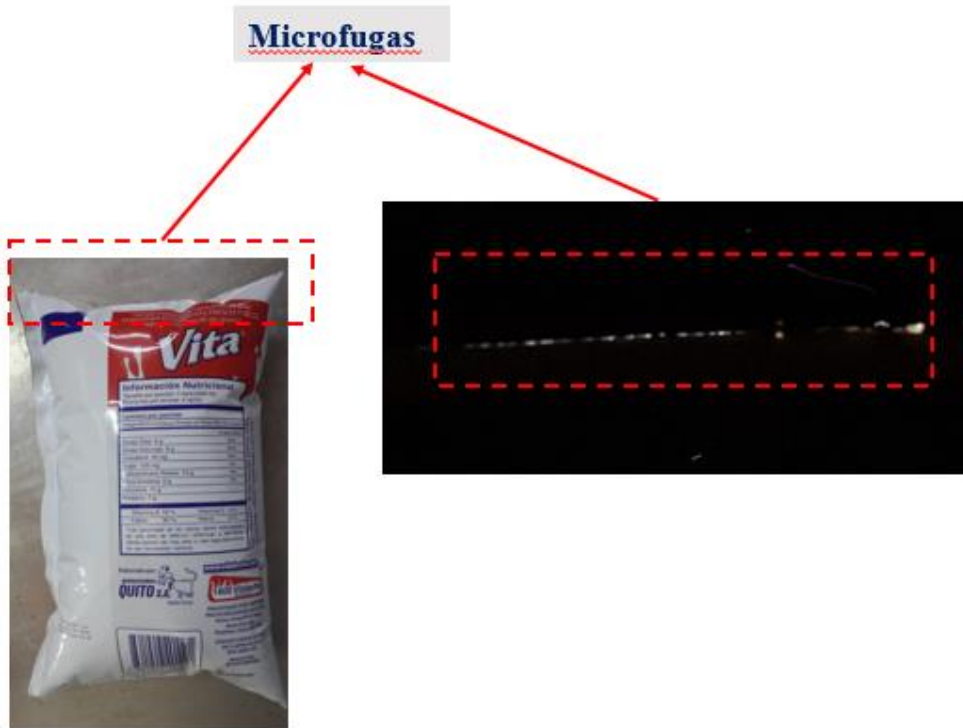
Figura 60. Microfugas

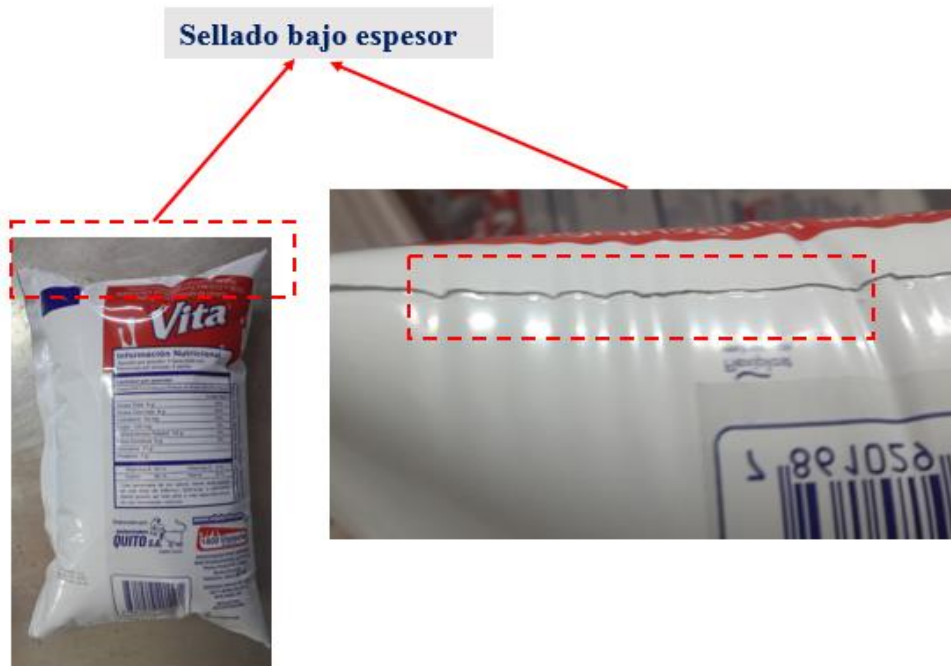
Figura 61. Sellado bajo espesor
Fuente: Pasteurizadora Quito, 2016

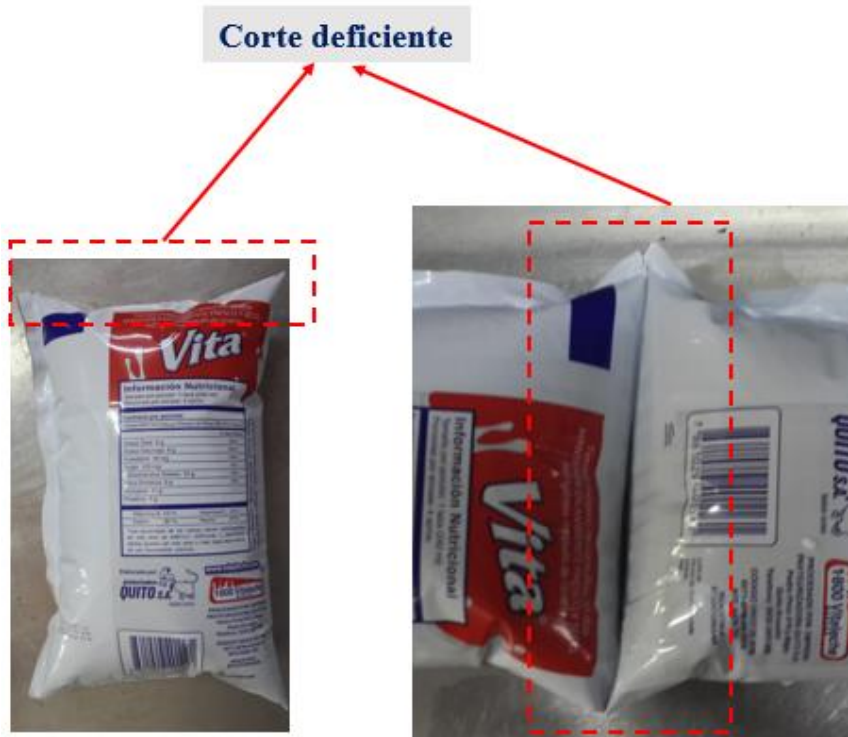
Figura 62. Corte deficiente
Fuente: Pasteurizadora Quito, 2016

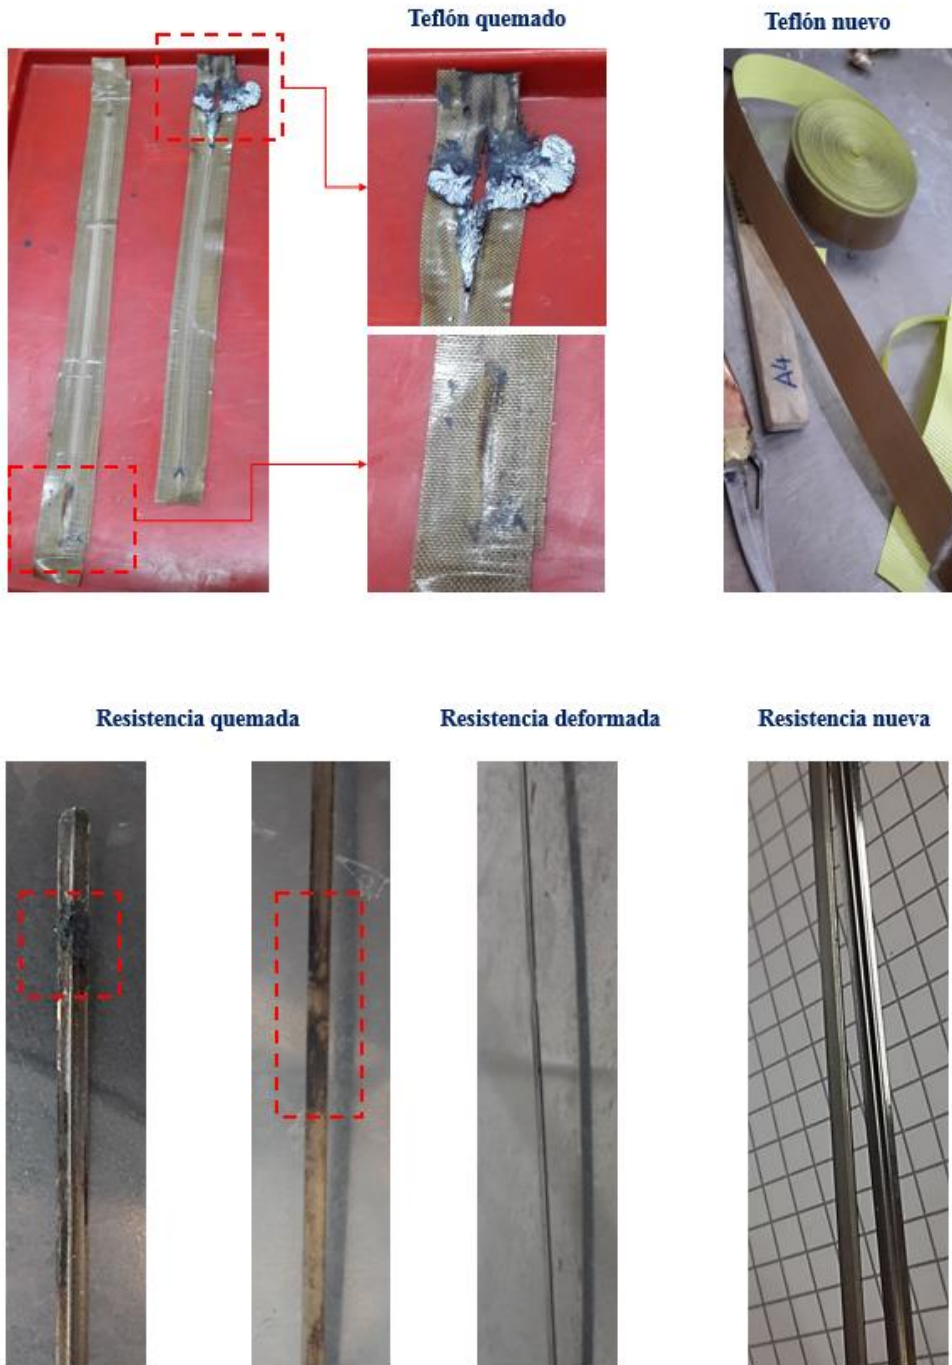
Figura 64. Problemas en mordaza de sellado
Fuente: Pasteurizadora Quito, 2016

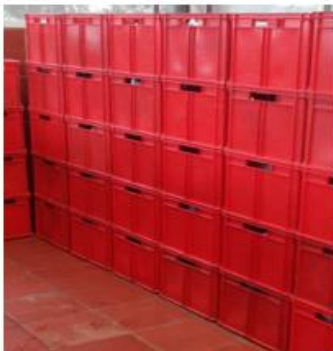
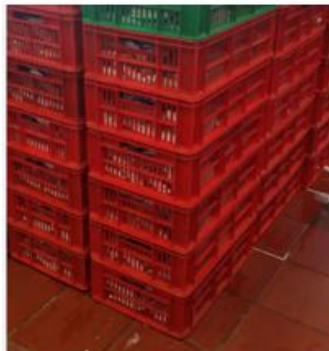
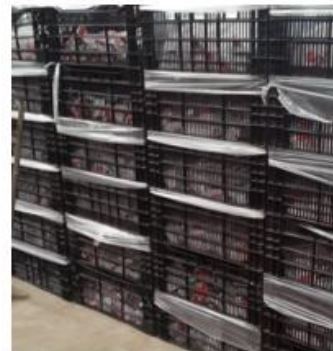
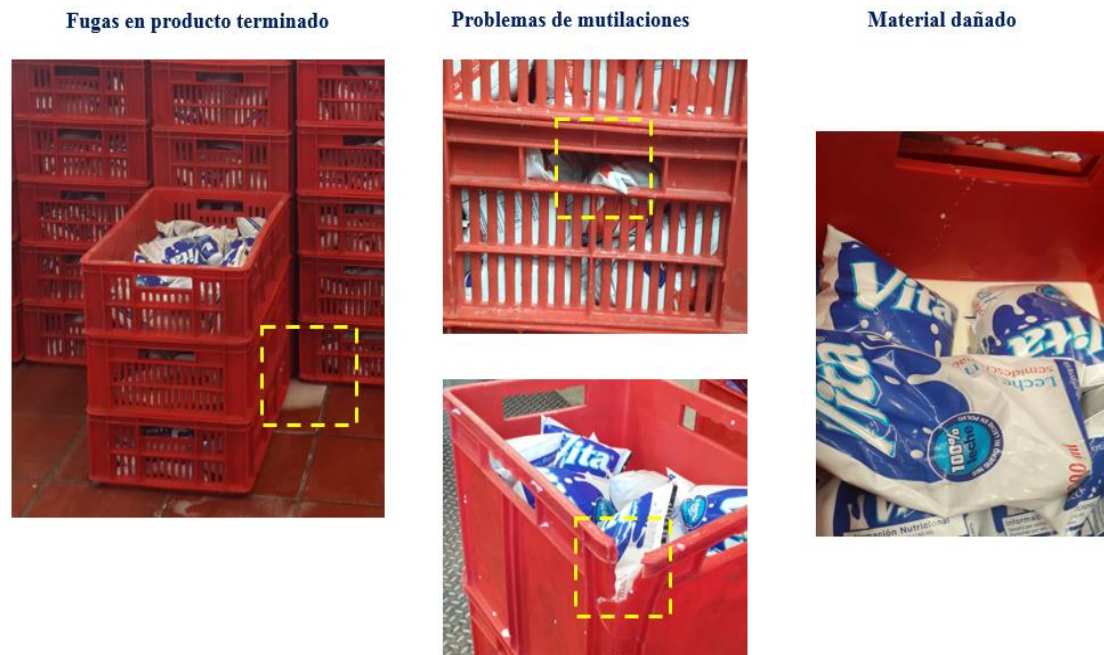
Jaba cervecera

Jaba con ranuras

Jaba con protección plástico

Figura 65. Problemas en jabs plásticas

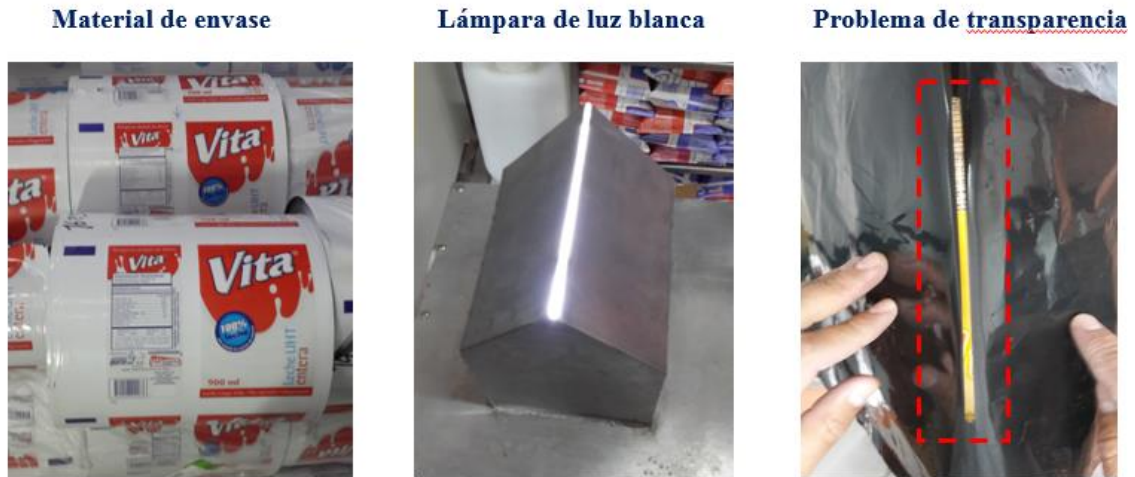
Figura 66. Problemas de transparencia en material de envase
