PONTIFICIA UNIVERSIDAD CATÓLICA DEL ECUADOR  
FACULTAD DE ARQUITECTURA, DISEÑO Y ARTES

TRABAJO DE TITULACIÓN PREVIO A LA OBTENCIÓN  
DEL TÍTULO DE MAGÍSTER EN URBANISMO MENCIÓN  
PROYECTO URBANO CON ENFOQUE AL CAMBIO  
CLIMÁTICO

MEDICIÓN DE LA ACCESIBILIDAD Y CALIDAD ESPACIAL  
DEL ESPACIO PÚBLICO DE LAS ORILLAS DEL RÍO  
AMBATO. CASO DE ESTUDIO: PASEO ECOLÓGICO

ARQ. CHRISTIAN ANDRÉS SORIA COLINA

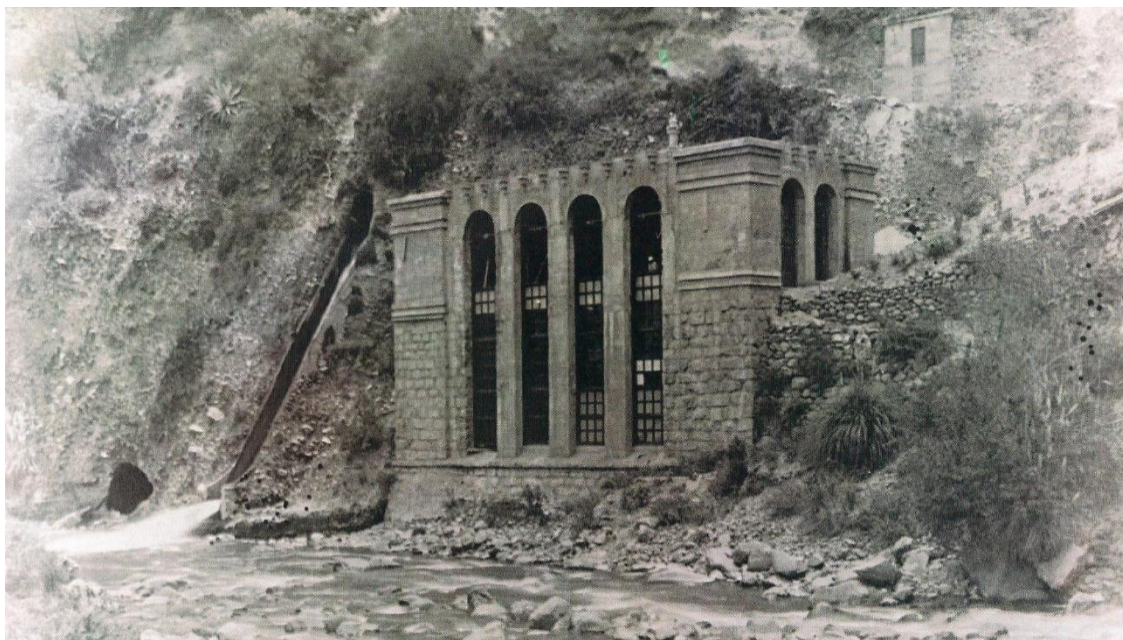
Figura 2 Estación hidroeléctrica de la 'Industria Algodonera' a orillas del río Ambato, año 1930.  
Fuente: (Revista Ambato, 2003).

Durante muchos años la ciudad y el cantón se han beneficiado de esta fuente hídrica, especialmente para el aprovechamiento de grandes extensiones de terreno, huertos frutales, jardines, y también para aspectos industriales como molinos e incluso hidroeléctricas (Figura 2 y Figura 3) (Reino, 2015).

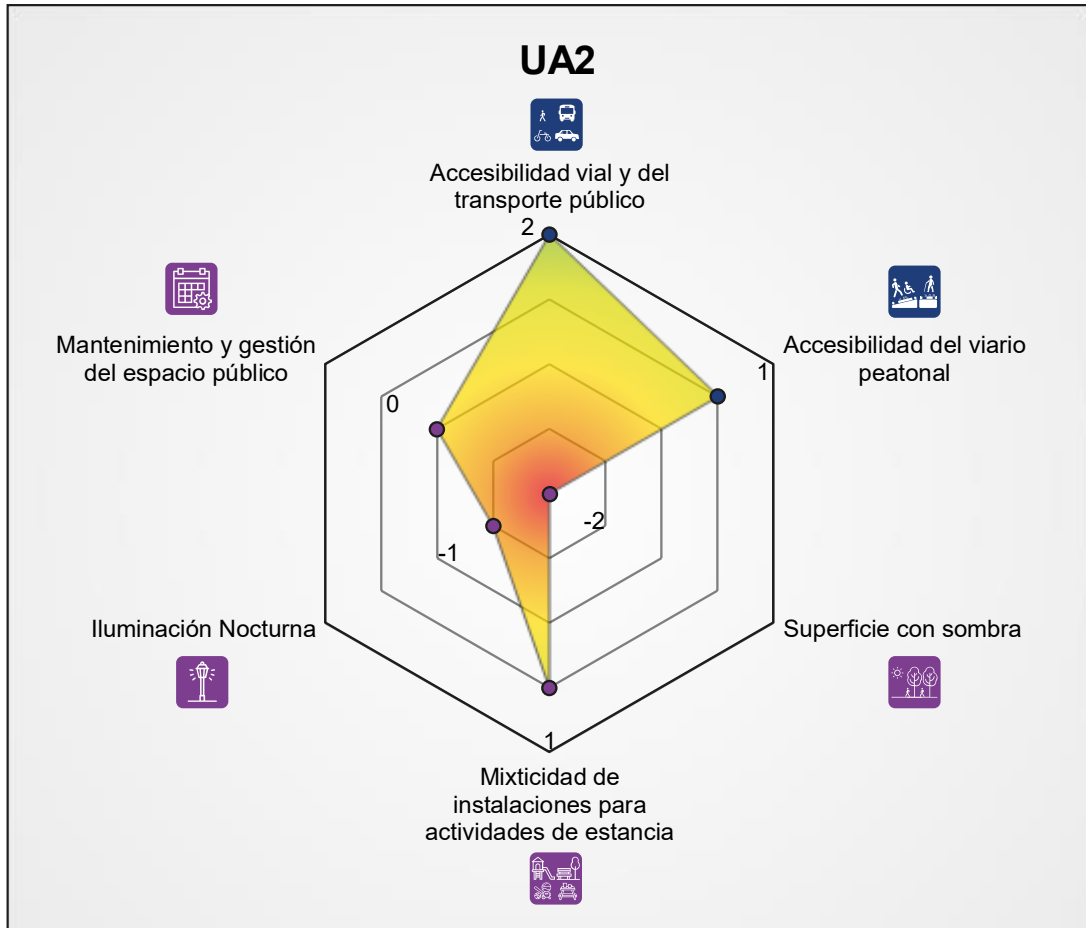
Figura 14 Valoración gráfica UA2.

Los resultados de la unidad de análisis 2 (UA2) (Figura 13) se presentan en la Tabla 11 y Figura 14. Esta unidad posee un valor óptimo de 4/4 en el valor categórico del indicador accesibilidad vial y del transporte público, y su peor puntuación es en el indicador de superficie con sombra con una valoración perjudicial del 17,76%.

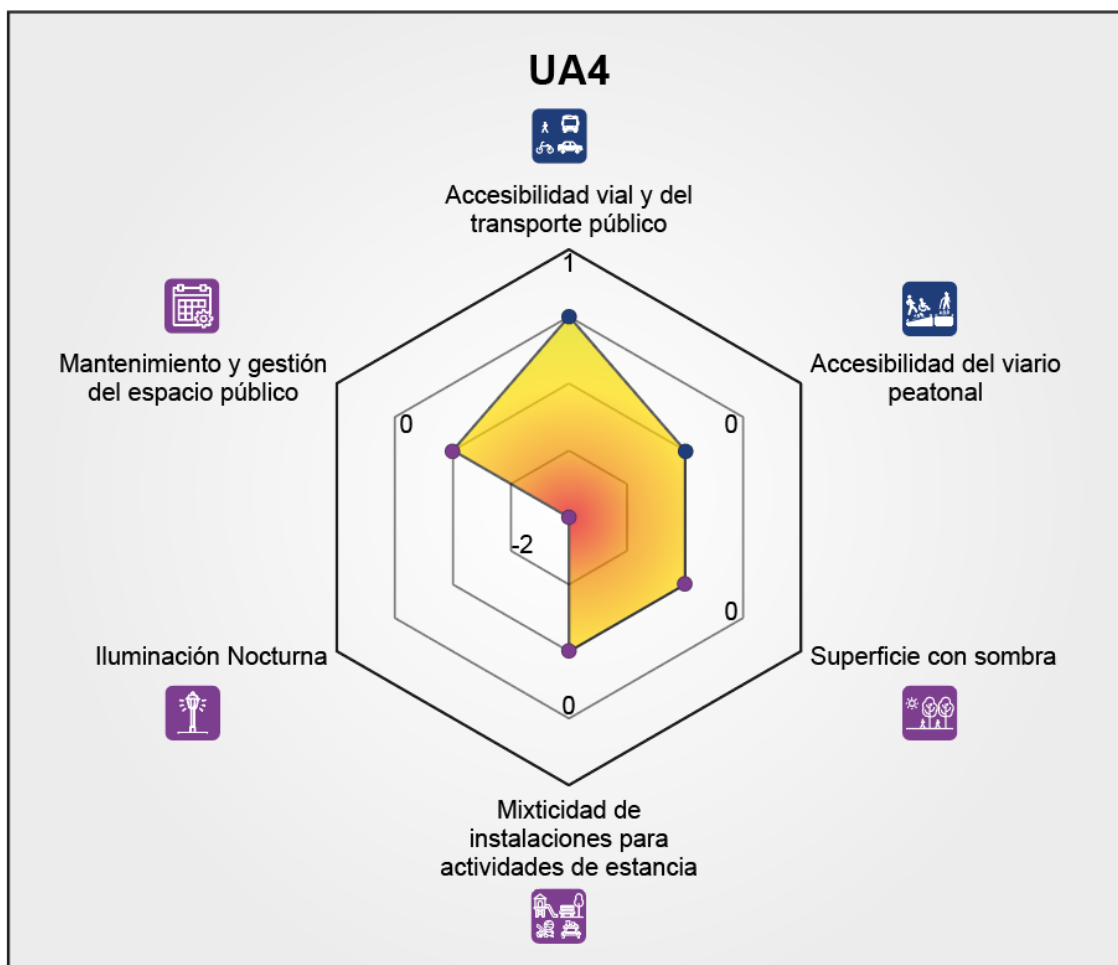
Figura 18 Valoración gráfica UA4.

La valoración de la unidad de análisis 4 (UA4) (Figura 17) se expresa en la Tabla 13 y Figura 18. Esta unidad de análisis obtuvo su mejor valoración en el indicador accesibilidad vial y del transporte público con un valor categórico aceptable de 3/4, y su calificación más baja la tiene el indicador de iluminación nocturna con un porcentaje perjudicial de 5,28%.

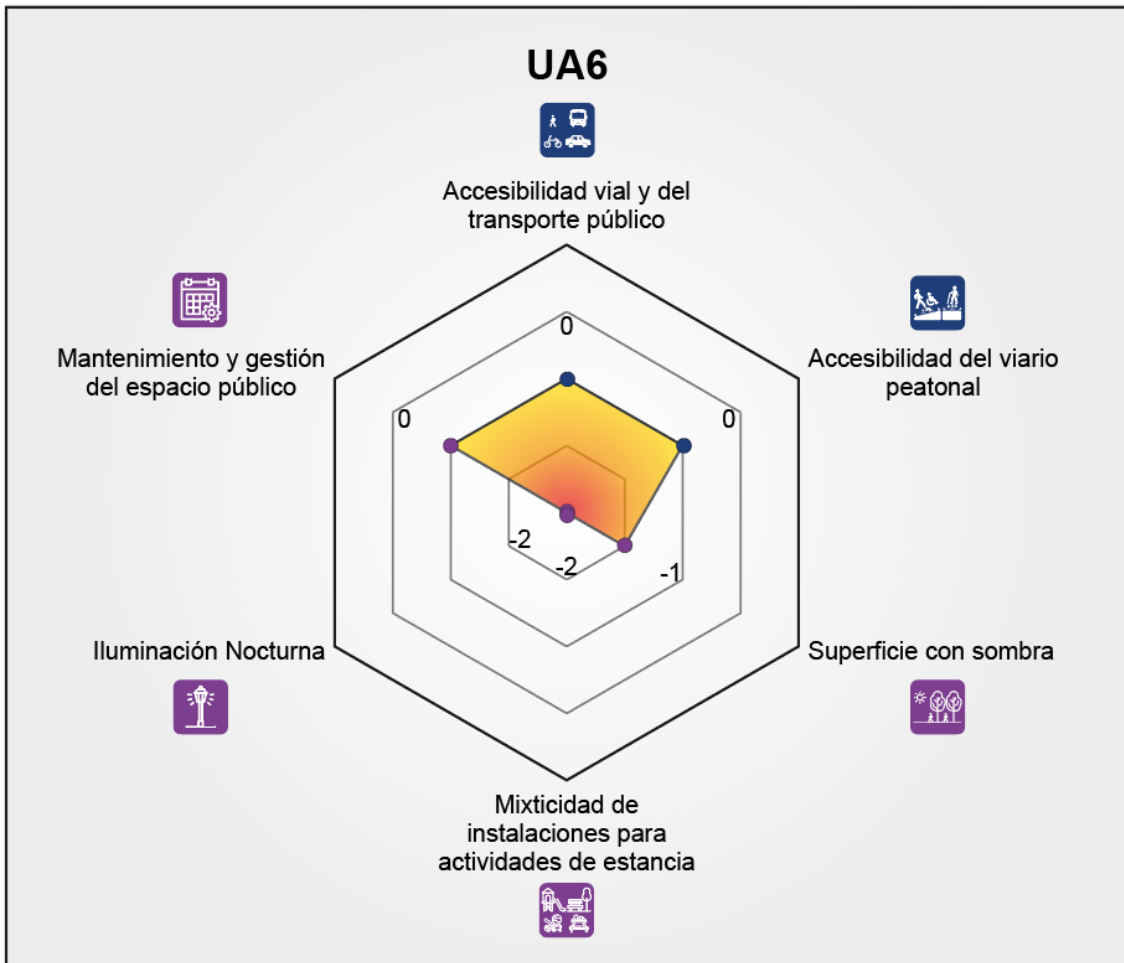
Figura 22 Valoración gráfica UA6.

La Tabla 15 y Figura 22. muestran los resultados de la unidad de análisis 6 (UA6) (Figura 21). En este caso la calificación más alta se encuentra en tres indicadores con valor medio, iniciando por el indicador accesibilidad vial y del transporte público con un valor categórico de 2/4, siguiendo con el indicador accesibilidad del viario peatonal con un valor de 48.49% y finalmente, el indicador mantenimiento y gestión del espacio público con puntaje de 41,67%. Además, tiene dos puntuaciones perjudiciales, una en el indicador de mixtidad de instalaciones para actividades de estancia con un valor de 0 en el índice de Shannon y en la iluminación nocturna presenta una calificación de 7,66%.

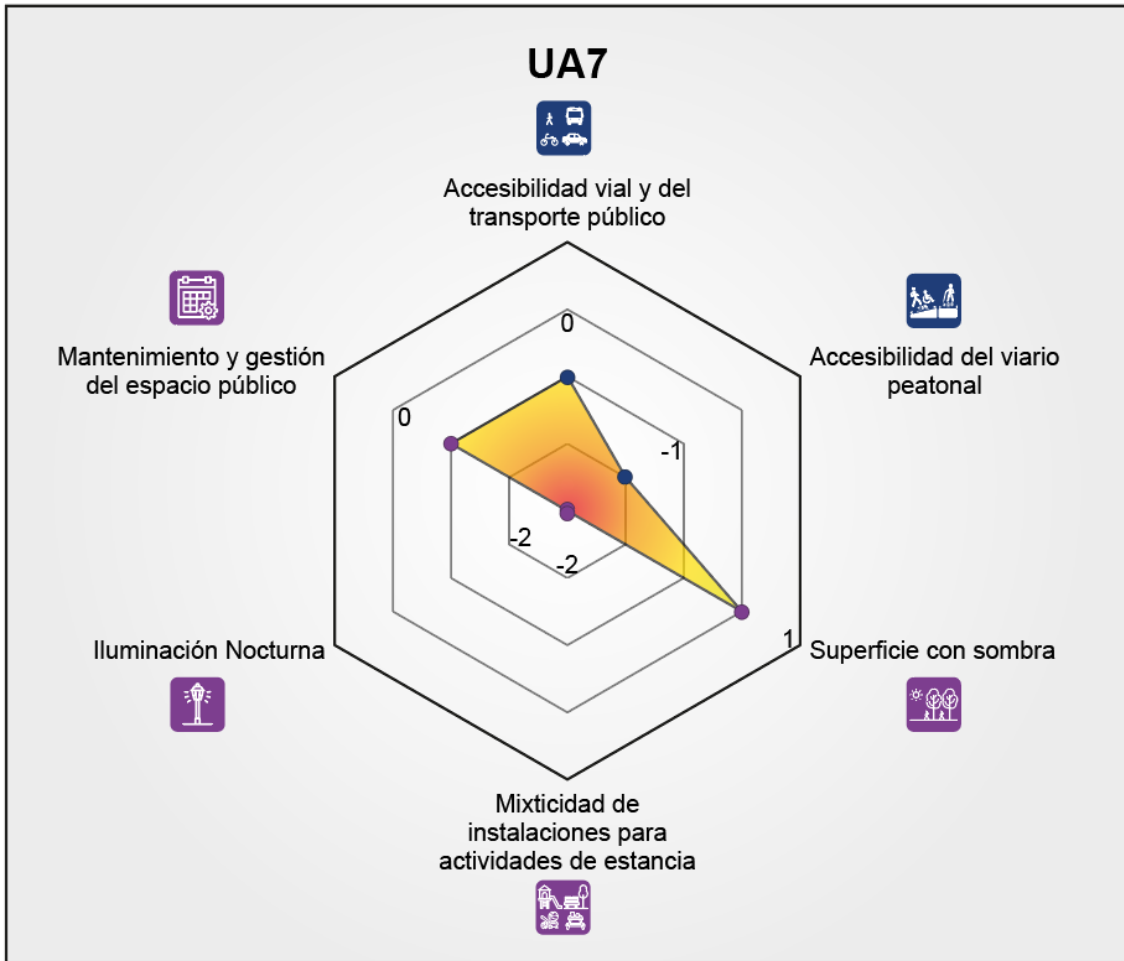
Figura 24 Valoración gráfica UA7.

La valoración de la unidad de análisis 7 (UA7) (Figura 23) se expresa en la Tabla 16 y Figura 24. Esta unidad de análisis obtuvo su mejor valoración en el indicador de superficie con sombra con un valor de 70.32%, mientras que tiene dos indicadores con valoración perjudicial, uno es la mixticidad de instalaciones para actividades de estancia con un resultado de 0 en el índice de Shannon, y el indicador de iluminación nocturna con 0% de calificación.

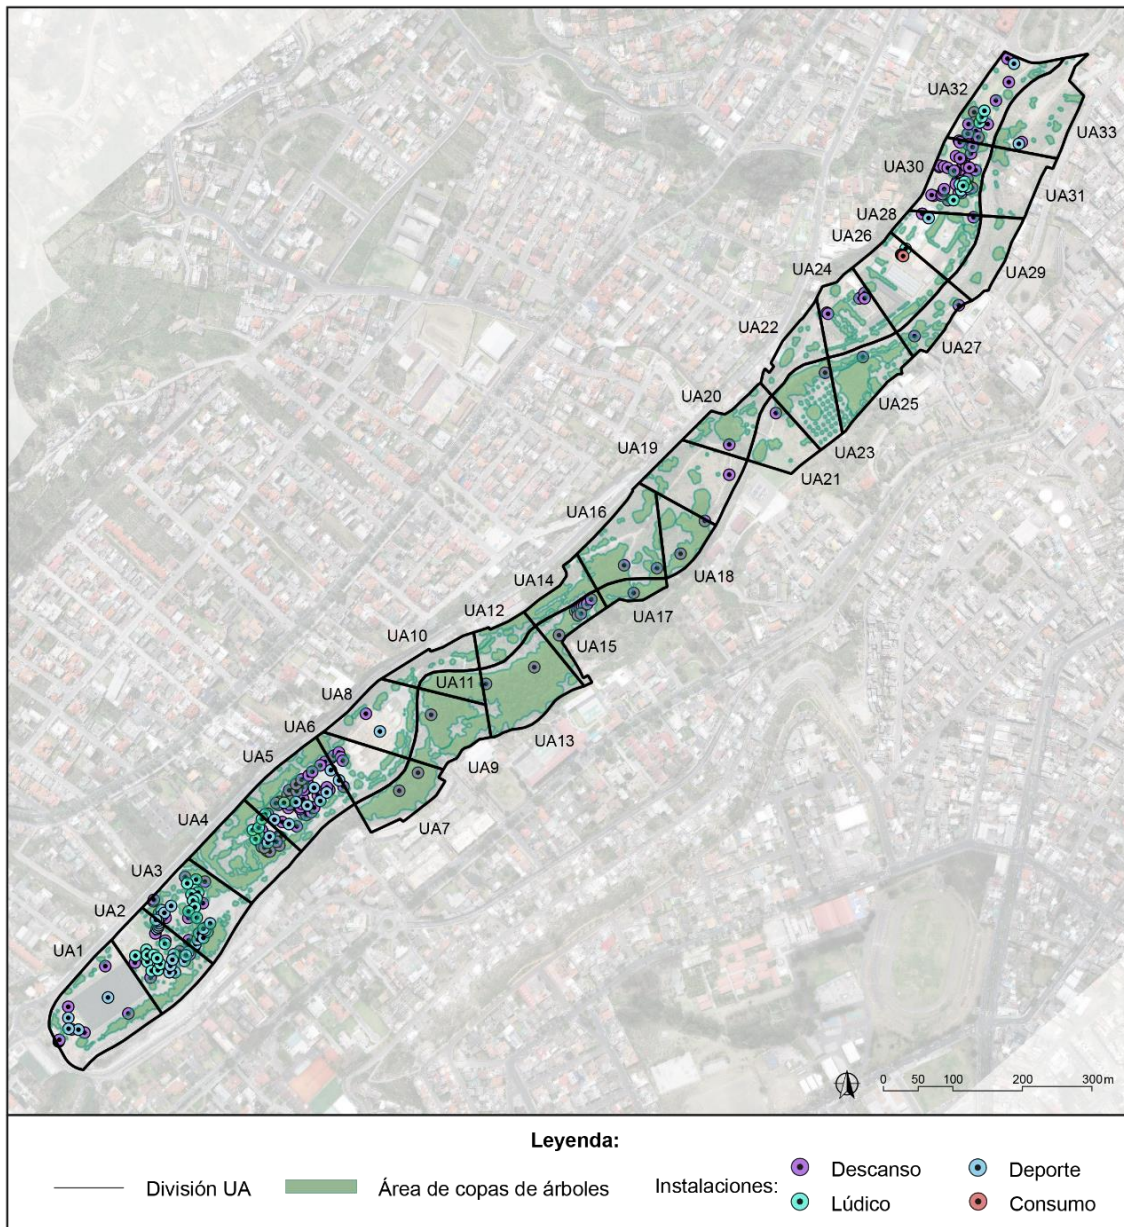
Figura 86 Descripción de Instalaciones para Actividades de Estancia con Superficie con Sombra.

Analizando los últimos dos indicadores, las unidades de análisis que tienen una mayor cantidad de instalaciones de estancia son aquellas que presentan valoración deficiente o perjudicial de superficie con sombra, lo que afecta el confort en estas zonas (Figura 86). La falta de sombra y vegetación produce un aumento de temperatura en la zona y puede ocasionar que las personas permanezcan en el lugar por menos tiempo.

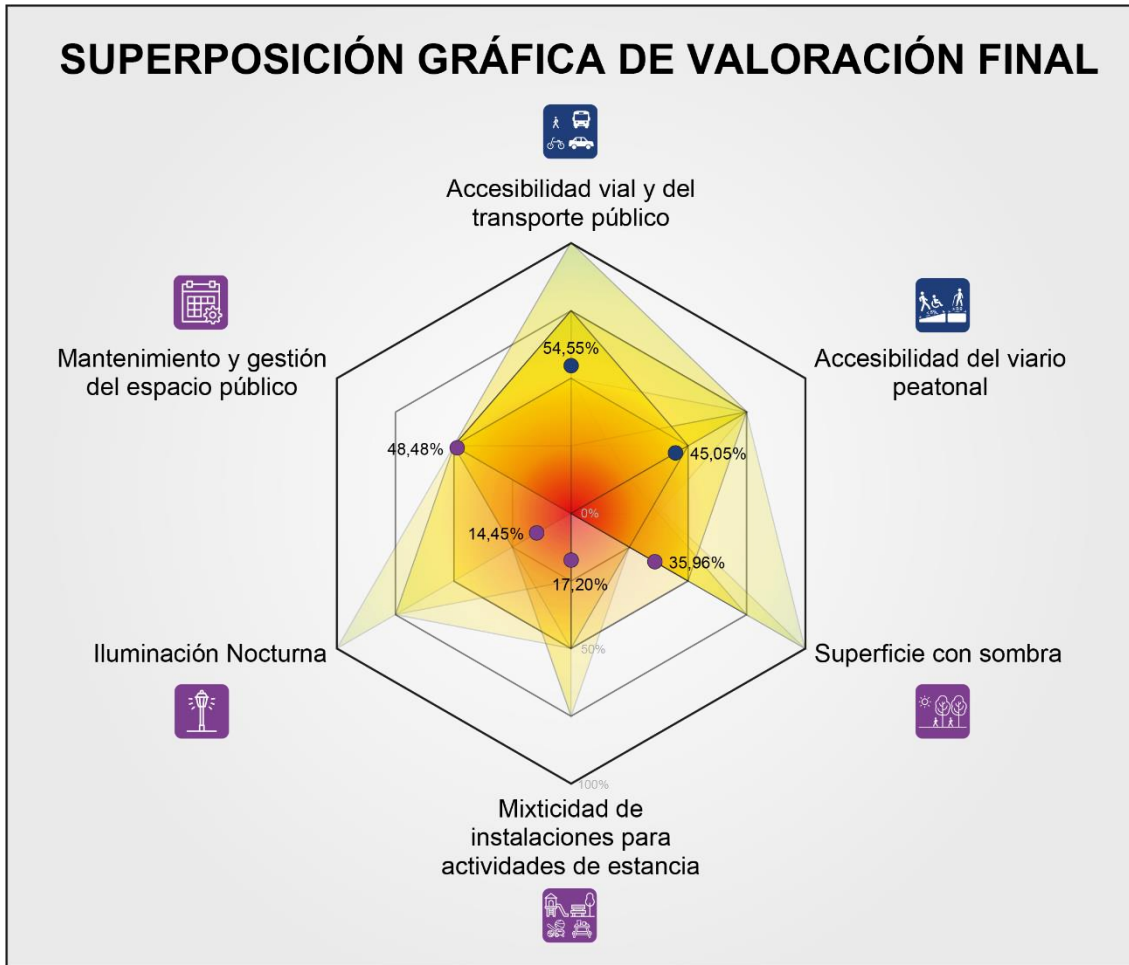
Estas valoraciones finales de cada indicador se muestran también a través de una superposición gráfica de los resultados obtenidos en cada unidad de análisis (Figura 92).

Figura 92 Superposición Gráfica de Valoración Final Promedio Porcentual.
