PONTIFICIA UNIVERSIDAD CATÓLICA DEL ECUADOR

“CENTRO DE APOYO, DESARROLLO, NUEVOS OFICIOS Y VIVIENDA PARA LAS
TRABAJADORAS SEXUALES DEL CHQ”

Volumen I

ANDRÉS ROLANDO PATIÑO VILLACÍS

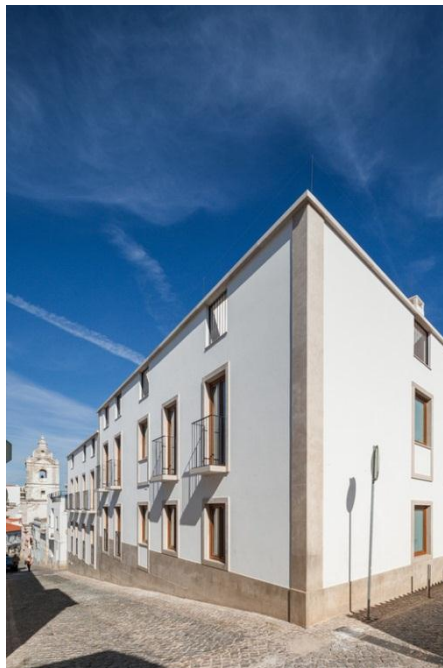
Fotografía 1: Referente 1

Este proyecto fue realizado por Vitor Vilhena Architecture. El edificio está situado en el centro histórico de Lagos, Portugal, con frente a cuatro calles. Los edificios existentes en el lote estaban muy degradados, sin posibilidad de rehabilitación. La demolición completa de estos edificios fue autorizada por los departamentos gubernamentales y el edificio fue totalmente reconstruido. (Duque, 2014)

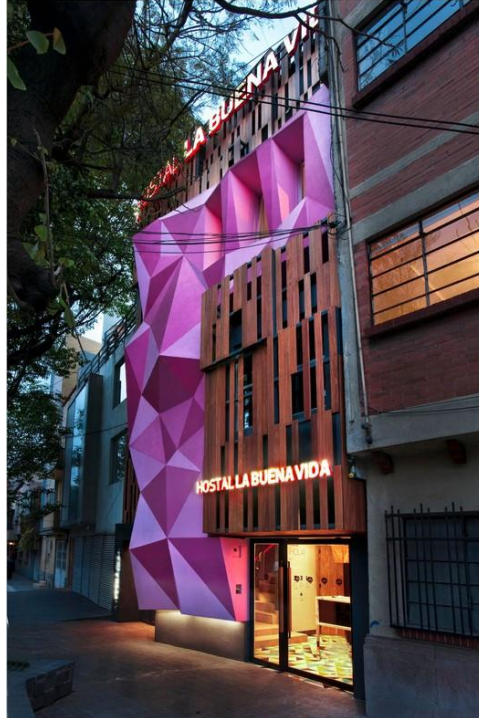
Fotografía 2: Referente 2

Este proyecto fue desarrollado en el año 2011 por ARCO Arquitectura Contemporánea, está ubicado en la ciudad de México en un área de 360 m² en una colonia llamada la Condesa que fue una zona residencial de la Ciudad de México que se desarrolló a principios del siglo XX. Por su privilegiada ubicación y el crecimiento económico le han puesto en la mira de todos los visitantes de la ciudad. (Gordon, 2012)

En toda la zona del proyecto la arquitectura responde a un estilo típico de la época y con el objetivo de salir de esta tendencia, se propuso como fachada principal una doble piel llena de color y textura que hace que el hostel llame la atención desde cualquier punto de la calle respetando las alturas y proporciones de los edificios aledaños. (Gordon, 2012)

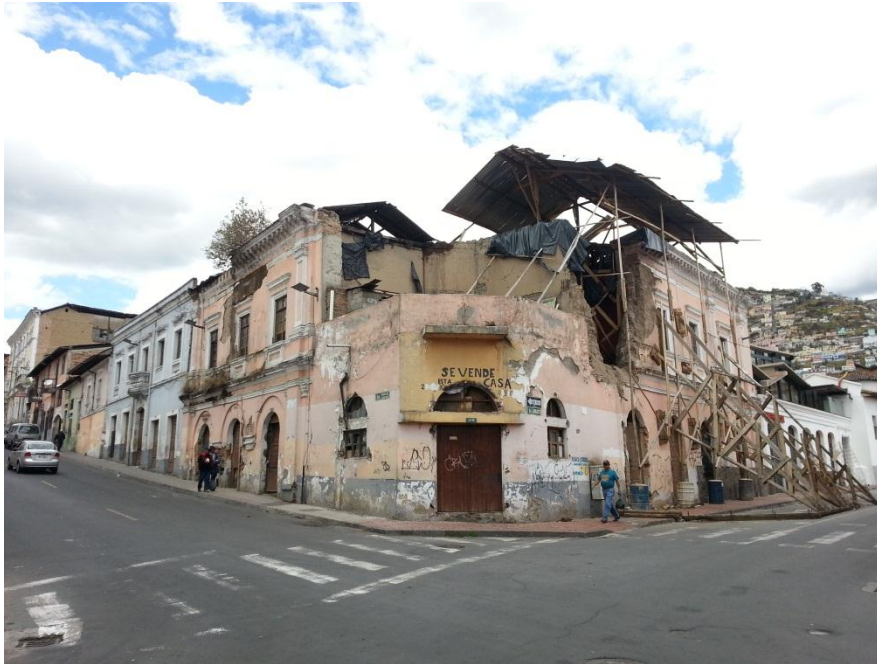
Fotografía 4: Casa del Centro Histórico

Los sistemas constructivos en tierra usados en edificaciones patrimoniales consisten principalmente en muros de carga de adobe reforzados con carrizos o madera, estos muros se diseñaron para soportar cargas verticales, sin incluir los efectos producidos por un sismo. Estos muros de carga tienen un espesor que varía entre 0.90 y 1.20 metros con aperturas ocasionales para vanos de puertas y ventanas; para evitar que estos muros se vuelquen hacia el exterior trabajaban en conjunto con contrafuertes. Estos muros generalmente reciben las cargas de cubierta transmitidas a estos mediante el apoyo de tirantes a una viga de solera que se ubica sobre el cabezal del muro. Estos muros por lo general se apoyan sobre cimientos corridos de tipo ciclópeo, contruidos en conglomerados de roca nativa.

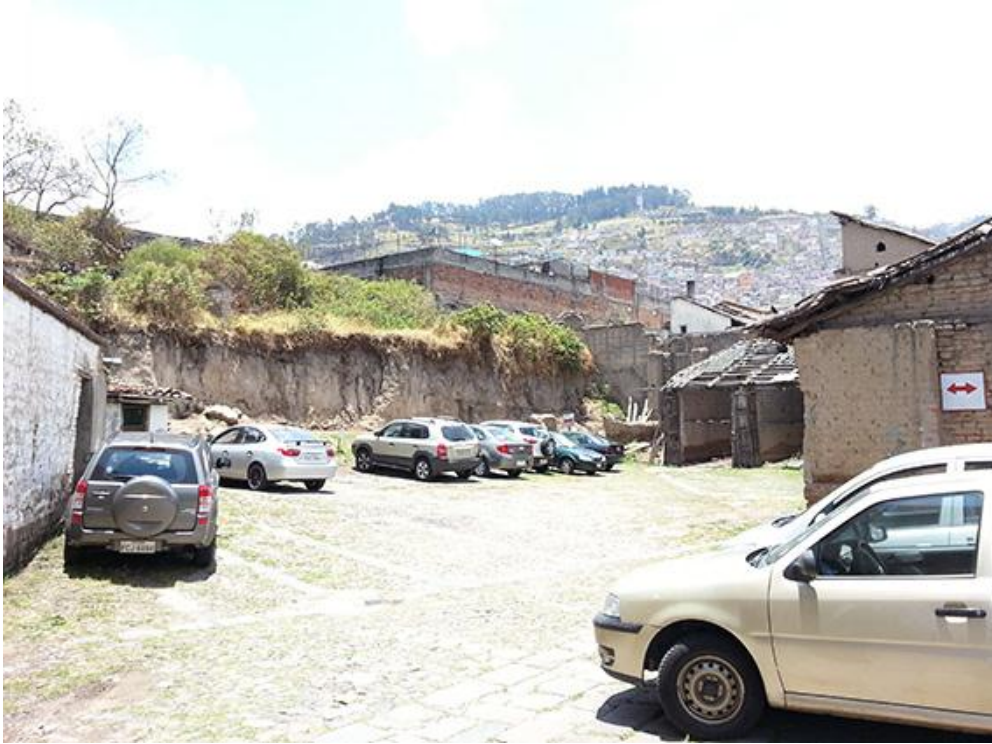
Fotografía 8: terreno

El terreno es uno de los lotes subutilizados identificados por Taller, se encuentra en malas condiciones, la mayor parte de la construcción del bloque principal está en condición ruinoso usada solo como bodegas, el lote además tiene construcciones añadidas sin permisos, que también están en malas condiciones, el terreno actualmente se usa solo como parqueadero público de vehículos.

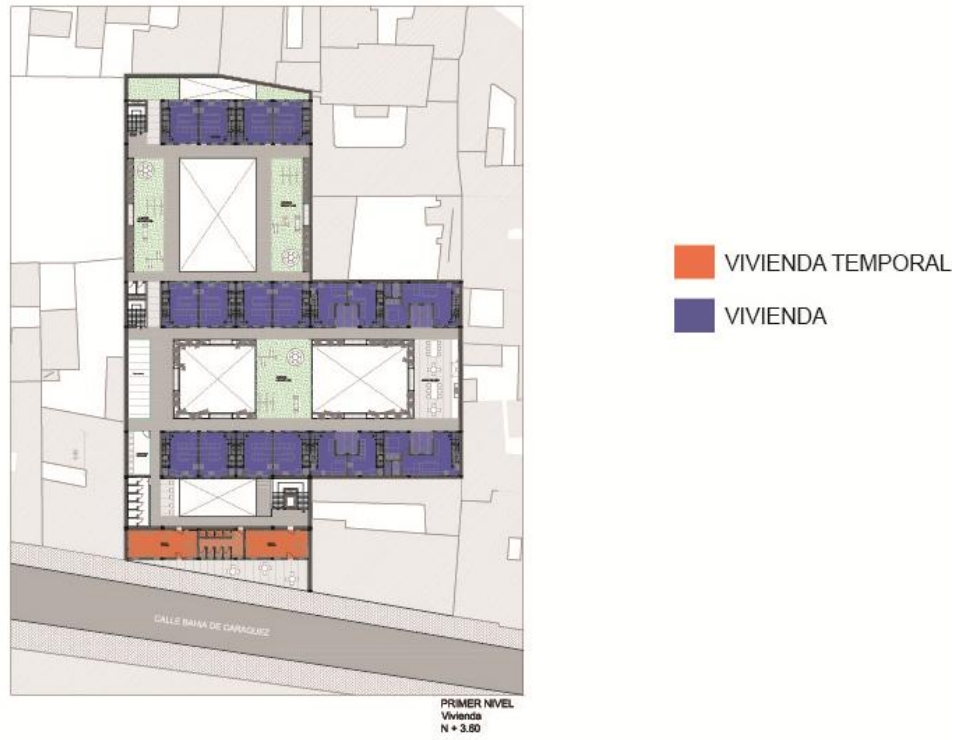
Plano 7: Zonificación primer nivel

- En el primer y segundo nivel se desarrolla la vivienda; en el primer nivel se desarrolla una área de vivienda temporal, dos habitaciones con capacidad para 8 personas y un módulo de baños incorporado, en cuanto a la vivienda en el primer nivel esta la parte social(cocina y sala), y en el segundo nivel están las habitaciones. Hay 4 tipos de vivienda que se explicaran a detalles más adelante.

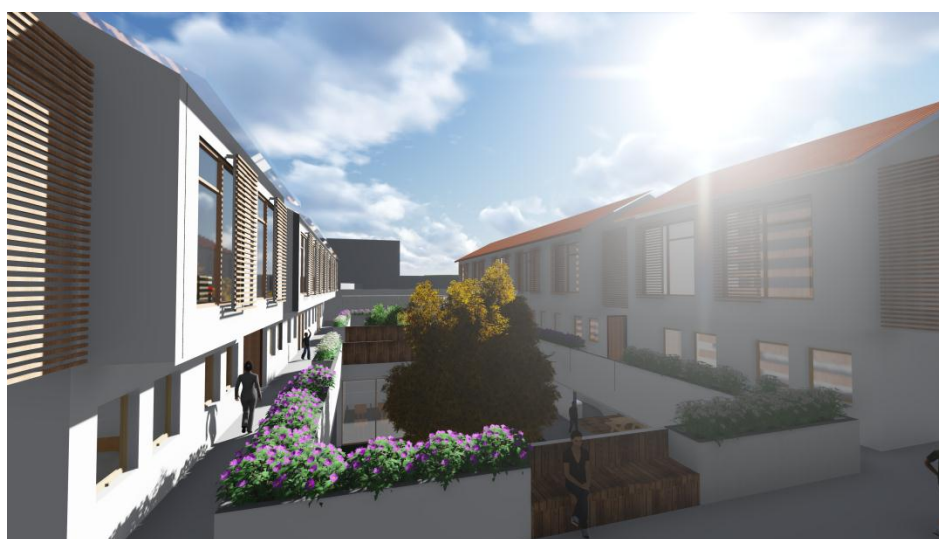
Render 2: vista zonas de estancia.

En cuanto a la materialidad de los pisos se colocó piedra busardeada para las circulaciones exteriores de alto tráfico, en la rampa de ingreso se utilizara grano lavado para jerarquizar el acceso, en las zonas de estancia se colocará deck de madera reciclada para diferenciar estos espacios, en la plaza de ingreso se colocara piedra laja cuadrada, césped en los patios y césped sintético en las área de juegos infantiles en la zona de vivienda, así como baldosa antideslizante para exteriores en las circulaciones del primer nivel.

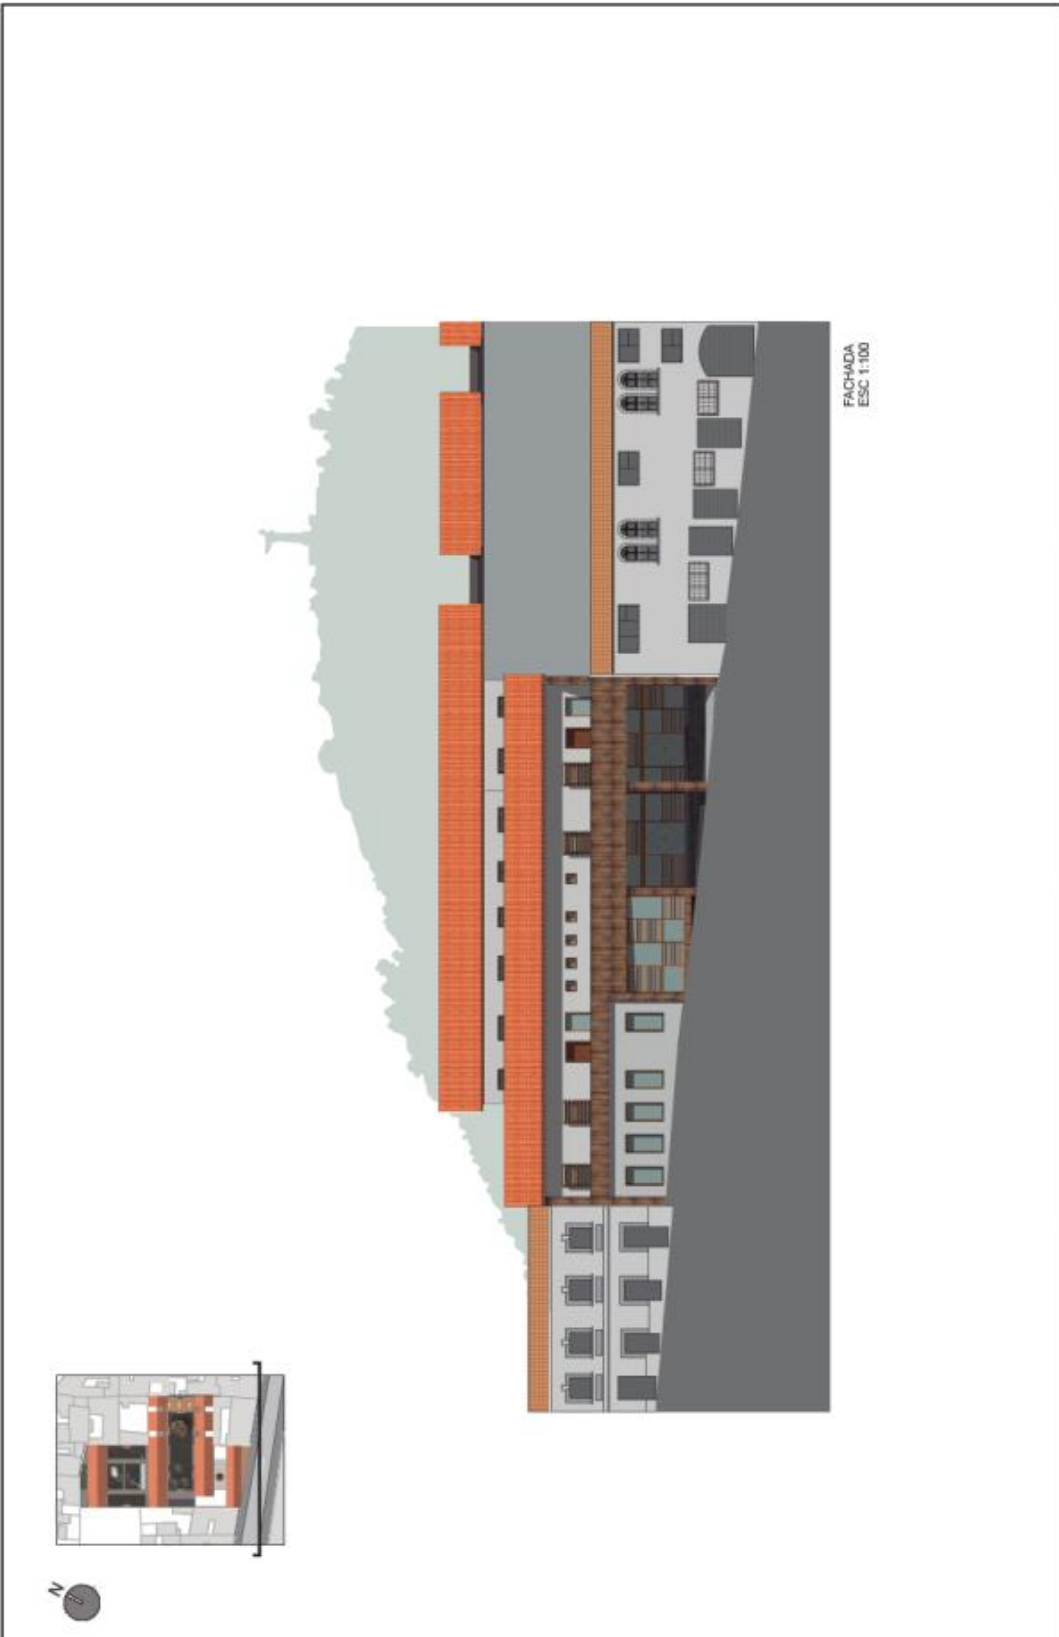
FACHADA
 ESC 1:100

PONTIFICIA UNIVERSIDAD CATÓLICA DEL ECUADOR FACULTAD DE ARQUITECTURA, DISEÑO Y ARTES.	TEMA: CENTRO DE APOYO, DESARROLLO, NUEVOS OFICIOS Y VIVIENDA PARA LAS TRABAJADORAS RAS SEXUALES DEL CHQ.	DIRECTOR: ARQ. CÉSAR PÉREZ.	A06	FECHA: 2015
	CONTIENE: FACHADA	ESTUDIANTE: ANDRÉS PATIÑO V.		ESCALA: INDICADA
