PONTIFICIA UNIVERSIDAD CATÓLICA DEL ECUADOR
SEDE MANABÍ
CARRERA DE INGENIERÍA CIVIL

TRABAJO DE TITULACIÓN

EVALUACIÓN FUNCIONAL, PROPUESTA DE INTERVENCIÓN Y
MANTENIMIENTO DEL PAVIMENTO EMPLEANDO EL MÉTODO PCI
EN LA CIUDADELA LOS TAMARINDOS DE LA CIUDAD DE
PORTOVIEJO, PROVINCIA MANABÍ

PORTOVIEJO, OCTUBRE 2024

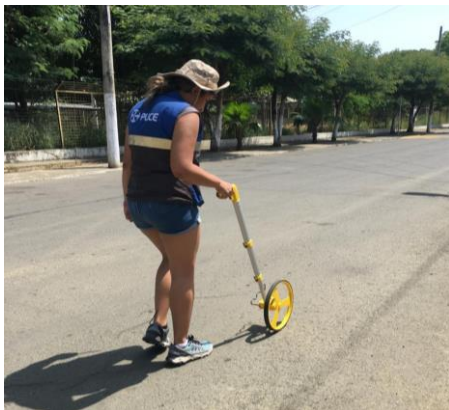
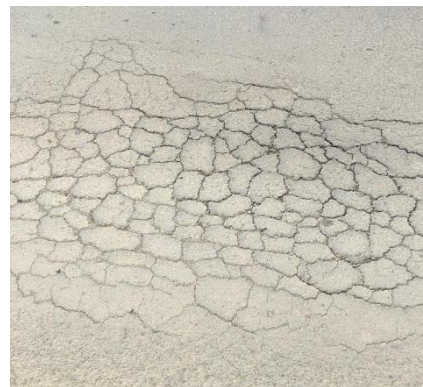
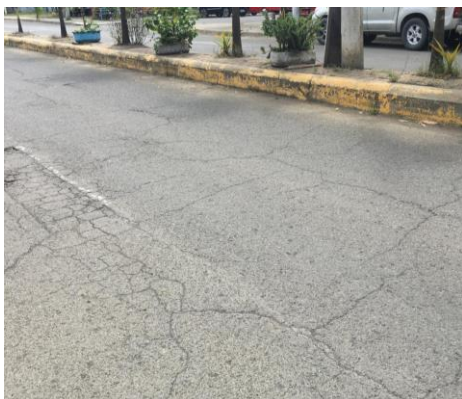
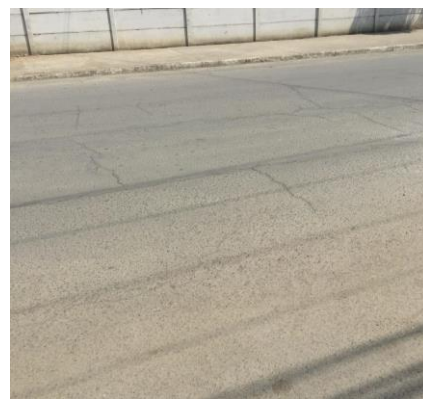
Trabajo en campo para la recolección de datos en la Ciudadela Los Tamarindos

Nota. En la Figura 2 se presenta el trabajo realizado en campo de la siguiente manera:
a) Utilización de instrumento odómetro para medir el área de las fallas. b) Falla de piel de cocodrilo. c). Falla de fisura en bloque. d). Falla de fisura longitudinal y transversal.

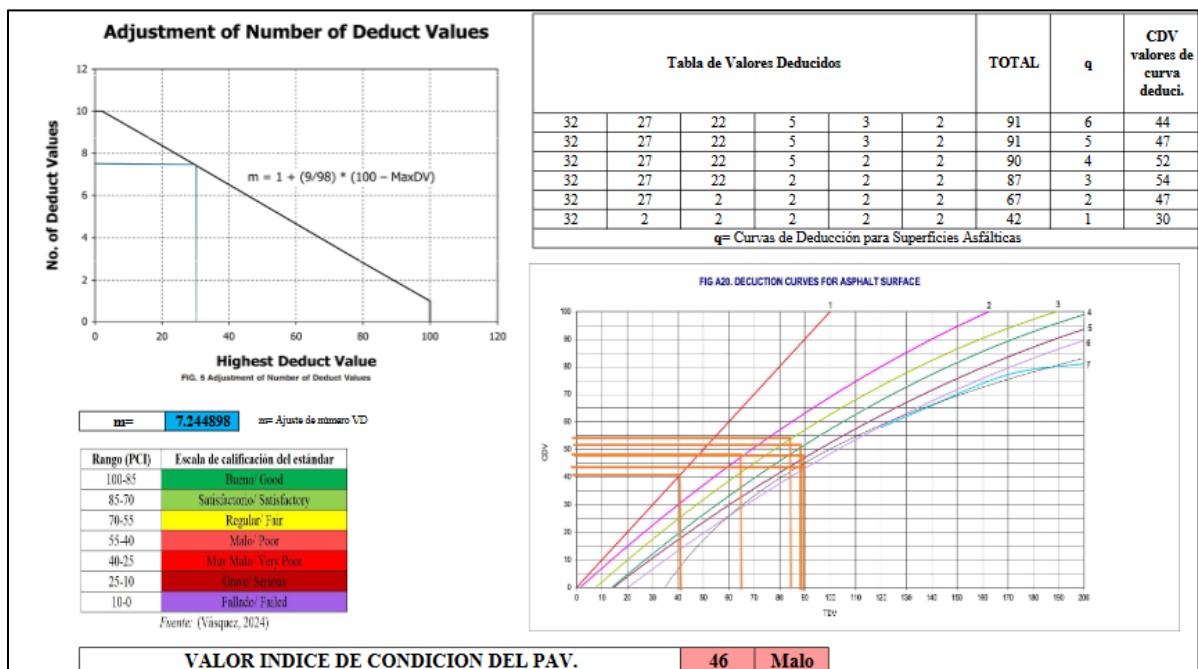
Formato PCI- Ajuste del Número del Valor Deducido, Tabla de Valores Deducido, Curva de Deducción para Superficies Asfálticas- Valor PCI

Nota. La Figura 4 muestra el formato digital del PCI, que incluye el ajuste del número de valores deducidos, una tabla con los valores deducidos, la curva de deducción correspondiente para superficies asfálticas y el Valor PCI con su respectivo estado.

Con los valores deducidos ya definidos, se calculó el Índice de Condición del Pavimento (PCI) para cada una de las secciones evaluadas. Este índice, que varía de 0 (pavimento completamente deteriorado) a 100 (pavimento en perfectas condiciones), ofreció una representación cuantitativa clara del estado general del pavimento, facilitando una interpretación objetiva y estandarizada de su condición, las muestras extraídas se encuentran en el Anexo A, siendo estos 87 tramos de secciones; 12 tramos de estacionamientos y 85 tramos de vías y calles.

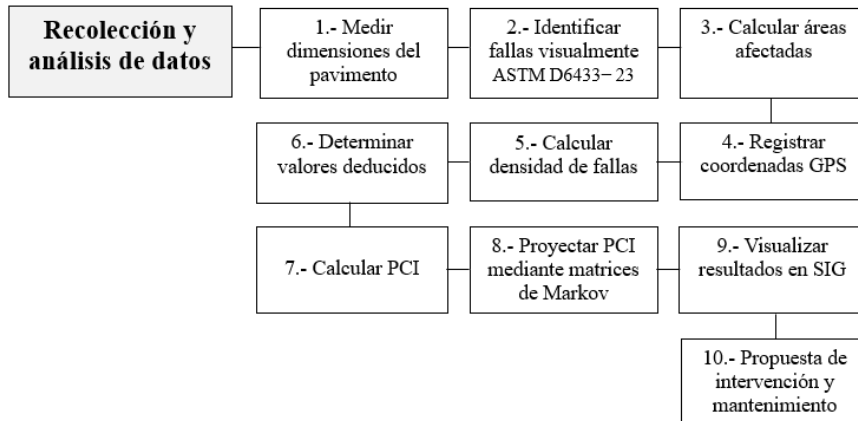
Proceso de recolección y análisis de datos

Nota. En la Figura 5 se ilustra los 10 pasos del proceso de recolección y análisis de datos, los cuales son necesarios para obtener los resultados finales.

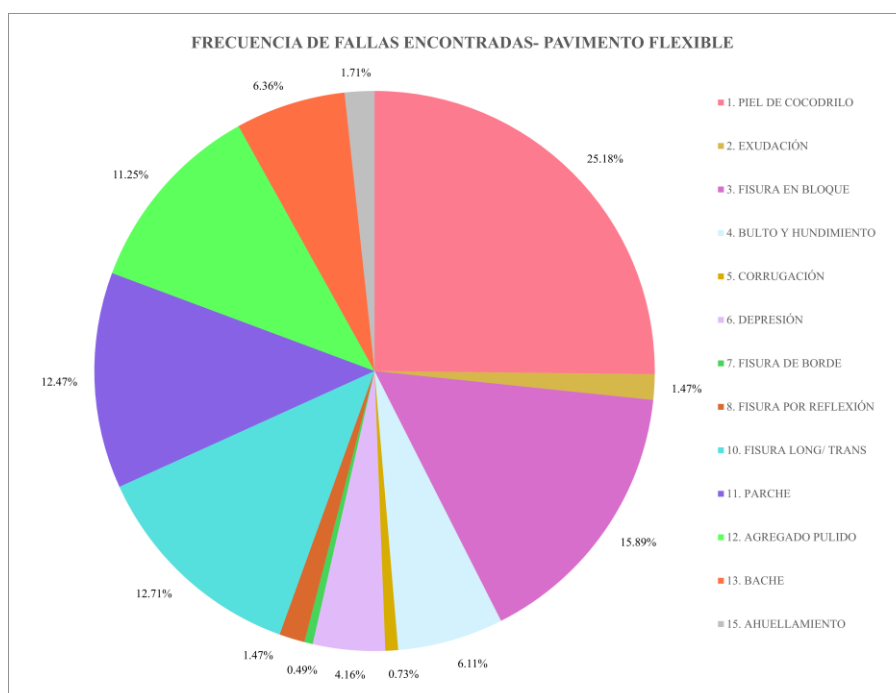
La Figura 6 a continuación, muestra el desglose de las fallas junto con su porcentaje correspondiente, en relación con el total de fallas identificadas en las muestras de la Ciudadela Los Tamarindos.

Frecuencia de fallas encontradas en el pavimento flexible de la Ciudadela Los Tamarindos

Nota. En la Figura 6 se presenta la frecuencia de fallas observadas visualmente en el pavimento flexible de la ciudadela Los Tamarindos, junto con su porcentaje correspondiente.

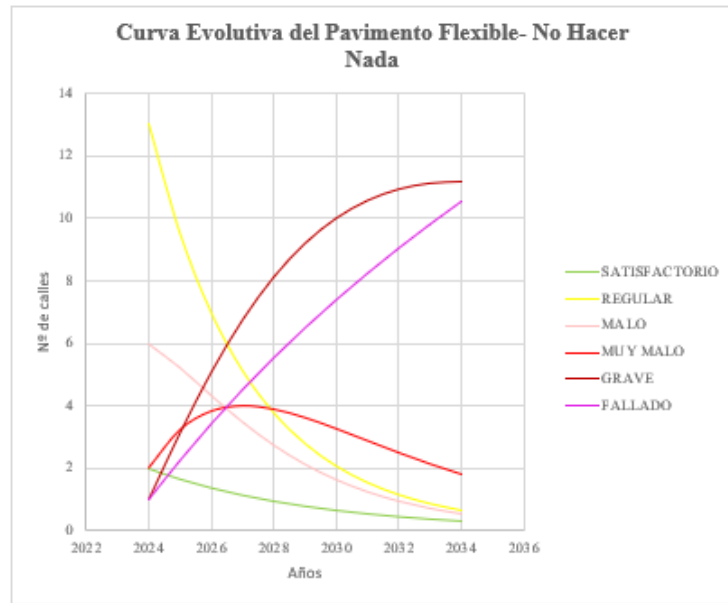
NO HACER NADA								
N. DE AÑOS		SATISFACTORIO	REGULAR	MALO	MUY MALO	GRAVE	FALLADO	TOTAL
ACTUAL	2024	2	13	6	2	1	1	25
1	2025	2	10	5	3	3	2	25
2	2026	1	7	4	4	5	3	25
3	2027	1	5	4	4	7	5	25
4	2028	1	4	3	4	8	6	25
5	2029	1	3	2	4	9	6	25
6	2030	1	2	2	3	10	7	25
7	2031	1	2	1	3	11	8	25
8	2032	0	1	1	2	11	9	25
9	2033	0	1	1	2	11	10	25
10	2034	0	1	1	2	11	11	25

Nota. En la figura 9 se muestra: a) los criterios del autor para la ponderación de los estados evolutivos, b) el estado actual de las vías y estacionamientos en la Ciudadela Los Tamarindos, c) la proyección del estado del pavimento flexible en calles, vías y estacionamientos de la ciudadela a cinco y diez años, utilizando matrices de Markov, y d) la curva evolutiva del pavimento bajo la acción de "No hacer nada".

Las matrices de Markov nos permiten estimar, con una probabilidad a cinco y diez años, que, si no se lleva a cabo ningún tipo de acción de recuperación o mantenimiento de la capa asfáltica del pavimento, este sufrirá un deterioro gradual con el tiempo. Esta deficiencia se debe a la vida útil del material y a factores como el tráfico vehicular y las condiciones climáticas. De tal manera en los 5 primeros años, se obtiene que 1 tramo se hallará en condición satisfactoria, 3 tramos se mantendrán en condición regular, 2 tramos presentan una

condición mala, 4 tramos se clasifican como muy mala, 9 tramos se encuentran en estado grave y 6 tramos evolucionan a estado fallado.

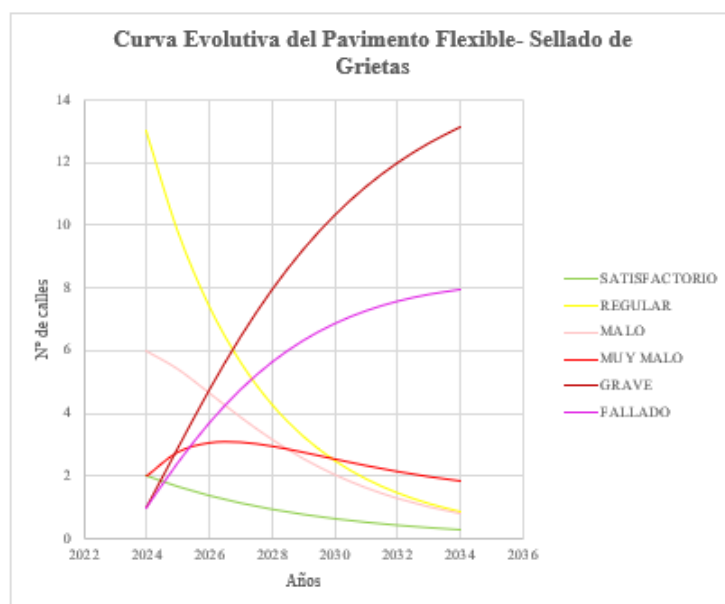
SELLADO DE GRIETAS								
N. DE AÑOS		SATISFACTORIO	REGULAR	MALO	MUY MALO	GRAVE	FALLADO	TOTAL
ACTUAL	2024	2	13	6	2	1	1	25
1	2025	2	10	5	3	3	2	25
2	2026	1	7	5	3	5	4	25
3	2027	1	6	4	3	6	5	25
4	2028	1	4	3	3	8	6	25
5	2029	1	3	3	3	9	6	25
6	2030	1	3	2	3	10	7	25
7	2031	1	2	2	2	11	7	25
8	2032	0	1	1	2	12	8	25
9	2033	0	1	1	2	13	8	25
10	2034	0	1	1	2	13	8	25

Nota. En la figura 10 se presenta: a) los criterios del autor para la ponderación de los estados evolutivos, b) el estado actual de las vías y estacionamientos en la Ciudadela Los Tamarindos, c) la proyección del estado del pavimento flexible en calles, vías y estacionamientos de la ciudadela a cinco y diez años, utilizando matrices de Markov, y d) la curva evolutiva del pavimento bajo la acción de "Sellado de Grietas".

Al considerar los escenarios de reparación y mantenimiento planificados, se obtiene que, si se implementa el método de sellado de grietas, en cinco años se observarán 1 tramo en estado satisfactorio, 3 tramos en estado regular, 3 tramos en estado malo, 3 tramos evolucionarán a estado muy malo, 9 tramos pasarán a estado grave y finalmente 6 tramos en estado fallado.

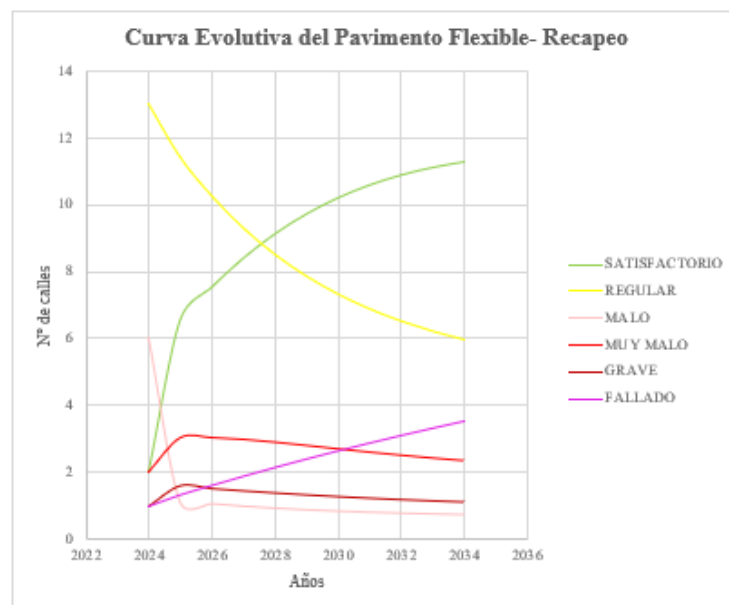
RECAPEO								
N. DE AÑOS		SATISFACTORIO	REGULAR	MALO	MUY MALO	GRAVE	FALLADO	TOTAL
ACTUAL	2024	2	13	6	2	1	1	25
1	2025	7	11	1	3	2	1	25
2	2026	8	10	1	3	2	2	25
3	2027	8	9	1	3	1	2	25
4	2028	9	9	1	3	1	2	25
5	2029	10	8	1	3	1	2	25
6	2030	10	7	1	3	1	3	25
7	2031	11	7	1	3	1	3	25
8	2032	11	7	1	3	1	3	25
9	2033	11	6	1	2	1	3	25
10	2034	11	6	1	2	1	4	25

Nota. En la figura 11 se muestra: a) los criterios del autor para la ponderación de los estados evolutivos, b) el estado actual de las vías y estacionamientos en la Ciudadela Los Tamarindos, c) la proyección del estado del pavimento flexible en calles, vías y estacionamientos de la ciudadela a cinco y diez años, utilizando matrices de Markov, y d) la curva evolutiva del pavimento bajo la acción de "Recapeo".
