PONTIFICIA UNIVERSIDAD CATÓLICA DEL ECUADOR

DISERTACIÓN

TÍTULO: EL ACCESO AL RECURSO HÍDRICO PARA EL DESARROLLO SOCIO-ECONÓMICO DE LA PARROQUIA COTOGCHOA DEL CANTÓN RUMIÑAHUI.

Febrero 2018

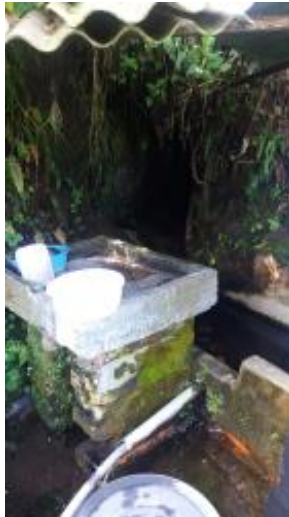
Fotografía 3: Lavado de ropa

Descripción: El manantial es utilizado para lavado de ropa (observar fotografía 3), posee un lugar de almacenamiento, que al llenarse el agua se la deja correr dirigiéndose a zanjas que aguas abajo se une a quebradas contaminadas (observar fotografía 4).

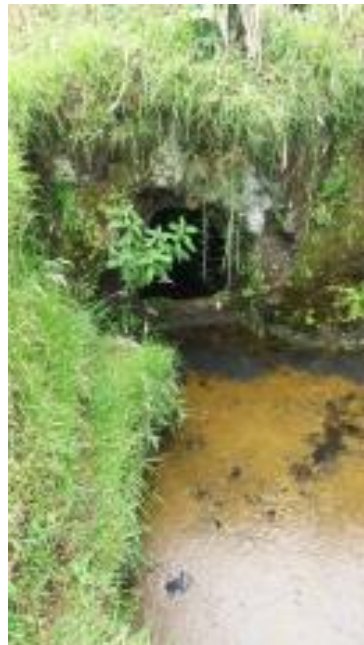
Fotografía 7: Almacenamiento de agua

Descripción: El manantial es utilizado, posee un lugar de almacenamiento (observar fotografía 7). Mediante una tubería se dirige el agua a los diferentes usos (observar fotografía 8). Primero, se utiliza en una piscina de criadero de truchas la misma que tiene al otro lado un tubo de salida de agua que se dirige acequias (observar fotografía 9), mientras que otro restante mediante zanjas se la utiliza como agua de riego para agricultura, el resto del agua sigue su curso y se une aguas abajo a quebradas contaminadas (observar fotografía 10).

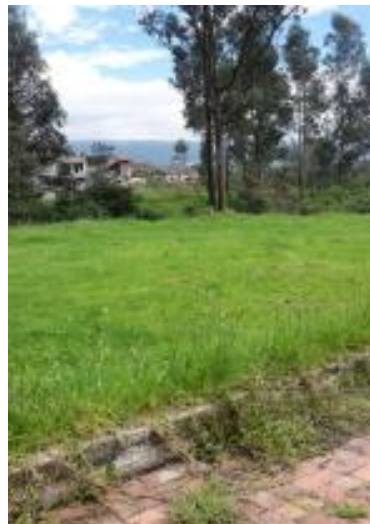
Fotografía 12: Vista al manantial

Descripción: Este manantial atraviesa el cementerio y está en medio de la quebrada por lo cual el observar es complicado, pero se puede escuchar la corriente del agua (observar fotografía 11 y 12). El señor Ramiro Proaño que es parte de la junta parroquial dio conocer que esta agua es con un caudal importante, pero por su ubicación no es aprovechada y que en partes más bajas se une con la Quebrada Suruhayco que se encuentra contaminada.

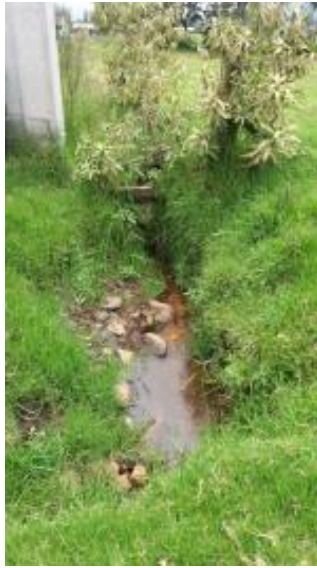
Fotografía 13: Abrevadero

Descripción: Mediante coordinación del Gobierno parroquial Cotogchoa y la Facultad de Arquitectura Diseño y Arte (FADA) se tenía previsto tomar el agua de este manantial ubicado a un costado de las canchas para las duchas y baños del parque, pero hasta el momento solo se la usa para ganadería y el resto de agua continua su curso por medio de acequias (observar fotografía 13 y 14).

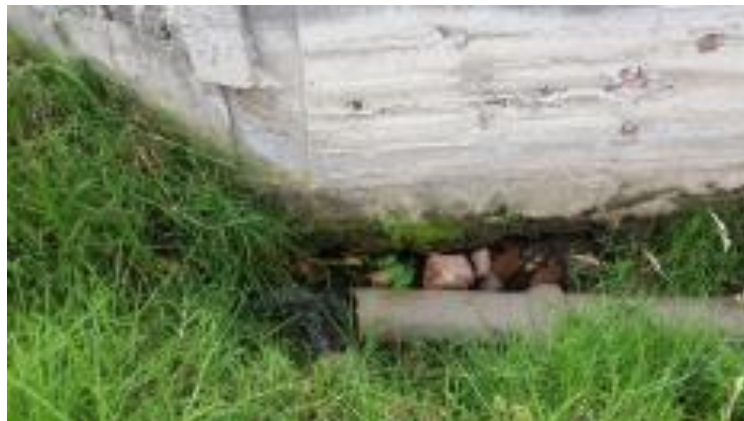
Fotografía 17: Vertiente Topón

Descripción: Esta manantial es utilizado en una pileta de forma decorativa en el cual tiene unos pequeños peces (observar fotografía 16). Por la parte exterior de la propiedad se puede observar el manantial y como tiene una tubería de ingreso y salida de agua (observar fotografía 17), que a la vez se junta con otras tuberías de diferentes procedencias para luego formar un solo cauce y dirigirse al alcantarillado (observar fotografía 18).

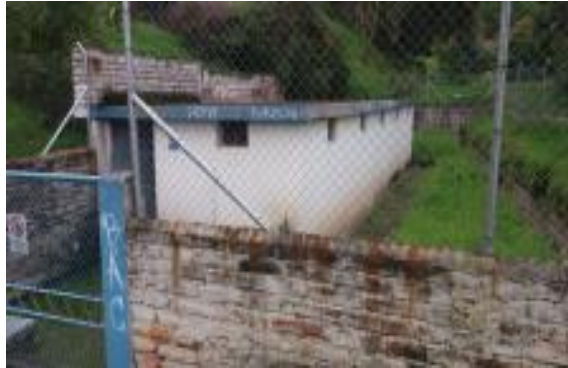
Fotografía 19: Manantial Cotogchoa

Descripción: este manantial es de uso oficial por parte del Gobierno Autónomo descentralizado del Cantón Rumiñahui (observar fotografía 19). Para la visita a este se contó con la presencia del Sr. Aníbal Loachamin, presidente de la parroquia Cotogchoa y el señor encargado de la revisión y cuidado de este manantial el Sr. William Topón (observar fotografía 20). El manantial cuenta con un pozo del cual solo se va llenando constantemente (observar fotografía 21) y mediante tubería se pasa a una piscina para drenar y poder realizar cloración y mandar a sus diferentes destinos (observar fotografía 22).

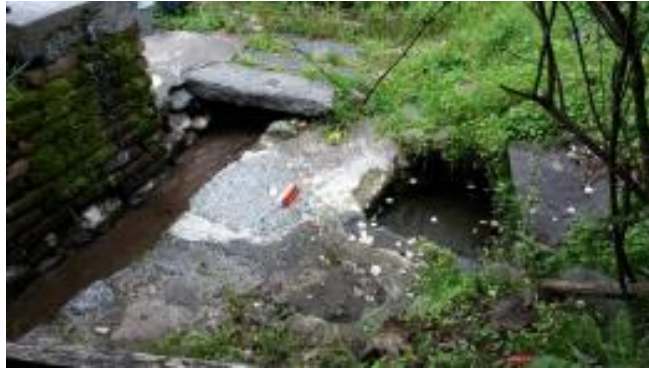
Fotografía 23: Manatíal Gualotuña

Descripción: este manantial se encuentra en el centro de la casa, el cual ha dificultado varias actividades dentro de la misma. El propietario del inmueble comenta que poseía un gran caudal por lo cual se entubo una parte del mismo y el resto pasa por la parte de arriba (observar fotografía 23).

Este manantial provocaba varios conflictos entre vecinos ya que pasa por diferentes casas, por lo cual se realizó una loza y muro, pero al pasar del tiempo estos cedieron y lo que en la actualidad se hace es dejar el agua correr y se junte a la quebrada Suruguayco aguas abajo.

Casa Gualotuña	0783464 9959355	2575	Marcelo Gualotuña	Central	-Se la entubo por debajo y el resto se fue por arriba, se hizo loza y todo pero igual el agua se la llevo -Ningún uso	No se posee información

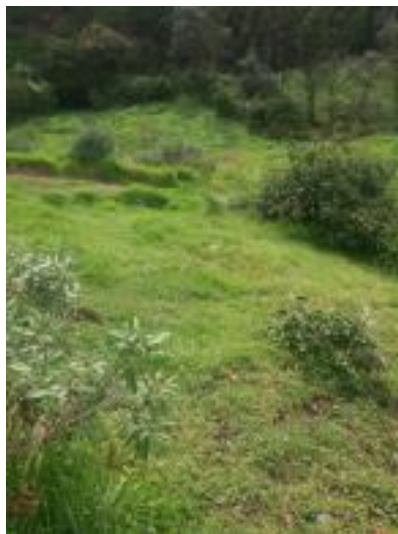
Fotografía 24: Procedencia del manantial

Descripción: esta fuente de agua se encuentra en la parroquia de Sangolquí la cual provee de agua para los habitantes de Cotogchoa y sus diferentes usos se conoce que posee una tubería de 4 pulgadas, pero se desconoce su caudal (observar fotografía 24 y 25).

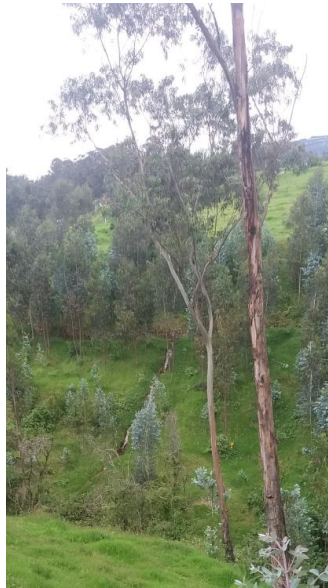
Fotografía 31: Manantial la Villota por la Quebrada

Descripción: este manantial se encuentra en la quebrada de la hacienda, la cual no tienen ningún uso (observar fotografía 31). A poca distancia, este manantial es entubado hacia una acequia contaminada (observar fotografía 32). Después de unir el agua del manantial con la acequia contaminada, aguas abajo es utilizada por la hacienda el Carmen.

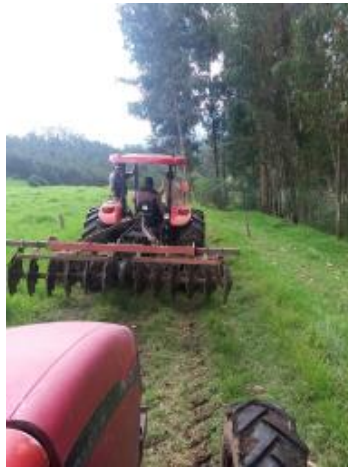
Fotografía 33: Ingreso a la vertiente

Según testimonio de un habitante del sector el Sr. Ramiro Proaño que a su vez es parte del GAD de Cotogchoa, era una vertiente de gran tamaño, pero hace dos años se produjo un derrumbe que ocasionó la desaparición de esta, en la actualidad el agua no fluye por la superficie (Proaño, 2017) (observar fotografía 33 y 34).

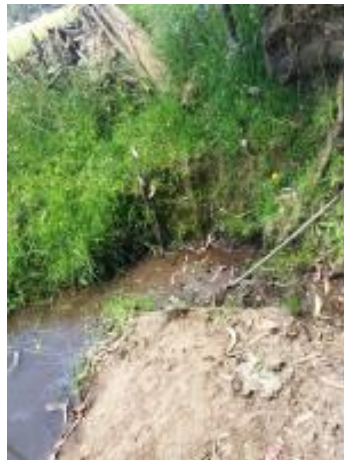
Fotografía 35: Vertiente la Villota

Descripción: esta vertiente se encuentra encausada a diferentes acequias (observar fotografías 35 y 36) una de las acequias es direccionada a un gran reservorio (observar fotografía 37). En época seca el reservorio es utilizado para regar los grandes campos para ganadería de la hacienda.

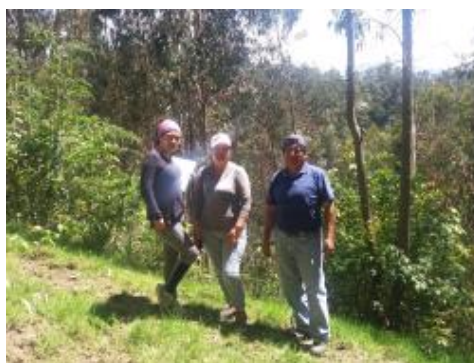
Fotografía 40: Ingreso a la vertiente el Tingo de Cotogchoa

Descripción: Se usa para la hacienda Salgado y Curipungo, se sabe que tiene una tubería de 4 pulgadas, pero no se permitió el acceso por parte del propietario (observar fotografías 40).

n esta crecida.	
El Tingo de Cotogchoa	0785250 9955917	2851msm		Barrio el Taxo	Agricultura Ganadería	N/A Se usa para la hacienda Salgado y Curipungo , tubería de 4 pulgadas

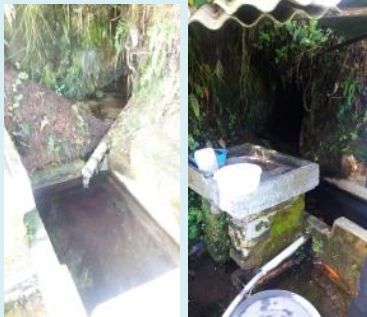
Nombre de la fuente de agua	Coordenadas UTM	Altimetría	Propietarios	Barrio/sector	Uso	Caudal	Foto
Manantial Sandra	0783874 9959139	2595msm	Sandra Ramos (presidenta de barrio)	Miraflores	Doméstico	$V_{\text{recipiente}} = \pi r^2 \times h$ $V = 3,1416(0,12m) \times 0,8m$ $V = 0,301m^3$ $Q = \frac{\text{Volumen (m}^3\text{)}}{\text{Tiempo (segundo)}}$ $Q = \frac{0,301m^3}{12\text{seg}}$ $Q = 0,025m^3/\text{seg}$

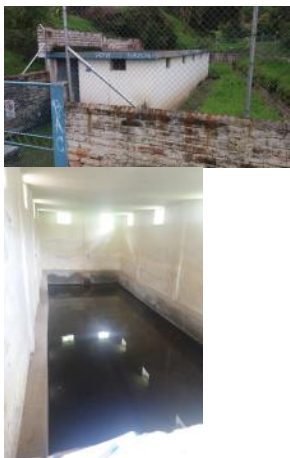
Vertiente Cotogchoa	0783464 9959355	2578 msnm	Gobierno Autónomo descentralizado del Cantón Rumiñahui	El Pino	-Fuente oficial -Varios usos se va para Fajardo, Colegio Rumiñahui	El Departamento de Agua Potable, Alcantarillado y Comercialización del Cantón Rumiñahui (DAPAC-R) indica que tiene un caudal de 27,00 l/s,

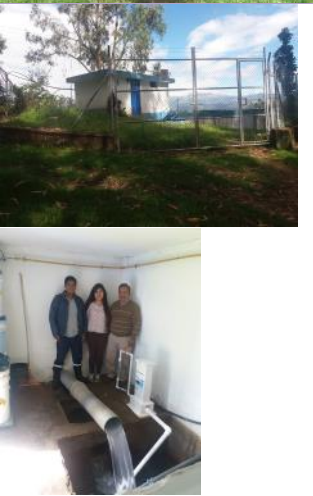
Tanque San Agustín	0784015 9957369	2729msm	Gobierno Autónomo descentralizado de la Parroquia Cotogchoa	San Agustín	Varios Nota: esta llega el agua de Sambache y además se junta con el agua que viene del Molinuco, a esta agua se le está implementando un nuevo sistema de cloración, tubo grande	Tubería 12 pulgadas

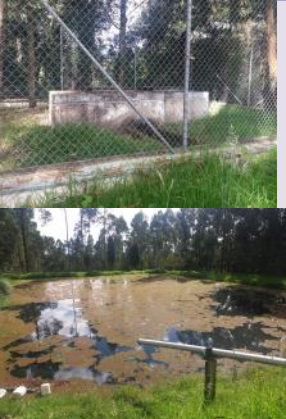
Quinta Santo Tomás	784661 9957382	2730msm	Felipe Brown	Sector Pavón	el Agricultura y ganadería El agua de su reservorio viene de la acequia el Hospital, Río San Nicolás, pero no saben por dónde vienen
