PONTIFICIA UNIVERSIDAD CATÓLICA DEL ECUADOR  
FACULTAD DE ARQUITECTURA, DISEÑO Y ARTES

TRABAJO DE TITULACIÓN  
PREVIO A LA OBTENCIÓN DEL TÍTULO DE  
MASTER EN ARQUITECTURA Y SOSTENIBILIDAD

DETERMINACIÓN DEL IMPACTO EN LA TEMPERATURA  
INTERIOR NOCTURNA POR EFECTO DE INFILTRACIONES. CASO  
DE ESTUDIO, VIVIENDAS AUTOCONSTRUIDAS EN EL SUR DE LA  
CIUDAD DE QUITO.

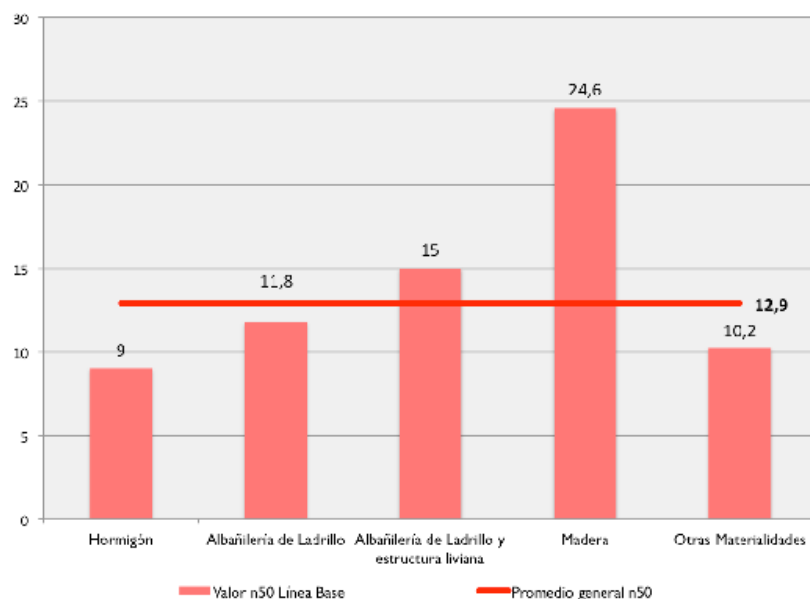
Adicionalmente y como respaldo a la investigación precedente, el estado Chileno en su Manual de hermeticidad al aire de edificaciones (CITEC-UBB, 2014), ha determinado la línea base de infiltraciones según la materialidad predominante en la envolvente para edificaciones habitacionales (Imagen 8), y ha determinado una hermeticidad al aire promedio, de las mediciones realizadas, de 12.9 cambios de aire por hora.

Imagen 8: Línea base de hermeticidad al aire promedio según materialidad predominante en la envolvente para edificaciones habitacionales.  
 Fuente: (CITEC-UBB, 2014)

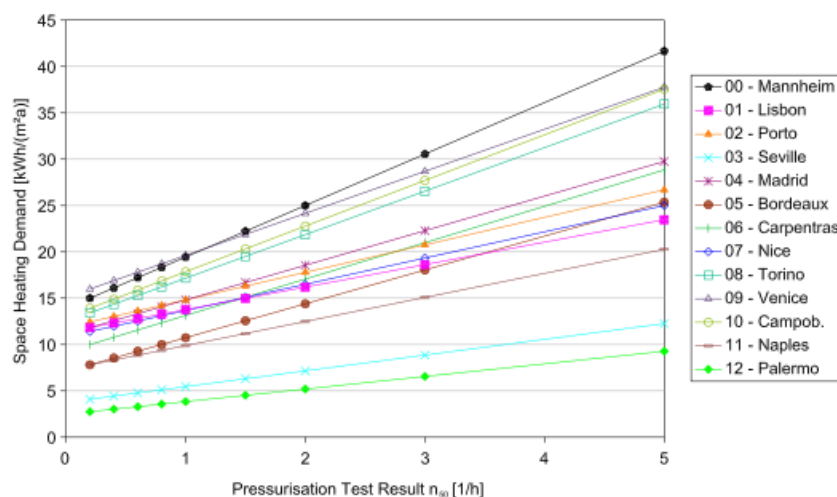
Imagen 10: Relación entre hermeticidad al aire y la demanda para calefacción en edificios de vivienda  
Fuente: (Vásquez, 2016)

Vásquez, J. (2016) en su publicación *Análisis de Pérdidas Energéticas por Infiltraciones de Aire*, presenta una relación entre la hermeticidad al aire y la demanda energética para calefacción de viviendas del sureste de Europa, donde se puede observar claramente que,

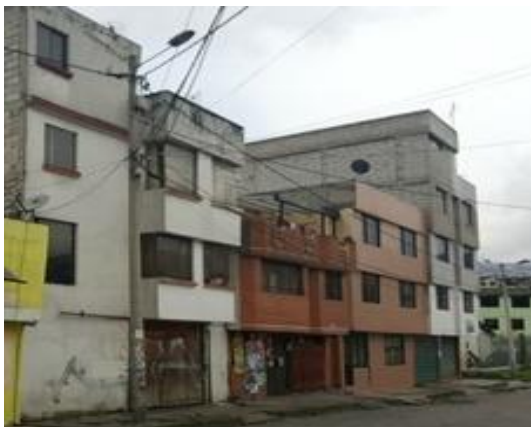
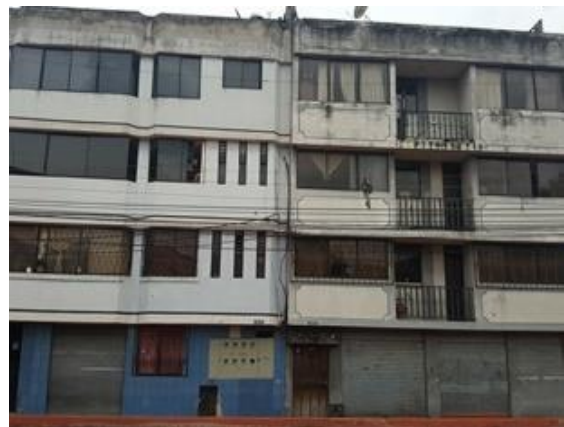
Imagen 13, 14: Edificaciones habitacionales en el sur del DMQ  
Fuente: Propia

En cuanto a la hermeticidad de la envolvente de una edificación, está determinada por el sistema constructivo, la calidad de los materiales y el control técnico empleados en la fase de construcción. Las edificaciones habitacionales en el sur de la ciudad de Quito, como se mencionó anteriormente, en su mayoría, son de auto construcción y en general con las siguientes características (Imágenes 13 y 14):

- Edificaciones habitacionales de baja altura (hasta 4 pisos).
- Unidades habitacionales tipo departamento
- Comúnmente adosados por dos o tres costados.

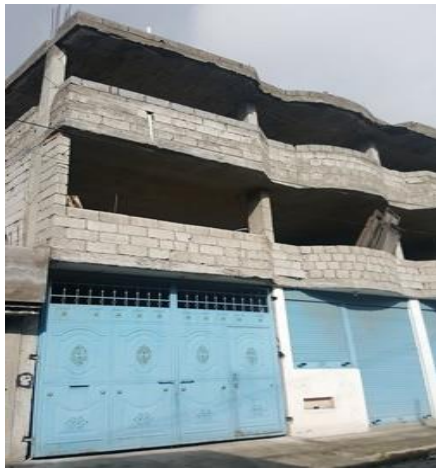
El sistema de autoconstrucción estudiado en este trabajo, en su gran mayoría se compone por paredes de mampostería de bloque con losas alivianadas de hormigón armado y sistemas de ventanería con acristalamiento simple, que hacen suponer, a priori, que vulneran condiciones idóneas de hermeticidad de la envolvente, afectando la temperatura interior nocturna de la vivienda.

Imagen 15: Vivienda en autoconstrucción  
Fuente: Propia

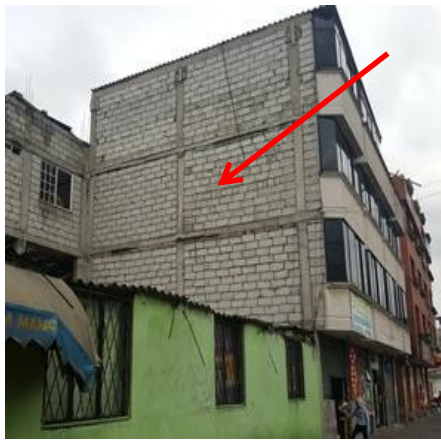
Imagen 17: Paredes de bloque  
Fuente: Propia

Como se mencionó anteriormente, en su gran mayoría en el sur de la ciudad de Quito, las paredes de las viviendas son levantadas con bloque de Latacunga, y otro importante porcentaje en ladrillo macizo cocido, el primero se caracteriza por su bajo costo, situación que amplifica su demanda en los sectores populares, sin embargo, a nivel de propiedades, este material presenta alta fragilidad estructural y gran porosidad, que va en dezmero de la hermeticidad de la envolvente.

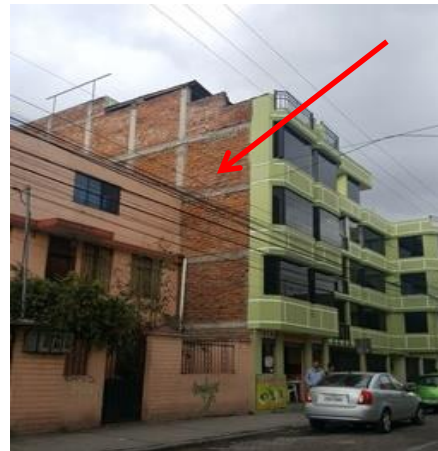
Imagen 18: Paredes de ladrillo macizo  
Fuente: Propia

Las paredes en su gran mayoría son revestidas o enlucidas interiormente, no así por su exterior, donde lo más frecuente es encontrar revestida la fachada frontal de la edificación o vivienda.

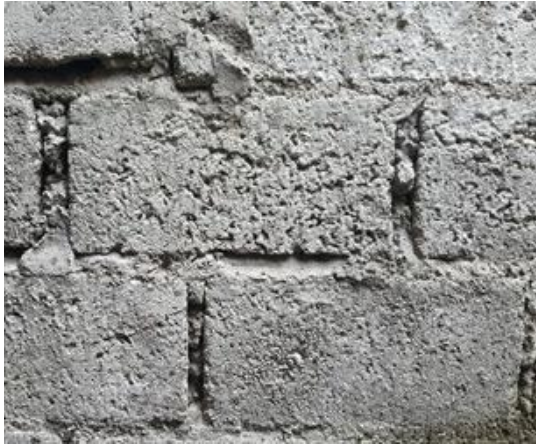
- Materiales extraños en los bloques para albañilería.
- Bloques fisurados, debido a fuerzas propias del sistema estructural, que luego se reflejan en la pared terminada
- Gran grosor de juntas, que debilitan y provocan el fisuramiento de las paredes
- Juntas de mortero para unión de bloques incompletas, que afecta la estabilidad de la mampostería, y provoca susceptibilidad al agrietamiento.
- Grietas y fisuras por instalaciones sanitarias y eléctricas, producto del picado de paredes luego de ser conformadas. Se recomienda que las instalaciones sanitarias y eléctricas en muros se instalen en cavidades previstas durante la construcción, en recorridos verticales, y por ningún motivo picar o recortar la albañilería para instalaciones.

Imagen 19: Porosidad bloque de Latacunga  
Fuente: Propia

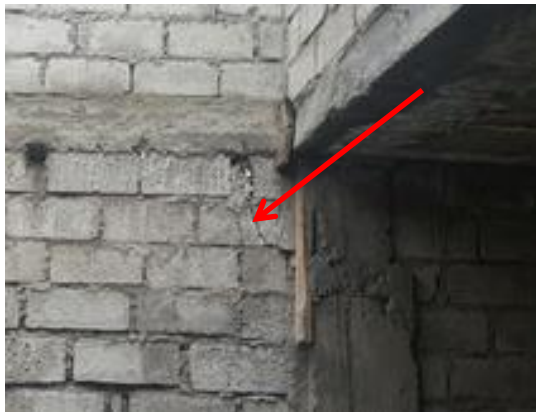
Imagen 21: Fisuramiento de bloque  
Fuente: Propia

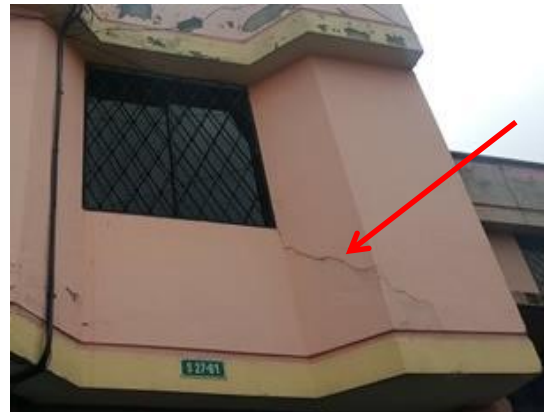
Imagen 22: Fisuramiento de pared  
Fuente: Propia

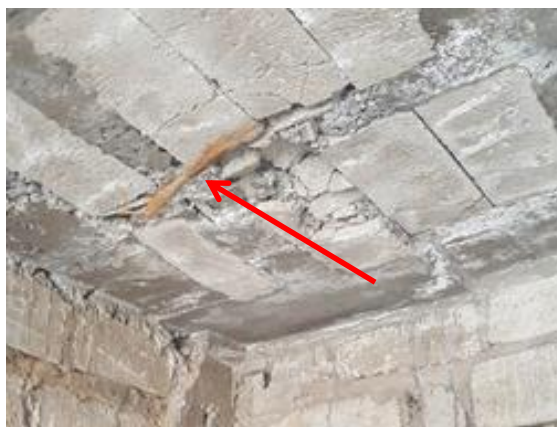
Imagen 23: Materiales extraños  
Fuente: Propia

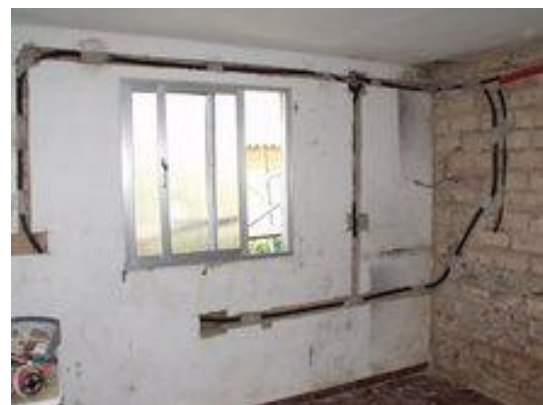
Imagen 24: Instalaciones eléctricas  
Fuente: Google

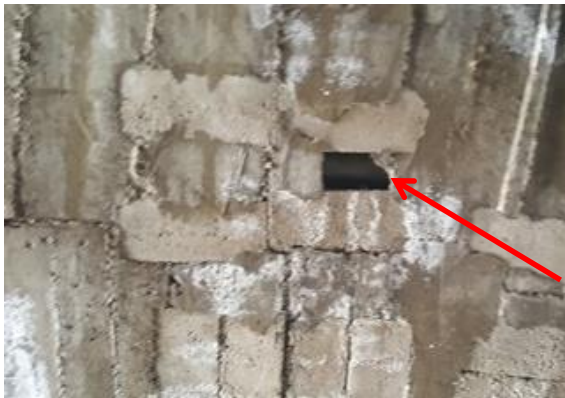
- Porosidad del hormigón por deficiencias en la fase de vibrado.
- Rotura de bloques de alivianamientos durante la fase de fundición
- Fisuras por defectos de curado del hormigón
- Grietas y fisuras por instalaciones sanitarias y eléctricas embebidas en la losa.

Imagen 25: Espacios por mala fundición en losas  
Fuente: Propia

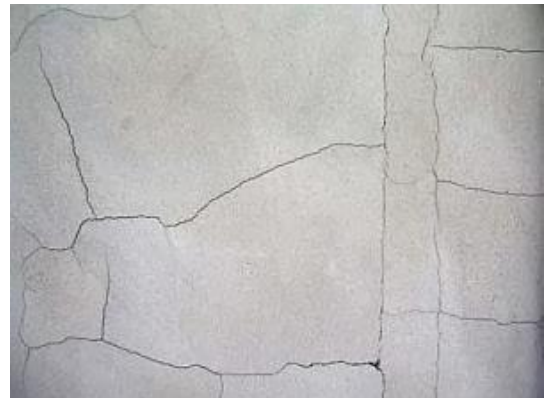
Imagen 26: Fisuramiento por mala fase de curado  
Fuente: Propia

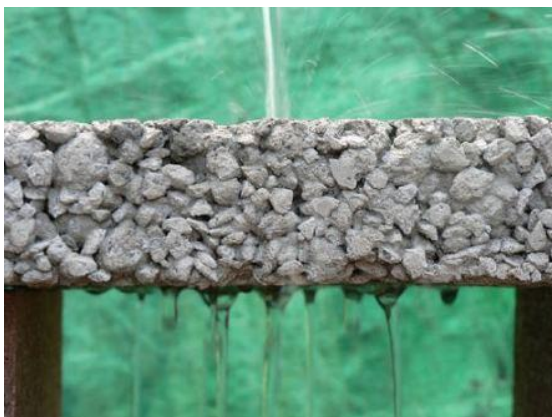
Imagen 27: Hormigón poroso por mala vibración  
Fuente: Google

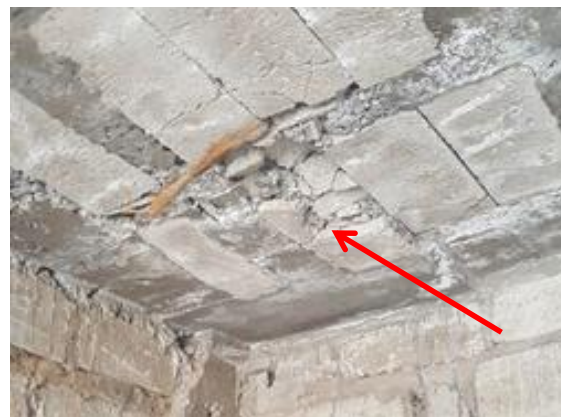
Imagen 28: Bloques triturados en fundición  
Fuente: Propia

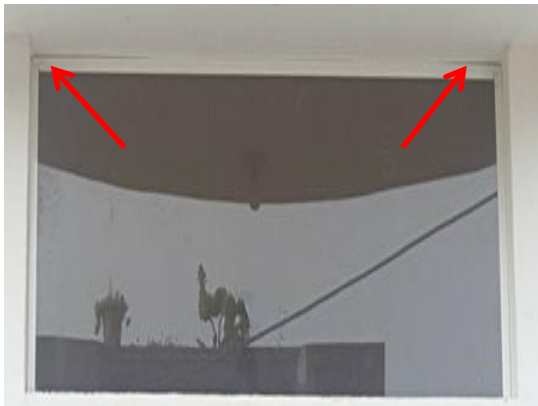
- Juntas mal selladas en ventanas
- Juntas mal selladas en puertas.
- Puertas de material mixto, que permiten la permeabilidad al aire

Imagen 29: Juntas mal selladas en ventanas  
Fuente: Propia

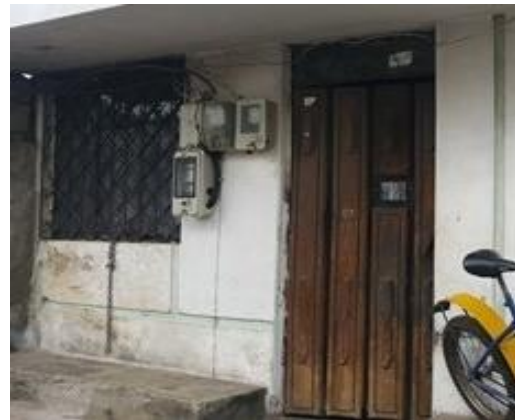
Imagen 30: Puertas de material mixto  
Fuente: Propia

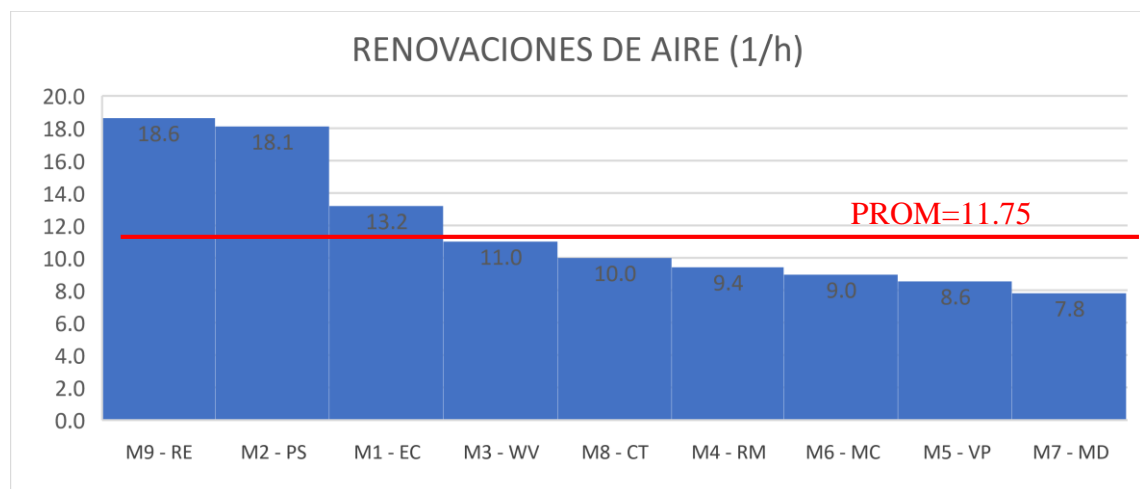
a tasa de renovación de aire ( $n_{50}$ ) promedio de los ensayos es de 11.75 por hora, cercano a tasas de regiones como Chile con sistemas constructivos similares pero por encima de los requisitos de hermeticidad referidos en la Tabla 1, para países como: Italia, Alemania, Portugal y el mismo Chile cerca del 10% de la muestra registra tasas por debajo de  $8 \text{ h}^{-1}$ , el 45% presenta valores entre  $8$  y  $10 \text{ h}^{-1}$ , el 22.5% valores entre  $10$  y  $15 \text{ h}^{-1}$  y el otro 22.5% tasas superiores a  $15 \text{ h}^{-1}$ , concluyéndose que el gran porcentaje se encuentra en un ámbito de entre  $8$  y  $10 \text{ h}^{-1}$ .

Gráfico 2: Renovaciones de aire  
Fuente: Elaboración propia

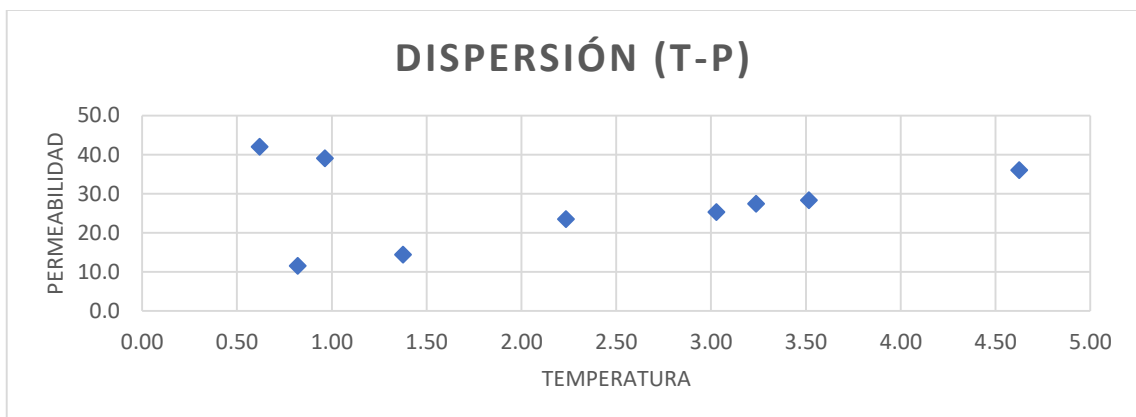
Gráfico 4: Dispersión Temperatura - Permeabilidad  
 Fuente: Elaboración Propia

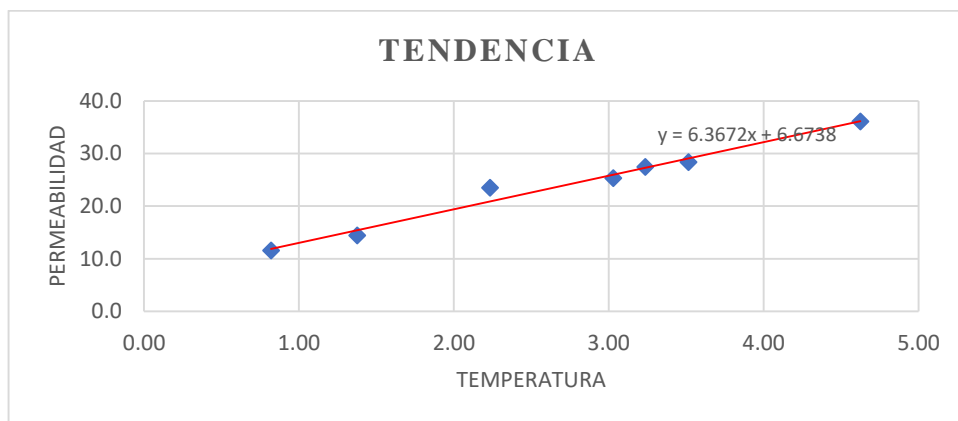
Luego de discretizar la muestra y proyectarla en tendencia (Gráfico 5), se puede observar que en general, se registra una tendencia creciente de pérdida de temperatura conforme el aumento de permeabilidad, en una razón de 6.36.; es decir, cada grado centígrado de pérdida de temperatura se produce debido a un aumento en la permeabilidad de 6.37  $\text{m}^3/\text{h}/\text{m}^2$ , sin embargo se debe tomar en cuenta que la totalidad de esta pérdida de temperatura no obedece únicamente a las infiltraciones o permeabilidad de la envolvente.

Gráfico 5: Resumen del registro de temperaturas  
Fuente: Elaboración Propia

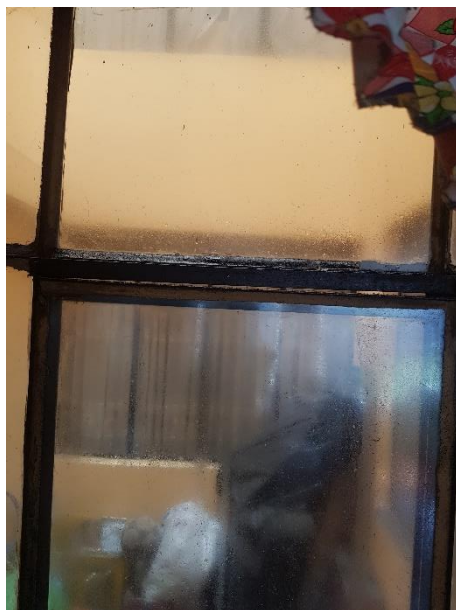
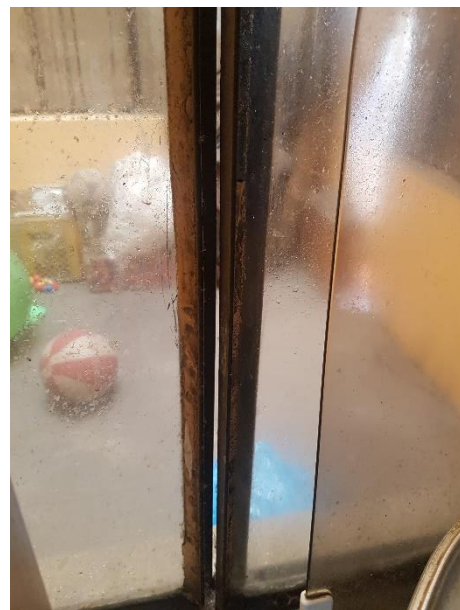
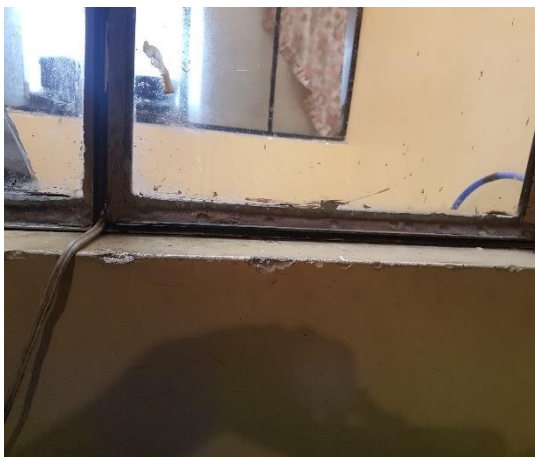
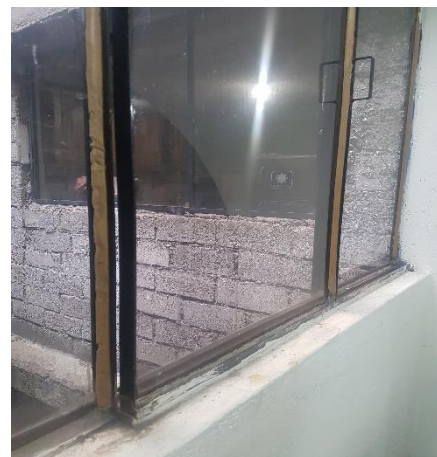
La hermeticidad de las envolventes se ve afectada principalmente por los materiales empleados y los defectos constructivos, que pueden ser producto de muchos factores, entre ellos la falta de tecnología de la construcción y la falta de control de los procesos constructivos. Como parte de la investigación se han identificado varios tipos de defectos constructivos a nivel de la envolvente, siendo los más comunes: la mala instalación de la carpintería (puertas y ventanas) con respecto al boquete, y la falta de precisión en la fabricación y ensamblaje de estos elementos.

Imagen 33, 34, 35, 36: Defectos en la fabricación y ensamble en ventanas con marcos de acero  
Fuente: Propia

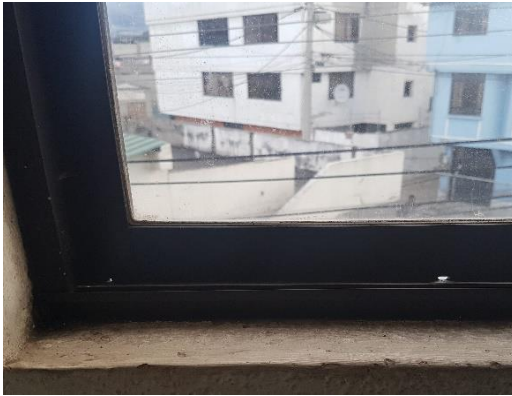
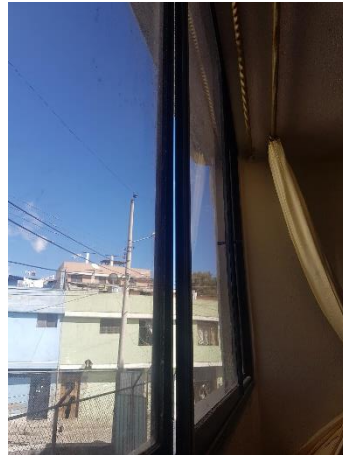
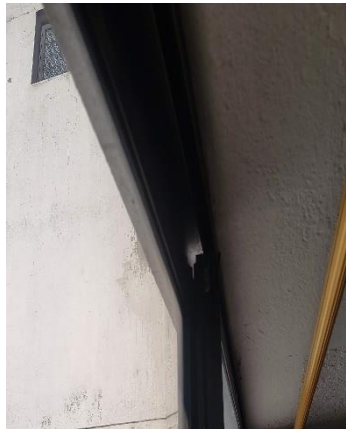
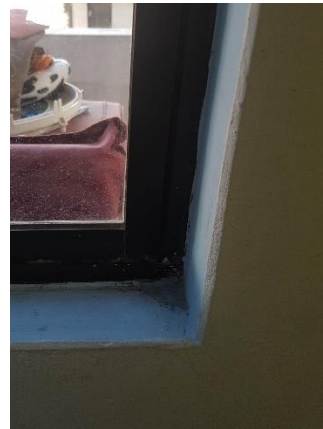
Imagen 37, 38, 39, 40: Defectos en la fabricación y ensamble en ventanas con marcos de aluminio  
Fuente: Propia

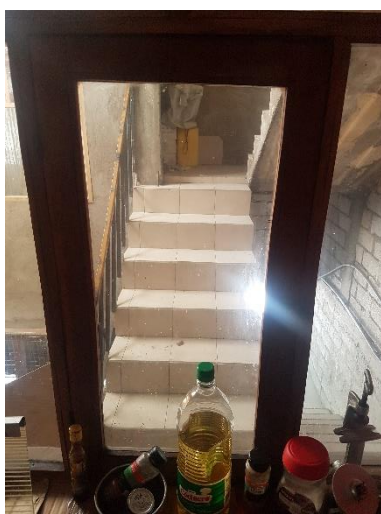
Imagen 41, 42: Defectos en la fabricación y ensamble en ventanas con marcos de Madera  
Fuente: Propia

Sea cual sea el material del marco de la ventana, se evidencia la falta de tratamiento y sellado de juntas, entre la mampostería y el sistema de carpintería, dejando aberturas significativas entre los elementos.

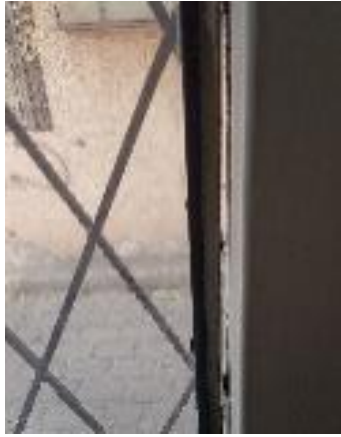
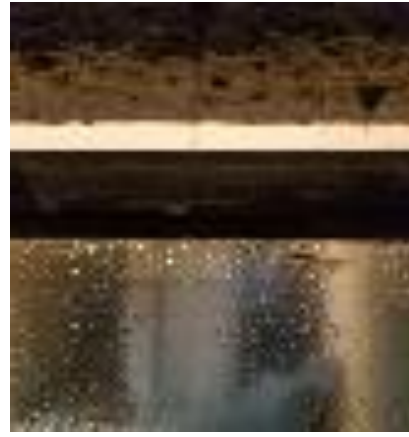
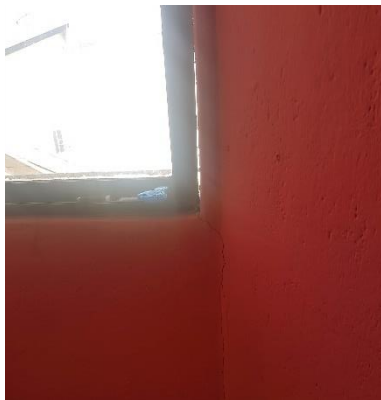
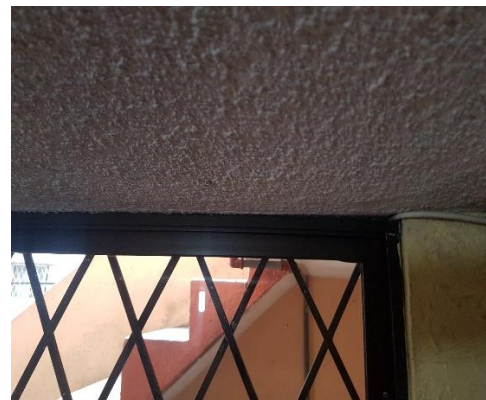
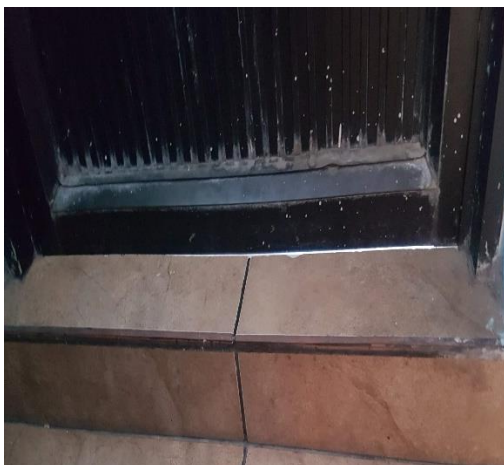
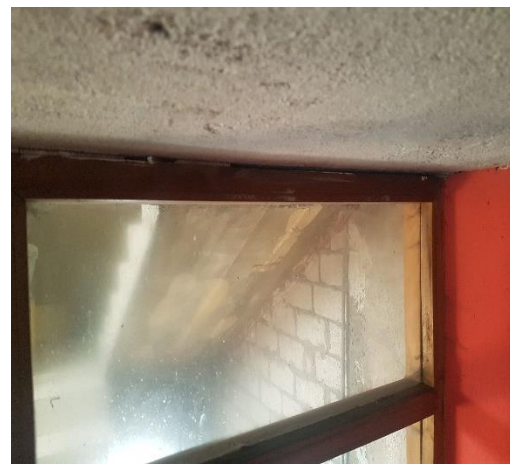
Imagen 43, 44, 45, 46, 47, 48: Defectos en la fabricación y ensamble en ventanas con marcos de Madera  
Fuente: Propia

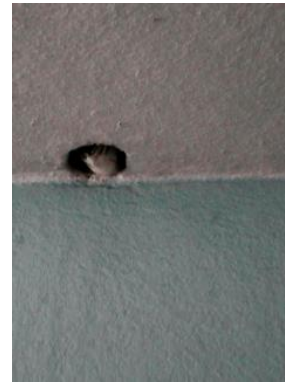
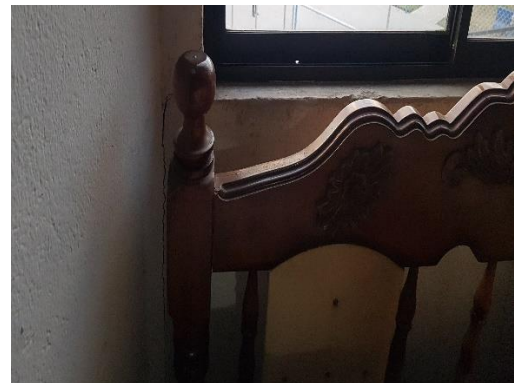
También se han identificado visualmente, con la ayuda de la fotografía térmica infiltraciones poco comunes, como son: a través de orificios en losas, y fisuras/grietas en las paredes.

Imagen 49 – 49', 50 – 50': Otras infiltraciones a través de la envolvente

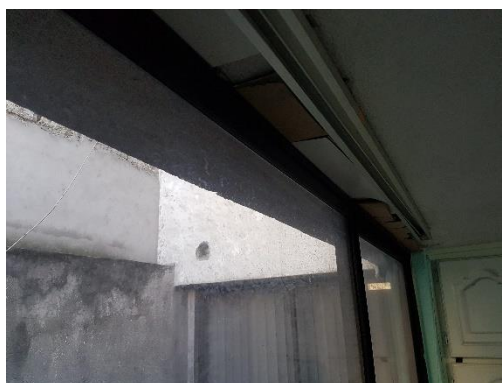
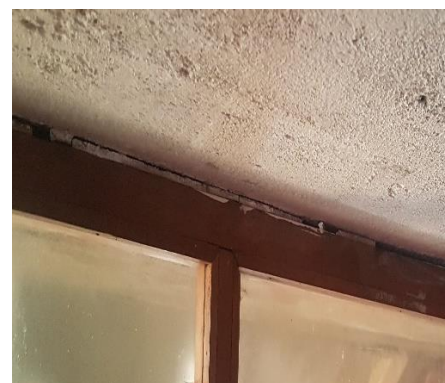
Algunos usuarios, conscientes de su situación, han tratado de dar un tratamiento poco técnico al sellamiento de juntas para así tratar de atenuar la hermeticidad de la envolvente, mediante la utilización de materiales no recomendados como: pedazos de madera o mortero cemento-arena, no idóneos para este tipo de remediación.

Imagen 51, 52: Medidas Caseras para reducir infiltraciones

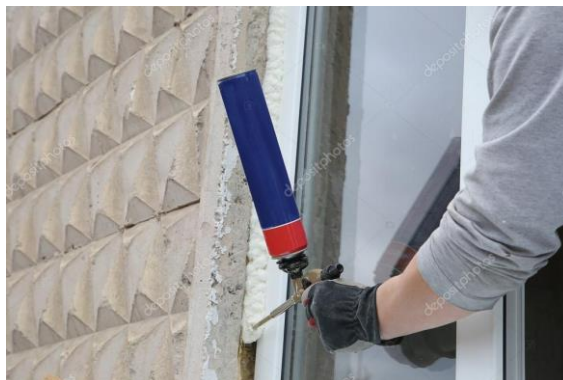
1.- Para tratar y sellar juntas, mayores  $\frac{1}{2}$  cm, entre las paredes/piso/losa con los diferentes elementos de carpintería, puede utilizar espuma aislante de poliuretano, que, en términos generales, trata de una espuma expansiva que llena las cavidades en las que se aplica al ponerse en contacto con el aire.

Imagen 54: Relleno de juntas con espuma aislante  
Fuente: Google

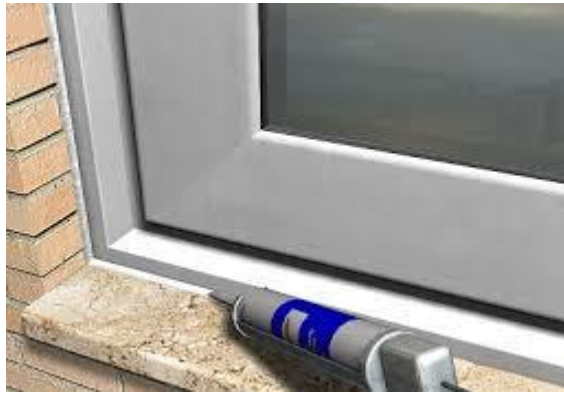
2.- Para cavidades menores, debido a que el aplicador posee una boquilla más pequeña, se recomienda sellarlo con silicona, este material también puede ser empleado para corregir imperfecciones del ensamblaje de los marcos de aluminio.

Imagen 55: Sellado de juntas con Silicona  
Fuente: Google

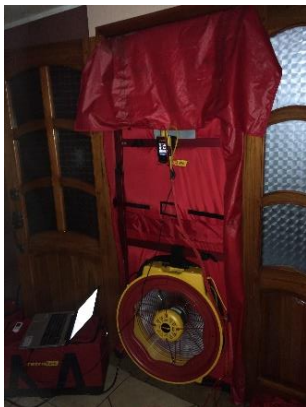
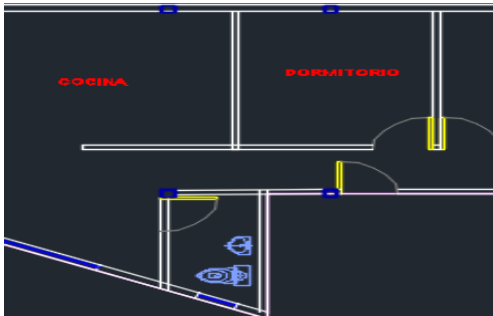
1		1'

FICHA DE IDENTIFICACIÓN DE UNIDAD DE VIVIENDA			
<b>Id. Vivienda</b>	Muestra 1, Elizabeth Collaguazo, Piso 1 (piso intermedio)		
<b>Dirección:</b>	Barrio Rumiñahui		
<b>Ensayo Blower Door</b>		<b>Distribución de la vivienda</b>

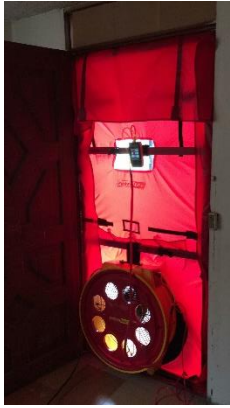
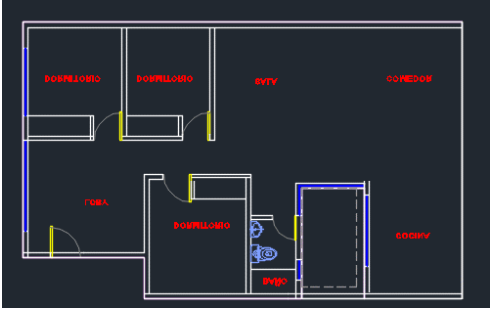
<b>Id. Vivienda</b>	Muestra 3, Walter Vallejo, Piso 1 (piso intermedio)
<b>Dirección:</b>	Barrio Rumiñahui

<b>Ensayo Blower Door</b>	<b>Distribución de la vivienda</b>

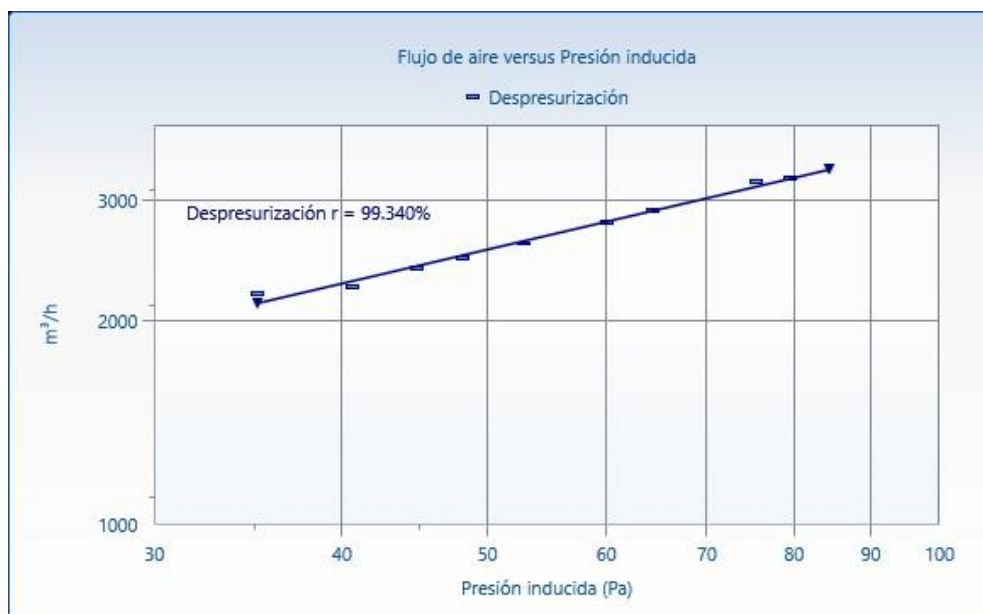
#### Flujo de aire Vs. Presión inducida (Despresurización Set)

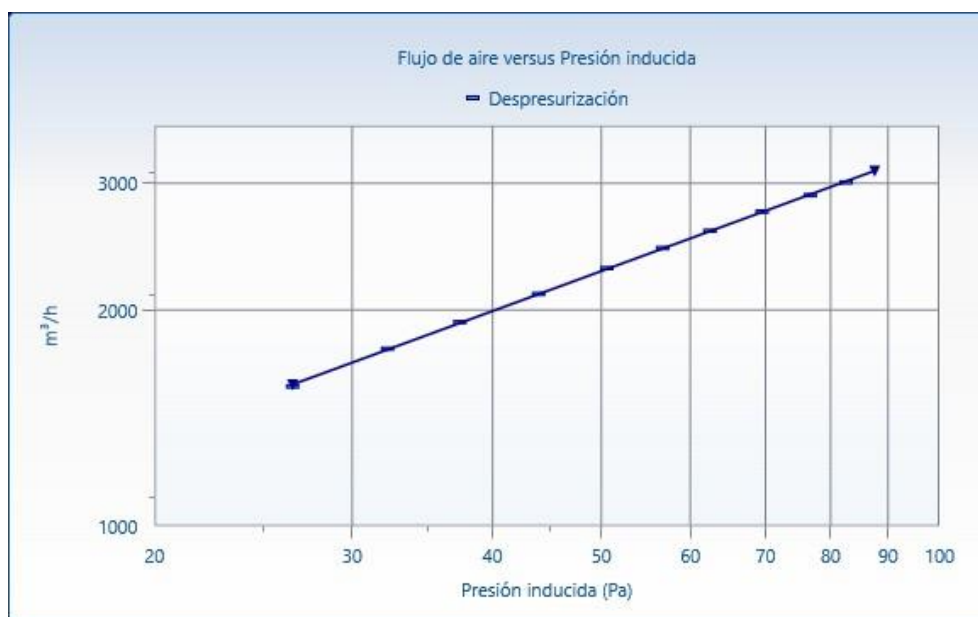
**Flujo de aire Vs. Presión inducida (Despresurización Set)**

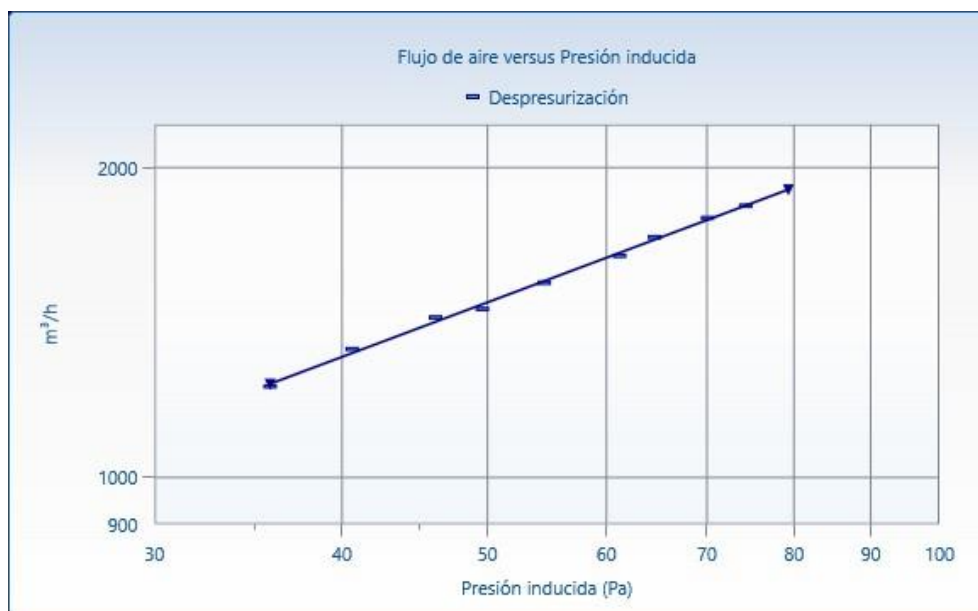
**Flujo de aire Vs. Presión inducida (Despresurización Set)**

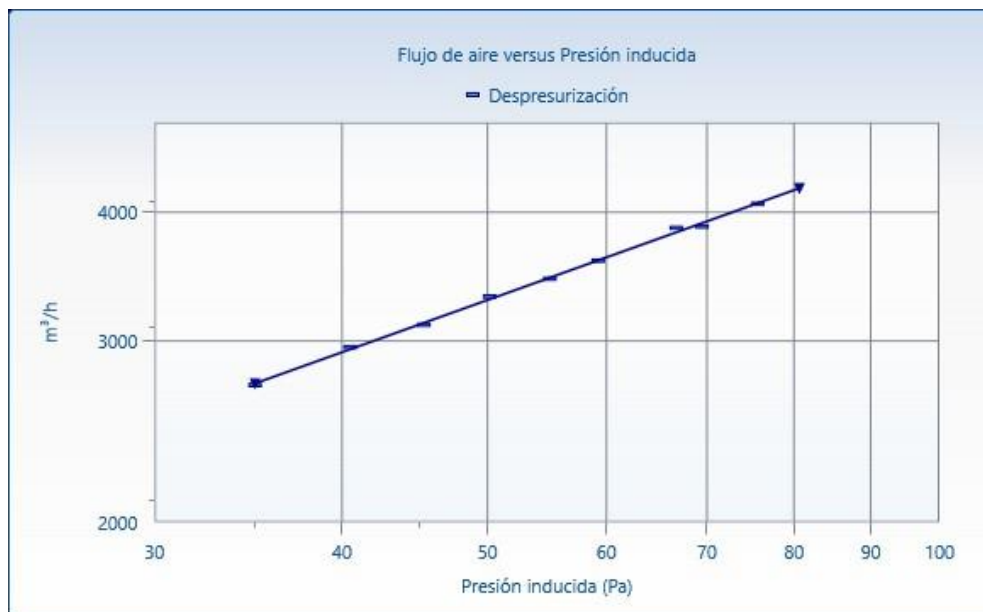
**Flujo de aire Vs. Presión inducida (Despresurización Set)**
