**Pontificia Universidad Católica del Ecuador**  
**Sede Ibarra**

**INFORME FINAL DEL PROYECTO**

**“VALORACIÓN DEL IMPACTO CAUSADO POR RIESGOS A DESLIZAMIENTOS,  
EMPLEANDO EL MÉTODO DE COSTO DE REPOSICIÓN EN EL TRAMO DE LA VÍA  
PIMAMPIRO – SAN FRANCISCO DE SIGSIPAMBA, PARA LA ELABORACIÓN DE UN  
PLAN DE MANEJO”**

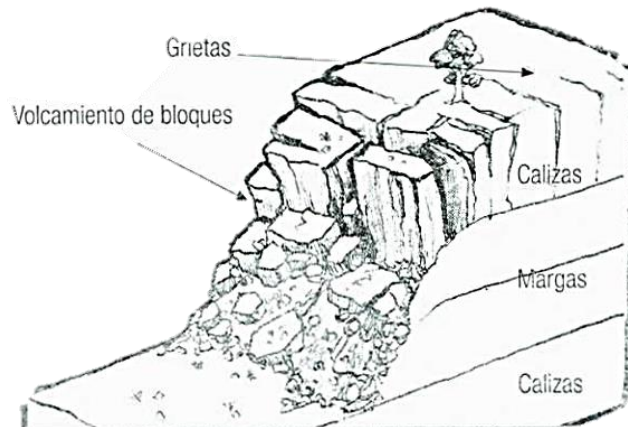
**Figura 15.** Esquema de un volcamiento

Se define a este tipo de movimientos como la rotación hacia delante y hacia el exterior de la ladera, de una masa de suelo o roca alrededor de un eje situado por debajo de su centro de gravedad. La fuerza desestabilizadora es la gravedad, así como el empuje ejercido por el terreno adyacente en las grietas. (Abril, 2011).

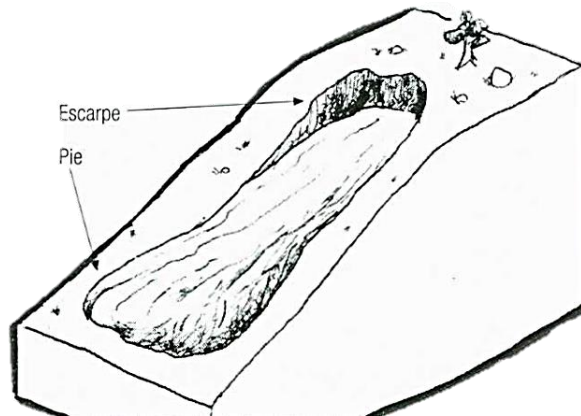
**Figura 19.** Esquema de un flujo

Se denomina flujos como movimientos relativos de material litológico conformados por una textura fina y gruesa, este tipo de movimiento se desplaza a lo largo de la superficie de falla bien definida, regularmente en superficies planas, siguiendo una discontinuidad, constituido ya sea por un cambio en la litología, estructura geológica o característica geotécnica, por lo general los flujos con caracterizados como movimientos rápidos compuestos por lodos o lentos formados por rocas o suelos no saturados. En su mayoría los flujos se presentan de forma alargada y estrecha en su contorno.

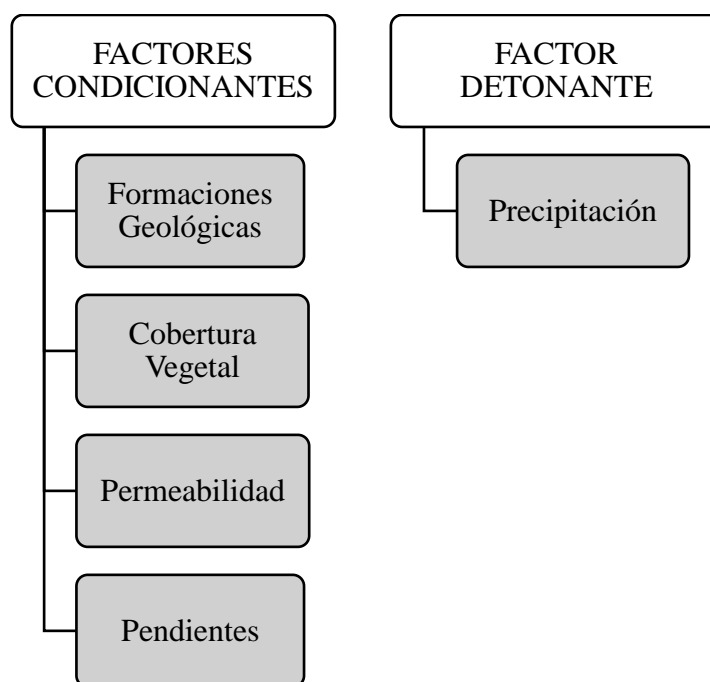
**Figura 22.** Factores tomados para establecer las zonas vulnerables a deslizamientos

Los factores más representativos del sector de estudio, fueron tomados en cuenta como las variables a considerar para realizar este trabajo, siendo el principal factor aquel que está vinculado a la susceptibilidad, que se subdividen en cinco: formaciones geológicas, permeabilidad, pendientes y la cobertura vegetal como factor biológico, además para la aplicación de esta metodología se tomó en cuenta un factor detonante que corresponde a la precipitación

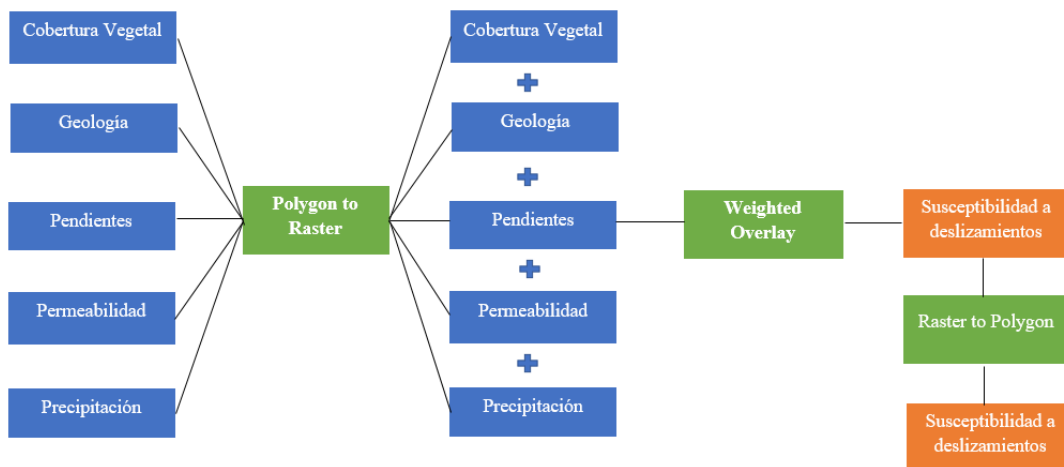
**Figura 23.** Modelo de flujo para la elaboración del mapa de susceptibilidad a deslizamientos

Para la elaboración del mapa de susceptibilidad a deslizamientos se utilizó una herramienta de análisis denominada Model Builder, que se encuentra dentro del software ArcGis, la misma permitió organizar y representar la metodología por las cuales las variables son seleccionadas y utilizadas para generar un modelo en SIG, como se expresa en la Figura 23, en este caso la susceptibilidad a deslizamientos en la vía Pimampiro – San Francisco de Sigsispamba, que fue elaborado mediante diferentes capas, shapes y variables.

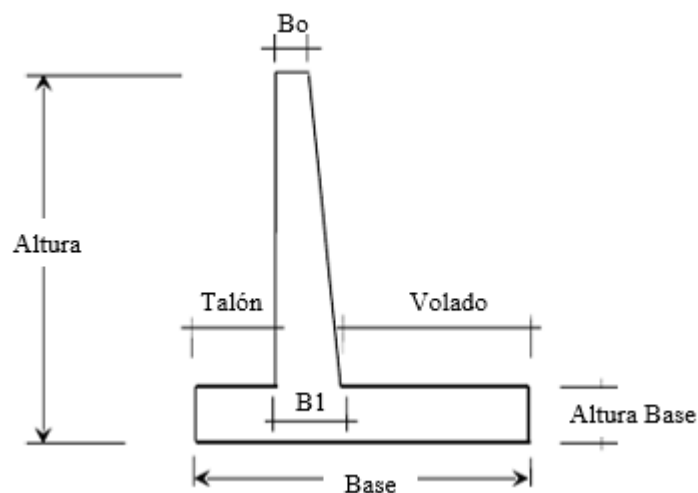
- Es necesario llevar a cabo su construcción en un buen piso de cimentación para su estabilidad.
- La forma del talud será una T invertida, el dimensionamiento del muro deberá ser en función a su altura, de la siguiente manera: base ( $0.50 \times$  altura),  $B_0$  ( $0.04 \times$  altura),  $B_1$  ( $0.10 \times$  altura), talón ( $0.125 \times$  altura), volado ( $0.276 \times$  altura), altura base ( $0.10 \times$  altura).

- Se debe realizar una limpieza general del área donde se va a implementar el muro y retirar cualquier material que afecte a la construcción, además el suelo debe estar previamente compactado.
- Se debe implementar subdrenes en la parte detrás e inferior de la pared vertical del muro.

- Para la implementación de los subdrenes se recomienda colocar la primera fila a unos 0.50 cm del suelo y cada subdren debe tener una separación de 1 metros, los drenes tendrán un diámetro de 3 pulgadas
- Debido al poco peso de los muros, su construcción no es recomendable para poder estabilizar deslizamiento de grandes masas de tierra.
- Se debe realizar un previo diseño de la estructura, estabilidad y trazado del muro de concreto armado.
- Se debe realizar la excavación hasta la profundidad deseada, de igual forma se debe realizar una preparación de la superficie del suelo, como también su nivelación y mejoramiento del suelo, este último puede ser por compactación o por sustitución del suelo.
- Es muy importante realizar el curado del muro y para esto debe humedecer durante una semana y como mínimo 2 veces al día para evitar grietas en el muro.
