PONTIFICIA UNIVERSIDAD CATÓLICA DEL ECUADOR  
FACULTAD DE ARQUITECTURA, DISEÑO Y ARTES

TRABAJO DE TITULACIÓN PREVIO A LA OBTENCIÓN DEL  
TÍTULO DE  
MAGÍSTER EN URBANISMO CON MENCIÓN EN  
PROYECTOS URBANOS  
CON ENFOQUE AL CAMBIO CLIMÁTICO

TÍTULO  
Espacios peatonales del centro urbano de la ciudad de  
Salcedo.

Volumen I  
Trabajo de Titulación

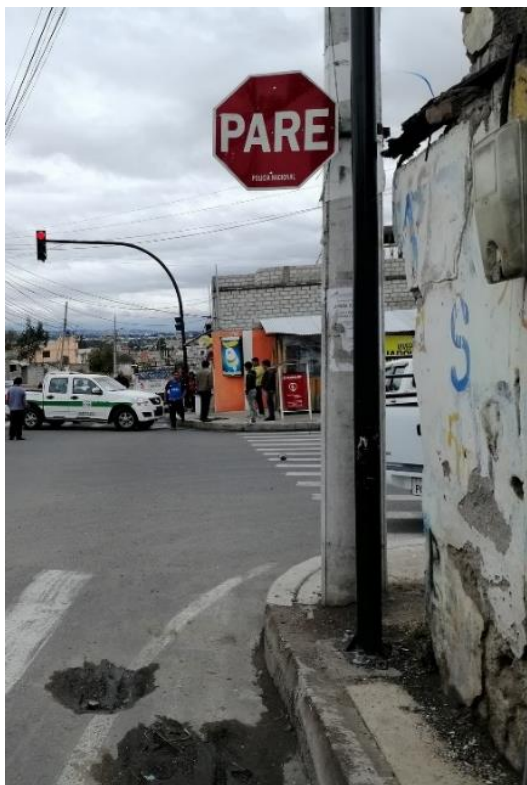
Figura 1.  
Calle San Marcos y Anillo vial.  
Fuente: Facebook

Al igual que en muchas ciudades en el Ecuador, en Salcedo el espacio público destinado al peatón es reducido en comparación con el que se planifica para el transporte privado motorizado. La infraestructura destinada a los transeúntes es inadecuada e insegura, las aceras son muy estrechas, tienen obstáculos y son inaccesibles, lo que representan un riesgo para las personas con movilidad reducida. Los conductores de transporte privado irrespetan los límites de velocidad, los cruces peatonales y se parquean sobre las aceras, poniendo en peligro a las personas ya que muchas veces están obligadas a caminar por la calzada.

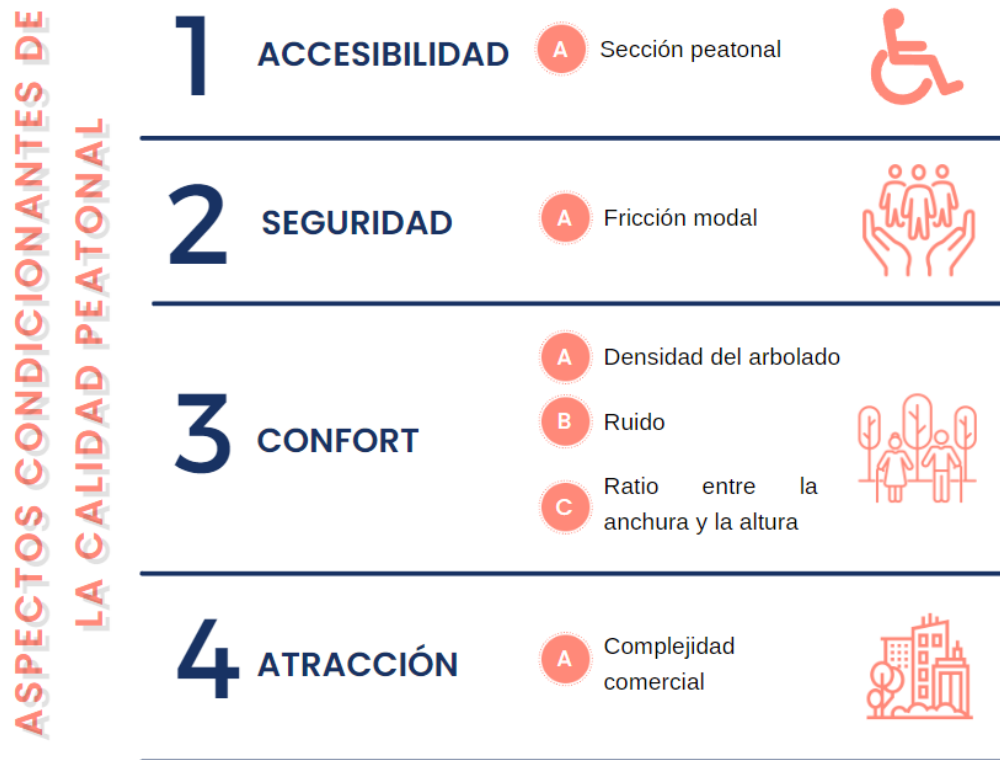
Figura 6.

*Aspectos condicionantes e indicadores de la calidad peatonal. Fuente: Talavera et al. (2012). Elaboración propia*

Talavera et al. (2012) desarrollan un modelo que ayuda a evaluar los entornos de movilidad, desde un punto de vista de la calidad de sus características, conocido como el método CPEM (Caracterización Peatonal de Entornos de Movilidad), aplicado para determinar la factibilidad de la implantación de un tren ligero como medio de atracción peatonal, en la ciudad de Granada. Para su aplicación primero determinaron dos tipos de entornos de movilidad con distintas características del contexto: entorno de movilidad motorizada y el entorno de proximidad y alcance local. Posteriormente se ejecutaron los 6 indicadores: sección peatonal, fricción modal, densidad del arbolado, ratio entre la anchura y la altura, ruido y complejidad comercial; repartidos en 4 áreas: accesibilidad (carácter físico), seguridad, confort y atracción (carácter perceptual) que, según Talavera et al. (2012) son las dimensiones condicionantes de la calidad peatonal. Ver figura 6.

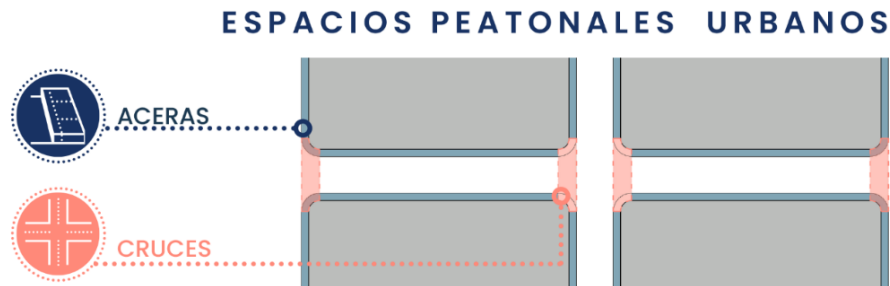
Figura 9.

*Espacios peatonales urbanos. Fuente: Freire et al. (2020). Elaboración propia*

Los indicadores que plantea son de dos tipos: aceras y cruces; ver figura 9. El indicador de aceras está conformado por 15 variables a las cuales se les asigna un valor de entre 0 a 1 en la recopilación de datos en campo, el puntaje máximo a alcanzar es de 15 puntos y se divide la calificación en tres rangos: de 0 a 5,5 como mala, de 6 a 10,5 regular y de 11 a 15 buena.

El indicador de cruces tiene 10 variables que también se les asigna un valor de entre 0 a 1, con un valor máximo a alcanzar de 10 puntos y los rangos van: de 0 a 4 malo, de 5 a 8 regular y de 9 a 10 bueno.

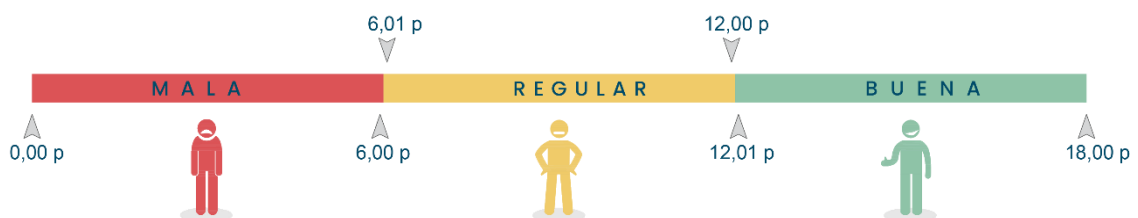
Figura 11.

*Categorización por la calidad de las características de los espacios peatonales: aceras.*

La matriz # 1, comprende a las características a nivel de acera con un total de 18 variables. A cada una de ellas, se les asignó un valor de entre 0 a 1 punto, cuya suma total es de 18. Cada tramo es evaluado y asignado a una categoría que puede ser:

- **Calidad mala:** con valores desde 0,00 a 6,00. Son las aceras poco seguras para el peatón, con muchos obstáculos y de difícil acceso. Las personas en silla de ruedas no pueden moverse libremente (Freire et al., 2020).
- **Calidad regular:** desde 6,01 a 12,00. Los peatones pueden desplazarse con mucha precaución. Las personas en silla de ruedas tienen dificultad para movilizarse (Freire et al., 2020).
- **Calidad buena:** desde 12,01 a 18,00. El tramo facilita la movilidad del peatón. Las personas en sillas de ruedas pueden desplazarse libres y seguras. El ambiente es cómodo y agradable (Freire et al., 2020).

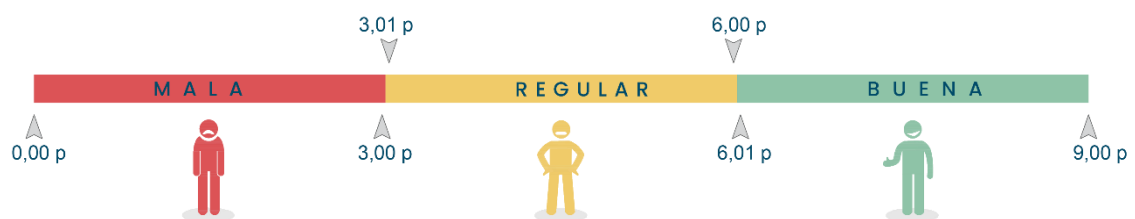
Figura 12.

*Categorización por la calidad de las características de los espacios peatonales: cruces. Fuente: Elaboración propia.*

La matriz # 2, corresponde al área de cruces de los espacios peatonales y recopila un total de 9 variables a las cuales se les asigna un valor de entre 0 a 1. La suma total es de 9 puntos. Cada cruce evaluado es asignado a una categoría que puede ser:

- **Calidad mala:** con valores desde 0 a 3,00. El cruce es peligroso y no visible. El peatón está en riesgo al desplazarse por él (Freire et al., 2020).
- **Calidad regular:** desde 3,01 a 6,00. El cruce es un poco confuso, los peatones pueden cruzar por él con precaución (Freire et al., 2020).
- **Calidad buena:** desde 6,01 a 9,00. La intersección es segura y visible para el viandante; facilita su desplazamiento (Freire et al., 2020).

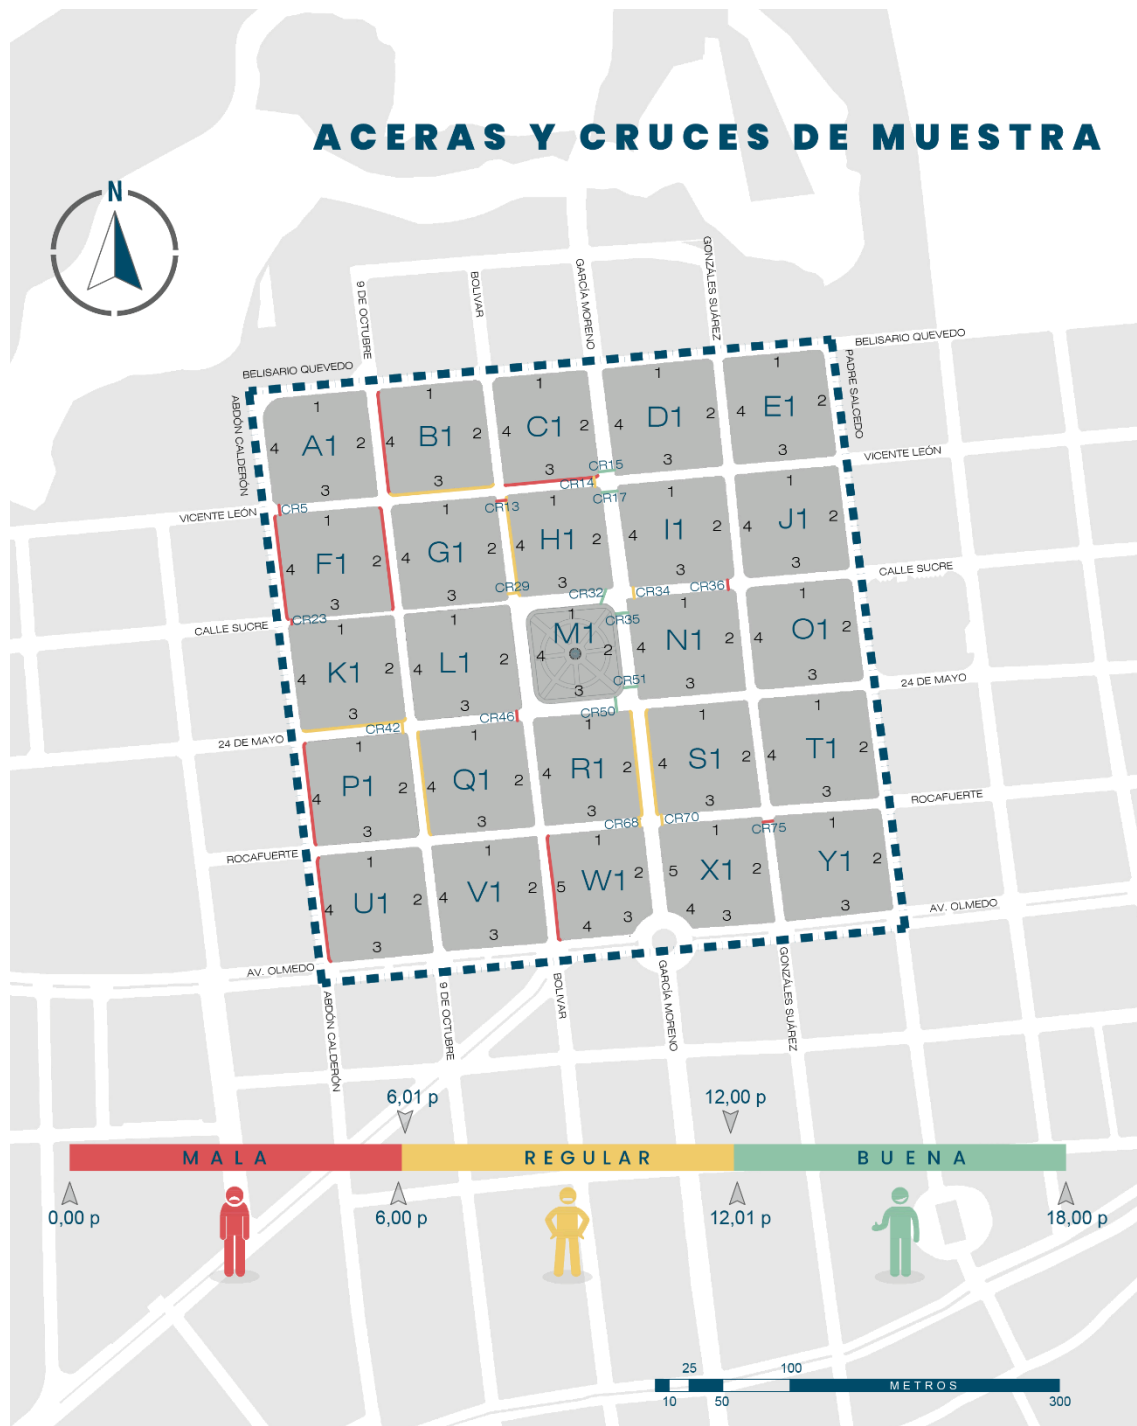
Figura 13.

Selección de muestra de aceras y cruces. Fuente: elaboración propia.

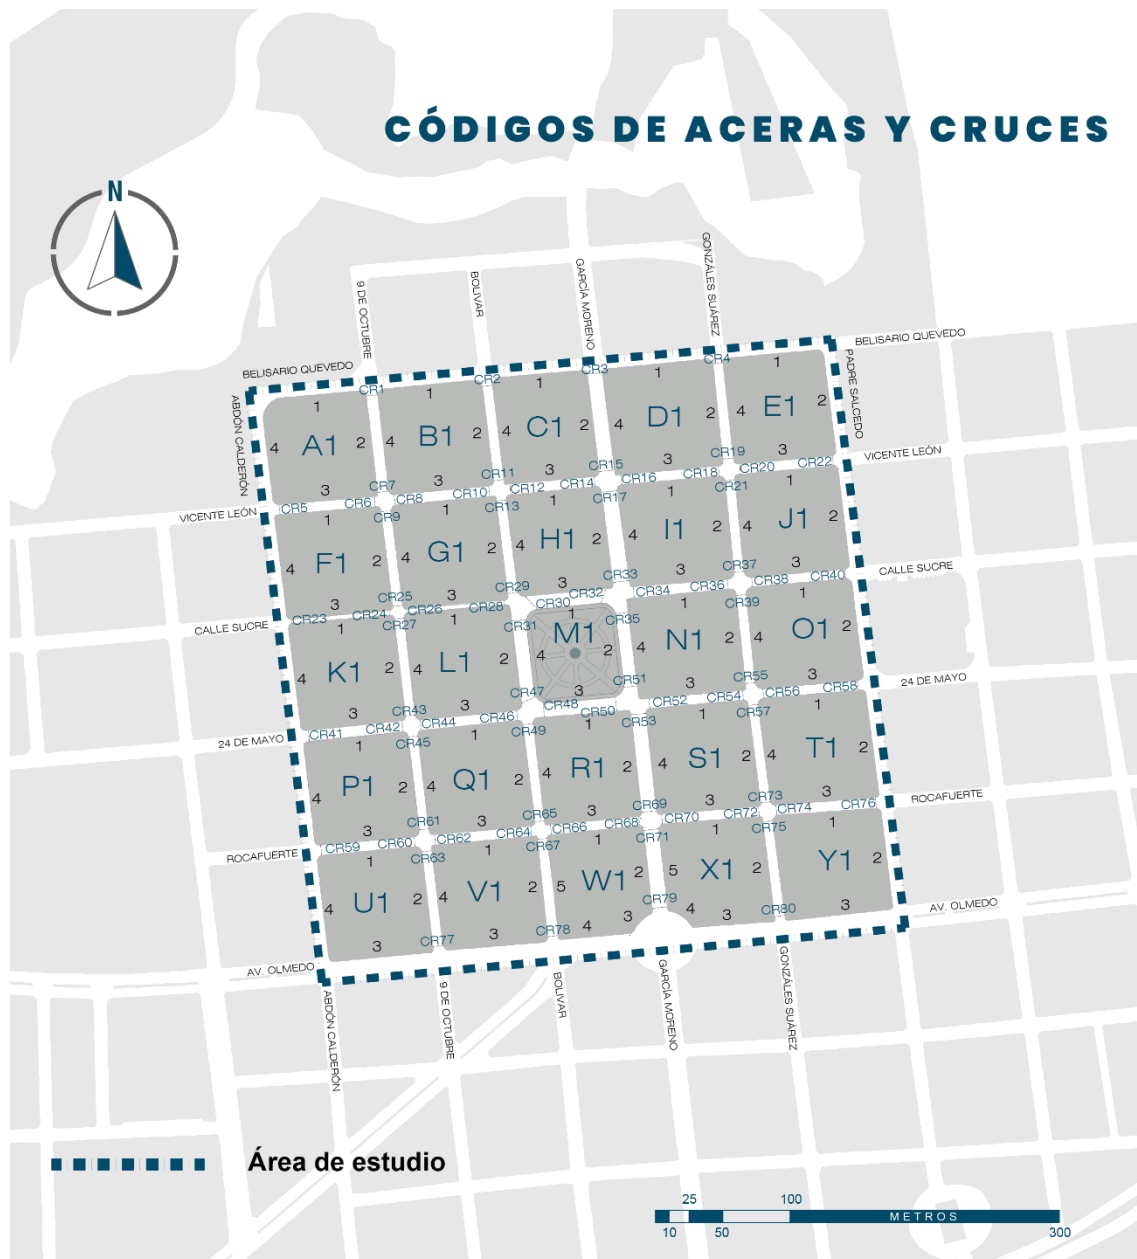
Figura 14.

*Nomenclatura por códigos de aceras y cruces Fuente: elaboración propia.*

Una vez terminada la fase de recolección in situ, se digitalizó la información de cada variable en su código correspondiente con la ayuda de una tabla dinámica de Excel; tabla 23 en el apartado de anexos. Posteriormente, se procesaron los resultados obtenidos en un mapa elaborado en formato DWG, asignándoles una capa con la coloración a la categoría que pertenecen.

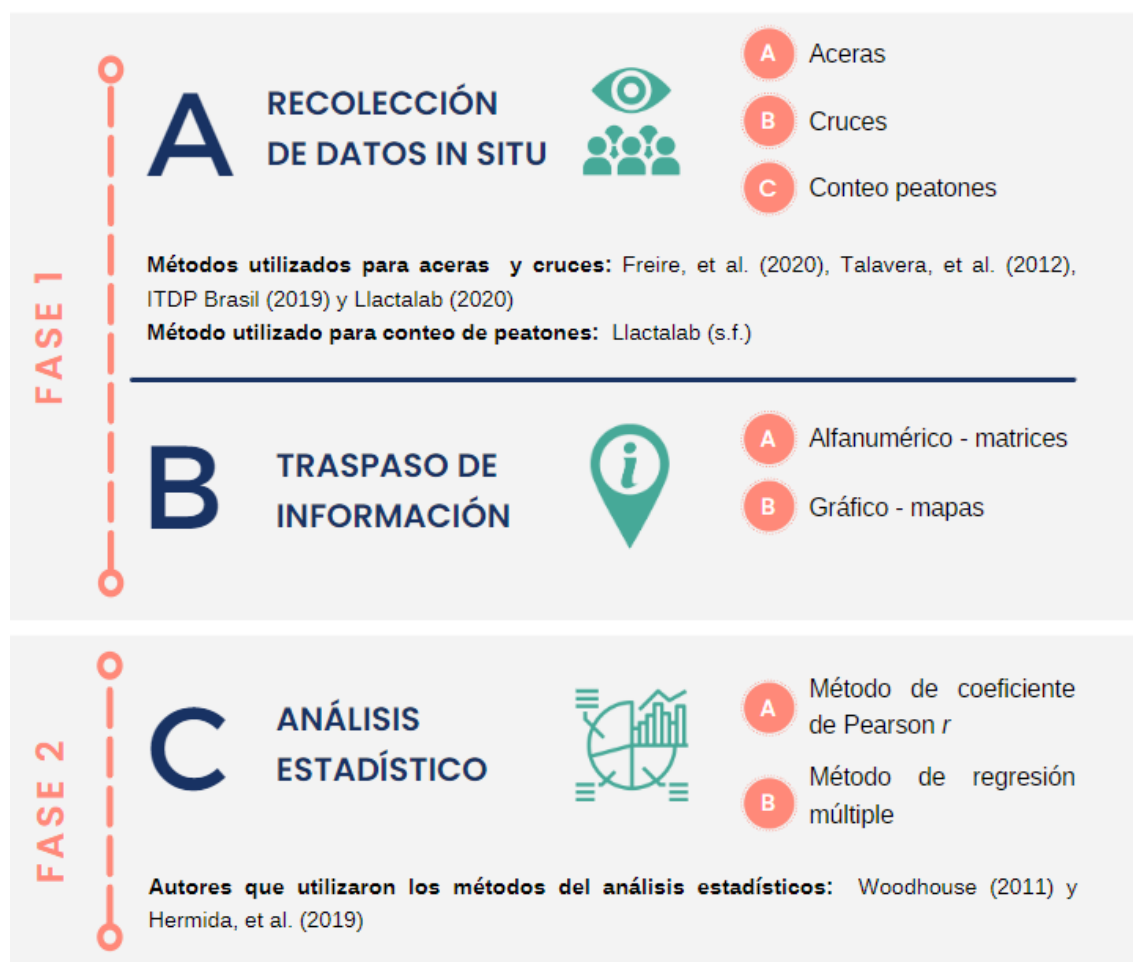
Figura 15.

Proceso metodológico del trabajo de investigación. Fuente: elaboración propia

A continuación, en la figura 15 se resume todo el proceso metodológico para encontrar la influencia de las características físicas de los espacios peatonales con el número de personas que caminan en el centro urbano de Salcedo, objeto de este estudio.

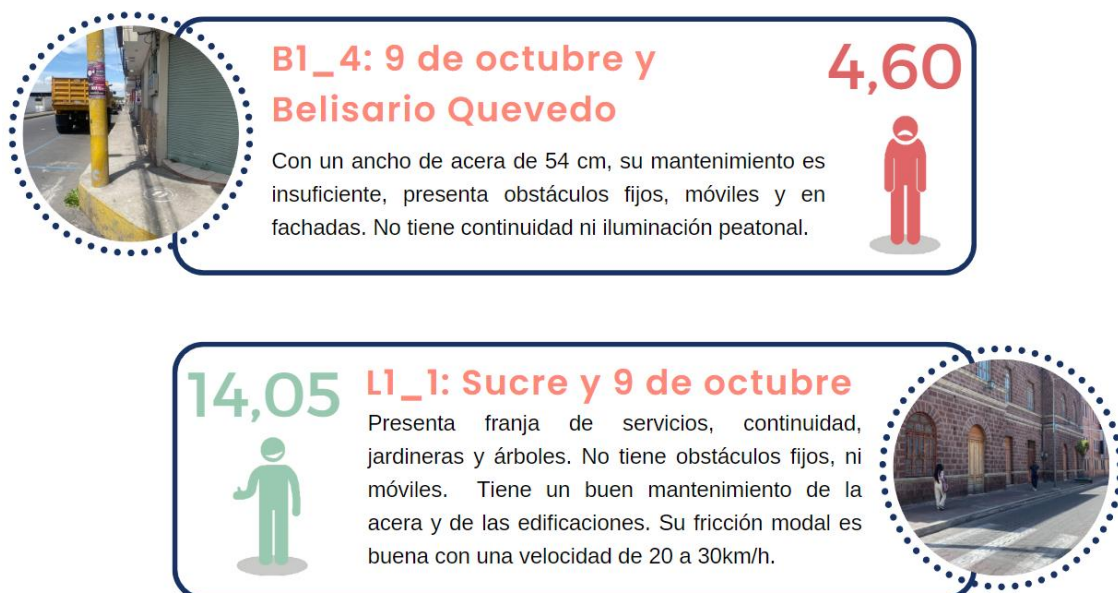
Figura 18.

Aceras con la mayor y menor calificación. Fuente: Elaboración propia.

La nota más baja alcanzada es de 4,60 puntos por el tramo B1\_4 y la calificación más alta es de 14,05 por la acera L1\_1, por debajo de los 18 puntos totales de la calificación máxima. El puntaje que se repite más veces es el de 7,20 por un total de 7 tramos, le siguen la calificación de 7,70; 10,20 y 10,75 con 5 tramos por cada uno y el resto tiene una frecuencia menor a 4 veces como se puede visualizar en el perfil de datos de la figura 17 y 18.

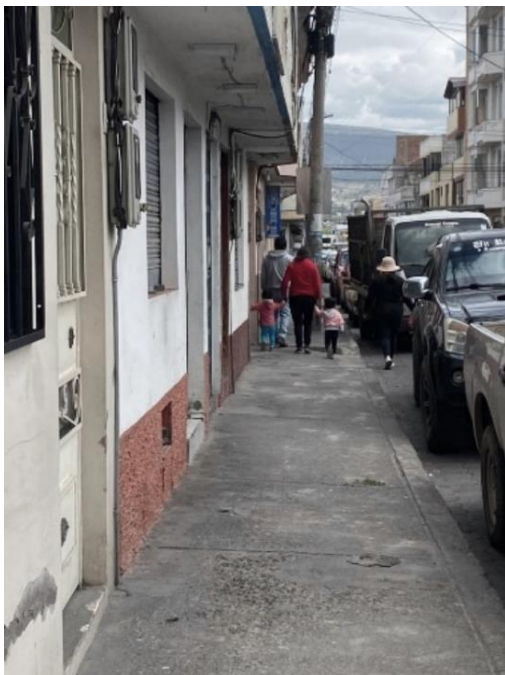
Figura 23.

*Ancho de la acera insuficiente y presencia de obstáculo fijo en medio de la vía de circulación. Fuente: propia*

Se puede concluir que la accesibilidad de las aceras en el centro urbano de Salcedo no cumple con los estándares ideales para una movilidad libre y sin riesgos, los peatones deben circular con precaución para no sufrir accidentes por la excesiva cantidad de obstáculos existentes, por la discontinuidad y el ancho insuficiente de las aceras. En especial, las personas con movilidad reducida como aquellas que se trasladan en silla de ruedas, las no videntes y los adultos mayores corren un alto riesgo.

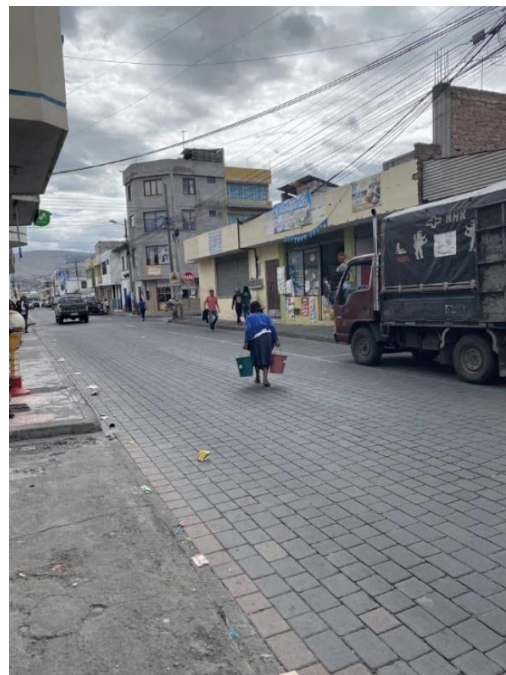
Figura 24.

*Por desniveles en la acera, los adultos mayores prefieren caminar por la calzada o se cruzan a la vía de al frente para evitarlos. Fuente: propia*

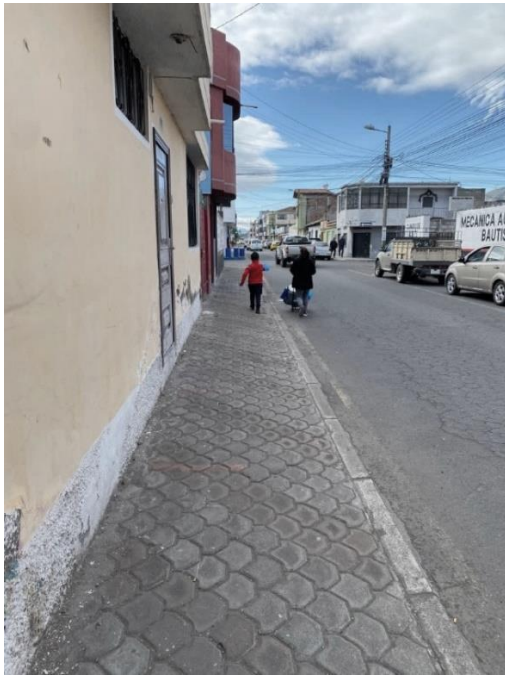
Figura 25.

*Las personas con coches de comida para esquivar los desniveles, caminan por la calzada. Fuente: propia*

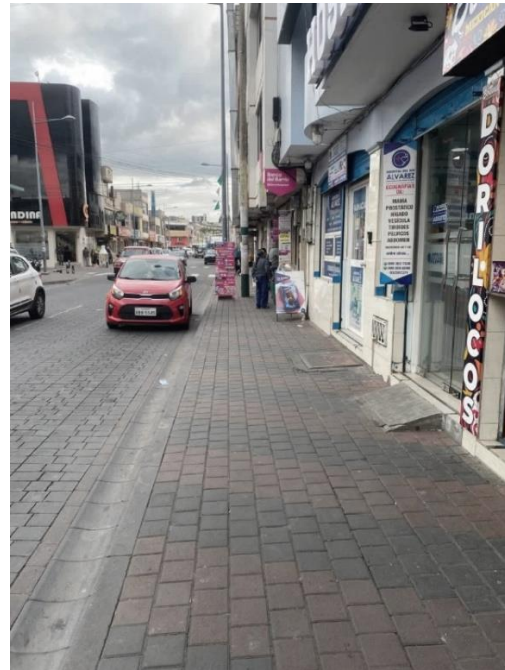
Figura 26.

*Presencia de obstáculos móviles y verticales en fachada. Fuente: propia*

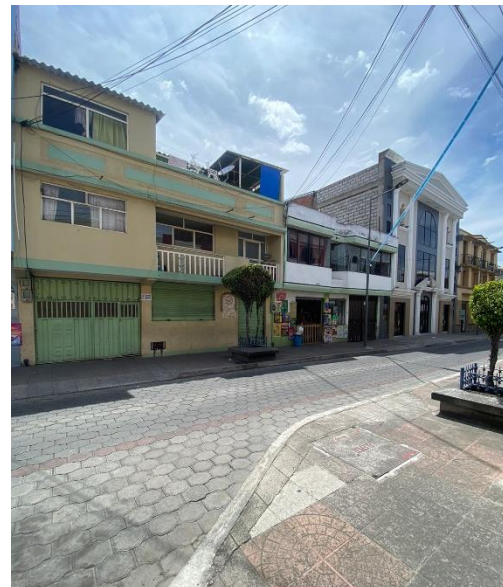
Figura 28.

*Sucre y Abdón Caldero, una de las pocas calles con vegetación. Fuente: elaboración propia.*

Con respecto a la presencia de vegetación el 95,10% de los tramos carece de arbolado, privando a los transeúntes de sombra en días soleados y el 96,08% no tiene jardineras lo que se convierte en un gran problema en los días lluviosos, ya que las calles al estar en su mayoría recubiertas de pavimento o de materiales impermeables no permiten la

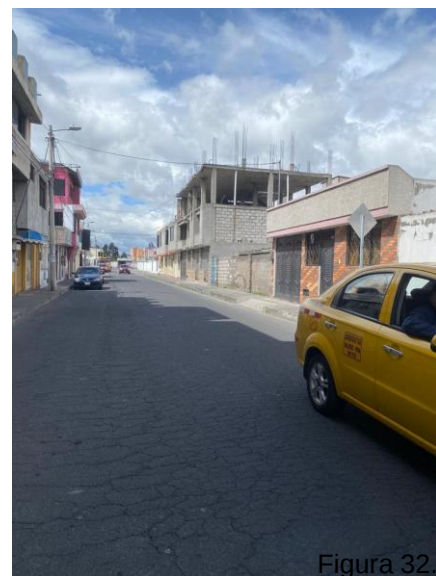
Figura 32.  
*Vicente León y Abdón Calderón, obtuvo una calificación precaria en la calidad de usos de suelo. Fuente: elaboración propia.*

Con respecto a los usos de suelo el 41,18% corresponden a una diversidad regular, entre la calidad mala y precaria suman el 37,25% y apenas el 21,57% son de una calidad buena. En el trabajo de campo se pudo observar que en las aceras que obtuvieron una calificación de calidad precaria había muy poca gente caminando. Más de la mitad de la variable del porcentaje de parqueaderos en retiro obtuvo una calidad ideal (el 56,86% ideal y el 43,14% insuficiente).

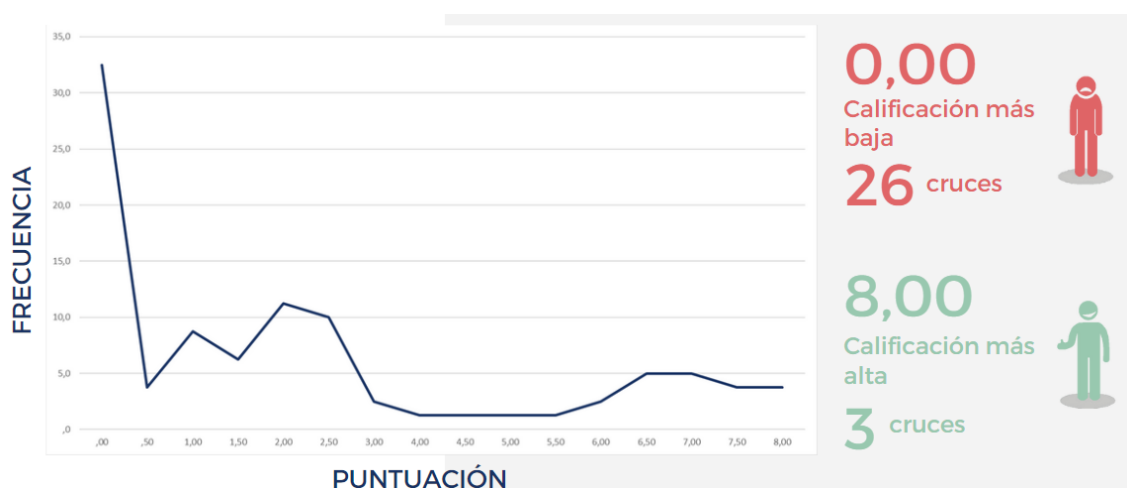
Figura 34.

Perfil de calificación de variables: cruces. Fuente: elaboración propia.

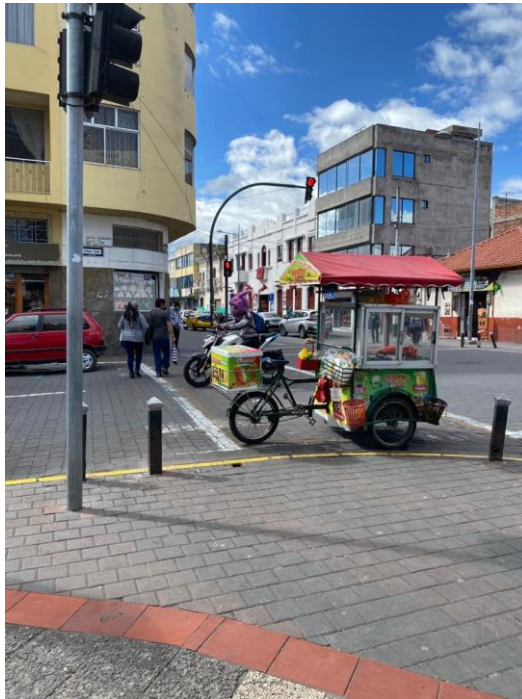
Figura 36.

Obstáculos en el cruce por lo que las personas no usan el paso peatonal. Fuente: propia

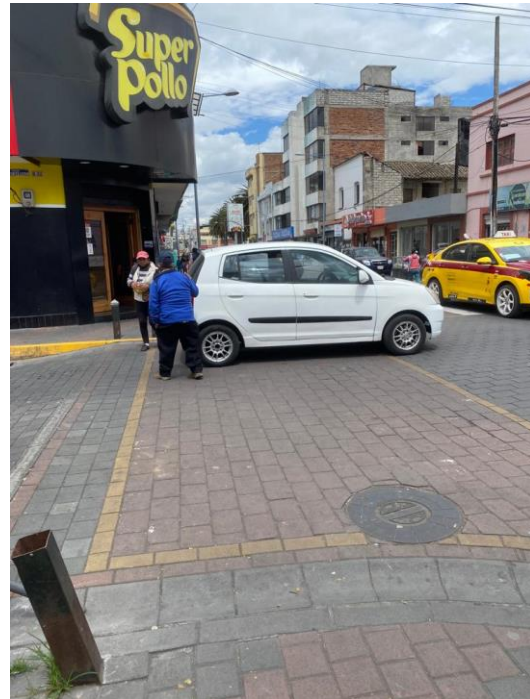
Figura 37.

Los automóviles no respetan los pasos peatonales, por lo que las personas los rodean. Fuente: propia

rodear a los automóviles para poder cruzar. Los reductores de velocidad están presentes en el 45% de las intersecciones y el otro 55% no los tienen.
