PONTIFICIA UNIVERSIDAD CATÓLICA DEL ECUADOR

TRABAJO DE INTEGRACIÓN CURRICULAR

**TEMA: INVENTARIO VIAL DEL CANTON CAYAMBE FASE I, DE LA
PROVINCIA DE PICHINCHA**

QUITO DM, MAYO 2023

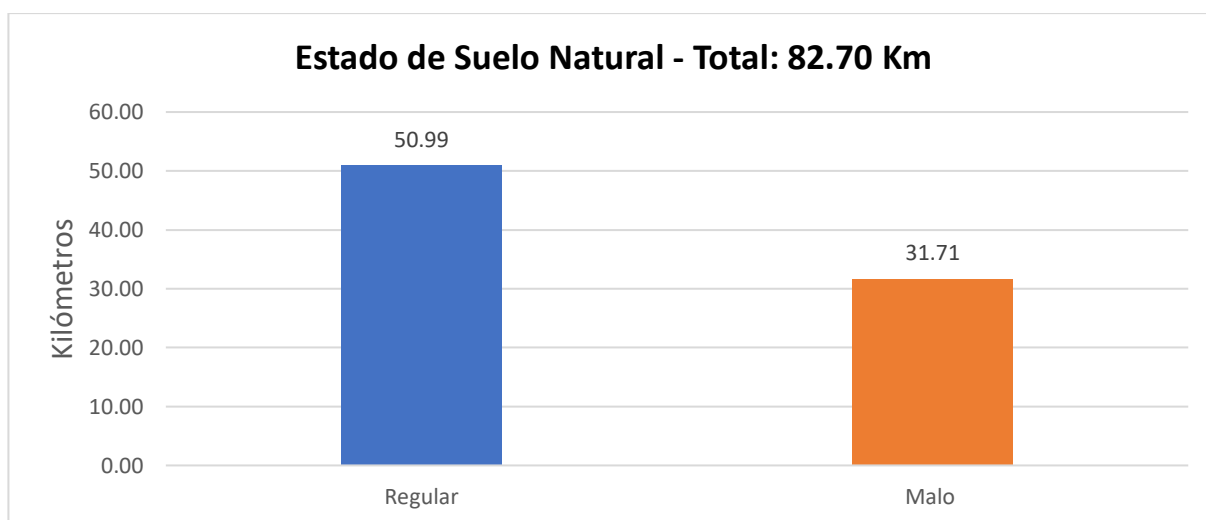
ESTADO DE SUPERFICIE DE SUELO NATURAL	KILOMETROS	%
REGULAR	50.99	61.66%
MALO	31.71	38.34%
TOTAL	82.70	100.00%

Ilustración 10 Estado de superficie de suelo natural de vías inventariadas en 2023 – Cayambe Fase 1 (Elaboración propia).

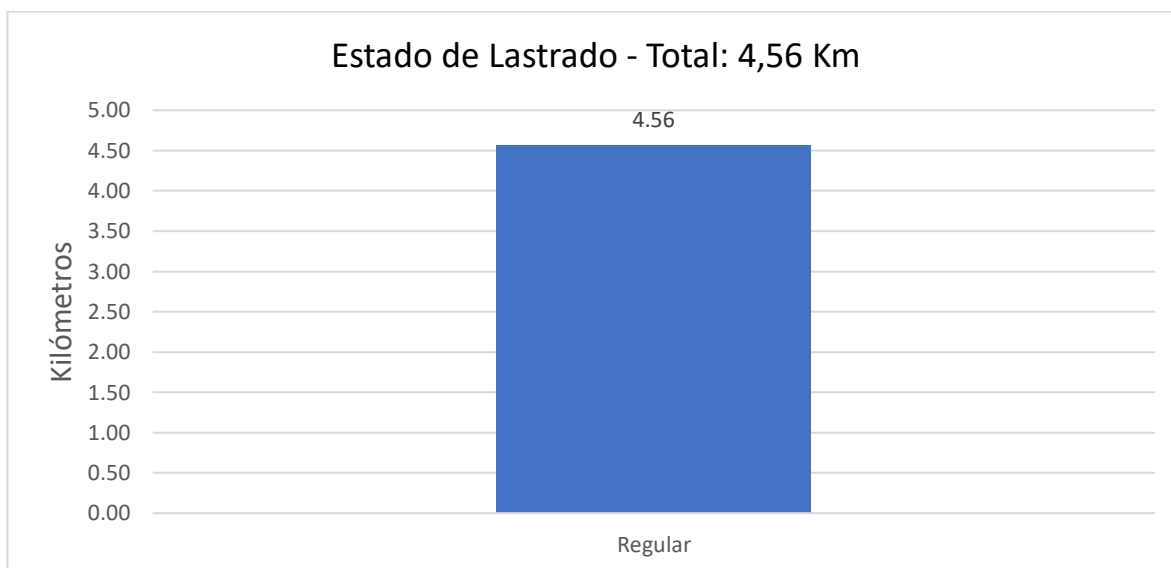
Ilustración 13 Estado de superficie lastrado de vías inventariadas en 2023 – Cayambe Fase 1 (Elaboración propia).

ESTADO DE SUPERFICIE LASTRADO	KILOMETROS	%
REGULAR	4.56	100%
TOTAL	4.56	100%

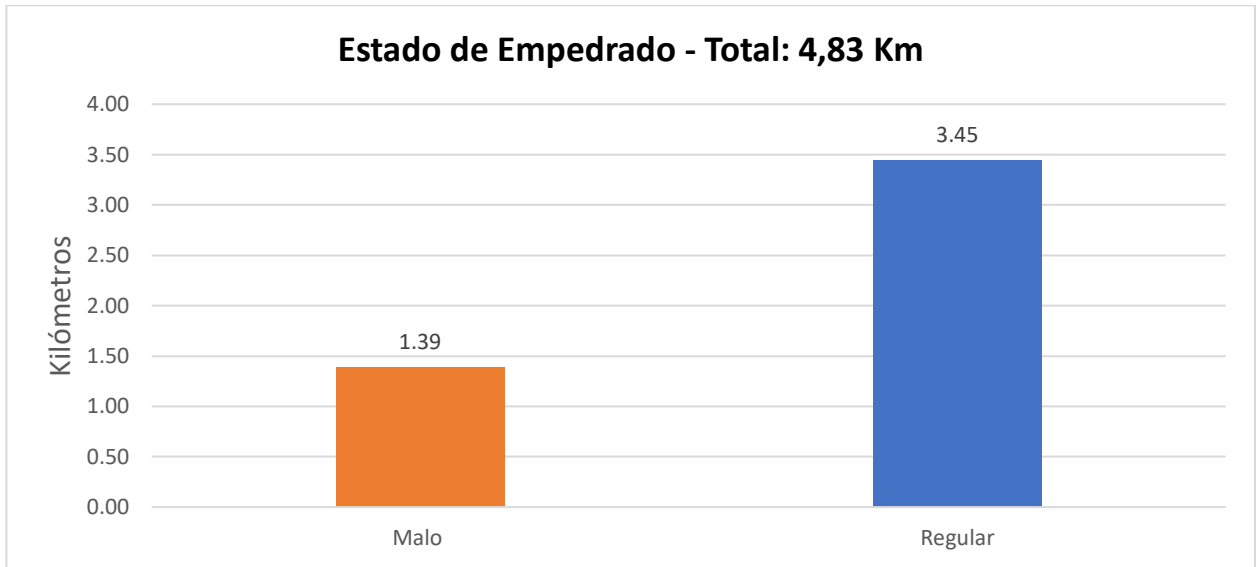
ESTADO DE SUPERFICIE DE EMPEDRADO	KILOMETROS	%
MALO	1.39	28.69%
REGULAR	3.45	71.31%
TOTAL	4.83	100.00%

Ilustración 14 Estado de superficie Empedrado de vías inventariadas en 2023 – Cayambe Fase 1 (Elaboración propia).

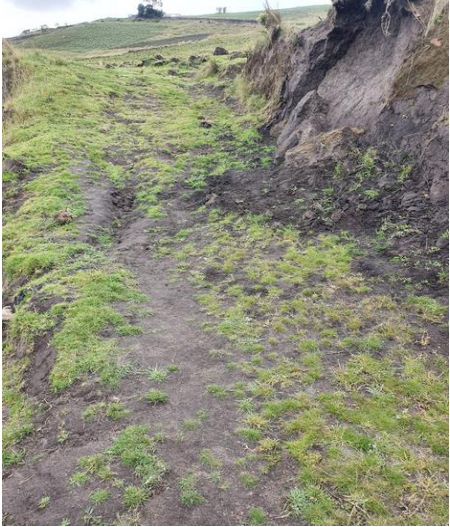
Curva peligrosa por desprendimiento de material de talud logrando reducir el ancho de vía más de lo normal, generando dificultad para la circulación libre de los vehículos.	https://97s6.short.gy/Cangahua01	Remover el material desprendido del talud para tener un mayor ancho de vía y de ser posible realizar una correcta estabilización del mismo.

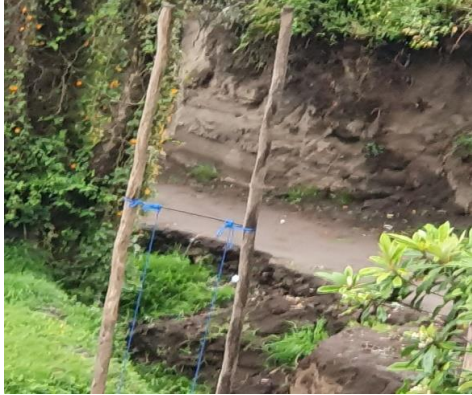
<p>Existe desprendimiento de en este punto de la vía debido a que el agua no tiene por donde fluir hacia la quebrada lo que produce socavamiento de la misma.</p>	<p>https://plus.codes/67F3WPF8+8 PM</p>	<p>Realizar la reconstrucción de la sección afectada de la carretera utilizando técnicas de refuerzo adecuadas. Esto puede incluir el uso de materiales de construcción estabilizadores, como geotextiles, geoceldas o concreto reforzado, para asegurar la estabilidad a largo plazo.</p>

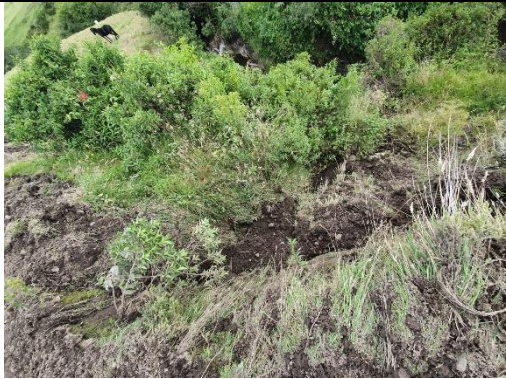
<p>Socavación profunda a un lado de la carretera donde se encuentra en peligro esta área al momento de transitar esta vía.</p>	<p>https://plus.codes/67F3WPRG+QC9</p>	<p>Evaluar y estabilizar la socavación con barreras y técnicas de reparación según evaluación geotécnica, como muros de contención, compactación del suelo y refuerzo con geosintéticos.</p>
22

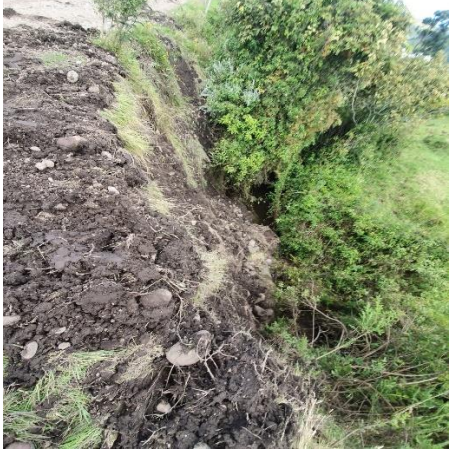
<p>Desprendimiento de la vía debido a las constantes lluvias. Donde los materiales se van desprendiendo de la carretera</p>	<p>https://plus.codes/67F3XV57+86M</p>	<p>Evaluar la zona afectada, controlar la erosión, mejorar el drenaje, estabilizar el terreno y mantener la vía regularmente. Implementar alertas tempranas para condiciones climáticas adversas.</p>

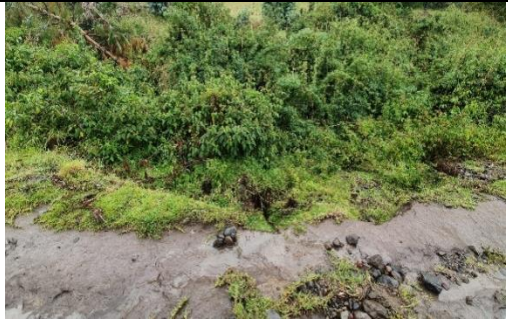
25

<p>Socavación a un lado de la carretera debido al desviación de un río donde los materiales se han ido desprendiendo.</p>	<p>https://97s6.short.gy/Cusubamba6</p>	<p>Realizar una evaluación detallada de la socavación y determinar la causa de la erosión, esto puede implicar métodos de estabilización del suelo también evaluar y mejorar el sistema de drenaje en el área para prevenir la acumulación que pueda socavar la carretera</p>
28

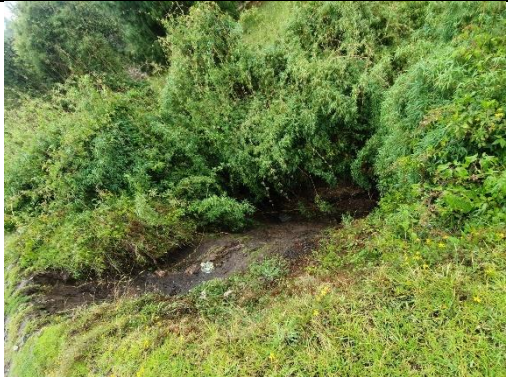
<p>Socavación profunda de un lado de la carretera, donde se está yendo la carretera y se convierte en una zona peligrosa de circulación.</p>	<p>https://plus.codes/67F3WV6W+8G8</p>	<p>Estabilizar la zona afectada y mejorar el sistema de drenaje para evitar la acumulación de agua que pueda socavar la carretera.</p>

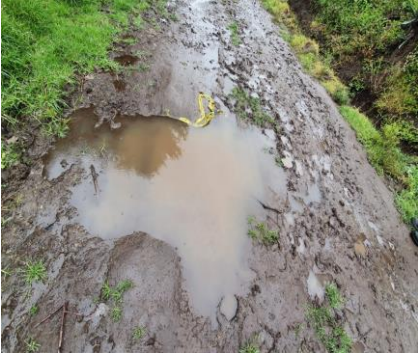
<p>Área inundada la cual ocupa más del 50% del ancho vial, logrando un acceso solo para vehículos de doble tracción.</p>	<p>https://plus.codes/67F3XP4H+M3R</p>	<p>Remover el agua existente, rellenar el hueco y a su vez compactarla, si existe el presupuesto construir cunetas.</p>
10

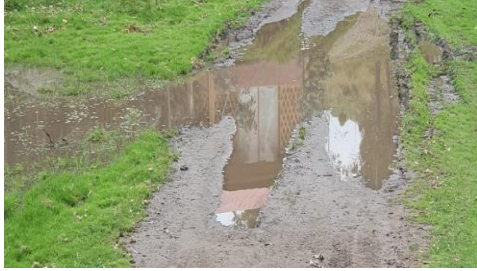
<p>Baches profundos en toda la carretera donde obstruye el paso de los vehículos debido a las lluvias.</p>	<p>https://plus.codes/67F3WVM9+537</p>	<p>Colocar suelo natural o lastrado en esa parte del bache para que el suelo se encuentre uniforme.</p>

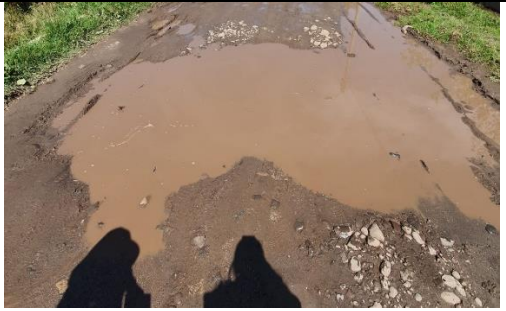
12

<p>Área inundada la cual ocupa más del 80% del ancho vial, logrando un acceso solo para vehículos de doble tracción.</p>	<p>https://plus.codes/67F3XQCX+HX5</p>	<p>Remover el agua existente, rellenar el hueco y a su vez compactarla, si existe el presupuesto construir cunetas.</p>
----	---	--	--	---

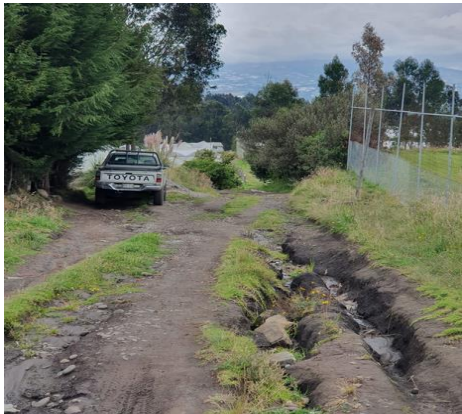
<p>Presencia de baches extremadamente profundos a lo largo de toda la vía generando un acceso muy peligroso incluso para vehículos de doble tracción.</p>	<p>https://97s6.short.gy/CangahuaF</p>	<p>Rellenar todos los baches de la vía, compactar los mismo y si es posible colocar otra capa de rodadura como lastre.</p>
2		<p>Suelo natural con presencia de baches profundos que se han sido rellenado con piedra.</p>	<p>https://97s6.short.gy/CangahuaC</p>	<p>Realizar un mantenimiento de la capa de rodadura para dar un mejor servicio de importancia agrícola y ganadera.</p>

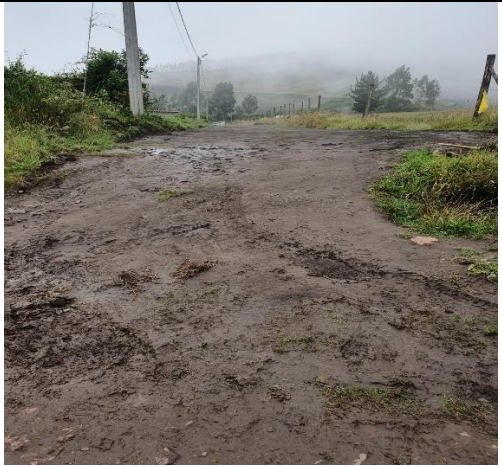
8

<p>Capa de rodadura de tierra afirmada en mal estado existencia de baches que complica la circulación vehicular.</p>	<p>https://97s6.short.gy/CangahuaG</p>	<p>Realizar un mejoramiento de la capa de rodadura implementar un empedrado que es una vía de importancia agrícola</p>
9

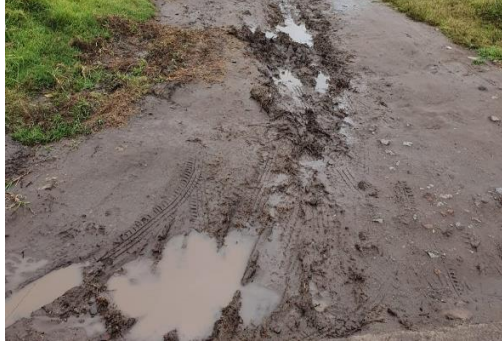
<p>La capa de rodadura está completamente destruida, dificultando el acceso a los habitantes de la comunidad con sus vehículos.</p>	<p>https://97s6.short.gy/CangahuaB</p>	<p>Cambiar la capa de rodadura existente mínimo por lastre o empedrado, o rellenar los diferentes hundimientos y compactar la vía.</p>

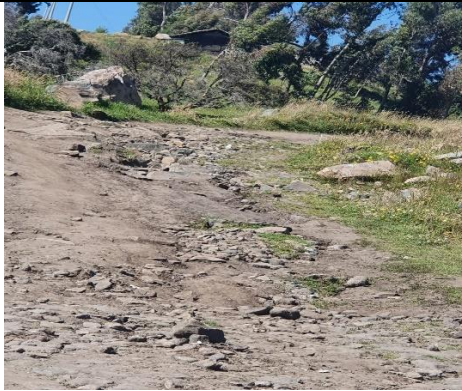
<p>Suelo en mal estado debido al desprendimiento de los materiales gracias a las lluvias, dejando la vía en mal estado.</p>	<p>https://plus.codes/67F3WRXV+RR W</p>	<p>Colocar una o varias capas de lastre para obtener una buena uniformidad en toda la vía.</p>
20

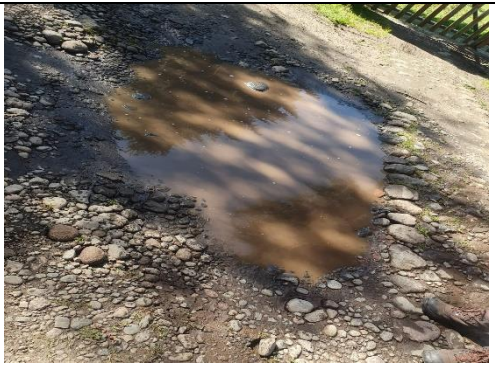
<p>A un lado de la vía existe un bache profundo debido a las lluvias donde ha causado desprendimiento de los materiales, generando una mala circulación de los vehículos.</p>	<p>https://plus.codes/67G32V33+86P</p>	<p>Colocar suelo natural o lastre en esta área de la vía, ayudado de una buena compactación para que la vía tenga el suelo uniforme.</p>

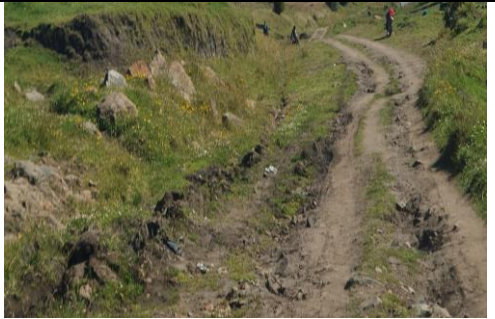
19

<p>Suelo en mal estado acompañado de un bache profundo debido a las lluvias, donde han causado desprendimiento del suelo natural.</p>	<p>https://plus.codes/67F3WR4W+G5H</p>	<p>Colocar un porcentaje de suelo natural en esta parte de la calzada para que el suelo se encuentre uniforme.</p>
18

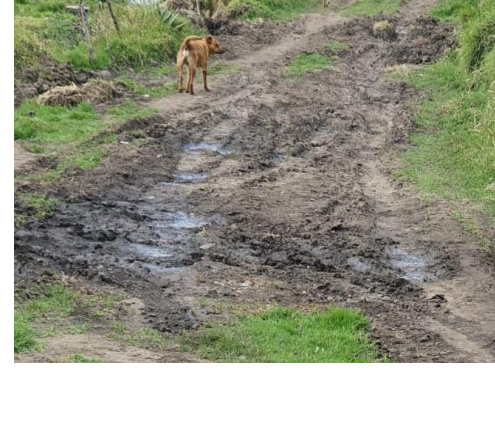
<p>Vía inaccesible por la presencia de mal estado deteriorado por la existencia de maquinaria agrícola.</p>	<p>https://plus.codes/67F3VVX2+HGQ</p>	<p>Realizar un mantenimiento de la capa de rodadura para dar un mejor servicio de importancia agrícola y ganadera.</p>

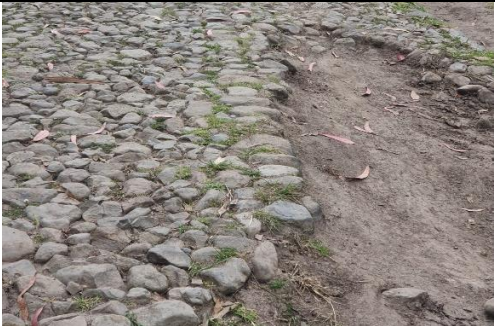
<p>Bache profundo a un lado de la carretera donde se ha ido deteriorando los materiales.</p>	<p>https://97s6.short.gy/nk9ZdH</p>	<p>Colocar empedrado en el sitio del bache para que el suelo se encuentre uniforme.</p>
27B

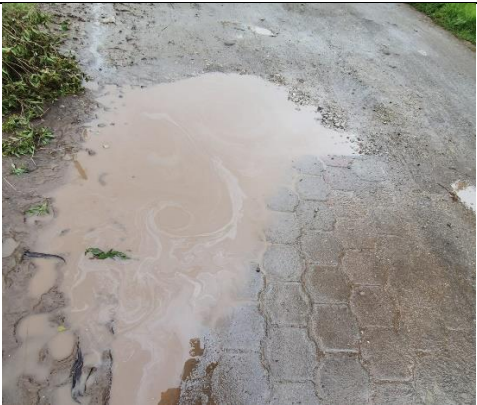
<p>Se observa un bache profundo debido a que no existe rejillas o alcantarillas para el desalojo de agua lluvia.</p>	<p>https://97s6.short.gy/OtonA</p>	<p>Realizar una inspección del bache y evaluar el nivel de daño causado por el estancamiento del agua lluvia en función de la evaluación realizada, diseñar y colocar adecuadamente alcantarillas o rejillas en el área afectada</p>

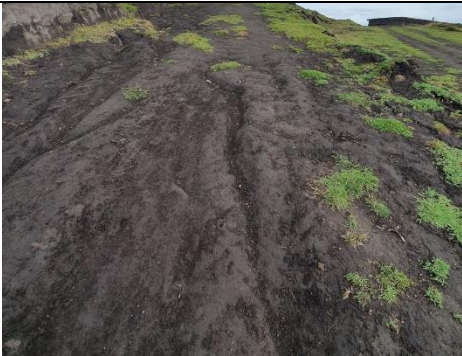
<p>Grietas profundas a lo largo de la carretera que obstruye el paso de los vehículos.</p>	<p>https://plus.codes/67F3WVHQ+XM6</p>	<p>Colocar lastre o suelo natura en estas grietas acompañado de una buena compactación de los materiales para que quede uniforme.</p>
16

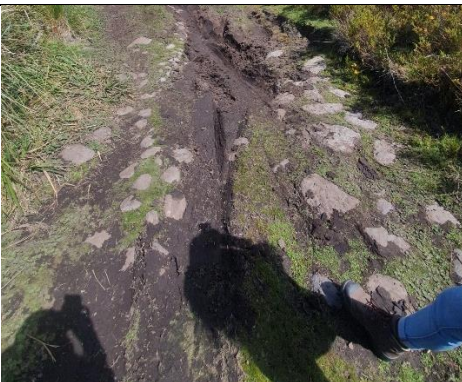
<p>Vía de suelo natural completamente inaccesible como se puede evidenciar en la fotografía.</p>	<p>https://plus.codes/67F3WRWQ+6MC</p>	<p>Realizar una evaluación detallada de la vía y determinar los obstáculos que se encuentran en el camino, luego nivelar y compactar el suelo de la vía para asegurar una superficie más uniforme y resistente</p>

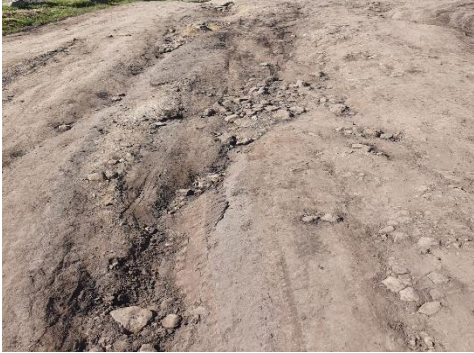
29

<p>A lo largo de toda la vía, se presentan diferencias significativas de altura que afectan considerablemente la circulación debido a la existencia de una pendiente pronunciada.</p>	<p>https://plus.codes/67F3WWR2+74G</p>	<p>Realizar una nivelación adecuada de la carretera y compactar las áreas correspondientes para lograr una superficie uniforme en todo el tramo vial.</p>
----	---	---	--	---

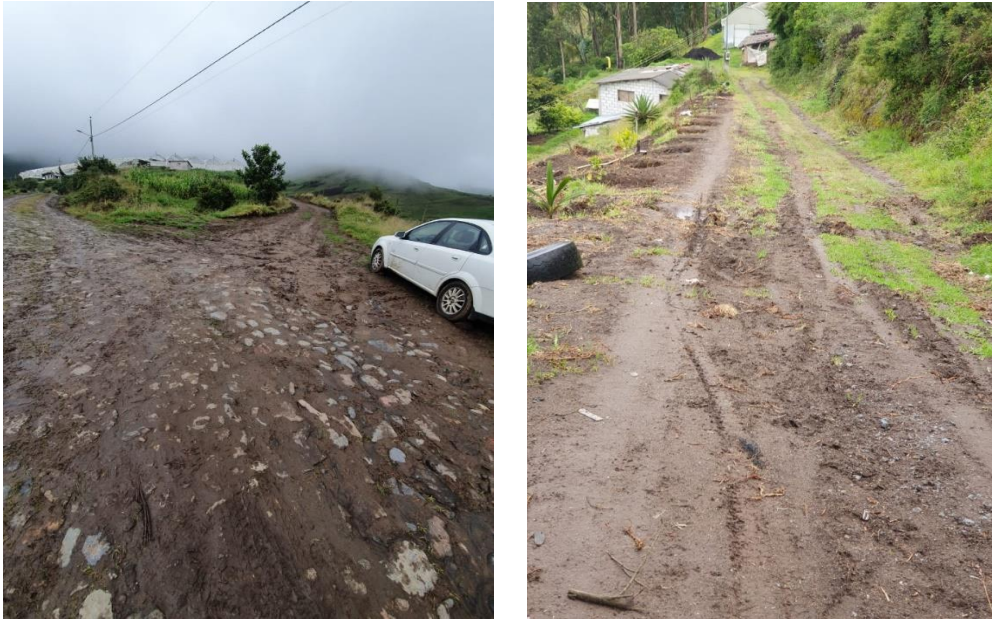
Ilustración 53 Vías inventariados en 2023 en mal estado – Cayambe Fase 1 (Elaboración propia)

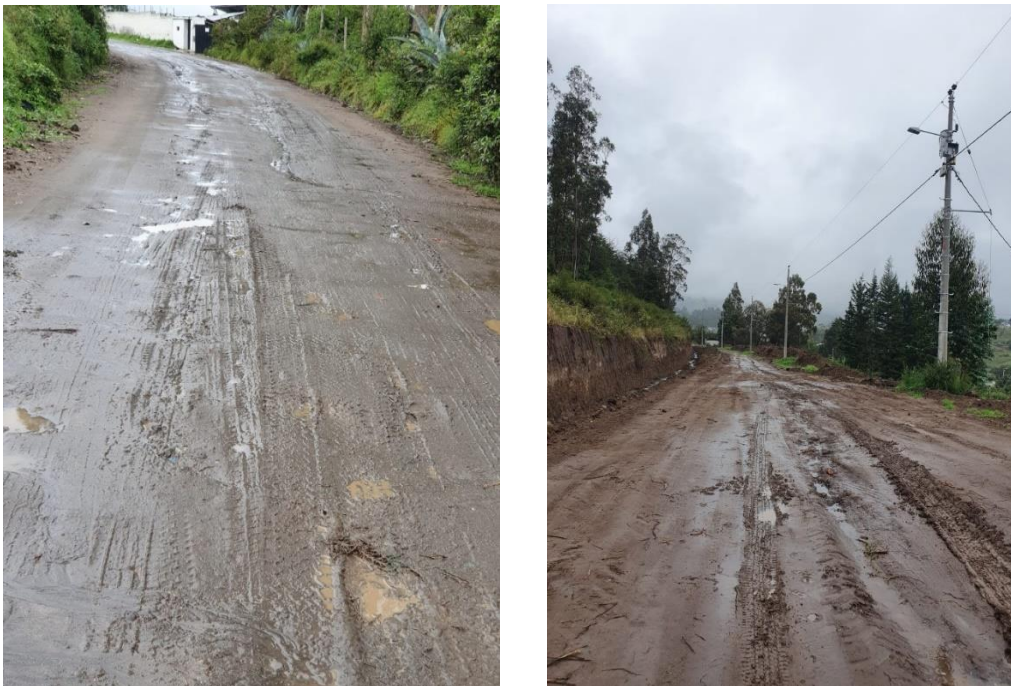
Ilustración 54 Vías inventariados en 2023 inundadas – Cayambe Fase 1 (Elaboración propia)

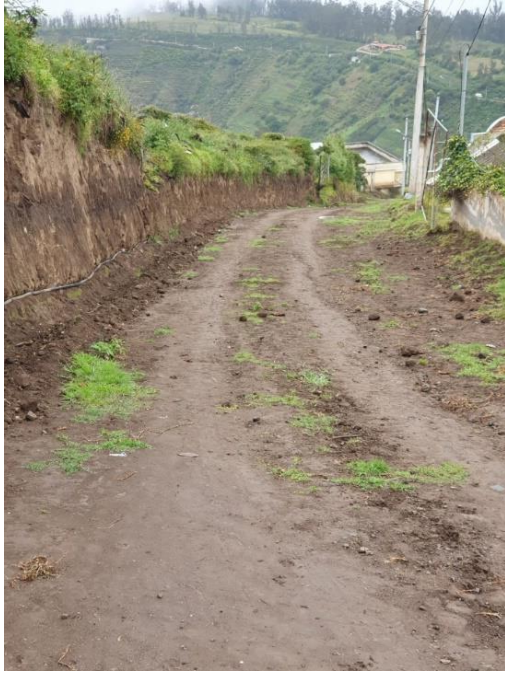
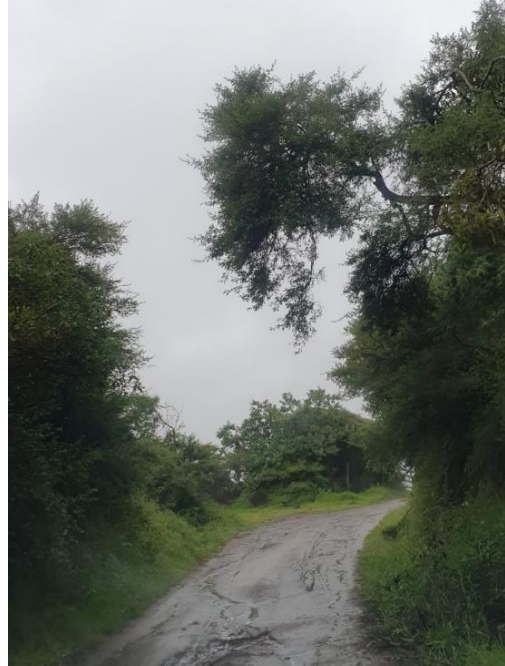
Ilustración 55 Vías inventariados en 2023 en mal estado – Cayambe Fase 1 (Elaboración propia)
