PONTIFICIA UNIVERSIDAD CATÓLICA DEL ECUADOR
FACULTAD DE ARQUITECTURA, DISEÑO Y ARTES

TRABAJO DE TITULACIÓN PREVIO A LA OBTENCIÓN DEL
TÍTULO DE
MAGÍSTER EN URBANISMO CON MENCIÓN EN
GOBERNANZA Y PLANIFICACIÓN URBANA
CON ENFOQUE AL CAMBIO CLIMÁTICO

Diagnóstico de la accesibilidad física en el espacio público del
barrio San Vicente Celica, Loja, Ecuador en 2023, sustentando
criterios y estrategias de diseño para su repotencialización.

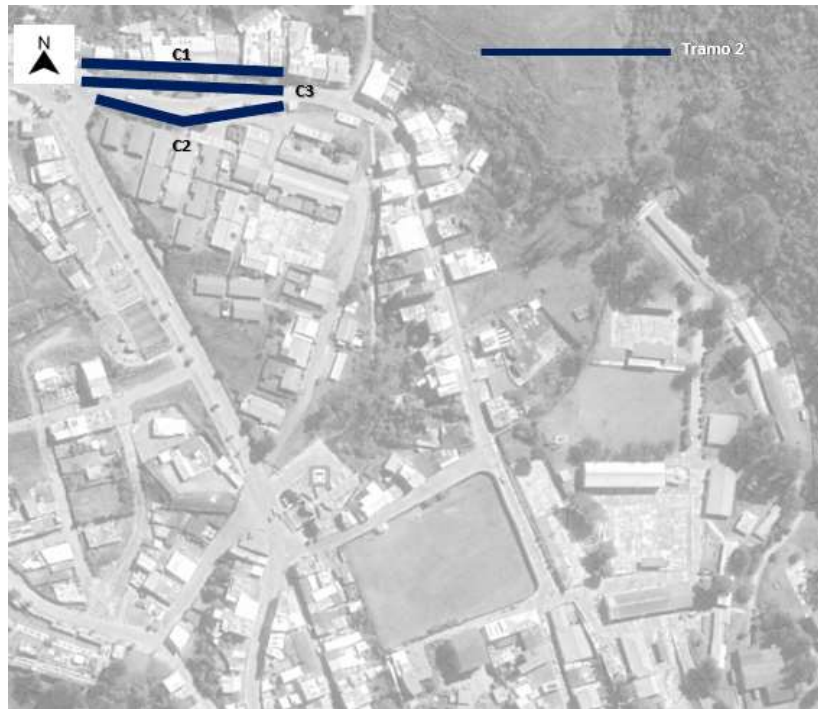
Figura que describe codificación de aceras CALLE 2.

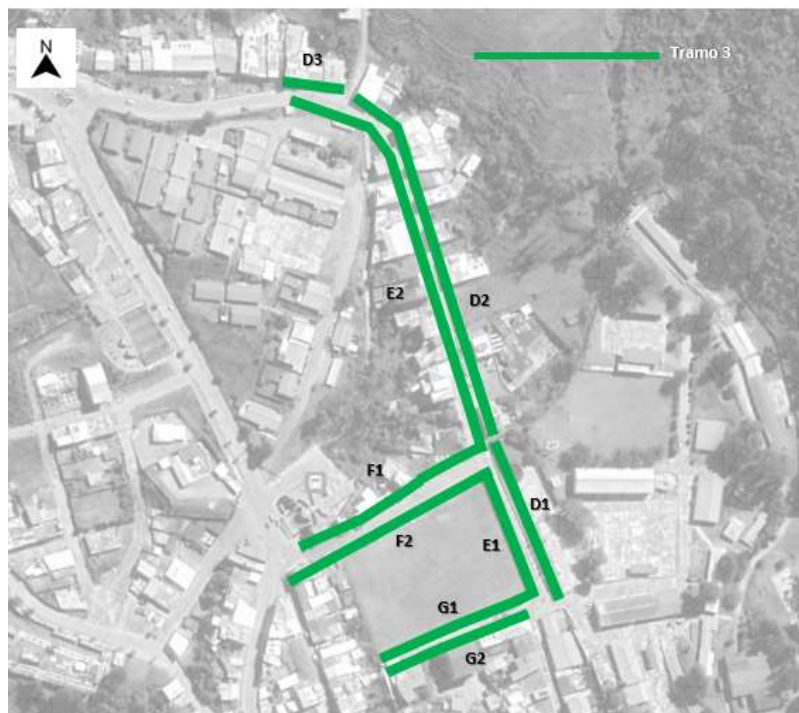
Figura que describe codificación de aceras CALLE AMAZONAS

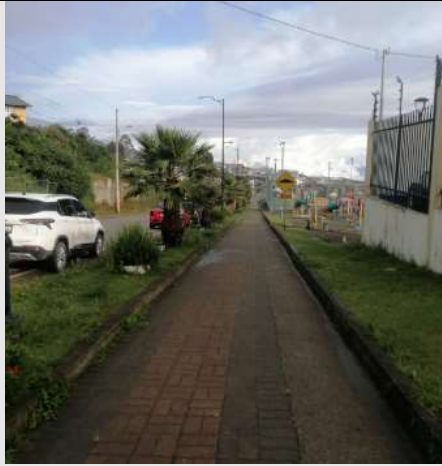
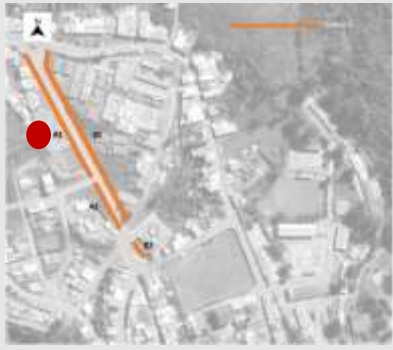
ACCESIBILIDAD UNIVERSAL					
Norma Técnica/ REFERENCIA			NEC 2019		
TRAMO/CODIGO			Tramo1/A1		
Visualización de elemento

Indicador	Principios de Diseño Universal	Evaluación de Principio	Descripción	Valoración	Accesibilidad
Ancho de la acera	Igualdad de uso Dimensiones apropiadas	No dificulta o imposibilita el acceso y uso de la acera por parte de personas con discapacidades físicas o visuales, limitando su movilidad y autonomía. Se proporciona un espacio adecuado para que las personas puedan circular cómodamente y sin obstáculos.	BUENO = La franja de circulación libre es mayor a 1.60 m.	BUENO = 1	(+)
Estado de mantenimiento de la acera	Tolerancia al error	La superficie no agrietada reduce el riesgo de caídas y tropiezos, lo que puede ser particularmente beneficioso para personas mayores, personas con discapacidades físicas o cognitivas, y niños pequeños.	BUENO =Superficie uniforme, sin grietas	SI = 1	(+)

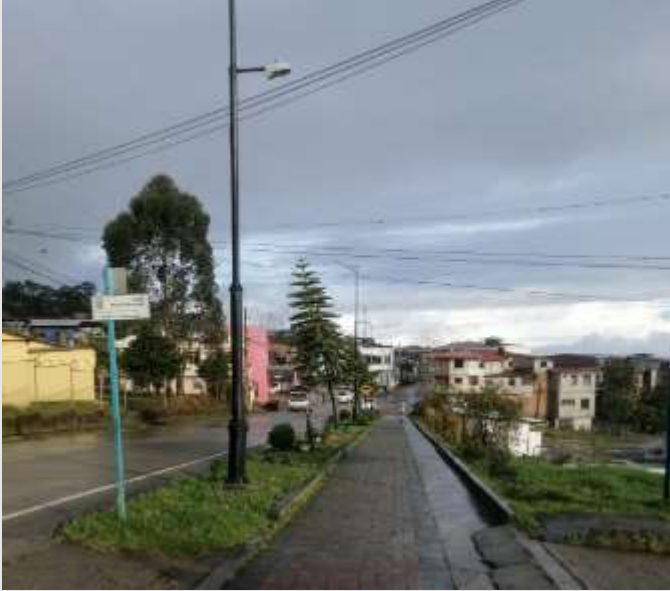
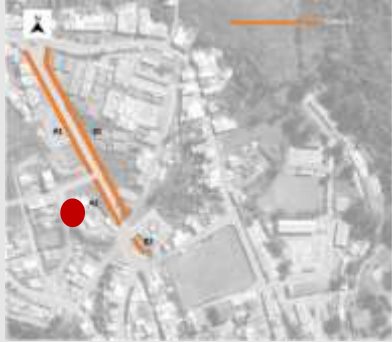
ACCESIBILIDAD UNIVERSAL					
Norma Técnica/Referencia			NEC 2019 +Freire et al (2020) *Gehl et al (2021)		
TRAMO/CODIGO			Tramo1/A2		
Visualización de elemento

Indicador	Principios de Diseño Universal	Evaluación de Principio	Descripción	Valoración	Accesibilidad
Ancho de la acera	Igualdad de uso Dimensiones apropiadas	No dificulta o imposibilita el acceso y uso de la acera por parte de personas con discapacidades físicas o visuales, limitando su movilidad y autonomía. Se proporciona un espacio adecuado para que las personas puedan circular cómodamente y sin obstáculos.	BUENO = La franja de circulación libre es mayor a 1.60 m.	BUENO = 1	(+)
Estado de mantenimiento de la acera	Tolerancia al error	La superficie no agrietada reduce el riesgo de caídas y tropiezos, lo que puede ser particularmente beneficioso para personas mayores, personas con discapacidades físicas o cognitivas, y niños pequeños.	BUENO =Superficie uniforme, sin grietas	SI = 1	(+)

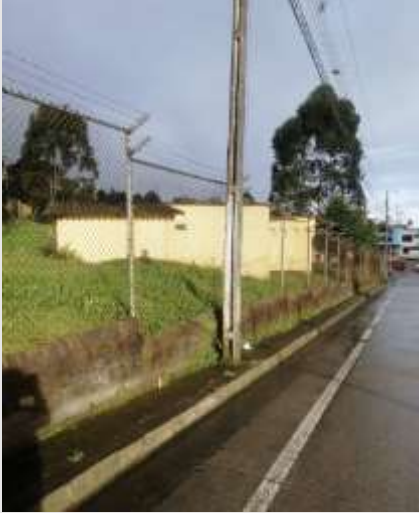
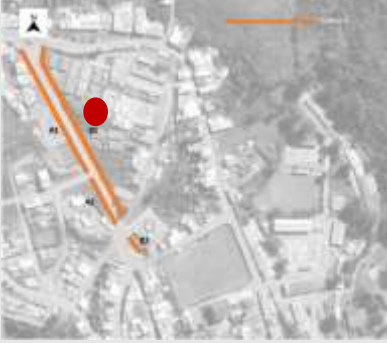
ACCESIBILIDAD UNIVERSAL					
Norma Técnica/Referencia			NEC 2019 +Freire et al (2020) *Gehl et al (2021)		
TRAMO/CODIGO			Tramo1/B1		
Visualización de elemento

Indicador	Principios de Diseño Universal	Evaluación de Principio	Descripción	Valoración	Accesibilidad
Ancho de la acera	Igualdad de uso Dimensiones apropiadas	Se dificulta o imposibilita el acceso y uso de la acera por parte de personas con discapacidades físicas o visuales, limitando su movilidad y autonomía. No se proporciona un espacio adecuado para que las personas puedan circular cómodamente y sin obstáculos.	MALO= La franja de circulación es menor a 1.20 m	MALO =0	(-)
Estado de mantenimiento de la acera	Tolerancia al error	La superficie agrietada puede aumentar el riesgo de caídas y tropiezos, lo que puede ser particularmente peligroso para personas mayores, personas con discapacidades físicas o cognitivas, y niños pequeños.	MALO= Superficie irregular o agrietada que la circulación representa un peligro para el peatón	MALO =0	(-)

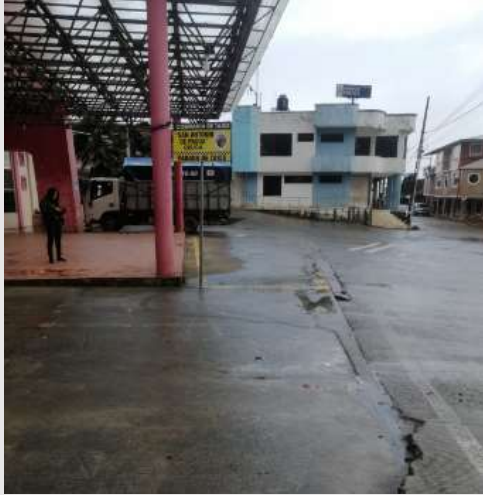
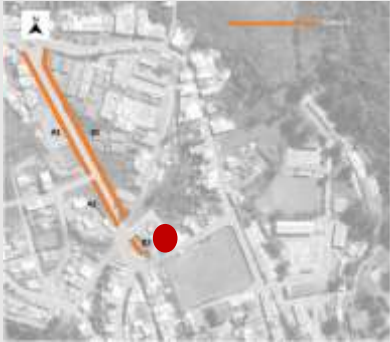
ACCESIBILIDAD UNIVERSAL					
Norma Técnica/Referencia			NEC 2019 +Freire et al (2020) *Gehl et al (2021)		
TRAMO/CODIGO			Tramo1/B2		
Visualización de elemento

Indicador	Principios de Diseño Universal	Evaluación de Principio	Descripción	Valoración	Accesibilidad
Ancho de la acera	Igualdad de uso Dimensiones apropiadas	No dificulta o imposibilita el acceso y uso de la acera por parte de personas con discapacidades físicas o visuales, limitando su movilidad y autonomía. No se proporciona un espacio adecuado para que las personas puedan circular cómodamente y sin obstáculos.	BUENO = La franja de circulación libre es mayor a 1.60 m.	BUENO = 1	(+)
Estado de mantenimiento de la acera	Tolerancia al error	La superficie agrietada puede aumentar el riesgo de caídas y tropiezos, lo que puede ser particularmente peligroso para personas mayores, personas con discapacidades físicas o cognitivas, y niños pequeños.	MALO = Superficie irregular o agrietada que la circulación representa un peligro para el peatón	MALO =0	(-)

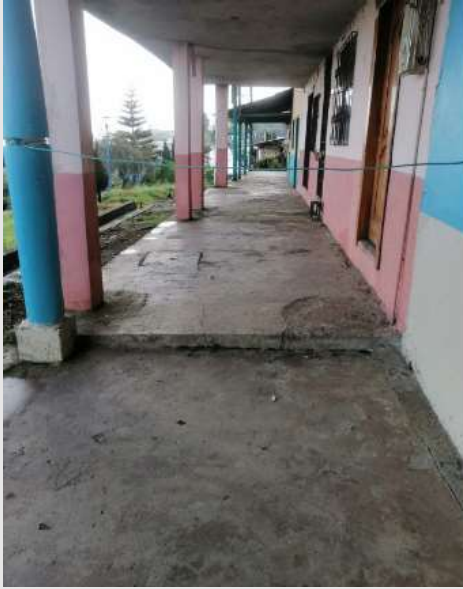
ACCESIBILIDAD UNIVERSAL					
Norma Técnica/Referencia			NEC 2019 +Freire et al (2020) *Gehl et al (2021)		
TRAMO/CODIGO			Tramo2/C1		
Visualización de elemento

Indicador	Principios de Diseño Universal	Evaluación de Principio	Descripción	Valoración	Accesibilidad
Ancho de la acera	Igualdad de uso Dimensiones apropiadas	No dificulta o imposibilita el acceso y uso de la acera por parte de personas con discapacidades físicas o visuales, limitando su movilidad y autonomía. Se proporciona un espacio adecuado para que las personas puedan circular cómodamente y sin obstáculos.	BUENO = La franja de circulación libre es mayor a 1.60 m.	BUENO = 1	(+)

Estado de mantenimiento de la acera	Tolerancia al error	La superficie agrietada puede aumentar el riesgo de caídas y tropiezos, lo que puede ser particularmente peligroso para personas mayores, personas con discapacidades físicas o cognitivas, y niños pequeños.	MALO= Superficie irregular o agrietada que la circulación representa un peligro para el peatón	MALO =0	(-)
material de pavimento antideslizante	Tolerancia al error	Aumenta el riesgo de caídas y resbalones, especialmente cuando estos elementos están mojados o húmedos, representando un peligro para todas las personas que caminan, especialmente para aquellos con discapacidades físicas o problemas de equilibrio.	NO= La materialidad es de cerámica o materiales que pueden ser resbalosos	NO =0	(-)
Material de pavimento táctil	Información perceptible	Dificulta la percepción clara del entorno para las personas con discapacidad visual.	No= No posee banda preventiva o de dirección	NO =0	(-)

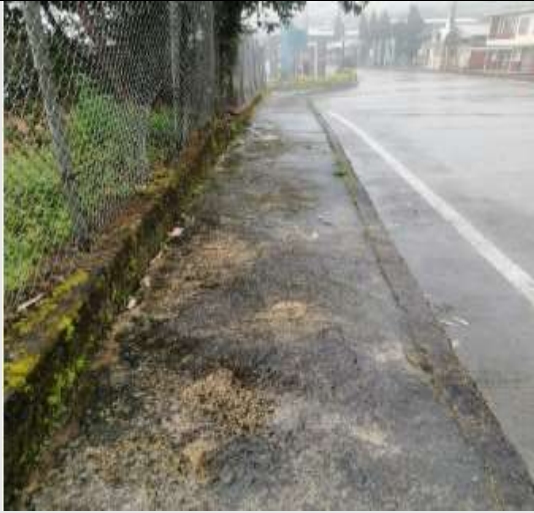
ACCESIBILIDAD UNIVERSAL					
Norma Técnica/Referencia			NEC 2019 +Freire et al (2020) *Gehl et al (2021)		
TRAMO/CODIGO			Tramo2/C3		
Visualización de elemento

Indicador	Principios de Diseño Universal	Evaluación de Principio	Descripción	Valoración	Accesibilidad
Ancho de la acera	Igualdad de uso	Se dificulta o imposibilita el acceso y uso de la acera por parte de personas con discapacidades físicas o visuales, limitando su movilidad y autonomía.	MALO= La franja de circulación es menor a 1.20 m	MALO =0	(-)
	Dimensiones apropiadas	No se proporciona un espacio adecuado para que las personas puedan circular cómodamente y sin obstáculos.			
Estado de mantenimiento de la acera	Tolerancia al error	La superficie agrietada puede aumentar el riesgo de caídas y tropiezos, lo que puede ser particularmente peligroso para personas mayores, personas con discapacidades físicas o cognitivas, y niños pequeños.	MALO= Superficie irregular o agrietada que la circulación representa un peligro para el peatón	MALO =0	(-)

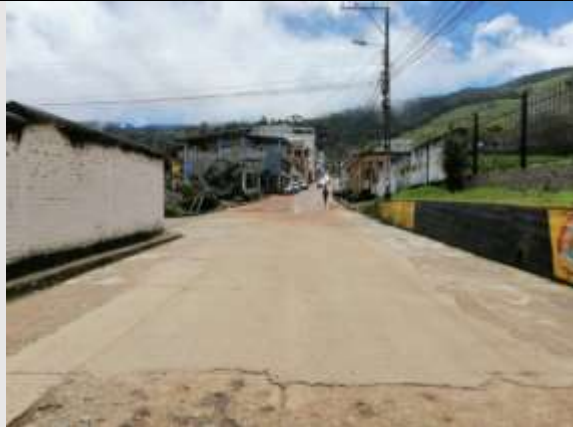
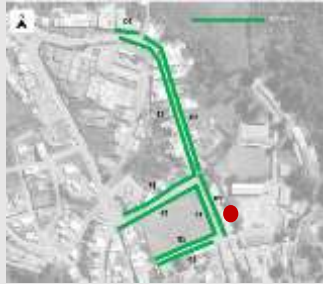
ACCESIBILIDAD UNIVERSAL					
Norma Técnica/Referencia			NEC 2019 +Freire et al (2020) *Gehl et al (2021)		
TRAMO/CODIGO			Tramo 3/D1		
Visualización de elemento

Indicador	Principios de Diseño Universal	Evaluación de Principio	Descripción	Valoración	Accesibilidad
Ancho de la acera	Igualdad de uso Dimensiones apropiadas	Se dificulta o imposibilita el acceso y uso de la acera por parte de personas con discapacidades físicas o visuales, limitando su movilidad y autonomía. No se proporciona un espacio adecuado para que las personas puedan circular cómodamente y sin obstáculos.	MALO= La franja de circulación es menor a 1.20 m	MALO =0	(-)
Estado de mantenimiento de la acera	Tolerancia al error	La superficie agrietada puede aumentar el riesgo de caídas y tropiezos, lo que puede ser particularmente peligroso para personas mayores, personas con discapacidades físicas o cognitivas, y niños pequeños.	MALO= Superficie irregular o agrietada que la circulación representa un peligro para el peatón	MALO =0	(-)

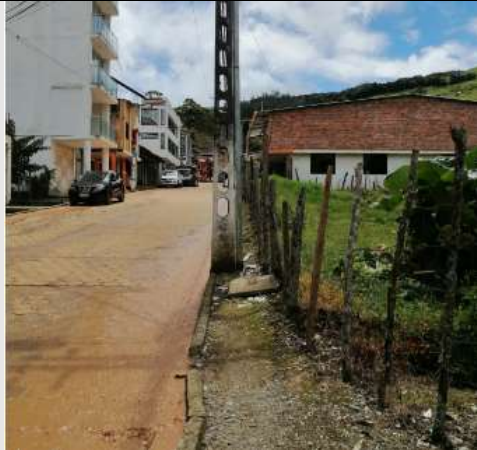
ACCESIBILIDAD UNIVERSAL					
Norma Técnica/Referencia			NEC 2019 +Freire et al (2020) *Gehl et al (2021)		
TRAMO/CODIGO			Tramo 3/D2		
Visualización de elemento

Indicador	Principios de Diseño Universal	Evaluación de Principio	Descripción	Valoración	Accesibilidad
Ancho de la acera	Igualdad de uso Dimensiones apropiadas	No dificulta o imposibilita el acceso y uso de la acera por parte de personas con discapacidades físicas o visuales, limitando su movilidad y autonomía. Se proporciona un espacio adecuado para que las personas puedan circular cómodamente y sin obstáculos.	BUENO = La franja de circulación libre es mayor a 1.60 m	BUENO = 1	(+)
Estado de mantenimiento de la acera	Tolerancia al error	La superficie agrietada puede aumentar el riesgo de caídas y tropiezos, lo que puede ser particularmente peligroso para personas mayores, personas con discapacidades físicas o cognitivas, y niños pequeños.	MALO = Superficie irregular o agrietada que la circulación representa un peligro para el peatón	MALO =0	(-)

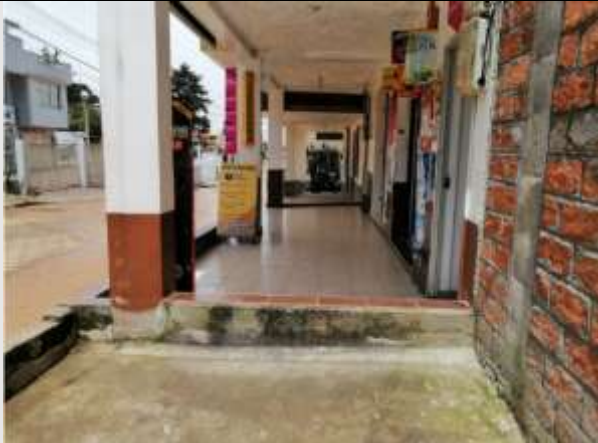
ACCESIBILIDAD UNIVERSAL					
Norma Técnica/Referencia			NEC 2019 +Freire et al (2020) *Gehl et al (2021)		
TRAMO/CODIGO			Tramo 3/E2		
Visualización de elemento

Indicador	Principios de Diseño Universal	Evaluación de Principio	Descripción	Valoración	Accesibilidad
Ancho de la acera	Igualdad de uso Dimensiones apropiadas	No Se dificulta o imposibilita el acceso y uso de la acera por parte de personas con discapacidades físicas o visuales, limitando su movilidad y autonomía. No se proporciona un espacio adecuado para que las personas puedan circular cómodamente y sin obstáculos.	BUENO = La franja de circulación libre es mayor a 1.60 m.	BUENO = 1	(+)

Estado de mantenimiento de la acera	Tolerancia al error	La superficie agrietada puede aumentar el riesgo de caídas y tropiezos, lo que puede ser particularmente peligroso para personas mayores, personas con discapacidades físicas o cognitivas, y niños pequeños.	REGULAR= Superficie con desprendimiento de material o grietas que requiere que el peatón circule con precaución	REGULAR= AR= 0.5	(-)
material de pavimento antideslizante	Tolerancia al error	Aumenta el riesgo de caídas y resbalones, especialmente cuando estos elementos están mojados o húmedos, representando un peligro para todas las personas que caminan, especialmente para aquellos con discapacidades físicas o problemas de equilibrio.	NO= La materialidad es de cerámica o materiales que pueden ser resbalosos	NO =0	(-)
Material de pavimento táctil	Información perceptible	Dificulta la percepción clara del entorno para las personas con discapacidad visual.	No= No posee banda preventiva o de dirección	NO =0	(-)

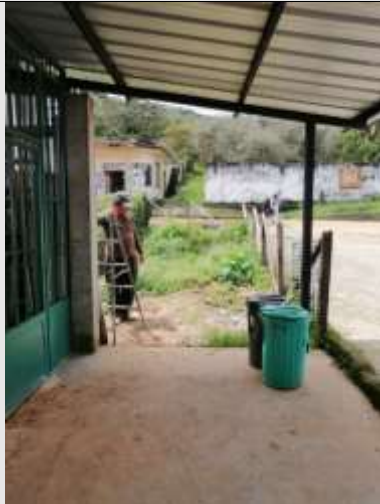
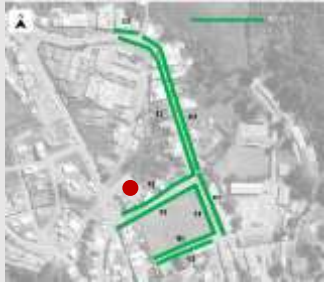
ACCESIBILIDAD UNIVERSAL	
Norma Técnica/Referencia	NEC 2019 +Freire et al (2020) *Gehl et al (2021)
TRAMO/CODIGO	Tramo 3/F1
Visualización de elemento

Indicador	Principios de Diseño Universal	Evaluación de Principio	Descripción	Valoración	Accesibilidad
Ancho de la acera	Igualdad de uso Dimensiones apropiadas	No dificulta ni imposibilita el acceso y uso de la acera por parte de personas con discapacidades físicas o visuales, limitando su movilidad y autonomía. Se proporciona un espacio adecuado para que las personas puedan circular cómodamente y sin obstáculos.	BUENO = La franja de circulación libre es mayor a 1.60 m.	BUENO = 1	(+)
Estado de mantenimiento de la acera	Tolerancia al error	La superficie agrietada puede aumentar el riesgo de caídas y tropiezos, lo que puede ser particularmente peligroso para personas mayores, personas con discapacidades físicas o cognitivas, y niños pequeños.	MALO = Superficie irregular o agrietada que la circulación representa un peligro para el peatón	MALO = 0	(-)
material de pavimento antideslizante	Tolerancia al error	Aumenta el riesgo de caídas y resbalones, especialmente cuando estos elementos están mojados o húmedos, representando un peligro para todas las personas que caminan, especialmente para aquellos con discapacidades físicas o problemas de equilibrio.	NO = La materialidad es de cerámica o materiales que pueden ser resbalosos	NO =0	(-)

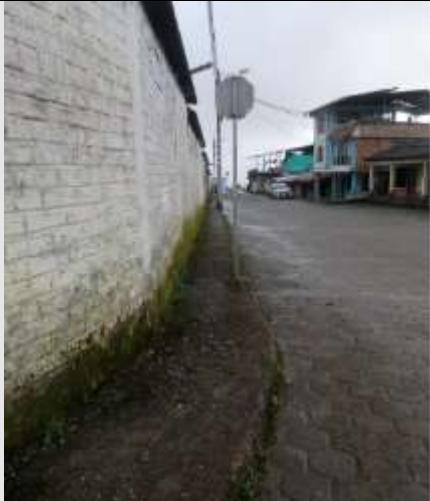
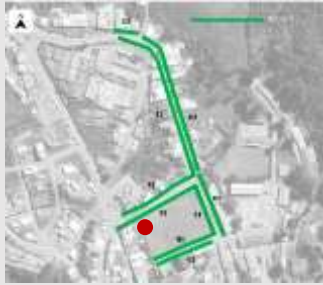
ACCESIBILIDAD UNIVERSAL					
Norma Técnica/Referencia			NEC 2019 +Freire et al (2020) *Gehl et al (2021)		
TRAMO/CODIGO			Tramo 3/F2		
Visualización de elemento

Indicador	Principios de Diseño Universal	Evaluación de Principio	Descripción	Valoración	Accesibilidad
Ancho de la acera	Igualdad de uso Dimensiones apropiadas	Se dificulta o imposibilita el acceso y uso de la acera por parte de personas con discapacidades físicas o visuales, limitando su movilidad y autonomía. No se proporciona un espacio adecuado para que las personas puedan circular cómodamente y sin obstáculos.	MALO= La franja de circulación es menor a 1.20 m	MALO= 0	(-)

Estado de mantenimiento de la acera	Tolerancia al error	La superficie agrietada puede aumentar el riesgo de caídas y tropiezos, lo que puede ser particularmente peligroso para personas mayores, personas con discapacidades físicas o cognitivas, y niños pequeños.	MALO= Superficie irregular o agrietada que la circulación representa un peligro para el peatón	MALO= 0	(-)
material de pavimento antideslizante	Tolerancia al error	Aumenta el riesgo de caídas y resbalones, especialmente cuando estos elementos están mojados o húmedos, representando un peligro para todas las personas que caminan, especialmente para aquellos con discapacidades físicas o problemas de equilibrio.	NO= La materialidad es de cerámica o materiales que pueden ser resbalosos	NO =0	(-)
Material de pavimento táctil	Información perceptible	Dificulta la percepción clara del entorno para las personas con discapacidad visual.	No= No posee banda preventiva o de dirección	NO =0	(-)

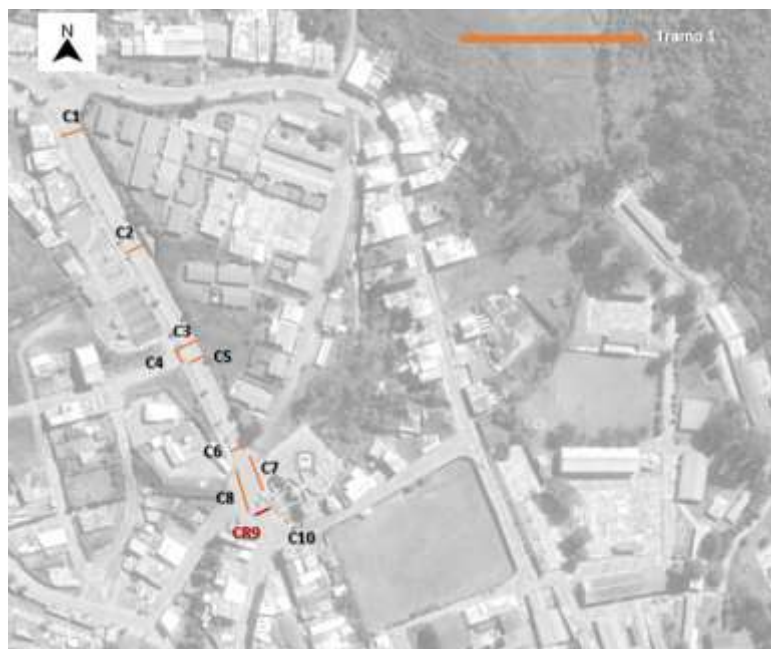
Figura que describe codificación de puntos críticos (C) y cruce peatonal (CR) tramo 1.

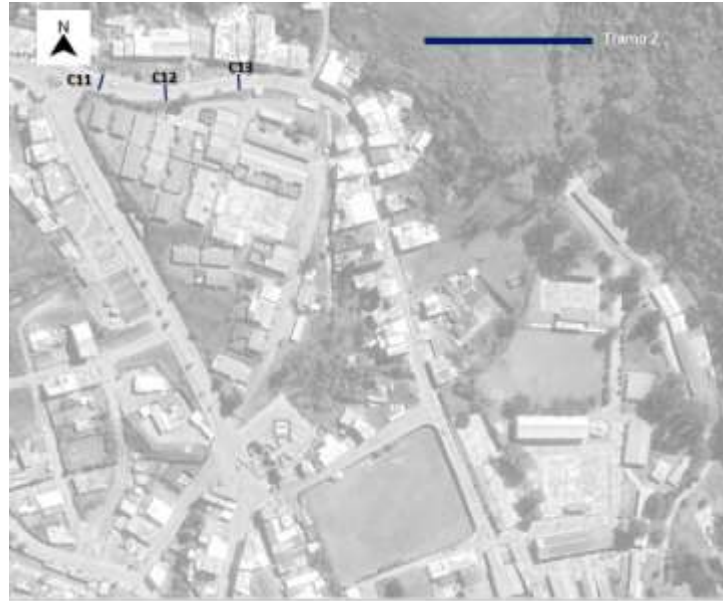
Figura que describe codificación de puntos críticos (C) tramo 2.

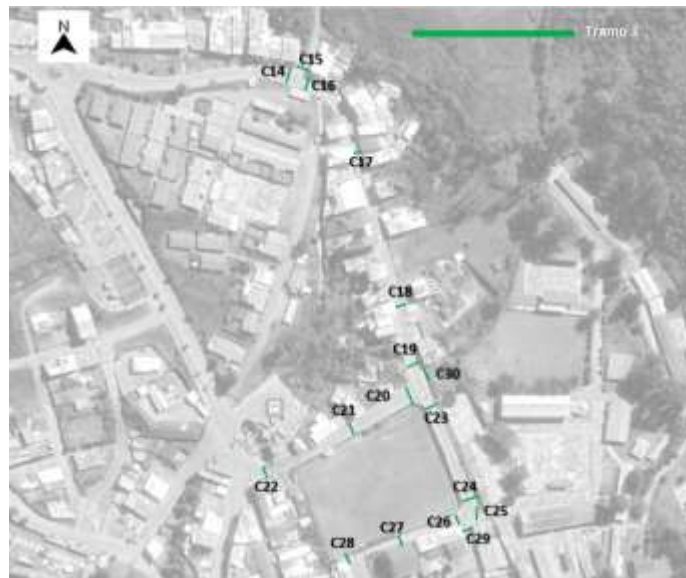
Figura que describe codificación de puntos críticos (C) tramo 3.

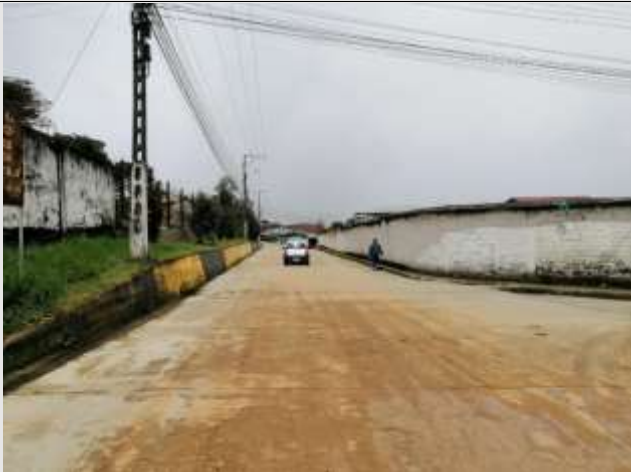
ACCESIBILIDAD UNIVERSAL					
Norma Técnica/Referencia			NEC 2019 +Freire et al (2020)		
TRAMO/CODIGO			Tramo 3/C14-C30		
Visualización de elemento

Indicador	Principios de Diseño Universal	Evaluación de Principio	Descripción	Valoración	Accesibilidad
INEXISTENTES

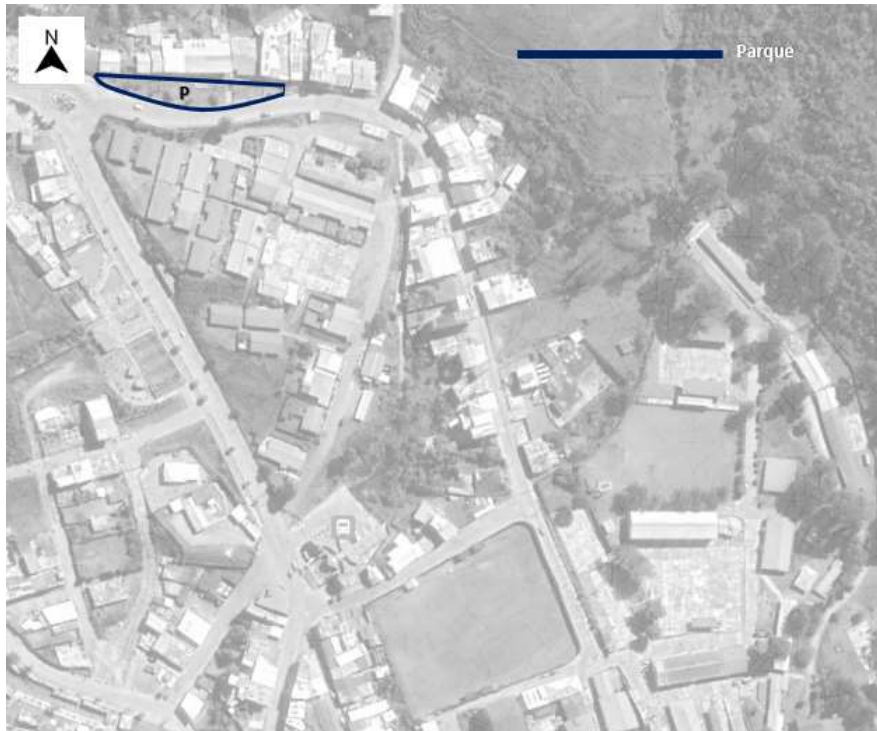
Figura que describe codificación de Parque.

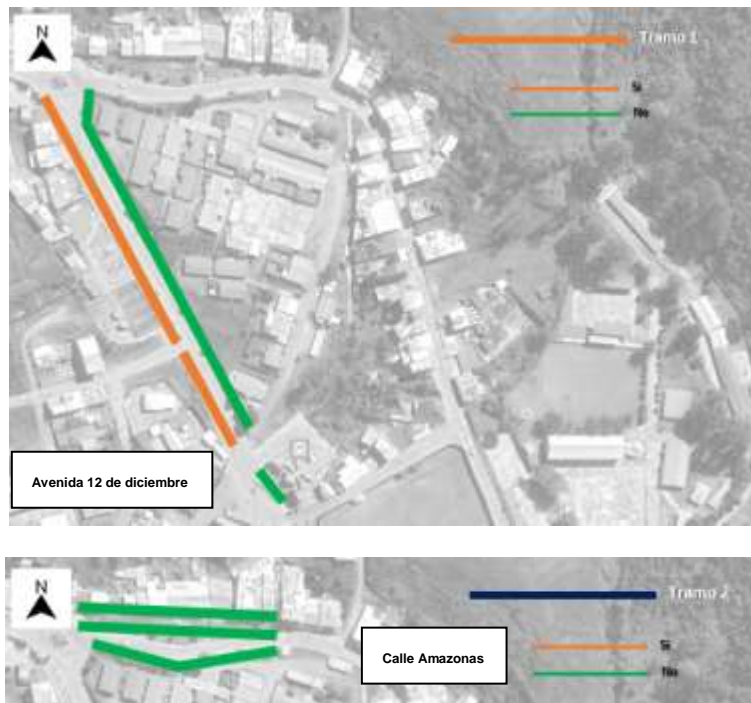
Figura 15

Material de pavimento antideslizante

El material de pavimento antideslizante en los 3 tramos establecidos es casi inexistente con un 87,5% como se muestra en el gráfico, los tramos más críticos son el 2 y 3 no se cumple con el principio (tolerancia al error) del diseño universal.

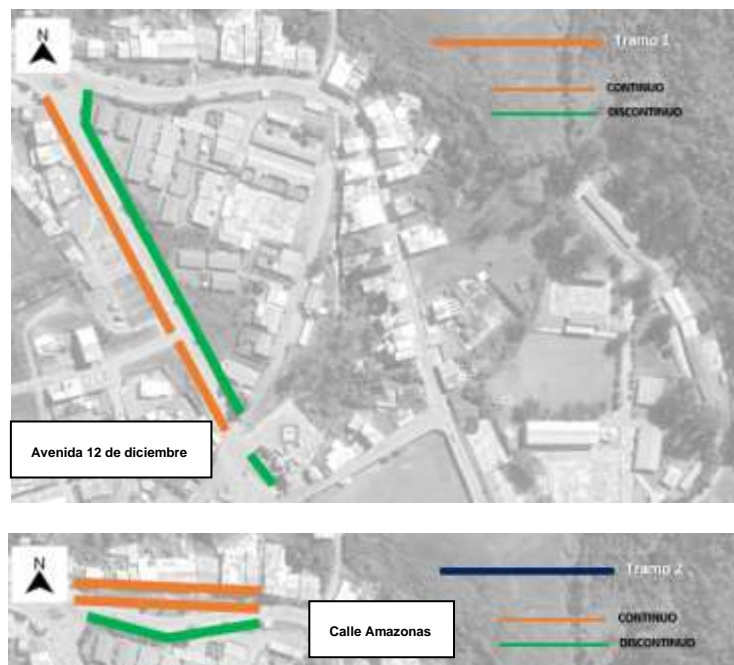
Figura 17

Continuidad en el ancho o nivel de acera (cambios de sección en su recorrido)

La continuidad de 3 tramos establecidos es en 43.8% existente como se muestra en el gráfico, el tramo 3 es el más crítico debido a los cambios de sección existentes, los que nos da un 56.3% de tramos discontinuos, no se cumple con los principios (información perceptible, igualdad de uso y flexibilidad) del diseño universal.

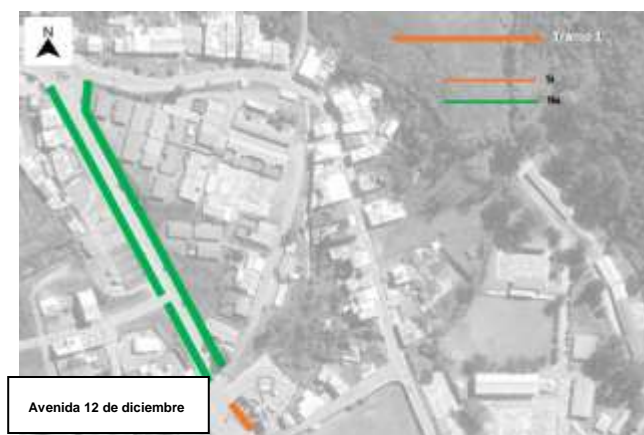
Figura 18

Continuidad en el ancho o nivel de acera (cambios de nivel en su recorrido)

La continuidad de 3 tramos establecidos es en 12.5% existente y como se muestra en el gráfico, los tramos 2 y 3 son los más crítico debido a los cambios de nivel existentes, los que nos da un 87.5% de tramos discontinuos, no se cumple con los principios (igualdad de uso y tolerancia al error) del diseño universal.

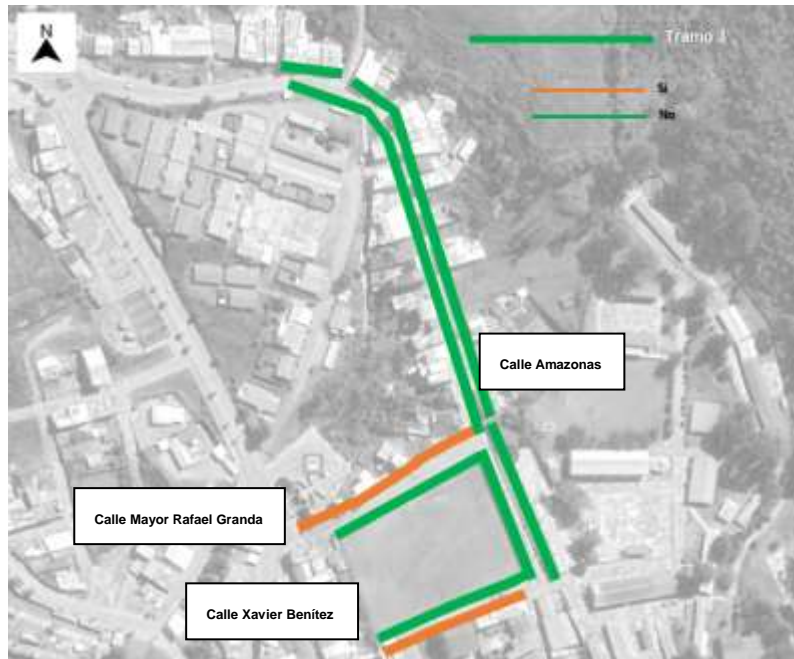
Figura 21
Obstáculos verticales que obstaculizan la circulación

La presencia de obstáculos verticales como rótulos en los 3 tramos establecidos es en 12.5% como se muestra en el gráfico; el tramo 3 es el más crítico; no se cumplen con el principio (tolerancia al error) del diseño universal.

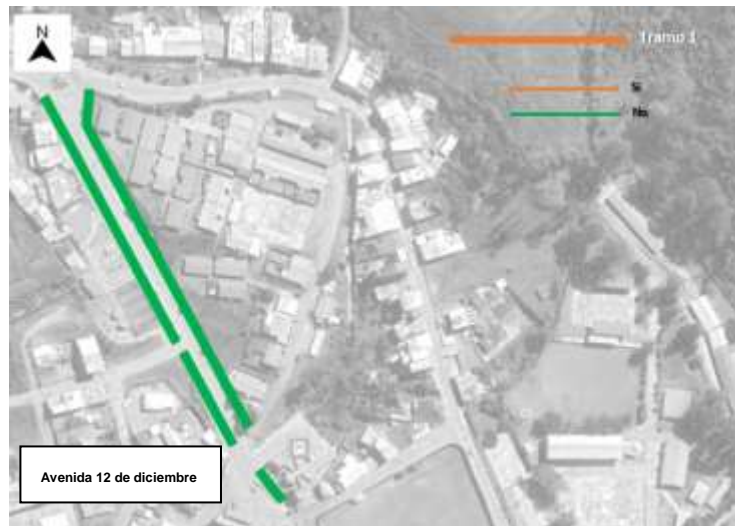
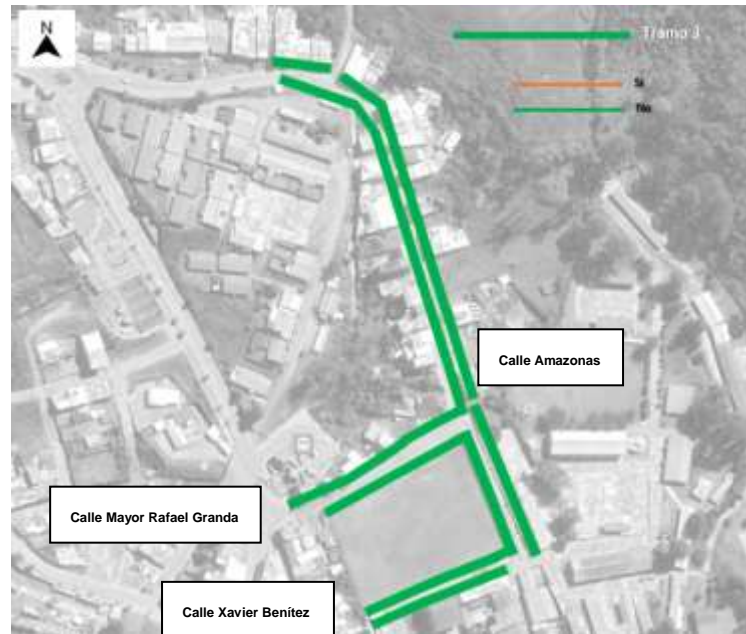
Figura 23
Pendiente transversal, mayor o igual al 2%

La presencia de la pendiente transversal, mayor o igual al 2% en los 3 tramos es inexistente; como se muestra en el gráfico, ya que no se posee una pendiente transversal mayor al 2%; se cumplen con el principio (igualdad de uso) del diseño universal.

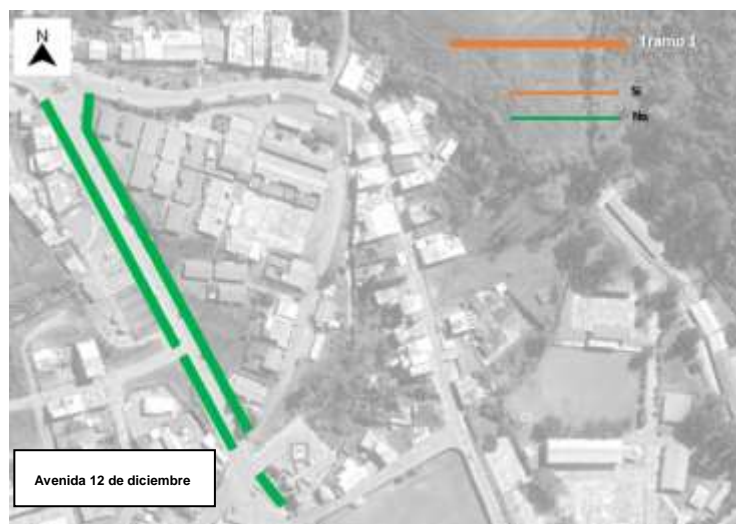
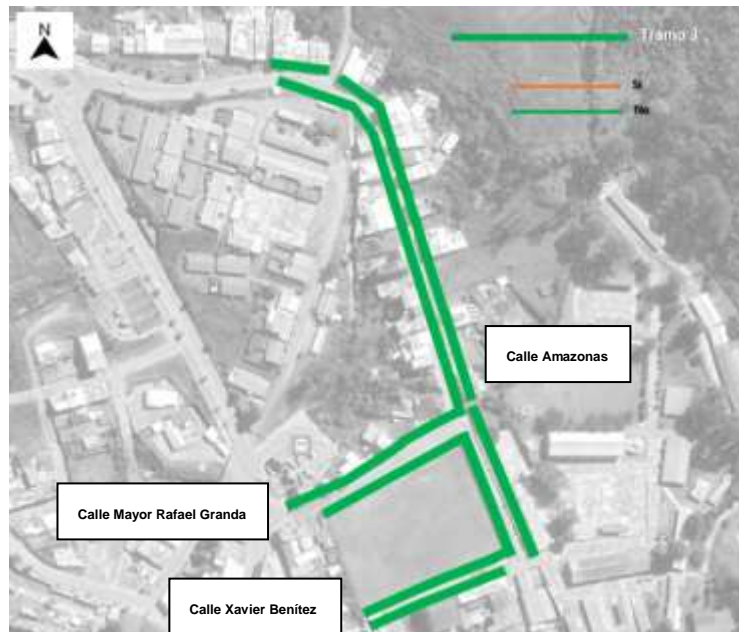
Figura 24

Rampa alineada al cruce peatonal

La rampa alineada al cruce peatonal, es en un 100% inexistente; todos los tramos son los más críticos; no se cumplen los principios (información perceptible y la flexibilidad) del diseño universal.

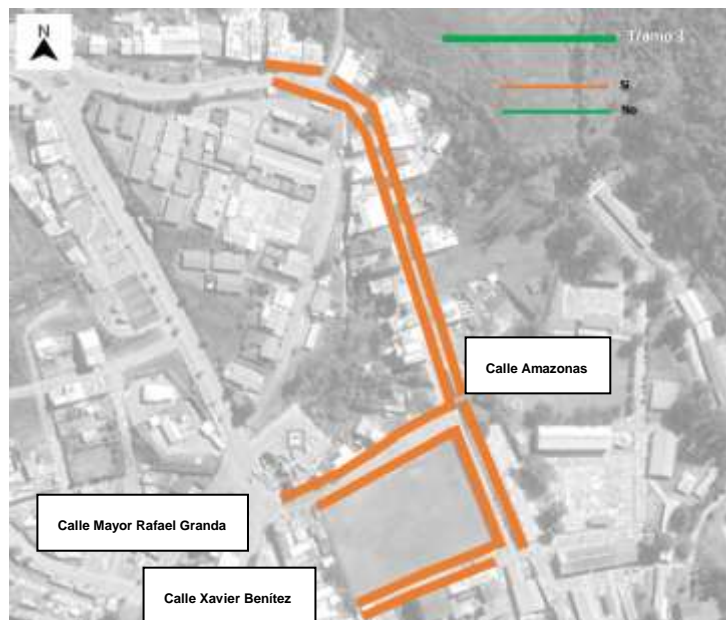
Figura 25
Iluminación puntal

La iluminación puntual, es en un 100% existente lo que la hace accesible; todos los tramos cumplen con este elemento, sin embargo, la iluminación existente es la incandescente; se cumplen los principios (información perceptible y la flexibilidad, tolerancia al error y bajo esfuerzo físico) del diseño universal.

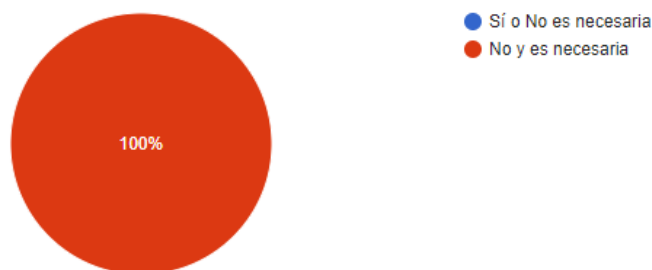
Figura 30

Señalización vertical

No existe señalización vertical en un 100% en los 3 tramos, se convierte este elemento como inaccesible, no se cumple con el principio (información perceptible) del diseño universal.

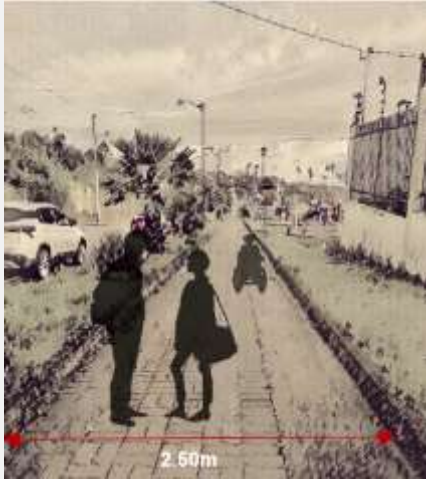
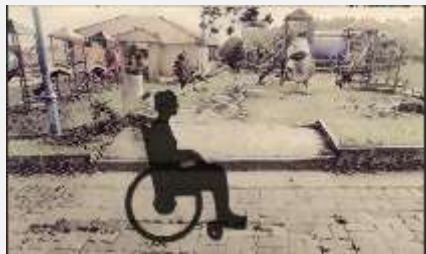
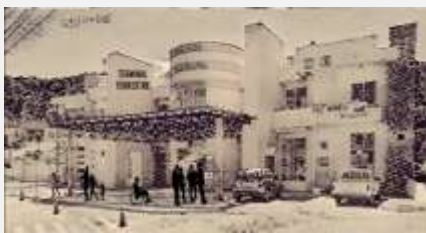
El ancho de aceras más amplio (2.50m), permite que los peatones caminen con comodidad y seguridad. Tener suficiente espacio evita aglomeraciones y mejora la experiencia de los transeúntes en el vecindario.

Con un ancho de aceras más grande, se facilita el acceso a personas con discapacidad o movilidad reducida, como aquellos que utilizan sillas de ruedas, andadores o cochecitos de bebé. Esto promueve la inclusión y la igualdad de oportunidades dentro del entorno de movilidad peatonal.

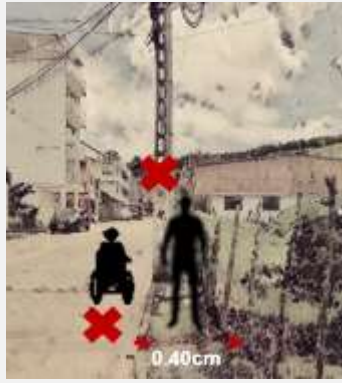
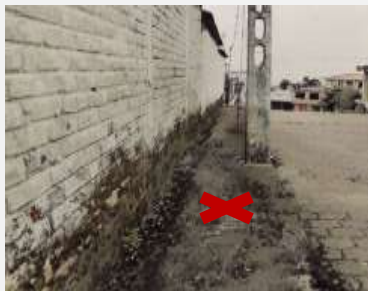
Se puede decir que son las calles más críticas ya que en un 70% no se cumple con los indicadores de accesibilidad en el espacio público, según el diagnóstico realizado.

Falta de continuidad en el ancho de las aceras, con secciones estrechas o incluso inexistentes, además la presencia de obstáculos fijos, móviles y verticales, cambios de nivel mediante gradas dificulta el tránsito de personas con movilidad reducida.

La presencia de aceras de concreto agrietadas y resbalosas en condiciones de neblina plantea un riesgo para la seguridad y accesibilidad de todos los usuarios

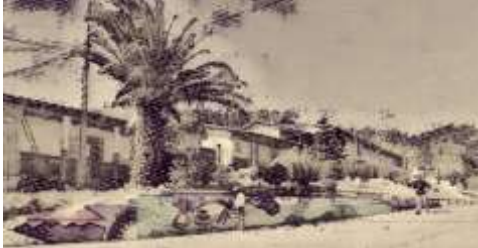
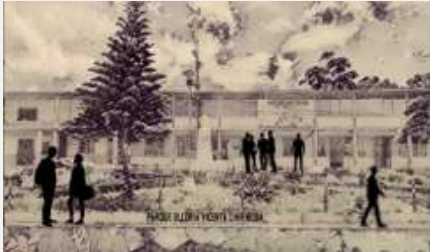
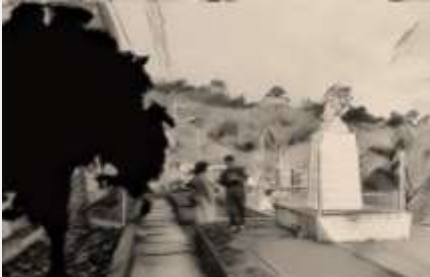
<p>Al ser un equipamiento de recreación pasiva, fortalece la capacidad del espacio para ser disfrutado por personas con diversas habilidades, promoviendo la inclusión y el acceso equitativo.</p>									
O P O R T U N I D A D

<p>Este equipamiento de recreación pasiva, se convierte en puntos de encuentro y de descanso, en donde se fomenta la vitalidad, la interacción y la dinámica del espacio público.</p> <p>Existencia de espacios con sombra proporcionan zonas de descanso accesibles para personas con movilidad reducida, como aquellos que utilizan sillas de ruedas o caminadores. Estos lugares les permiten tomar un descanso cómodo mientras disfrutan del parque, contribuyendo a su comodidad y bienestar durante su visita.</p>

E S		
D E B I L I D A D E S	 	<p>Todas las caminerías (0.40cm), no cumplen con el ancho de circulación libre de obstáculos según la normativa, lo que limita la accesibilidad de los usuarios, especialmente aquellos con capacidades especiales.</p> <p>La presencia de aceras de concreto agrietadas y resbalosas en condiciones de neblina genera un riesgo para la seguridad y accesibilidad de todos los usuarios, exponiéndolos a diferentes accidentes y lesiones.</p> <p>La orientación y la movilidad de las personas con discapacidad visual se limita, por la falta de material antideslizante y banda de guía táctil.</p> <p>Existencia de desniveles, muros y pendientes pronunciadas, estos obstáculos dificultan la circulación de las personas con capacidad reducida.</p> <p>La falta de iluminación afecta la seguridad y la percepción de seguridad de los usuarios del parque.</p> <p>La carencia de mobiliario y señalización vertical y horizontal limita la comodidad y la experiencia de los usuarios en el parque.</p>

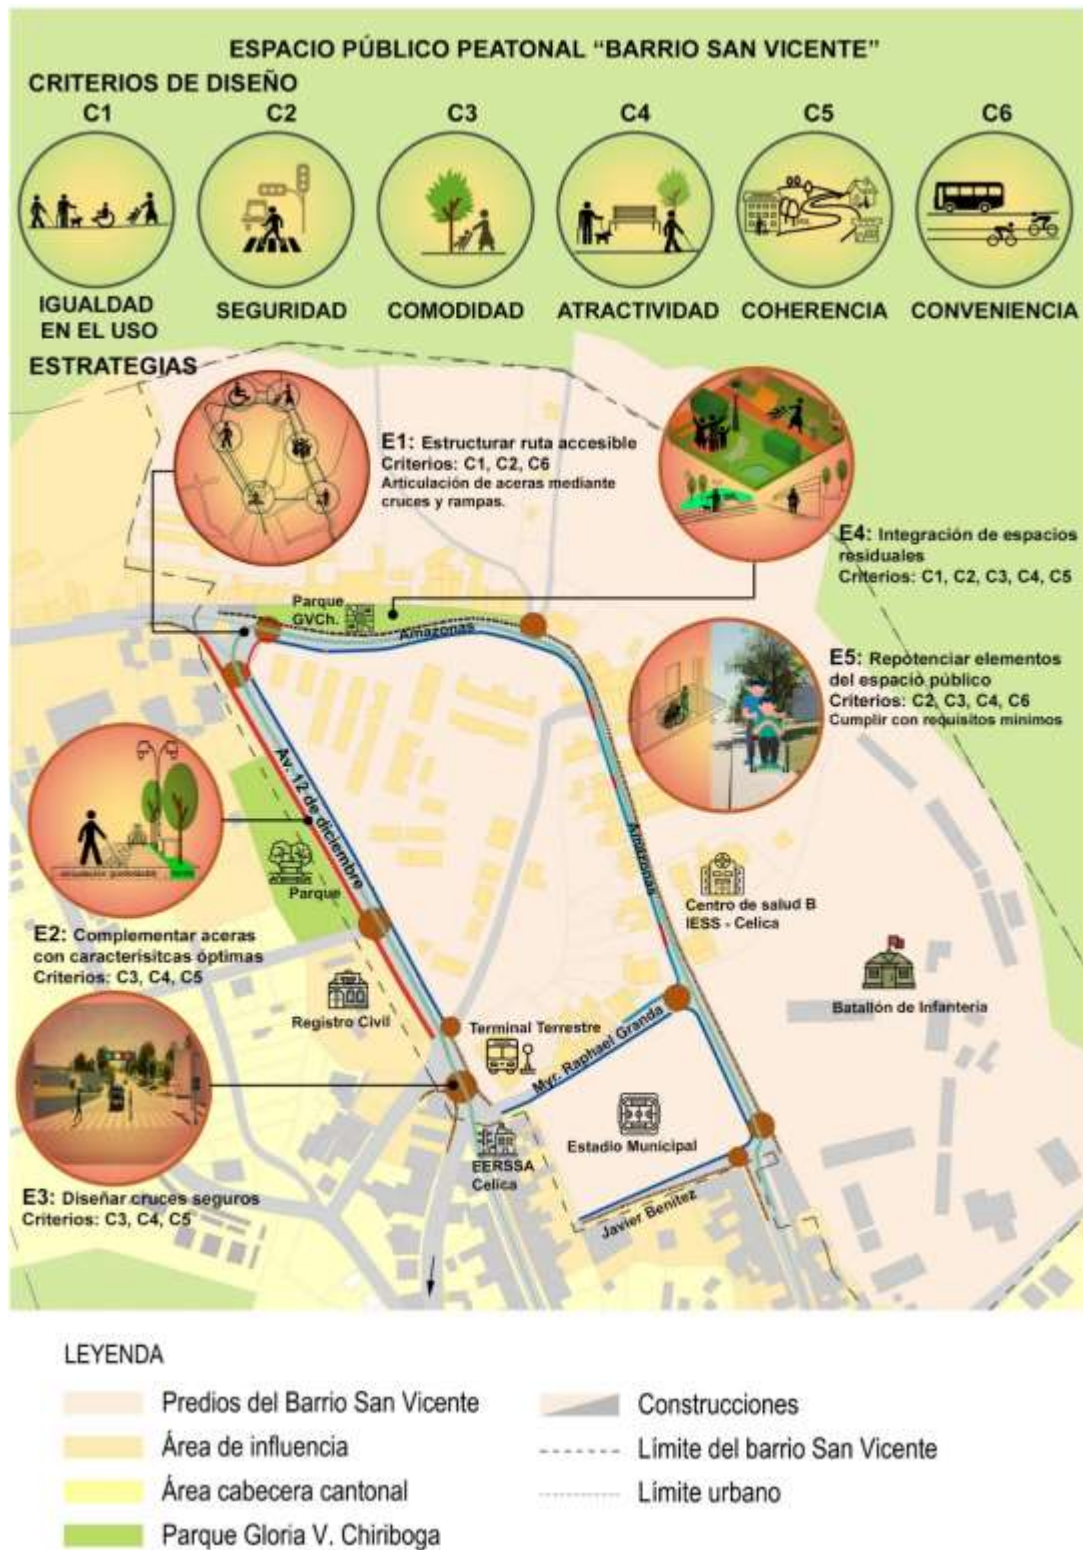
Las estrategias tratarán la intervención de aceras, cruces y el área pública del parque en el Barrio San Vicente.

Figura 50
 Estrategias para el espacio público peatonal del Barrio San Vicente

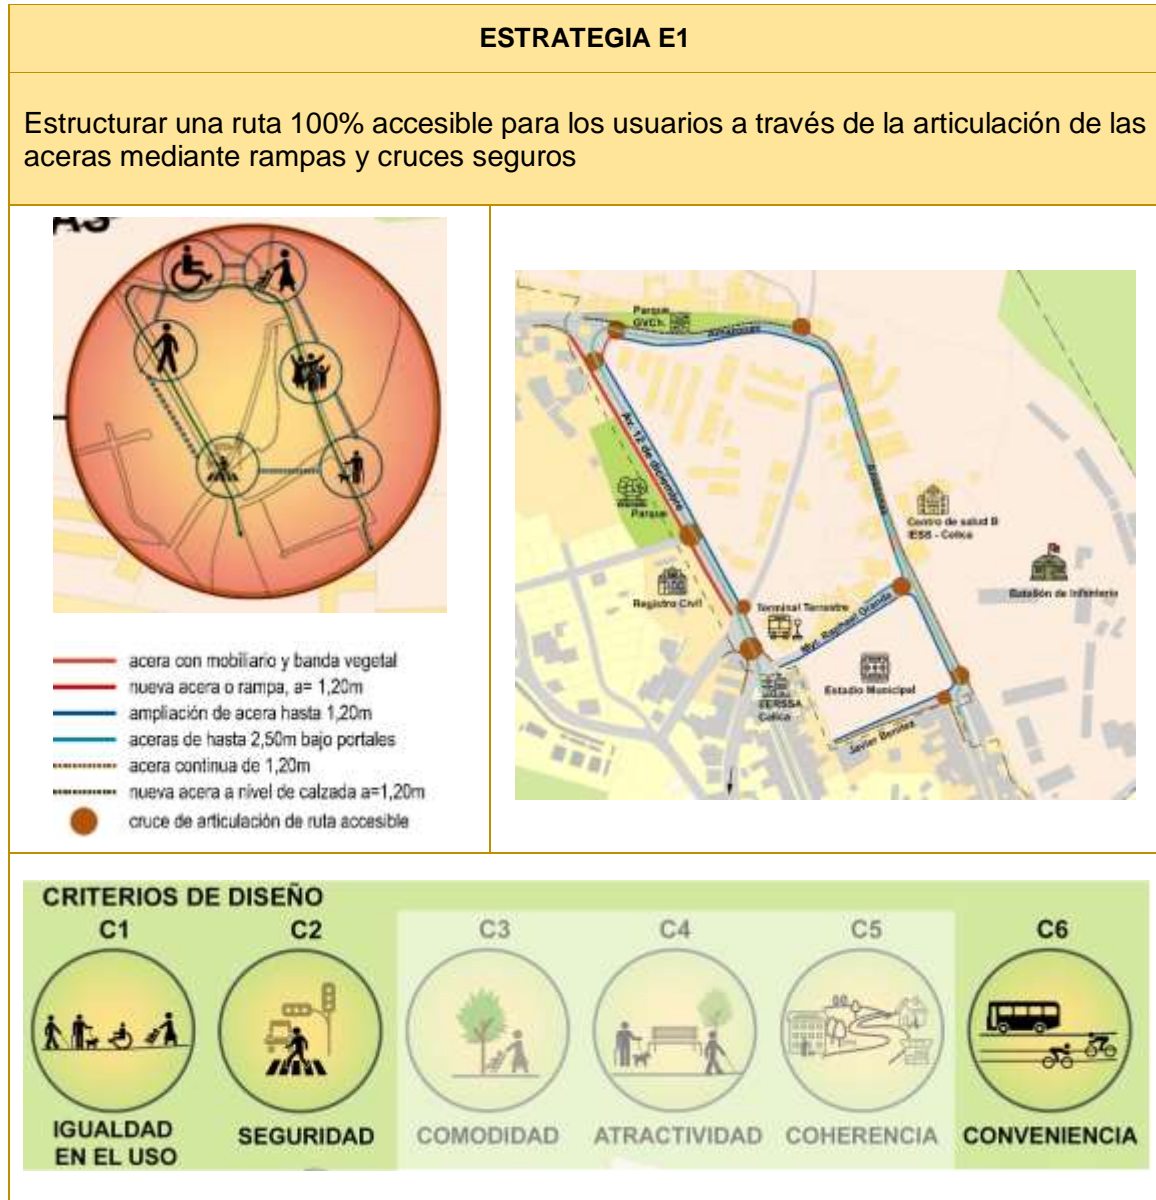
Figura 51
Estrategia E1 para el espacio público peatonal del Barrio San Vicente

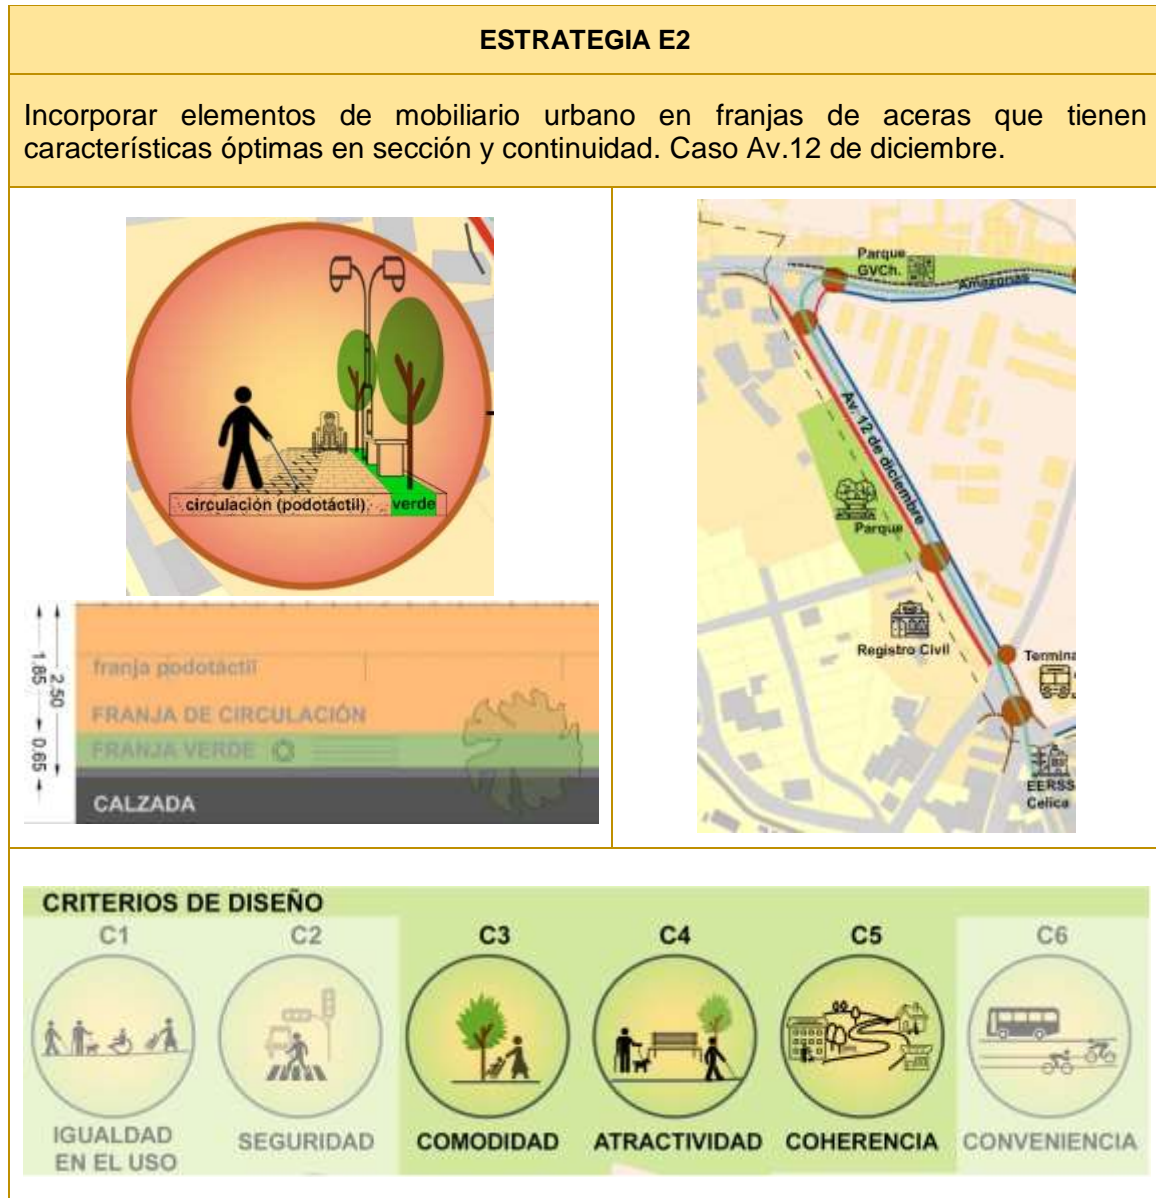
Figura 52
Estrategia E2 para el espacio público peatonal del Barrio San Vicente
