PONTIFICIA UNIVERSIDAD CATÓLICA DEL ECUADOR
FACULTAD DE ARQUITECTURA, DISEÑO Y ARTES

TRABAJO DE TITULACIÓN PREVIO A LA OBTENCIÓN DEL
TÍTULO DE
MAGÍSTER EN URBANISMO CON MENCIÓN EN
GOBERNANZA Y PLANIFICACIÓN URBANA
CON ENFOQUE AL CAMBIO CLIMÁTICO

Diagnóstico de la accesibilidad física en el espacio público del
barrio San Vicente Celica, Loja, Ecuador en 2023, sustentando
criterios y estrategias de diseño para su repotencialización.

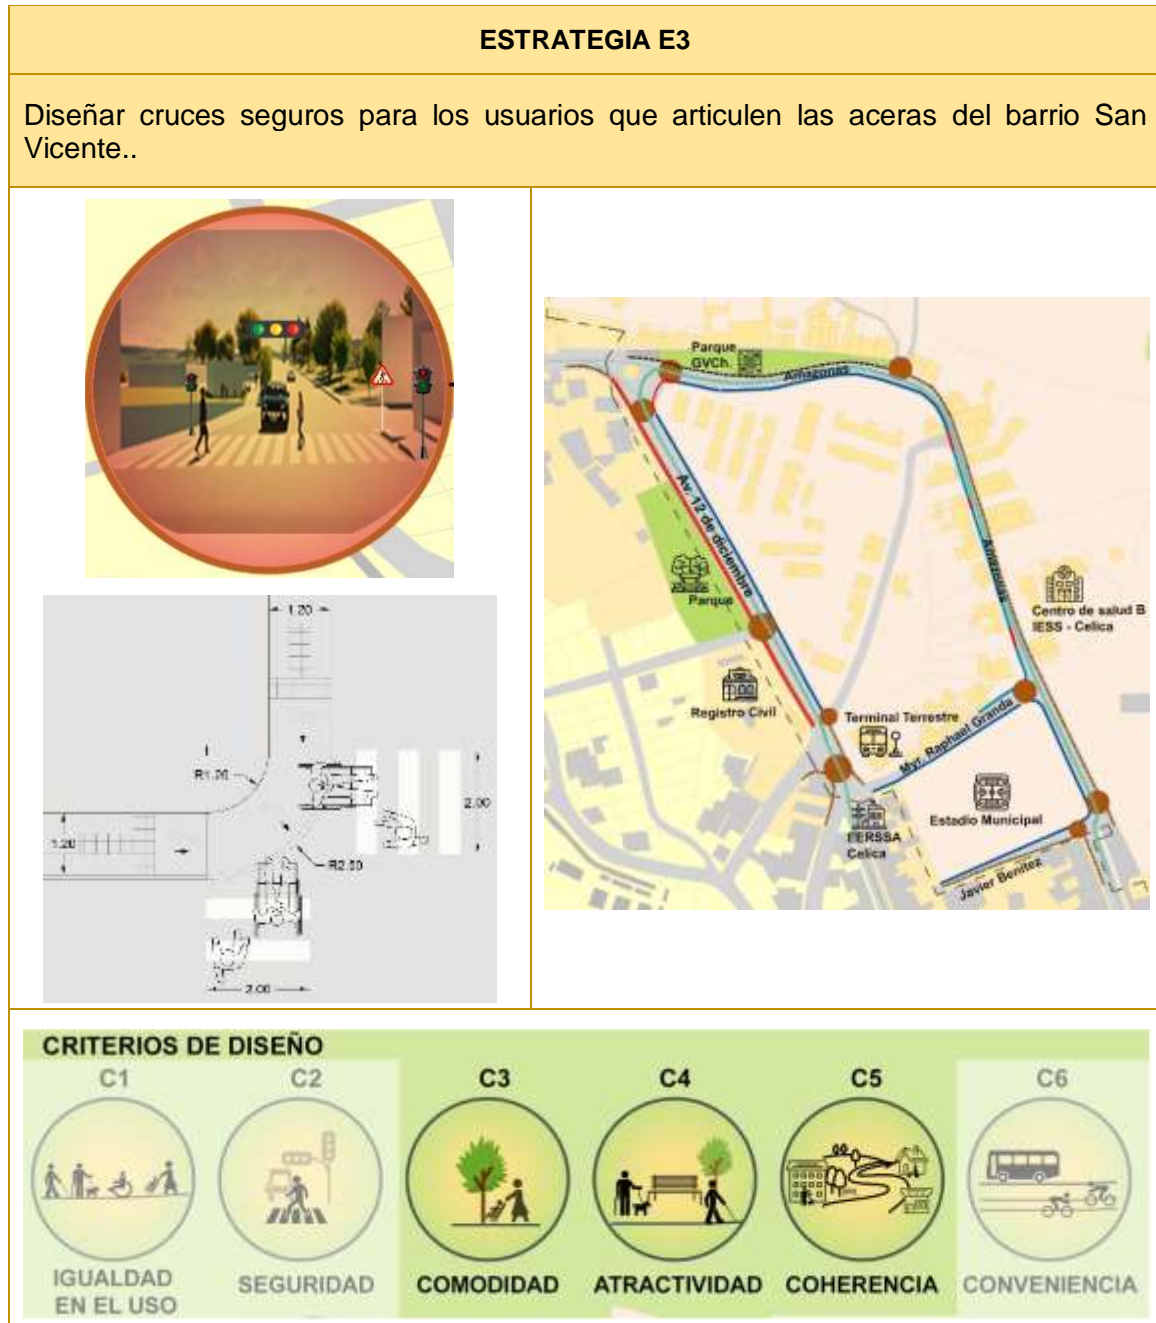
Figura 53
Estrategia E3 para el espacio público peatonal del Barrio San Vicente

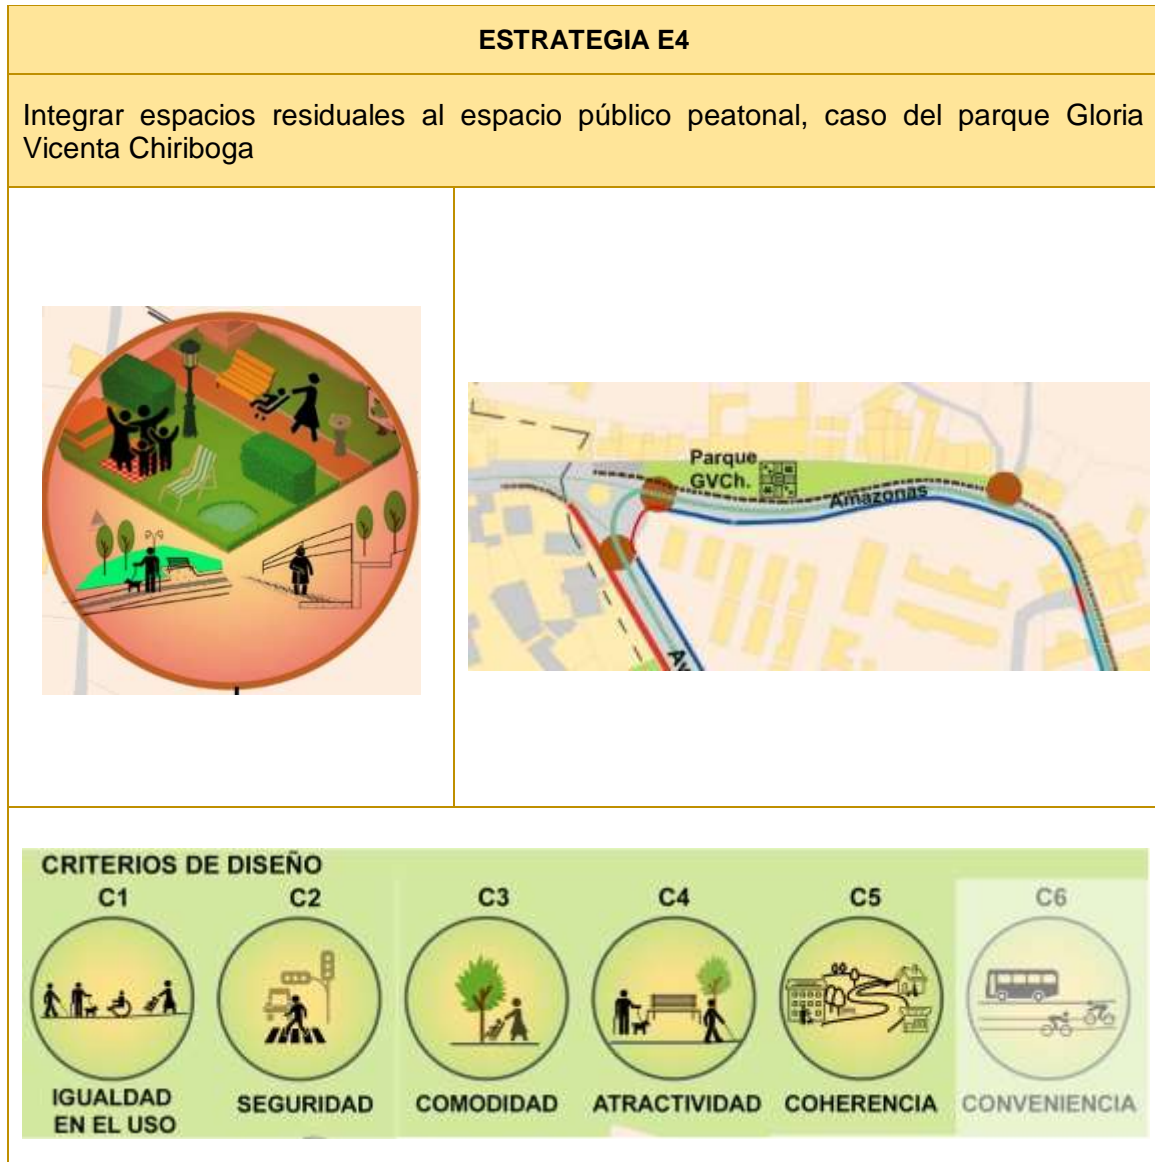
Figura 54

Estrategia E4 para el espacio público peatonal del Barrio San Vicente
