PONTIFICIA UNIVERSIDAD CATÓLICA DEL ECUADOR

TRABAJO DE TITULACIÓN

PREVIO A LA OBTENCIÓN DEL TÍTULO DE ARQUITECTO

FÁBRICA ARTÍSTICA SAN BLAS – SEDE BALLET
FOLCLÓRICO JACCHIGUA

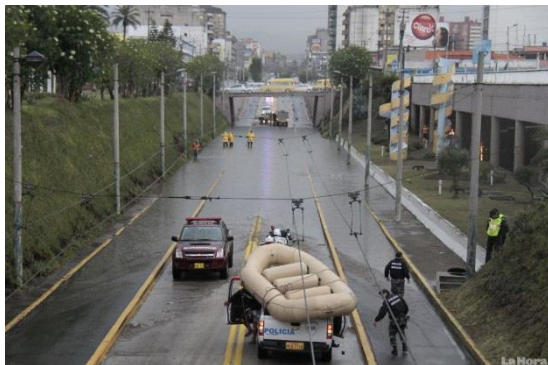
Fotografía 1: Av. 10 de Agosto incapacitada

La temporaneidad puede revertirse en minutos, horas, días y años; claramente podemos observar en las imágenes que la Av.10 de Agosto tiene problemas de hundimiento en épocas de lluvia. Se ve en la figura 1 que el lugar se convierte en un espacio residual temporalmente ya que imposibilita el paso del vehículo, función para la cual fue construida.

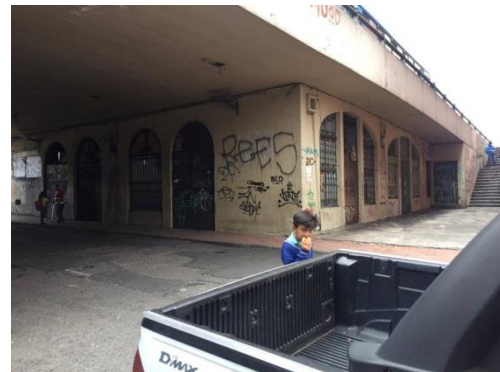
Fotografía 4: Paso desnivel Av. Pichincha

En estas imágenes podemos ver dos pasos a desnivel importantes en la ciudad de Quito, los espacios de abajo son resultantes de una construcción urbana de mayor importancia, a pesar de esto la figura 3 tiene una condición diferente de la figura 4, que es, la apropiación de las personas del sector. Por ende, la figura 3 no puede ser un objeto residual ya que provee de

funciones a sus habitantes por lo que no provoca un aislamiento de parte de estos, pero la figura 4 a pesar de poseer las mismas características arquitectónicas, si se convierte en un espacio residual ya que no provocó un sentido de pertenencia y se transformó en un espacio aislado para el barrio.

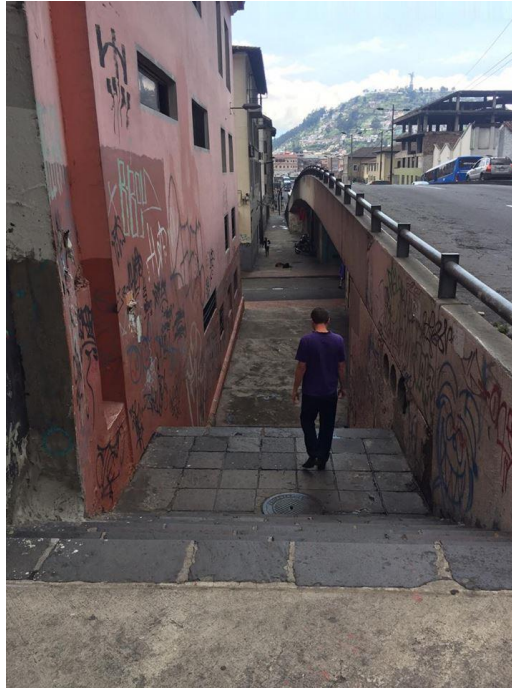
Fotografía 10. Graderío Desnivel Av. Pichincha

Como resultado de la construcción de la Av. Pichincha actualmente vemos a un barrio de San Blas totalmente desconectado del resto del núcleo central del centro histórico, lo que provoca que este relegado de las características urbanas y sociales que existen en este núcleo central tales como espacios de convergencia, continuidad peatonal, mayor atracción de gente que conlleva a mayor número de actividades que desarrollan e impulsan tanto a la economía como la vecindad.

Además, esta avenida ha provocado recovecos donde la delincuencia, suciedad, contaminación son el pan de cada día alejando así a posibles habitantes, comerciantes y turistas.

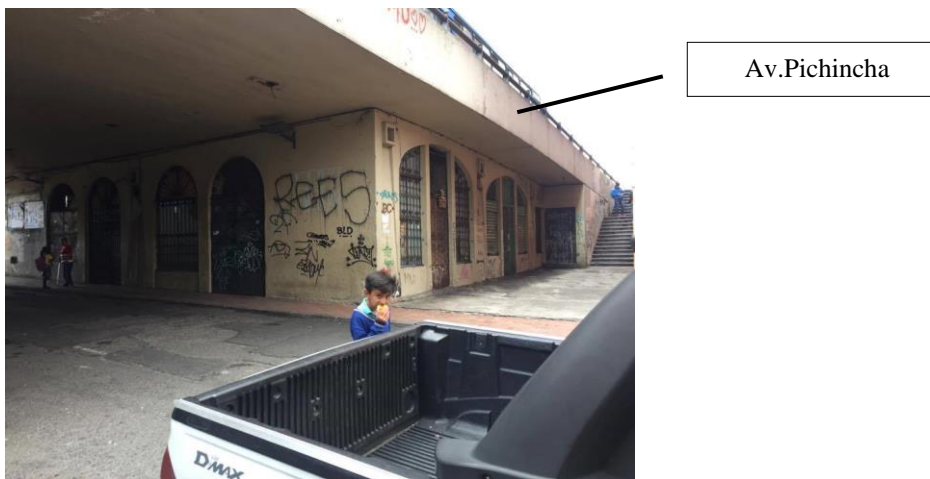
Fotografía 11: Paso desnivel Av. Pichincha

En la figura 28 se encuentra el barrio San Blas en el año 2015, como se puede ver la continuidad de la trama urbana fue interrumpida por la Av. Pichincha. Esto logró una fragmentación de una parte del centro histórico; por un lado, tenemos el núcleo central y por otro un núcleo periférico estos dos separados por una avenida de seis carriles que prioriza el uso del vehículo y deja de lado al peatón. Al ser un paso a desnivel la zona bajo el puente de este se ha transformado drásticamente.

Bajo esta avenida se encuentran los mayores índices de delincuencia, insalubridad y contaminación del sector.

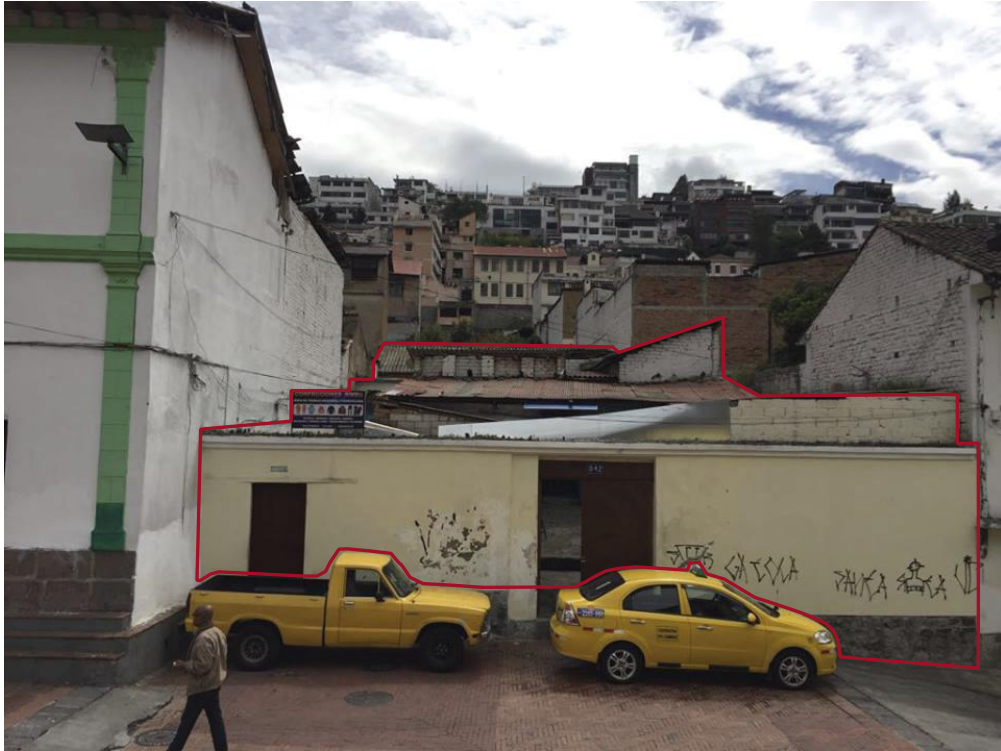
Fotografía12: Tugurización Barrio San Blas

Como se puede ver en la figura 33 estos son los tipos de tugurios que existen en el sector, casas sin ningún valor patrimonial arquitectónico y con escaso confort para sus habitantes. Este tipo de construcciones provocan un agravamiento en el fenómeno de la tugurización de la cual se habló en capítulos anteriores.

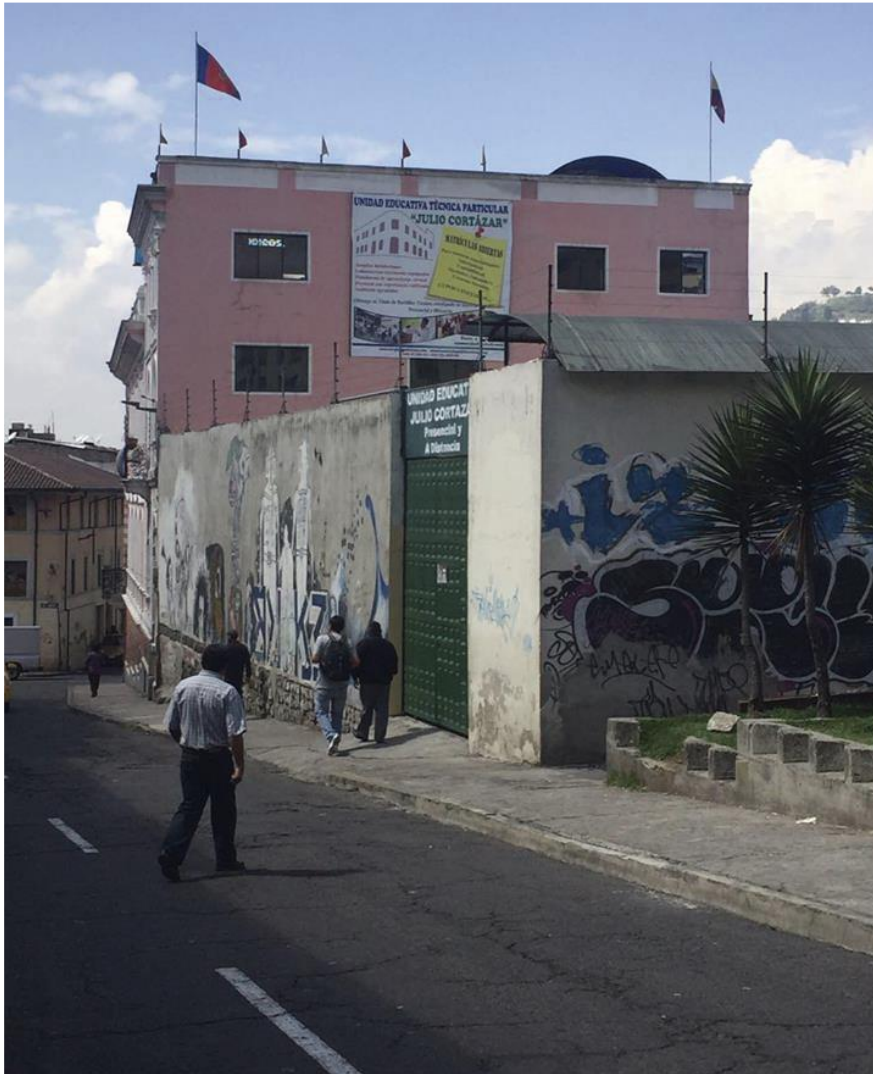
Fotografía 13: Casa a derrocarse

La siguiente imagen muestra el objeto arquitectónico que será derrocado para el futuro confort ambiental, social y económico que el plan barrial y urbano plantean.

Igualmente, esta casa se vuelve un obstáculo visual para los transeúntes efecto perjudicial en un barrio de alta incidencia delictiva ya que la seguridad se puede lograr mientras existan conexiones visuales de la gente que por ahí transita.

El derrocar esta casa promoverá una mayor sensación de seguridad a la ciudadanía debido a la conexión visual que existirá entre los transeúntes, además de que el proyecto urbano y barrial se conectaran de una manera directa, acto que provocará una mayor continuidad en la trama urbana obteniendo así una mejor calidad e espacio público y como consecuencia beneficiara especialmente a los habitantes del sector por las actividades sociales y económicas que esto generaría.

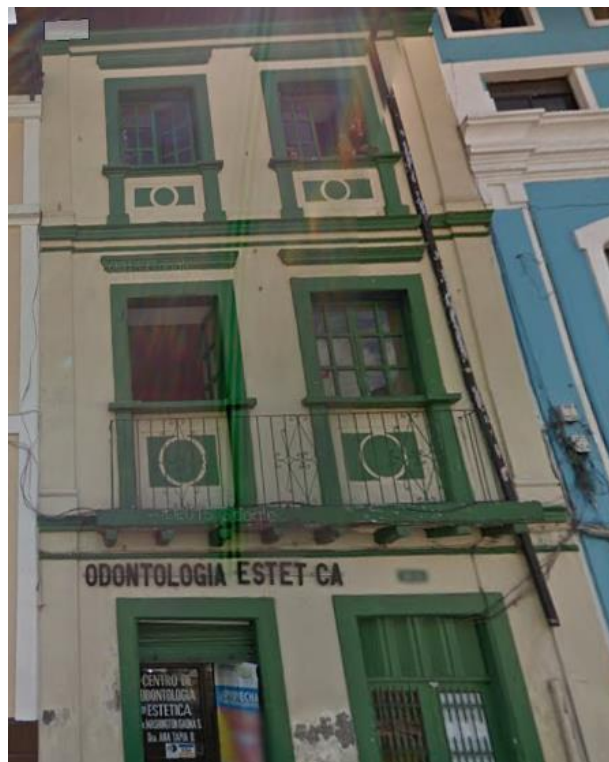
Fotografía 14. Propuesta ingreso posterior

Para generar un ingreso por la parte posterior de la Plaza de Toros Belmonte, mismo que será el ingreso al proyecto desde el plan urbano se toma en cuenta el mapeo de estados de edificaciones en subcapítulos anteriores y se elige una de las casas que se encuentra con mayor deterioro, que es la que podemos observar en la figura 35.

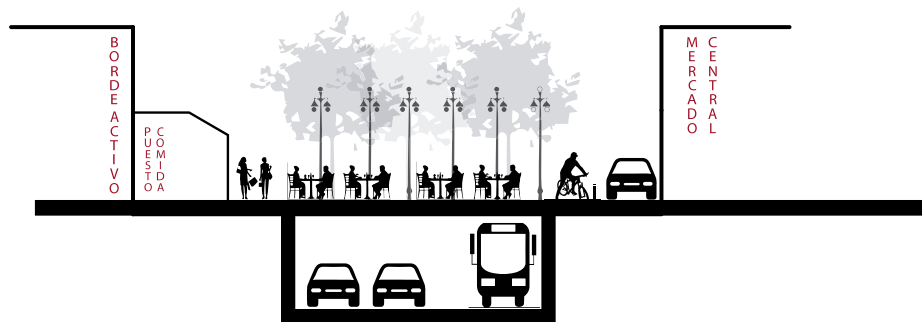
Figura 20: Corte esquemático

Para conectar nuevamente al núcleo periférico (San Blas) con el núcleo central del centro histórico de Quito se plantea la destrucción del paso a desnivel (Av. Pichincha) y en lugar de este la construcción de un parque lineal sustentable que sirva como eje lineal conector entre la periferia y el núcleo central; será el punto de encuentro entre estas dos partes, en el que se desarrollaran actividades pasivas. Todas las actividades tendrán como cimiento características de sustentabilidad y espacios inclusivos para sus habitantes además de un transporte alterativo y ecológico. Se implementarán equipamientos como: Vivienda Colectiva, parqueaderos, granjas verticales, mirador, zona de juegos, talleres de reciclaje.

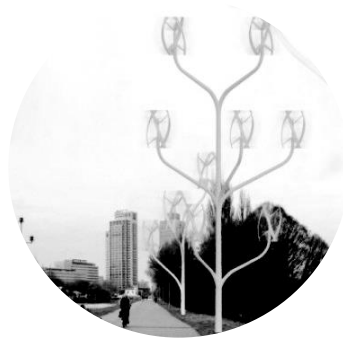
Fotografía 15: power flower

Power Flowers (árbol eólico): Son turbinas que aprovechan el viento para generar energía, los arquitectos que diseñaron este elemento fueron NL Architects; lo interesante de este elemento es que está diseñado para contextos urbanos.

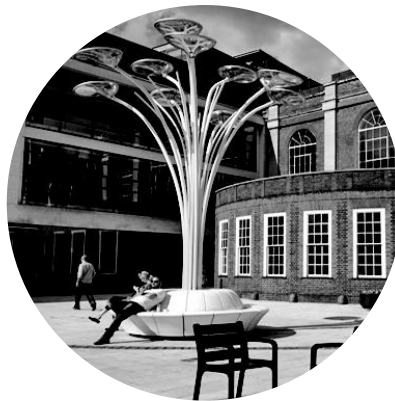
Fotografía 16: Árboles solares

Árboles solares: Son elementos que se incorporarán en las cominerías y como mobiliario urbano; son árboles que cuentan con paneles solares en la parte superior de los mismos.

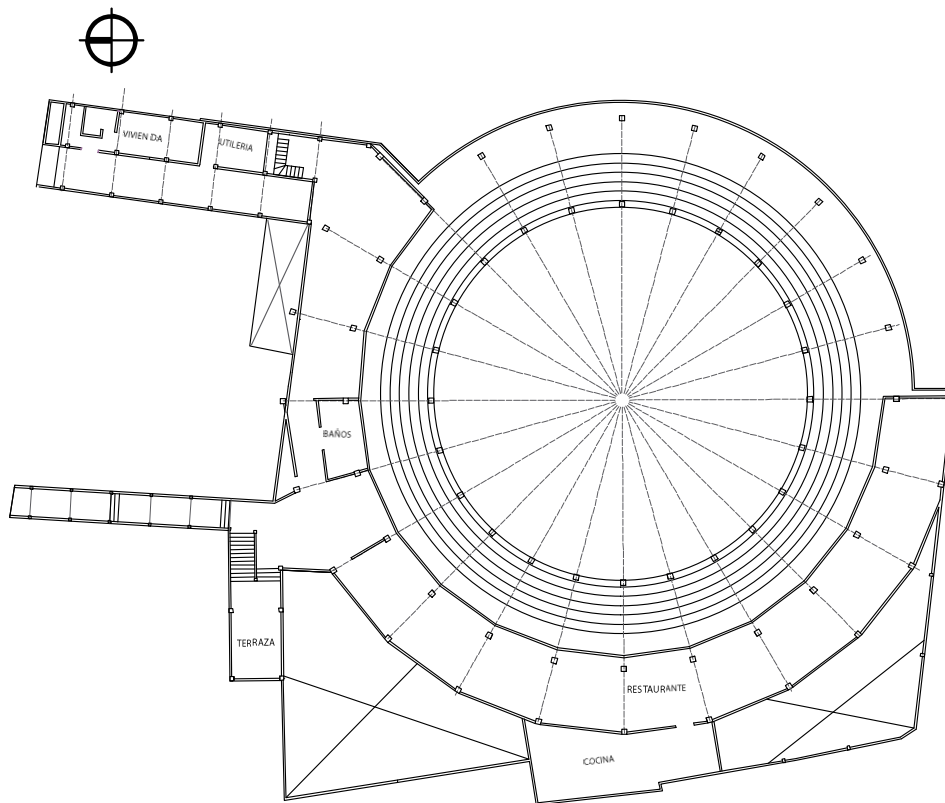
Plano4: Plano Original Planta Mezanine

Planta Mezanine: Se encuentra en el nivel + 101.30 justo debajo de la planta de ingreso, la mayor parte de su área útil está diseñada para un restaurante, pero actualmente solo son bodegas, espacios en desuso y en una pequeña porción de espacio se encuentra un lugar de administración del ballet Jacchigua. Como complemento del restaurante se diseñó un baño, cocina, terraza y la vivienda del cuidador de la Plaza de Toros. Esta planta es la más desperdiciada en la actualidad debido a su angosto y circular espacio no existen muchas actividades que se puedan desarrollar en este sitio.

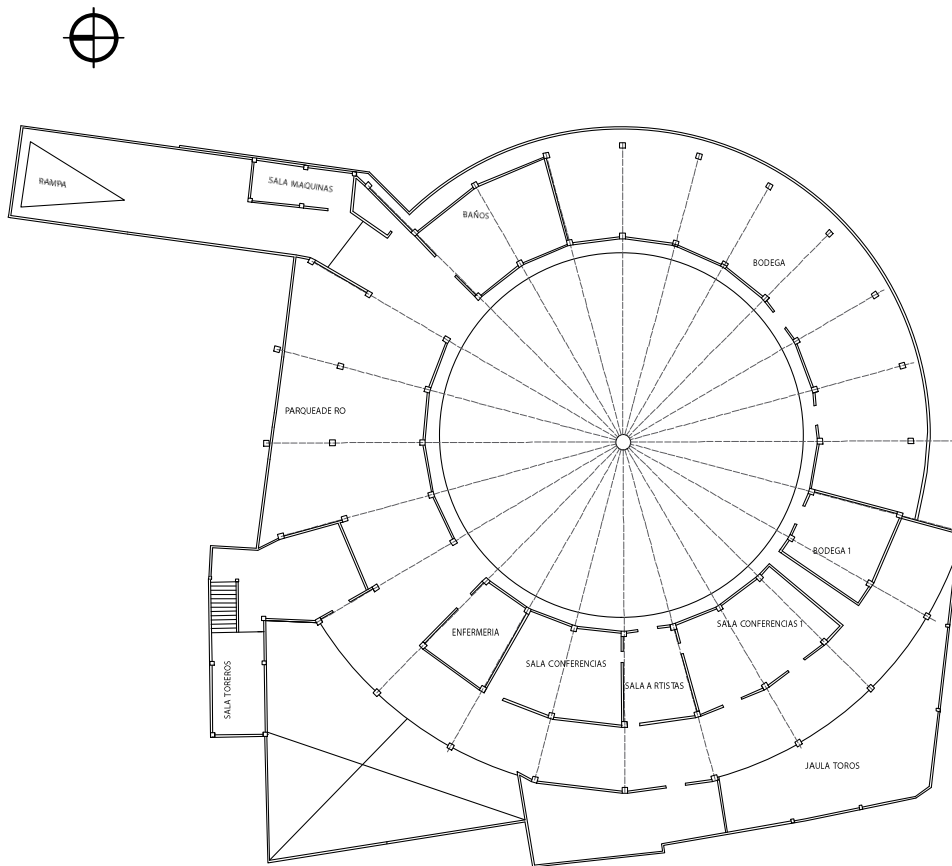
Plano5: Plano Original Planta Baja

Planta Baja: Se encuentra en el nivel +98.00 justo debajo de la planta mezanine, está conformado por sala de conferencias, sala de artistas, bodegas, enfermerías, parqueadero, baños, cocina y el lugar de espera de los toros antes de salir al ruedo. Actualmente gran parte de espacio útil de esta planta esta designada para bodegas debido a que es la más alejada del único ingreso que existe, convirtiéndola en la planta menos concurrida de todas.

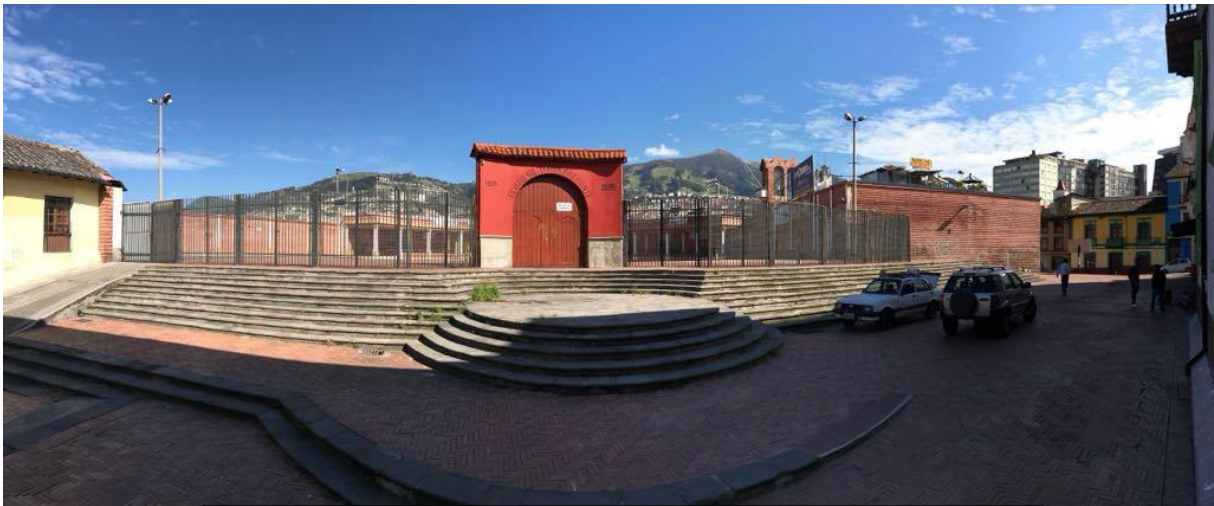
Fotografía 21: Fachada Lateral, Plaza Belmonte Calle Antepara

La segunda fachada se encuentra en la calle Antepara y se fragmentada por algunas casas que se encuentran en el medio como se observa en la siguiente fotografía.

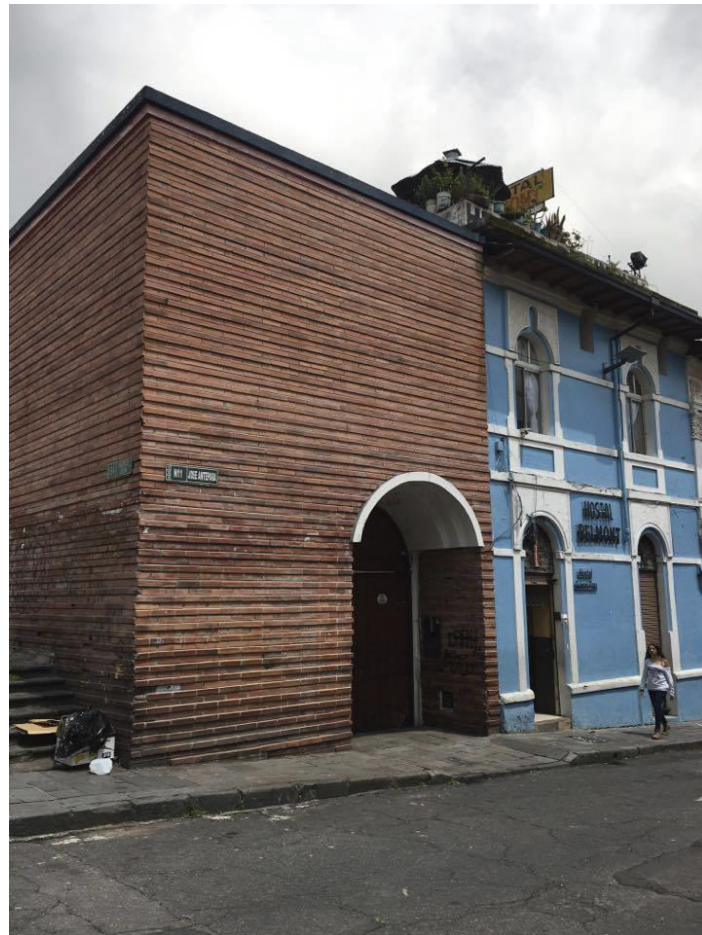
Fotografía 23: Fachada lateral Belmonte en comparación fachada casa histórica

Arquitectónicamente la Plaza de toros Belmonte respeta el contexto manteniendo la altura de las casas adosadas. La plaza de toros Belmonte fue reconstruida en el año 2005 época de la modernidad en el Ecuador, con la presencia del cemento todas sus cubiertas fueron diseñadas como losas planas de hormigón armado; sumado a esto se introdujo materiales como la madera, vidrio y ladrillo. Sus fachadas dejaron de lado cualquier indicio de decoro u ornamento. En la siguiente fotografía podemos ver como el Arquitecto Enrique Vivanco reinterpreto la fachada de una casa histórica en el diseño de una de las fachadas de la Plaza Belmonte.

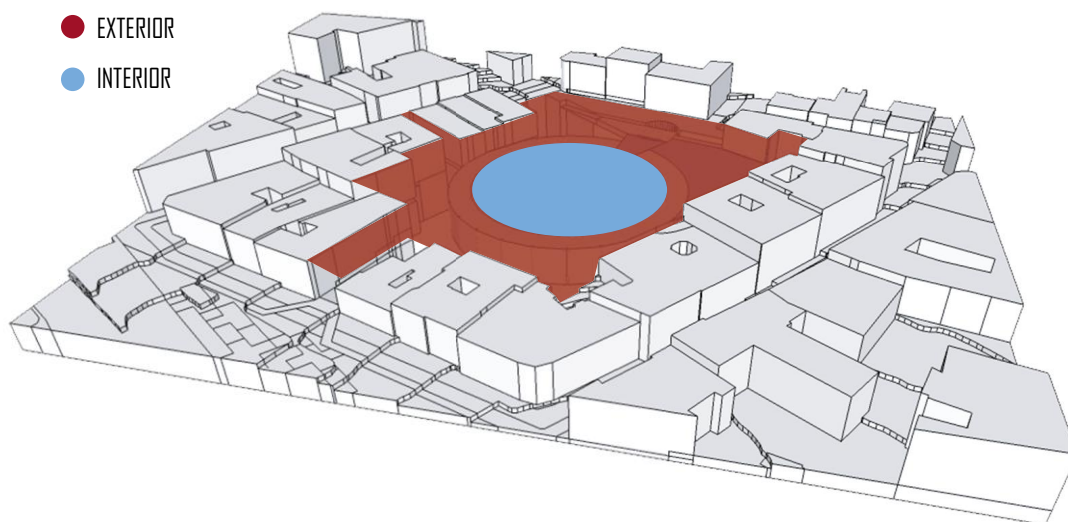
Figura24: 3d volumétrico exterior e interior

La actual Plaza Belmonte comprende dos partes: la primera; el exterior, que es todo el espacio vacío que se encuentra fuera de los graderíos y que se encuentra adosado a las casas históricas del sector. La segunda; el interior que corresponde los graderíos y la plaza del ruedo.

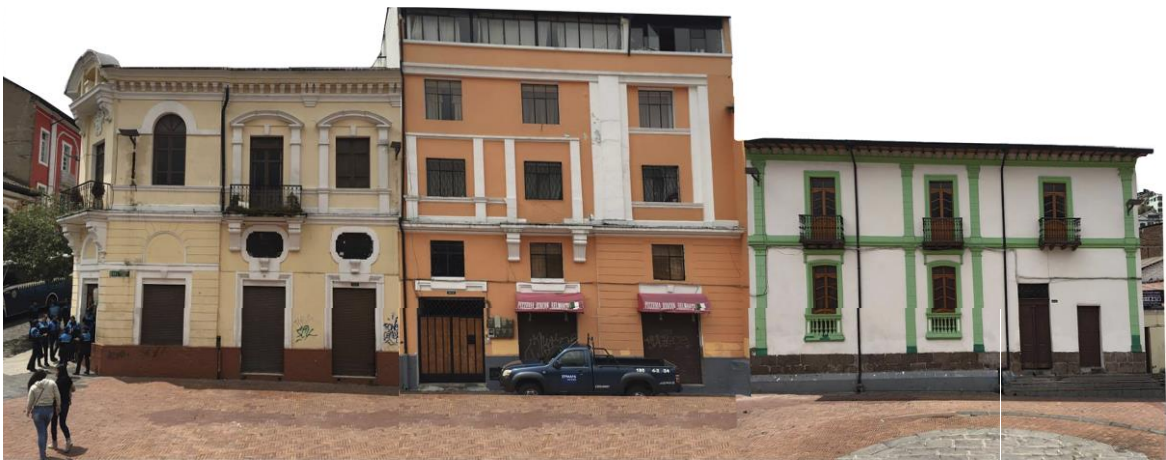
Fotografía 27: Casas calle Vicente León

Para la reinterpretación histórica se enlistó las características estéticas que poseen la mayoría de casas del sector y se implementaron algunas de ellas en el nuevo proyecto.
