PONTIFICIA UNIVERSIDAD CATÓLICA DEL ECUADOR

FACULTAD DE INGENIERÍA.

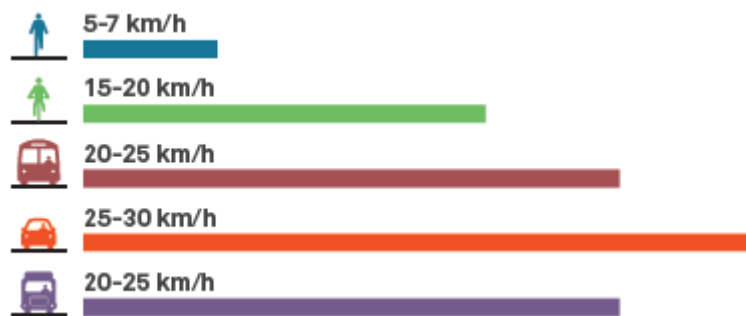
Ilustración 2.16. Velocidad de circulación. (NACTO, 2016)

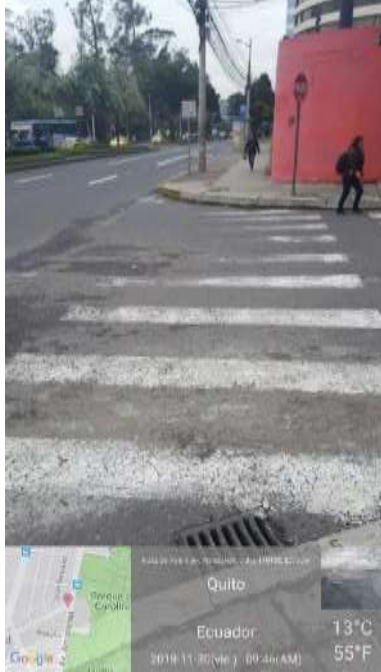
Hallazgos: Señalización horizontal deficiente.

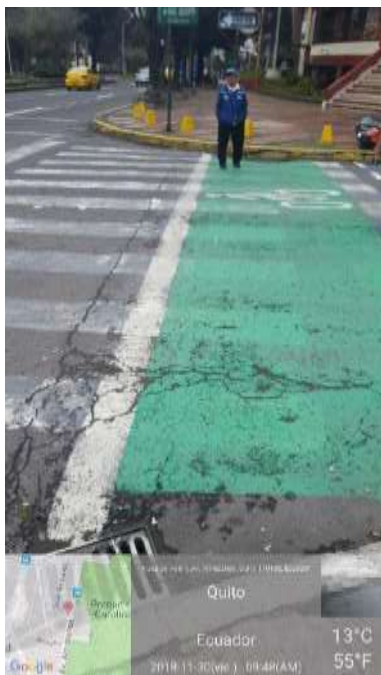
Hallazgos: Señalización horizontal deficiente, cruce bicicletas son continuación, no hay rampas.

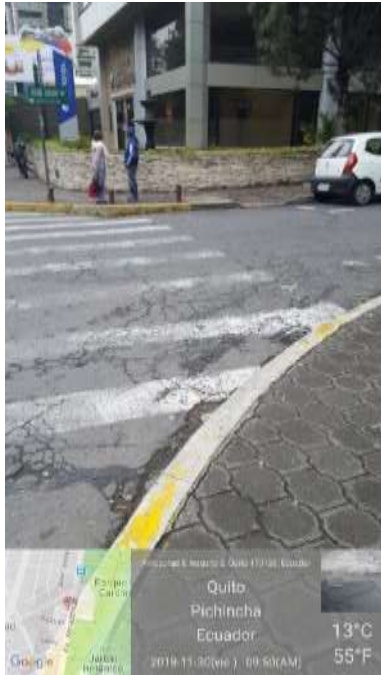
Hallazgos: Señalización horizontal deficiente, rampas no alineadas con el cruce cebra.

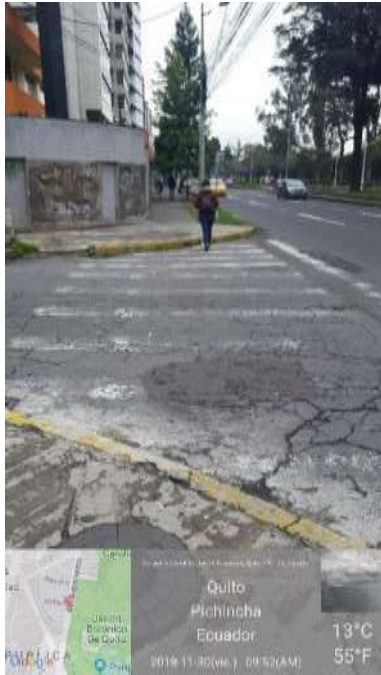
Hallazgos: Señalización horizontal deficiente.

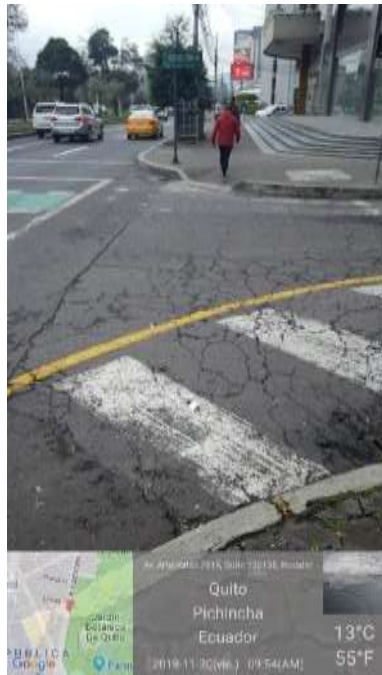
Hallazgos: Señalización horizontal deficiente y falta de rampas de acceso.

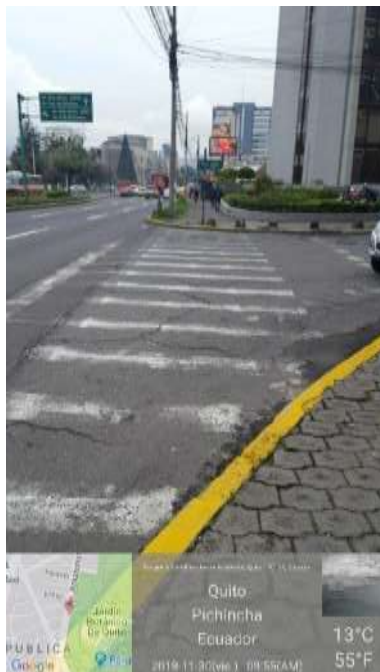
Hallazgos: Señalización horizontal deficiente, falta de rampas de acceso, bloques de hormigón peligrosos.

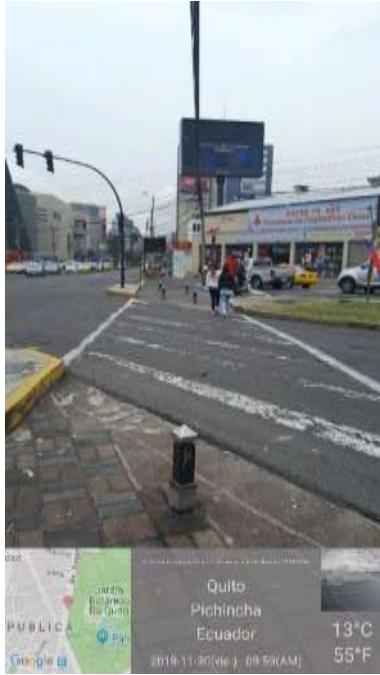
Hallazgos: Señalización horizontal deficiente, falta de semáforo peatonal, drenaje en paso cebra.

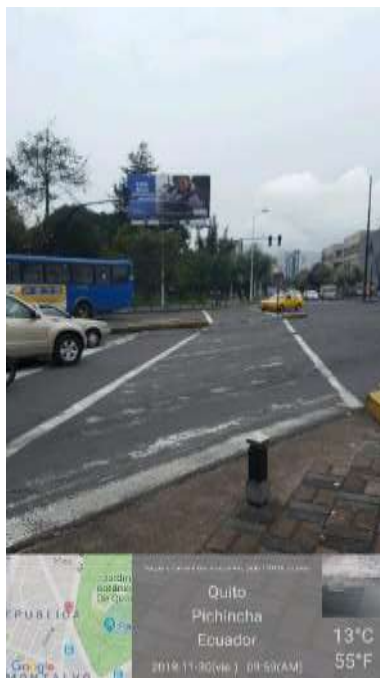
Hallazgos: Señalización horizontal deficiente, falta de semáforo peatonal, drenaje en paso cebra.

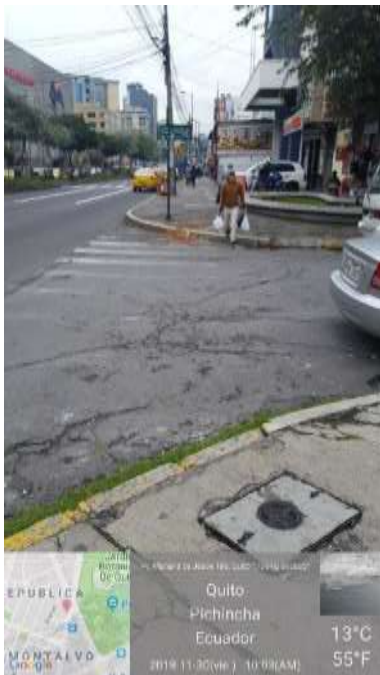
Hallazgos: Señalización horizontal deficiente, rampas en mal estado.

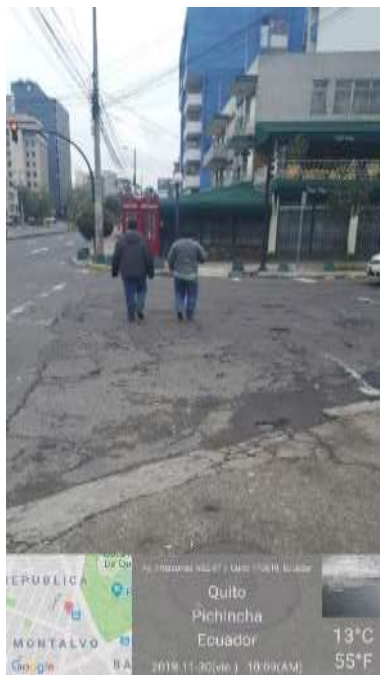
Hallazgos: Señalización horizontal deficiente, falta de semáforo peatonal, pavimento irregular.

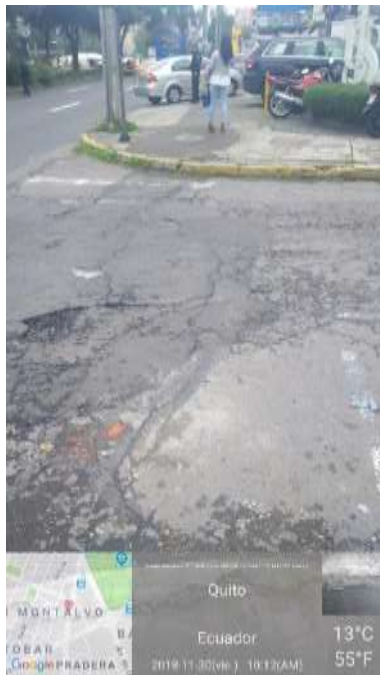
Hallazgos: Señalización horizontal deficiente, falta de rampas, pavimento irregular.
