**PONTIFICIA UNIVERSIDAD CATÓLICA DEL ECUADOR**

**REFORZAMIENTO MEDIANTE LA INCORPORACIÓN DEL SISTEMA  
ESTRUCTURAL SPSW: ESTUDIO DE SU IMPACTO EN LA RESISTENCIA  
Y ESTABILIDAD DE ESTRUCTURAS DE ACERO EN LA CIUDAD DE  
RIOBAMBA, ECUADOR**

Trabajo de titulación previo a la obtención del título de Magíster en  
Ingeniería Civil con mención en Diseño de Estructuras Sismorresistentes

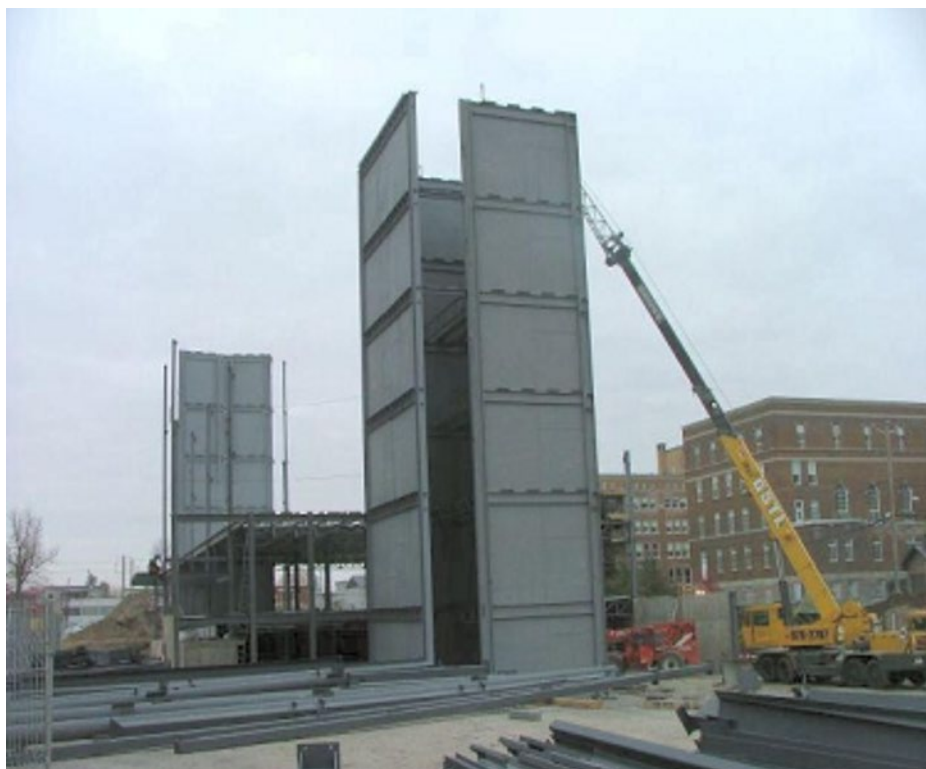
*Sistema de muros de corte de placas de acero*

De acuerdo con Astaneh-Asl (2001) el sistema SPSW no representa un incremento significativo en la masa de la estructura y puede ser reemplazado fácilmente en caso de fallar, además su proceso de montaje es más rápido y sencillo respecto técnicas de reforzamiento convencionales. Hidalgo et al. (2024) indican que el sistema SPSW es adecuado y ventajoso respecto al SMF, debido a su capacidad para proporcionar ductilidad, lo que se traduce en una mayor disipación de energía, y rigidez, lo que permite reducir las derivas de piso del edificio.

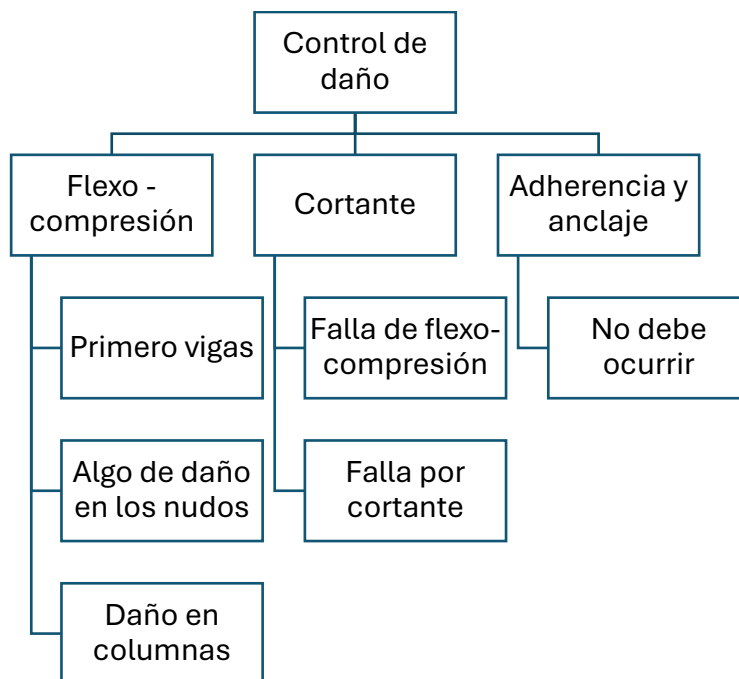
**Figura 8**

*Control de daños en estructuras*

Se debe evitar daños en columnas donde se desprendan cuñas, ya que es muy perjudicial para la estructura, se aceptarán agrietamientos para salvaguardar la vida de los ocupantes, para conocer un control de daños adecuado véase la figura 8.

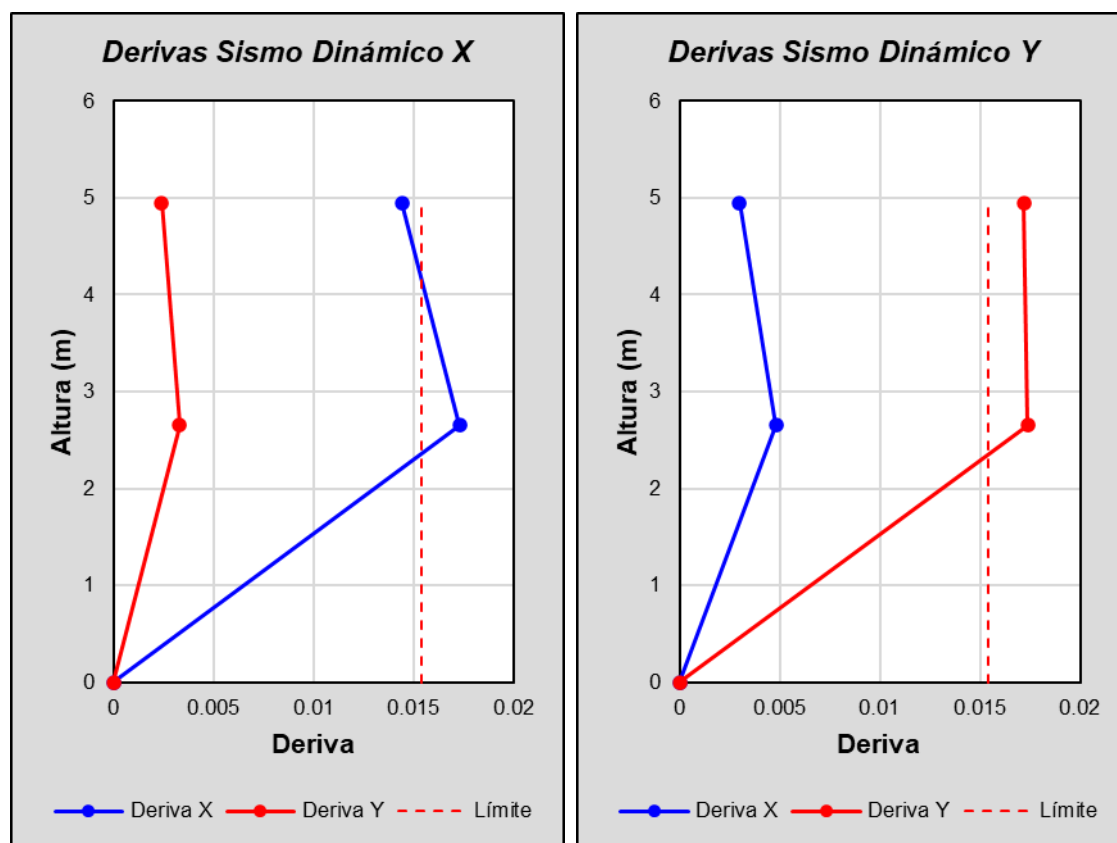
Derivas edificación baja altura estado actual método modal espectral (a) sentido X & (b) sentido Y

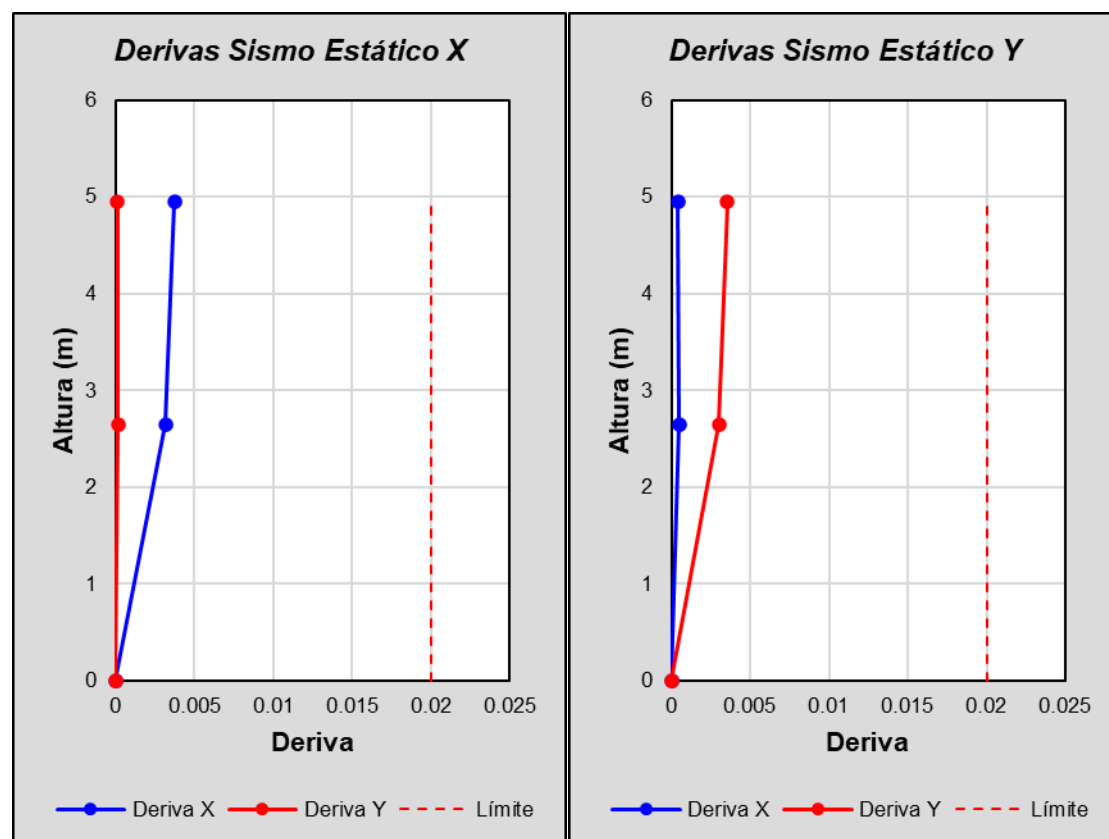
*Derivas edificación baja altura reforzado método estático (a) sentido X & (b) sentido Y*

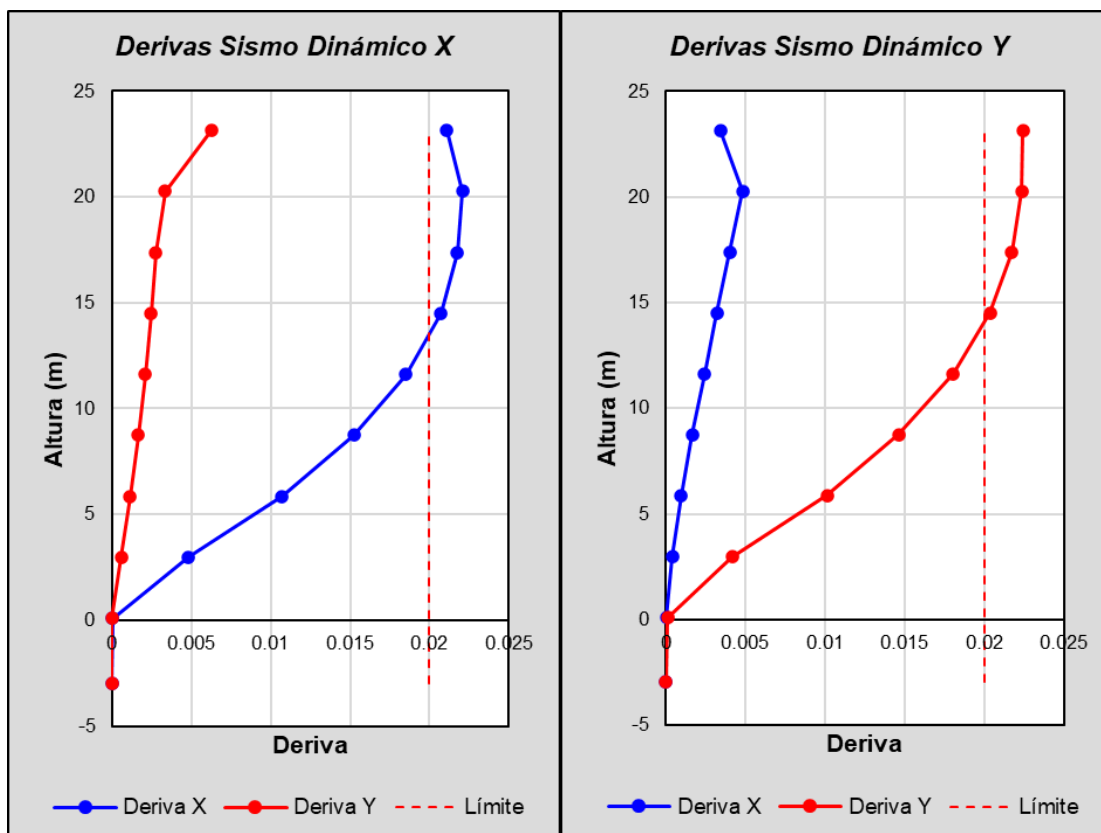
Derivas edificación mediana altura estado actual método modal espectral (a) sentido X & (b) sentido Y

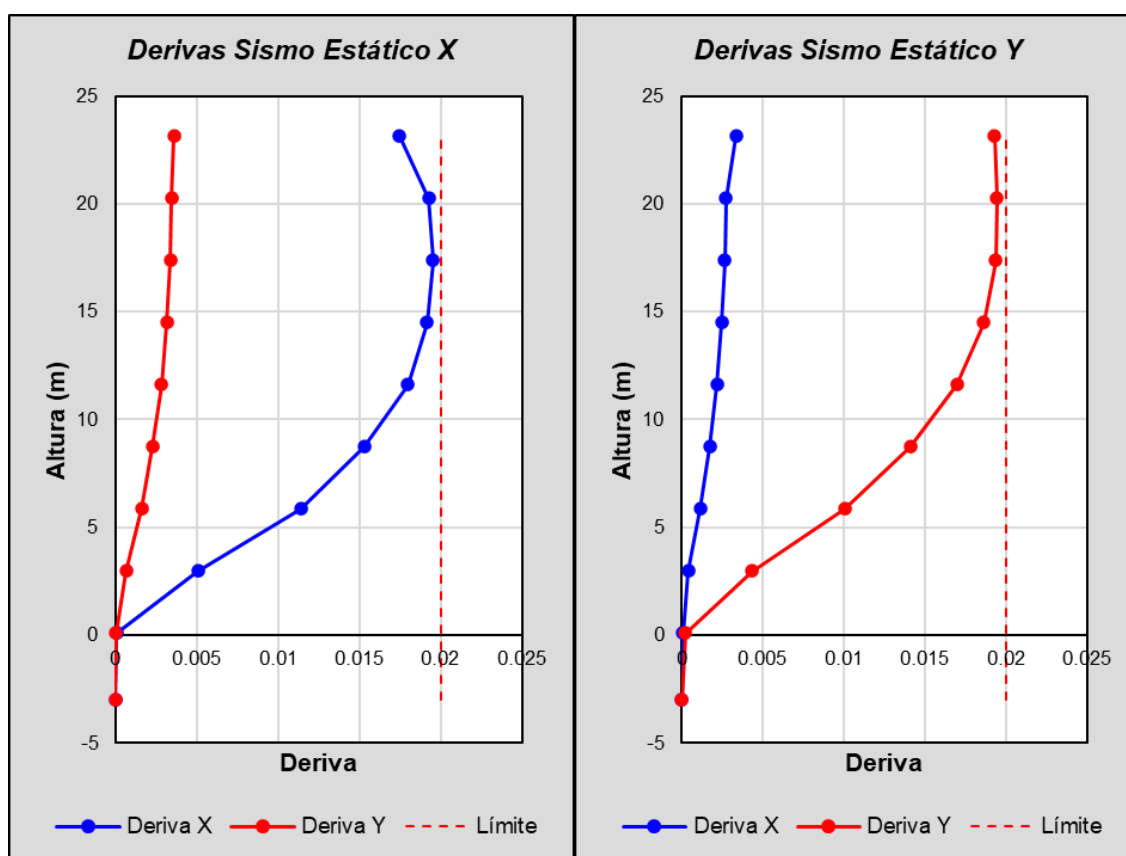
*Derivas edificación mediana altura reforzado método estático (a) sentido X & (b) sentido Y*

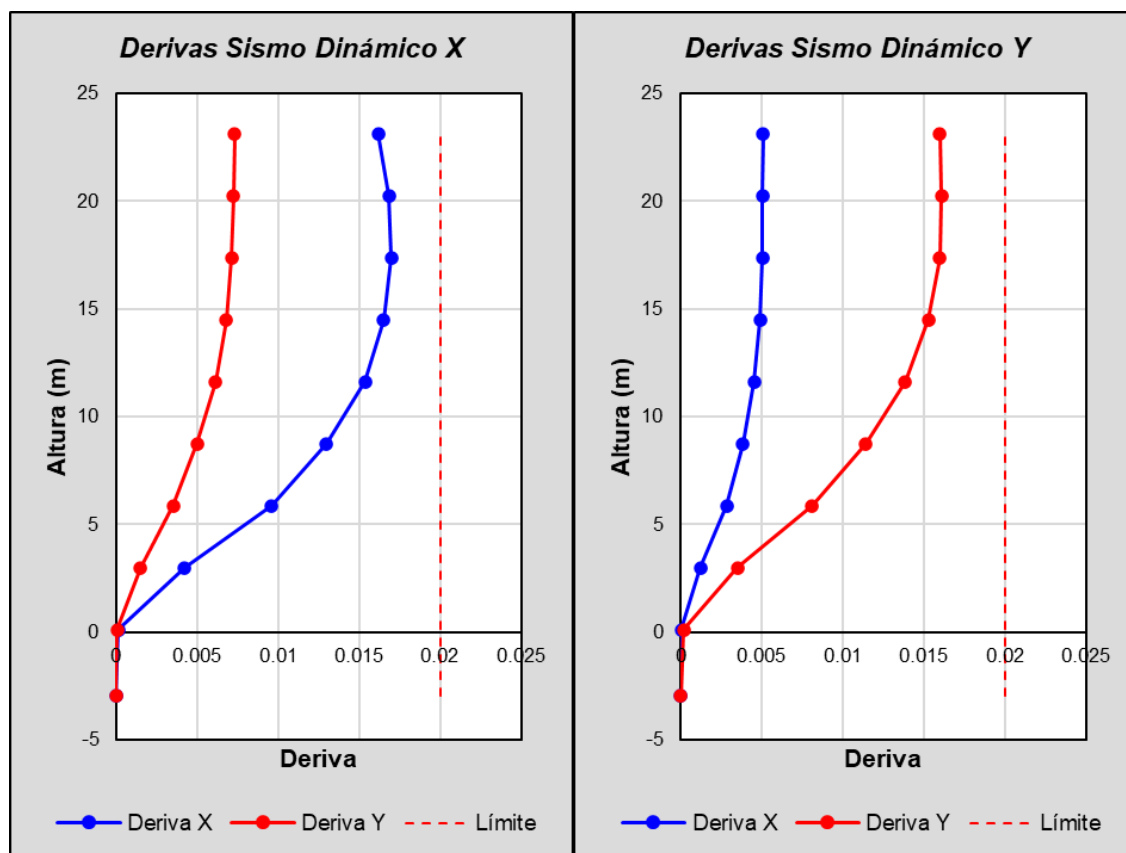
*Derivas edificación mediana altura reforzado método modal espectral (a) sentido X & (b) sentido Y*

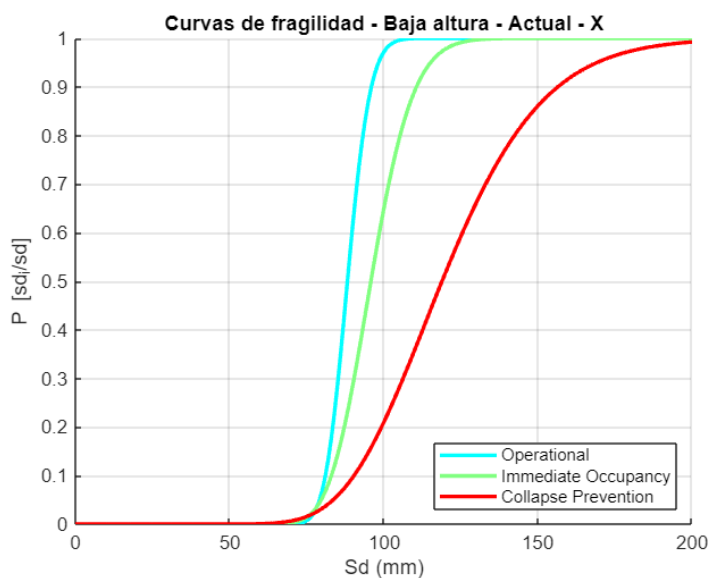
*Curva de fragilidad edificación baja altura estado actual sentido X*

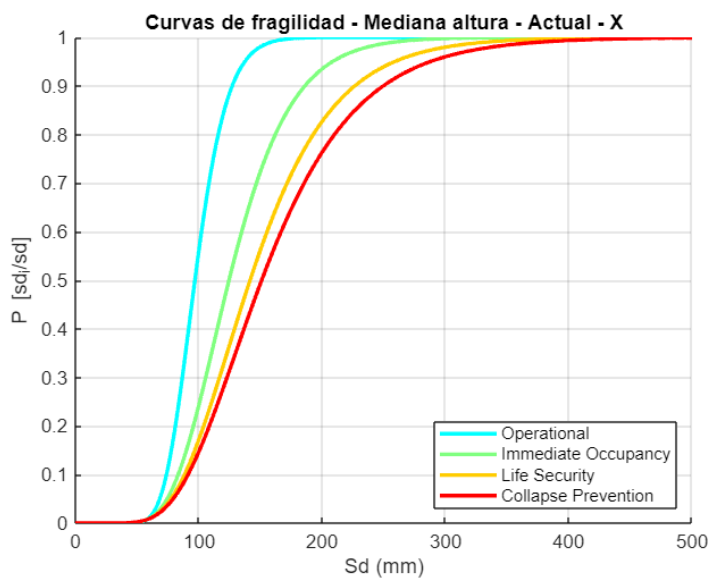
**Figura 46**

*Curva de fragilidad edificación mediana altura estado actual sentido X*

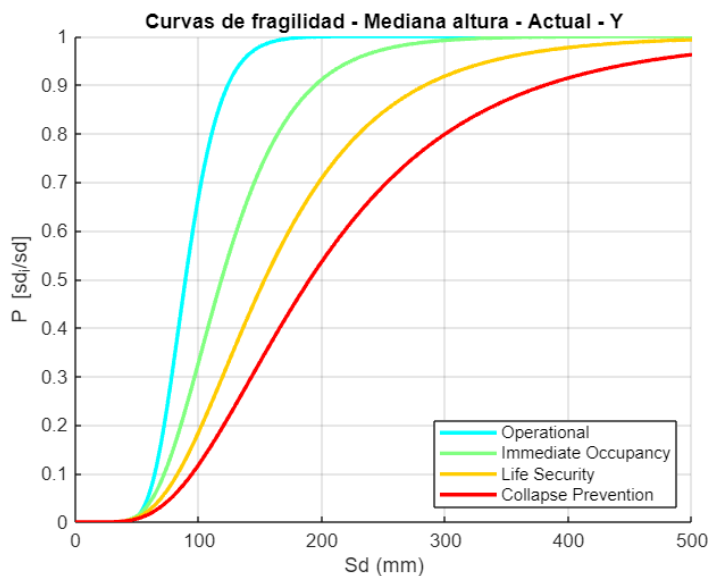
**Figura 47**

*Curva de fragilidad edificación mediana altura estado actual sentido Y*
