PONTIFICIA UNIVERSIDAD CATÓLICA DEL ECUADOR

Plan de Trabajo de Integración Curricular

“Evaluación de riesgo por aluviones en la Quebrada Rumipamba del barrio
San Vicente del Distrito Metropolitano de Quito”

CHRISTIAN ANDRÉS BASTIDAS CASTILLO

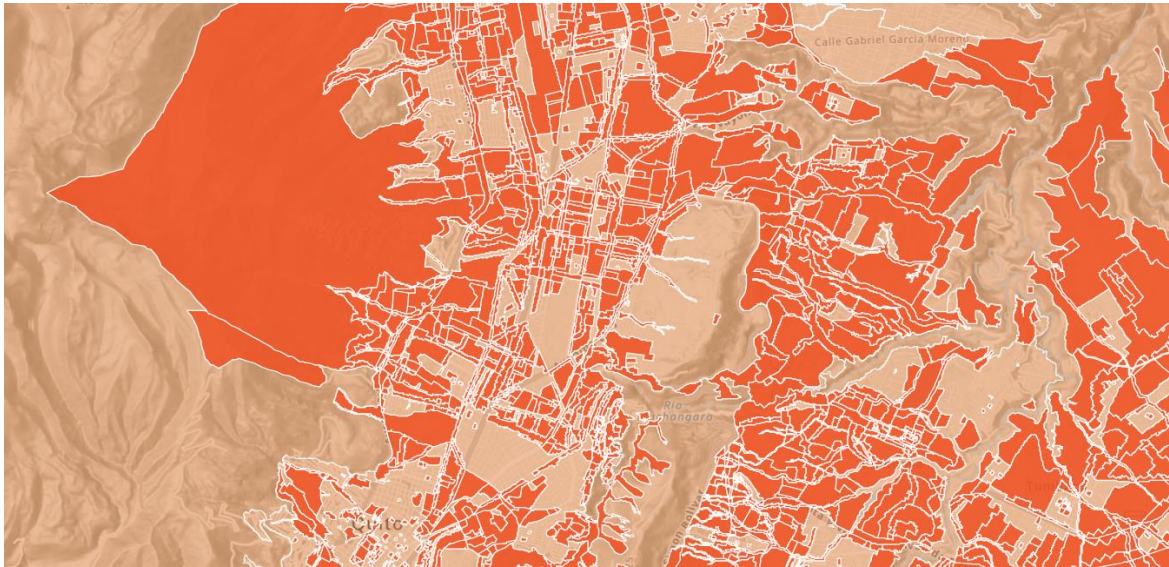
Figura 3

Tipo de suelos en Rumipamba

El suelo se clasifica en urbano y rural. En la zona de estudio, se encuentran suelos clasificados como rurales con subclasificación de protección ecológica, lo que implica su conservación y uso restringido principalmente a equipamiento y protección ambiental. Estos suelos, en teoría, deberían estar sujetos a normas específicas para conservar su integridad y evitar su degradación, lo cual es fundamental para la estabilidad del terreno. Sin embargo, la regulación efectiva de estas normativas puede variar.

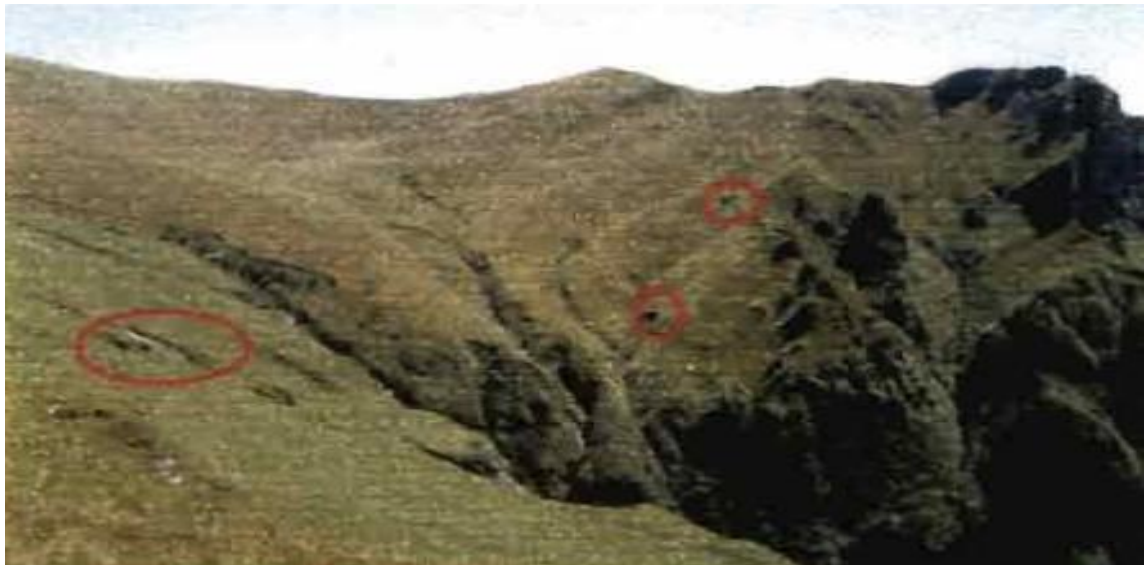
Figura 4

Perfil topográfico del Rucu Pichincha y las Quebradas Rumipamba y Rumihurcu

En las partes altas de la Quebrada Rumipamba, la topografía está dominada por pendientes muy pronunciadas, generalmente superiores a los 30 grados. Estas áreas altas presentan afloramientos rocosos y son el origen de varios deslizamientos pequeños observados en los estudios aéreos. La roca desnuda es visible en muchos de estos deslizamientos, y las pendientes fuertes contribuyen a la dinámica erosiva regresiva en estas zonas (Rissier, 1997).

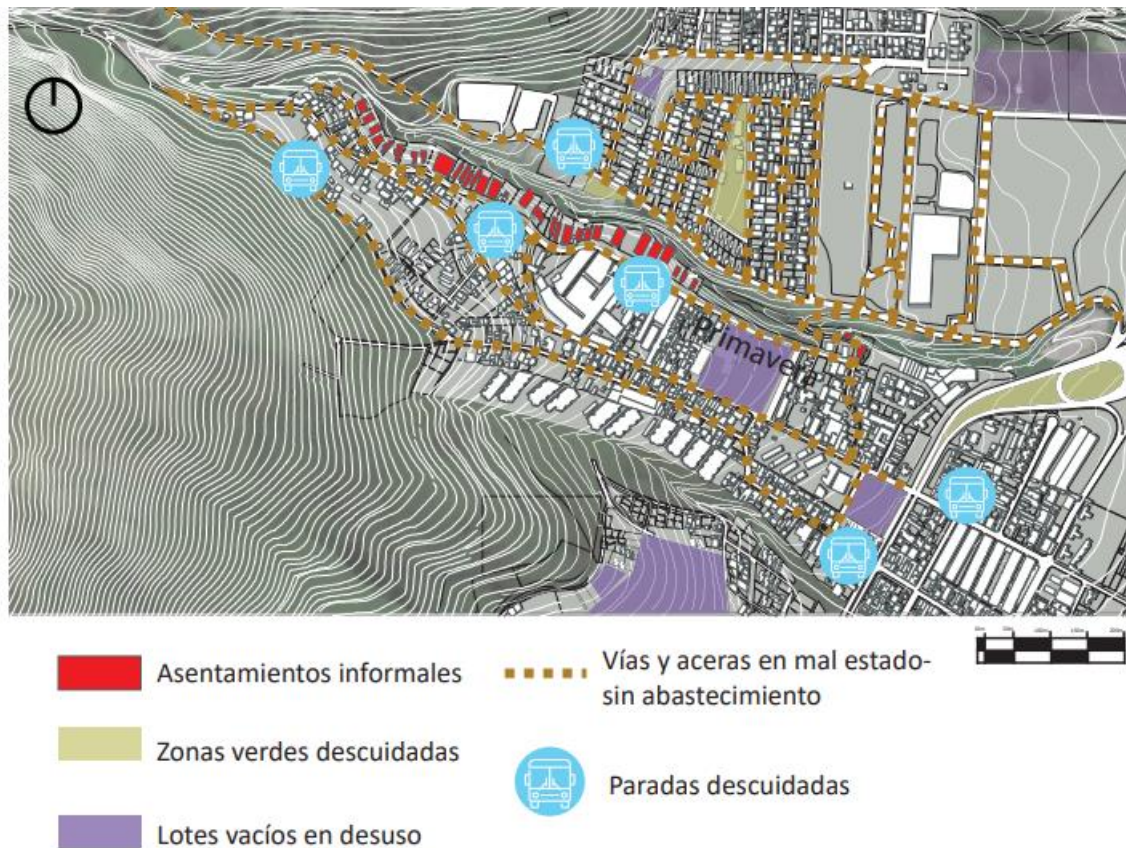
Figura 12

Mapa de uso de suelo en el barrio San Vicente

Nota. El mapa muestra las problemáticas físicas del barrio San Vicente, incluyendo asentamientos informales, vías y aceras en mal estado, zonas verdes descuidadas, paradas de buses descuidadas y lotes vacíos en desuso. De “Recuperación del borde activo de la Quebrada Rumipamba en Quito, 2022”, por Logroño y Morocho (2022).

El estado de la infraestructura urbana en el barrio San Vicente presenta varias deficiencias. Se observa una notable presencia de asentamientos informales, especialmente en áreas cercanas a la Quebrada Rumipamba. Las vías y aceras se encuentran en mal estado, con numerosas zonas sin un adecuado abastecimiento, lo cual dificulta la movilidad y el acceso seguro de los residentes (Logroño & Morocho, 2022).

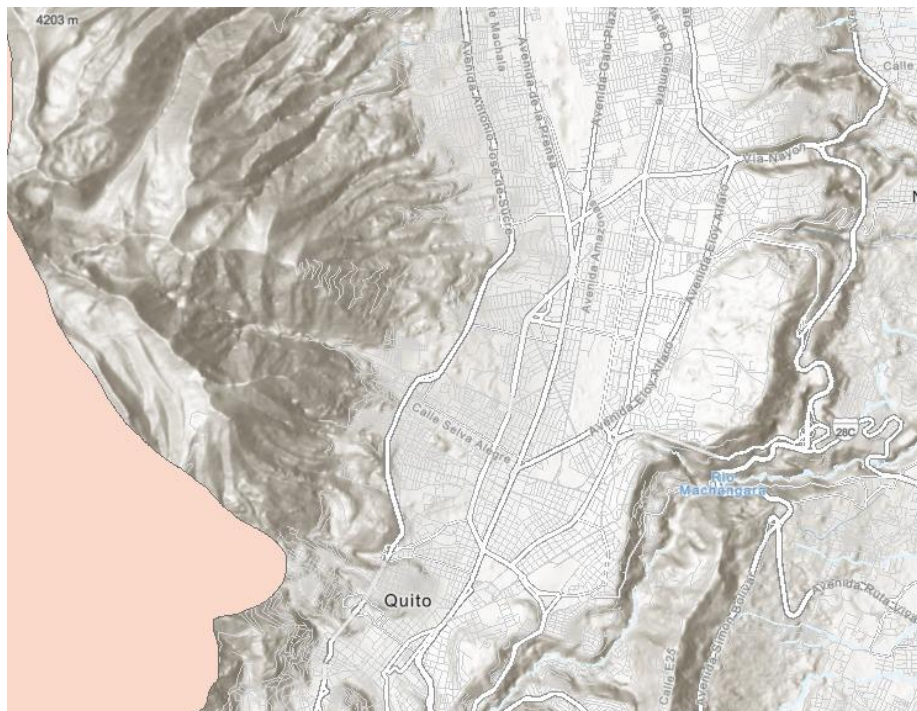
Figura 14

Mapa de peligro volcánico en la zona de estudio

Nota. El área sombreada en rosa indica una alta probabilidad de peligro volcánico debido a la proximidad del volcán Guagua Pichincha.

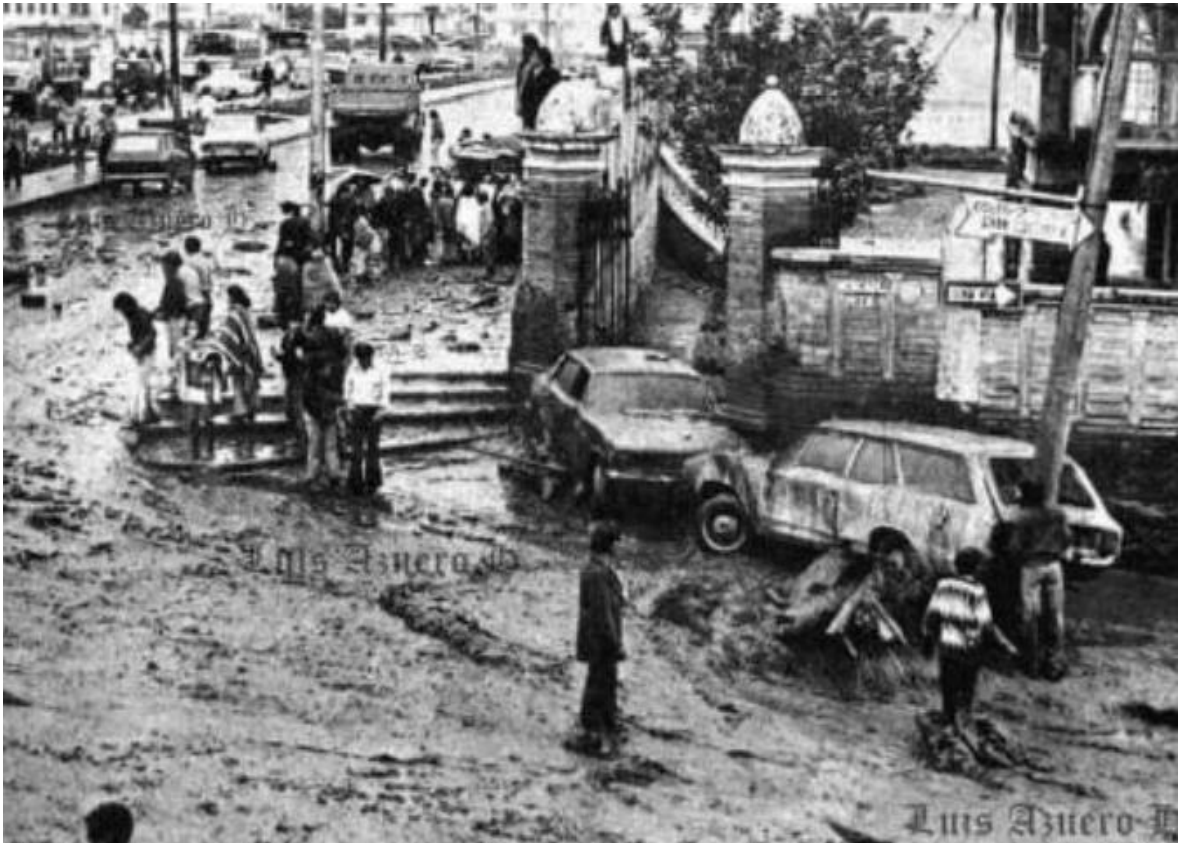
Figura 15

Aluvión en La Gasca

Nota. La fotografía muestra el aluvión ocurrido en La Gasta en el año 1975. De “Aluvión en Quito: ¿Desastre natural o desastre capitalista?”, por Bermeo et al. (2022).

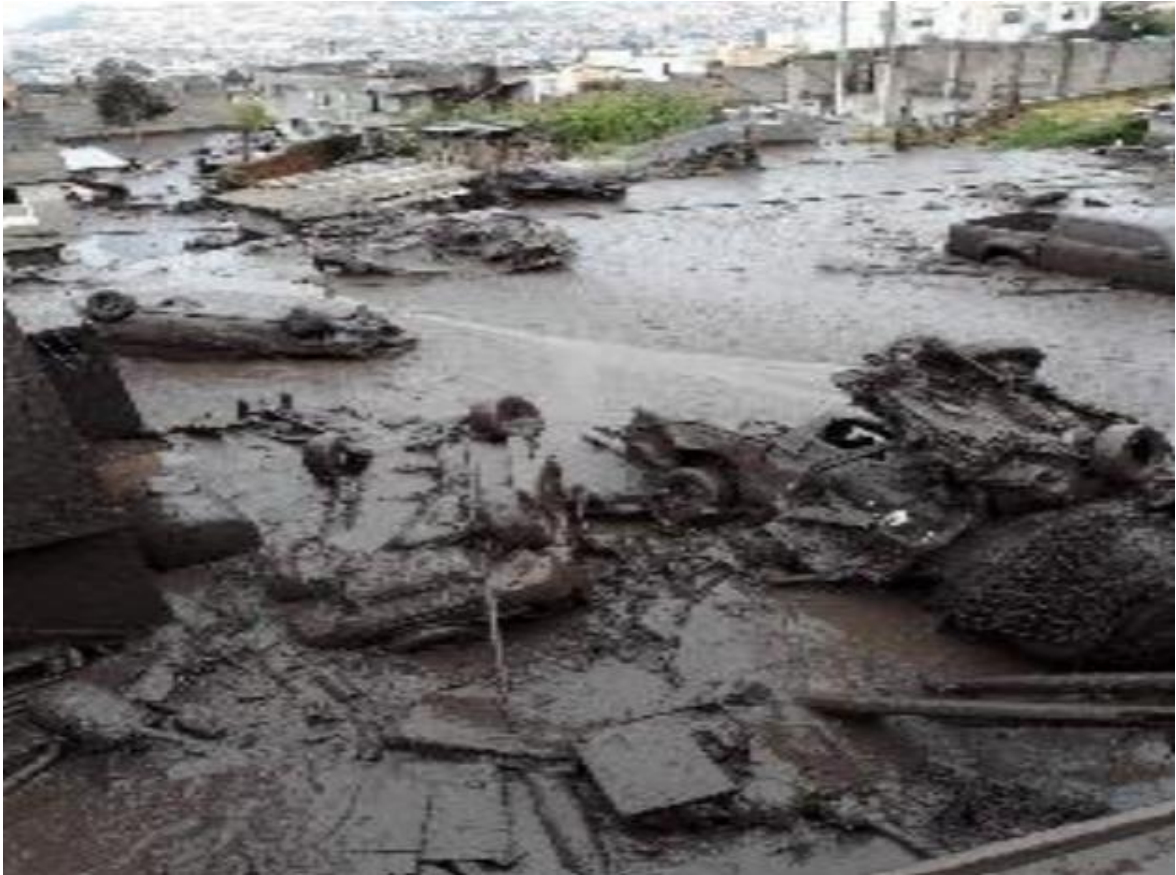
Figura 16

Aluvión en El Pinar

Nota. La fotografía muestra el aluvión ocurrido en El Pinar en el año 2019. De “Aluvión en Quito: ¿Desastre natural o desastre capitalista?”, por Bermeo et al. (2022).

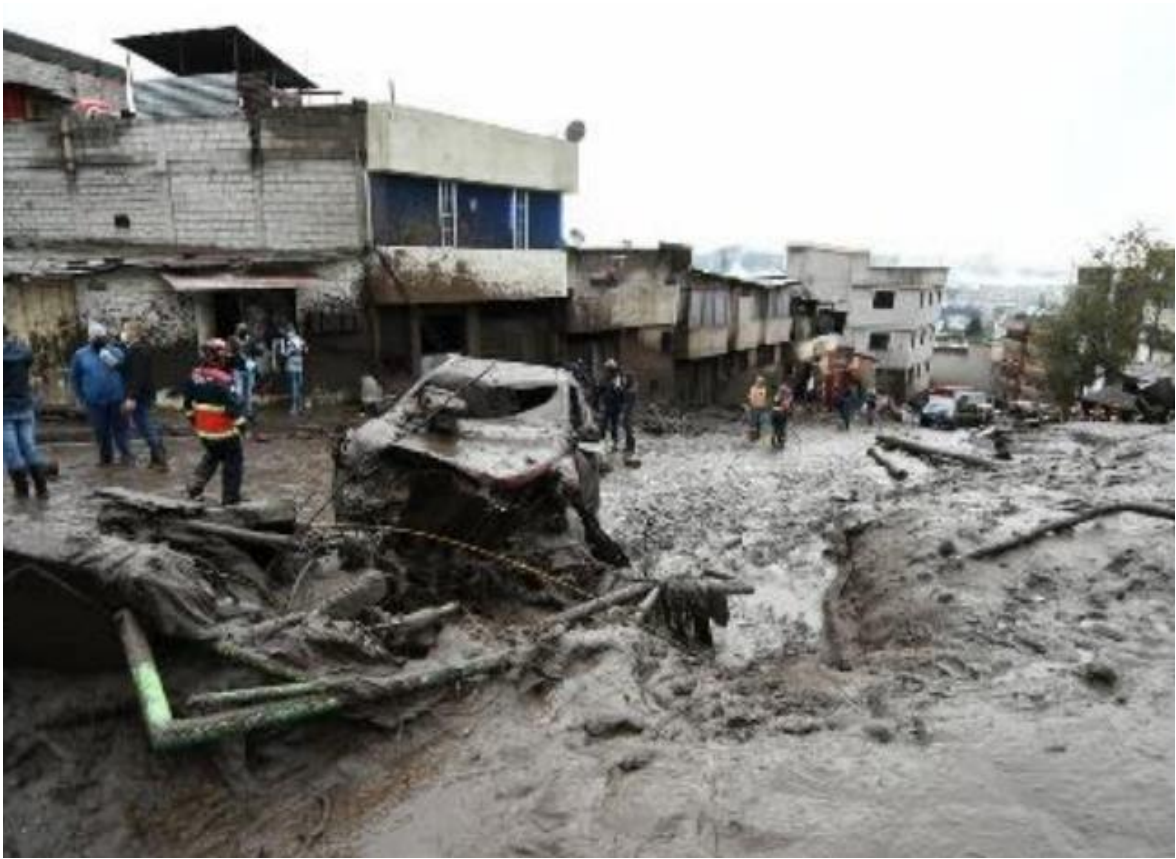
Figura 17

Aluvión en La Gasca – Comuna

Nota. La fotografía muestra el aluvión ocurrido en La Gasca – Comuna en el año 2022. De “Aluvión en Quito: ¿Desastre natural o desastre capitalista?”, por Bermeo et al. (2022).

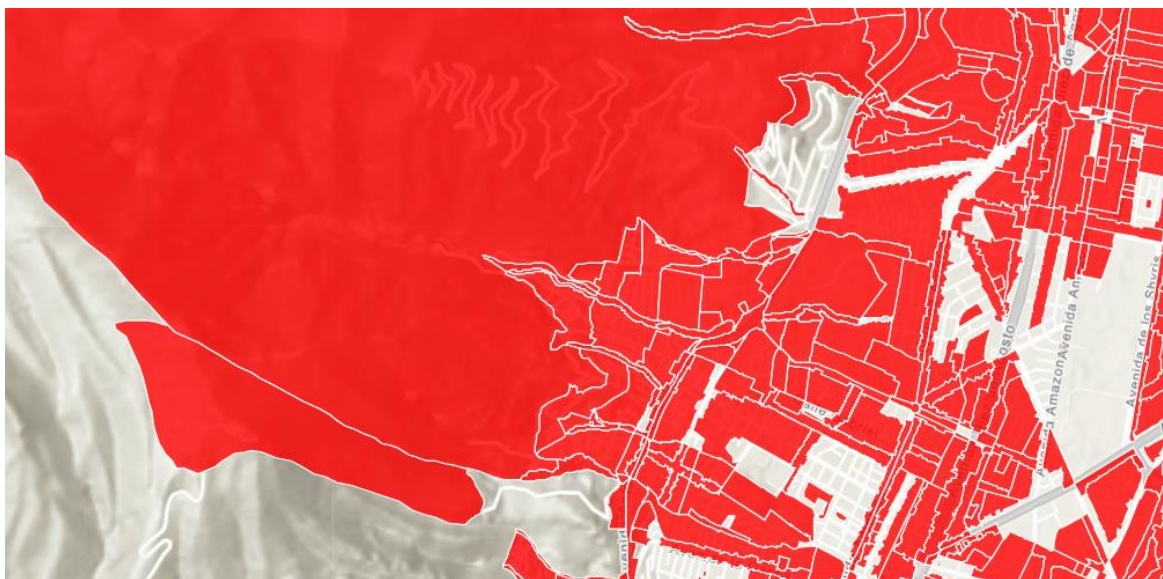
Figura 18

Mapa de riesgo

Nota. El mapa de riesgo se ha elaborado utilizando datos geográficos y de riesgo obtenidos de fuentes oficiales y estudios previos. Las áreas en rojo indican zonas de alto riesgo, donde se recomienda implementar medidas de mitigación y planes de emergencia para reducir la vulnerabilidad de la comunidad y las infraestructuras.
