PONTIFICIA UNIVERSIDAD CATÓLICA DEL ECUADOR  
FACULTAD DE CIENCIAS HUMANAS  
ESCUELA DE HOTELERIA Y TURISMO

DISERTACIÓN PREVIA A LA OBTENCIÓN DE TÍTULO DE:  
INGENIERO EN ECOTURISMO Y GUÍA NACIONAL

PLAN DE ADMINISTRACIÓN Y USO DE SENDEROS EN EL  
“REFUGIO DE VIDA SILVESTRE PASOCHOA”

QUITO, 2015

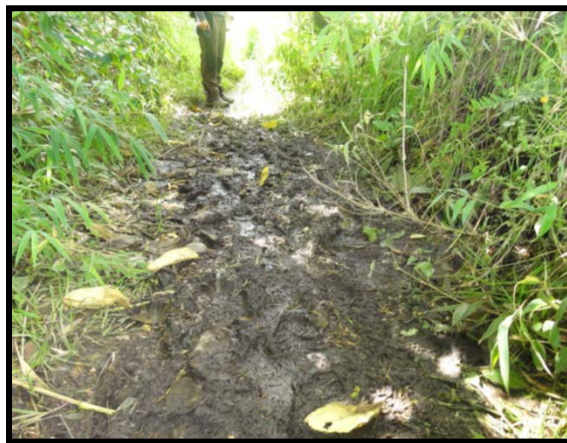
**Figura 3: Erosión en senderos del RVSP**

(estadísticas, informes técnicos abalados por organismos gubernamentales), lo cual genera deterioro constante de sus caminos, por la falta de una medición de capacidad de carga, por la falta de control del vandalismo en senderos guiados, por obstrucción de senderos debido a la presencia de suro, también se ve afectado por inundación por escurrimiento de agua, taponamiento de los desfuegos de agua por mal diseño de los mismos.

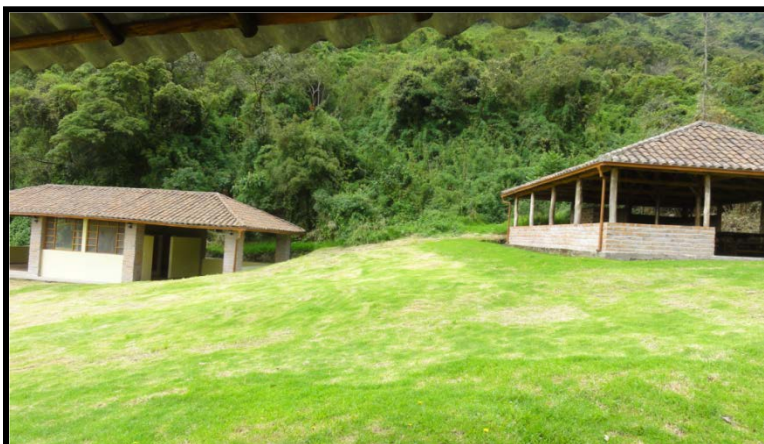
**Figura 4: Infraestructura turística del RVSP**

La infraestructura turística en el RVSP se encuentra en función de las actividades permitidas y de los recursos asignados, es por ello que se va desarrollando actividades según las prioridades de cada administrador del área. Toda la infraestructura turística que se encuentra en el RVSP se detalla en el anexo 2

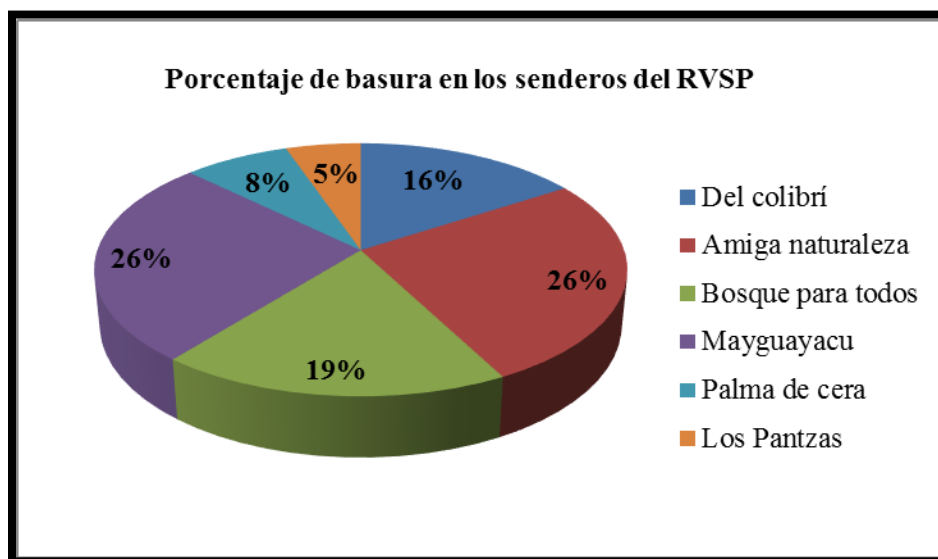
**Figura 12: Porcentaje de basura encontrada en los senderos guiados y auto-guiados del RVSP**

La figura indica en forma de porcentaje el avistamiento de basura perteneciente a cada sendero, lo cual disminuye el valor turístico y la calidad visual del atractivo.

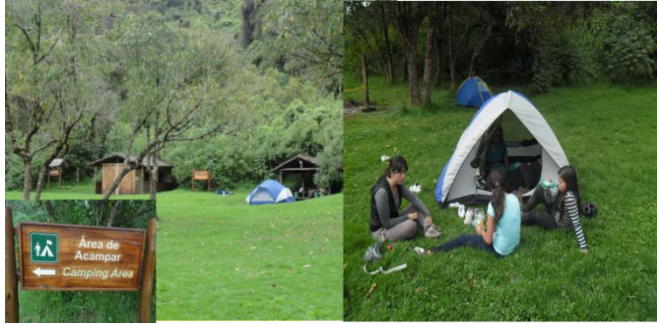
### ÁREA DE CAMPING

Se encuentra en excelente estado para el uso de campistas el problema que tiene este es el ingreso de ganado por falta de control en el ingreso.

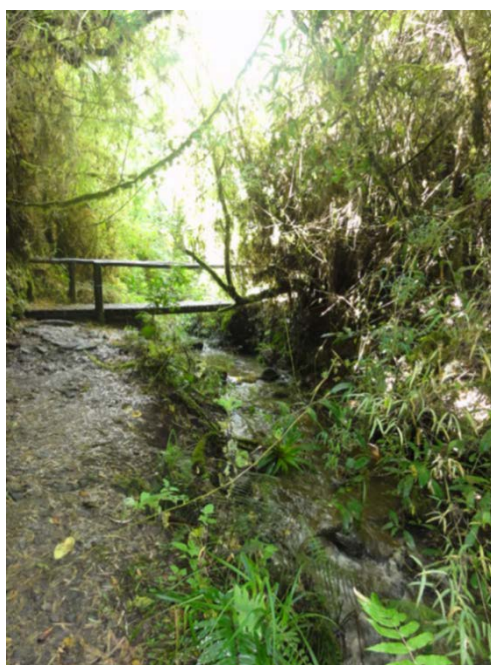
**SENDERO COLIBRÍ FICHA TURÍSTICA # 2**

<b>INFORMACIÓN GENERAL</b>		<b>DESCRIPCIÓN DEL Y PROPÓSITO DEL LUGAR</b>	
<b>Modalidad de Turismo</b>	De Naturaleza	Las maderas del primer puente se encuentran en estado de descomposición, con pasamanos que no se usan por la presencia de hongos y las maderas del piso están resbalosas por la humedad, lo que causa probabilidad de accidentes	
<b>Tipo de Atractivo</b>	Quebrada		
<b>Estado de conservación del atractivo</b>	Deteriorado		
<b>Actividad (es) turísticas</b>	Caminata, fotografía	<b>Georeferenciación</b>	S 00°23'20" y W 78°30'59"
