PONTIFICIA UNIVERSIDAD CATÓLICA DEL ECUADOR

DISERTACIÓN PREVIA A LA OBTENCIÓN DEL TÍTULO DE INGENIERO CIVIL

“MEDICIÓN DE RETROREFLECTIVIDAD DE SEÑALES VERTICALES Y  
HORIZONTALES EN VÍAS. CASO DE ESTUDIO: AV. SHYRIS Y AV. 10 DE  
AGOSTO.”

QUITO, 2020

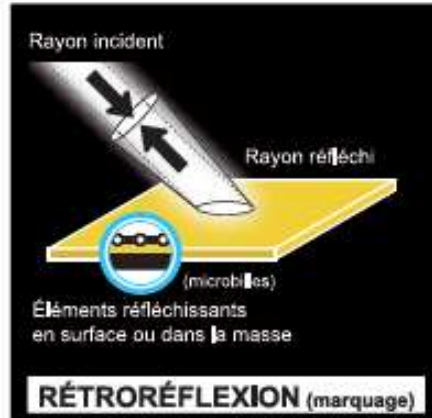
Figura 3-3 Retroreflexion. (Frédéric Boily, 2014).

Cuando la superficie contiene elementos retro reflectados que tiene la capacidad de voltear la luz en la misma dirección (por ejemplo, micro esferas de vidrio), luz incidente de los faros se reflejan de nuevo en el ojo del conductor. Idealmente, la energía del rayo incidente es encontrado totalmente retro-reflejado al ojo del conductor La figura 3-3 muestra este fenómeno de retroreflexión de la luz.

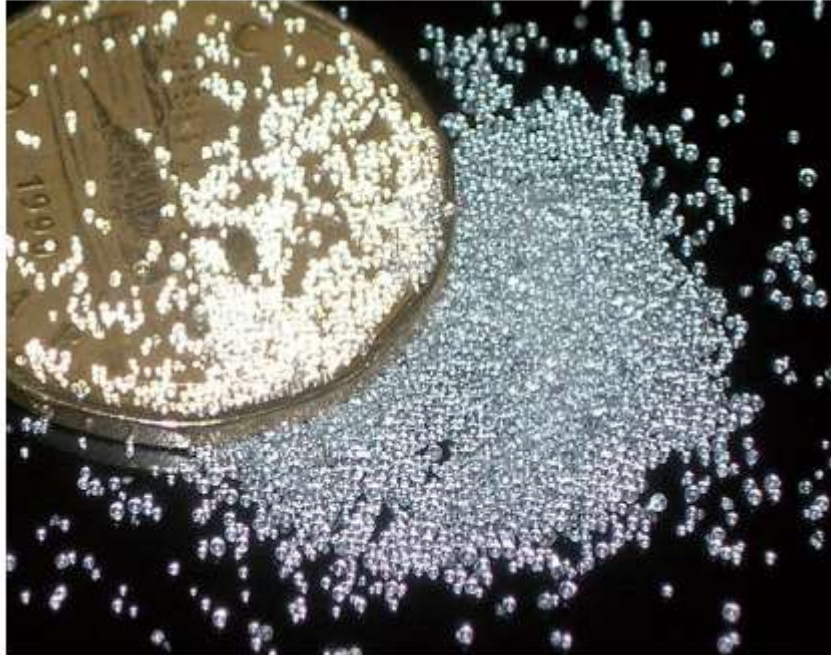
*Figura 3-4 Perlas de vidrios esféricas. (Frédéric Boily, 2014)*

En la mayoría de las situaciones, la mezcla garantiza la visibilidad nocturna de las marcas viales de los tres principios descritos anteriormente. Sin embargo, el principio de retroreflexión de la luz es con mucho, el más importante para detectar adecuadamente las líneas de marcado y tener visibilidad tiempo nocturno adecuado. Para obtener esta retroreflexión, microesferas esféricas de vidrio que tienen un diámetro principalmente entre 0.3 mm y 0.6 mm se agregan a los productos marcado. Sin la adición de estas microperlas, sería más difícil para un conductor percibir adecuadamente las líneas de marcado cuando la iluminación difusa es débil o inexistente.

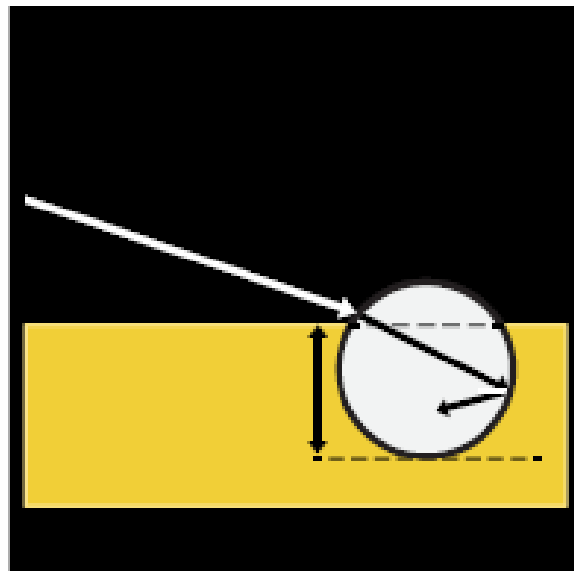
Figura 3-8 Nivel de penetracion. (Frédéric Boily, 2014)

Cuando las microperlas son empujadas demasiado adentro el producto de marcado, poca luz de los faros puede entrar y los rayos que entran dentro de las microperlas experimentar una reflexión interna y no vuelven al ojo del conductor (Figura 3-8).

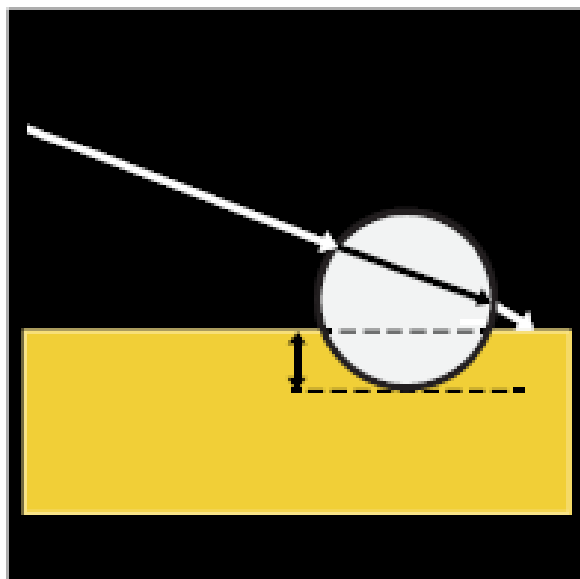
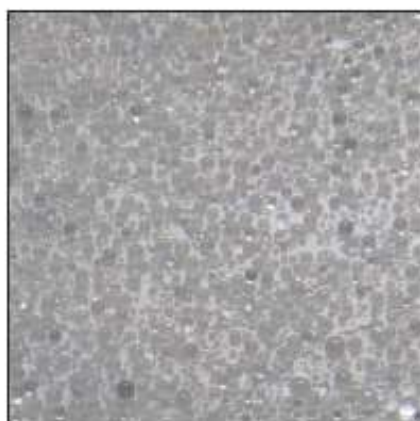
Cuando las microperlas no son suficientes hundido por los faros pasa directamente a través de las microperlas sin ser retroreflejado al conductor (Figuras 3-9 y 3-10). Además, si la penetración es insuficiente, las microperlas se adhieren menos al producto marcado y puede ser más fácil arrancado

*Figura 3-9 Nivel de penetracion. (Frédéric Boily, 2014)*

*Figura 3-10 Nivel de penetración insuficiente. (Frédéric Boily, 2014)*

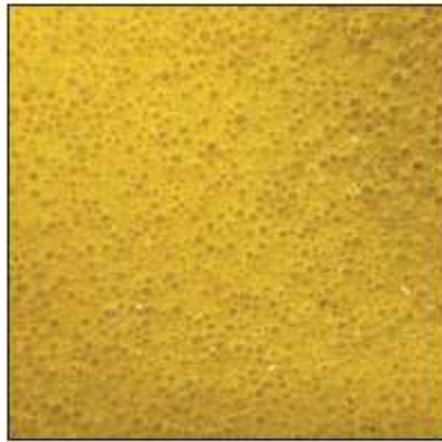
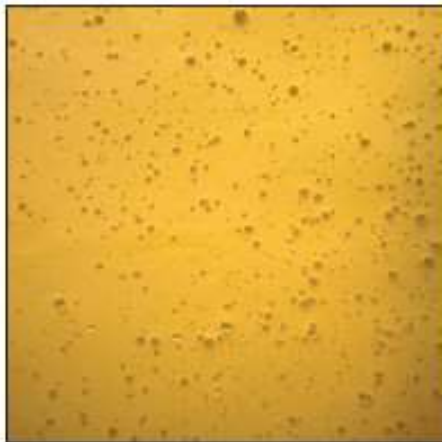
- La cantidad de microperlas de vidrio agregado al producto de marcado También juega un papel importante en retroreflexión (Figura 3-11). Si la cantidad es demasiado baja (Figura 3-12), habrá poca luz que será reflejada hacia el ojo del conductor y si la cantidad es demasiado alta, hay tendrá un fenómeno de "sombreado" entre las microperlas de vidrio.

*Figura 3-11 Cantidad Suficiente. (Frédéric Boily, 2014)*

*Figura 3-12 Cantidad Insuficiente. (Frédéric Boily, 2014)*

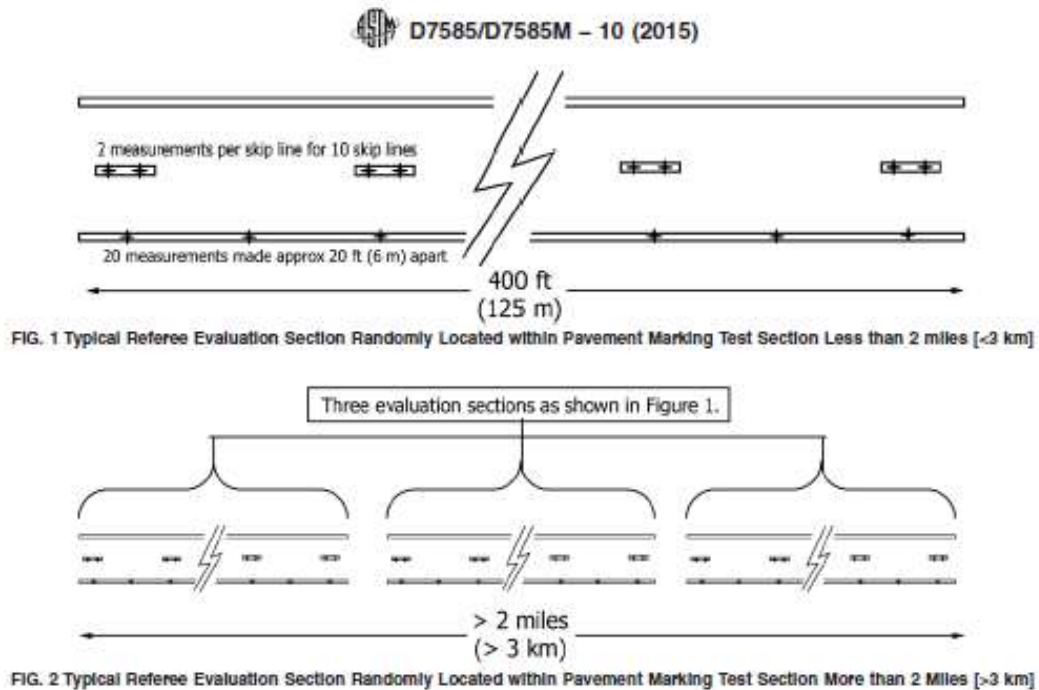
*Figura 3-15 Metodología de muestreo de señales horizontales (ASTM D7585, 2015)*

La sección 6.3.4 indica que las secciones de evaluación deben tener al menos [125m] de longitud y claramente identificado. Debe haber al menos tres secciones de evaluación por cada vía de análisis (a menos que la longitud de la vía sea inferior a [3 km], en cuyo caso se necesita un mínimo de una sección de evaluación). Para pavimento con líneas de marcado de más de [16 km], la agencia que tiene la jurisdicción puede elegir especificar más de tres evaluaciones secciones (como tres secciones de evaluación por [16] km)]. Las mediciones deben tomarse a intervalos regulares a lo largo de la sección de evaluación. Para líneas de separación de carriles y líneas centrales segmentadas, se deben tomar dos medidas en cada salto de línea.

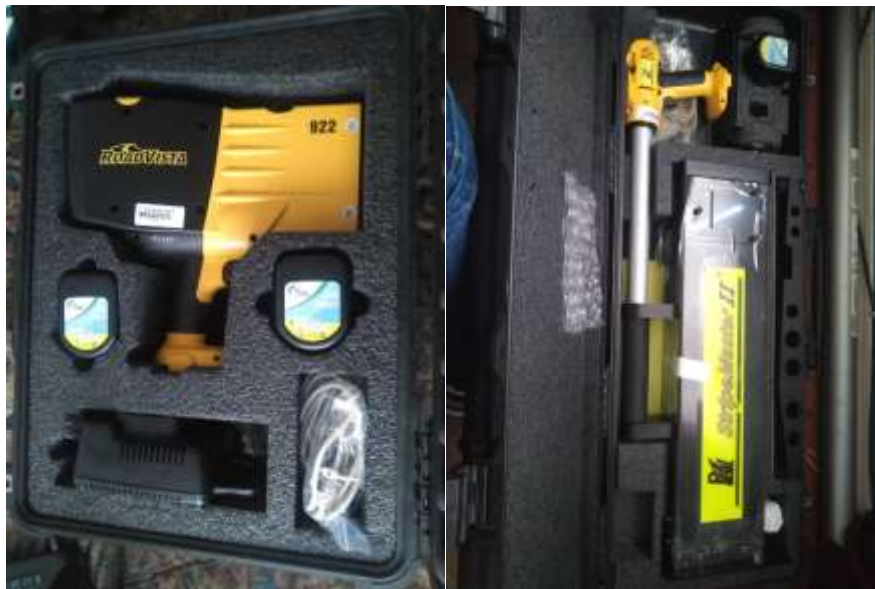
*Figura 4-1 Retroreflectómetro manual vertical y horizontal.*

Cada señal debe cumplir con requisitos establecidos de retroreflectividad, existen equipos manuales de retroreflectividad que miden este parámetro, en señales verticales como horizontales respectivamente. Los equipos son simulaciones de la interacción real de un vehículo y su conductor con las señales instaladas en la vía.

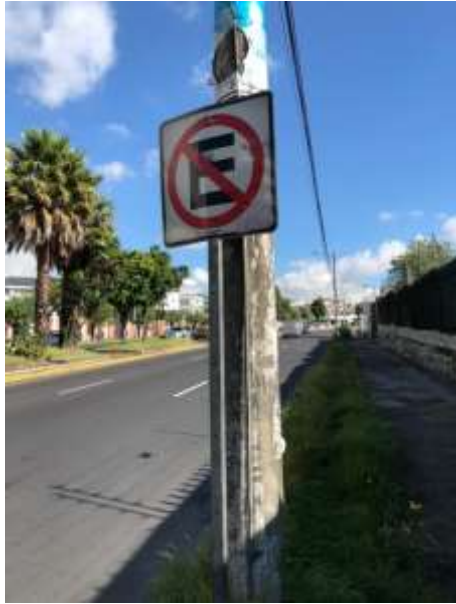
S-N									
				Coord:	Latitude	Longitude			
				0.160010S	78.477712W				
				Hallazgos:	Señal Regulatoria				
				<b>Soluciones recomendadas:</b>					
				Mantenimiento y limpieza					
				Nivel de gravedad:	Bajo				
				<b>Retroreflectividad</b>					
				<b>Blanco</b>			<b>Rojo</b>		
				<b>0.2°</b>	<b>0.5°</b>	<b>0.2°</b>	<b>0.5°</b>		
				58	63.3	16.4	12.2		
				73.1	59.7	16.7	13.2		
				73.8	63.6	13.7	11.3		
				77.6	63.7	15.9	12.8		
				75.6	62.6	15.7	12.5

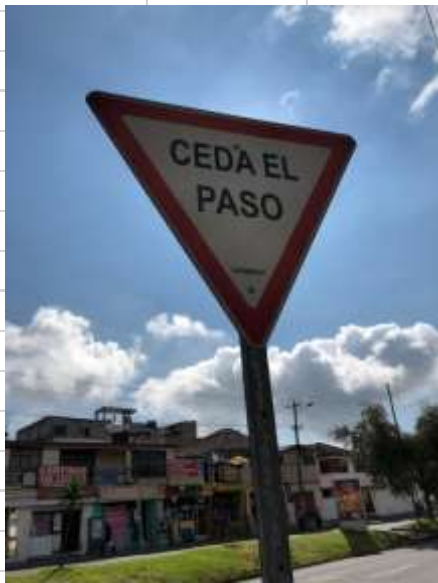
S-N									
				Coord:	Latitude	Longitude			
					0.159755S	78.477383W			
				Hallazgos:	Señal Regulatoria				
				<b>Soluciones recomendadas:</b>					
				Mantenimiento y limpieza					
				Nivel de gravedad:	Bajo				
				<b>Retroreflectividad</b>					
				<b>Blanco</b>		<b>Rojo</b>			
				<b>0.2°</b>	<b>0.5°</b>	<b>0.2°</b>	<b>0.5°</b>		
				93.9	65	23.2	15.8		
				96.3	66.5	24.9	16.8		
				93.9	65.3	22.3	16.3		
				93.5	65.6	23	15.1		
				94.4	65.7	23.3	16

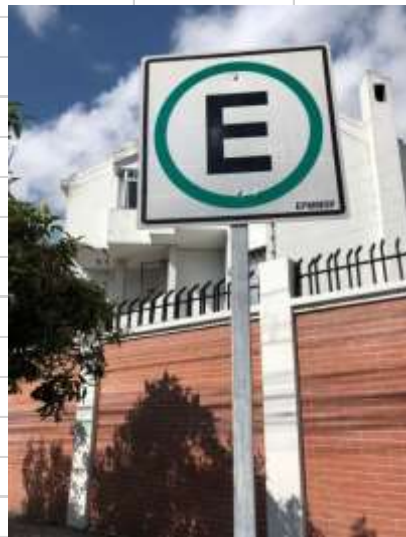
N-S				Coord:	Latitude	Longitude		
				0.162123S	78.478500W

Hallazgos:	Señal Regulatoria				
				<b>Soluciones recomendadas:</b>				
				Mantenimiento y limpieza				
				Nivel de gravedad:	Bajo			
				<b>Retroreflectividad</b>				
				<b>Blanco</b>		<b>Rojo</b>		
				<b>0.2°</b>	<b>0.5°</b>	<b>0.2°</b>	<b>0.5°</b>	
				68.3	60.4	21.5	17.2	
				90.1	56.5	23.6	17.5	
				82.6	56.6	24.8	17.4	
			83.4	59.1	19.9	17.8		
			81.1	58.2	22.5	17.5

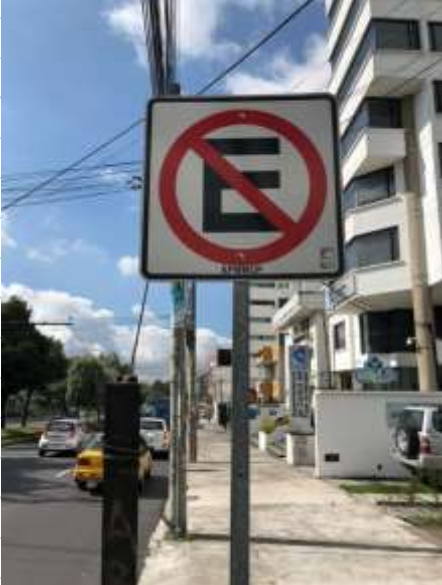
Hallazgos:	Señal Regulatoria				
				<b>Soluciones recomendadas:</b>				
				Mantenimiento y limpieza				
				Nivel de gravedad:	Bajo			
				<b>Retroreflectividad</b>				
				<b>Blanco</b>		<b>Rojo</b>		
				<b>0.2°</b>	<b>0.5°</b>	<b>0.2°</b>	<b>0.5°</b>	
				57.1	48.1	14.9	12.2	
				81.6	52.1	18	17.3	
				0.6	0.5	17.2	15.8	
			56.5	51.8	25	17.3		
			49	38.1	18.8	15.6

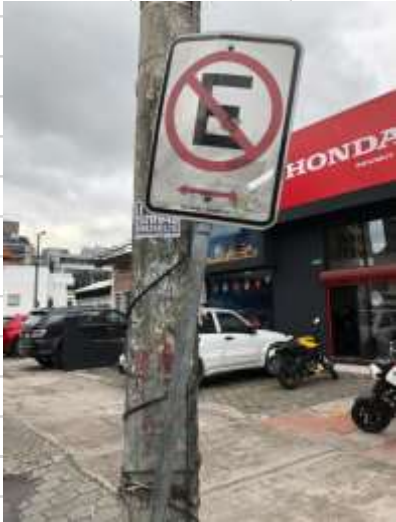
<b>Hallazgos:</b>	Señal Regulatoria			
			<b>Soluciones recomendadas:</b>				
			Mantenimiento y limpieza: enderezar poste				
			<b>Nivel de gravedad:</b>	Medio			
			<b>Retroreflectividad</b>				
		Blanco		Rojo			
		0.2°	0.5°	0.2°	0.5°		
		6.5	4.8	0.1	0		
		7.8	6	0.1	0		
		8.8	6.7	0.1	0		
		7.8	5.8	0.1	0		
		7.7	5.8	0.1	0		
N-S				Latitude	Longitude		
			<b>Coord:</b>	0.174493S	78.480717W

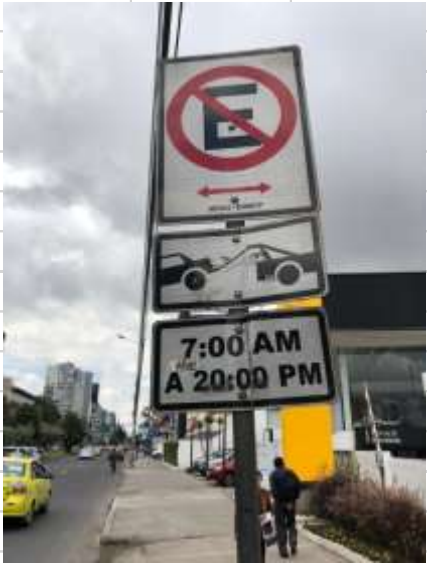
<b>Hallazgos:</b>	Señal Regulatoria			
			<b>Soluciones recomendadas:</b>				
			Mantenimiento y limpieza				
			<b>Nivel de gravedad:</b>	Bajo			
			<b>Retroreflectividad</b>				
		Blanco		Rojo			
		0.2°	0.5°	0.2°	0.5°		
		96.7	48	23.4	14.4		
		105	50.7	25.4	15.7		
		99.6	55.4	19.2	14.5		
		97.2	50.2	26.5	14.1		
		99.7	51.1	23.7	14.7

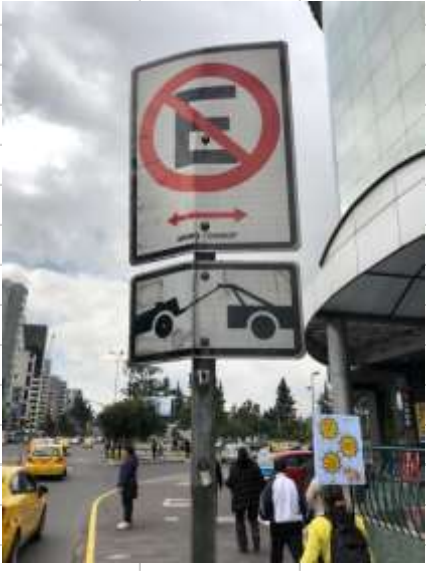
<b>Hallazgos:</b>	Señal Regulatoria				
			<b>Soluciones recomendadas:</b>					
			Mantenimiento y limpieza					
			<b>Nivel de gravedad:</b>	Medio				
			<b>Retroreflectividad</b>					
			Blanco		Rojo			
			0.2°	0.5°	0.2°	0.5°		
			78.8	39.6	19.3	15.9		
			58	42.4	17.5	11.6		
			60.4	36.2	16.1	13		
		81.4	46.3	20.8	20.8			
		69.7	41.1	18.4	14.1

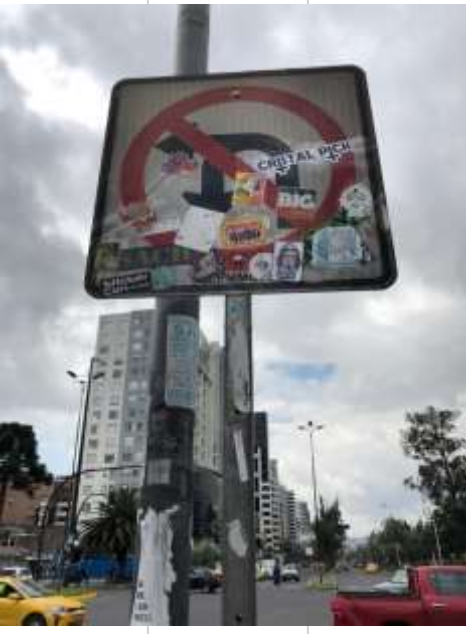
<b>Hallazgos:</b>	Señal Regulatoria				
			<b>Soluciones recomendadas:</b>					
			Cambio de señal					
			<b>Nivel de gravedad:</b>	Alto				
			<b>Retroreflectividad</b>					
			Blanco		Rojo			
			0.2°	0.5°	0.2°	0.5°		
			48.3	29.4	16.4	14.5		
			70.7	41.1	16.9	14.7		
			64.9	45.4	20	13.4		
		70.6	42.1	18.1	15.2			
		63.6	39.5	17.8	14.5

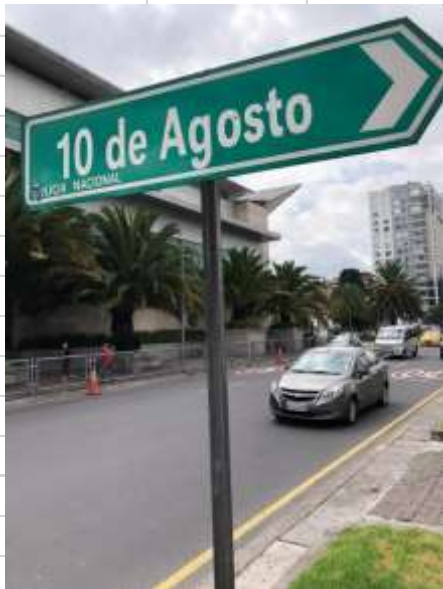
N-S				Latitude	Longitude
			<b>Coord:</b>	0.175960S	78.480973W
			<b>Hallazgos:</b>	Señal informativa	
				<b>Soluciones recomendadas:</b>	
				Mantenimiento y limpieza	
			<b>Nivel de gravedad:</b>	Bajo	
				<b>Retroreflectividad</b>	
				Azul	
				0.2	0.5
				1.5	0.5
				1.5	0.5
				1	0.3
				1.2	0.4
				1.3	0.4

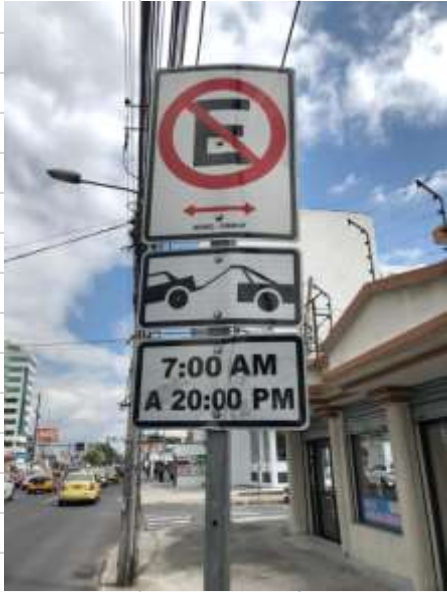
<b>Hallazgos:</b>	Señal Regulatoria		
			<b>Soluciones recomendadas:</b>			
			Mantenimiento y limpieza			
			<b>Nivel de gravedad:</b>	Medio		
			<b>Retroreflectividad</b>			
			Blanco		Rojo	
		0.2°	0.5°	0.2°	0.5°	
		81	54.6	19.6	16.6	
		69.9	53.6	24	14	
		87.9	59.7	23.8	13	
		99.8	46.9	26	13.9	
		84.7	48.7	22.6	14.4

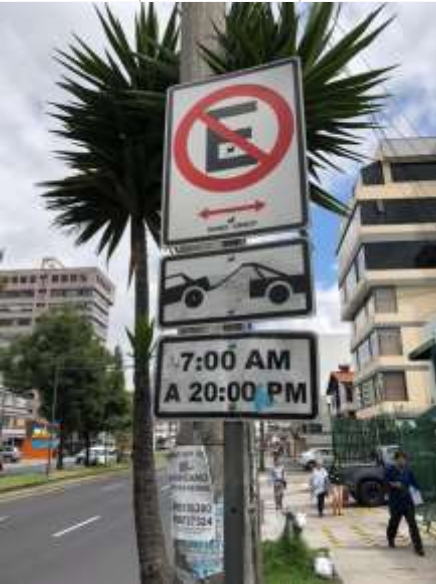
<b>Hallazgos:</b>	Señal Regulatoria		
			<b>Soluciones recomendadas:</b>			
			Mantenimiento y limpieza			
			<b>Nivel de gravedad:</b>	Bajo		
			<b>Retroreflectividad</b>			
			Blanco		Rojo	
		0.2°	0.5°	0.2°	0.5°	
		107	48.2	28.9	14.9	
		96.6	60.5	21.8	17	
		89.1	56	25	13.8	
		79.2	58.4	23.3	13.8	
		78.7	63.3	16.7	12.9

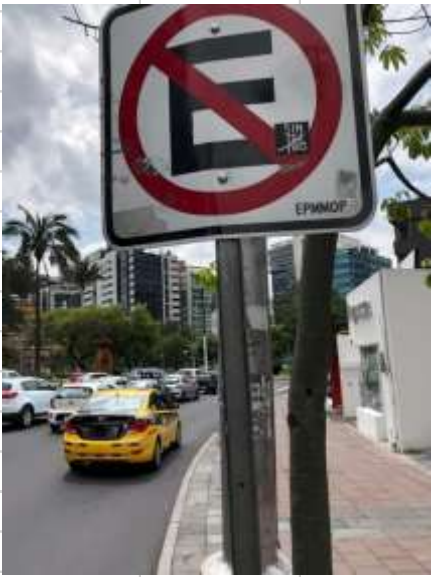
<b>Hallazgos:</b>	Señal Regulatoria		
			<b>Soluciones recomendadas:</b>			
			Mantenimiento y limpieza			
			<b>Nivel de gravedad:</b>	Medio		
			<b>Retroreflectividad</b>			
			Blanco		Rojo	
			0.2°	0.5°	0.2°	0.5°
			81.5	61.9	3.2	2.8
			82.3	63.4	11.4	10.2
			98.8	72.1	11.4	10.7
			94.2	73.2	19.3	14.1
			89.2	67.7	11.3	9.5

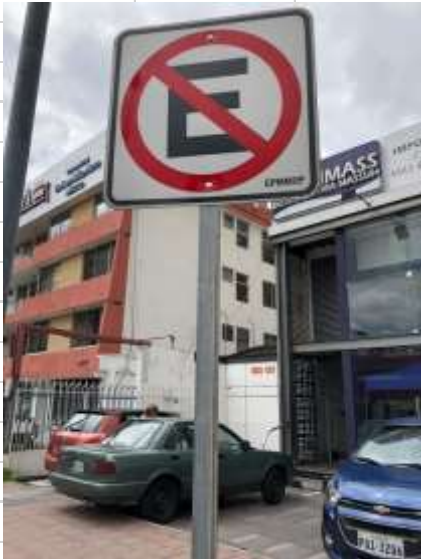
<b>Hallazgos:</b>	Señal Regulatoria		
			<b>Soluciones recomendadas:</b>			
			Mantenimiento y limpieza			
			<b>Nivel de gravedad:</b>	Bajo		
			<b>Retroreflectividad</b>			
			Blanco		Rojo	
			0.2°	0.5°	0.2°	0.5°
			82.8	65.2	15.2	11.5
			76.3	62.1	16	13
			84	66.2	16.9	13.5
			71.9	59.8	18.7	13.7
			78.8	63.3	16.7	12.9

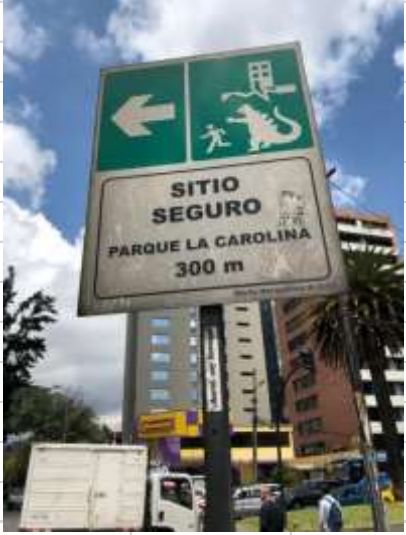
<b>Coord:</b>	Latitude	Longitude							
		0.189040S	78.482595W							
	<b>Hallazgos:</b>	Señal Informativa								
	<b>Soluciones recomendadas:</b>									
	Mantenimiento y limpieza									
	<b>Nivel de gravedad:</b>	Medio								
	<b>Retroreflectividad</b>									
	Blanco				Verde					
	0.2°	0.5°	0.2°	0.5°	0.2°	0.5°	0.2°	0.5°		
79.4	60.1	11.8	10.2	89.1	63.6	12.8	10.2			
74.9	52.6	16.4	11.7	84.7	59.6	12.5	10.5			
82.0	59.0	13.4	10.7

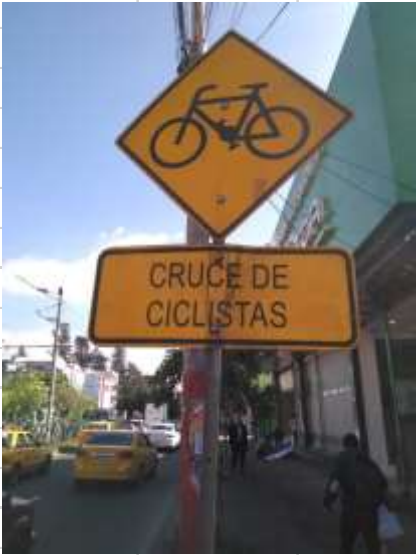
<b>Coord:</b>	0.198467S	78.496075W					
	<b>Hallazgos:</b>	Señal Preventiva						
	<b>Soluciones recomendadas:</b>							
		Mantenimiento y limpieza						
	<b>Nivel de gravedad:</b>	Bajo						
	<b>Retroreflectividad</b>							
	Amarillo							
	0.2		0.5					
	14		11.9					
	7.3		6					
67.9		52.6						
36		29.1						
31.3		24.9

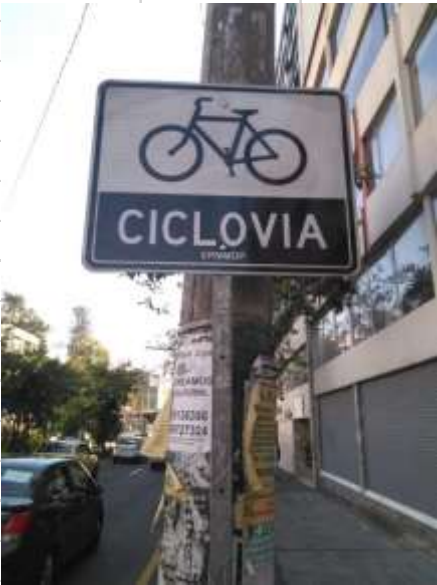
<b>Coord:</b>	0.198603S	78.496292W			
	<b>Hallazgos:</b>	Señal Regulatoria				
	<b>Soluciones recomendadas:</b>					
		Mantenimiento y limpieza				
	<b>Nivel de gravedad:</b>	Bajo				
	<b>Retroreflectividad</b>					
			Blanco			
		0.2	0.5			
		81.4	47.2			
		69.6	43.2			
	64.7	46.7				
	73.4	45				
	72.3	45.5

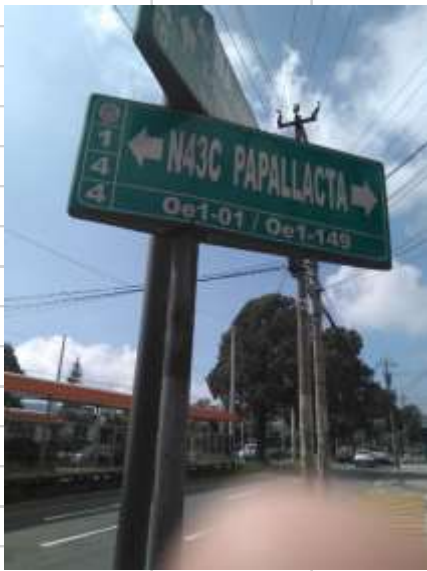
<b>Coord:</b>	0.162847S	78.486117W					
	<b>Hallazgos:</b>	Señal Informativa						
	<b>Soluciones recomendadas:</b>							
	Mantenimiento y limpieza							
	<b>Nivel de gravedad:</b>	Bajo						
	<b>Retroreflectividad</b>							
	Blanco				Verde			
	0.2	0.5	0.2	0.5				
	42.4	22.3	11.7	7.1				
	72.3	40.2	12.3	6.6				
70.6	37.8	11.9	7.3					
70.1	34.8	11.4	6.7					
64	33.8	11.8	6.9					
N-S				Latitudo	Longitudo			
 	<b>Coord:</b>	0.163152S	78.486150W					
	<b>Hallazgos:</b>	Señal Informativa						
	<b>Soluciones recomendadas:</b>							
	Mantenimiento y limpieza							
	<b>Nivel de gravedad:</b>	Medio						
	<b>Retroreflectividad</b>							
	Blanco				Verde			
	0.2	0.5	0.2	0.5				
	29.4	16.5	14.5	7				
	54	29.7	9	4.6				
68.9	33.8	10.5	4.8					
80.4	40.4	13.7	7.6					
58.2	30.1	11.9	6

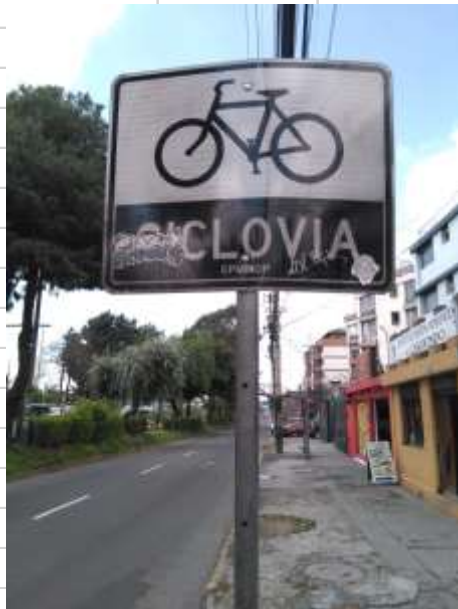
<b>Coord:</b>	0.163148S	78.486145W			
	<b>Hallazgos:</b>	Señal Regulatoria				
	<b>Soluciones recomendadas:</b>					
		Mantenimiento y limpieza				
	<b>Nivel de gravedad:</b>	Bajo				
	<b>Retroreflectividad</b>					
	Blanco					
	0.2	0.5				
	63.2	53				
	74.7	52				
78	52.2					
72.7	56.7					
72.2	53.5

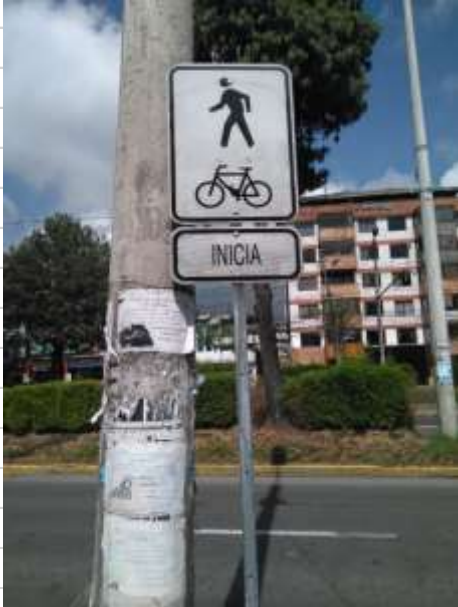
<b>Coord:</b>	0.164155S	78.486055W		
	<b>Hallazgos:</b>	Señal Regulatoria			
	<b>Soluciones recomendadas:</b>				
	Mantenimiento y limpieza				
	<b>Nivel de gravedad:</b>	Bajo			
	<b>Retroreflectividad</b>				
	Blanco				
	0.2	0.5			
	41	30.8			
	35.7	28			
72.7	52.7				
60.9	43.3				
52.6	38.6

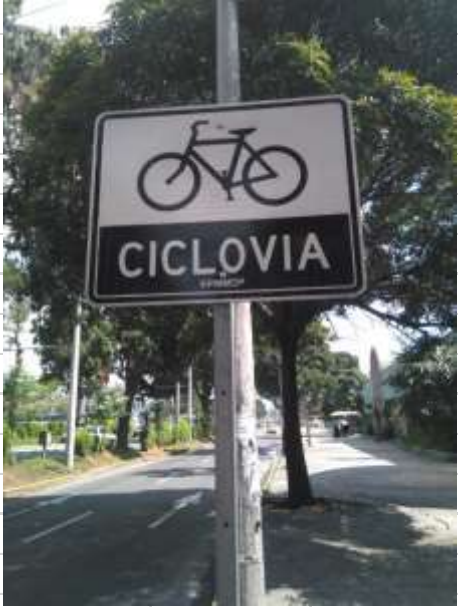
<b>Coord:</b>	0.163532S	78.485923W		
	<b>Hallazgos:</b>	Señal Regulatoria			
	<b>Soluciones recomendadas:</b>				
	Mantenimiento y limpieza				
	<b>Nivel de gravedad:</b>	Bajo			
	<b>Retroreflectividad</b>				
	Blanco				
	0.2	0.5			
	42.1	30.6			
	39.8	33.7			
45.1	29.6				
46.3	30.6				
43.4	31.1

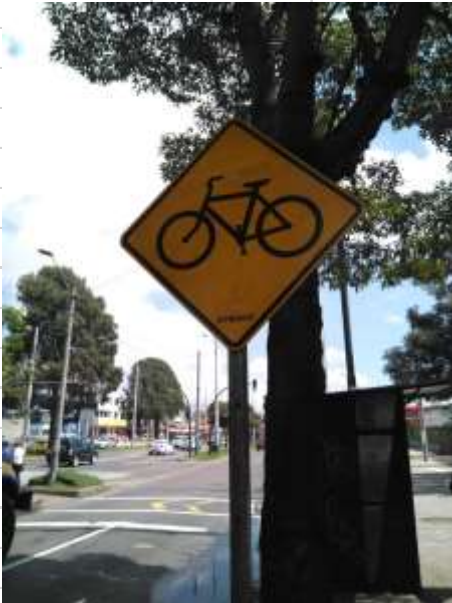
<b>Coord:</b>	0.163000S	78.485837W			
	<b>Hallazgos:</b>	Señal Preventiva				
	<b>Soluciones recomendadas:</b>					
		Mantenimiento y limpieza				
	<b>Nivel de gravedad:</b>	Bajo				
	<b>Retroreflectividad</b>					
	Amarillo					
	0.2	0.5				
	38.9	37.3				
	38.5	23.5				
25.6	17.7					
28.7	18.4					
32.9	21.8

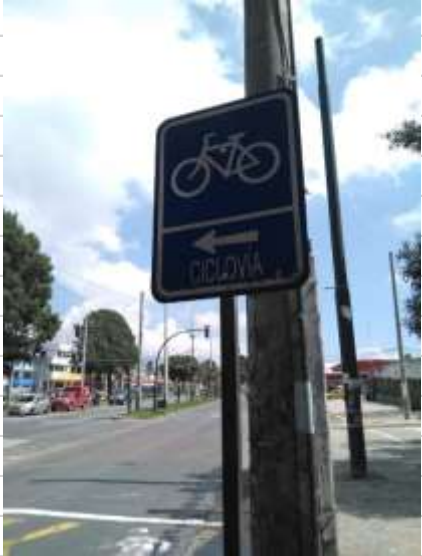
<b>Coord:</b>	0.162848S	78.485823W					
	<b>Hallazgos:</b>	Señal Regulatoria						
	<b>Soluciones recomendadas:</b>							
		Mantenimiento y limpieza						
	<b>Nivel de gravedad:</b>	Bajo						
	<b>Retroreflectividad</b>							
	Blanco				Azul			
	0.2		0.5		0.2		0.5	
	46		32		1.7		1.2	
	66.2		46		1.5		1	
24.4		18.1		2.1		1.4		
28.7		21		2.1		1.4		
41.3		29.3		1.9		1.3

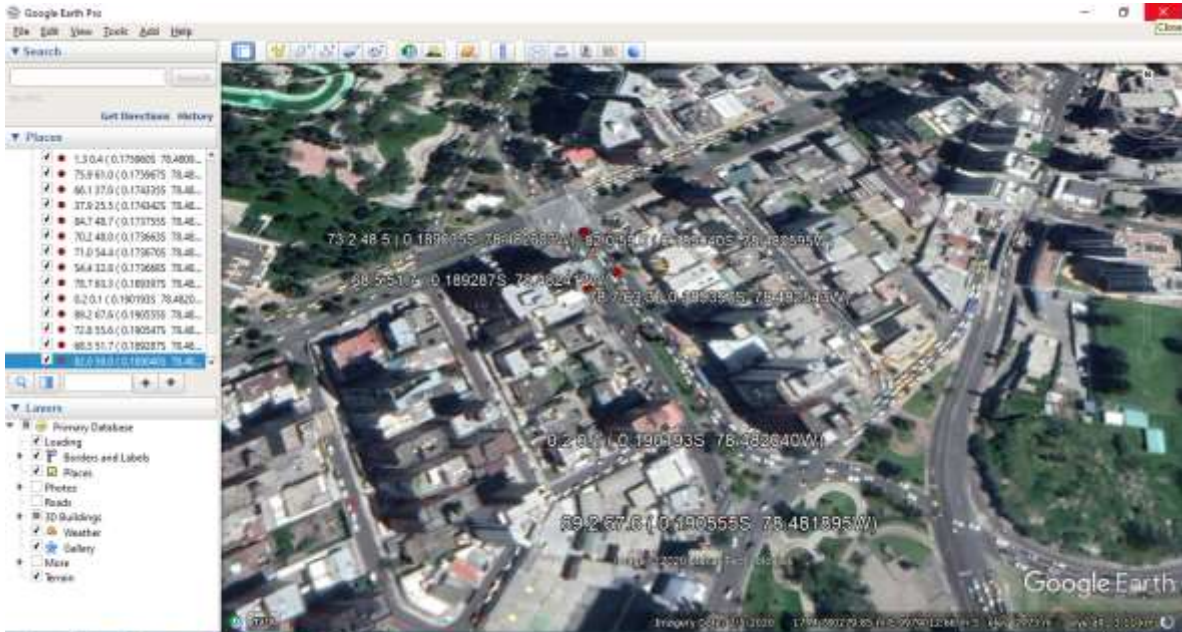
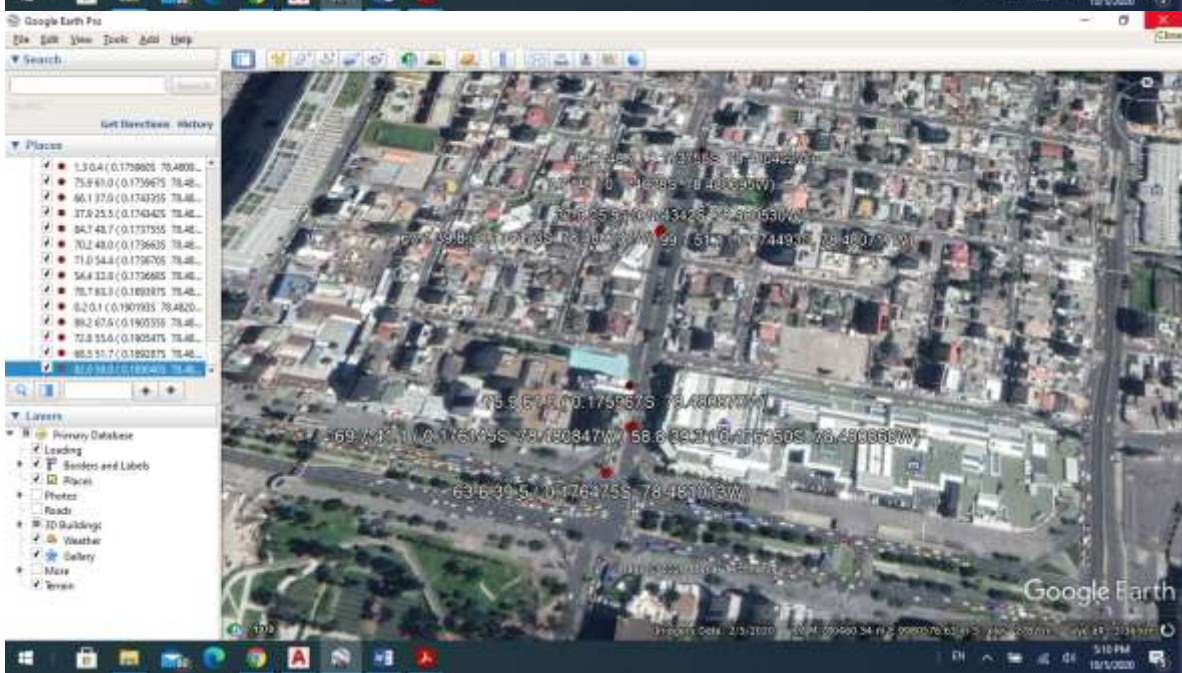
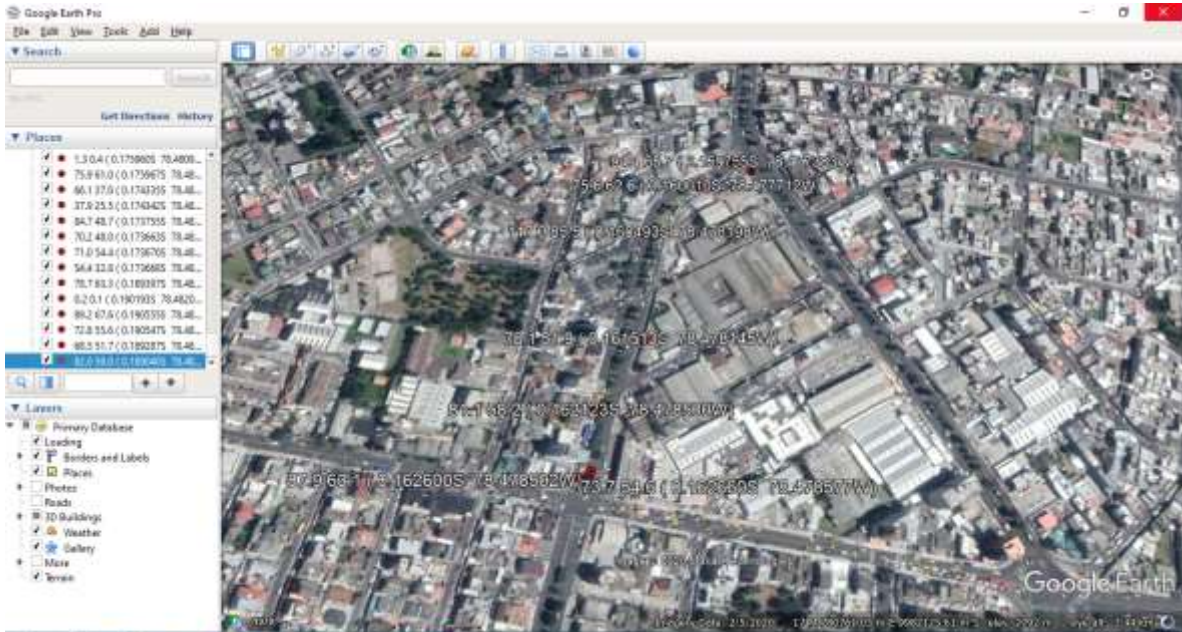
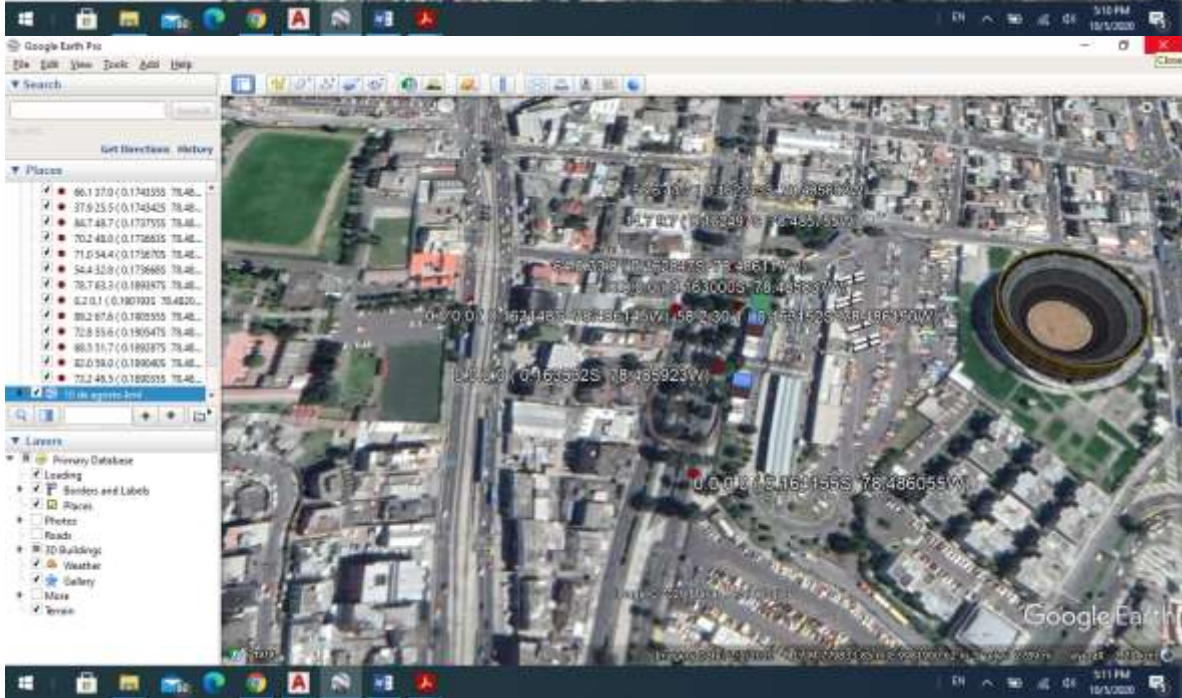
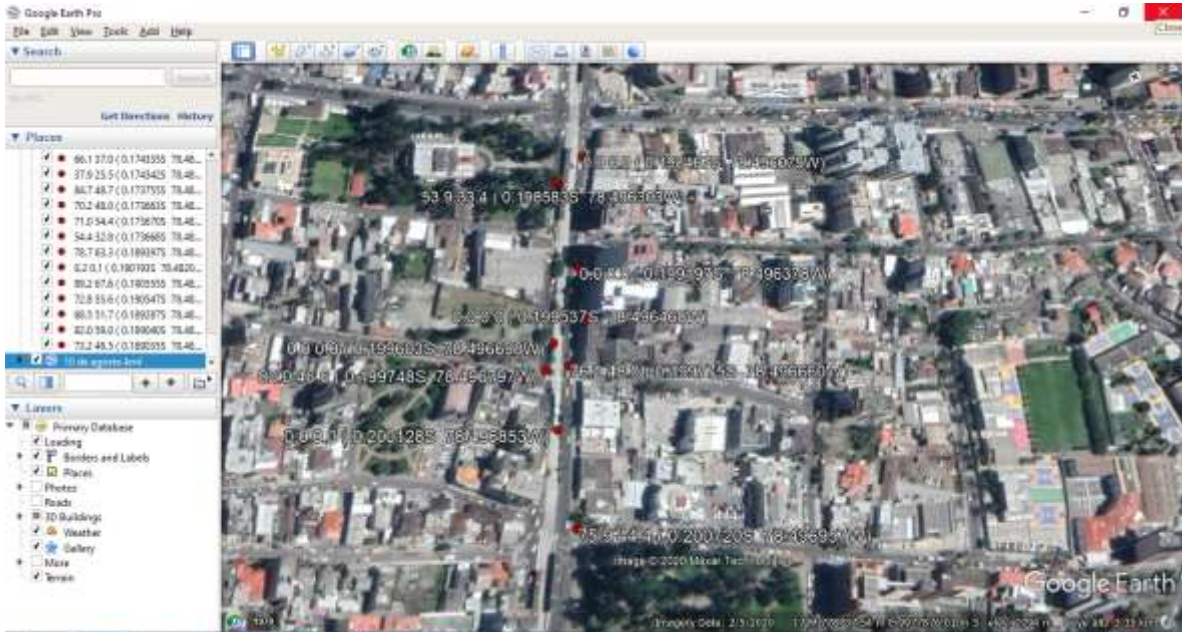
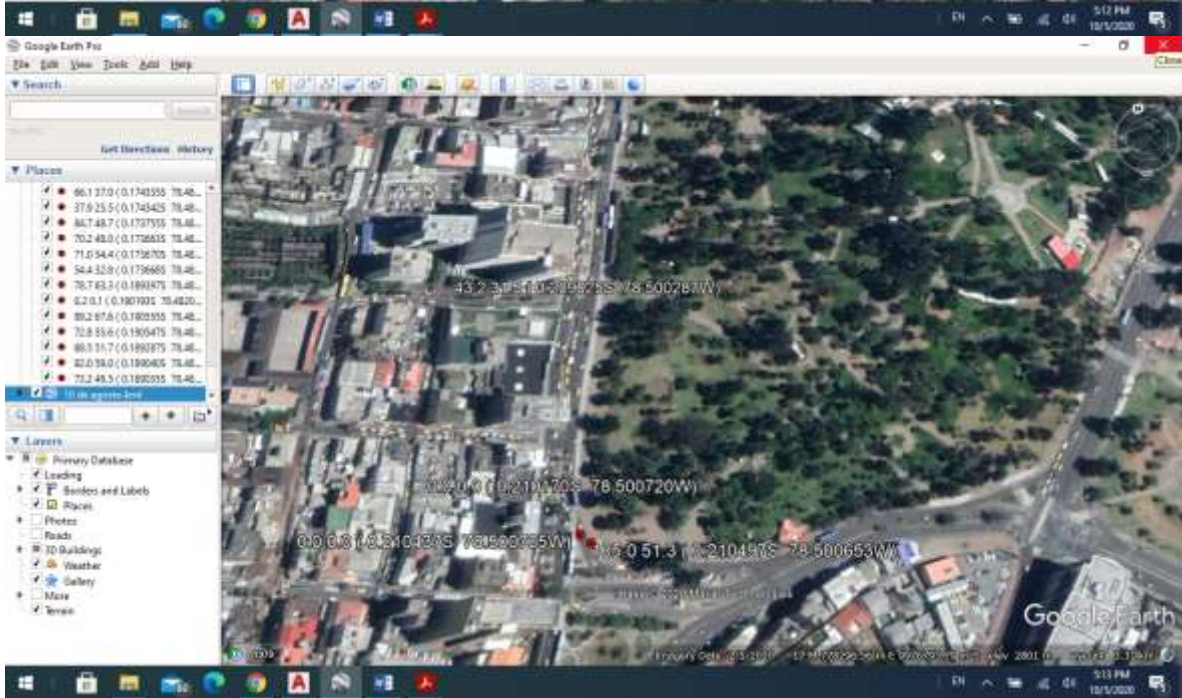
### 8.2.2.1 Tramo 10 de agosto (Bogotá – Buenos aires)

CARRIL N-S				
Abscisa	Med#	LINEA DE BORDE AMARILLA	LINEA DE SEPARACION BLANCA	LINEA DE BORDE AMARILLA
5+870	1	64	43	-
5+880	2	60	61	
5+890	3	43	91	
5+900	4	51	85	
5+910	5	60	79	
5+920	6	68	81	
5+930	7	71	82	
5+940	8	47	86	
5+950	9	54	87	
5+960	10	58	92	
5+970	11	45	93	
5+980	12	73	79	
5+990	13	62	86	
6+000	14	51	99	
6+010	15	71	63	
6+020	16	71	68	
CARRIL S-N				
Abscisa	Med#	LINEA DE BORDE AMARILLA	LINEA DE SEPARACION BLANCA	LINEA DE BORDE AMARILLA
6+020	1	65	45	-
6+010	2	49	60	
6+000	3	51	52	
5+990	4	68	49	
5+980	5	65	66	
5+970	6	64	63	
5+960	7	68	80	
5+950	8	69	68	
5+940	9	71	84	
5+930	10	54	75	
5+920	11	79	73	
5+910	12	85	91	
5+900	13	46	87	
5+890	14	42	62	
5+880	15	43	91	
5+870	16	48	91
