**CENTRO DE  
CAPACITACIÓN Y ARTES  
ESCÉNICAS LA MARÍN,  
QUITO**

# ***Del vacío al espacio***

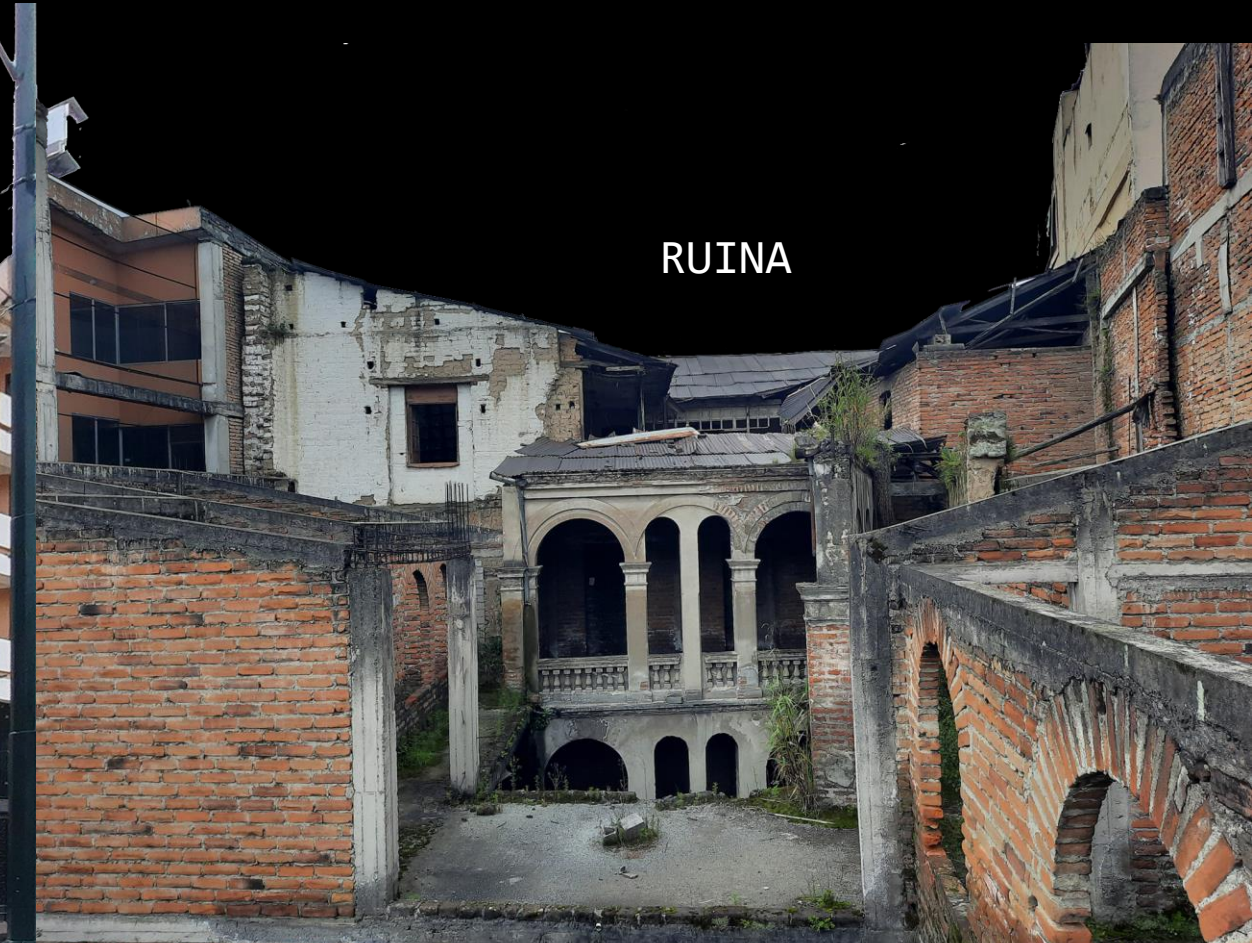
RUINA

Una problemática del lugar es que al estar inventariado como patrimonio es complejo realizar adecuaciones.

El descuido y abandono de esta edificación ha hecho que parte de lo construido se desmorone.
