Pontificia Universidad Católica del Ecuador

INFORME FINAL DEL PROYECTO

“IDENTIFICACIÓN DE ÁREAS SUSCEPTIBLES A AMENAZAS Y RIESGOS
NATURALES PROVOCADAS POR DESLIZAMIENTO DE TIERRAS MEDIANTE EL
USO DE SIG EN EL CANTÓN MIRA”

IBARRA, ENERO 2019

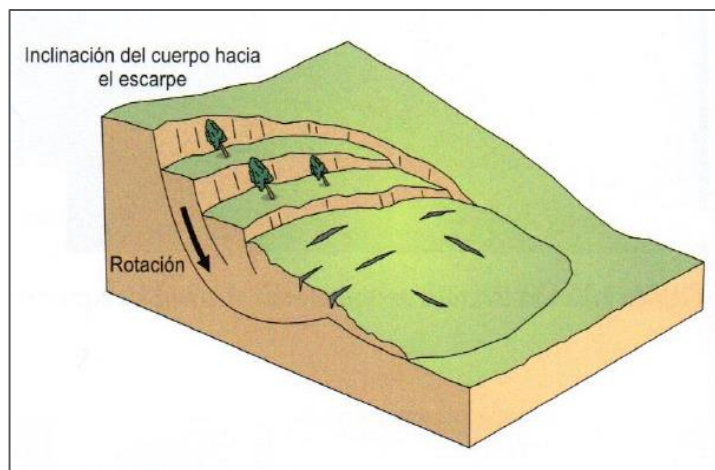
Generalmente se desarrolla en superficies donde su falla presenta características curvas o cóncavas y su centro de giro se localiza sobre el centro de gravedad del cuerpo en movimiento. En este caso el deslizamiento se observa físicamente con agrietamientos concéntricos y su movimiento genera la acumulación de flujos materiales en la parte inferior de la pendiente y hundimiento de la superficie en la parte superior del deslizamiento (Rodríguez, 2016).

Figura 2. Esquema de deslizamiento rotacional
Fuente: (Rodríguez, 2016)

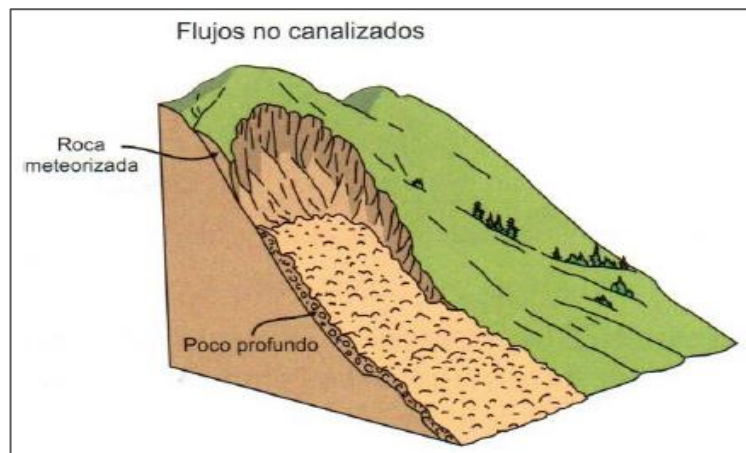
Movimientos que se caracterizan por presentar material litológico con textura gruesa y fina desplazados a lo largo de la superficie de la falla. Actualmente existen varios tipos de flujos que generalmente se caracterizan por ser movimientos muy rápidos y en algunos casos suelen ser lentos cuando se componen de lodos o suelos no saturados. Los flujos se pueden clasificar según el tipo de humedad, la velocidad y el material que lo integra. Físicamente se observan en forma de abanico, alargados en toda su pendiente y estrechos desde su corona hasta la parte inferior del deslizamiento (Rodríguez, 2016).

Figura 4. Esquema de Flujo no canalizado
Fuente: (Rodríguez, 2016)

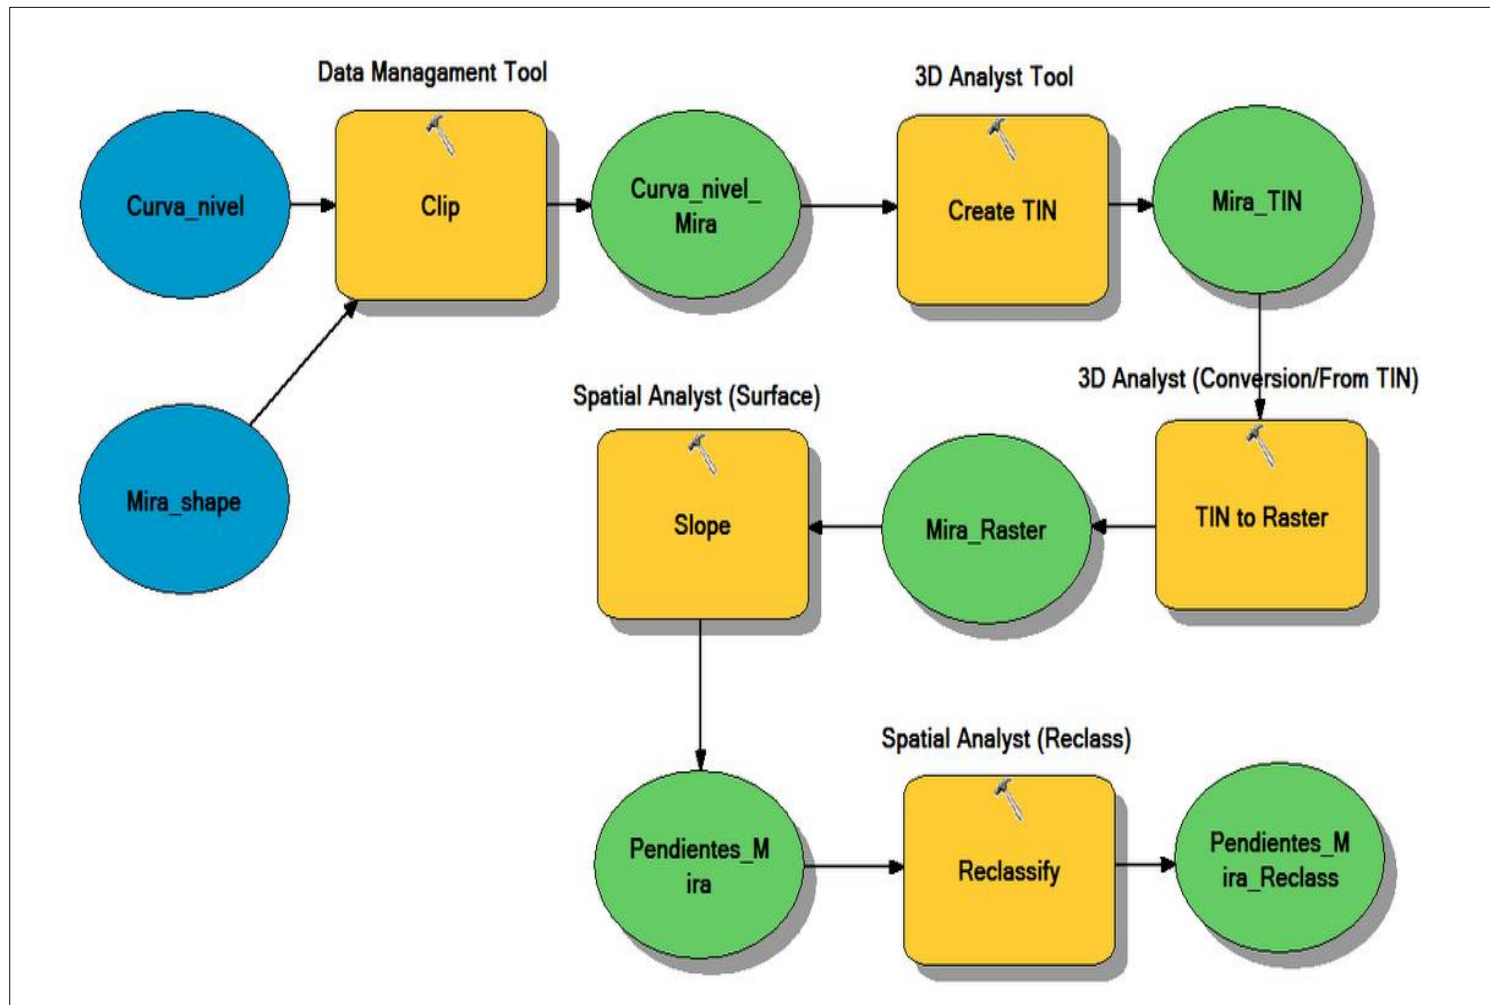
En el caso de esta investigación fue importante considerar que la pendiente en la zona tiene una estrecha relación con la historia geológica del lugar. El procedimiento que se aplicó para la obtención del mapa de pendientes referente al área de estudio fue el siguiente:

Figura 7. Procedimiento para obtención de mapa de pendientes
Fuente y elaboración: La Autora

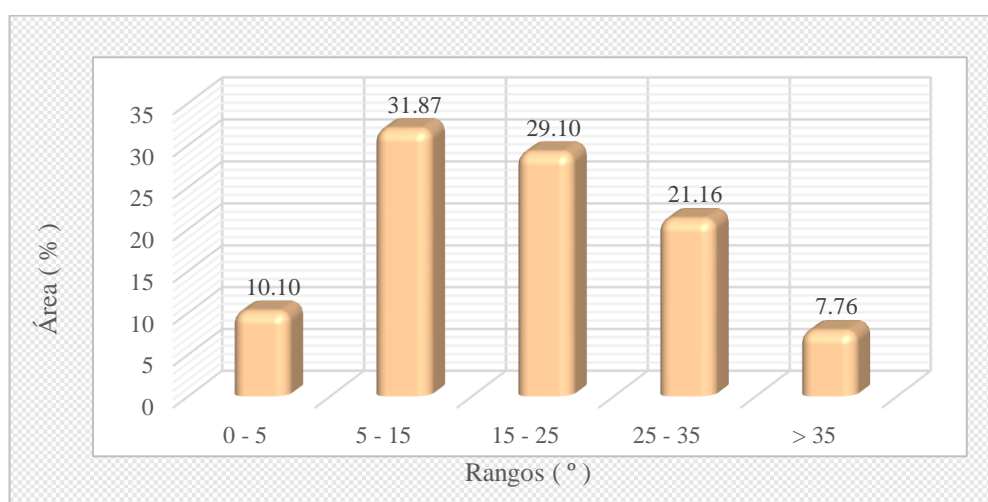
A continuación en la siguiente figura se presenta la distribución porcentual del factor pendiente, en donde predomina con mayor extensión el 31.87% del territorio con relieve suave o ligeramente ondulado, seguidamente la zona ocupa una superficie del 29.10% de suelos medianamente ondulados, a continuación el 21.16 % ocupa pendientes medianamente disectadas en el área de estudio, el 10.10% es equivalente a relieves planos o casi plano, y finalmente el área con menor territorio cantonal ocupado el 7.76 % es ocupado por pendientes fuertemente disectadas.

Figura 9. Distribución gráfica de la pendiente de acuerdo con el porcentaje adquirido de la extensión del área.

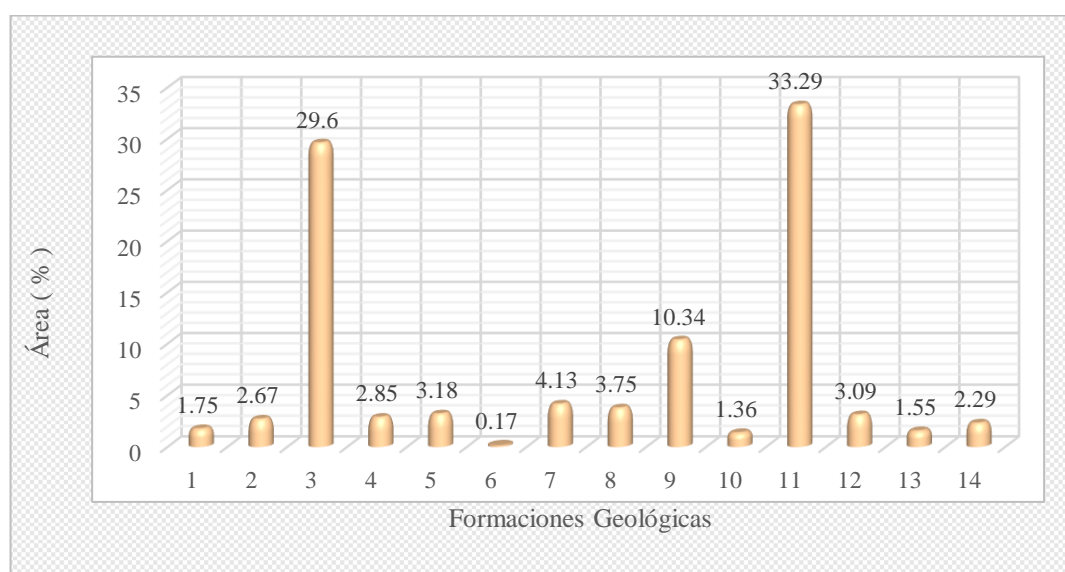
Con el análisis realizado anteriormente sobre la distribución de las formaciones geológicas por hectáreas en la zona de estudio, se presenta en la (Figura 11) el nivel porcentual de cada unidad destacando con un 33.29 % a los Volcánicos Chuquiraguas y Volcánicos del Imbabura situados en la zona sur del cantón, seguidos con un 29.6 % de las Formaciones de San Tadeo ubicados en la parte norte la zona, a diferencia de las Rocas Graníticas Indiferenciadas las cuales presentan un 0.17 % ubicándolas como la formación geológica menos predominante en el territorio, tal como se muestra a continuación:

Figura 11. Distribución gráfica de las formaciones geológicas de acuerdo con el porcentaje adquirido de la extensión del área.

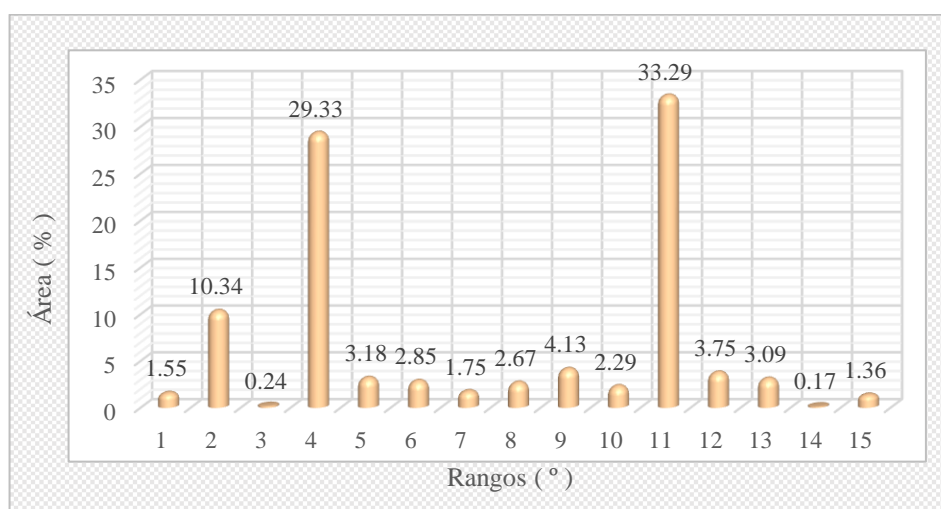
Con el análisis realizado anteriormente sobre la distribución de las unidades litológicas por hectáreas en la zona de estudio, se presenta a continuación en la (Figura 13) el nivel porcentual de cada unidad, destacando con un 33.29 % a las Lavas y Andesitas Piroxénicas , seguidos con un 29.33 % de las Brechas y Tobas, a diferencia de las Rocas Graníticas indiferencias las cuales presentan un 0.17 % ubicándolas como la unidad litológica menos predominante en el territorio, tal como se muestra a continuación:

Figura 13. Distribución gráfica de las unidades litológicas de acuerdo con el porcentaje adquirido de la extensión del área.

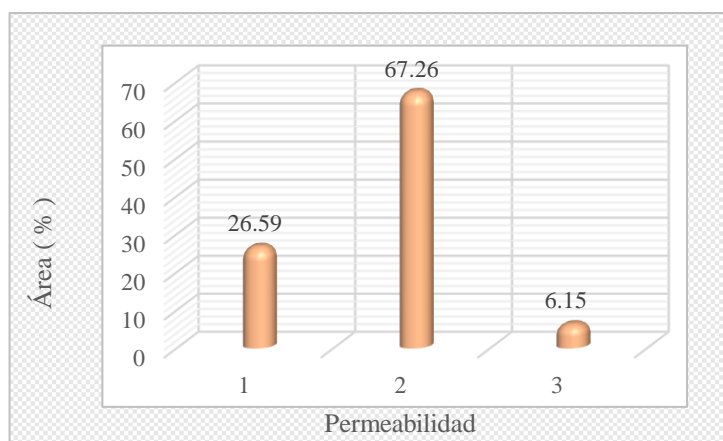
A continuación, en la (Figura 15), se ubica la representación gráfica de los grados de permeabilidad distribuidos a nivel del cantón Mira, en donde se destaca con un 67.26 % una permeabilidad buena, seguidamente con un 26.59 % una permeabilidad moderada es decir baja en permeabilidad de suelos relativamente estables, y finalmente con un 6.15% una permeabilidad excesiva es decir generalmente alta en suelos inestables. Cuando la permeabilidad aumenta se convierte en un factor que incide directamente en los deslizamientos de tierra.

Figura 15. Distribución gráfica de la permeabilidad de acuerdo con el porcentaje adquirido de la extensión del área.

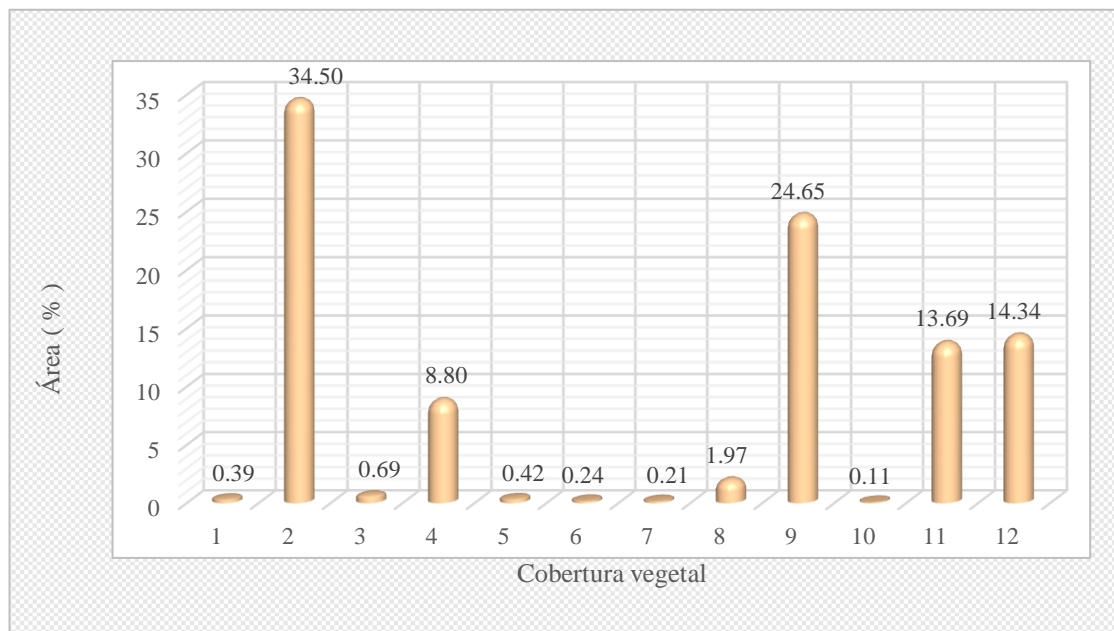
un 24.65 % de Pastizales usados para fines pecuarios, a diferencia de las Plantaciones forestales las cuales presentan un 0.11 % ubicándolas como la unidad litológica menos predominante en el territorio, tal como se muestra a continuación:

Figura 17. Distribución gráfica de la Cobertura Vegetal de acuerdo con el porcentaje adquirido de la extensión del área.

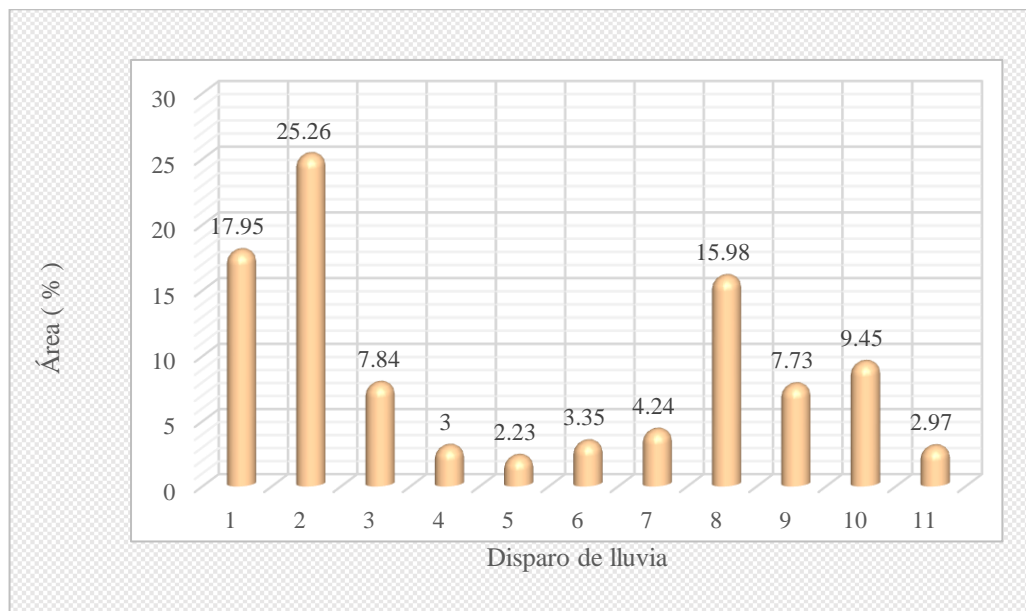
Mira, Juan Montalvo y La Concepción. Por otro lado, con un porcentaje de 2.23 % se ubica la precipitación de 1250 – 1500 mm como la de menor cantidad de superficie que tiene en la zona de estudio con un total de 1301.43 ha situándose dentro de la parroquia Jijón y Caamaño. Es importante mencionar que las zonas que presentan mayor cantidad de precipitación tienden a ser más susceptibles a deslizamientos de tierra, eso no quiere decir que las zonas con menor precipitación se encuentran libres de amenazas, depende de la cantidad de lluvia que se desencadene en un determinado período de tiempo.

Figura 19. Distribución gráfica de Isoyetas de acuerdo con el porcentaje adquirido de la extensión del área.

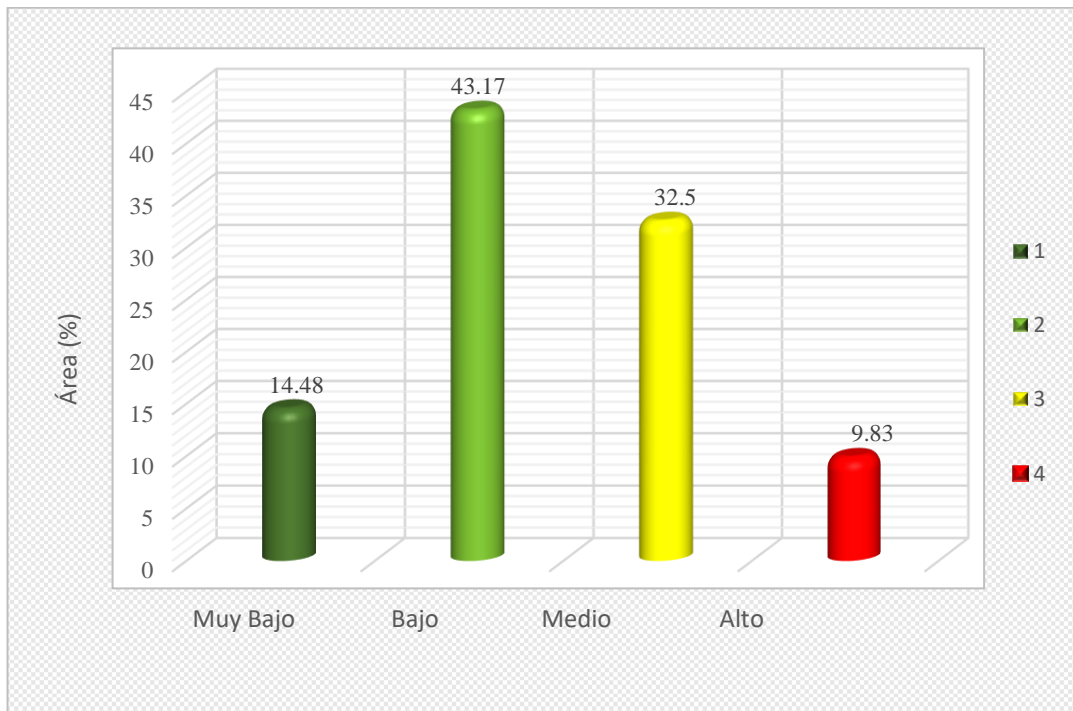
Es por ello que la investigación se enfoca en zonas donde el nivel de susceptibilidad a deslizamientos de tierra es muy alto tomando en consideración zonas en donde existen asentamientos poblacionales y vías de tránsito vehicular, los cuales son aspectos muy importantes para la planificación y ordenamiento territorial del cantón. Estas áreas son muy propensas a recibir daños especialmente en épocas del año donde el factor detonante como la lluvia incrementa el grado de susceptibilidad de algunos sectores. Esta información se la pudo evidenciar en las diferentes salidas de campo y realizando la comparación con los puntos capturados con el GPS en zonas de deslizamientos.

Figura 21. Distribución gráfica de Deslizamientos de acuerdo con el porcentaje adquirido de la extensión del área.

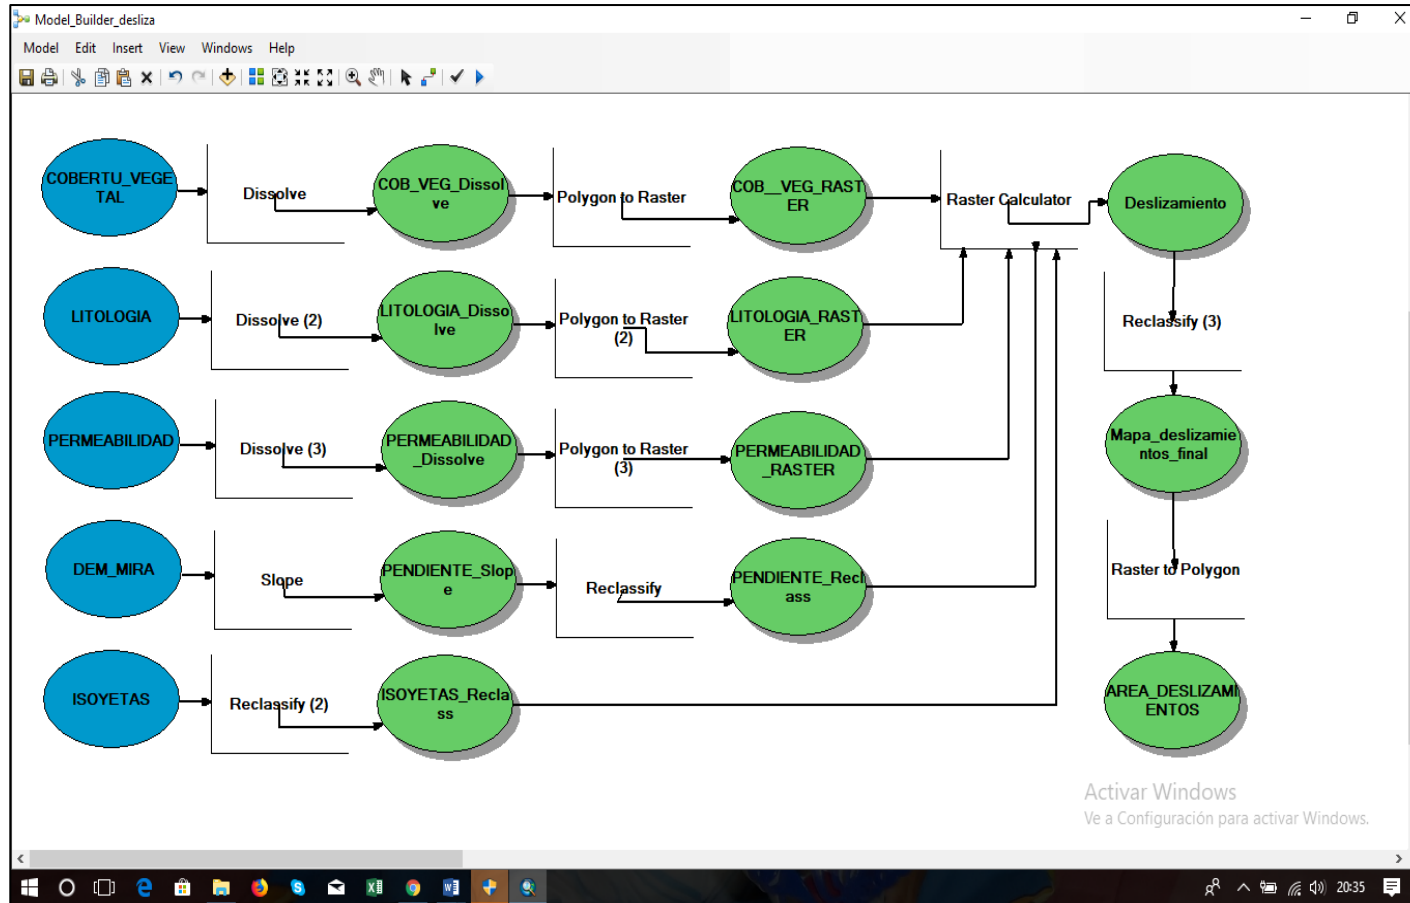
Anexo 3. Model Buldier ArcGis

Figura 34. Model Builder ArcGis (proceso de sobreposición de mapas temáticos)

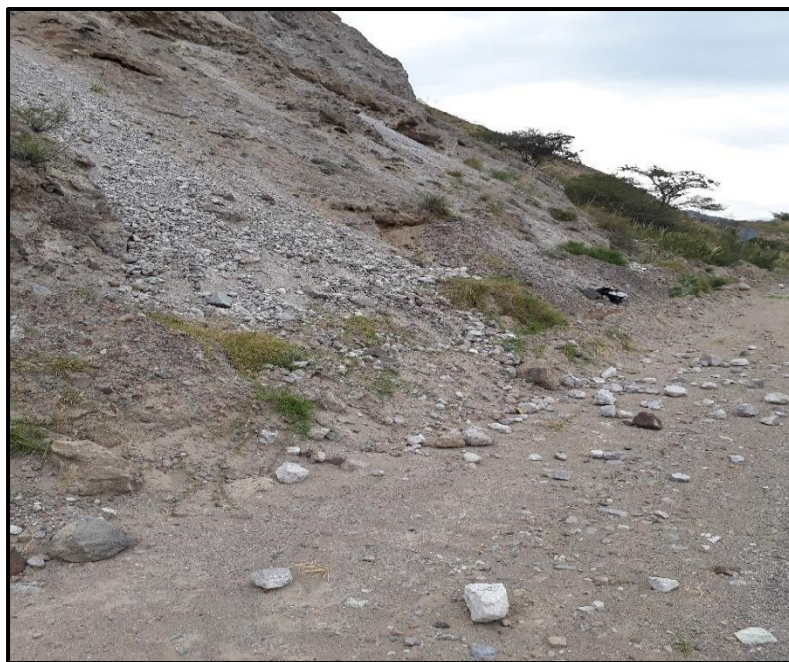
Figura 36. Deslizamiento #3 en Vía Mascarilla

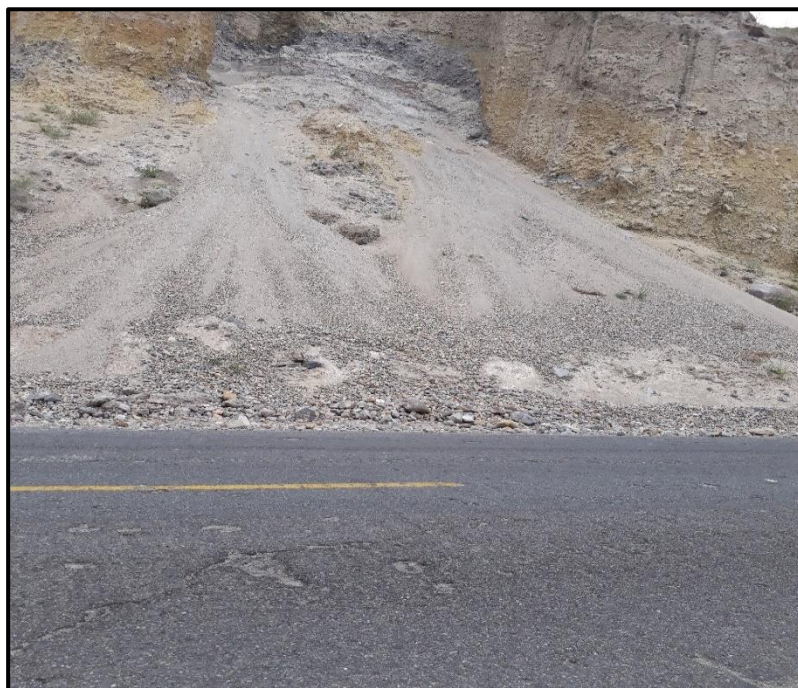
Figura 37. Deslizamiento #7 en el desvío Playa Rica

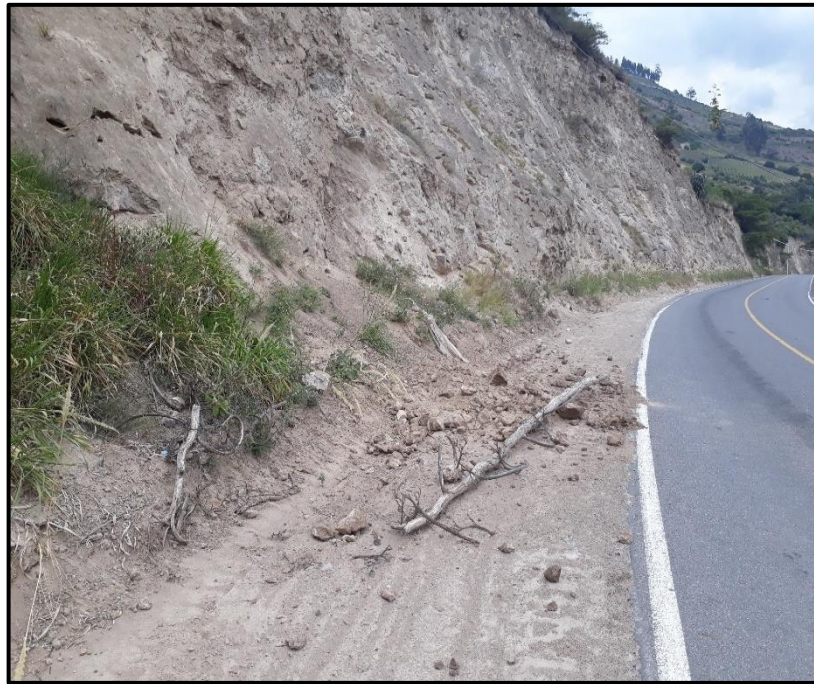
Figura 38. Deslizamiento #15 en la Vía del sector Paridero

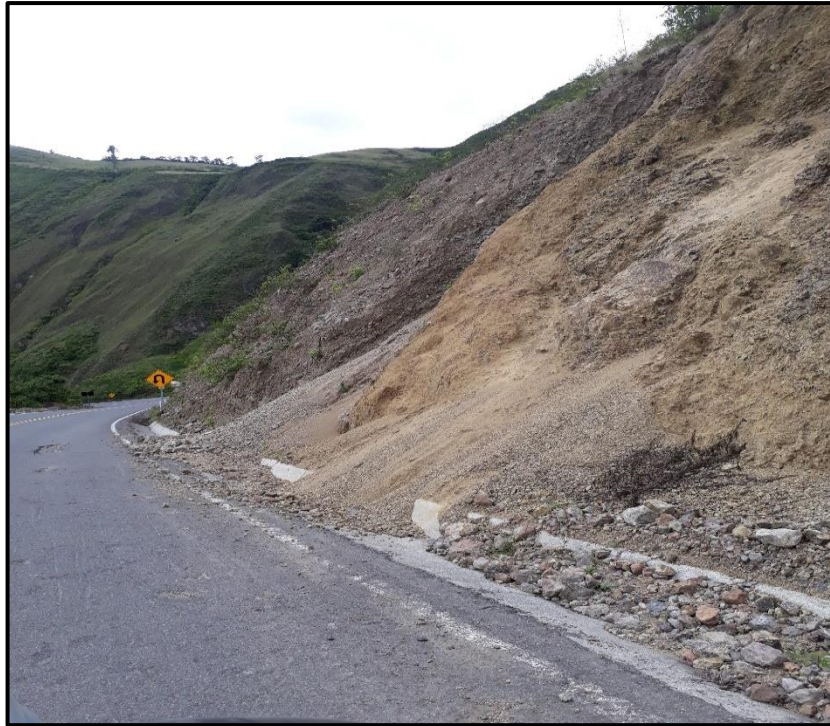
Figura. 40. Deslizamiento #41 Vía Juan Montalvo

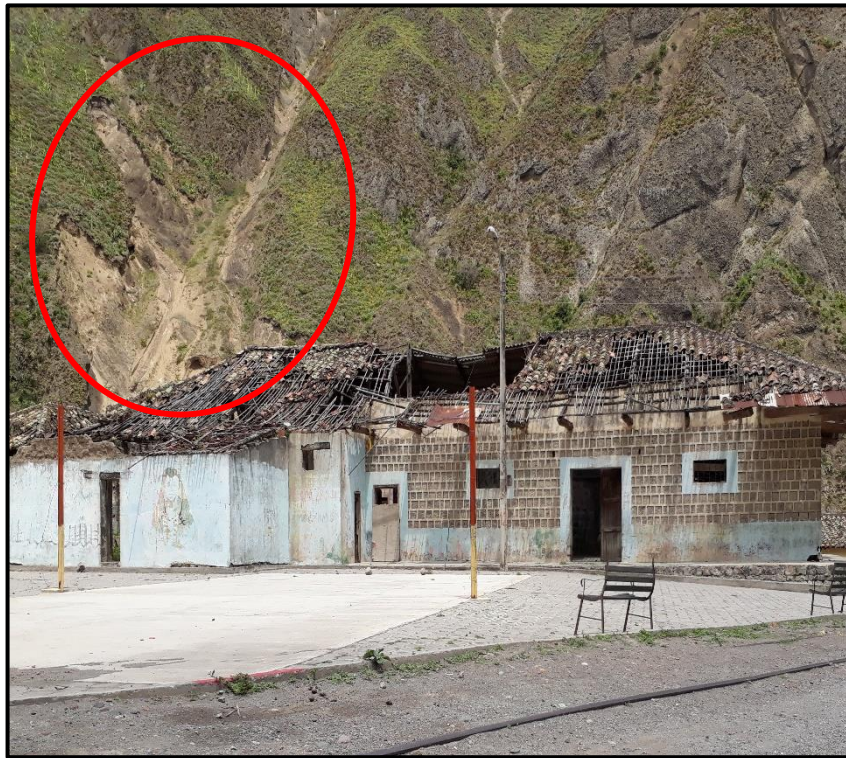
Figura 41. Deslizamiento #72 en el Sector de Estación Carchi

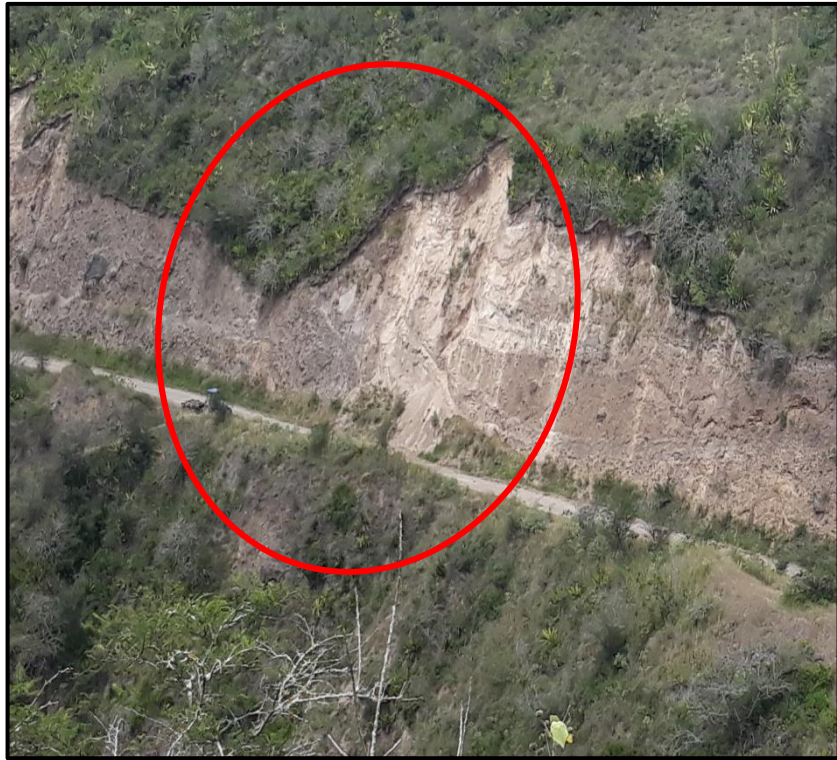
Figura 42. Deslizamiento #80 en la Vía el Rosal

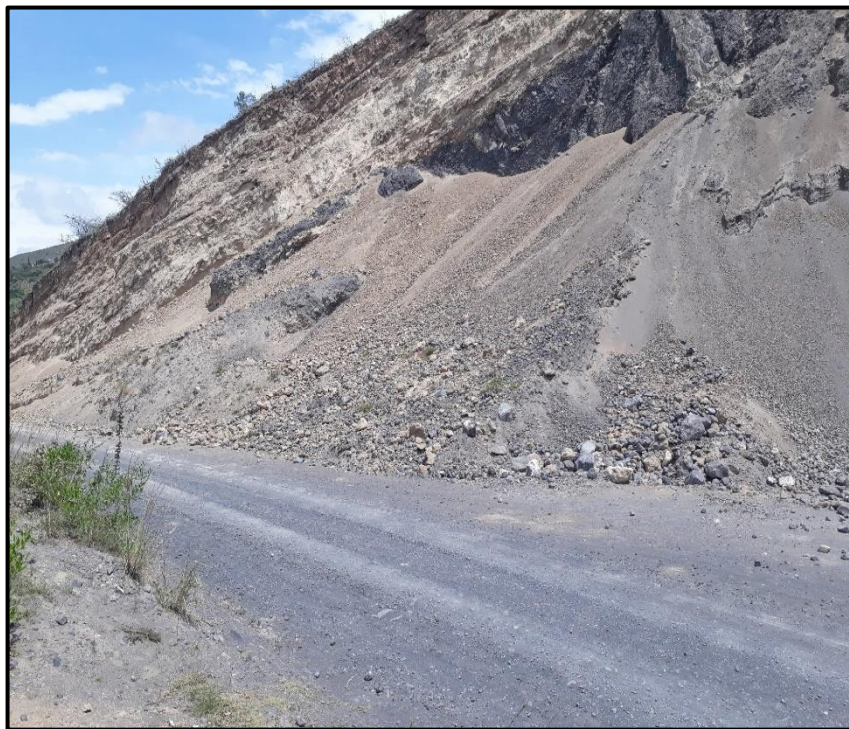
Figura 43. Deslizamiento #86 en la Vía Santa Lucia

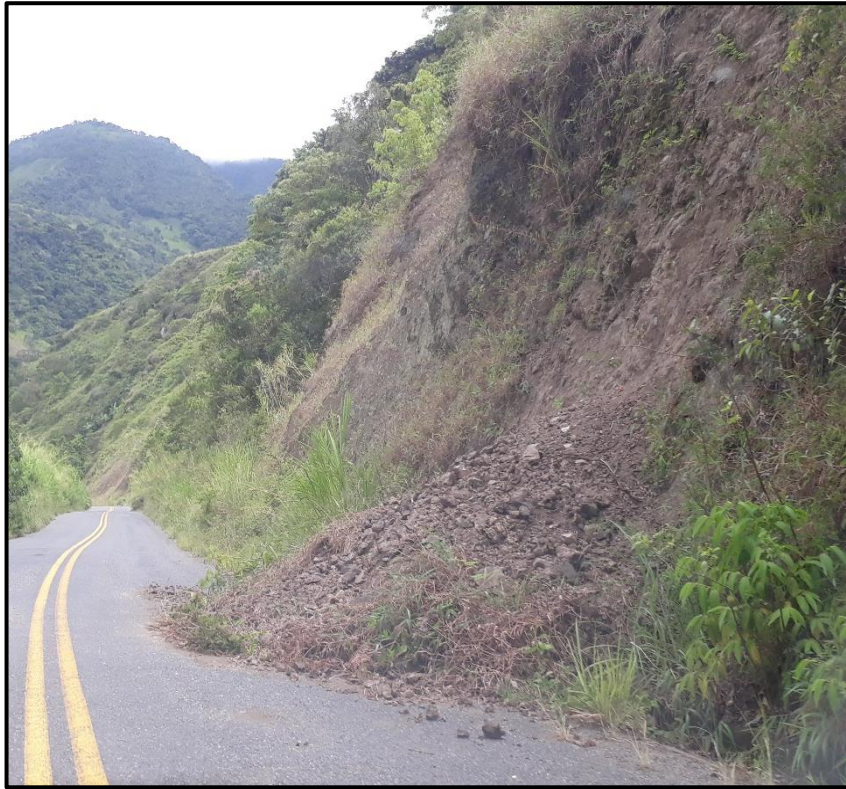
Figura 44. Deslizamiento #100 Vía del sector Gualchán / Espejo 1
