PONTIFICIA UNIVERSIDAD CATÓLICA DEL ECUADOR - IBARRA

TRABAJO DE INTEGRACIÓN CURRICULAR PREVIO A LA

MUSEO DE ARTE INTERACTIVO, CULTURA E IDENTIDAD EN CARANQUI, IMBABURA ECUADOR

IBARRA, AGOSTO - 2025

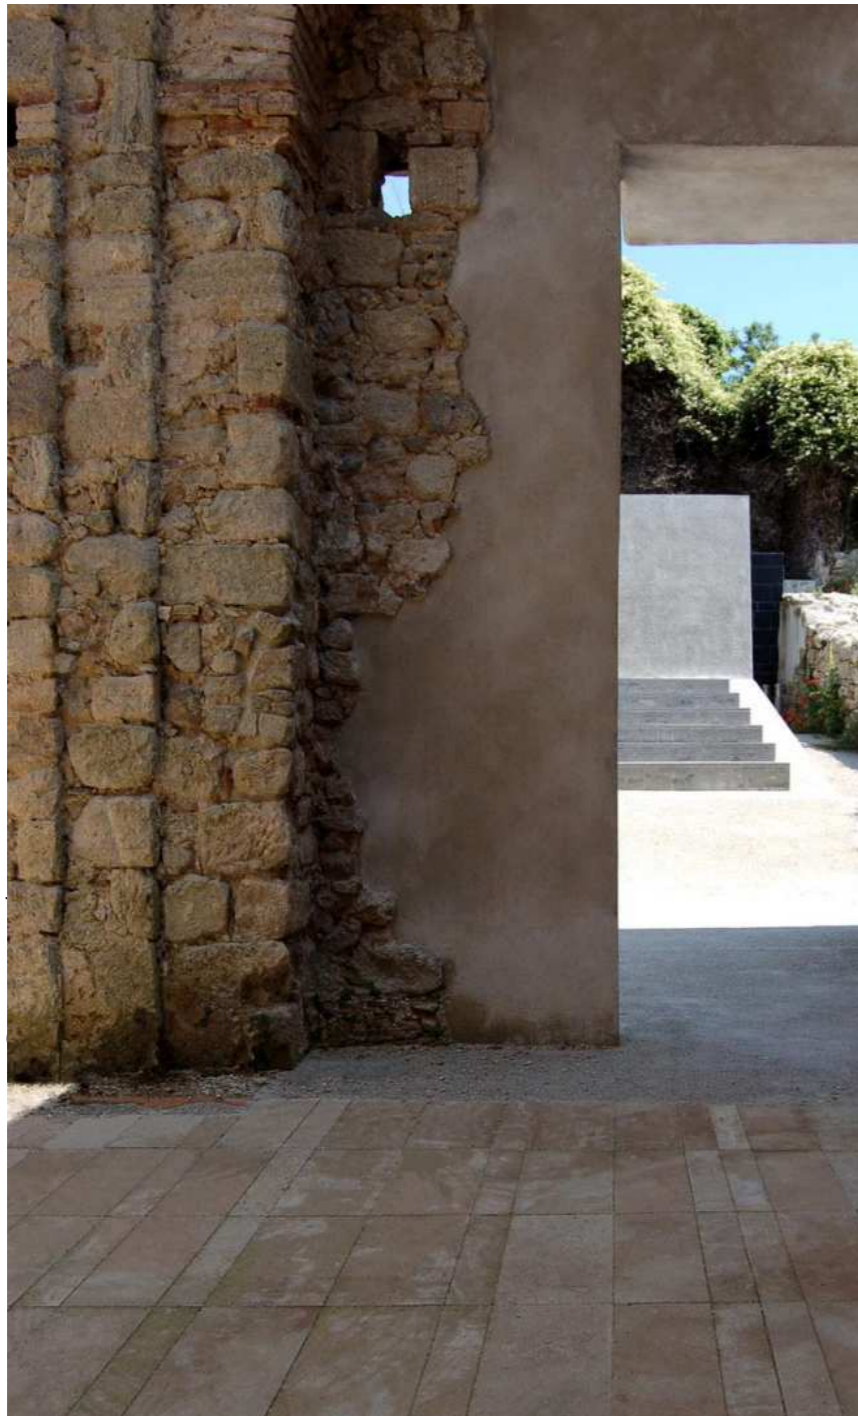
Figura 34

Se crearon zonas pavimentadas, un bar, áreas de juegos infantiles y dos pequeños anfiteatros que fueron destinados para eventos, mostrados en las Figuras 33 y 34.

Materialidad de interiores.

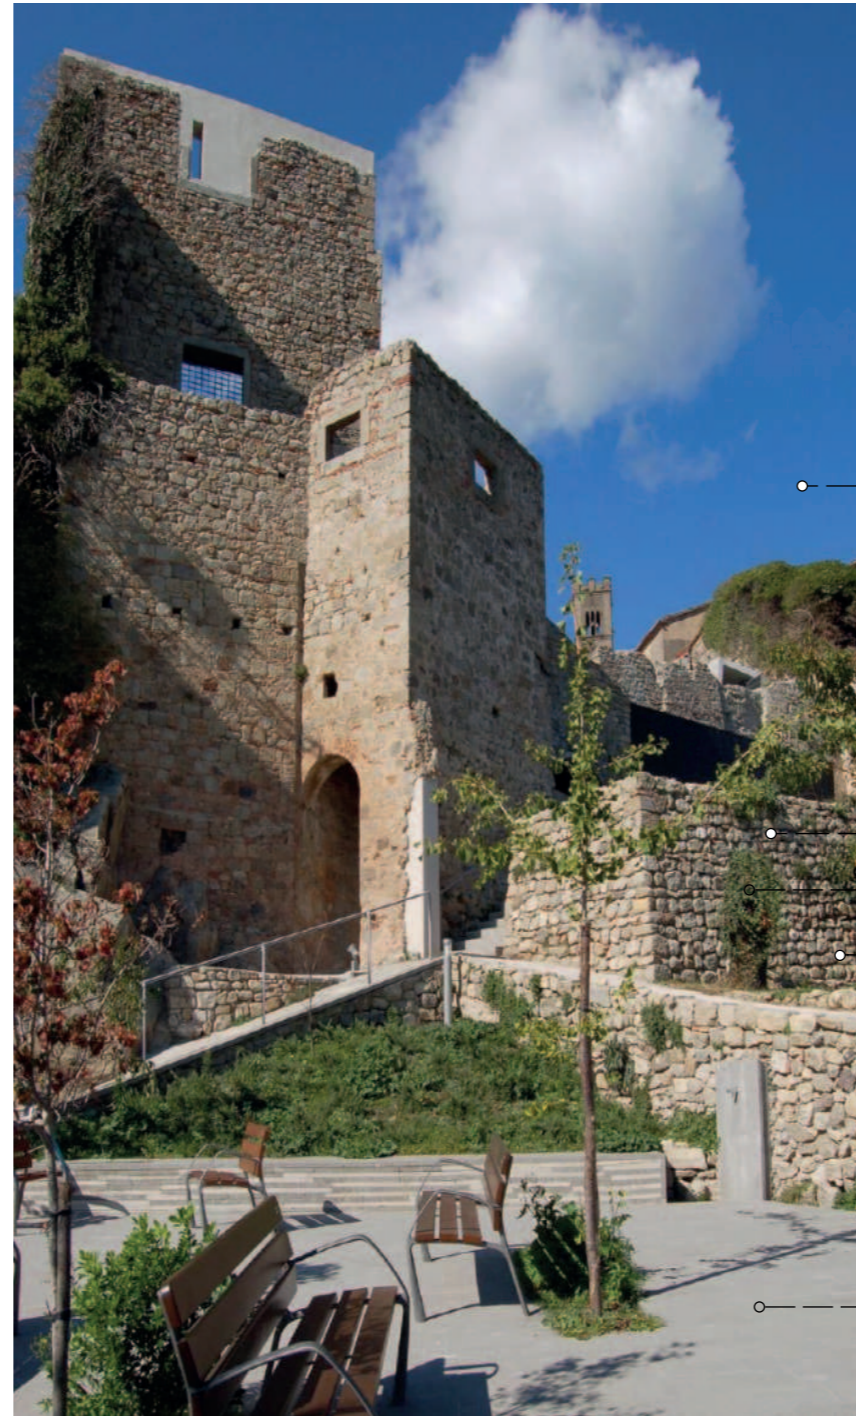
Figura 35

Intervención estructural en mampostería.
