PONTIFICIA UNIVERSIDAD CATOLICA DEL ECUADOR
FACULTAD DE ARQUITECTURA, DISEÑO Y ARTES

TRABAJO DE FIN DE CARRERA
PREVIO A LA OBTENCIÓN DEL TÍTULO DE ARQUITECTA

RECUPERANDO LA VOCACIÓN RESIDENCIAL EN EL CENTRO
HISTÓRICO DE QUITO. VIVIENDA COLECTIVA DE USO MIXTO.

Volumen I

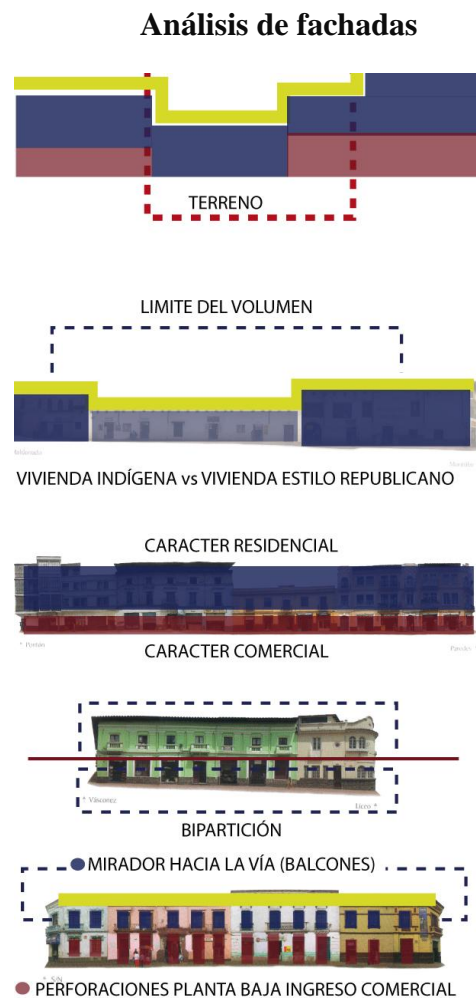
Esquema: 1

- 1.- color rojo: área comercial.
- 2.- color azul: área de vivienda.
- 3.- raya amarilla: dispositivo delimitante de crecimiento vertical.

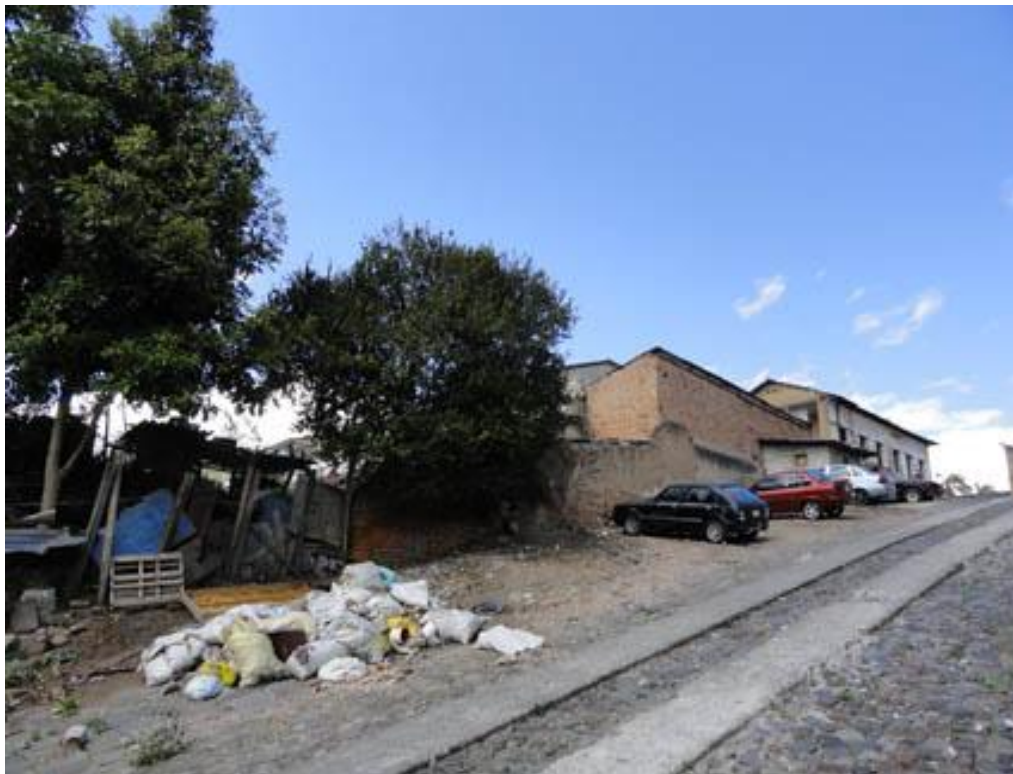
Fotografía 13:

Terreno

Presenta varias condicionantes como el porcentaje de la pendiente que asciende a 16% por lo cual se dificulta ver a simple vista la subutilización de éste terreno patrimonio cultural dentro del Casco Colonial del Centro Histórico de Quito.

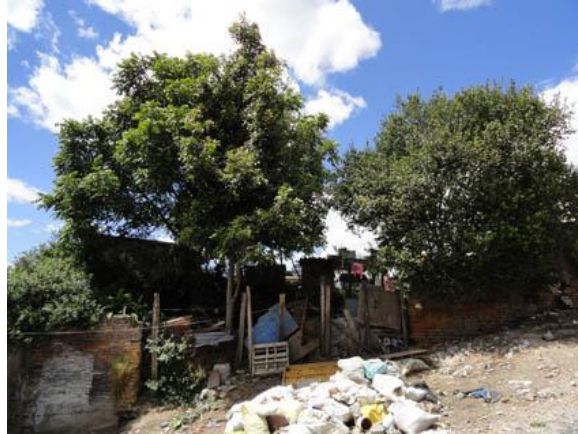
Fotografía:14

Condiciones actuales del terreno

Se puede observar que el terreno se encuentra abandonado y en pésimas condiciones. En la actualidad el terreno se lo ocupa de mecánica de autos, y estacionamiento público por las noches, se ha convertido en un vacío dentro de tan consolidado entorno. Es un terreno que alberga a personas de dudosa procedencia.

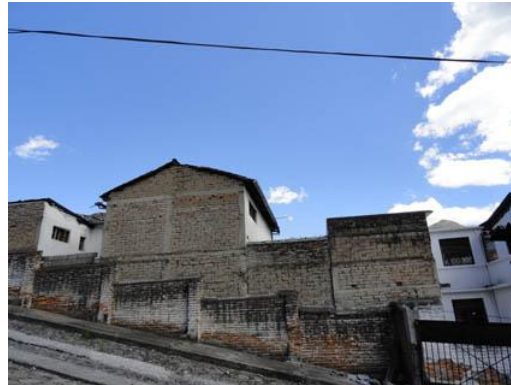
Fotografía:16

Condiciones actuales del terreno 3

Existe una garita de aproximadamente 3m por 3m la cual es utilizada como bodega del dueño de la vulcanizadora, en éste lugar se guardan llantas dañadas o usadas.

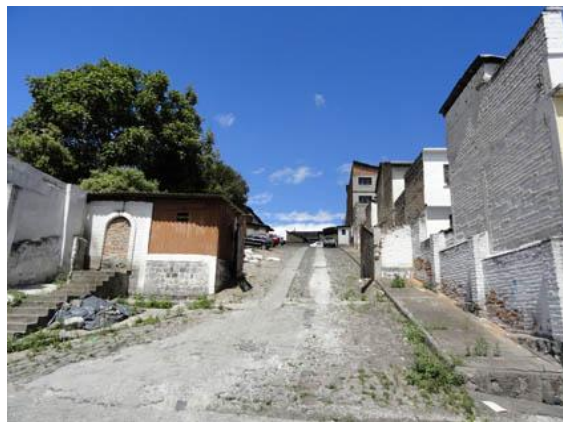
Fotografía:17

Condiciones actuales del terreno desde la Calle Chávez.

En la Fotografía:17. Condiciones actuales del terreno, se puede observar el terreno desde la parte posterior, desde la Calle Chávez. Donde se encuentra la caseta del Señor guardia que actualmente es el encargado de la seguridad de las viviendas, parques y los talleres automotrices que actualmente funcionan en el sector.

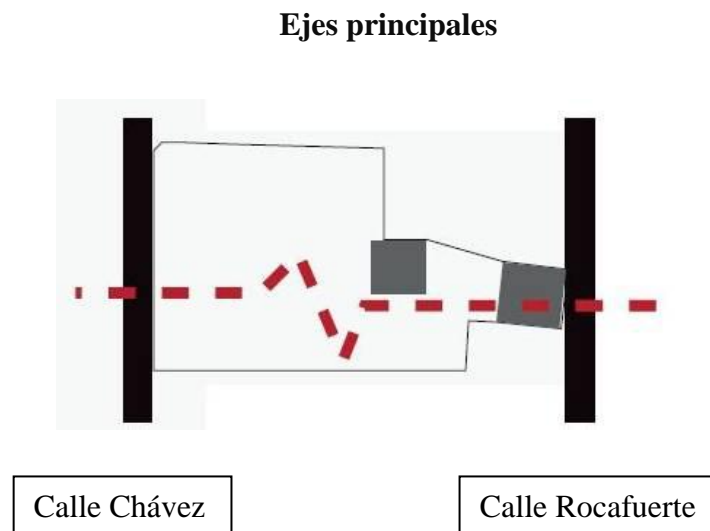
Esquema:6

La Calle Rocafuerte y calle Chávez están completamente desvinculadas.

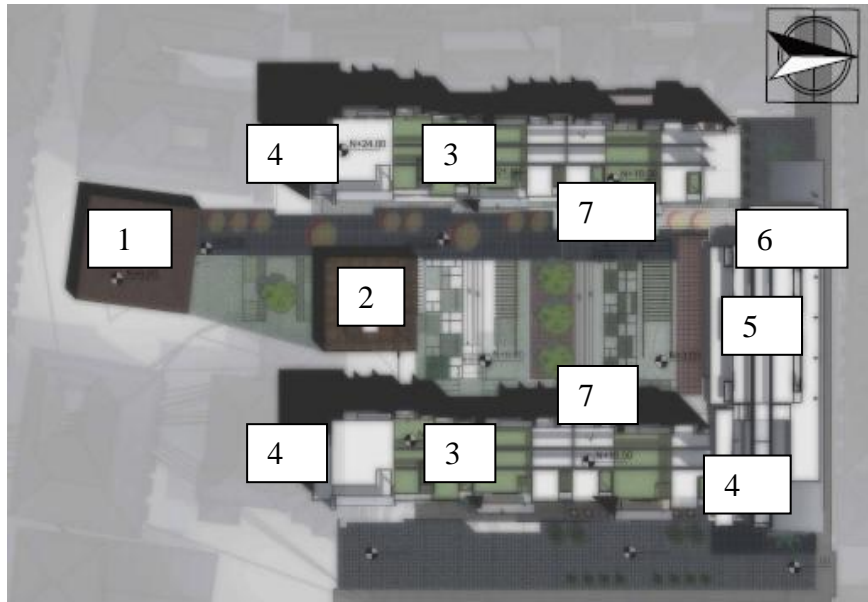
Imagen:3

Implantación del Proyecto

- 1.- Casa Existente 1
- 2.- Casa Existente 2
- 3.- Vivienda
- 4.- Circulaciones verticales
- 5.- Area Comunal
- 6.- Galería/ Cafetería
- 7.- Circulación horizontal

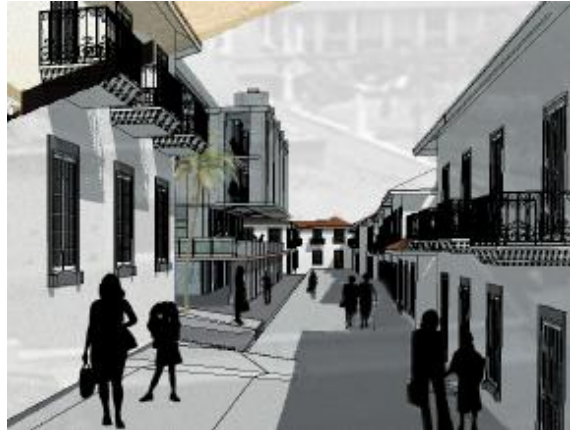
Imagen:4

Relación proyecto vs entorno

En la planta baja con una fachada translúcida esta el área comercial generando una suerte de plaza que el proyecto brinda al entorno tan necesitado de jardines, parques, lugares públicos.

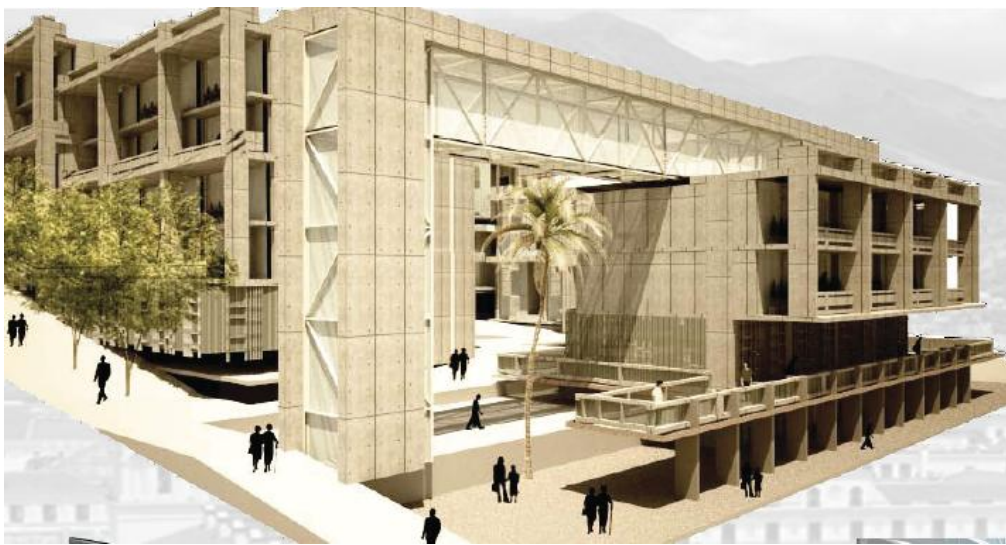
Imagen:6

Render desde la Calla Chávez

La fachada mantiene la disposición horizontal, composición típica del Centro Histórico. Aparece el tema de una planta permeable que cumple las funciones de galería balcón, conexión directa con el exterior.
