**PONTIFICIA UNIVERSIDAD CATÓLICA DEL ECUADOR
SEDE MANABÍ
INGENIERÍA HIDRÁULICA**

TRABAJO DE TITULACIÓN
“EVALUACIÓN DEL ESTRÉS HÍDRICO DE UN CULTIVO DE
PLÁTANO MEDIANTE EL USO DE LA TERMOGRAFÍA EN EL SITIO LA
ESTRELLA DEL CANTÓN CHONE.”

PORTOVIEJO, AGOSTO 2023

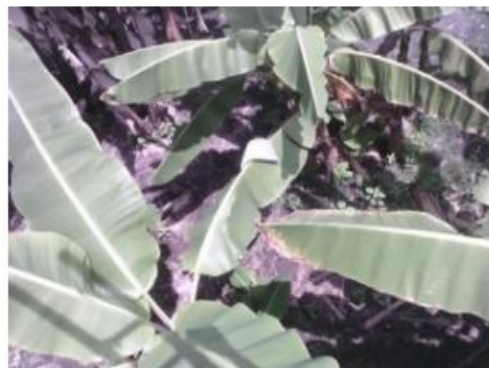
FLIR0139.jpg

LI1	
Max	44.0 °C
Avg	43.4 °C
Min	42.7 °C
LI2	
Max	44.5 °C
Avg	43.2 °C
Min	41.6 °C
LI3	
Max	44.3 °C
Avg	42.9 °C
Min	42.0 °C
LI4	
Max	42.7 °C
Avg	41.2 °C
Min	40.3 °C
LI5	
Max	43.4 °C
Avg	42.8 °C
Min	40.9 °C
Sp1	42.0 °C

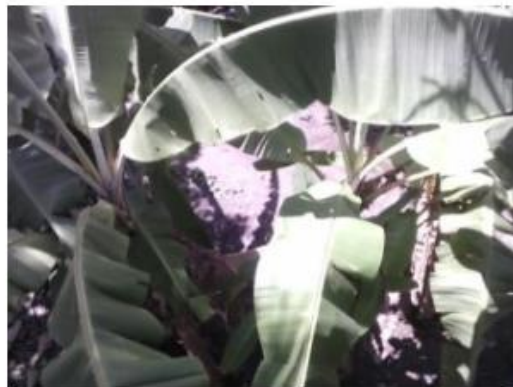
FLIR0029.jpg

En este informe del software FLIR Thermal Studio muestra que se alcanzó una temperatura máxima de 48.7 °C en el cultivo, temperatura marcada por la línea Li4. Las temperaturas en el cultivo rondan valores cercanos al máximo registrado. La temperatura atmosférica marcada por el termómetro es de 33.3°C. La tabla 7 muestra datos relevantes del 08 de junio de 2023, entre ellos encontramos la temperatura máxima diaria marcada por la estación M0162, la evapotranspiración del cultivo (ETo) y la precipitación (RR). Podemos notar que la temperatura del cultivo supera por 15.4 °C a la temperatura atmosférica, es decir, presenta estrés hídrico, por lo cual necesita ser regado.

LI1	
Max	45.7 °C
Avg	43.4 °C
Min	42.5 °C
LI2	
Max	45.1 °C
Avg	44.0 °C
Min	43.0 °C
LI3	
Max	43.6 °C
Avg	42.4 °C
Min	42.1 °C
LI4	
Max	48.7 °C
Avg	46.0 °C
Min	42.0 °C
LI5	
Max	48.2 °C
Avg	45.7 °C
Min	42.8 °C
Sp1	
	43.0 °C

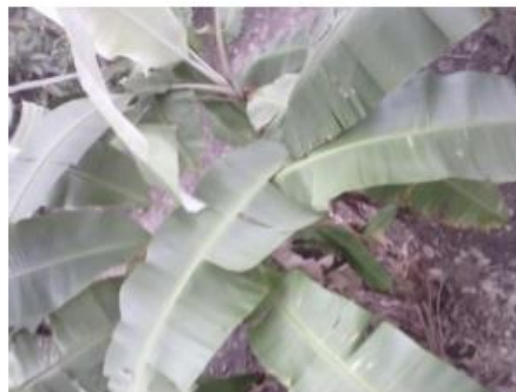
FLIR0219.jpg

En este informe del software FLIR Thermal Studio muestra que se alcanzó una temperatura máxima de 36.8 °C en el cultivo, temperatura marcada por las líneas Li1 y Li2. Las temperaturas en el cultivo rondan valores cercanos al mínimo registrado. La temperatura atmosférica marcada por el termómetro es de 29.1 °C. La tabla 8 muestra datos relevantes del 16 de junio de 2023, entre ellos encontramos la temperatura máxima diaria marcada por la estación M0162, la evapotranspiración del cultivo (ETo) y la precipitación (RR). Podemos notar que la temperatura del cultivo supera por 7.7 °C a la temperatura atmosférica, es decir, presenta estrés hídrico, por lo cual necesita ser regado.

LI1	
Max	36.8 °C
Avg	36.5 °C
Min	36.2 °C
LI2	
Max	36.8 °C
Avg	36.2 °C
Min	35.6 °C
LI3	
Max	36.1 °C
Avg	35.8 °C
Min	35.6 °C
LI4	
Max	36.5 °C
Avg	36.1 °C
Min	35.8 °C
LI5	
Max	36.1 °C
Avg	35.8 °C
Min	35.6 °C
Sp1	35.6 °C

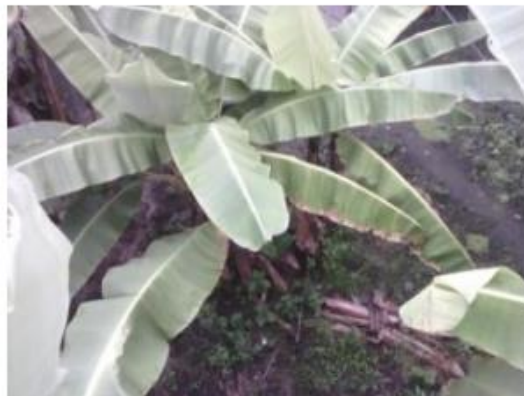
FLIR0331.jpg

En este informe del software FLIR Thermal Studio muestra que se alcanzó una temperatura máxima de 29.2 °C en el cultivo, temperatura marcada por la línea Li3. Las temperaturas en el cultivo rondan valores cercanos al máximo registrado. La temperatura atmosférica marcada por el termómetro es de 28.8 °C. La tabla 10 muestra datos relevantes del 20 de junio de 2023, entre ellos encontramos la temperatura máxima diaria marcada por la estación M0162, la evapotranspiración del cultivo (ETo) y la precipitación (RR). Podemos notar que la temperatura del cultivo no supera los 4 °C respecto a la temperatura atmosférica, es decir, no presenta estrés hídrico, por lo cual aún no necesita ser regado.

LI1	
Max	28.7 °C
Avg	28.3 °C
Min	27.8 °C
LI2	
Max	29.0 °C
Avg	28.5 °C
Min	27.9 °C
LI3	
Max	29.2 °C
Avg	28.4 °C
Min	27.7 °C
LI4	
Max	28.8 °C
Avg	28.3 °C
Min	27.5 °C
LI5	
Max	28.9 °C
Avg	28.6 °C
Min	28.2 °C
Sp1	28.1 °C

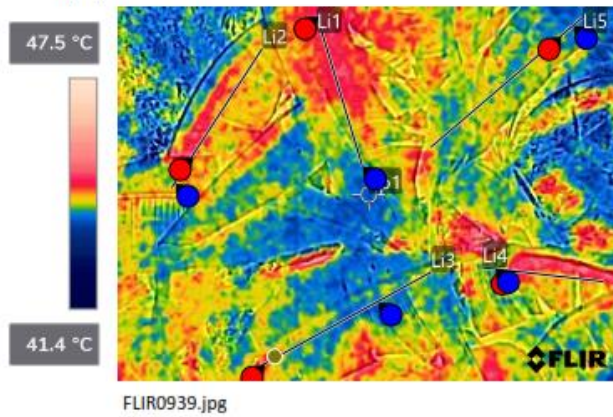
16/07/2023 12:30:01

Li1	
Max	45.1 °C
Avg	44.5 °C
Min	43.9 °C
Li2	
Max	44.7 °C
Avg	44.4 °C
Min	44.1 °C
Li3	
Max	44.7 °C
Avg	44.0 °C
Min	43.7 °C
Li4	
Max	45.0 °C
Avg	44.4 °C
Min	44.0 °C
Li5	
Max	44.3 °C
Avg	44.1 °C
Min	43.7 °C
Sp1	43.7 °C

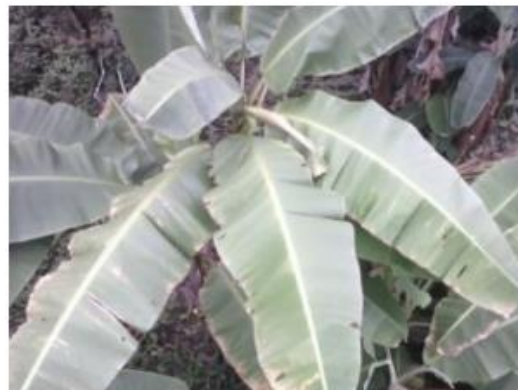
FLIR0601.jpg

Li1	
Max	34.9 °C
Avg	34.3 °C
Min	33.9 °C
Li2	
Max	35.3 °C
Avg	34.7 °C
Min	34.2 °C
Li3	
Max	34.8 °C
Avg	34.3 °C
Min	33.9 °C
Li4	
Max	34.9 °C
Avg	34.7 °C
Min	34.5 °C
Li5	
Max	34.9 °C
Avg	34.4 °C
Min	34.1 °C
Sp1	34.1 °C

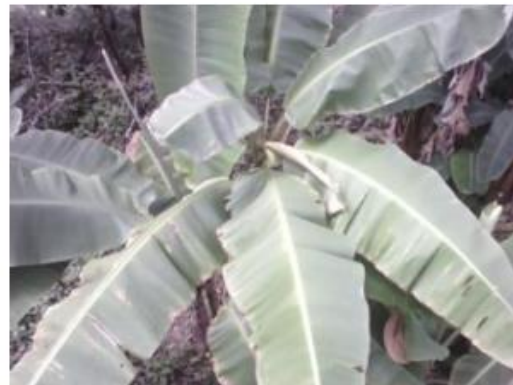
FLIR0617.jpg

Li1	
Max	41.4 °C
Avg	40.6 °C
Min	39.5 °C
Li2	
Max	42.0 °C
Avg	40.7 °C
Min	39.6 °C
Li3	
Max	40.8 °C
Avg	40.3 °C
Min	39.6 °C
Li4	
Max	42.3 °C
Avg	40.8 °C
Min	38.4 °C
Li5	
Max	41.5 °C
Avg	40.1 °C
Min	39.4 °C
Sp1	39.8 °C

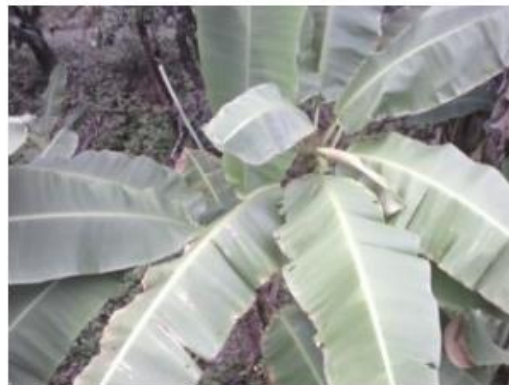
FLIR0649.jpg

LI1	
Max	46.2 °C
Avg	45.5 °C
Min	44.3 °C
LI2	
Max	46.1 °C
Avg	45.5 °C
Min	44.7 °C
LI3	
Max	45.1 °C
Avg	44.7 °C
Min	44.2 °C
LI4	
Max	45.3 °C
Avg	44.9 °C
Min	44.5 °C
LI5	
Max	45.5 °C
Avg	45.0 °C
Min	44.6 °C
Sp1	44.7 °C

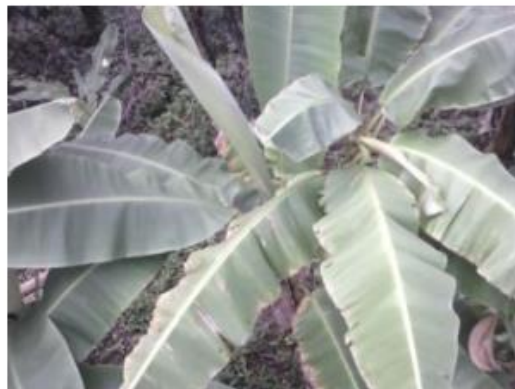
FLIR0673.jpg

Li1	
Max	36.6 °C
Avg	36.0 °C
Min	35.4 °C
Li2	
Max	36.4 °C
Avg	35.5 °C
Min	34.5 °C
Li3	
Max	35.0 °C
Avg	34.8 °C
Min	34.4 °C
Li4	
Max	35.7 °C
Avg	35.5 °C
Min	35.1 °C
Li5	
Max	35.7 °C
Avg	35.2 °C
Min	34.9 °C
Sp1	35.0 °C

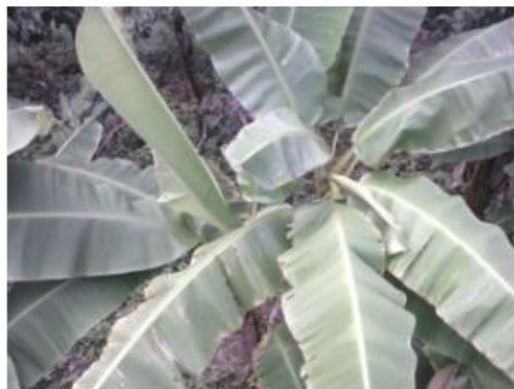
FLIR0691.jpg

LI1	
Max	40.9 °C
Avg	40.4 °C
Min	39.5 °C
LI2	
Max	41.6 °C
Avg	40.2 °C
Min	38.7 °C
LI3	
Max	39.6 °C
Avg	39.2 °C
Min	38.5 °C
LI4	
Max	40.3 °C
Avg	39.8 °C
Min	39.3 °C
LI5	
Max	40.2 °C
Avg	39.8 °C
Min	39.4 °C
Sp1	38.3 °C

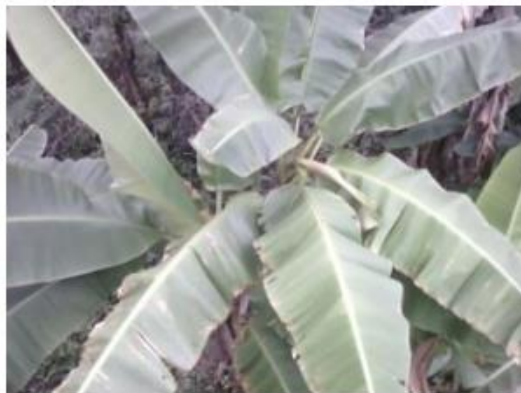
FLIR0717.jpg

Li1	
Max	39.3 °C
Avg	38.5 °C
Min	37.8 °C
Li2	
Max	39.9 °C
Avg	39.3 °C
Min	38.6 °C
Li3	
Max	39.0 °C
Avg	38.6 °C
Min	38.2 °C
Li4	
Max	38.9 °C
Avg	38.6 °C
Min	38.3 °C
Li5	
Max	39.0 °C
Avg	38.5 °C
Min	38.2 °C
Sp1	38.1 °C

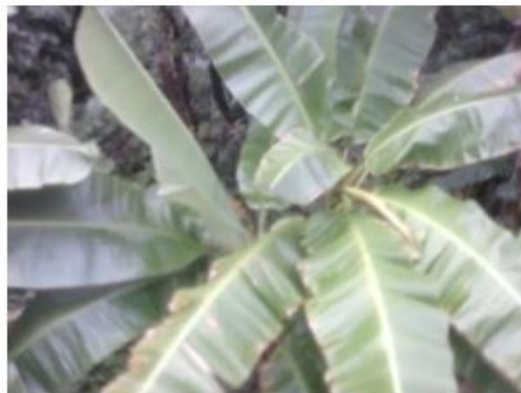
FLIR0739.jpg

LI1	
Max	33.6 °C
Avg	33.4 °C
Min	33.2 °C
LI2	
Max	34.1 °C
Avg	33.7 °C
Min	33.4 °C
LI3	
Max	34.0 °C
Avg	33.6 °C
Min	33.3 °C
LI4	
Max	33.7 °C
Avg	33.4 °C
Min	33.2 °C
LI5	
Max	33.6 °C
Avg	33.4 °C
Min	33.2 °C
Sp1	33.4 °C

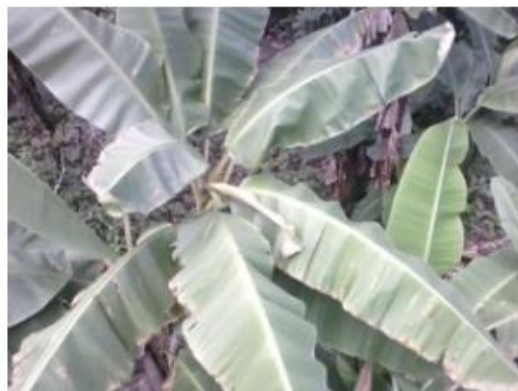
FLIR0763.jpg

LI1	
Max	40.5 °C
Avg	39.9 °C
Min	39.2 °C
LI2	
Max	39.9 °C
Avg	39.5 °C
Min	39.1 °C
LI3	
Max	40.7 °C
Avg	40.2 °C
Min	39.6 °C
LI4	
Max	40.1 °C
Avg	39.6 °C
Min	39.2 °C
LI5	
Max	40.8 °C
Avg	39.8 °C
Min	39.4 °C
Sp1	39.6 °C

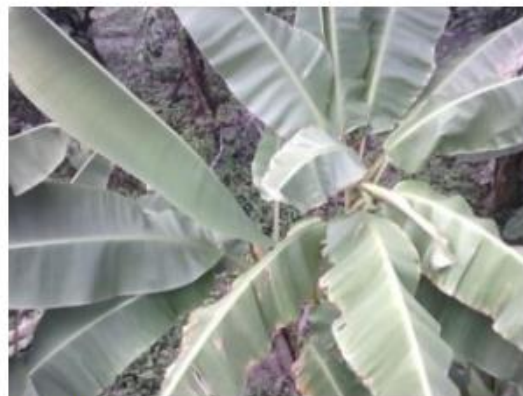
FLIR0783.jpg

LI1	
Max	43.9 °C
Avg	43.2 °C
Min	41.9 °C
LI2	
Max	43.9 °C
Avg	42.5 °C
Min	41.3 °C
LI3	
Max	41.5 °C
Avg	41.1 °C
Min	40.6 °C
LI4	
Max	42.3 °C
Avg	41.6 °C
Min	41.1 °C
LI5	
Max	42.5 °C
Avg	42.0 °C
Min	41.5 °C
Sp1	40.4 °C

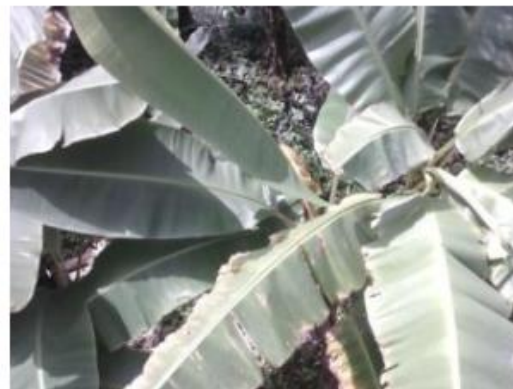
FLIR0803.jpg

LI1	
Max	47.0 °C
Avg	45.8 °C
Min	41.5 °C
LI2	
Max	45.8 °C
Avg	44.4 °C
Min	42.8 °C
LI3	
Max	44.3 °C
Avg	41.4 °C
Min	40.0 °C
LI4	
Max	41.4 °C
Avg	40.8 °C
Min	40.0 °C
LI5	
Max	45.2 °C
Avg	42.3 °C
Min	41.2 °C
Sp1	41.1 °C

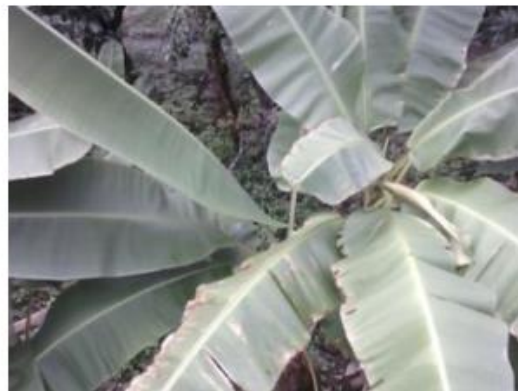
FLIR0819.jpg

Li1	
Max	35.7 °C
Avg	35.2 °C
Min	34.3 °C
Li2	
Max	35.7 °C
Avg	35.0 °C
Min	34.0 °C
Li3	
Max	34.4 °C
Avg	34.0 °C
Min	33.6 °C
Li4	
Max	35.0 °C
Avg	34.5 °C
Min	34.1 °C
Li5	
Max	34.6 °C
Avg	34.0 °C
Min	33.5 °C
Sp1	32.9 °C
