PONTIFICIA UNIVERSIDAD CATÓLICA DEL ECUADOR
FACULTAD DE HABITAT INFRAESTRUCTURA Y CREATIVIDAD
ESCUELA DE INGENIERÍA CIVIL

Trabajo de Integración Curricular

“ANÁLISIS DEL NIVEL DE RIESGO ANTE MOVIMIENTO DE MASAS EN TALUDES A LO LARGO DEL CAUCE DEL RÍO MONJAS (ENTRE 784488.260 M E, 9998156.726 M N - 787220.207 M E, 10002709.527 M N) MEDIANTE AHP (ANALYTICAL HIERARCHY PROCESS)”.

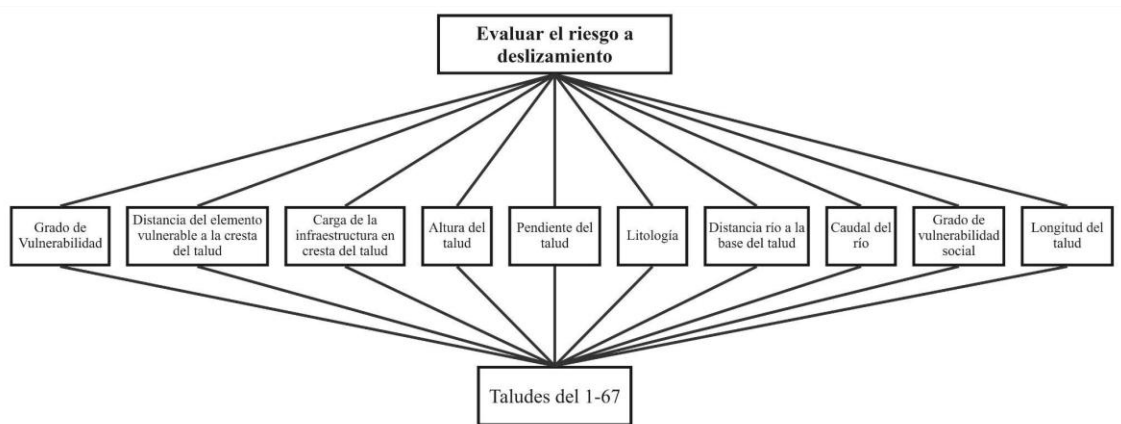
Figura 1

Estructura jerárquica

Nota. Esquema de la interrelación de las 10 variables estudiadas y de las 67 alternativas de análisis. Elaboración propia de los autores.

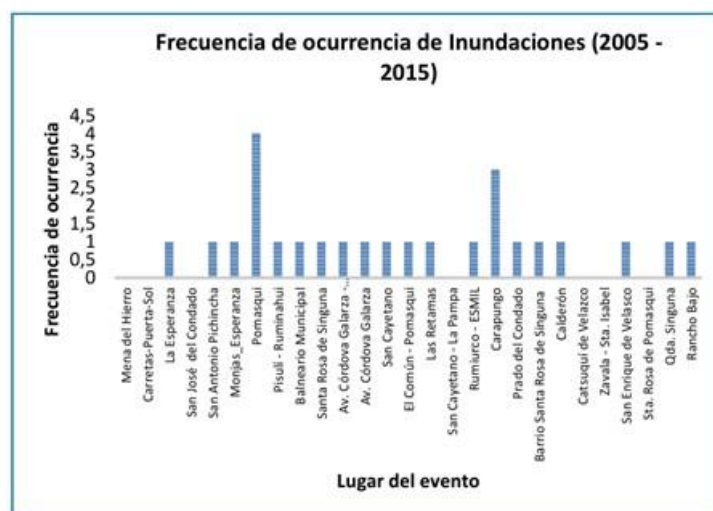
Figura 6

Histograma de eventos morfoclimáticos en la cuenca del río Monjas

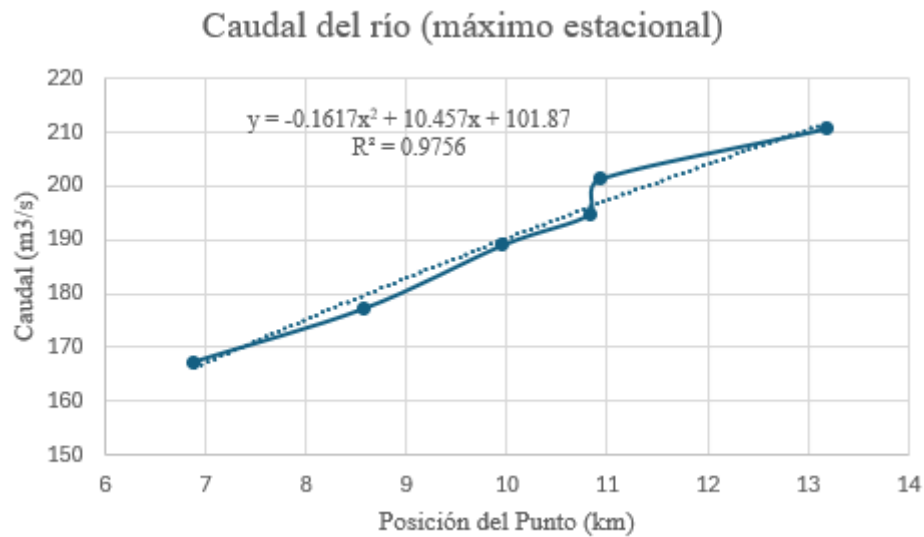
Figura 21

Curva de regresión para obtener caudales probables con un TR de 100 años

$$y = -0.1617 \cdot x^2 + 10.457 \cdot x + 101.87 \quad (20)$$

Con estos datos, se construyó en Microsoft Excel una curva de regresión que permitió extrapolar los caudales hasta el kilómetro 21.40 del recorrido del río. El análisis de ajuste determinó que la relación más representativa corresponde a una ecuación polinómica de segundo orden (véase en la ecuación 20) en función de la distancia acumulada del cauce, con un coeficiente de determinación $R^2 = 0.9759$ (véase Figura 21) lo que evidenció un alto grado de correlación entre las variables analizadas.

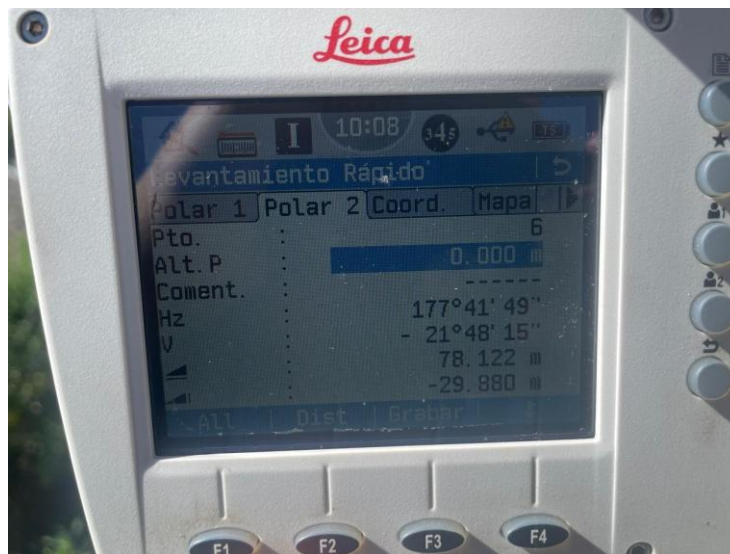
Figura 27

Altura obtenida bajo levantamiento en estación total

Nota. Imagen tomada por los autores. Resultado de medición de la altura del Talud N°10 mediante el equipo Leica TS09 plus.

Durante esta visita se utilizó una estación total con el fin de corroborar las alturas previamente estimadas a partir de las curvas de nivel disponibles. Se empleó fotogrametría en este procedimiento debido a que surgieron incongruencias entre los valores obtenidos y los que se derivaron de las curvas existentes. El software Agisoft Metashape (Photoscan Pro) fue utilizado para procesar una gran cantidad de imágenes del área que se adquirieron mediante el vuelo realizado. Este procesamiento produjo una ortofoto del área, que fue utilizada para crear nuevas curvas de nivel. Se encontró coincidencia entre los resultados obtenidos y las mediciones realizadas a través de la estación total, validando la actualización geométrica.

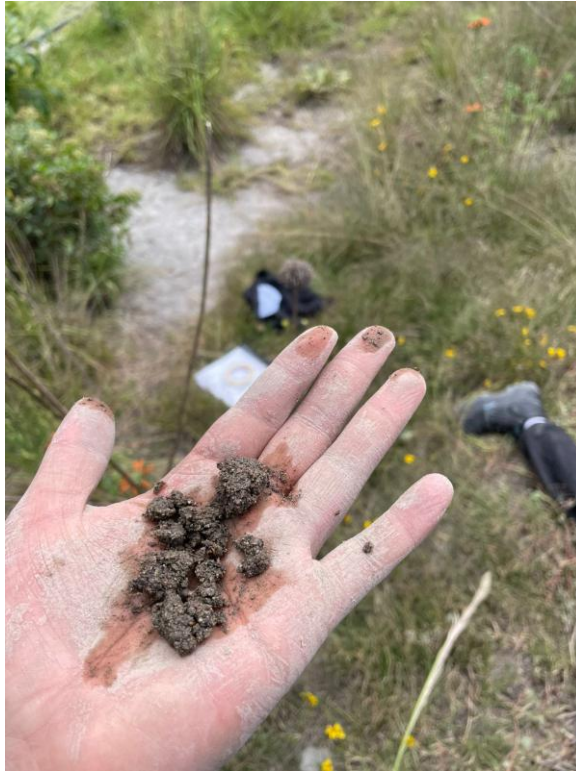
Figura C2

Imagen representativa de la Prueba de Resistencia en Seco realizada en campo

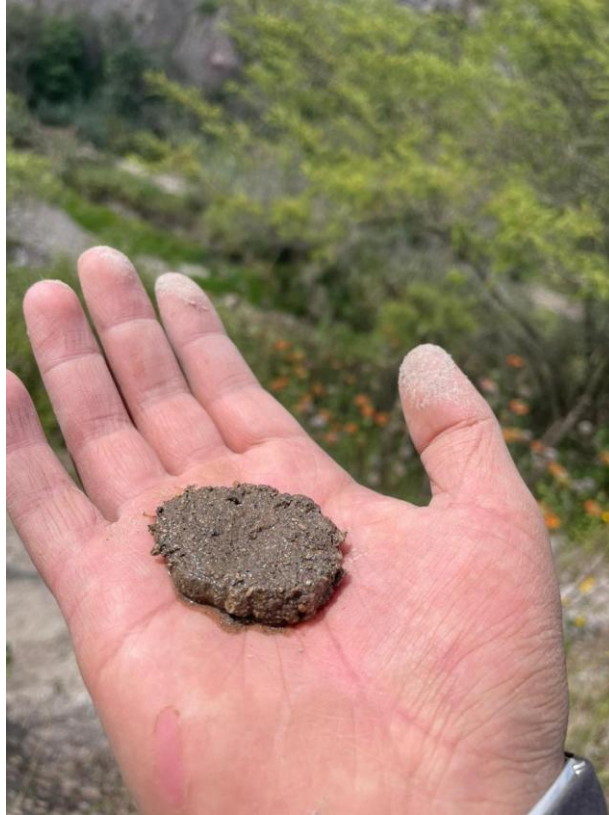
Figura C2

Imagen representativa de la Prueba de Dilatancia realizada en campo

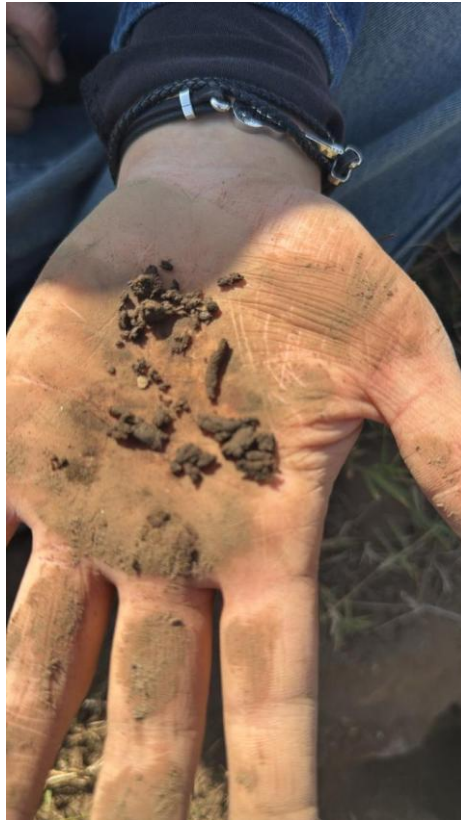
Figura C3

Imagen representativa de la Prueba de Tenacidad realizada en campo

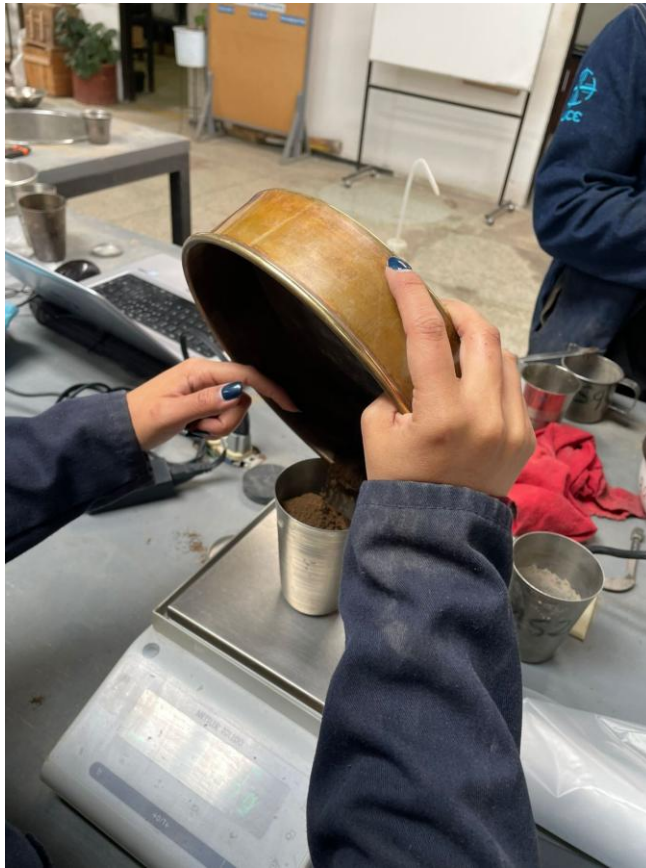
Figura D1

Imagen que ejemplifica el proceso de pesado, luego de haber realizado el tamizado por lavado

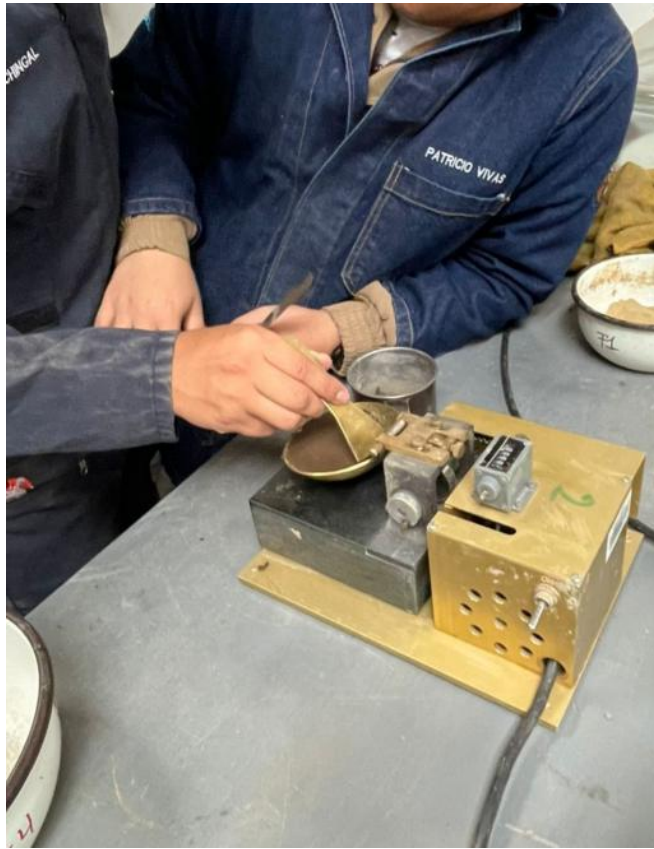
Figura D2

Imagen que ejemplifica el ensayo de laboratorio para obtener el Límite Líquido

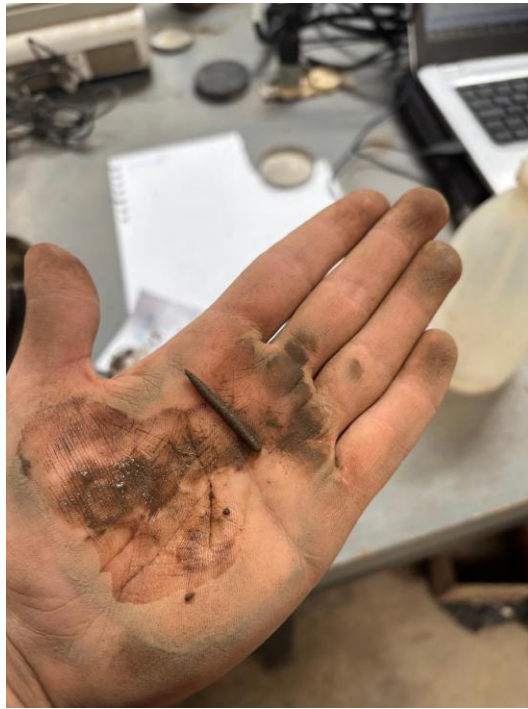
Figura D3

Imagen que ejemplifica el ensayo de laboratorio para obtener el Límite Plástico

agrietarse transversalmente o desmoronarse bajo la presión de la mano al alcanzar dicho diámetro. El LP se define en ese momento por el contenido de humedad.

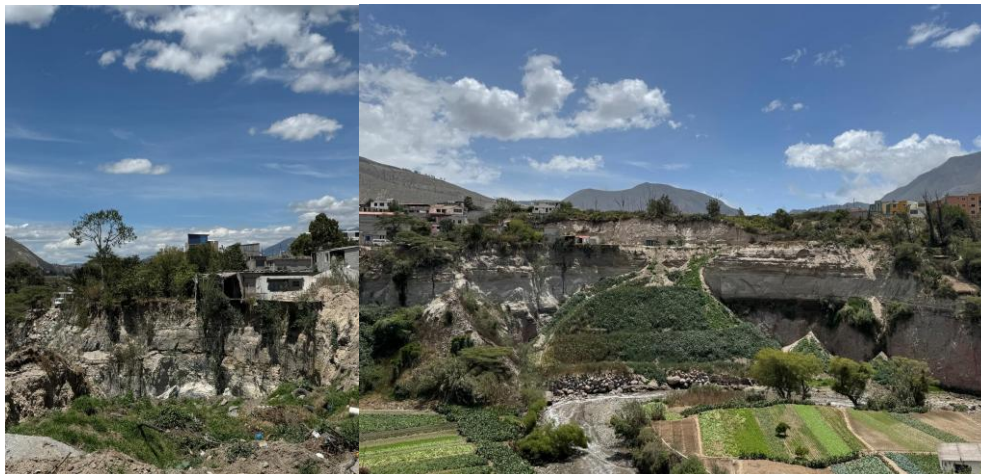
Figura F1

Casas que fueron afectadas por la erosión del talud

Nota. Diferentes perspectivas del talud 10, donde se aprecia el desgaste de este al igual que la afectación sobre una vivienda que antes se encontraba en su cresta. Elaboración de los autores.

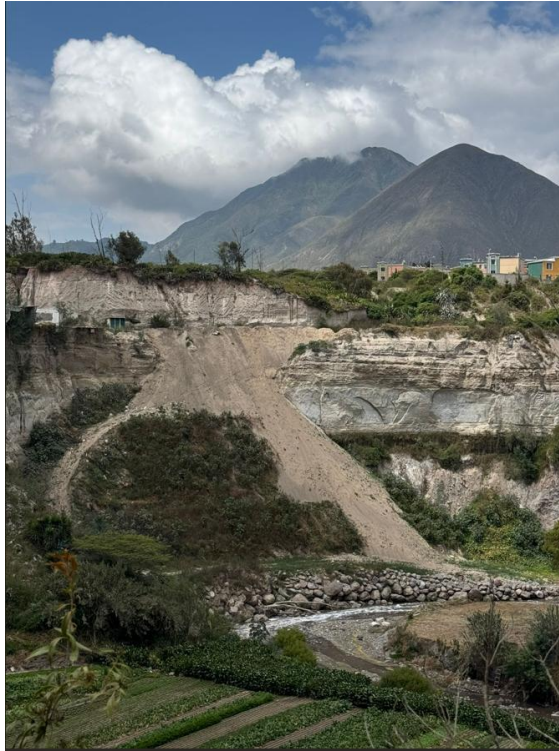
Figura F2

Talud 10 al final del estudio

Nota. Esta imagen muestra como el talud 10 es aquel que presenta la mayor inestabilidad de los taludes analizados. Elaboración de los autores.

Finalmente, tras la evaluación integral de los taludes monitoreados durante este proceso, se identificó al Talud N.º 10 como el caso con mayor deterioro visible y nivel de riesgo. Como se evidencia en el reporte fotográfico del Anexo F (Figura F1), este sitio presenta una afectación severa: se documentó el colapso parcial de dos viviendas, de las cuales solo permanecen estructuras remanentes tras el deslizamiento de sus cimientos. Adicionalmente, previo al fallo, la cresta del talud presentaba un agrietamiento tensional significativo, síntoma claro de su inestabilidad natural. Cabe destacar que, tras la temporada invernal ocurrida durante el periodo de estudio, se desencadenaron los movimientos de masa previstos. Como respuesta reactiva, la comunidad procedió a rellenar nuevamente el talud empleando material heterogéneo no controlado, tal como se detalla en el Anexo F (véase la Figura F2).

- El Talud 10 representa el escenario más crítico del tramo analizado, alcanzando un LRI de 4.119. El análisis desagregado de sus variables evidencia un mecanismo de falla inminente impulsado por dos frentes. En la componente social, los indicadores superan holgadamente los umbrales máximos establecidos: se contabilizan 137 edificaciones afectadas (superando el límite crítico de 120) y una carga de infraestructura que alcanza el nivel 4. Simultáneamente, las características físicas configuran un escenario de alta inestabilidad: la distancia al elemento posiblemente afectado es nula (0 m), la pendiente supera los 55° y la proximidad al cauce (< 27 m) expone el pie del talud a una socavación activa. A este cuadro se suma la presencia de viviendas informales en la corona, las cuales no solo aportan una sobrecarga estática no controlada, sino que, al carecer de drenaje, favorecen la saturación del suelo (SP-SM), incrementando la probabilidad de colapso ante eventos de precipitación extrema.
