Pontificia Universidad  
Católica del Ecuador

## **TESIS DE GRADO**

**COMPARACIÓN DE LA ACUMULACIÓN DE  
DETRITOS LEÑOSOS EN LA CUENCA DE LOS RÍOS  
ATACAMES Y SÚA: INFLUENCIA DEL USO DE  
CAMBIO DE SUELO**

**Esmeraldas – Marzo, 2018**

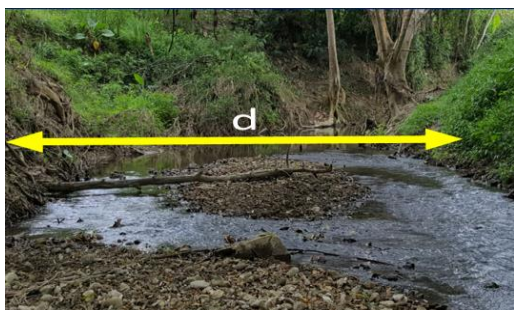
**Figura 2. Ancho del río**

En cada estación, se delimitó una longitud de muestreo de 200 m de cauce a favor de la corriente del río. En cada tramo, se determinó la anchura del cauce seco en 10 secciones (figura 2) para determinar el área de muestreo y se midieron todos los fragmentos leñosos mayores a 100 cm de longitud y con un diámetro mayor a 5 cm (figura 3), registrando la longitud y los diámetros menor y mayor de cada tronco cinta métrica (figura 4) y una forcípula forestal (figura 5). Para el cálculo del volumen de cada pieza de madera se usó la fórmula del volumen de un cilindro sólido:

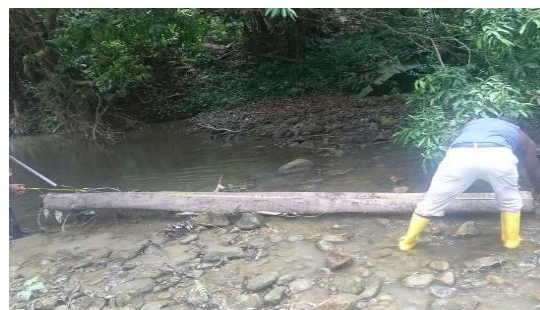
**Figura 3. Medida del material leñoso grueso**

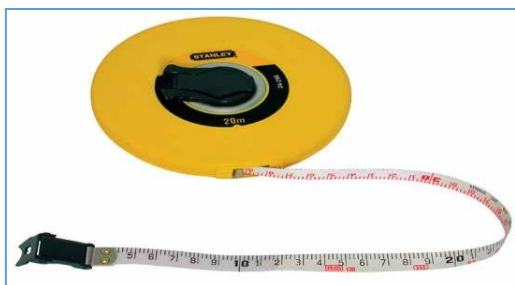
**Figura 4. Cinta métrica para medir longitudes**

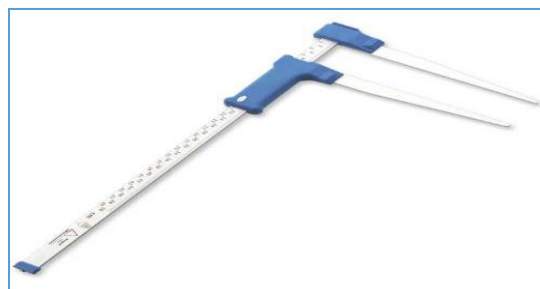
**Figura 5. Forcípula forestal para medir diámetros**
