PONTIFICIA UNIVERSIDAD CATÓLICA DEL ECUADOR
FACULTAD DE ARQUITECTURA, DISEÑO Y ARTES

TRABAJO DE TITULACIÓN PREVIO A LA OBTENCIÓN DEL TÍTULO DE
MAGÍSTER EN URBANISMO CON MENCIÓN EN
EN PROYECTOS URBANOS CON ENFOQUE AL CAMBIO CLIMÁTICO

Recuperar el territorio a través del Suelo, Agua y Agricultura

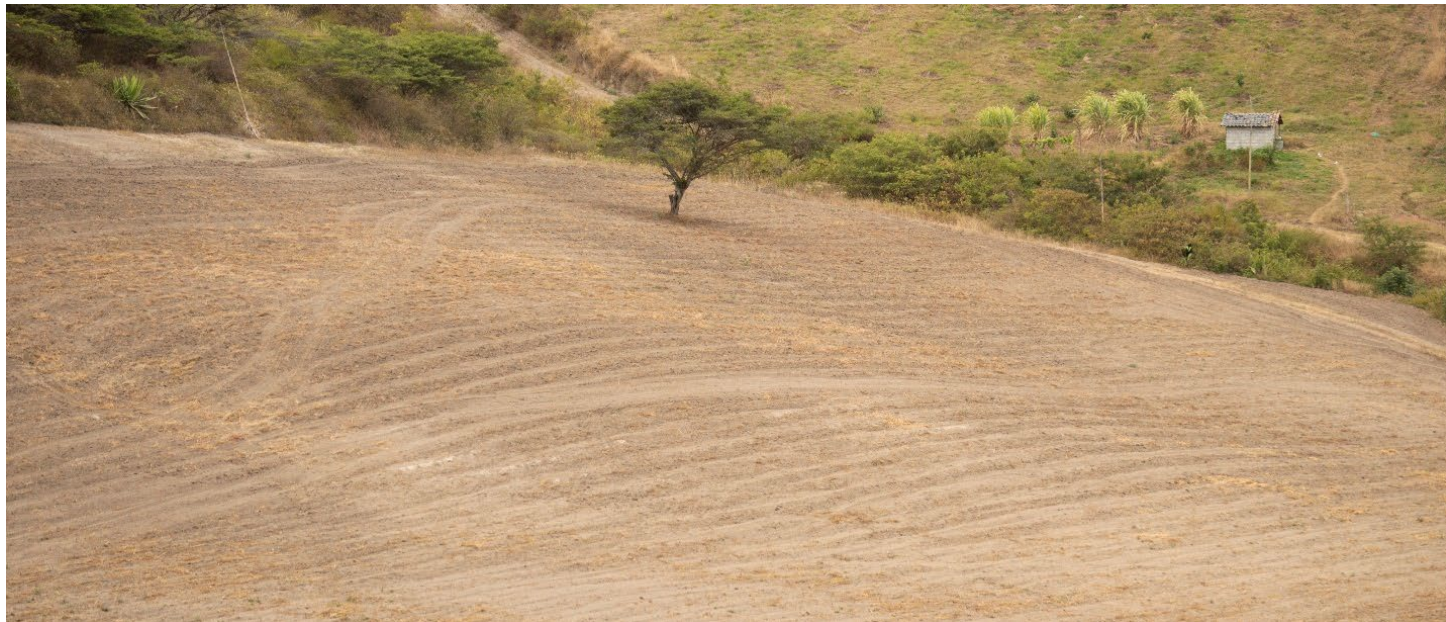
Terreno labrado con tractor, en la parte baja de la comuna de Azaya de Urququí.
Fotografía: P. Meneses, 2023, Comuna de Azaya.

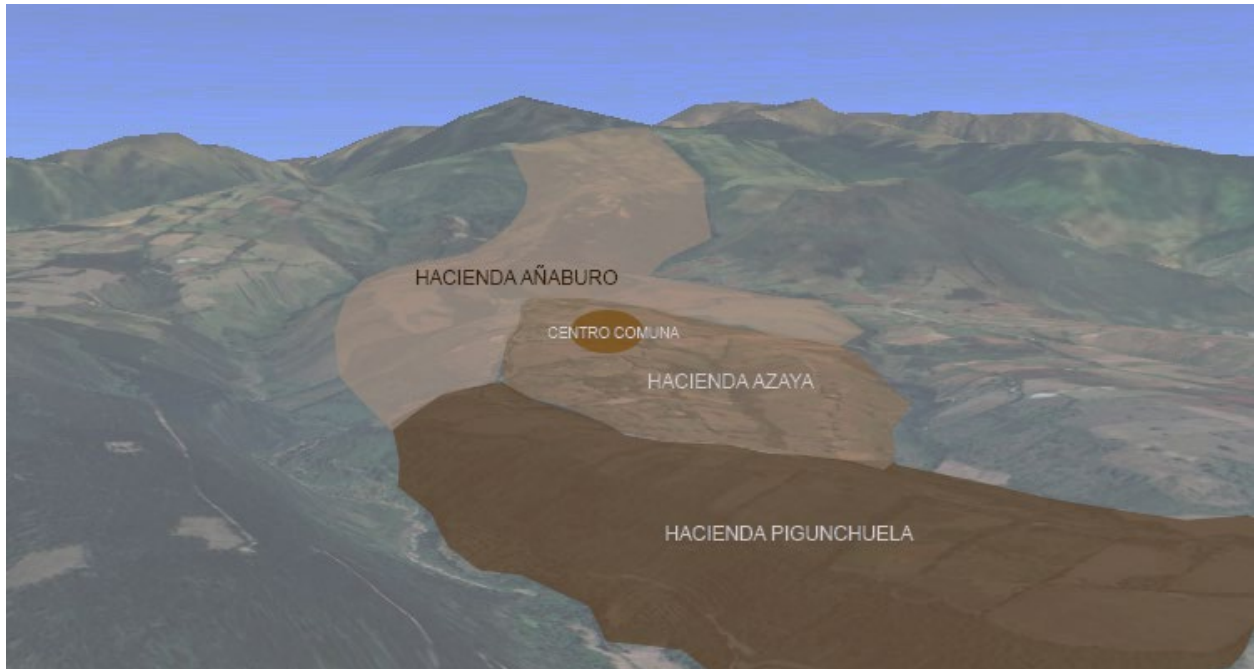
Según José Luis Alcuacer, el área de estudio pertenecía a tres haciendas: Hacienda Pigunchuela en la parte baja, Hacienda Azaya en la parte central y Hacienda Añaburo en la parte alta. Actualmente solo existe la hacienda Añaburo con un territorio que va desde el límite superior de la comuna hasta el páramo de Piñan.

Territorio de antiguas haciendas. Imagen: P. Meneses, 2023.

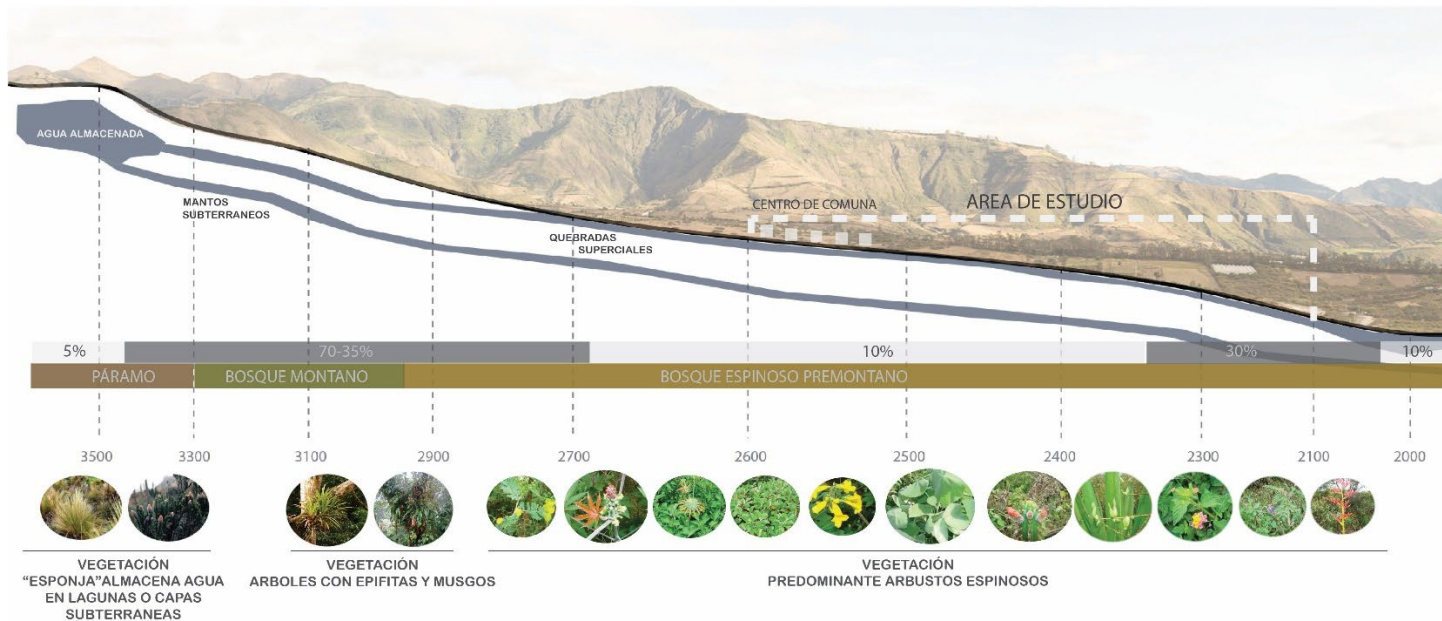
Corte longitudinal del área de estudio: Sistema hídrico, pendientes, ecosistemas.
Imagen: P. Meneses, 2023.

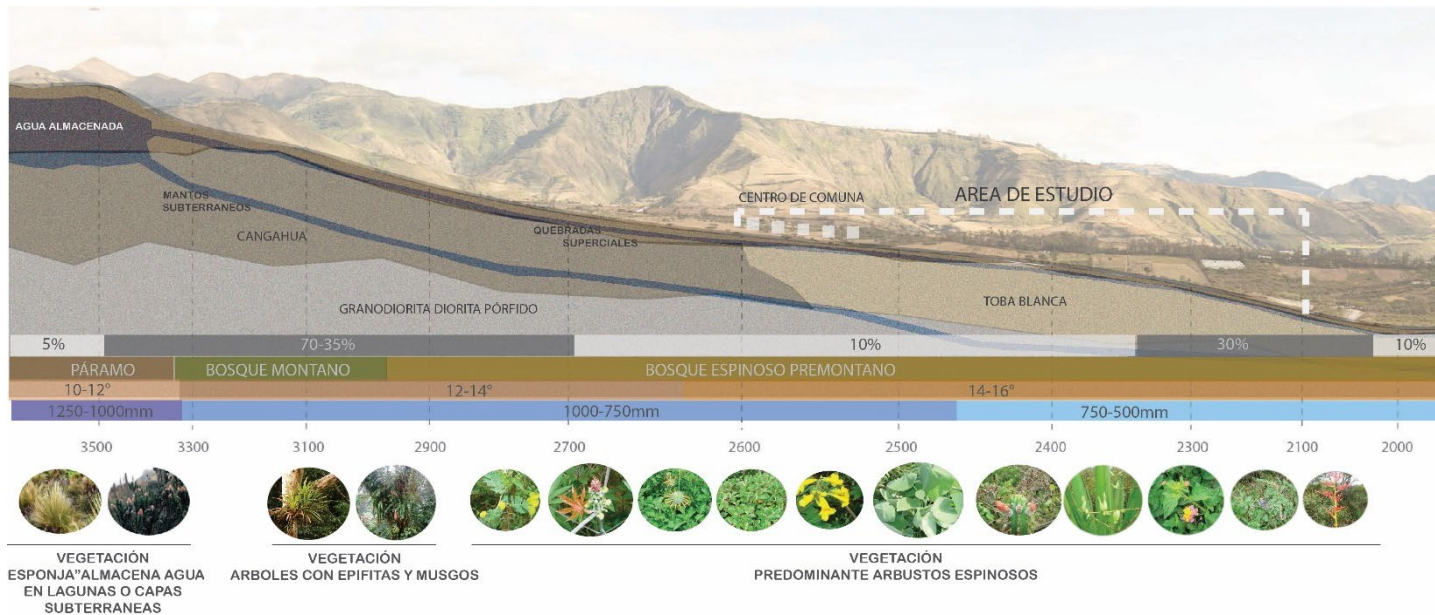
Corte longitudinal del área de estudio: Sistema hídrico, pendientes, ecosistemas, precipitación, temperatura.
 Imagen: P. Meneses, 2023.

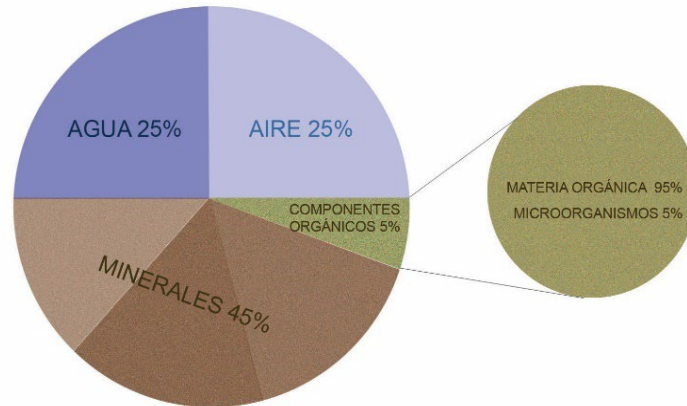
El suelo está formado por una parte mineral y otra parte orgánica, además de agua y aire. La parte mineral está compuesta por arena, limo y arcilla, cada una con partículas de diferentes tamaños. La unión de estas partículas forma agregados macro o micro, dependiendo del tamaño. Estos agregados se estructuran por materia orgánica (humus, materia vegetal en descomposición) y por su componente biológico, principalmente compuesto por microorganismos.

Composición del suelo.

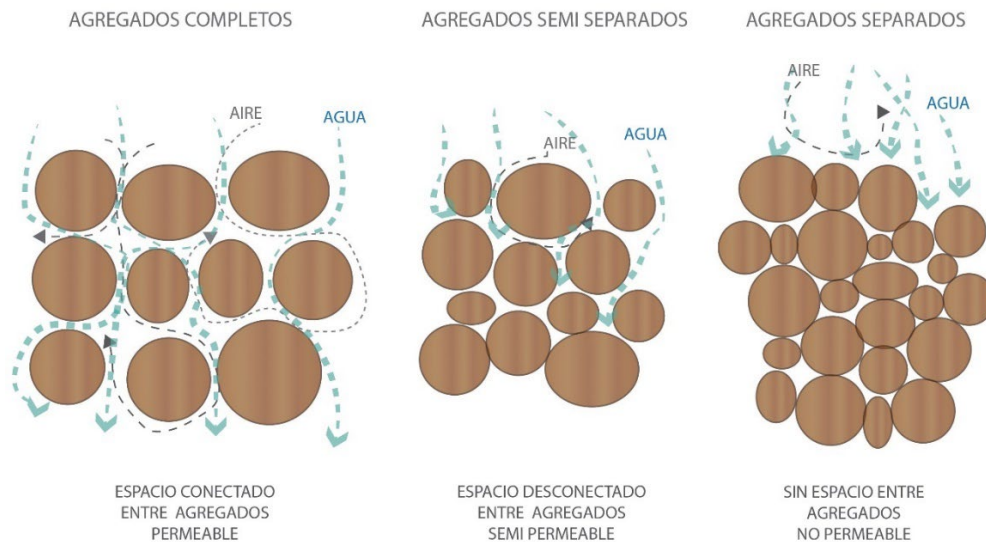
Los suelos con agregados separados van perdiendo sus espacios vacíos de paso de agua y aire, convirtiéndose en suelos compactos e impermeables, sin capacidad de absorción, susceptibles a la erosión por escorrentía, aún más, si sus pendientes son pronunciadas.

Características de los agregados del suelo.

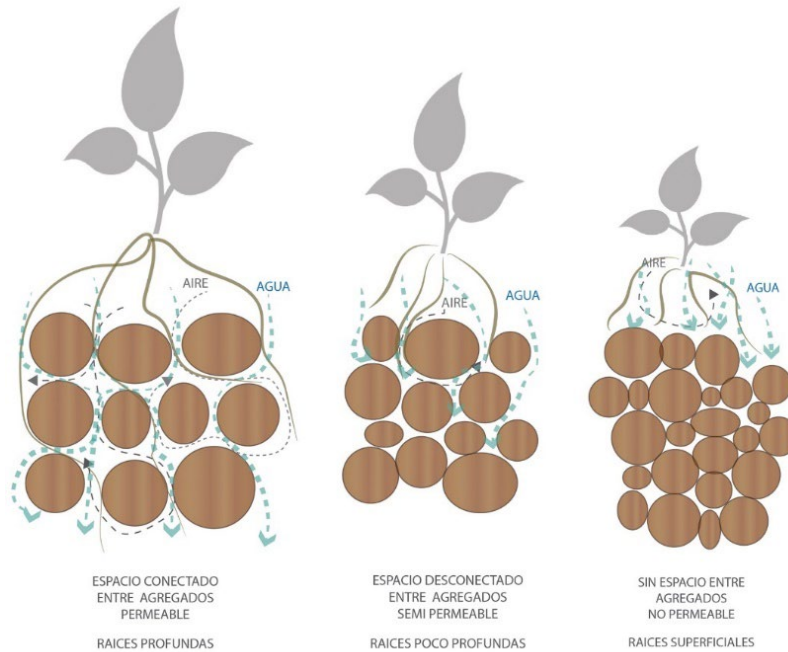
en pequeñas particular el suelo se compacta, tanto el agua como las raíces quedan en la superficie sin capacidad de generar una buena estructura de soporte para el desarrollo de la planta.

Características de los agregados del suelo y las plantas. Gráfico: P. Meneses, 2023.

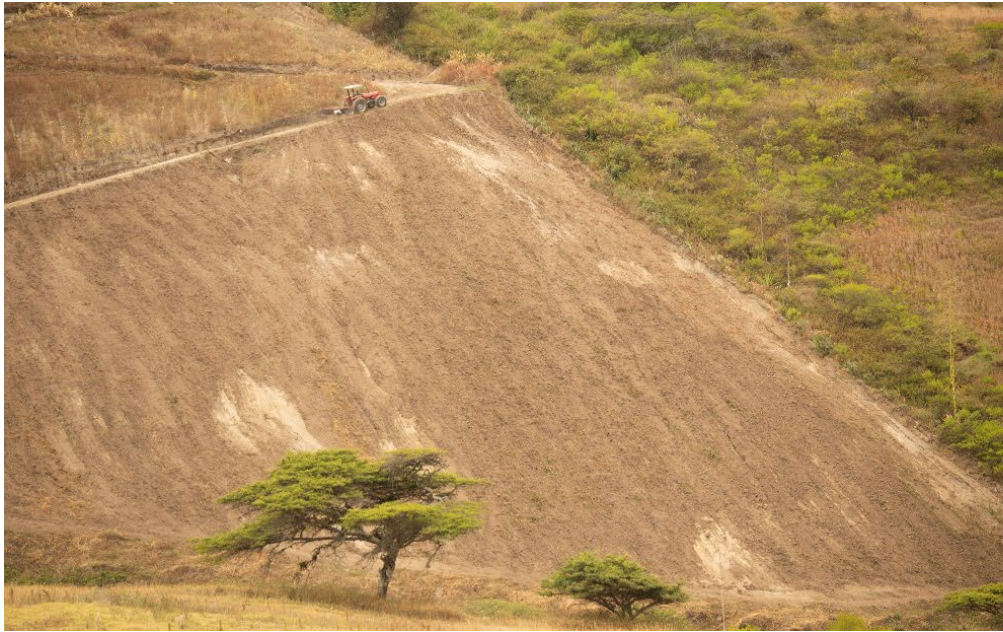
Actualmente dentro del área de estudio las prácticas de labranza con tractor son las más comunes, ya que *“requieren menos tiempo y menos esfuerzo físico”* (J. Alcuacer agricultor del área de estudio). Según C. Echeverría la labranza con tractor es más profunda, agresiva y destructiva en comparación a la labranza con bueyes (práctica común en los inicios de la comuna). La labranza con tractor asociada con la siembra de monocultivos extensivos extrae de manera desmedida los nutrientes del suelo sin darle tiempo para volver a producirlos. Este tipo de agricultura, además, saca por completo la capa de vegetación del suelo dejándolo descubierto, sin esta capa orgánica el suelo pierde su fuente natural de nutrición, estructuración y capacidad de retener la humedad.

Terrenos de la parte baja de la comuna de Azaya de Urcuquí.
Fotografía: P. Meneses, 2023, Comuna de Azaya.

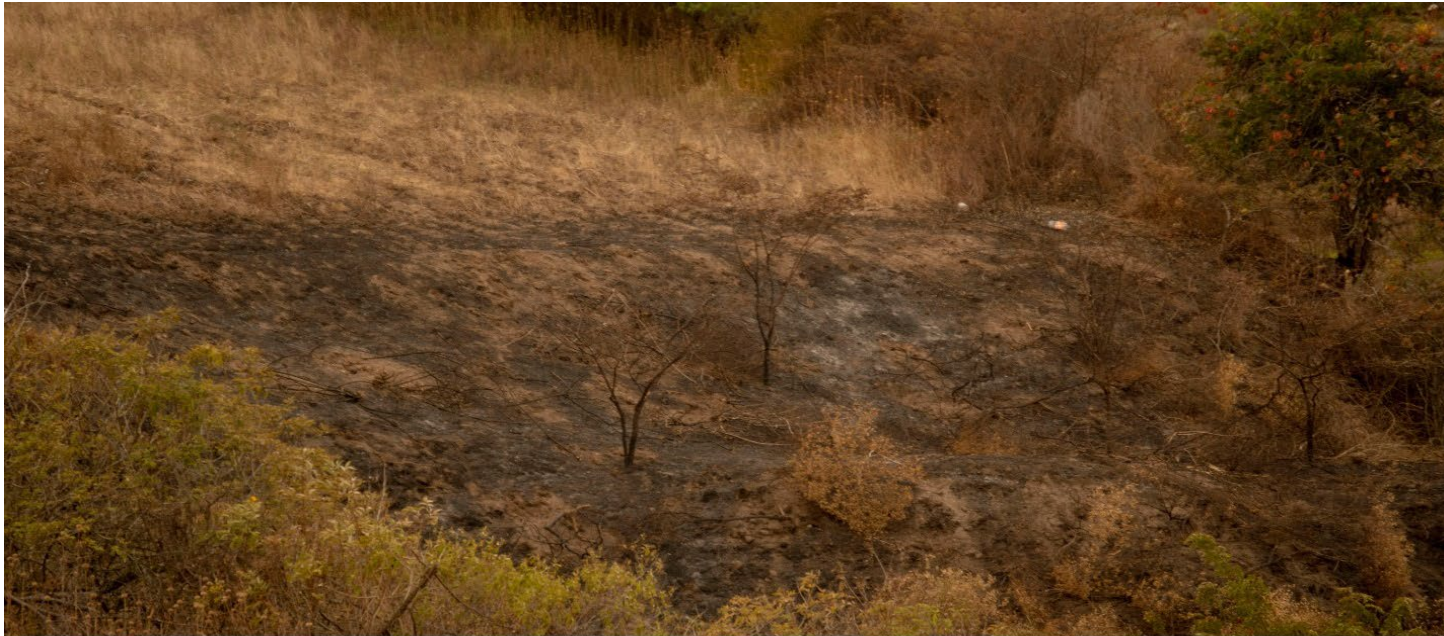
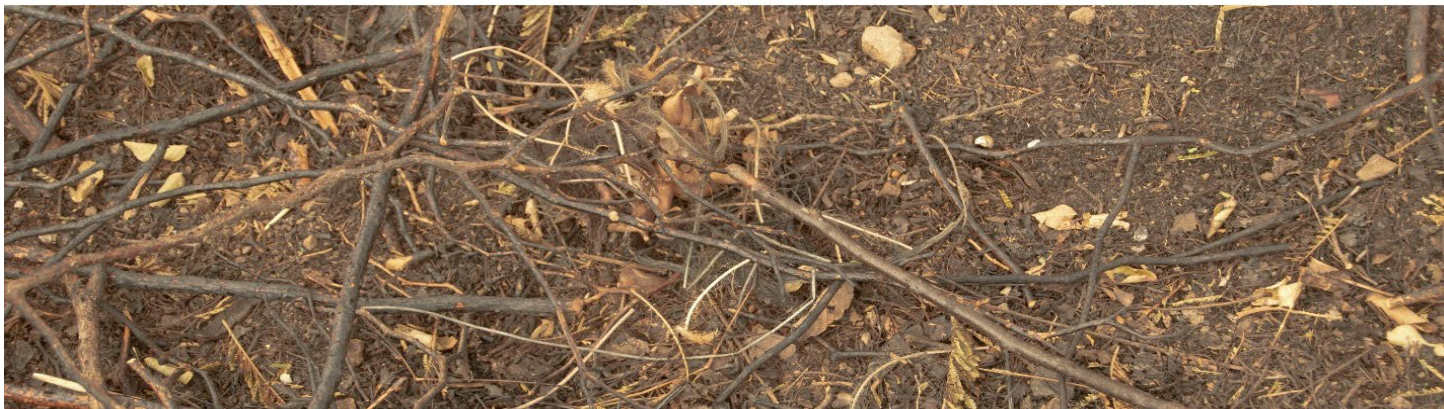
Terreno quemado en la parte baja del área de estudio.
Fotografía: P. Meneses, 2023, Comuna de Azaya.

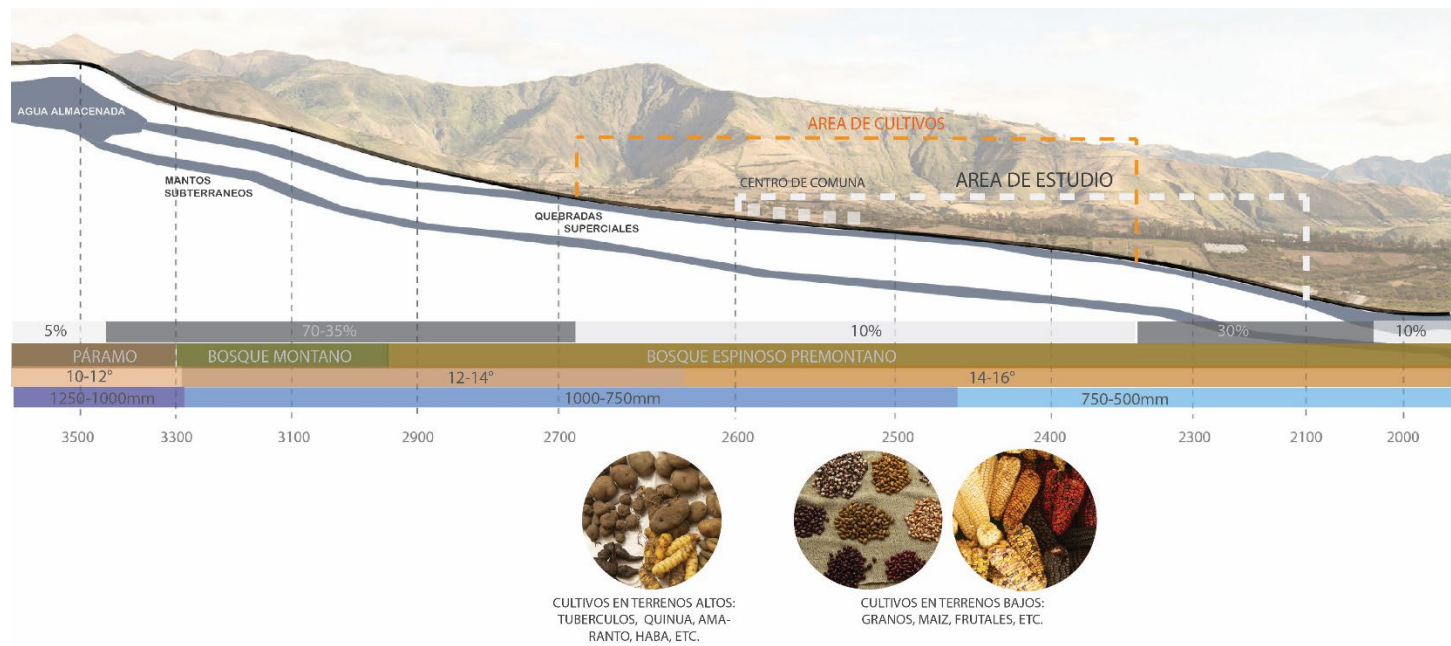
Corte longitudinal del área de estudio: Propuesta de áreas para cultivos y tipos de cultivos según su altitud.
Imagen: P. Meneses, 2023.

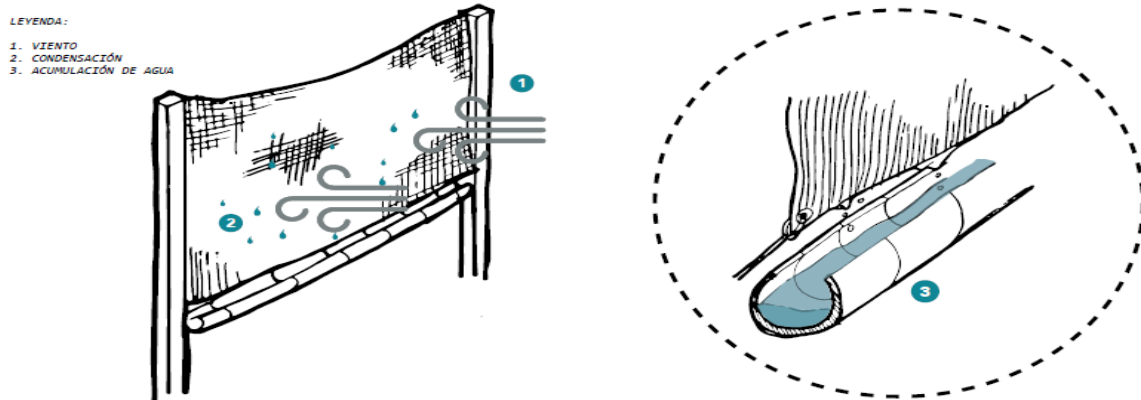
Funciona con paneles cubiertos de malla donde se depositan las partículas de agua, las partículas se concentran hasta transformarse en gotas de agua, posteriormente estas gotas caen por gravedad a canales de recolección, que descargan en tanques de almacenamiento.

Gráfico del panel del sistema de atrapanieblas.

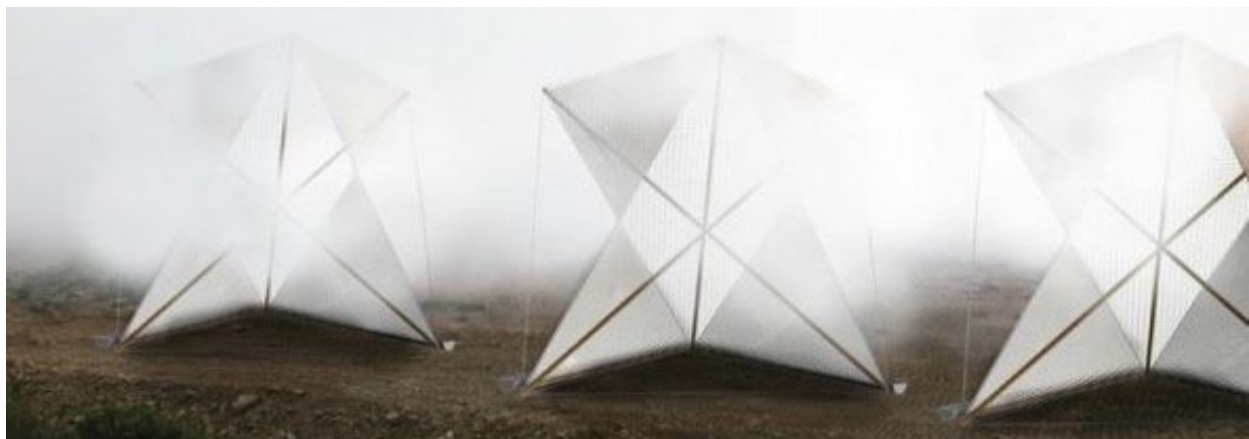
Atrapanieblas tridimensional, diseño de Tomás Garay Ávila
