TRABAJO DE INTEGRACIÓN CURRICULAR

**DISEÑO ARQUITECTÓNICO DE UN CONJUNTO RESIDENCIAL Y COMERCIAL A PARTIR DE LA REHABILITACIÓN  
DE UN BIEN INMUEBLE PATRIMONIAL EN EL CENTRO HISTÓRICO DE LA CIUDAD DE IBARRA**

**ARQUITECTO**

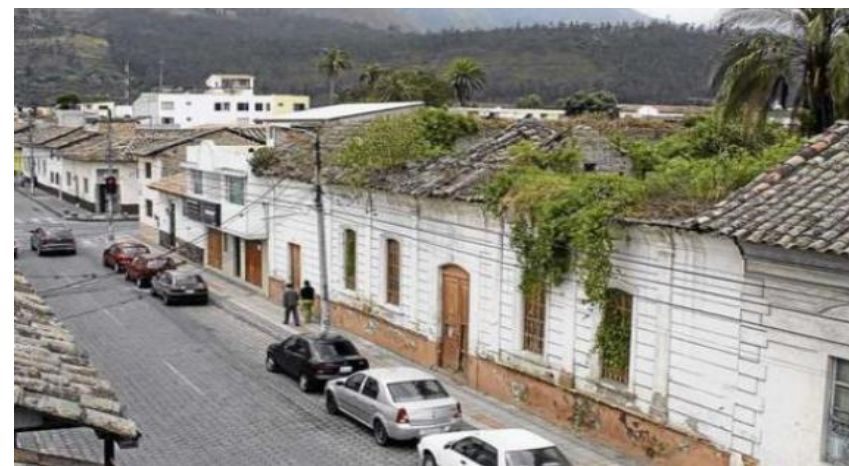
*Figura. 3 Fotografía del estado actual de deterioro de una edificación*

**Nota:** La imagen muestra el deterioro avanzado de algunas de las viviendas inventariadas en Ibarra.

Sin embargo, muchos de estos espacios han experimentado un progresivo abandono y deterioro de sus edificaciones residenciales, situación que también se evidencia en el caso de Ibarra. Como se observa en la figura 3, varias edificaciones residenciales catalogadas como bienes inmuebles patrimoniales inventariados presentan un notable estado de deterioro debido a la desatención tanto de sus propietarios como de las entidades del Gobierno Autónomo Descentralizado Municipal.

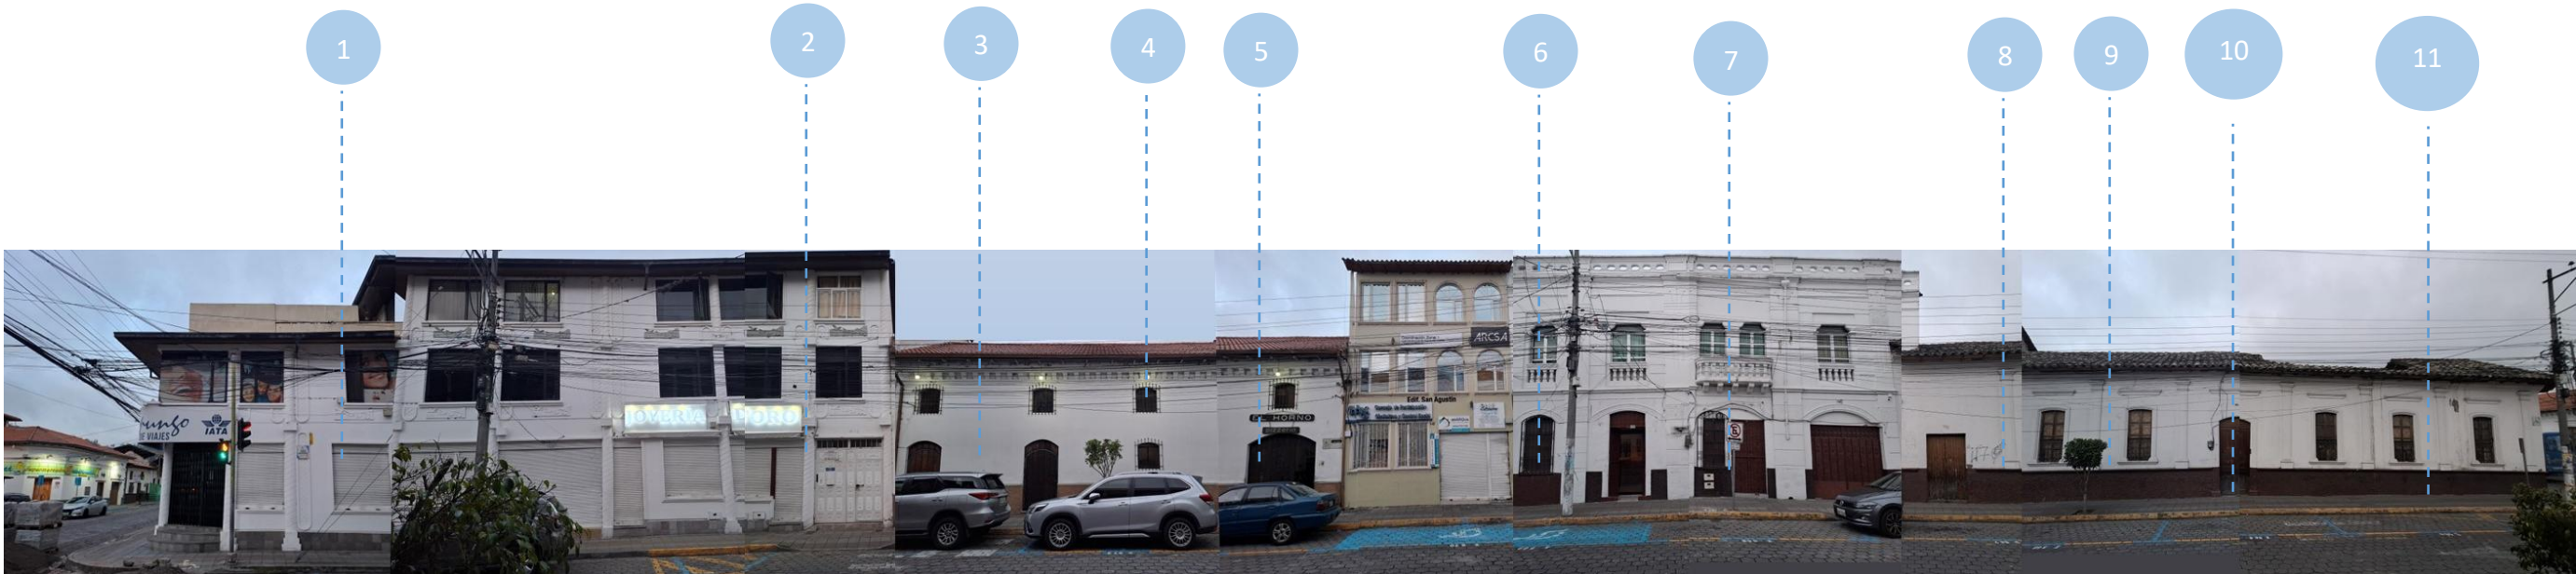
Figura. 58 Análisis lienzo calle Vicente Rocafuerte (Lado A)

1. MOLDURAS CON MOTIVOS ANIMALES REPRESENTANDO AVES EN VUELO
2. PILASTRAS DE SECCIÓN CIRCULAR CON ESTRÍAS INCLINADAS
3. CORNISA Y ALERO DE CUBIERTA DE TEJA
4. ARCO DE MEDIO PUNTO REBAJADOS EN LAS VENTANAS
5. PUERTA DE MADERA
6. ANTEFIJO CON DECORACIONES
7. BALCONES
8. PILASTRAS DE FUSTE RECTANGULAR
9. ALERO Y CANECILLOS DE MADERA
10. PUERTA DE MADERA
11. ZÓCALO DE TEXTURA RUGOSA

En la calle Vicente Rocafuerte se evidencia una armonía en el tratamiento cromático de sus fachadas. Predominan los tonos pastel, con un uso destacado del color blanco como base. A pesar de la presencia de diversos elementos arquitectónicos que aportan jerarquía a las edificaciones, se conserva una continuidad visual que refuerza la unidad del conjunto.

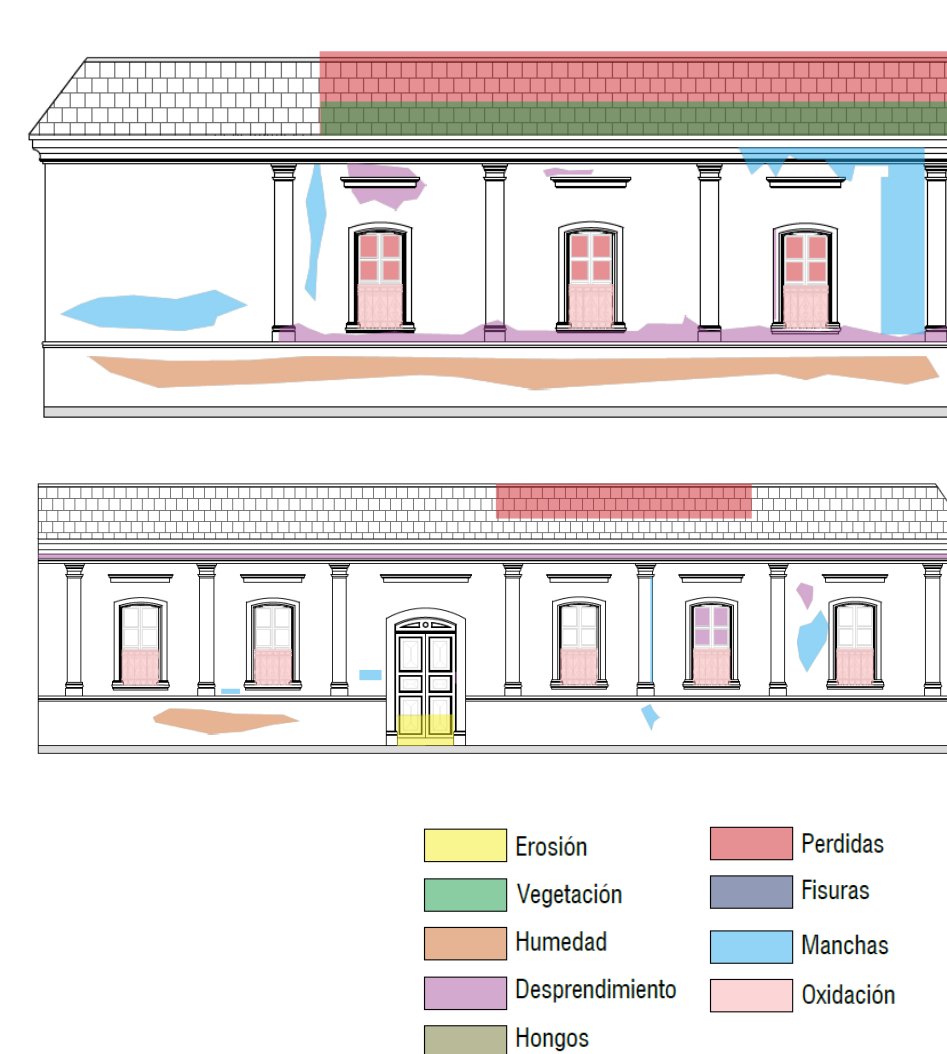
Figura. 73 Estado actual Fachadas del lote.

La cubierta de la casa madre se encuentra en un estado deteriorado muy avanzado, faltando incluso varios aleros parcialmente o en su totalidad. Esto da paso a que se genere vegetación en la parte superior de los muros, así mismo la falta de una cubierta completa acelera en gran medida su deterioro y posterior colapso.

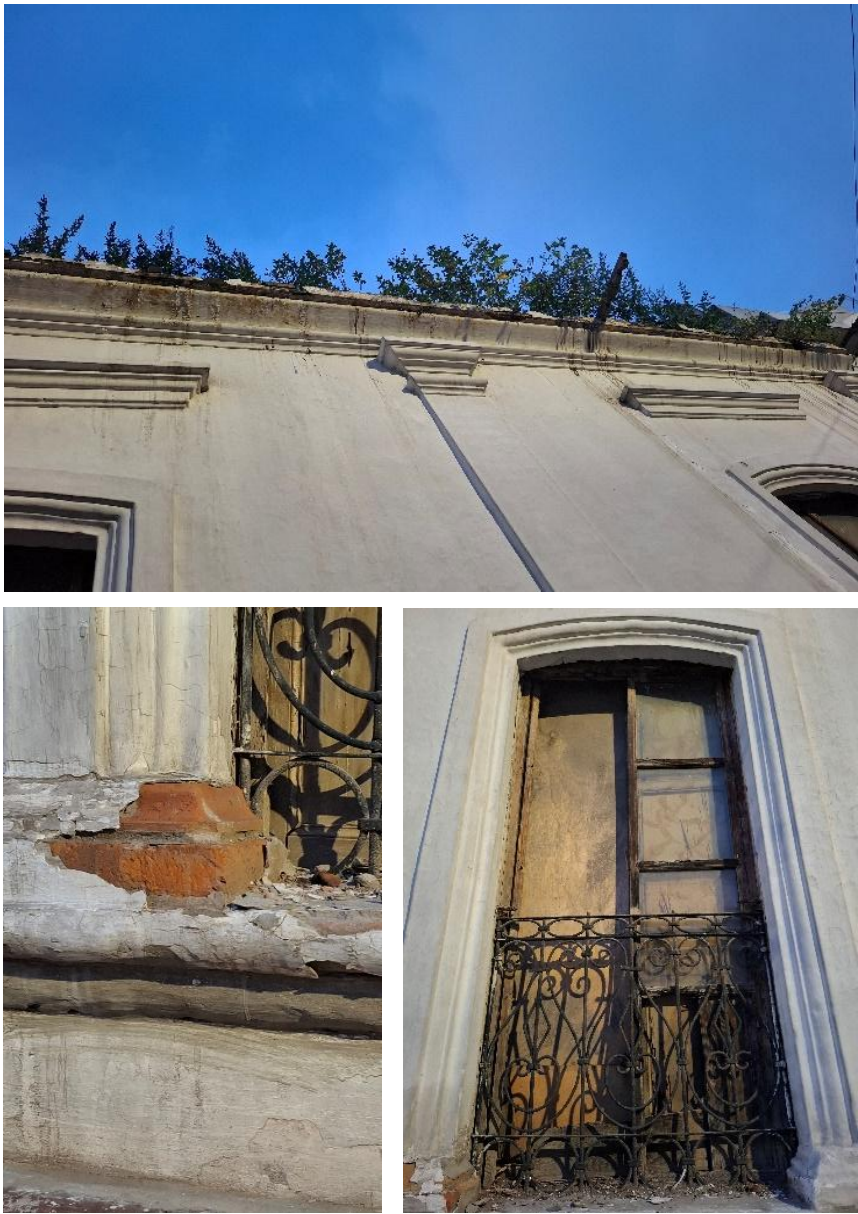
Figura. 75 Fotografías del estado actual de la casa madre (lesiones fachada).

Tras la inspección visual se detectaron varias lesiones en las 2 principales fachadas de la edificación madre, entre las mas graves y que contribuyen en gran medida a su continuo deterioro se identificaron: faltantes en carpinterías, aleros parcialmente colapsados, acabados con desprendimientos, manchas de aerosol y suciedad, vegetación creciendo desde los muros desprotegidos.

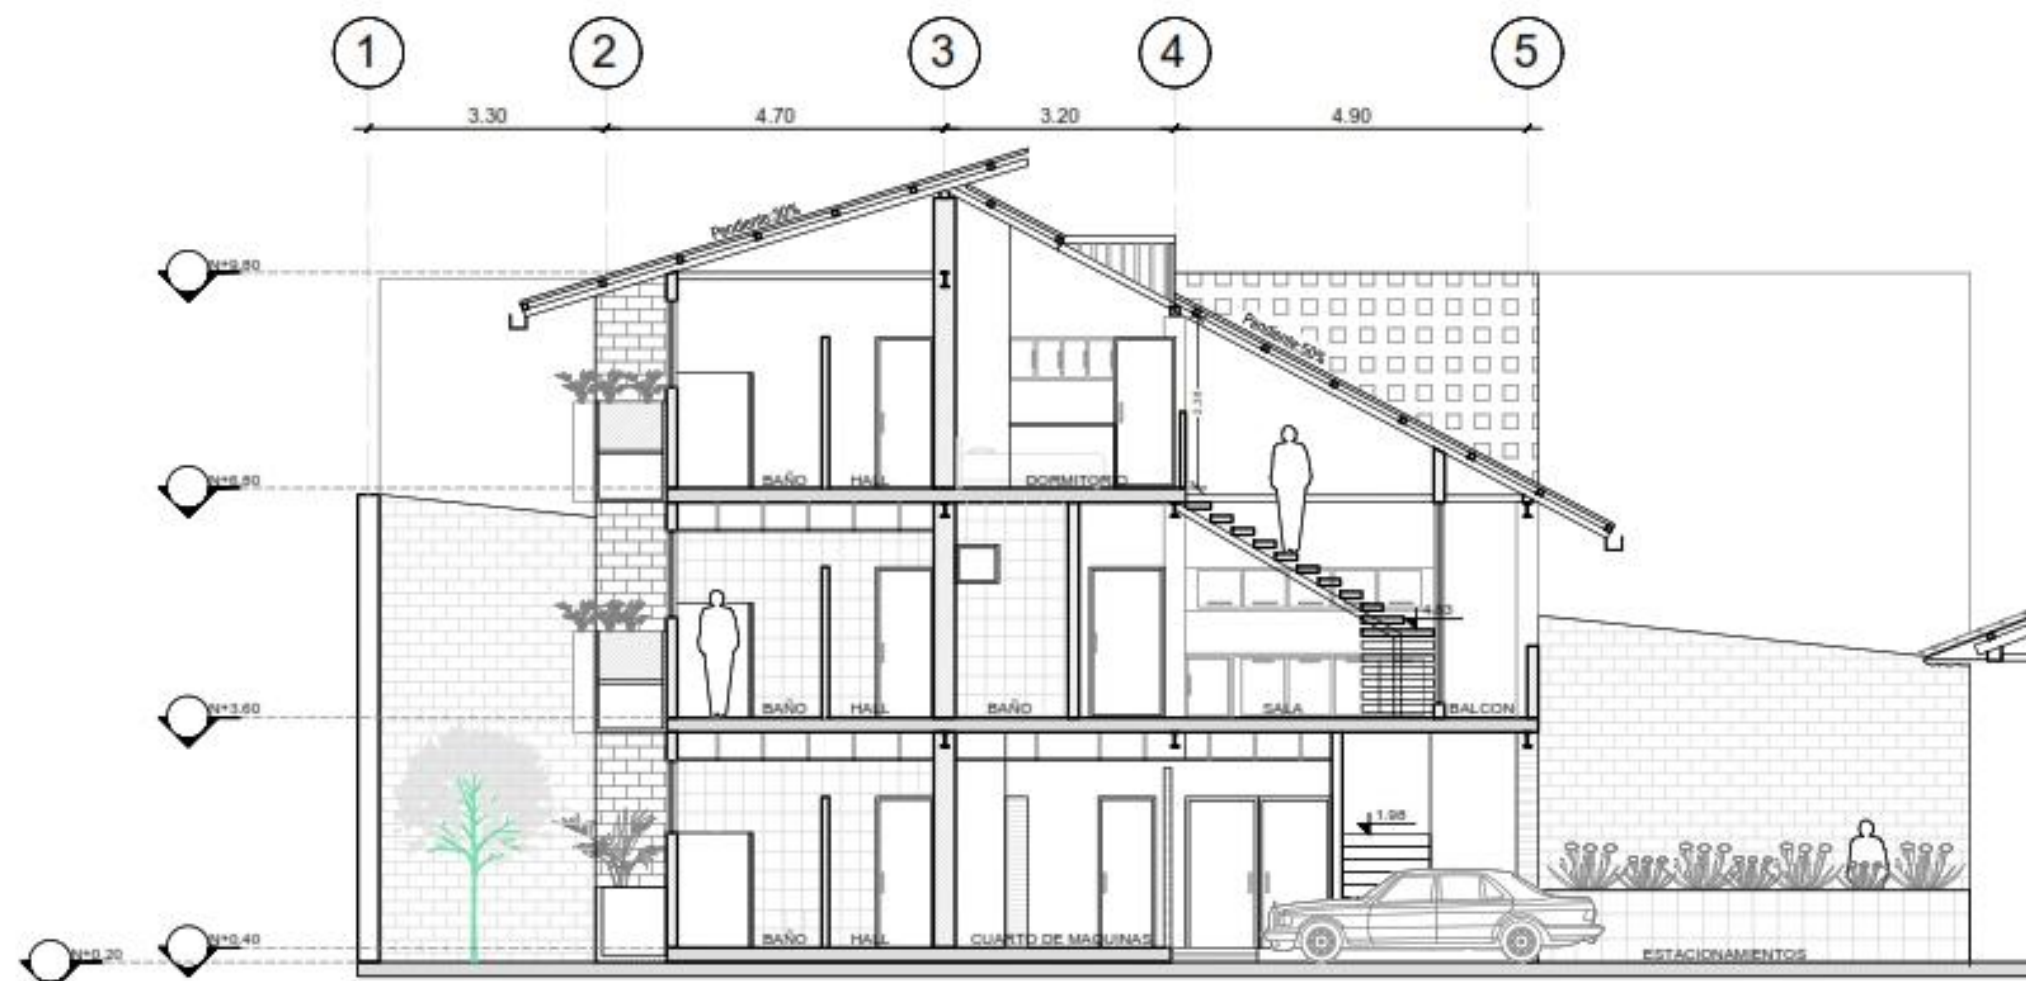
**CORTE A-A BLOQUE RESIDENCIAL**  
**ESCALA 1.100**
