PONTIFICIA UNIVERSIDAD CATÓLICA DEL ECUADOR
FACULTAD DE ARQUITECTURA DISEÑO Y ARTES

MAESTRÍA DE ARQUITECTURA Y SOSTENIBILIDAD

**EVALUACIÓN DEL COMPORTAMIENTO TÉRMICO DE DOS VIVIENDAS
RURALES EN CLIMA CÁLIDO HÚMEDO – CASO CHAMANGA**

Quito – 2019

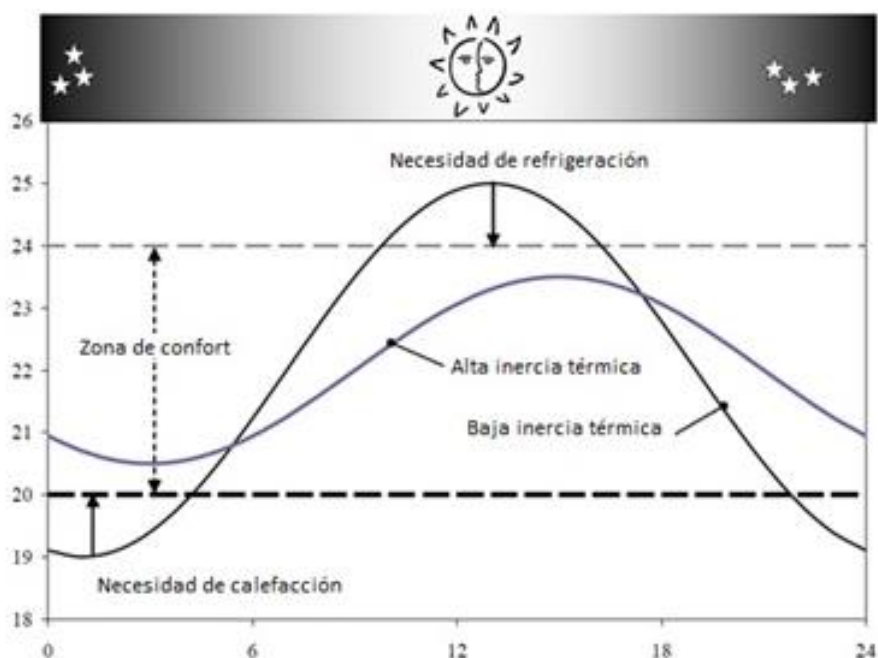
La inercia térmica de es el tiempo que tarda en traspasar el calor de un material o superficie al interior dependiendo del espesor de material, el calor específico, el coeficiente de conductividad de los materiales que componen la envolvente (figur3). (Turégano, Hernández, & García, 2003)

Figura 3: Inercia Térmica

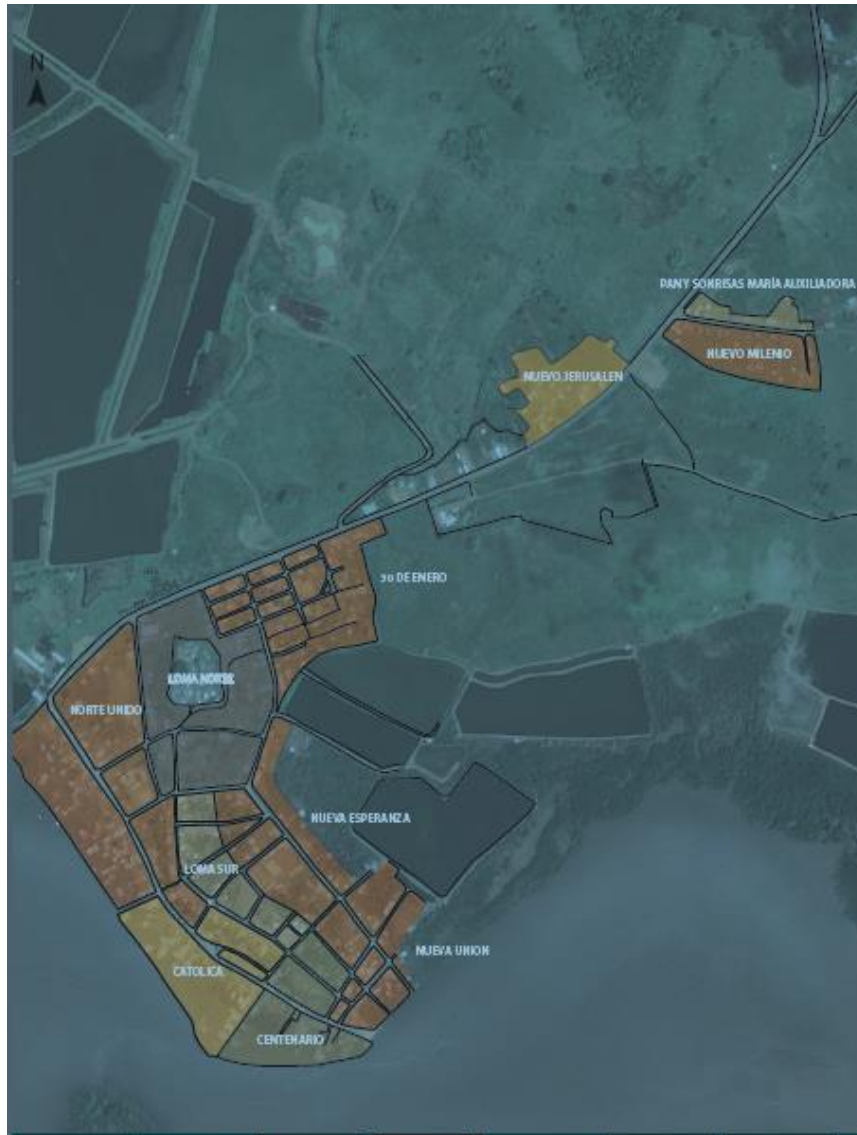
Figura 7: Planos de barrios y alturas de edificaciones de Chamanga. Fuente: PDOT de San José de Chamanga 2016 – 2025 GAD-P, 2016.

Para determinar la selección de los casos de estudio se partió de la información levantada por la Maestría de Diseño Urbano y Territorial - MDUT (MDUT, 2016) luego del terremoto del 16 de abril del 2016. Chamanga está conformada por 11 barrios: Pan y Sonrisas María Auxiliadora, Nuevo Milenio, Nueva Jerusalén, 30 de enero, Loma Norte, Norte Unido, Loma Sur, Nueva Esperanza, La Católica, Centenario y Nueva Unión (figura 7)

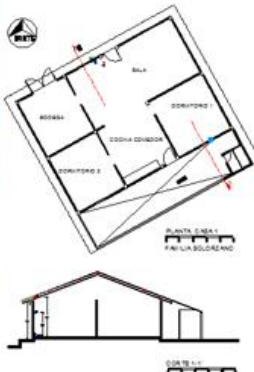
Barrio Norte Unido Calle América Familia Solorzano

Construcción mixta	Bloque enlucido estructura de hormigón armado	Estructura metálica y techo de Galvalumen (Aluminio y zinc)	Piso de cemento sin revestimiento	Ventanas y puertas de madera con visagras
Vivienda 2	20 años

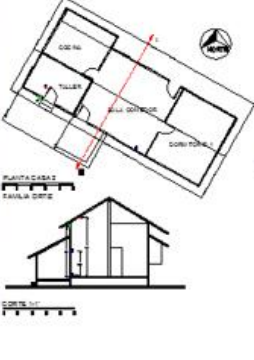
Barrio Loma Sur calle San Jo Familia Ortiz

Construcción de madera	Tablas de madera de colorado de 22x2 cm, unidas con clavos sobre estructura de madera colorado de 10x10 cm.	Estructura de madera, alfagias de 10x10 cm, con techo de zinc	Estructura de madera y entablado de colorado 22x2 cm.	Ventanas y puertas de madera con visagras

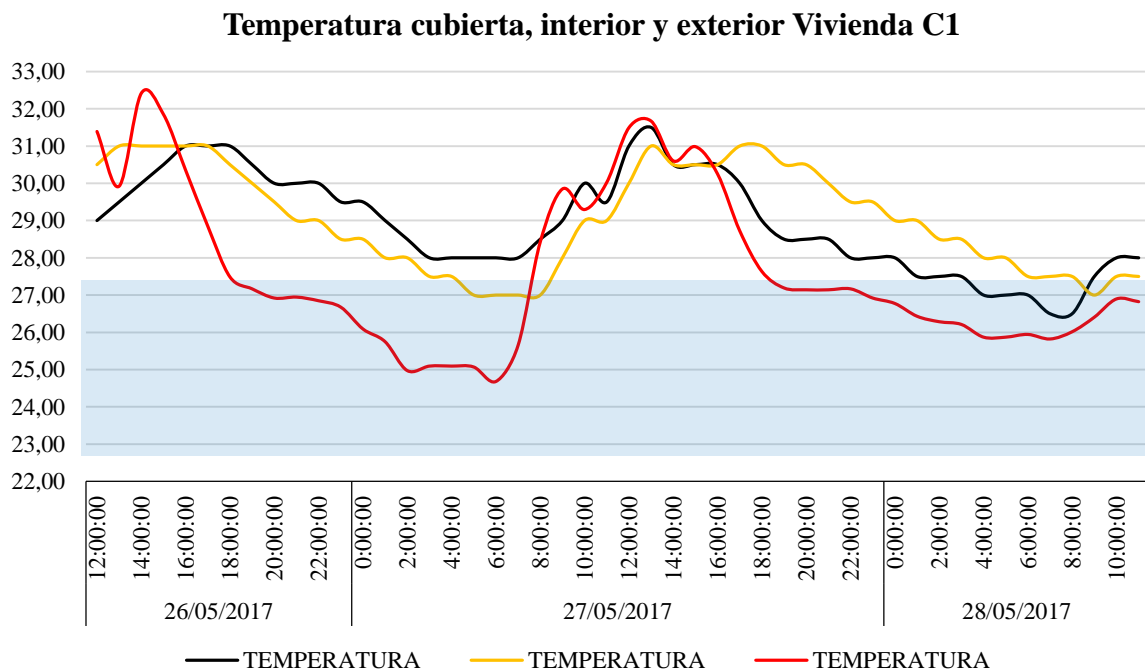
En el período del 26 al 28 de mayo del 2017 (figura 11), se observa que las temperaturas de la vivienda C1 presentan un comportamiento variado de las tres temperaturas registradas, alcanzando las máximas temperaturas en horas de la mañana entre las 8:00 horas, consiguiendo su pico más alto a las 12:00 horas del mediodía y declinando pasadas las 16:30 horas en la tarde, estando fuera de los límites de confort aceptables explicado en el capítulo II. Los rangos aceptables son de 23 a 27°C.

Figura 11: Valores de temperatura de cubierta, interior y exterior de la vivienda C1 en el período del 26 al 28 de mayo 2017. Fuente propia

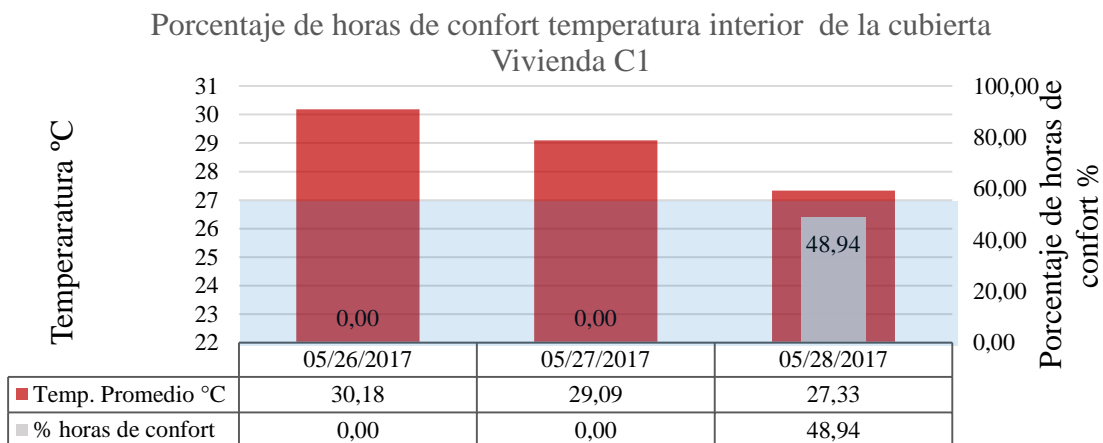
En el primer día de monitoreo se tiene que de las 47 mediciones realizadas, el 100% se encuentra en discomfort, con temperaturas que van desde 29 a 31°C y con un promedio de 30,18°C, el segundo día también tiene el 100% de temperaturas fuera de la zona de confort, de 96 mediciones que van de 28 a 31,50°C y un promedio de 29,09°C., esto se debe a que la envolvente horizontal recibe el 100% de radiación solar directa y el tercer día, de las 47 mediciones realizadas el 48,94% está dentro de la franja de confort con temperaturas que van de 26,5 a 28,5°C, debido a que el día paso nublado.

Figura 12: Análisis comparativo del porcentaje de horas de confort y de temperatura promedio interior de la cubierta, vivienda C1. Fuente propia.

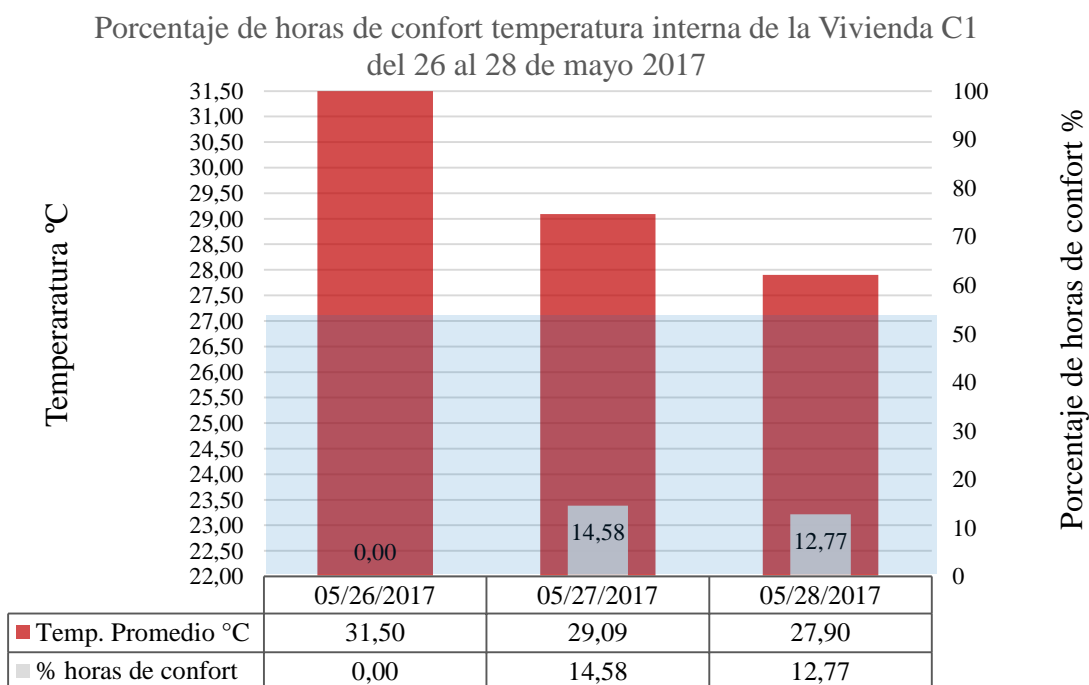
La temperatura interior de la envolvente vertical de la vivienda se observa que el día 26 de mayo se encuentra totalmente fuera de la zona de confort superado los 27°C (figura 13). En los días 27 y 28 de mayo se observa que tiene horas de confort debido al número de medidas diarias tomadas en estos días, el porcentaje de temperaturas dentro de la franja de confort va de 14,58 a 12,77°C. La relación de temperatura entre el primer día y segundo día es de 2,41°, entre el segundo y el tercer día es de 1,19°C.

Figura 13: Análisis Comparativo del Porcentaje de Horas de Confort y Temperatura Promedio Interior Paredes de la Vivienda C1. Fuente propia.

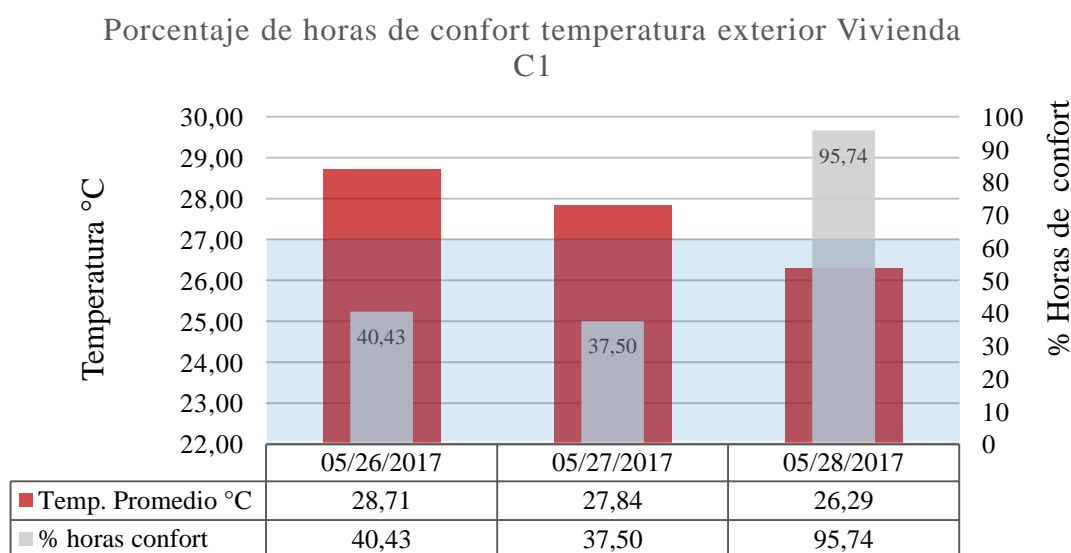
La diferencia de temperatura entre el primer día y segundo día es de -1°C y entre el segundo y tercer día es de 1,55°C.

Figura 14: Análisis comparativo del porcentaje de horas de confort y la temperatura promedio exterior de la vivienda C1. Fuente propia.

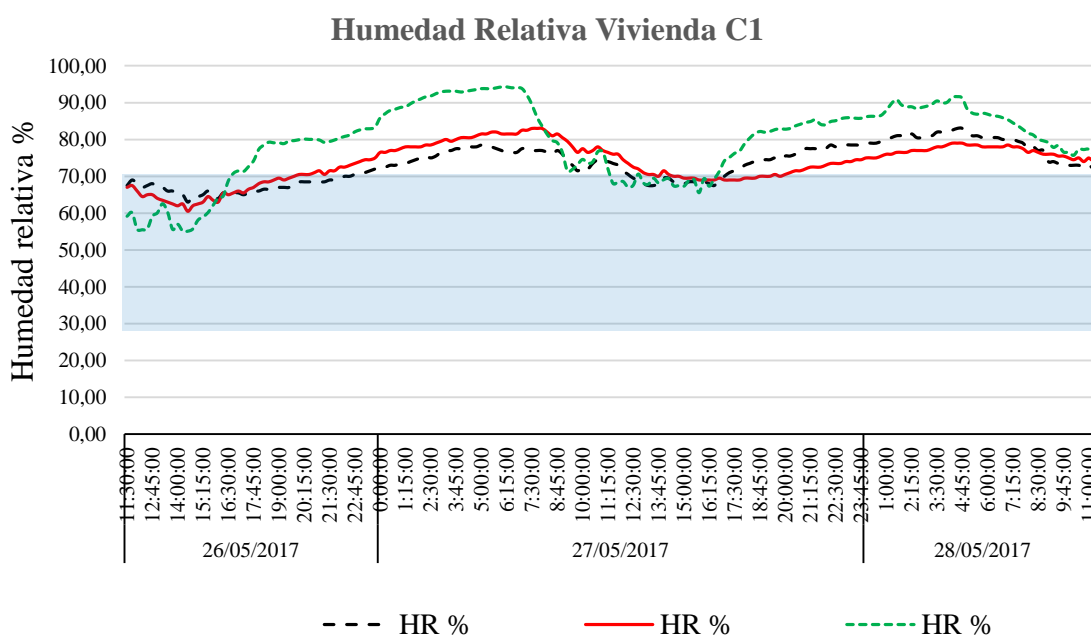
La humedad relativa exterior se encuentra fuera de la zona de confort, los valores de la curva son altos a partir de las 16h00 hasta la 10h00, llegando su pico máximo a las 6h00 con el 94,27% en una mínima de 55,11% y un promedio de 79,40%, esto se debe a que la vivienda se encuentra cerca del mar.

Figura 15: Análisis comparativo de humedad relativa en la vivienda C1. Fuente elaboración propia., 2018.

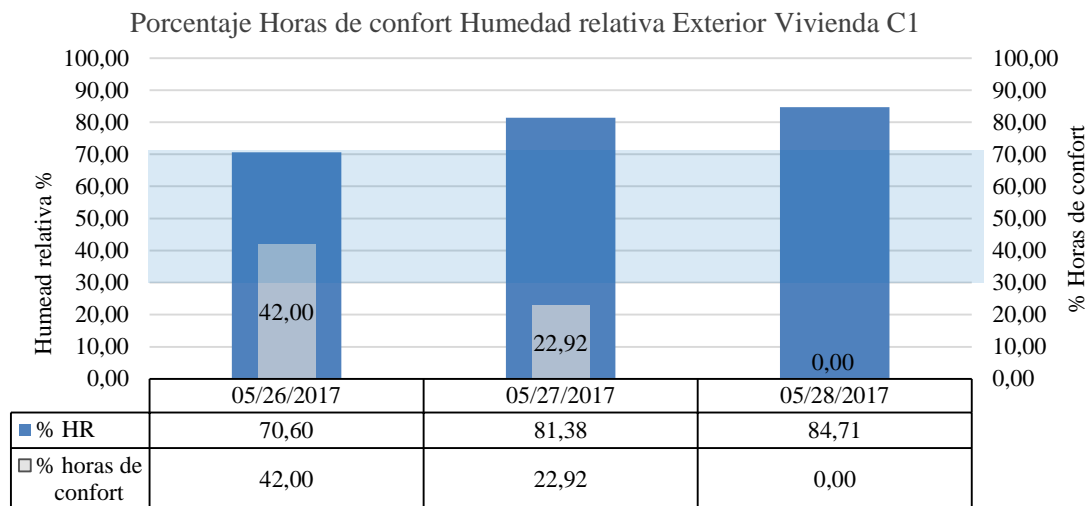
La humedad exterior tiene el 42% de porcentaje de horas de confort durante el 26 de mayo, el día dos el 22,92%, superando el pico del 84,71% de HR. Figura 18.

Figura 18: Porcentaje Horas de Confort Humedad Relativa Exterior Vivienda C1. Fuente: elaboración propia, 2018.

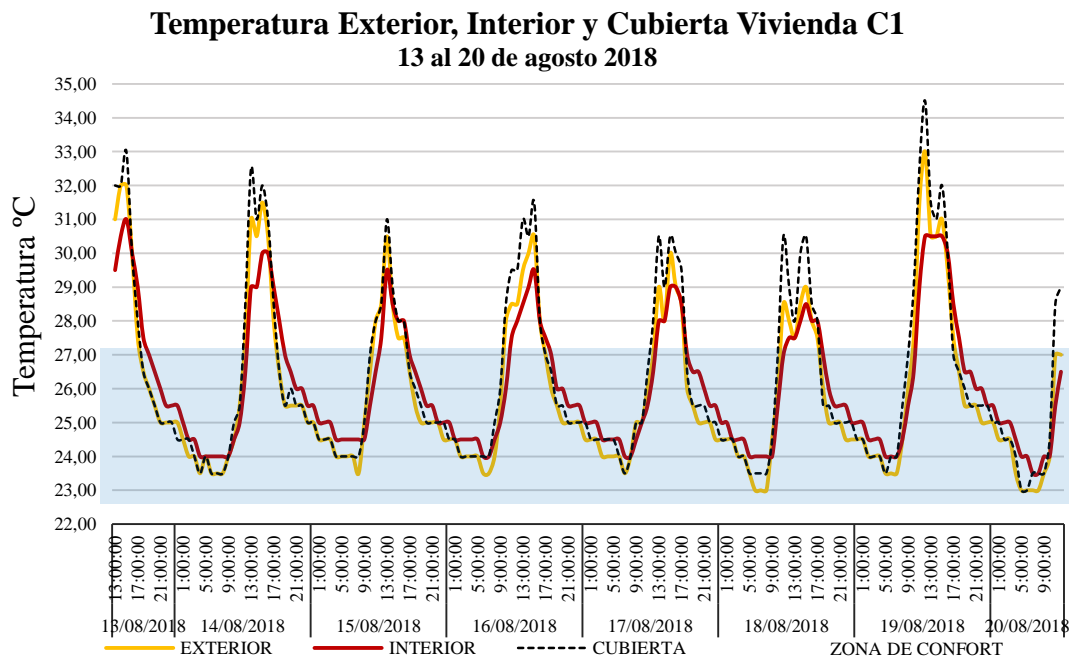
En el período de medición del 13 al 20 de agosto del 2018, se observa que las curvas de temperatura de la vivienda C1 exterior, interior y la cubierta tienen un comportamiento similar, a partir de las 17h00 hasta las 10h00 aproximadamente, se encuentran en zona de confort, entre 23 a 27°C, teniendo su pico más alto entre las 13h00 y 15h00 con algunas variaciones. (figura 19)

Figura 19: Valores de temperaturas de cubierta, interior y exterior de la vivienda C1 en el período del 13 al 20 de agosto 2018. Fuente elaboración propia, 2018.

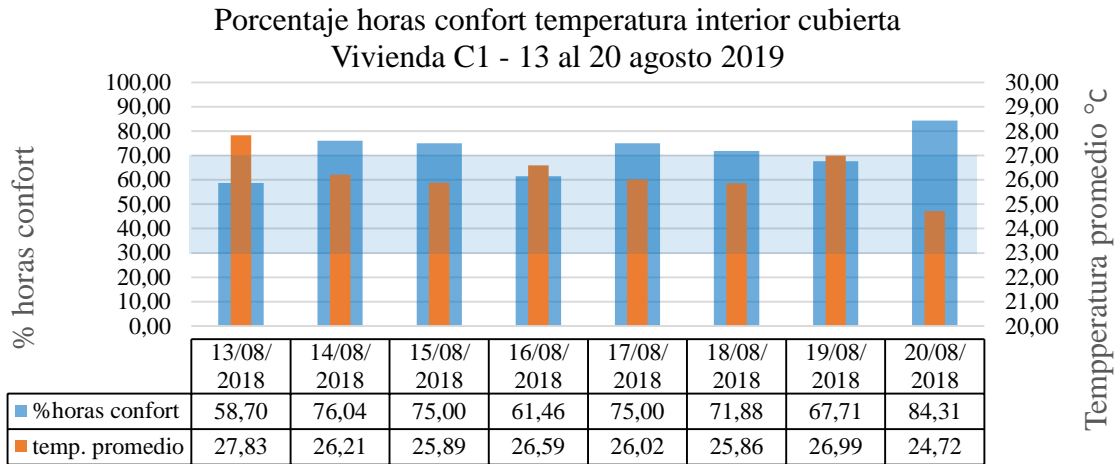
Figura 20: Valores de temperaturas exterior, interior y cubierta de la vivienda C1, período del 13 al 20 de agosto 2018. Fuente elaboración propia, 2018.

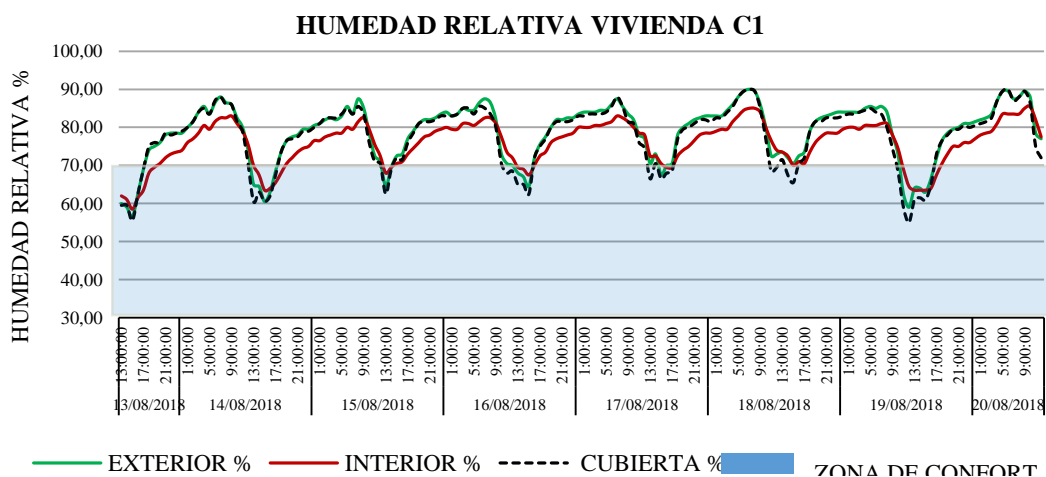
Los valores de humedad exterior y de cubierta son similares. La curva interior registra valores más bajos debido al descenso de temperatura.

Figura 21: Valores de Humedad exterior, interior y cubierta de la vivienda C1, período del 13 al 20 de agosto 2018. Fuente: elaboración propia, 2018.

Lo mismo sucede con las curvas internas y de cubierta, donde los registros oscilan de forma similar que la exterior, en la figura 21, el comportamiento del primer día es similar a la curva exterior, la HR se encuentra dentro de la franja de confort con un promedio de 66,95%, fluctuando entre el 25 y 2% de horas de confort, entre el segundo y sexto día, ascendiendo al 33% en el séptimo día y siendo más crítico en el octavo día de medición, lo que puede generar enfermedades por humedad: presencia de hongos y daño en los materiales por condensación. La cubierta interna sufre el mismo comportamiento que las HR exterior y la interior, esta es la zona que está en contacto directo con la radiación, la misma que trasmite calor por convección a igual que la envolvente vertical por el bajo desempeño térmico de los materiales que conforman la cubierta.

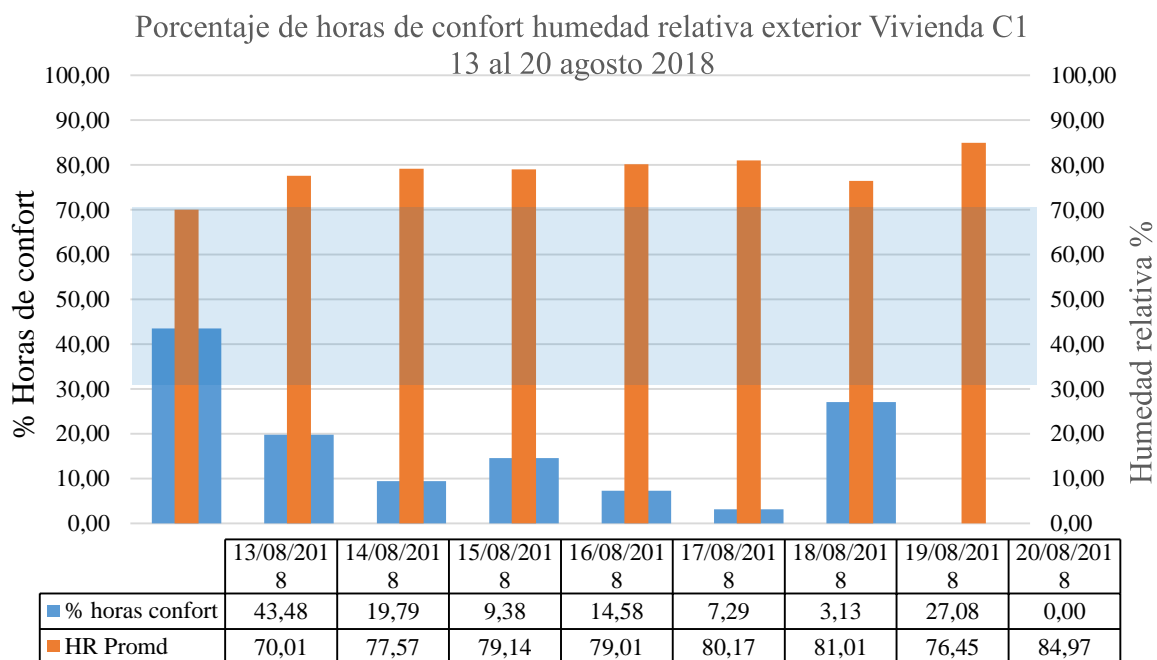
Figura 22: Porcentaje de horas de confort Humedad exterior, interior y cubierta de la vivienda C1, período del 13 al 20 de agosto 2018. Fuente: elaboración propia, 2018.

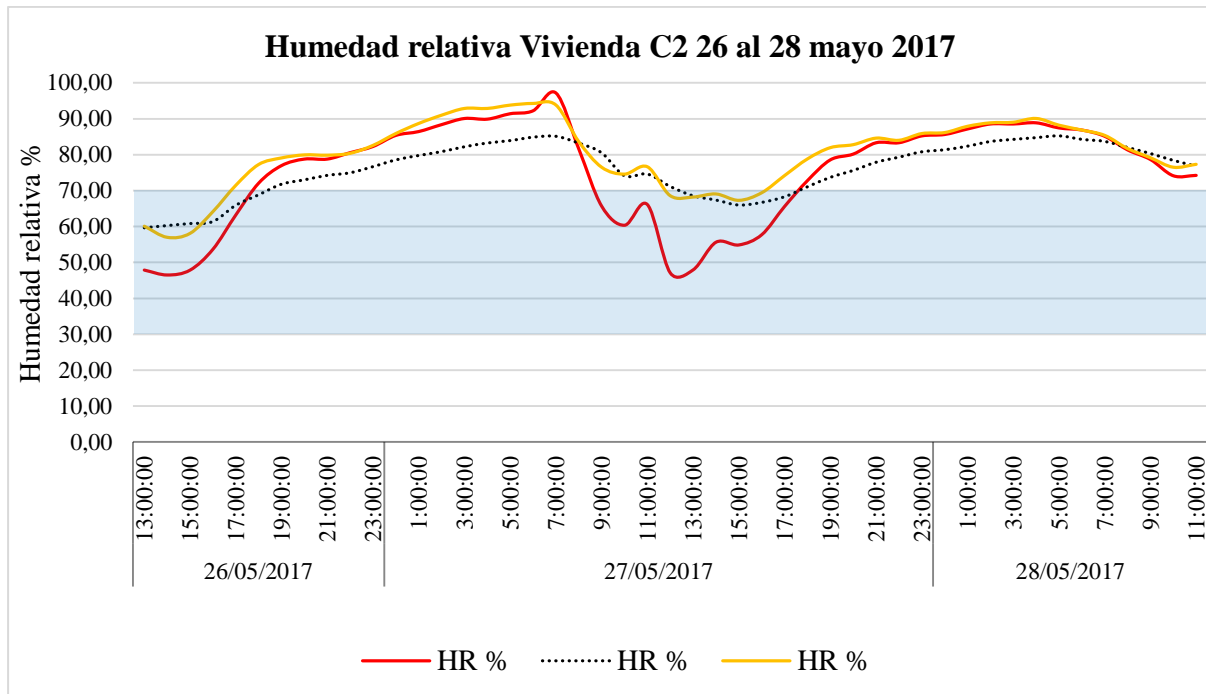
Figura 27: Análisis comparativo de humedad relativa en la vivienda C2 interior, exterior y cubierta. Fuente elaboración propia, 2018.

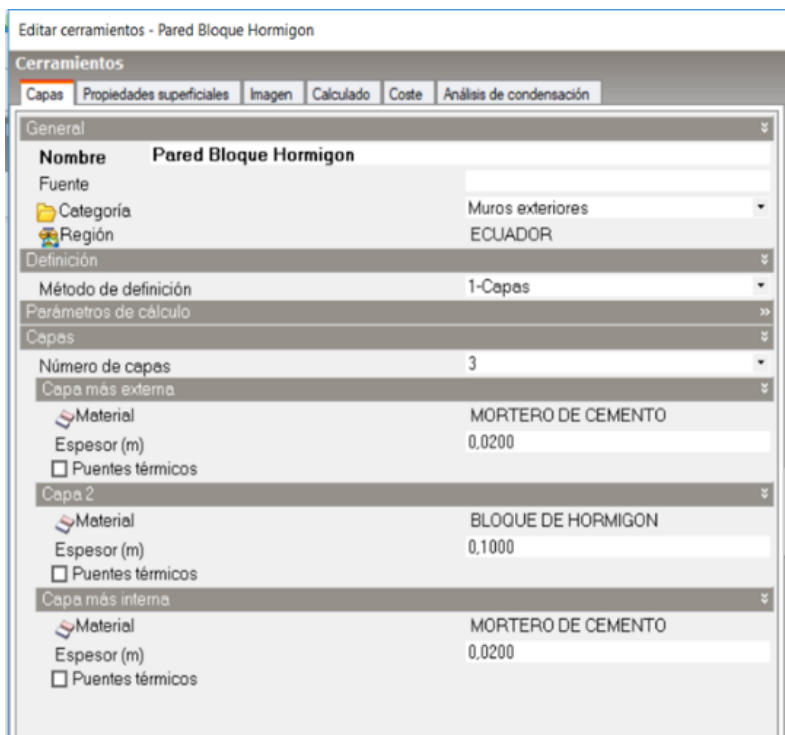
Figura 41: tabla de materiales de cerramiento software Design Builder . Fuente: elaboración propia, 2019.

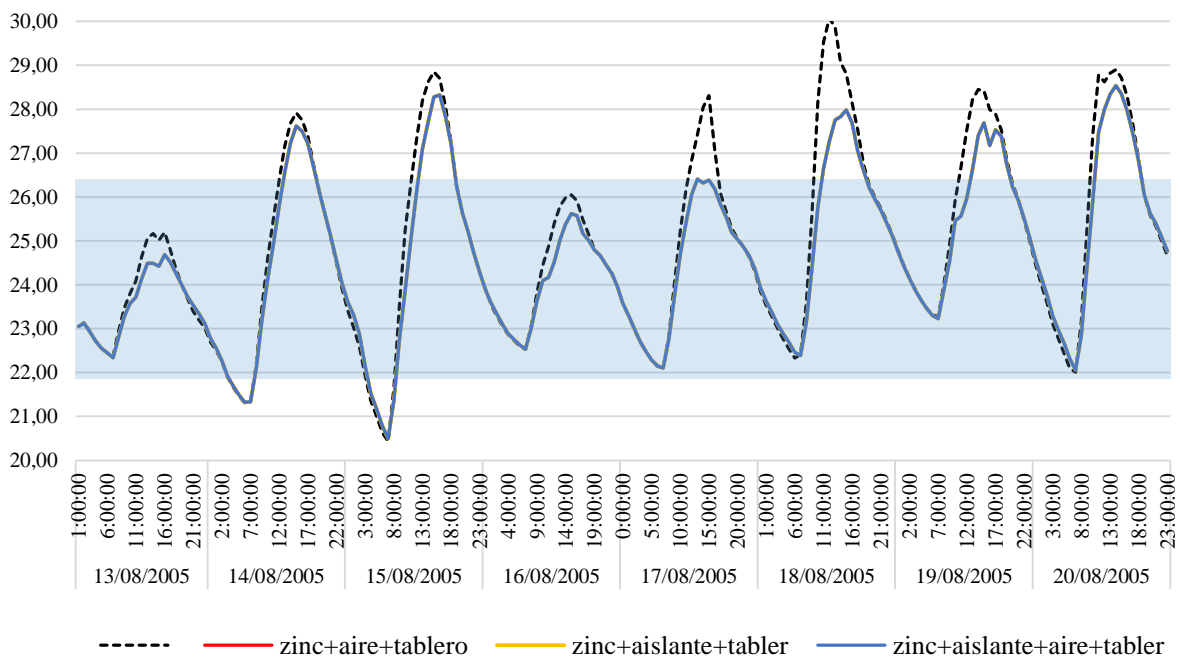
Figura 44 Comparación de Temperaturas - Simulaciones Vivienda C2 Propuestas de Mejora Cubierta. Fuente: elaboración propia, 2019.
