Pontificia Universidad
Católica del Ecuador

Diseño de un Programa de Medidas Preventivas para Trabajos en
Altura en el Hotel Royal Decameron Mompiche, Esmeraldas,
Ecuador

Tesis de grado previo a la obtención del título de
Magíster en Gestión de Riesgos, Mención Prevención de
Riesgos Laborales

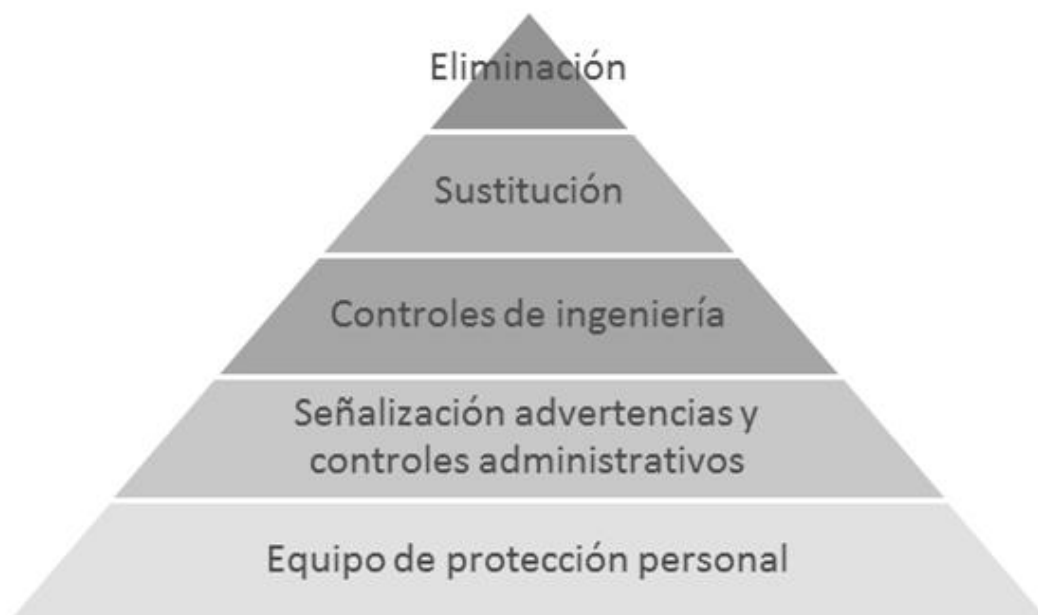
Esta jerarquización del riesgo que también la contempla la Organización Internacional de Normalización (ISO, 45001:2018) indica que la organización debe establecer, implementar y mantener procesos para la eliminación de los peligros y reducción de los riesgos para la seguridad y salud en el trabajo, utilizando la jerarquía de controles, tal como se muestra en la figura 1:

Figura 1: Jerarquización del riesgo

También se manifiesta que existen distintas formas de tratamiento del riesgo de caída de altura, teniendo en cuenta la siguiente jerarquía; Eliminación, Sustitución, Controles de ingeniería, Señalización, Controles administrativos y Equipo de protección individual.

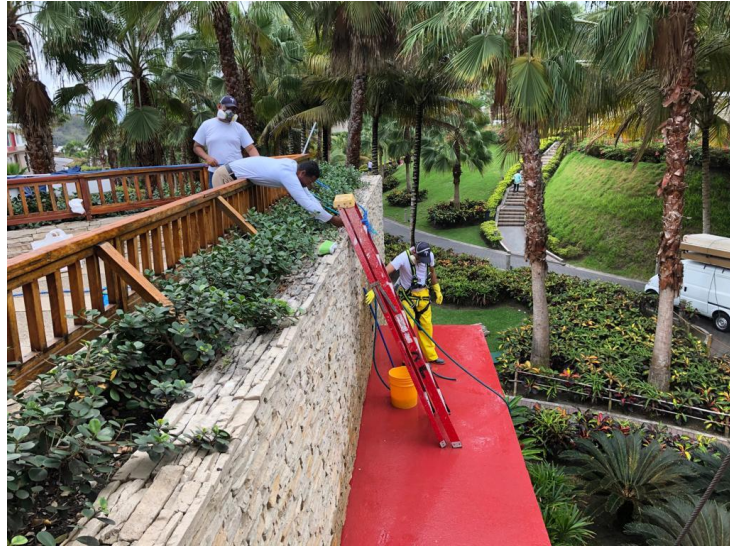
El lavado de fachadas y balcones de habitaciones, es una de las actividades con más bajo cumplimiento en las normas que se deben emplear para trabajos en alturas, no cumpliendo con el 33% y 47 de cumplimiento parcial de los 15 parámetros observados. Esto debido a que esta actividad tiene fallos en la utilización de escaleras muy pequeñas para su actividad, falta de puntos de anclajes en muchos casos y el no adecuado uso de línea de vida.

Fotografía 1: Limpieza de fachada del Lobby realizado por áreas publicas

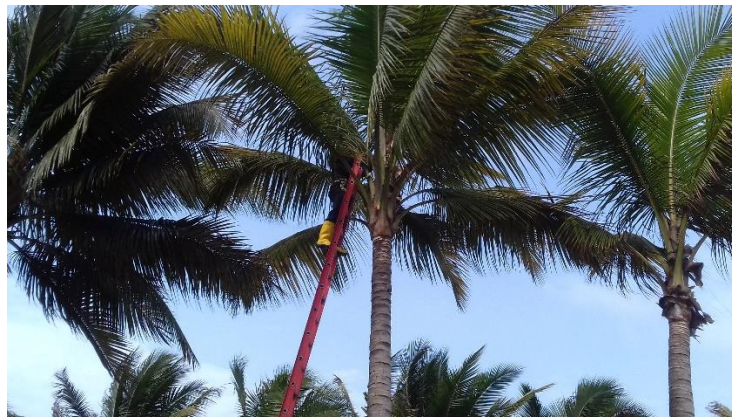
Limpieza de palmeras, es una de las actividades más peligrosas con 40% de incumplimiento, por la forma en que se realiza la tarea, con una escalera extensible con bases de zapatas oxidadas, un seguro de extensión dañado, uso de cinturón de posicionamiento en lugar de arnés de cuerpo completo, dificultad para posicionamiento, dificultad de punto de anclaje.

Fotografía: Limpieza de palmeras realizado por Jardinería

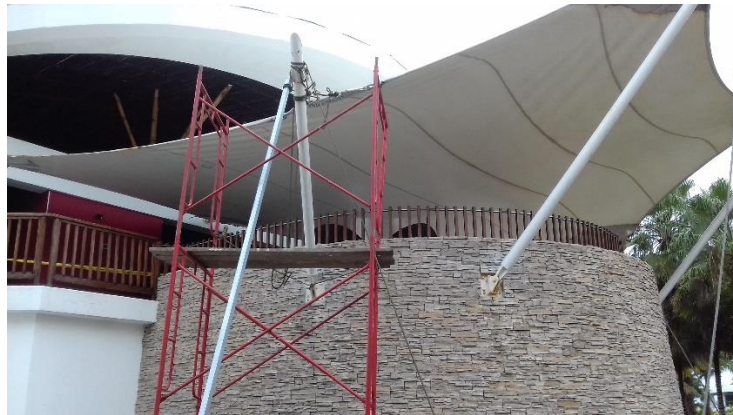
Mantenimiento y pintura en tensomembranas, considerada una de las actividades más riesgosas por los peligros relacionados, la dificultad del terreno para nivelar y armar el andamio el cual no cumple con las normas de seguridad, plataforma incompleta y tablon con desgaste.

Fotografía 3: Reparación de tensomembranas por el área de mantenimiento
