PONTIFICIA UNIVERSIDAD CATÓLICA DEL ECUADOR

DISERTACIÓN PREVIA A LA OBTENCIÓN DEL TÍTULO DE INGENIERO CIVIL

TEMA: INVENTARIO VIAL DE LAS PARROQUIAS RURALES DEL SECTOR 1
PERTENECIENTE A LA PROVINCIA DE AZUAY.

QUITO DM, DICIEMBRE DE 2022

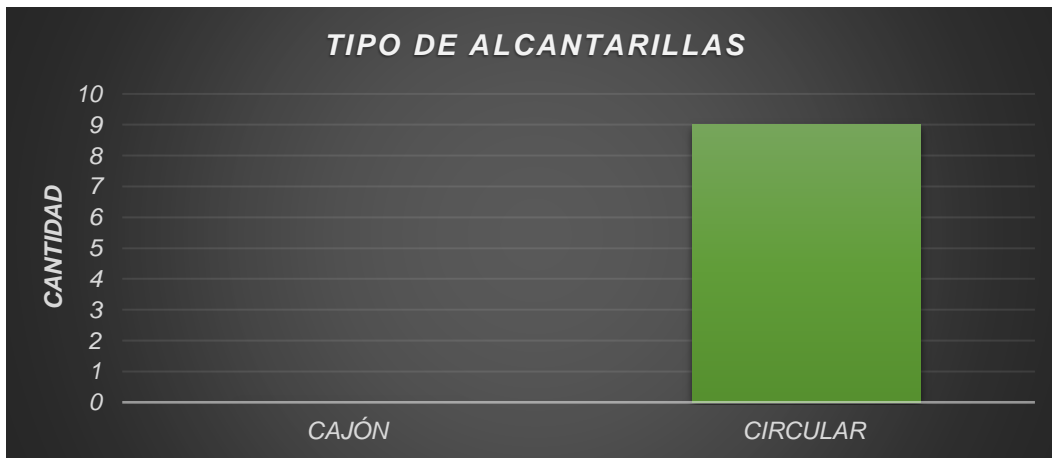
4.1.3.1. Tipo de alcantarillas

TIPO DE ALCANTARILLAS	CANTIDAD	PORCENTAJE
Cajón	0	0%
Circular	9	100%
TOTAL	9	100%

Durante la visita se pudo observar 9 alcantarillas, en su mayoría circulares y de PVC, que son de gran ayuda para evitar el deterioro de las carreteras, especialmente durante la época de lluvias.

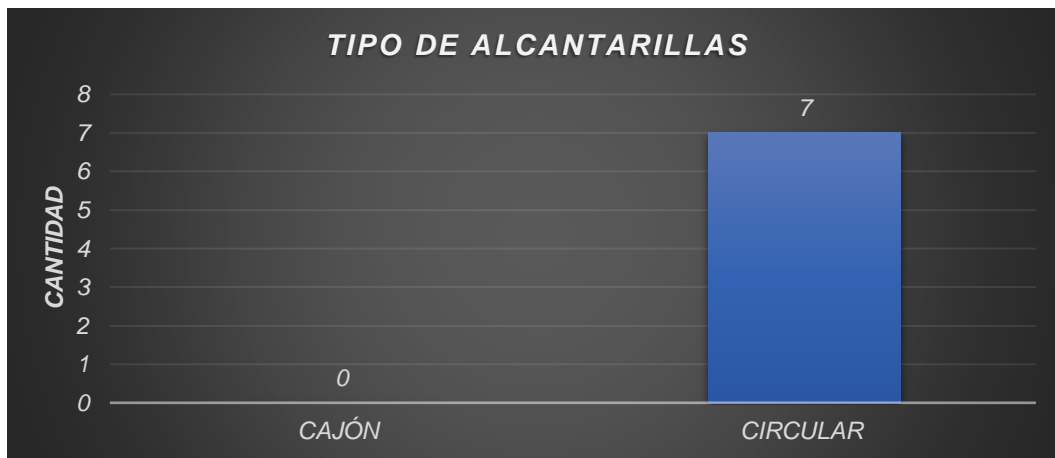
4.2.3.1. Tipo de alcantarillas

TIPO DE ALCANTARILLAS	CANTIDAD	PORCENTAJE
Cajón	0	0%
Circular	7	100%
TOTAL	7	100%

De las carreteras inspeccionadas, se encontraron 7 alcantarillas y es necesario crear más para drenar el agua y evitar daños en la carretera, especialmente en invierno.

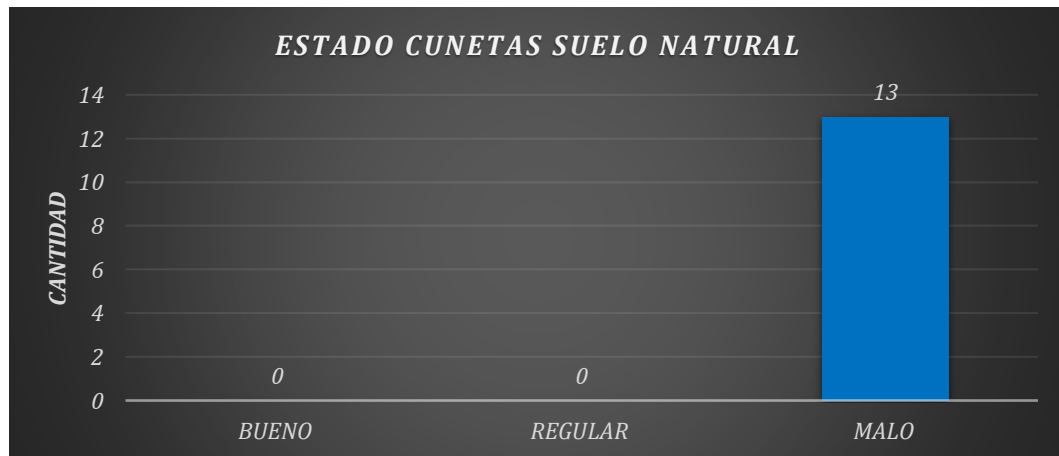
Las cunetas a lo largo de la ruta son en su mayoría regulares y en suelo natural, por lo que es necesario limpiar y reconstruir algunas de ellas, ya que han dejado de cumplir su función.

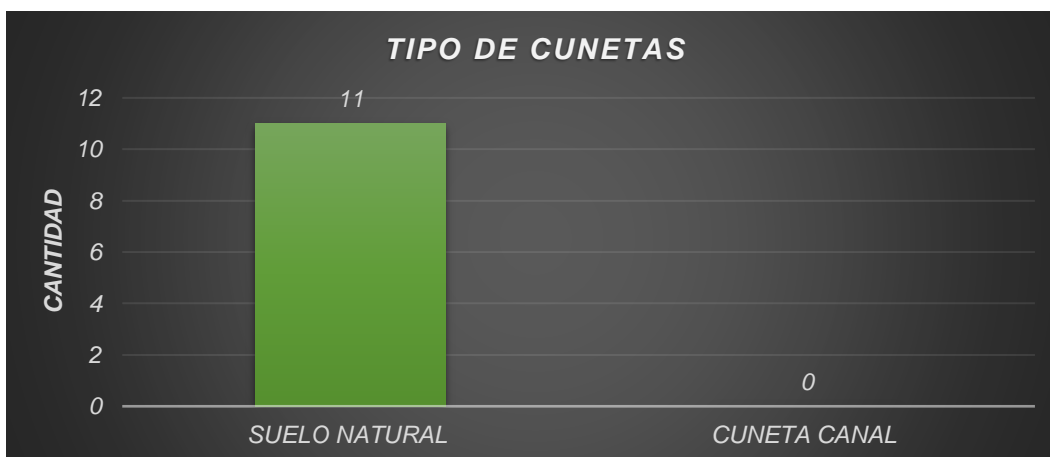
4.4.2.1. Tipo de cunetas

TIPO DE CUNETAS	CANTIDAD	PORCENTAJE
Suelo Natural	11	100%
Cuneta Canal	0	0%
TOTAL	11	100%

Se identificaron 11 cunetas en el cantón Chordeleg, la mayoría de ellas en mal estado, por lo que se necesita mantenimiento para evitar que el agua invada la calzada y provoque el deterioro de las cunetas.

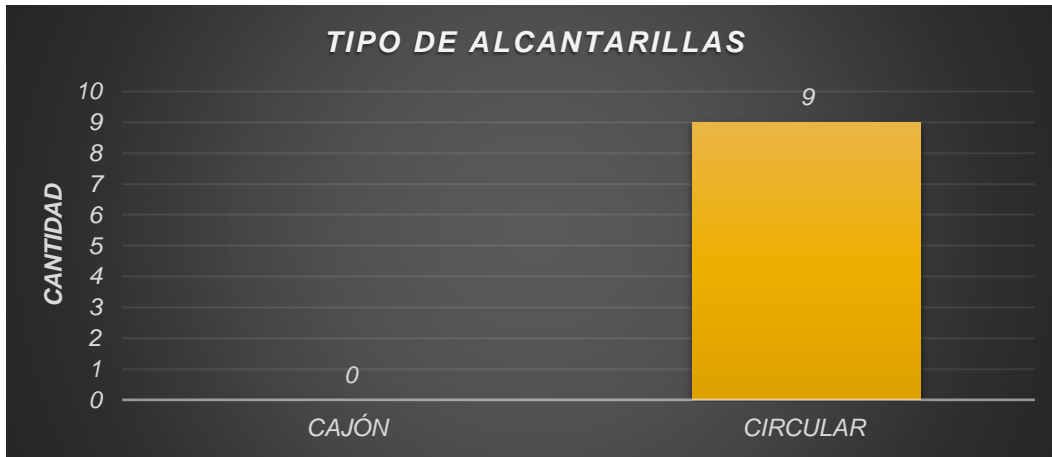
4.4.3.1. Tipo de alcantarillas

TIPO DE ALCANTARILLAS	CANTIDAD	PORCENTAJE
<i>Cajón</i>	0	0%
<i>Circular</i>	9	100%
TOTAL	9	100%

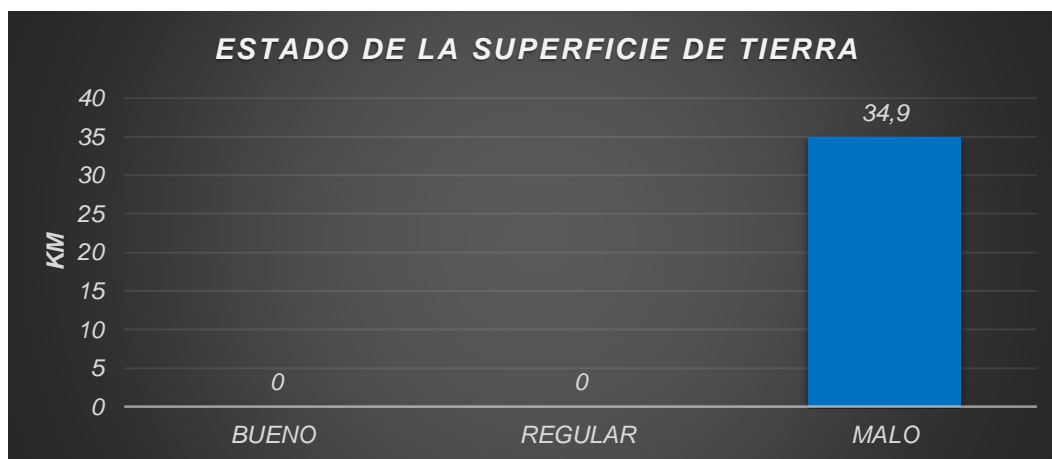
El 100% de las vías de superficie de tierra pertenecientes al Cantón Guachapala, nos indica que no se realiza mantenimiento regular en las vías. Lo cual a largo plazo traerá varias consecuencias.

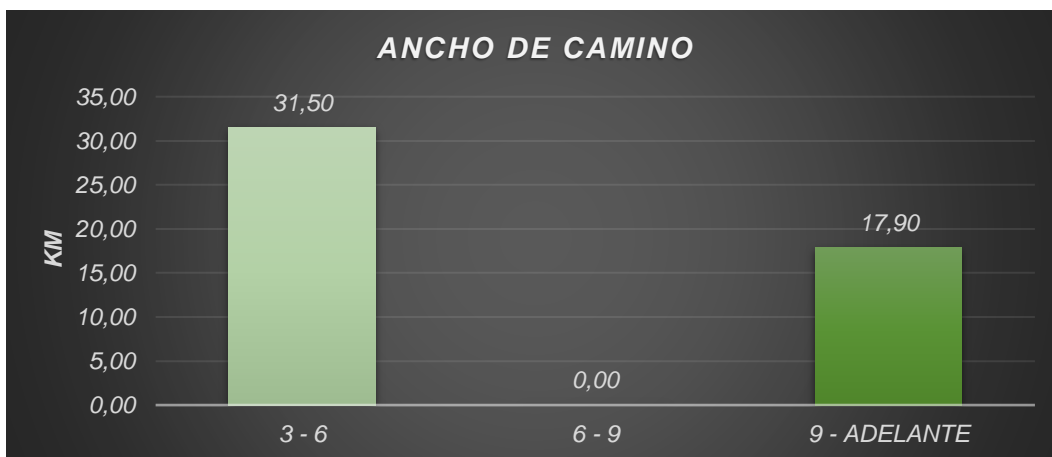
4.7.1.3. *Ancho de camino*

ANCHO DE CAMINO	KILÓMETROS	PORCENTAJE
3 - 6	31,50	64%
6 - 9	0,00	0%
9 - Adelante	17,90	36%
TOTAL	49,40	100%

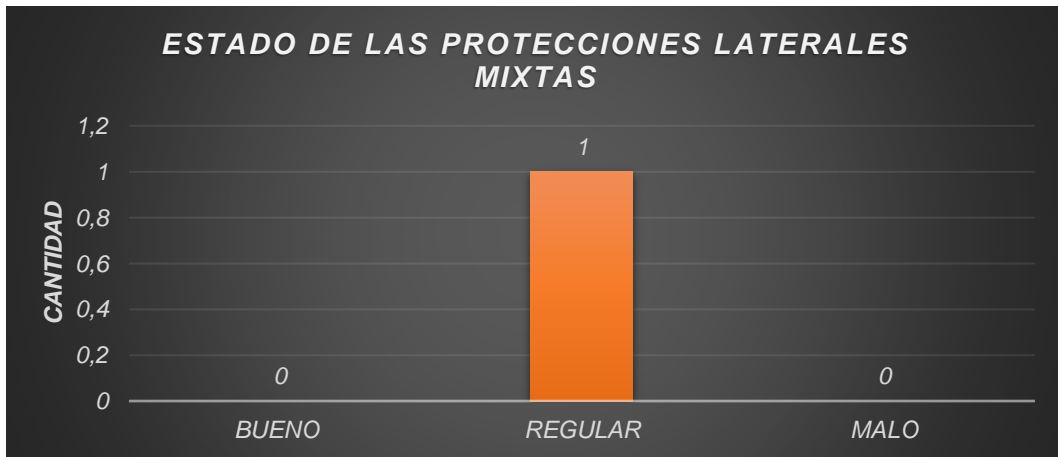
En los puentes que se observaron en los cantones de Sigsig, Sevilla de Oro y Paute, se apreció que el estado de la protección lateral se encuentra en regular estado, lo que indica que no se realiza un mantenimiento constante, por lo que con el transcurso del tiempo se observará futuros daños.
