**INFORME FINAL DE PROYECTO**

**“PROPUESTA PARA EL DISEÑO DE PRODUCTOS TURÍSTICOS ACCESIBLES  
PARA PERSONAS CON DISCAPACIDAD FÍSICA PARA LA CIUDAD DE  
COTACACHI”**

**IBARRA, ENERO – 2018**

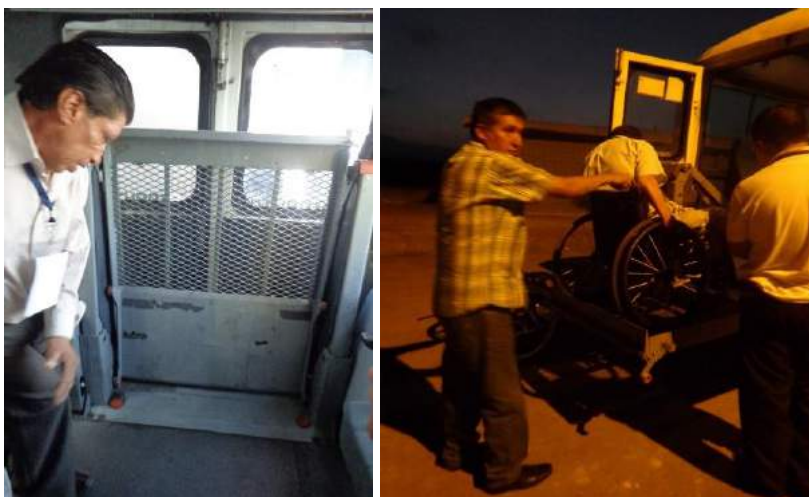
**Figura 31.** Transporte Accesible **Elaborado por:** Karen Bastidas – Carmen Aguayo.  
**Fecha:** 04/10/2017

Estas fotografías representan el nivel de accesibilidad que posee el transporte, pues éste tiene un sistema integrado y automatizado de plataforma elevadora que facilita a un usuario en silla de ruedas acceder al medio en el cual se va a movilizar.

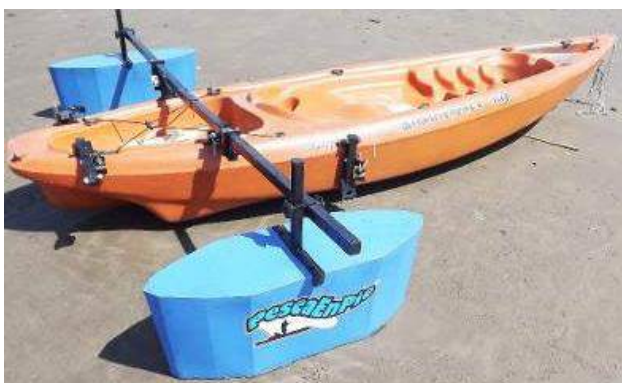
Además, se sugiere implementar equipo de seguridad personal como chalecos que cuenten con la certificación ISO 12402-3 (Chaleco salvavidas con nivel de rendimiento N150) capaz de actuar en condiciones de aguas agitadas, ropa para mal tiempo y múltiples cámaras de flotabilidad.

**Figura 32.** Bote adaptado con estabilizadores. **Fuente:** (clasf, 2015).

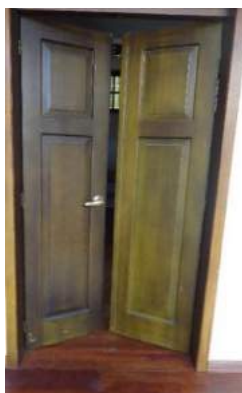
**Puerta de ingreso a salas de exposición**

**OBSERVACIONES.-** Puertas abatibles con ancho libre de 90 cm, poseen una altura de 200 cm. Las cerraduras de estas son de tipo palanca y se ubican a una altura de 100 cm cumpliendo con un parámetro aceptable referente a la ubicación del accesorio. Cada puerta mantiene un espacio libre lateral de 45 cm y el respectivo espacio libre en relación al barrido de la puerta.

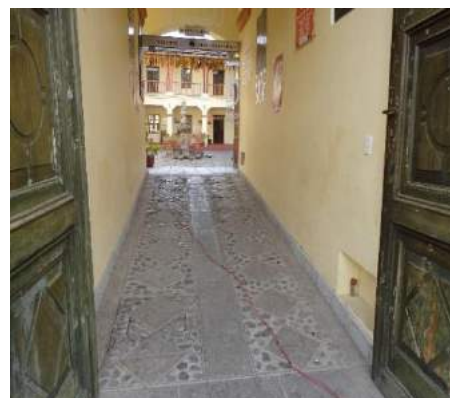
**Puertas de ingreso al museo**

Las puertas de ingreso son dos, la primera de madera y la segunda después del barrido de la rampa es de cristal, las dos poseen un espacio de abertura libre de 166 cm.

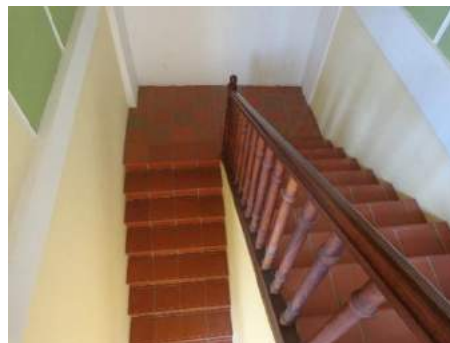
Escaleras de ascenso al segundo piso

**OBSERVACIONES.** - La escalera para el ingreso del segundo piso del museo tiene un ancho 117cm, una contrahuella de 18cm y una huella de 33cm además cuenta con 10 escaleras y su respectivo descanso, cuenta con material antideslizante por lo tanto si cumple con la norma establecida.

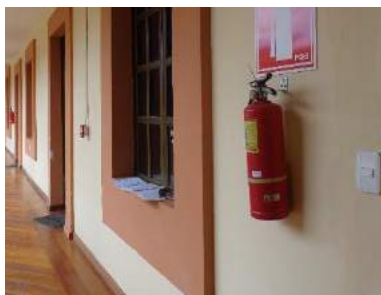
Señalética y artefacto de ayuda

**OBSERVACIONES.** - Posee señalética vertical y de seguridad a una altura de 197 cm para indicar la vía de escape. Existe una cadena de prevención de riesgos en el caso de incendios y evacuación, pero es necesario incluir el símbolo de accesibilidad universal en varios lugares como ingreso del museo, baño, ascensor, entre otras.

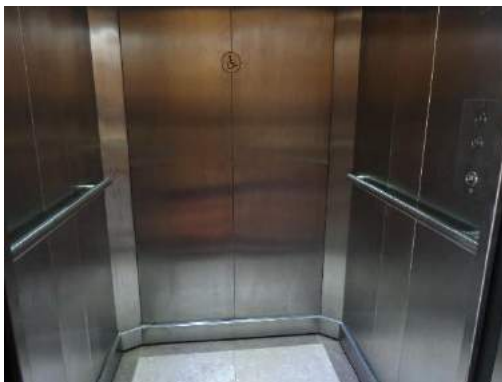
Espacio de ingreso: 84 cm con un desnivel en el piso de 2 cm (*no cumple con la norma*) – Ubicación de los botones de llamado interior: 138 cm (*no cumple con la norma*) Botones de llamado exterior: 1,10 cm (cumple con la norma).

**Cabina del ascensor**

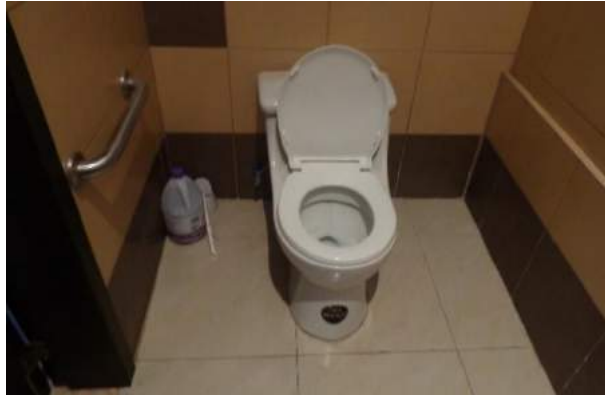
**OBSERVACIONES.** - El espacio en el cuarto de baterías sanitarias cuenta con ancho de 118 y una longitud 220 cm tiene, una agarradera fija a una altura de 70cm, la altura de inodoro es de 42cm y una profundidad de 60 cm, como dice la norma técnica, el lavamanos tiene una altura de 80 cm y la llave de lavamanos es de pomo, tiene un pedestal corto , los accesorios si se encuentran a 60 cm de diámetro, por lo tanto de sugiere colocar una llave monomando y un basurero accesible , también se debe implementar la colocación de una señalética informativa y bandas en el piso.

Batería sanitaria en el primer piso

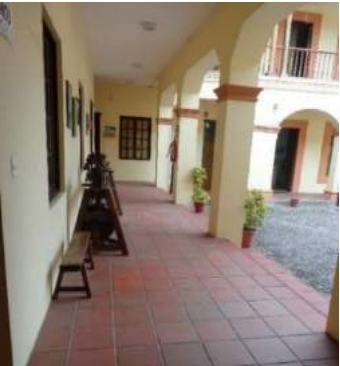
**Pasillos externos de visita**

**OBSERVACIONES.-** En la planta baja el espacio existente para la libre circulación es de 130 cm desde la parte externa del museo, en la parte interna el rango de espacio se disminuye por la ubicación de artefactos como vitrinas, maniqués, ollas y otros artículos de exposición, pese a esto el rango mínimo de espacio libre es de 90 cm en los cruces de salas de exposición lo cual no afecta el desplazamiento de una persona que use silla de ruedas, sin embargo, como recomendación no se debe estimar circulación simultánea de dos sillas de ruedas. En la segunda planta del edificio el espacio de libre circulación de los pasillos posee una dimensión de 150 cm lo cual constata que este edificio público cumple con la norma de accesibilidad.

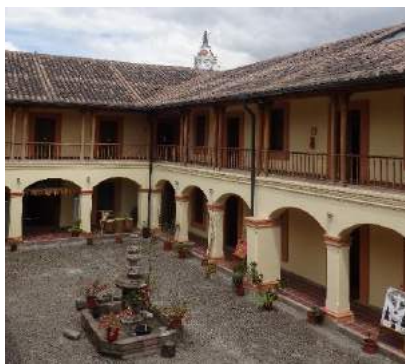
Jardineras

**OBSERVACIONES.** - El museo cuenta con rejillas que no invaden la circulación de peatones pues se encuentran ubicadas dentro del espacio central al edificio; las jardineras están ubicadas estratégicamente dentro de las bandas de equipamiento que no exceden de los 60 cm, existe una banca para descanso que no afecta la accesibilidad; no existen árboles, ni teléfono o bolardos en el área para ser evaluados.

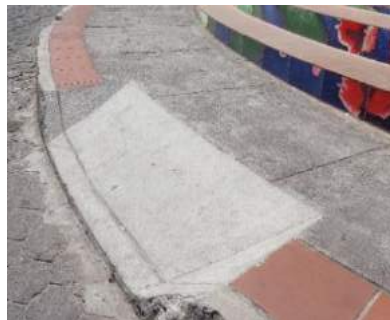
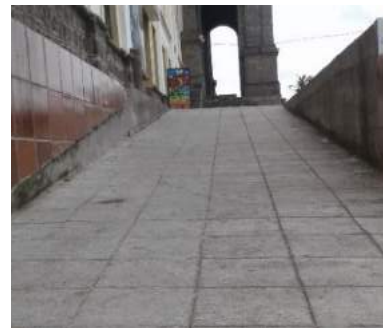
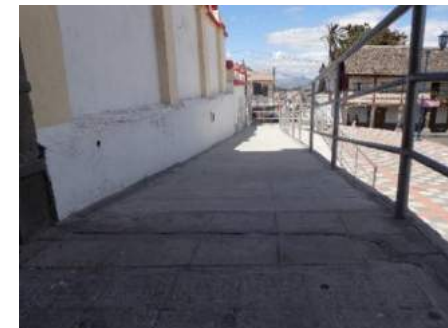
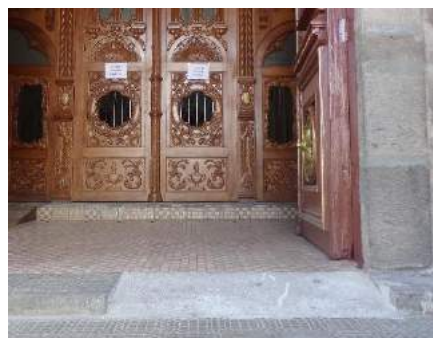
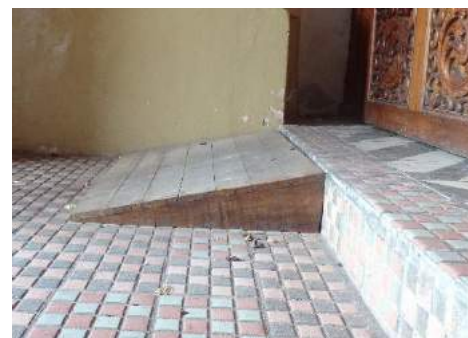
**OBSERVACIONES.** - Existen 5 rampas adecuadas para el ingreso y movilización dentro de la Catedral Matriz Santa Ana de Cotacachi. La primera rampa, es externa se ubica en la calle Simón Bolívar, posee una longitud de 66 cm, un ancho de 120 cm y una altura promedio de 27 cm por ende su porcentaje de inclinación equivale a 41%, además posee un desnivel de 6 cm con respecto a la calle. La segunda rampa es externa, posee una longitud de 1023 cm, un ancho de 182 cm y una altura promedio de 115, su porcentaje de inclinación es de 11%. La tercera rampa es externa, posee una longitud de 2170 cm, misma que se divide en dos tramos para incluir el respectivo descanso como exige la norma; el primer tramo posee una longitud de 820 cm, un ancho de 134 cm y una altura de 71 cm, su porcentaje de inclinación es de 8,6 %; el segundo tramo de la tercera rampa tiene una longitud de 1350 cm, un ancho de 150 cm y una altura de 150 cm por ende su porcentaje de inclinación es de 11%. La cuarta rampa es externa y corresponde al ingreso de la puerta principal de la Catedral, tiene una longitud de 72 cm, el ancho corresponde a 100 cm y la altura es de 16 cm, su porcentaje de inclinación es de 22%. La quinta y última rampa posee una longitud de 49 cm de largo y un ancho de 125 cm, una altura de 20 cm y su porcentaje de inclinación es de 43 %.

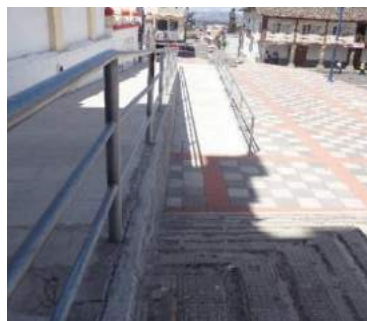
**Pasamano al ingreso de la Catedral Matriz Santa Ana de Cotacachi**

**OBSERVACIONES.** – El pasamanos al ingreso de la Catedral Matriz Santa Ana de Cotacachi cuenta con una altura de 94 cm, y tiene un pasamano intermedio a una altura de 70 cm y otra división en a una altura de 40 cm tiene una extensión de 10 cm, por lo tanto si cumple con la normativa. Requiere pasamanos junto a las rampas ubicadas al ingreso de la Catedral Matriz Santa Ana de Cotacachi.

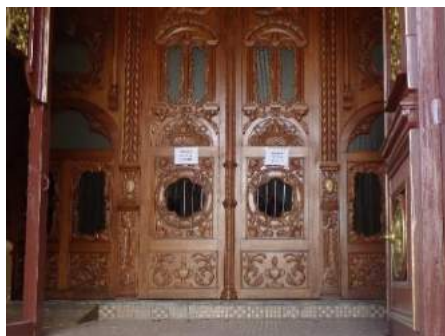
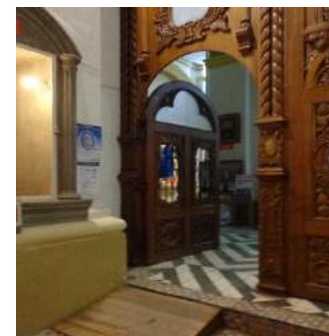
**Puerta principal de ingreso y entradas de acceso a la Catedral Matriz Santa Ana de Cotacachi**

**OBSERVACIONES.** - La puerta principal posee 260 cm de ancho, posteriormente existen dos ingresos en cada extremo con puertas que tienen de medida a lo ancho de 130 cm libres, el espacio libre de barrido adicional a la puerta es mayor a 120 cm en la parte interna de la Catedral Matriz Santa Ana de Cotacachi; no se evalúan las manecillas de la puerta pues la apertura de las puertas es permanente.

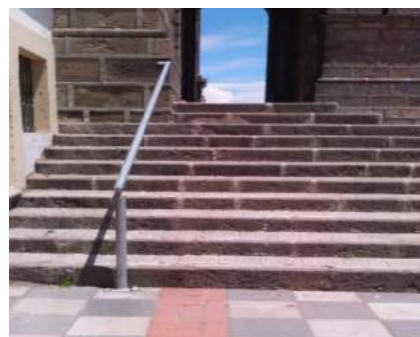
**Escalera de la entrada a la Catedral Matriz Santa Ana de Cotacachi**

**OBSERVACIONES.** - La escalera para el ingreso a la Catedral Matriz Santa Ana de Cotacachi tiene un ancho de 175 cm, contiene 10 escaleras su contrahuella es de 16 cm y una huella de 27 cm, elaborado de pie tiene un pasamos de una altura de 80 cm, la cual está separado desde la pared 52 cm, se sugiere implementar una pasamos en el medio debido al ancho de la escalera ya que la normativa nos recomienda que a partir 160cm de ancho es necesario colocar un pasamano en el medio.

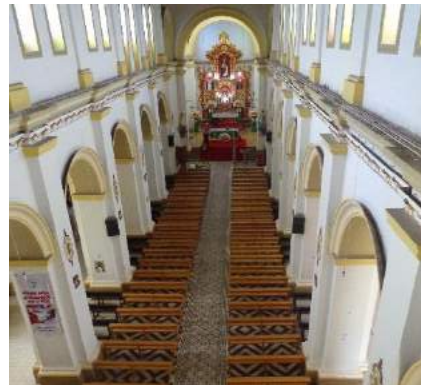
**Pasillo del interior de la Catedral Matriz Santa Ana de Cotacachi**

**OBSERVACIONES.** - La Catedral Matriz Santa Ana de Cotacachi posee tres pasillos, los pasillos laterales poseen un espacio libre de 230 cm mientras que el pasillo central está lleno de bancas por lo que el espacio de ingreso tiene una dimensión de 160 cm.

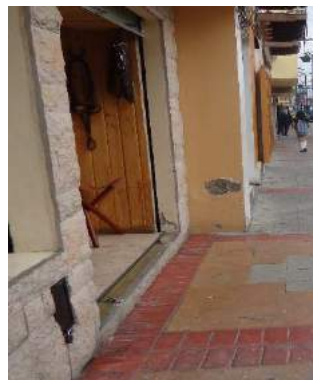
**Ingreso al local San Francisco Leather**

**OBSERVACIONES. -** El ingreso al local requiere una rampa pequeña para salvar un desnivel de 7 cm.

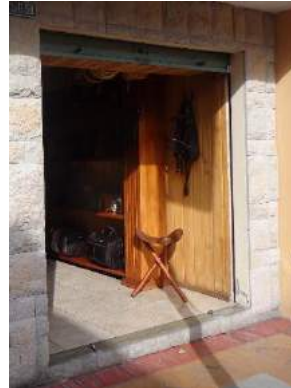
**Puerta tipo lanfor del ingreso al local.**

**OBSERVACIONES.** - La entrada principal tiene una puerta tipo lanfor que mide 200 cm , se recomienda dejar un espacio libre de 45 cm al interior del local para facilitar el acceso y movilización de una persona en silla de ruedas.

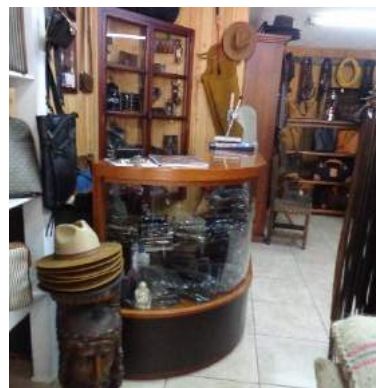
Counter de atención al cliente

**OBSERVACIONES.** - Punto de atención al cliente a una altura de 104, se sugiere disminuir la altura del counter a 80 cm y con una mesa en forma de U que posea una entrada libre desde el suelo de 70 cm para la correcta ubicación de una persona que use silla de ruedas.

También se sugiere agregar señalización vertical correspondiente a las áreas funcionales al cuarto de baño, rutas de evacuación y en los espacios físicos de acceso al público.

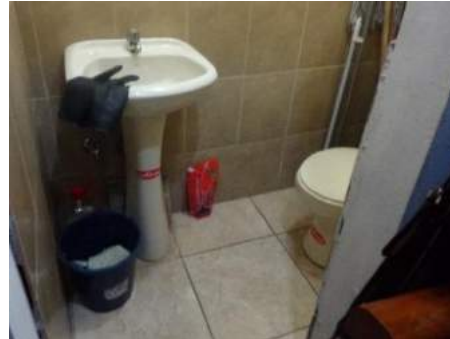
**Batería sanitaria del local San Francisco Leather**

**OBSERVACIONES.** - El espacio para baterías sanitarias 120cm, el inodoro tiene una altura de 45 cm y una profundidad de 56 cm, el lavamos tiene una altura de 83cm tiene pedestal, y no cuenta con accesorios como toalleros, jabonera, este baño es uso para el personal que labora en el lugar y no está disponible para los visitantes.

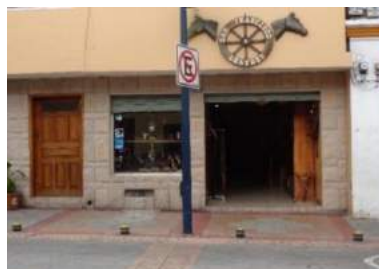
**Bolardos al ingreso del local**

**OBSERVACIONES.** - El único elemento que existe en la calle de ingreso al local son los bolardos y una señalética de no estacionarse. Los bolardos tienen un diseño redondeado y sin aristas, el color amarillo contrasta con el pavimento, tiene una altura de 12 cm. mismo que permite su identificación a distancia, no obstaculiza el paso del peatón pues se ubica al borde de la acera y la distancian entre sí es de 138 cm.

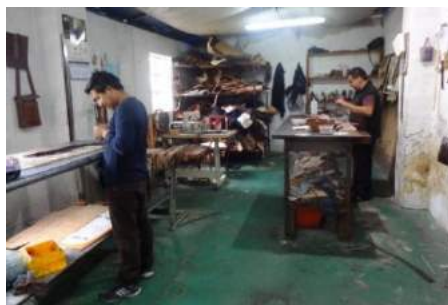
**Taller de talabartería.**

**OBSERVACIONES.** - Existen obstáculos como máquinas de trabajo que se sugiere reorganizar para dejar libre el espacio de acceso para personas con discapacidad con un mínimo de 90 cm libres para la circulación.

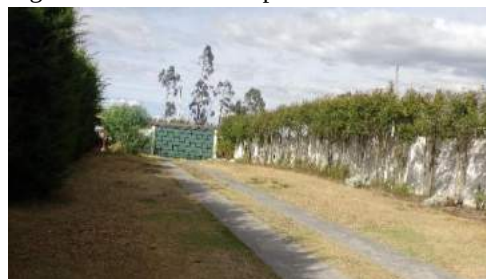
**Parte exterior del ingreso al taller**

**OBSERVACIONES.** - Posee áreas verdes que no limitan el ingreso de vehículos ni personas al taller.

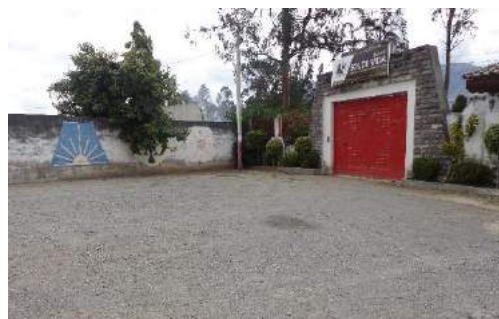
**Área de parqueadero**

**OBSERVACIONES.** - No posee señalética o espacio asignado en específico para personas con discapacidad.

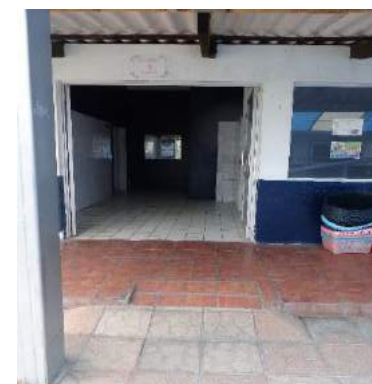
**Rampa de ingreso al vestíbulo**

La rampa colocada a la entrada del vestíbulo posee una longitud de 85 cm de largo, un ancho de 65 cm y una altura de 15 cm, su porcentaje de inclinación es 18%. Se sugiere ampliar 25 cm en el ancho de esta rampa para cumplir con la norma y llegar a los 90 cm libres.

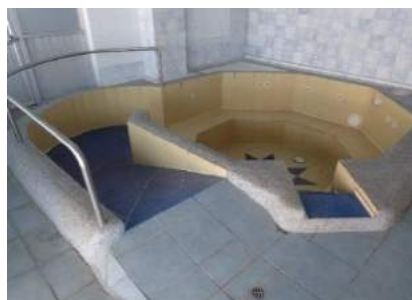
**Rampa de ingreso a hidromasaje**

La rampa correspondiente a la entrada del hidromasaje tiene un ancho de 80 cm, un espacio de entrada de 59 cm, le sigue un pasillo con un largo de 140 cm acompañado de un pasamanos, en el espacio de la curvatura se tiene 90 cm libres a lo ancho y finalmente un espacio de acceso de 84 cm de largo para el ingreso al agua. Se sugiere colocar material antideslizante en el ingreso a este espacio para evitar accidentes.

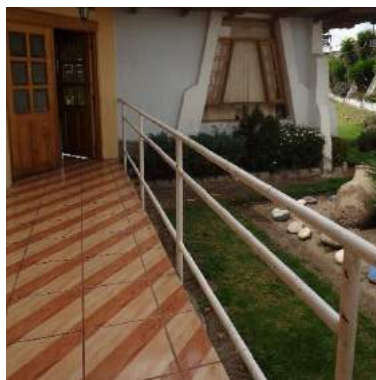
**Pasamano al ingreso**

**OBSERVACIONES.** - El pasamano en el área de hidromasaje tiene una altura de 50cm lo cual está ubicado según los cocimientos médicos que laboran en el lugar, el pasamano el ingreso tiene una altura de 90 cm y un pasamano intermedio en 70cm y tiene una extensión de 28 cm.

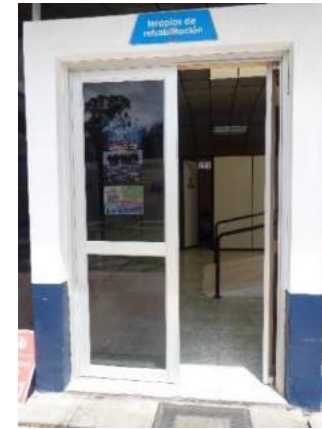
**Puerta del área de rehabilitación**

En el área de rehabilitación se encuentra una puerta de ingreso con una medida de 140 cm a lo ancho, dos hojas rígidas abatibles de cristal y una franja ubicada a 83 cm de altura para visualización de la puerta, se sugiere corregir el desnivel de 4 cm que se encuentra en parte baja del ingreso principalmente para asegurar la accesibilidad de personas con sillas de ruedas que se movilizan solas.

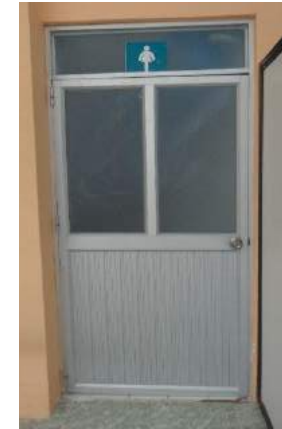
**Puerta de batería sanitaria**

Finalmente, la puerta de ingreso al área sanitaria posee un ancho de 85 cm por lo que se sugiere ampliar el espacio de ingreso con 5 cm, adicional a esto se sugiere dejar de usar cerradura tipo pomo e instalar una cerradura tipo palanca para así garantizar el cumplimiento de la norma.

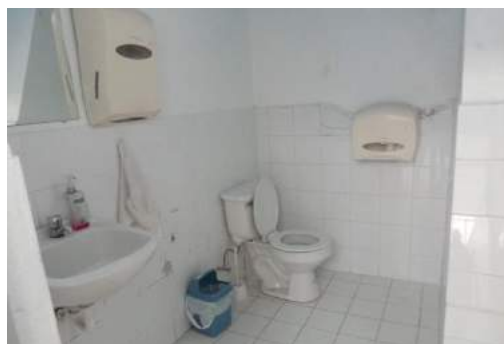
**OBSERVACIONES. -** El cuarto de baterías sanitarias tiene un ancho 190 cm y un largo 2200 cm, la altura del inodoro 45cm, el lavamanos es tiene una altura de 85cm, no tiene pedestal los accesorios se encuentran en un diámetro de 60cm, se sugiere colocar una llave monomando en el lavamanos e incrementar barras de apoyo.

**Batería sanitaria dentro del área de rehabilitación**

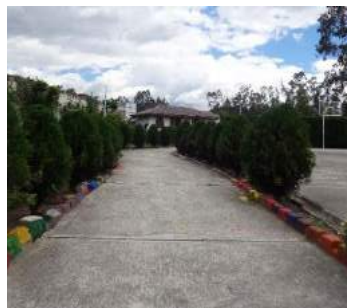
**Jardineras en el centro de rehabilitación.**

**OBSERVACIONES.** - El centro posee áreas de esparcimiento en donde se identifica jardineras y árboles que no alteran a la banda de tránsito pues el espacio lateral y longitudinal mínimo entre las dos jardineras es de 125 cm, es decir que cumple con la norma de accesibilidad con un excedente de 5 cm a favor del peatón.

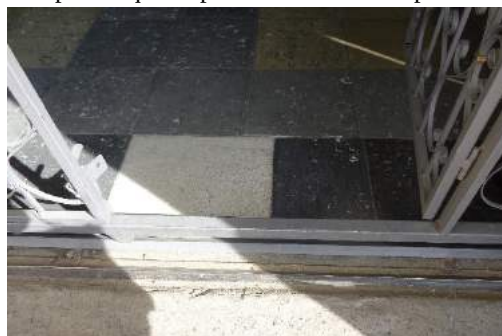
**OBSERVACIONES.** - Existe una puerta metálica que deja un espacio de libre acceso de 150 cm de ancho, sin embargo para su ingreso tiene un desnivel correspondiente a 17 cm que forma parte del sistema corredizo de la estructura de la puerta que impediría el acceso de personas usuarias de sillas de ruedas, por lo que se sugiere corregirlo.

**Desnivel de ingreso a la iglesia**

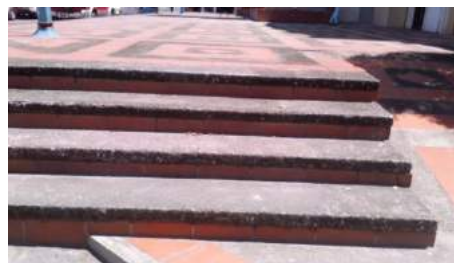
Escaleras al ingreso de Iglesia

**OBSERVACIONES.** - Al ingreso de la Iglesia cuenta con unas tres escaleras de 300 cm de ancho, la cual tiene una contrahuella de 18 cm y una huella de 35 cm, No necesita colocar pasamanos debido que es de fácil acceso.

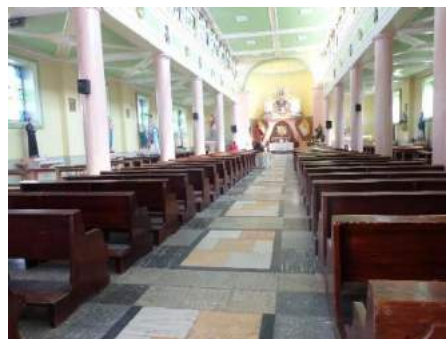
**Pasillo de acceso al altar principal**

**OBSERVACIONES.** - Dentro del templo existe un espacio de acceso central con una medida de 170 cm libres para el acceso de personas que usen silla de ruedas. Los pasillos laterales no poseen accesos libres para movilidad debido a la ubicación de las columnas de la iglesia.

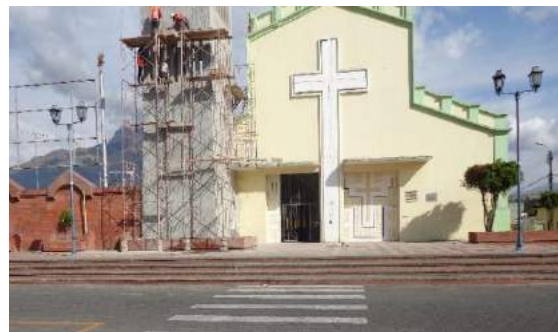
**OBSERVACIONES.** - Existen árboles junto a la rampa de acceso al corredor externo de la Iglesia, estos se ubican en un espacio delimitado y construido con ladrillos con un ancho de 50 cm y con una altura del árbol desde el suelo de 145 cm, por lo que no afectan a la movilidad y desplazamiento de las personas.

Parte delantera del corredor de ingreso a la Iglesia.

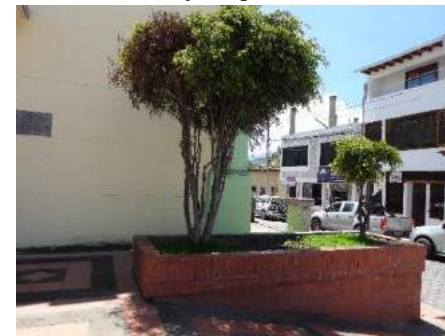
Presencia de árboles junto a la rampa.

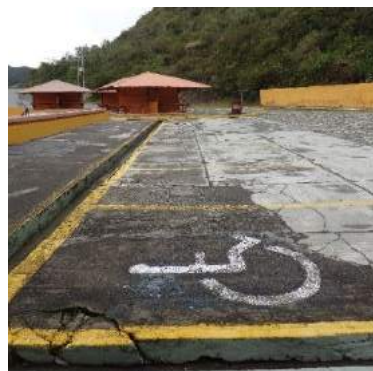
**Parqueadero de la hostería**

**OBSERVACIONES.** - El estacionamiento cuenta con un largo 500cm, con un ancho de 220cm y tiene el logo de discapacidad en el piso, por lo tanto, se recomienda aumentar 130 cm para cumplir con los 350 cm de ancho, de igual forma se necesita incorporar una señalética vertical.

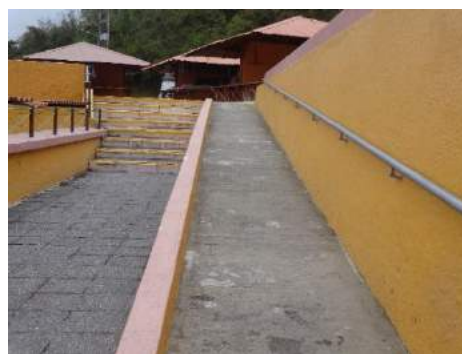
**Rampa de entrada al mirador**

La rampa de entrada al mirador y la segunda planta antes de descender a los botes mide 118 cm de ancho, 1450 cm de largo, posee una altura de 150 y su porcentaje de inclinación es del 10% por lo tanto cumple con la norma de accesibilidad, además cabe recalcar la presencia de un bordillo con una altura de 22 cm hecho de cemento al costado derecho de la rampa garantizando la seguridad de la persona que use silla de ruedas.

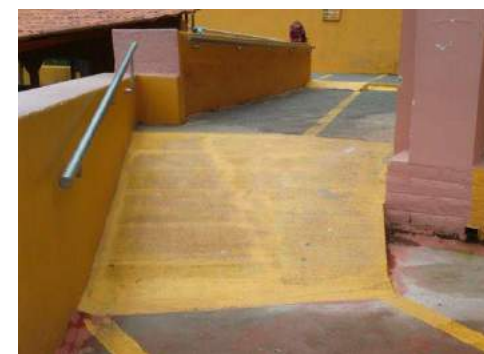
**Rampa de acceso al segundo piso del ascensor**

Finalmente para el acceso de personas que usan silla de ruedas al ascensor, en la segunda planta de la hostería se accede por una rampa de 260 cm de largo y 170 cm de ancho, una altura de 46 cm y un porcentaje de inclinación de 17%.

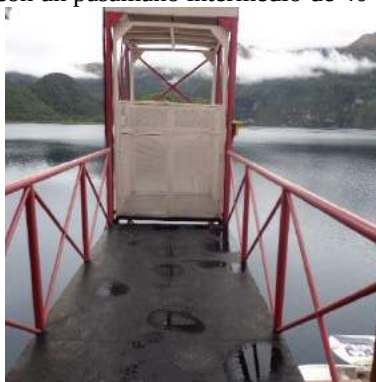
**Pasamano al ingreso del ascensor**

**OBSERVACIONES.** – El pasamano al ingreso del ascensor tiene una altura de 84 cm y un largo de 200cm, el segundo pasamano de madera ubicado al ingreso del restaurante tiene una altura de 82 cm y cuenta con un pasamano intermedio de 40 cm, se sugiere incorporar 30 cm de extensión al ingreso y al final del pasamano.

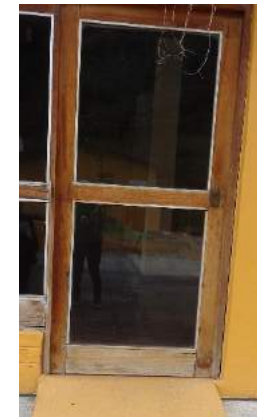
**Puerta de acceso al comedor**

Por último, se evalúa la puerta de acceso que existe entre el comedor y las cabañas misma que es de tipo abatible con una solo hoja, es de cristal y posee un ancho de 116 cm y una altura de 205 cm, su accesorio de ingreso es de cerradura con llave por lo que se sugiere cambiar a una accesible.

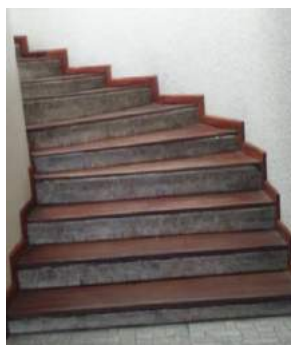
**Escaleras de ascenso a tercera planta de la hostería.**

**OBSERVACIONES.** - La escalera de ascenso al tercer piso tiene un ancho de 150 cm, contrahuella de 18cm y una huella de 28 cm, y la segunda escalera del ingreso a la hostería 225cm contrahuella de 18 cm y huella de 32 cm, por lo tanto, se recomienda incrementar pasamanos a los lados y colocar sus respectivas señalizaciones.

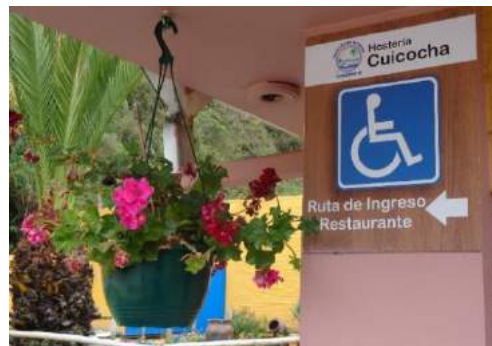
Dentro de las instalaciones de la hostería no se evidencia señalética preventiva por lo que se sugiere implementarla. Además, la señalética braille tampoco está insertada en la hostería y se sugiere incorporarla en aspectos como el menú o los folletos de información.

Señalética al ingreso de la hostería

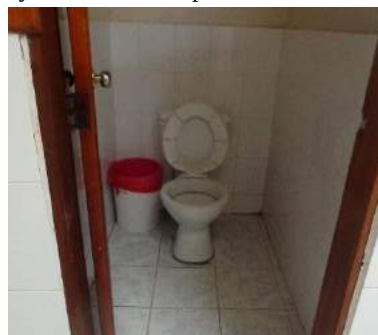
### Baño de la hostería, sección restaurante

**OBSERVACIONES.** - El espacio en las baterías sanitarias es de 92 cm, el inodoro tiene una altura de 45 cm y una profundidad de 60 cm, la altura del lavamanos es 83cm y una profundidad de 56 cm y los accesorios de encuentran a 60 cm de diámetro y una profundidad inferior de 60 cm, y tiene llave del lavamanos pomo, por lo tanto se recomienda colocar una llave monomando y aumentar el espacio a una medida de 150cm con la finalidad de cumplir con la normativa.

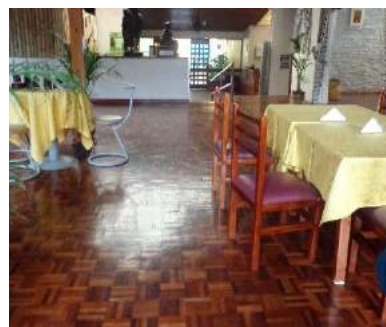
**Espacio de acceso al ascensor**

**OBSERVACIONES.** - La hostería posee pasillos de libre acceso de una mesa a otra de 120 cm, el espacio de acceso libre del pasillo al ascensor es de 117 cm por lo que se sugiere reubicar las mesas en una distancia de 120 cm.

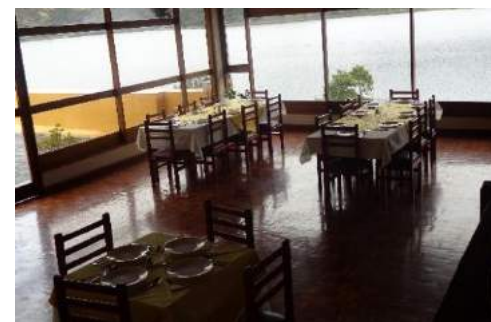
**Espacio entre mesas del comedor**

Los pasillos además están contruidos con material antideslizante mismo que brinda estabilidad y carece de irregularidades en su acabado por lo que estos espacios cumplen sin ningún problema con la norma.

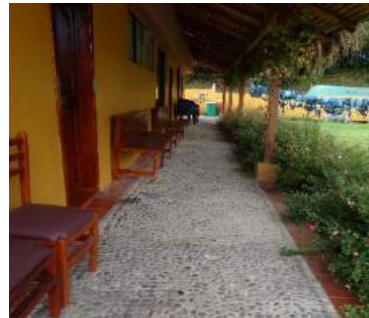
**Pasillo externo de acceso a las cabañas**

**OBSERVACIONES.** - Existen pasillos externos de acceso a las cabañas que cuentan con jardineras, bancas y columnas que dejan como espacio libre un ancho de 115 cm lo cual permite el acceso de una silla de ruedas. Se sugiere podar las plantas para que no invadan estos espacios y corregir el ras del piso para que sea uniforme y liso ya que actualmente están ubicadas piedras en el mismo.

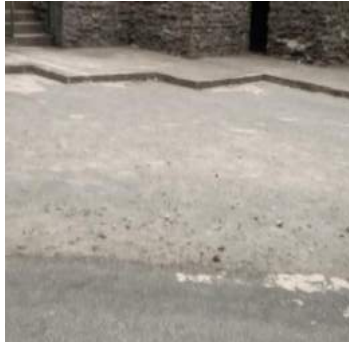
**Espacio asignando para parqueadero**

**OBSERVACIONES.** - El espacio asignado para el parqueadero tiene un ancho de 2450 y un largo 490 cm y no cuenta señalética horizontal, vertical se recomienda implementar con parqueaderos específicos para personas con discapacidad con las medidas establecidas según la norma.

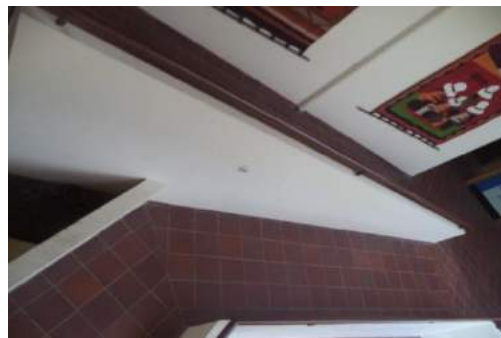
Rampa acceso de primera a segunda planta

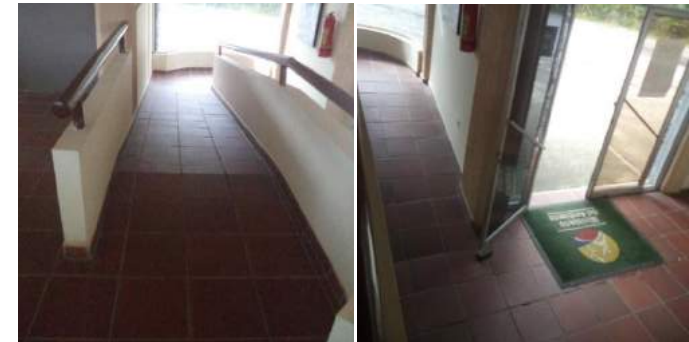
La tercera rampa permite el acceso a la tercera planta del centro de interpretación; las medidas correspondientes a esta rampa son 575 cm de largo, un alto de 105 cm y un ancho de 98 cm, teniendo como porcentaje de inclinación un 18%, se sugiere disminuir el porcentaje de inclinación a 10% por la distancia de la rampa.

Rampa acceso de segunda a tercera planta

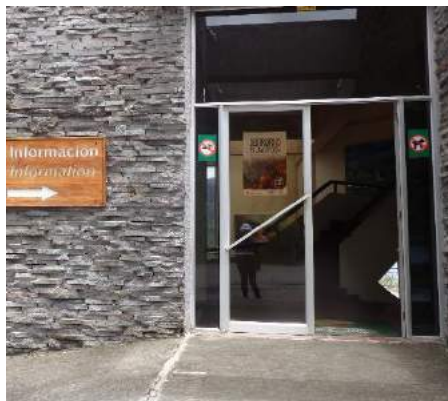
La tercera puerta también es de cristal, tipo abatible y su espacio de acceso es de 75 cm, su importancia radica en que a través de la misma se accede al mirador en la tercera planta por lo que se sugiere ampliar 15 cm a su ancho y corregir el desnivel de 18 cm que se encuentra en su acceso.

**Puerta de ingreso al museo**

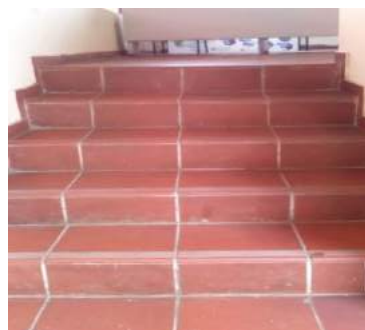
**Escalera dentro de centro de interpretación**

**OBSERVACIONES.** – La escalera de la parte interior tiene un ancho de 118 cm, una contrahuella de 18 cm ,29 de huella además tiene pasamanos a los lados a una altura de 80 cm y otra escalera en la parte de afuera con un ancho de 185 ,18 cm de contrahuella y una huella de 30 cm. Se sugiere colocar pasamanos a una altura de 90 cm en las escaleras de exterior.

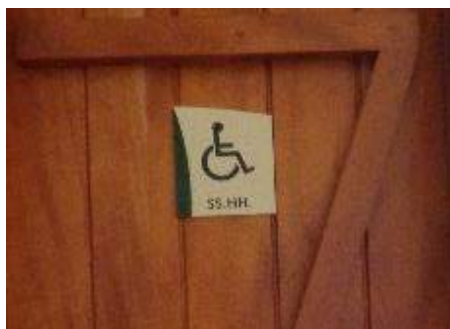
Señalética de accesibilidad en el baño

**OBSERVACIONES.** - Dentro de las instalaciones del museo no se evidencia señalética preventiva por lo que se sugiere implementarla. Además, la señalética braile tampoco está insertada en las instalaciones y se sugiere incorporarla en aspectos como folletos de información o descripción informativa.

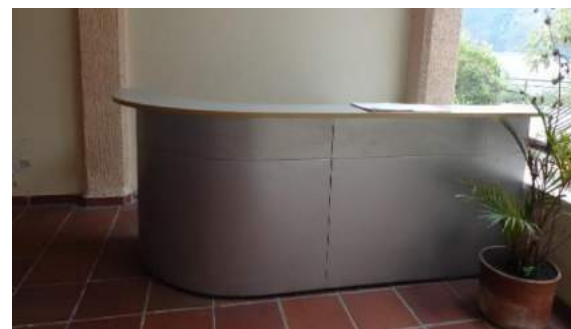
Counter de atención a visitantes

Respecto al punto de información existe, sin embargo, la altura de su ubicación es de 96 cm, por ende, se sugiere disminuir la altura del counter a 80 cm y con una entrada libre desde el suelo de 70 cm para la correcta ubicación de una persona que use silla de ruedas.

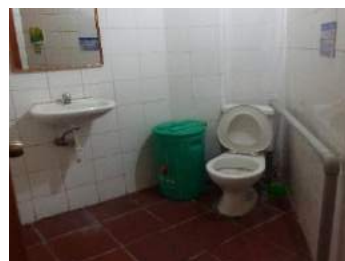
Baterías sanitarias para PCD

**OBSERVACIONES.** - El espacio en el cuarto de batería sanitaria es de 160 cm, el inodoro tiene una altura de 38 cm y una profundidad de 70 además tiene una barra de apoyo de tubo de plástico a una altura de 76 cm, el lavamanos está ubicado a una altura de 88 cm, una profundidad de 14cm ,76 cm de profundidad inferior, tiene una llave tipo pomo. Se sugiere colocar un basurero accesible y sus respectivos accesorios.

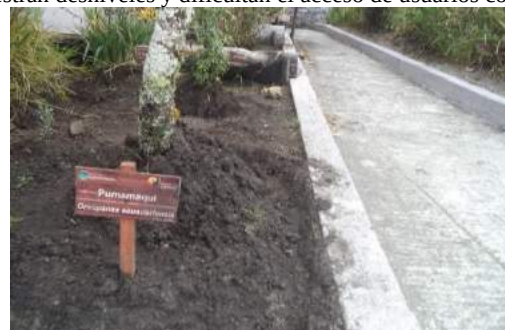
Jardín de exposición

**OBSERVACIONES.** -Existe una exposición de plantas vivientes fuera del centro de interpretación en donde se encuentran flores nativas del lugar, este espacio cuenta con un tramo accesible para personas usuarias de sillas de ruedas con un espacio libre de 147 cm de ancho y sin obstáculos en el diámetro de 120 cm de alto. Se sugiere cambiar el piso de piedras que muestran desniveles y dificultan el acceso de usuarios con sillas de ruedas, bastones, entre otros por un piso liso y antideslizante.

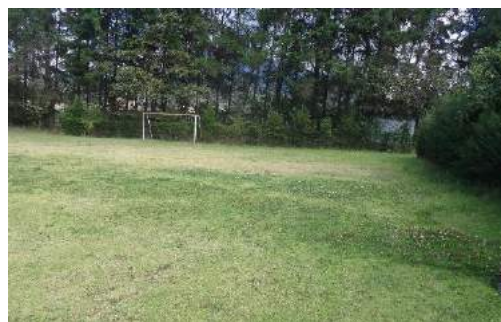
**Área designada para parqueadero**

**OBSERVACIONES.** - Se sugiere colocar parqueadero para personas con discapacidad con las medidas establecidas según la norma técnica.

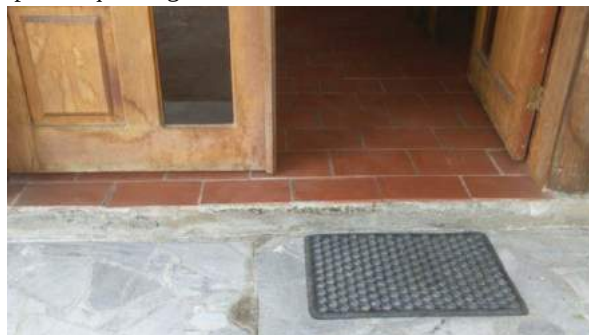
**Entrada al comedor**

**OBSERVACIONES.** - Se sugiere incluir 3 rampas de acceso, la primera para corregir el desnivel de 13 cm que existe para acceder al comedor, y la siguiente en la entrada a las cabañas pues el ingreso posee un desnivel de 14 cm. También se puede implementar una rampa en el espacio que esta designado para la implementación de una piscina tomando en cuenta los aspectos que exige la norma.

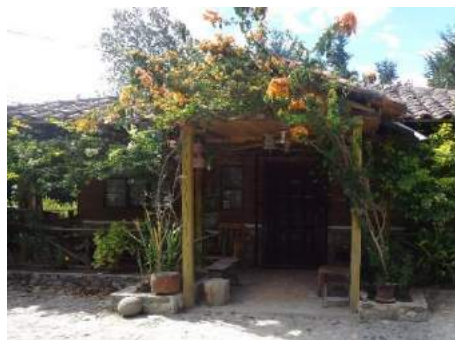
**Puerta de ingreso a la cabaña**

**OBSERVACIONES.** - En la puerta de ingreso a la cabaña se pudo medir 197 cm de alto y de ancho 80 cm libres de acceso, por lo que se sugiere incrementar el espacio 10 cm más para facilitar el ingreso a un usuario de silla de ruedas. Con respecto a la puerta de ingreso al baño tiene de largo 197 cm y de ancho 63 cm por lo que se sugiere incrementar 27 cm, las dos puertas además requieren dejar un espacio de barrido libre lateral a la apertura de la puerta de 45 cm.

La tercera puerta evaluada es la del ingreso al comedor la cual posee un ancho de 175 cm libres lo cual garantiza accesibilidad al área. La sugerencia general es cambiar las cerraduras de las puertas y remplazarlas por unas de palanca o automáticas.

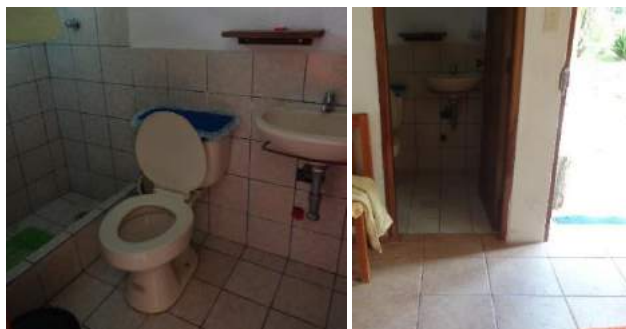
**Batería sanitaria en la Quinta la Posada**

**OBSERVACIONES.** - El espacio en el cuarto de batería sanitaria es de 122 cm de ancho, el inodoro tiene una altura de 38 cm y una profundidad de 56 cm, el lavamanos está ubicado a una altura de 83 cm, con una profundidad de 36 cm, los accesorios se encuentran a 60 cm de diámetro, se sugiere realizar una adecuación de acuerdo a las medidas establecidas a la norma técnica.

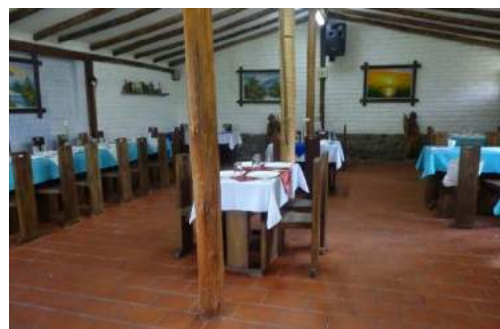
**Restaurante de la Quinta la Posada**

**OBSERVACIONES.** - Dentro del comedor se identifica la organización de las mesas y sillas que dejan un área accesible en forma de U con un espacio libre de 110 cm por pasillo, por lo tanto, se cumple con la norma.

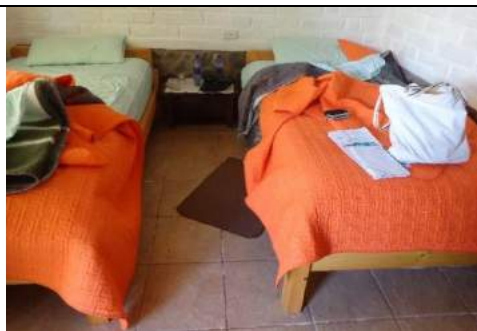
**Camas de la cabaña**

| <b>OBSERVACIONES.</b> – Dentro de la habitación existen dos camas a una altura de 55 cm por lo que se sugiere disminuir 10 cm la altura de la cama para facilitar la transferencia de una persona que use silla de ruedas, también reubicar el espacio en relación a la ubicación de los muebles para poder girar la silla en 360 °, como por ejemplo la banca que se encuentra dentro de la habitación, no se debe descartar la posibilidad de dejar la habitación con una sola cama para ampliar el espacio de traslado que actualmente es de apenas 67 cm y así aprovechar el área para hacer accesible esta habitación.<br>Otro aspecto a corregir es el interruptor de encender la luz que está ubicado a 122 cm de alto desde el suelo que hay que reducir como mínimo en 2 cm e incrementar otro interruptor cerca de los 60 cm del área sobre la cabecera de la cama.<br>Existe un velador a una altura de 35 cm que cumple con la normativa, además se identifica un área de conexión eléctrica a una distancia del suelo de 62 cm y junto a la cama. | | | | | | |

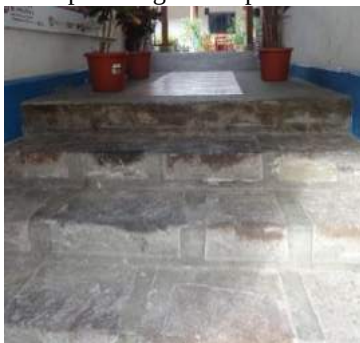
**Espacio de ingreso patrimonial**

Primera rampa largo 270 cm, ancho 100 cm, no fue posible medir la altura debido a que la rampa estaba guardada bajo llave, sin embargo, se conoce de su uso constante por personas que usan silla de ruedas, la segunda rampa posee un largo de 224 cm, un ancho de 78 cm, una altura de 60 cm con un porcentaje de inclinación del 26 %, en lo que respecta a la tercera rampa hecha de cemento sus medidas son 167 cm de largo, 102 cm de ancho, 34 cm de alto y un porcentaje de inclinación de 20%.

En la segunda rampa se sugiere ampliar el ancho y disminuir su porcentaje de inclinación.

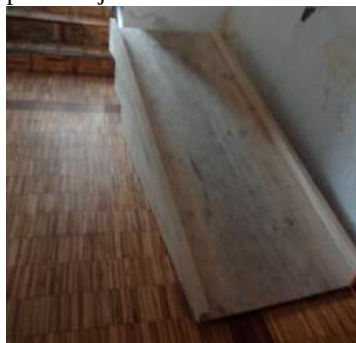
**Rampa usada para salvar el ingreso a la cafetería convento**

**Rampas.** Se deben llenar los espacios, si existen rampas en el exterior y en el interior de las edificaciones inspeccionadas, y se deberá marcar si cumplen con la normativa en base al porcentaje de la pendiente; rampa que sobrepase el 12% o 12 grados de inclinación no es considerada como accesible. **Norma NTE INEN 2245: 2000**

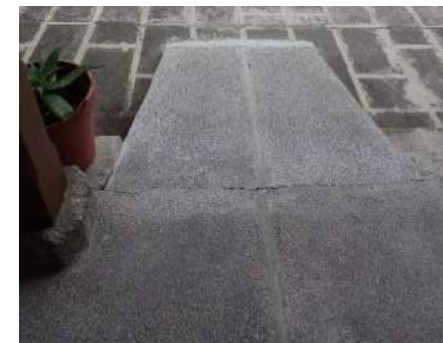
**Rampa diseñada para acceder al centro del convento**

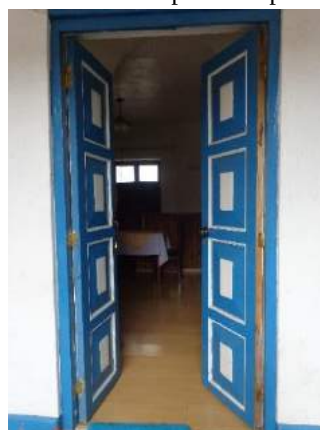
**OBSERVACIONES.** - La puerta de ingreso a los comedores son abatibles con ancho libre de 130 cm. Las cerraduras de estas son de tipo pomo y se ubican a una altura de 69 cm cumpliendo con un parámetro aceptable referente a la ubicación del accesorio. Cada puerta mantiene un espacio libre lateral de 45 cm en relación al barrido de la puerta.

**Puerta de ingreso a comedores**

**Espacios de acceso - puertas.** Con un flexómetro (metro) se deberá verificar que ninguna puerta (interior y exterior) tenga en su medida interior libre menos de 90 cm, para que ingrese una persona en silla de ruedas. **Norma NTE INEN 2309:2001.**

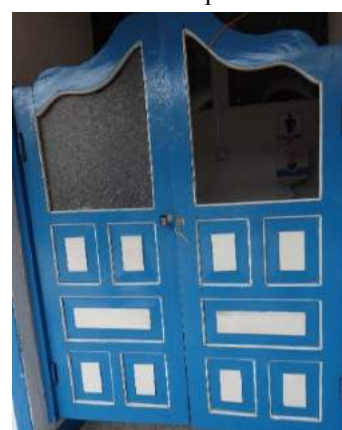
La segunda puerta es tipo de vaivén y corresponde al ingreso de las baterías sanitarias, posee un ancho libre de 104 cm y no se evalúa el accesorio de apertura, pues requiere la fuerza física para su apertura por lo que resulta difícil para una persona usuaria de silla de ruedas que este sin acompañante.

**Puertas de ingreso a baterías sanitarias**

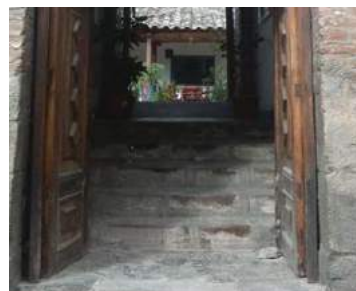
**OBSERVACIONES.** - La escalera tiene un ancho de 230 cm, con una contrahuella de 18 cm y 30 de huella, debido a que cuenta solo con 4 gradas no es necesario colocar pasamanos.

**Ingreso al restaurante El Convento**

**Escaleras.** Todas las escaleras no deberán tener una contrahuella (altura) superior a los 18 cm y deberán ser de material antideslizante, tener señalización en piso y demás requisitos específicos. **Norma NTE INEN 2249:2000**

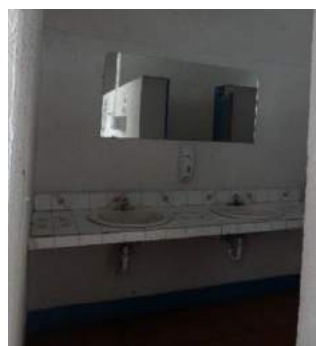
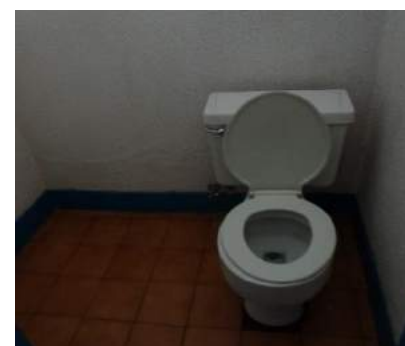
**OBSERVACIONES.** - El espacio en el cuarto de baño es de 150 cm de ancho, el inodoro tiene una altura de 38 cm, y una profundidad de 57 cm, el lavamanos está ubicado a una altura de 82 cm y la llave es de pomo, tiene una profundidad de 53 cm, no cuenta con accesorios necesarios, se recomienda implementar una barra de apoyo, un basurero accesible y una llave monomando, con la finalidad de cumplir con la normativa.

Baterías sanitarias del Restaurante el Convento

**Área higiénico sanitaria.** Favor leer detalladamente las Normas INEN, principalmente se debe determinar una batería sanitaria accesible cuando cuenta con su interior libre de obstáculos en un diámetro de 1.50, también se debe detallar si cuenta con señalética, informativa, si su lavamanos es especial sin pedestal inferior, y si la llave del

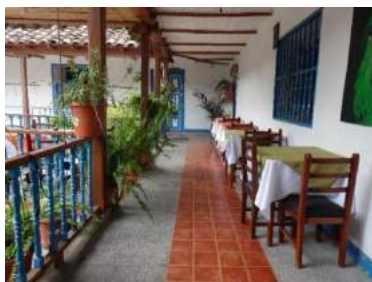
**OBSERVACIONES.** - Los corredores que existen en este restaurante poseen un área de paso libre de 120 cm, las mesas y sillas están bien organizadas de acuerdo al espacio disponible y se sugiere podar las plantas para no interferir en el paso peatonal.

Pasillo de acceso a restaurante y cafetería

**Corredores y pasillos** los corredores y pasillos (halls) interiores de circulación no deben tener menos de 90 cm y entre área debe tener 1,20 m; verificar que los halls no se encuentren con obstáculo barreras como son basureros, plantas, adornos, etc. **Norma NTE INEN 2247:2000**

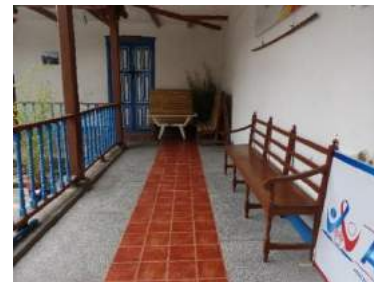
Equipamiento ubicado al costado del pasillo
