PONTIFICIA UNIVERSIDAD CATÓLICA DEL ECUADOR

TRABAJO DE INTEGRACIÓN CURRICULAR

REUTILIZACIÓN DE LA INFRAESTRUCTURA “AUDITORIO 24 DE MAYO” PARA
EL DESARROLLO DE UN CENTRO INTEGRAL PARA EL ADULTO MAYOR EN EL
BARRIO EL BATÁN-PARROQUIA IÑAQUITO

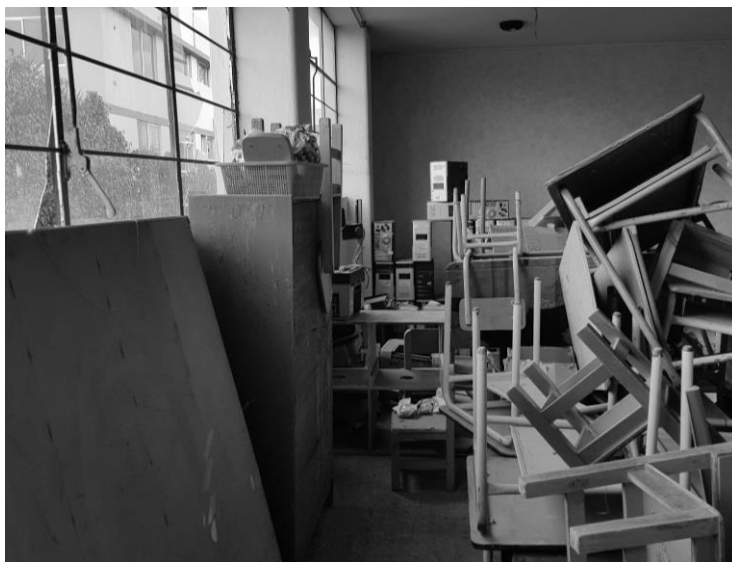
Figura 1. Estado actual de la instalación en la zona de la cámara de proyección.

Se encuentra en un terreno con una pendiente de 3%, rodeado de una cerca metálica, sus jardines poseen presencia arbustiva y hierba sin podar. El frente hacia la Av. 6 de Diciembre es de 17,40 metros. El interior de la edificación podría considerarse ahora como una bodega (*Figura 1, Figura 2*), ya que en las zonas de vestuarios y cámara de proyección se guardan bancas, mesas y se acumula basura. Además, las instalaciones eléctricas de estos sitios no funcionan completamente y sólo algunas baterías sanitarias están en funcionamiento, no ha habido un mantenimiento adecuado para esta instalación.

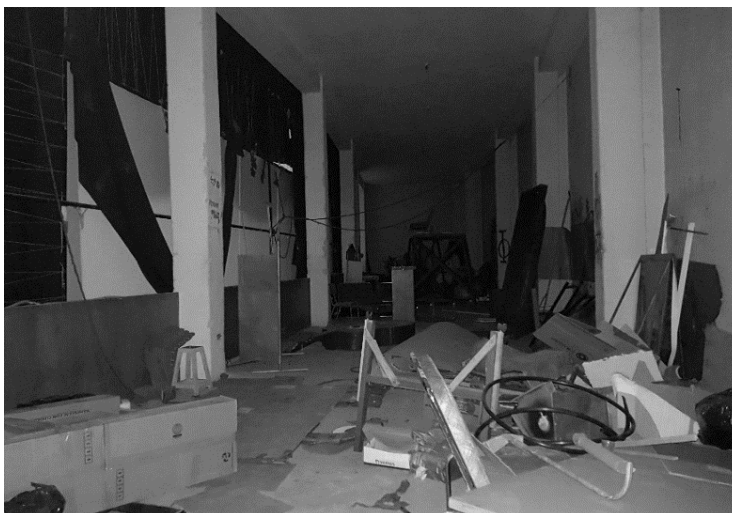
Figura 2. Estado actual de la instalación en la zona detrás del escenario.

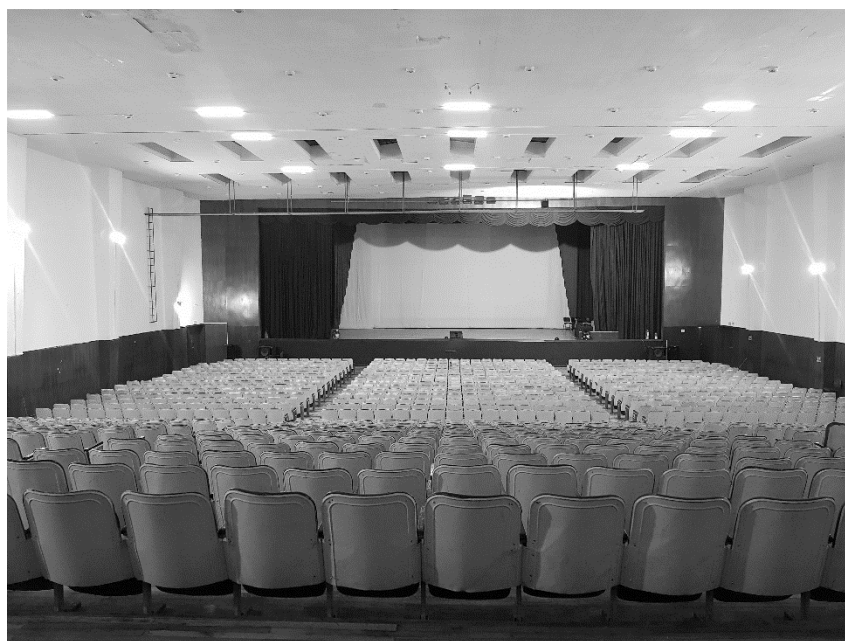
Figura 3. Estado actual escenario, zona principal.

Su área en planta baja es de 1740 m², su altura hasta la parte inferior del entrepiso es de 9 metros y posee 2 plantas en los laterales constituido por el área de proyección y los vestuarios. También posee un sótano en la parte inferior. Sus predominantes columnas y vigas son de 1m de ancho. La capacidad de personas sentadas es 1115 personas, junto a un gran escenario de 22 metros de largo (*Figura 3*). La zona principal de las bancas y escenario posee mantenimiento. En las siguientes figuras (*Figura 4* y *Figura 5*) se visualiza el estado actual del auditorio.

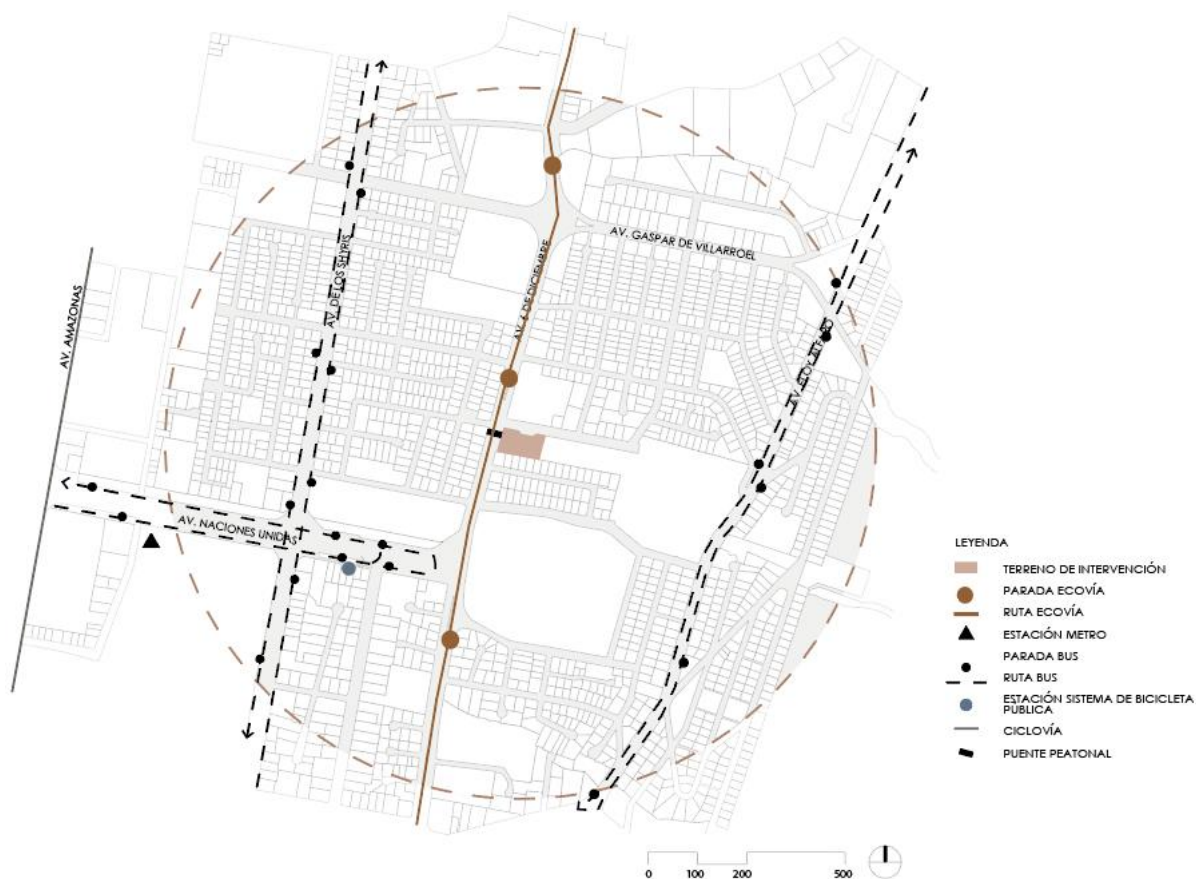
Figura 6. Movilidad vehicular.

Se realizó un análisis de la zona en torno al auditorio para conocer los servicios y equipamientos que se ofrece por medio de mapeos. En el mapeo de movilidad vehicular y alternativa (*Figura 6*), el transporte más cercano al auditorio es la Ecovía que atraviesa la Av. 6 de Diciembre, hay una parada a 100 metros de la edificación. Existen varias paradas de buses, pero el transporte público de bus más cercano se encuentra a 400 metros. El transporte nos ofrece una conectividad de la ciudad de norte a sur y viceversa. La única ciclovía de transporte alternativo se encuentra alejada de la edificación a 900 metros. En la Av. 6 de Diciembre se evidencia que circulan ciclistas a través de las vías sin contar con una ciclovía, poniéndose en riesgo. Además, al frente del auditorio cuenta con un puente peatonal, que se encuentra en estado de deterioro.

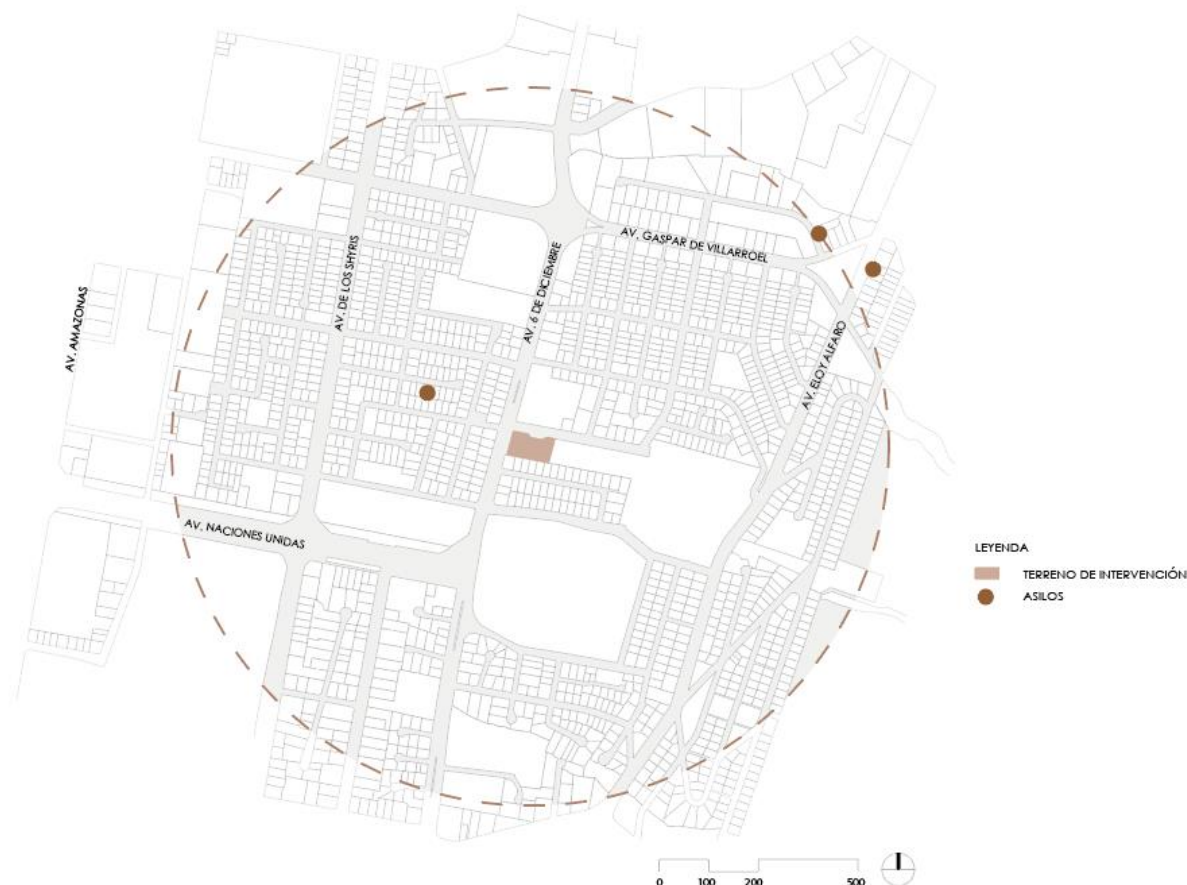
Figura 9. Asilos o residencia del adulto mayor.

En un entorno que se considera abastecido de la ciudad Quito, es extraño que esté escaso de servicios para el adulto mayor. Se realizó un mapeo de asilos (*Figura 9*) para comprobar esta escases de la zona y se encontró dos centros especializados en el cuidado del adulto mayor en el rango de investigación de servicios a 15 minutos desde el auditorio.

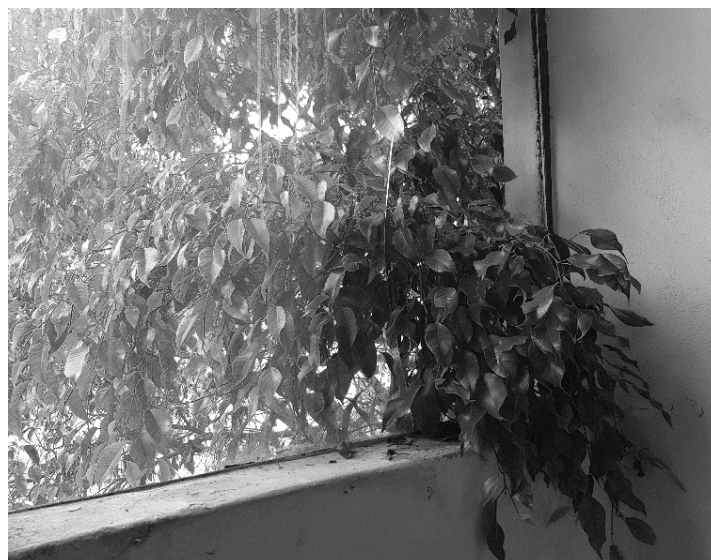
Figura 11. Vegetación que se introduce en el auditorio actualmente.

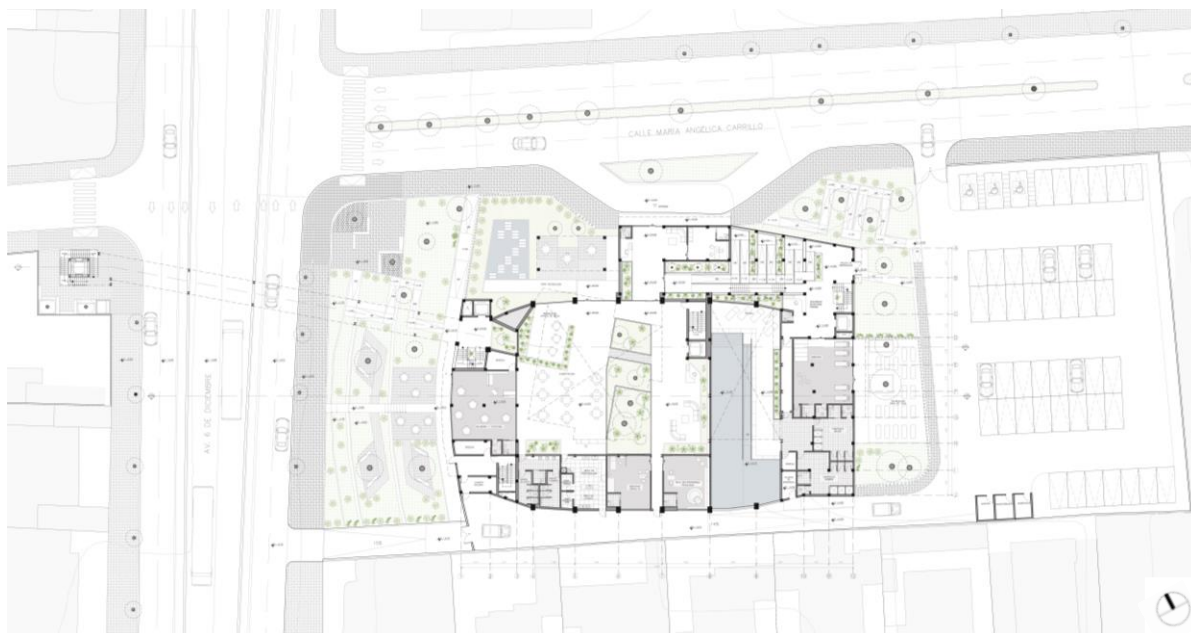
Figura 12. Planta baja intervención centro integral.

En el auditorio fue importante resolver el tema de la altura. Al implementar un atrio central, este ayudó en la distribución de los espacios y en la integración del sistema vegetal que se buscaba. El área de comida, recreación (juegos de ajedrez y cartas) y consultorios se encuentra en planta baja junto a este atrio (*Figura 12*).

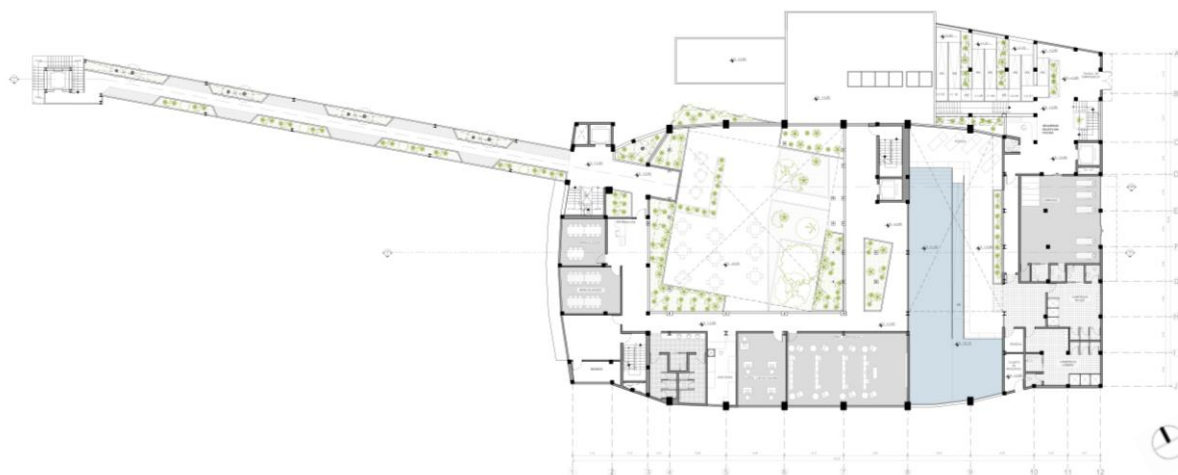
Figura 13. Segunda planta intervención centro integral.

En la segunda planta se encuentran las áreas de capacitación y recreación, que consiste de la piscina, zona audiovisual, zona de talleres y capacitación en tecnología. Además de la implementación del puente peatonal. (Figura 13).

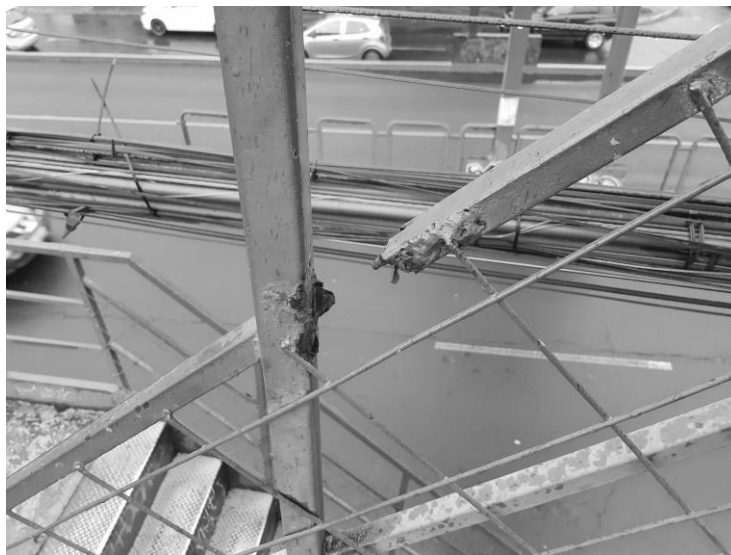
Figura 16. Estado actual puente peatonal.

El estado actual del puente peatonal se encuentra en deterioro, por lo que se plantea una nueva construcción de este puente para mejorar la conectividad de las aceras de la Av. 6 de Diciembre (*Figura 16*).

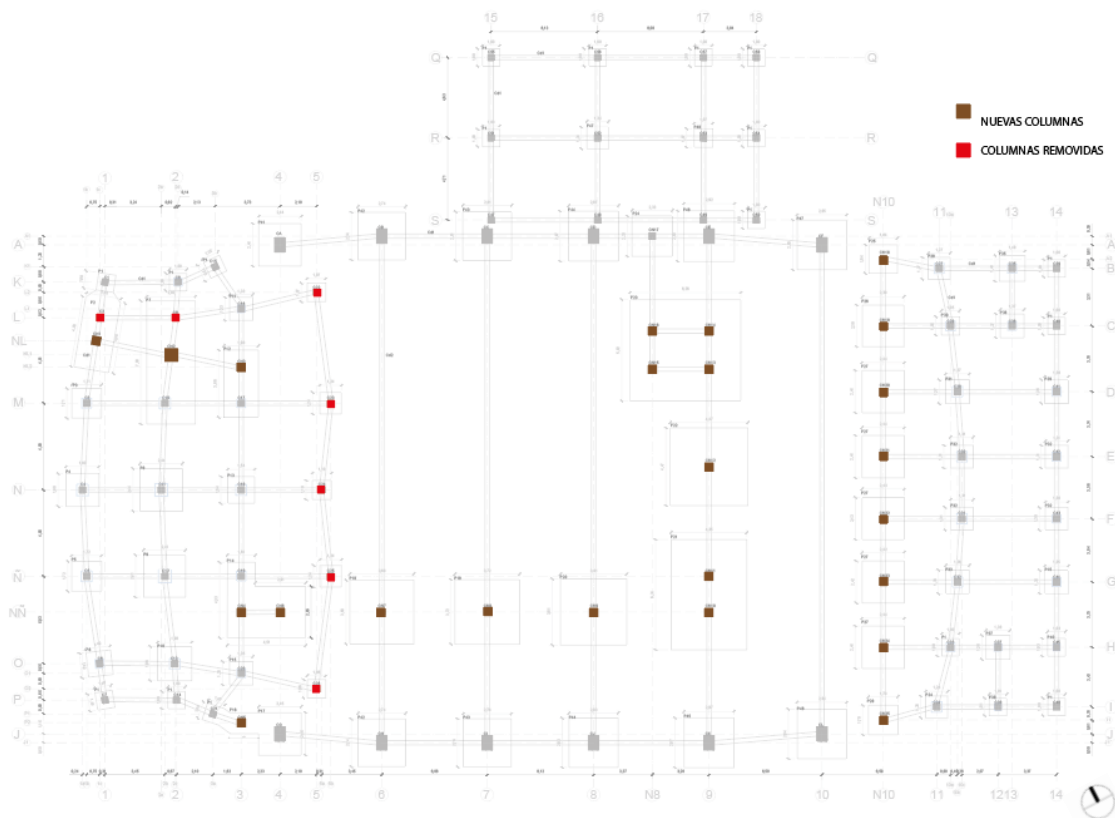
Figura 17. Columnas existentes, nuevas y removidas.

En asesoría estructural a cargo del Ing. Marcelo Otañez se contempla la posibilidad de que las vigas principales del auditorio, con un grosor actual de un metro por un metro, permitan alcanzar grandes luces y soporten los pisos inferiores de las pasarelas mediante tensores rígidos. La incorporación de tensores rígidos anclados a estas vigas posibilitará elevar el pasillo, así como las macetas propuestas. Se propone implementar pisos que atraviesen el auditorio, añadir nuevas columnas de acero y de hormigón armado dependiendo de la factibilidad estructural en la zona específica. Para las escaleras de emergencia, se utilizará un muro de corte. Con el fin de mejorar la propuesta arquitectónica, se eliminarán algunas columnas, y se contempla reforzar la viga en esa área (*Figura 17*).

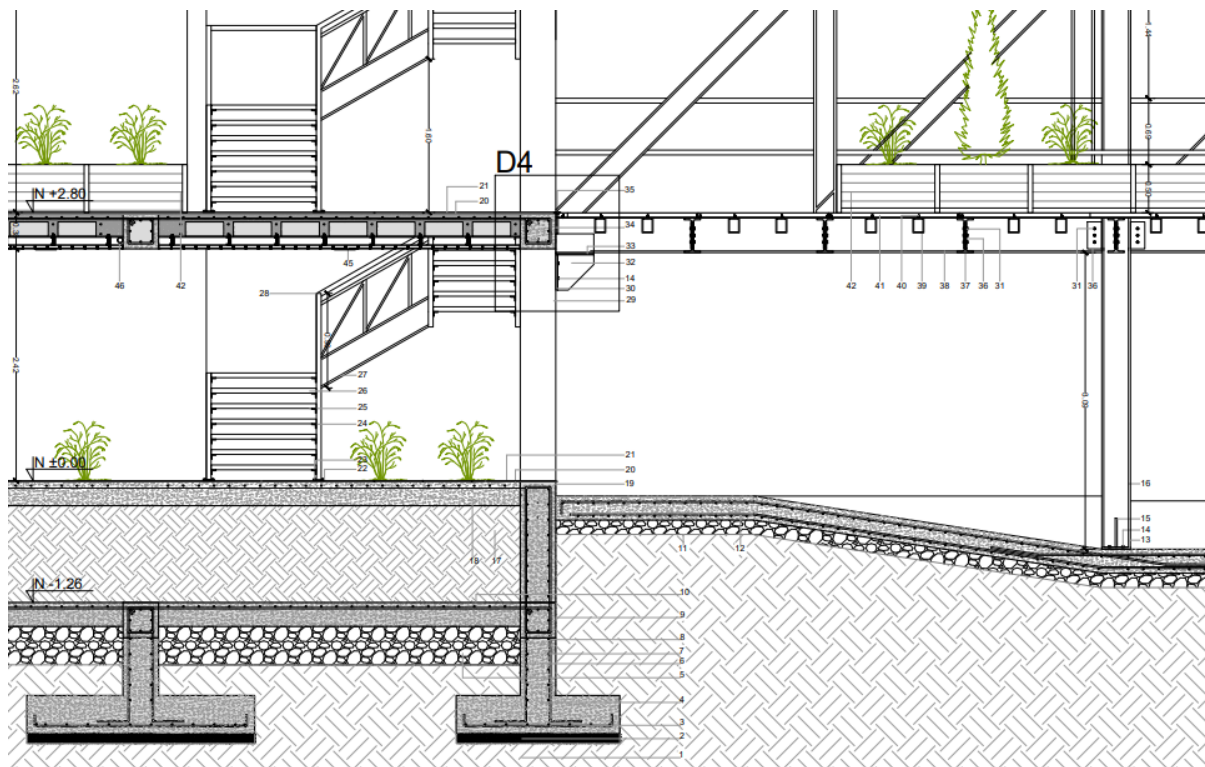
Figura 18. Corte muro parte inferior.

Para la creación de los maceteros, esenciales para la estrategia conceptual, se propone el uso de madera y hormigón. En el caso de los maceteros de madera, se sugiere aplicar un barnizado con tratamiento antidesgaste e inmunización, dado que estarán ubicados en el exterior. En cuanto a los maceteros de hormigón, se busca impermeabilizarlos y mantener un color gris natural. Con el objetivo de nivelar el desnivel actual hacia la plaza de la Av. 6 de diciembre, se ha decidido rellenar con tierra mejorada y lastre (*Figura 18*).
