PONTIFICIA UNIVERSIDAD CATÓLICA DEL ECUADOR
FACULTAD DE CIENCIAS HUMANAS
ESCUELA DE CIENCIAS GEOGRÁFICAS
INGENIERÍA GEOGRÁFICA Y PLANIFICACIÓN TERRITORIAL

**CAMBIOS EN LAS DINÁMICAS SOCIOECONÓMICAS EN EL BARRIO
VALENCIA DE LA PARROQUIA DE PÍNTAG DEBIDO AL MEJORAMIENTO
DE LA VÍA.**

QUITO, 2020

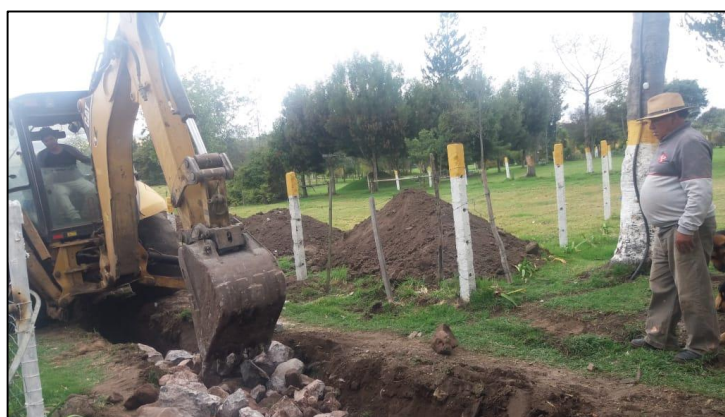
Foto No.2. Pozo séptico en la Hostería la Ponderosa

Como dato adicional, es común el uso de los pozos sépticos, en un sector del barrio Valencia. En la imagen No.2, se puede observar justamente como se realiza el mantenimiento del pozo séptico, esto se lo hace cada cierto tiempo.

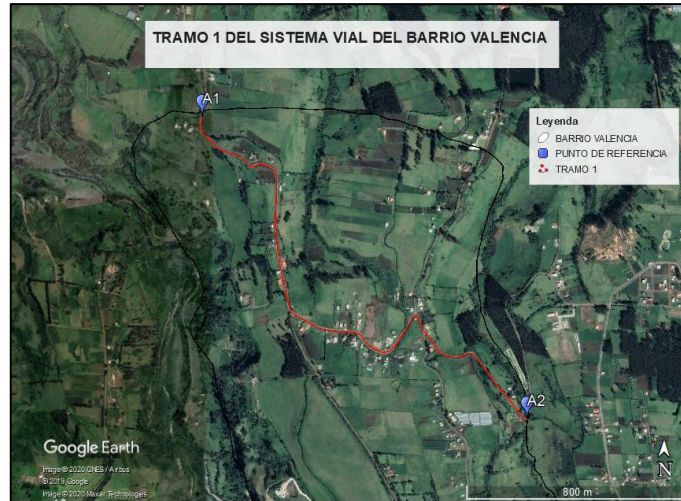
Gráfico No.17.

En el gráfico 17 se representó al tramo uno con el color rojo y los puntos de referencia son: Punto inicial con la letra A¹ y el punto final lo representamos con la letra A².

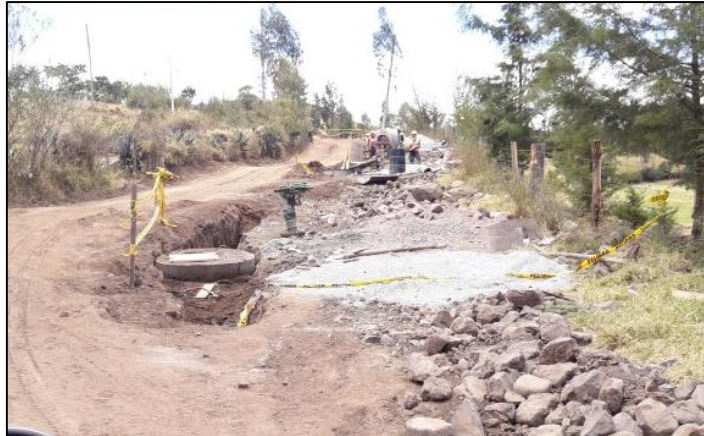
Foto No.4. Construcción de alcantarillado

En el tramo 1 actualmente se encuentra en proceso de ampliación y construcción de alcantarillado para culminar con la pavimentación de la vía, se tiene previsto terminar dicho proyecto a finales de marzo del 2020. (Ver foto No.4).

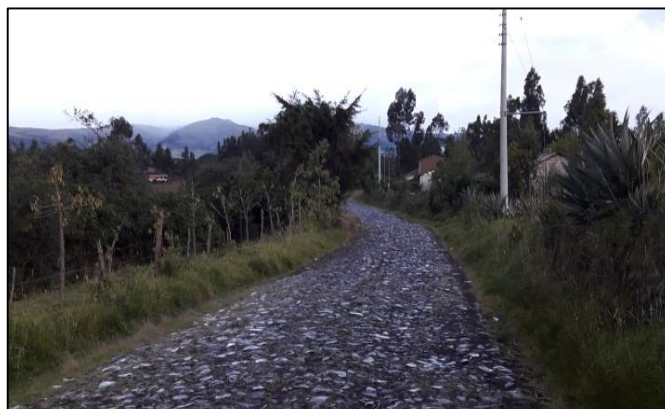
Foto No.5. Características del tramo 1
Autor: Llumiquinga Carlos
Año: 2019

Con la observación se pudo evidenciar, que el transporte público es escaso, ante eso los moradores del sector usan camioneta como la mejor opción de transporte. El servicio de taxis no existe.

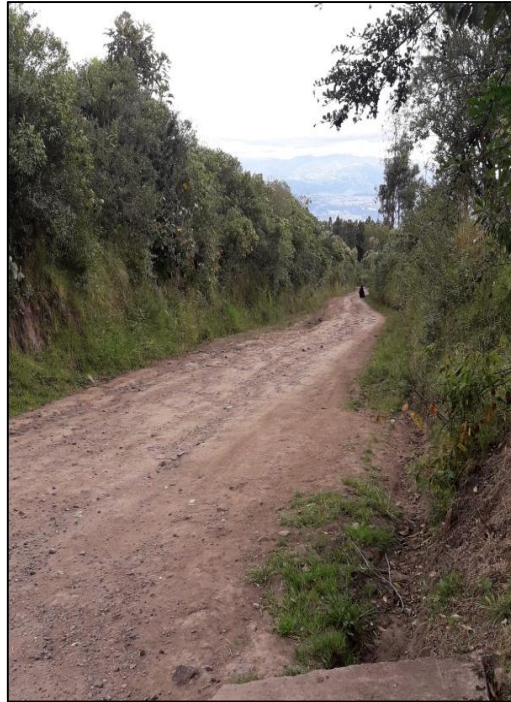
Foto No.7. Características del tramo 2
Autor: Llumiquinga Carlos
Año: 2019

Con la observación se pudo evidenciar, que no existe transporte público, ante eso los moradores del sector usan vehículo propio y motos como mejores opciones de transporte, el servicio de taxis no existe.

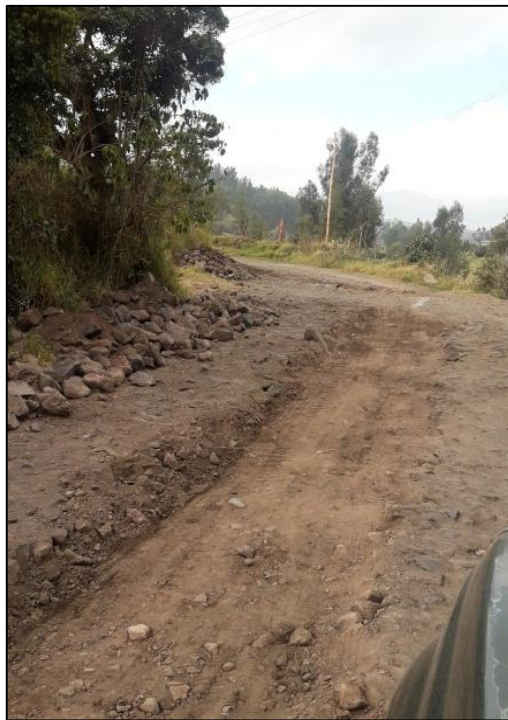
Foto No.9. Características del tramo 3
Autor: Llumiquinga Carlos
Año: 2019

Con la observación se pudo evidenciar, que no existe transporte público, ante eso los moradores del sector usan vehículo propio y camionetas como mejores opciones de transporte, aunque las motos igualmente circulan con mucha frecuencia, el servicio de taxis no existe, debido al mal estado que presenta la vía.

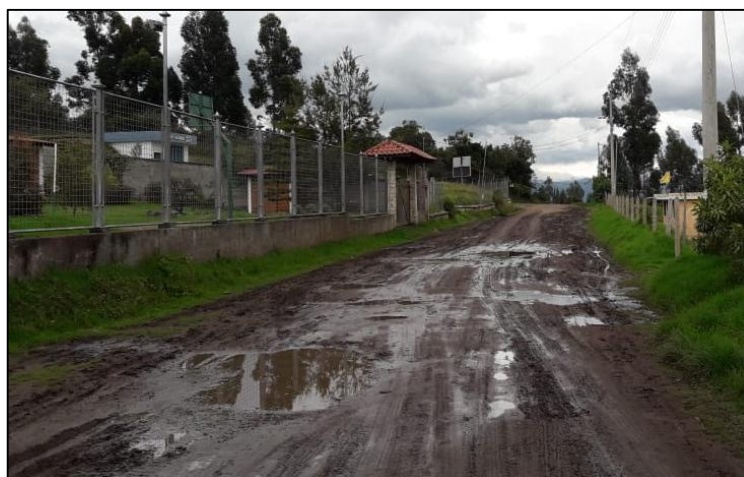
Foto No.10. Condiciones del sistema vial en épocas de lluvia

Por otro lado el segundo tramo es de tierra en mal estado y el tercer tramo es también de tierra y en estado regular. Debido a que prácticamente el 80 % del sistema vial es de tierra es totalmente vulnerable y es afectado cuando hay presencia de lluvias, las cuales se presentan en dos periodos, en los meses de marzo y noviembre. Como se puede observar en la siguiente fotografía No. 10, se evidencia como la vía se encuentra en un estado deplorable, y esto desencadena una serie de problemas para los moradores como por ejemplo; dificulta la circulación de cualquier medio de transporte y no ayuda al traslado de la población hacia sus actividades diarias.

El barrio Valencia muestra una deficiente infraestructura en su vía principal, no presenta un correcto trazado geométrico, cuenta con una capa de rodadura de tierra y piedra en un avanzado estado de deterioro lo que dificulta el ingreso y salida de los pobladores.
