**PONTIFICIA UNIVERSIDAD CATÓLICA DEL ECUADOR**  
**FACULTAD DE INGENIERÍA**  
**ESCUELA DE CIVIL**

Análisis y Evaluación Expost de Proyectos de Vivienda de Interés Social  
Caso de aplicación: Proyecto Nuevos Horizontes en la Parroquia San Luis de Pambil,  
Guaranda.

**DISERTACIÓN DE GRADO**  
**PREVIO A LA OBTENCIÓN DEL TÍTULO DE**  
**INGENIERO CIVIL**

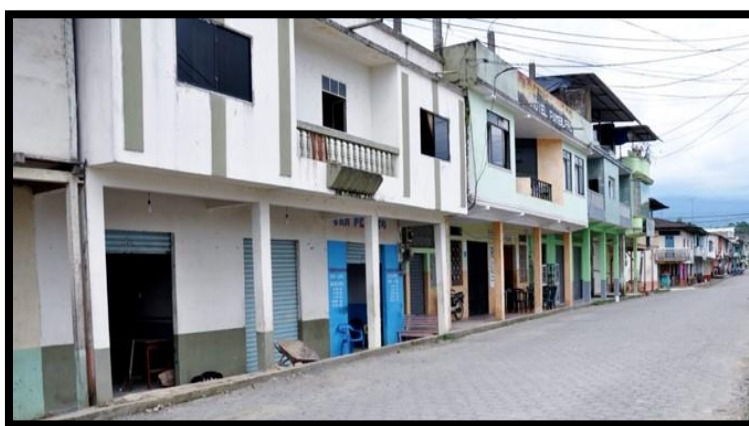
La estructura de las edificaciones o viviendas son de hormigón armado, y tapial/adobe, incluso la mayor parte de las cubiertas de las viviendas son de vigas de madera, teja, zinc y eternit, asentadas en terrenos plano e irregulares, bajo la calzada, suelo húmedo y Ciénegas (UEB, 2013).

Figura 34. Vivienda – Guaranda  
Fuente: UEB (2013)

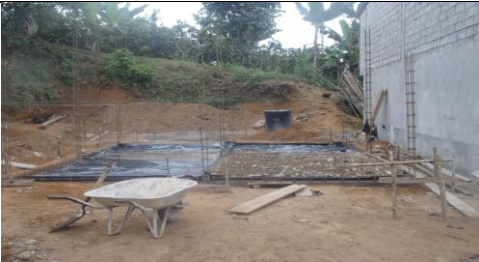
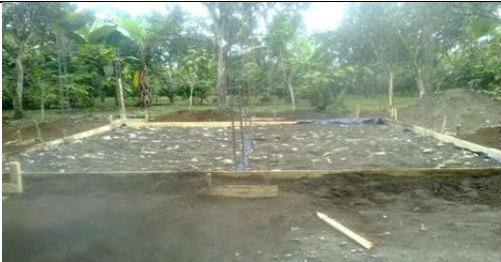
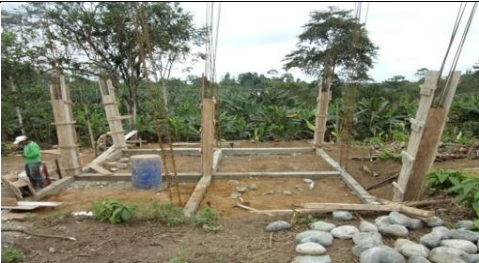
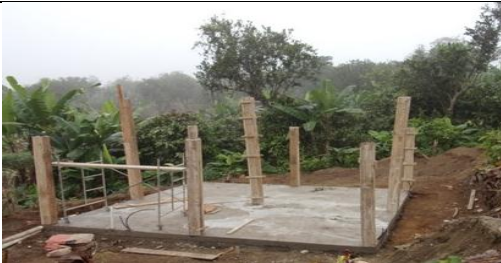
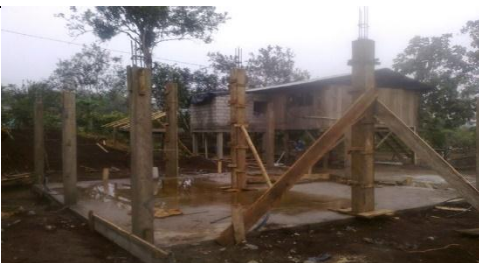
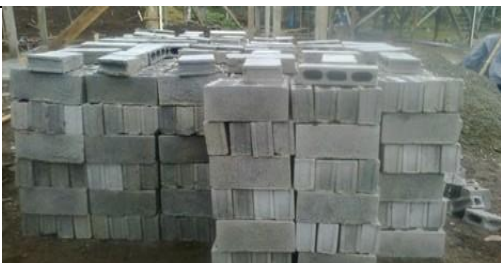
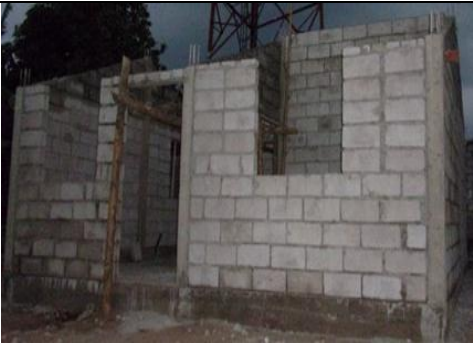
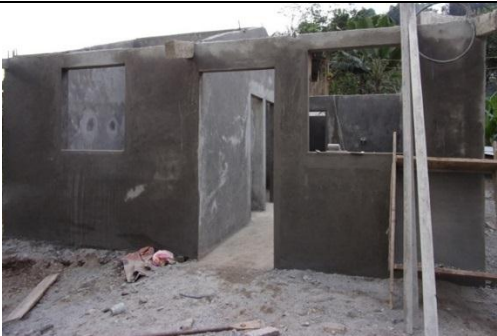
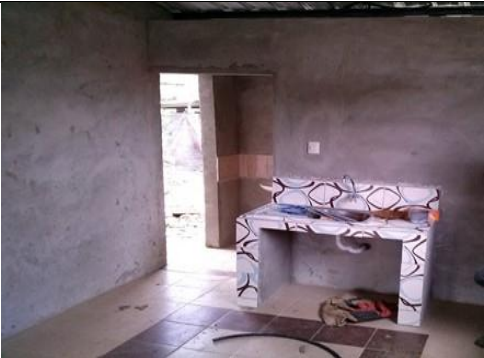
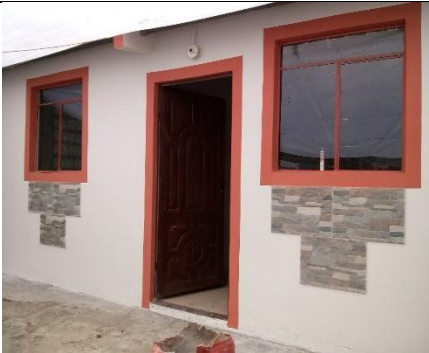
| <b>Proceso Constructivo Vivienda de Interés Social</b> | | | |
|---|---|---|---|
| | <ul style="list-style-type: none"> <li>• Replanteo y nivelación.</li> <li>• Excavación de plintos y cimientos.</li> <li>• Armado de columnas y cadenas (varillas).</li> </ul> | | <ul style="list-style-type: none"> <li>• Losa.</li> </ul> |
| | <ul style="list-style-type: none"> <li>• Armar el encofrado con madera.</li> </ul> | | <ul style="list-style-type: none"> <li>• Preparación del hormigón.</li> <li>• Llenado del hormigón.</li> </ul> |
| | <ul style="list-style-type: none"> <li>• Desencofrado de columnas.</li> </ul> | | <ul style="list-style-type: none"> <li>• Preparación de bloques.</li> <li>• Preparación de la mezcla.</li> </ul> |

| <b>Proceso N° 7</b> | | <b>Proceso N° 8</b> | |
|---|---|---|---|
| | <ul style="list-style-type: none"> <li>Mampostería de bloque.</li> </ul> | | <ul style="list-style-type: none"> <li>Enlucidos y pisos.</li> </ul> |
| | | <ul style="list-style-type: none"> <li>Carpintería, cubierta, instalaciones eléctricas-hidrosanitarias, acabados y adicionales.</li> </ul> | <p>PROCESO CONSTRUCTIVO</p> <p><i>Proyecto VIS “Nuevos Horizontes”</i></p> |

Además, para la cimentación se realiza excavación de plintos y cimientos, la estructura es de plinto ciclópeo, cadena inferior y columna de hormigón armado, mampostería de bloque, masillado, hormigón simple, lastre compactado, lámina de polietileno. El baño cuenta con detalle de cerámica en pisos y paredes, se coloca un inodoro y lavamanos, la mampostería es de bloque, mientras que el pozo de infiltración cuenta con tapa de hormigón armado, respirador (tubería PVC), y la zanja de infiltración es de polietileno con tubería perforada colocada sobre la grava bien graduada.

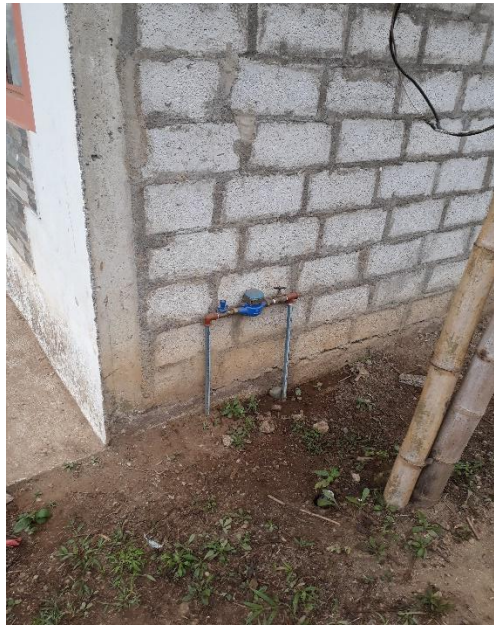
| Tipo de servicios | Descripción | Observación | |
|---|---|---|---|
| Agua potable | <ul style="list-style-type: none"> <li>• Contar con medidor de agua.</li> <li>• El medidor debe ubicarse en sitio seguro y accesible para inspección.</li> <li>• Utilizar tubería PVC roscable.</li> <li>• En la entrada de la vivienda debe ubicarse un tapón para conexiones a la red principal.</li> <li>• La tubería para agua fría debe ser de PVC a presión.</li> <li>• Contar con llaves de paso.</li> <li>• Disponer de punto de instalación de agua.</li> </ul> | <ul style="list-style-type: none"> <li>• Todas las viviendas cuentan con medidores de agua, excepto las edificaciones del Barrio Los Negritos debido a que disponen de agua entubada.</li> </ul> | |

Con lo anterior, se constata que las viviendas del proyecto “Nuevos Horizontes de la Parroquia San Luis de Pambil”, disponen en su mayoría de servicios de agua y luz eléctrica, no obstante, al no tener alcantarillado se ha dispuesto la implementación de pozos sépticos, incluso las vías de acceso no son adecuadas debido a que se encuentran en mal estado, y otras son lastradas.

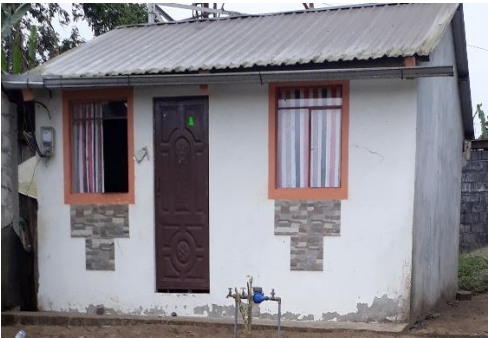
| Tipo de servicios | Descripción | Observación | |
|---|---|---|---|
| Electricidad | <ul style="list-style-type: none"> <li>• Contar con medidor de luz.</li> <li>• El medidor debe ubicarse en sitio seguro y accesible para inspección.</li> <li>• Disponer de cables N°12 AWG para interruptor, iluminación y toma corrientes.</li> <li>• Colocar focos ahorradores.</li> <li>• Ubicar caja térmica con dos breakers.</li> <li>• Utilizar boquillas adecuadas.</li> <li>• Utilizar manguera flex y tubería corrugada.</li> <li>• Colocar conexiones para la cocina.</li> <li>• El sector debe disponer de alumbrado público.</li> </ul> | <ul style="list-style-type: none"> <li>• Cuentan con medidor de luz.</li> <li>• La mayoría cuenta con alumbrado público, con excepción del Barrio Los Negritos.</li> </ul> | |

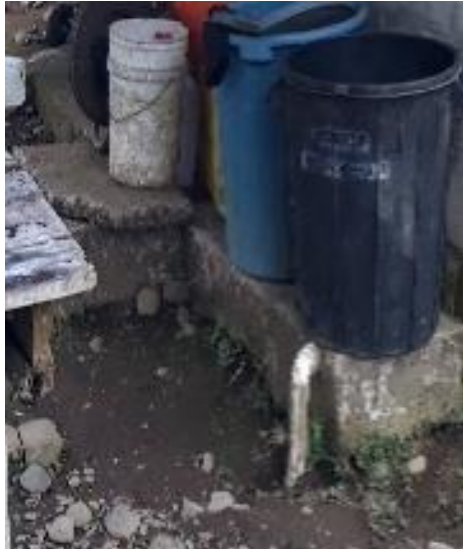
| Tipo de servicios | Descripción | Observación | |
|---|---|---|---|
| Alcantarillado | <ul style="list-style-type: none"> <li>• Las conexiones deben tener elementos de acoplamiento con la tubería principal.</li> <li>• Utilizar accesorios y tuberías PVC.</li> <li>• Los sumideros deben estar formados por sifón PVC con rejilla de cuerpo de aluminio.</li> <li>• Disponer de punto de canalización interna o externa.</li> <li>• La vivienda debe disponer de un baño completo (lavamanos, ducha, inodoro).</li> <li>• En caso de no contar con alcantarillado se puede implementar un pozo séptico de hormigón con su respectiva tapa, tubería vertical y codos para ventilación.</li> <li>• Contar con cajas de revisión, ubicada a una profundidad adecuada.</li> </ul> | <ul style="list-style-type: none"> <li>• Pocos sectores en los que se ubica la vivienda cuentan con alcantarillado.</li> <li>• Algunas viviendas del Barrio La Primavera no tienen acceso al sistema público de alcantarillado.</li> <li>• La mayoría de las viviendas cuentan con pozo séptico.</li> </ul> | |

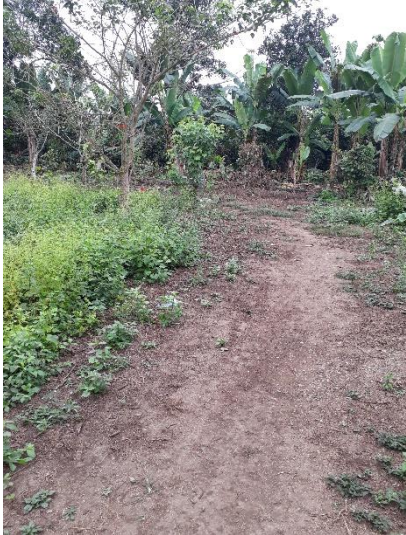
| Tipo de servicios | Descripción | Observación | |
|---|---|---|---|
| Complementarios | <ul style="list-style-type: none"> <li>• Deben tener facilidad de acceso o vías adecuadas.</li> <li>• Contar con todos los elementos adicionales como lavandería, puertas, ventanas, etc.</li> </ul> | <ul style="list-style-type: none"> <li>• La mayoría de las calles son lastradas.</li> <li>• Las calles del Barrio Los Negritos son de tierra.</li> <li>• Las calles de los barrios Las Minas, Santa Rosa de Lima y La Chongona se encuentran en mal estado.</li> <li>• Las calles del Barrio La Primavera se encuentran sin pavimentar.</li> <li>• Todas las casas fueron entregadas sin la puerta trasera, ni lavanderías.</li> </ul> | |

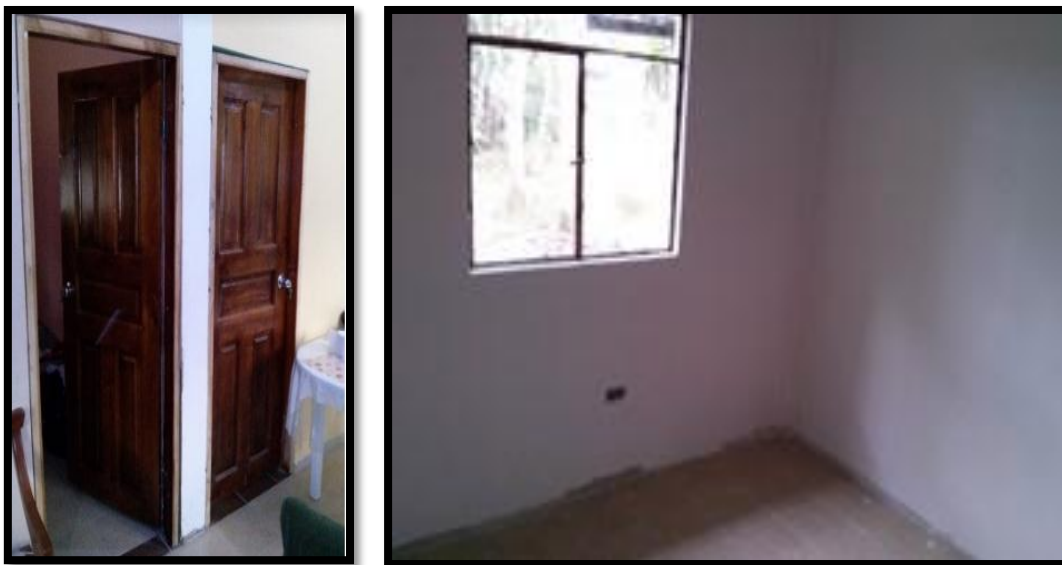
Figura 90. Dormitorios “Proyecto Nuevos Horizontes”  
Fuente: Autora

El proyecto de VIS “Nuevos Horizontes de la Parroquia San Luis de Pambil”, consta de 42 viviendas con un área de construcción de 42,08 m<sup>2</sup>, se distribuye de la siguiente manera:

- 2 dormitorios

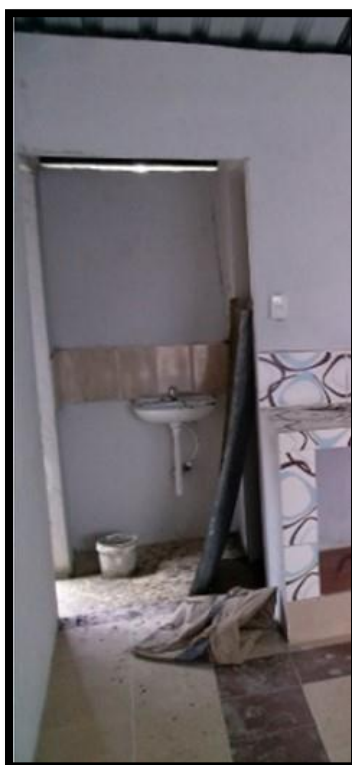
Figura 93. Baño completo “Proyecto Nuevos Horizontes”  
Fuente: Autora

- 1 baño completo
