PONTIFICIA UNIVERSIDAD CATÓLICA DEL ECUADOR
FACULTAD DE CIENCIAS HUMANAS
ESCUELA DE CIENCIAS GEOGRÁFICAS

DISERTACIÓN PREVIA A LA OBTENCIÓN DEL TÍTULO DE
INGENIERO GEÓGRAFO EN GESTIÓN AMBIENTAL

APLICACIÓN DEL PROGRAMA INVEST PARA DETERMINAR
LA INFLUENCIA DEL MANGLAR EN LA REDUCCIÓN DE
VULNERABILIDAD ANTE INUNDACIONES EN LA PARROQUIA
DE SANTA ROSA DE FLANDES, PROVINCIA DEL GUAYAS,
ECUADOR.

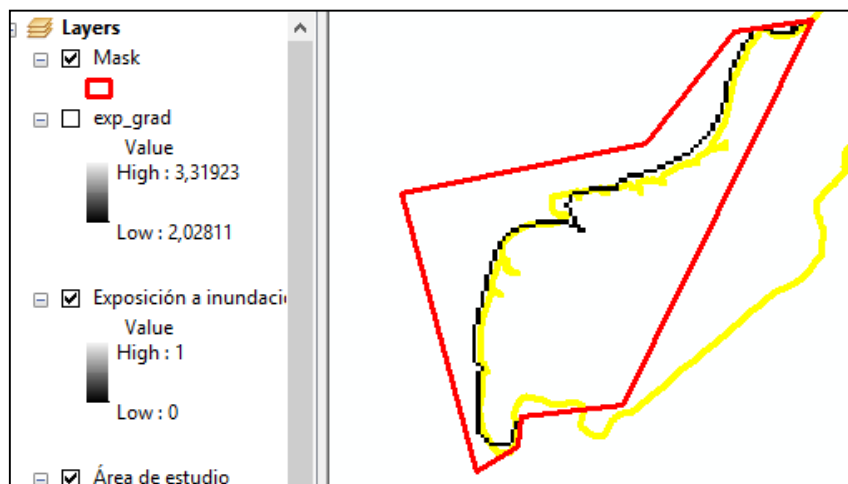
Gráfico 25. Ráster cortado para el área de estudio

realizar los análisis y comparaciones. Es importante mencionar que el proceso de extraer por máscara se repitió para los dos ráster que fueron de utilidad para el estudio en cada modelo, es decir, se realizó el proceso un total de ocho veces, dos para la situación actual, dos para el escenario sin manglares, dos para el modelo con manglares del año 1969 y dos más para el modelo con manglares del año 1999.
