Pontificia Universidad  
Católica del Ecuador

**TRABAJO DE DISERTACIÓN DE GRADO  
PREVIO A LA OBTENCIÓN DEL TÍTULO DE INGENIERO CIVIL**

**“EVALUACIÓN DEL NIVEL DE SERVICIO DE LA ECOVÍA EN EL  
TRAMO GUAMANÍ- DE LAS UNIVERSIDADES”**

**QUITO 2018**

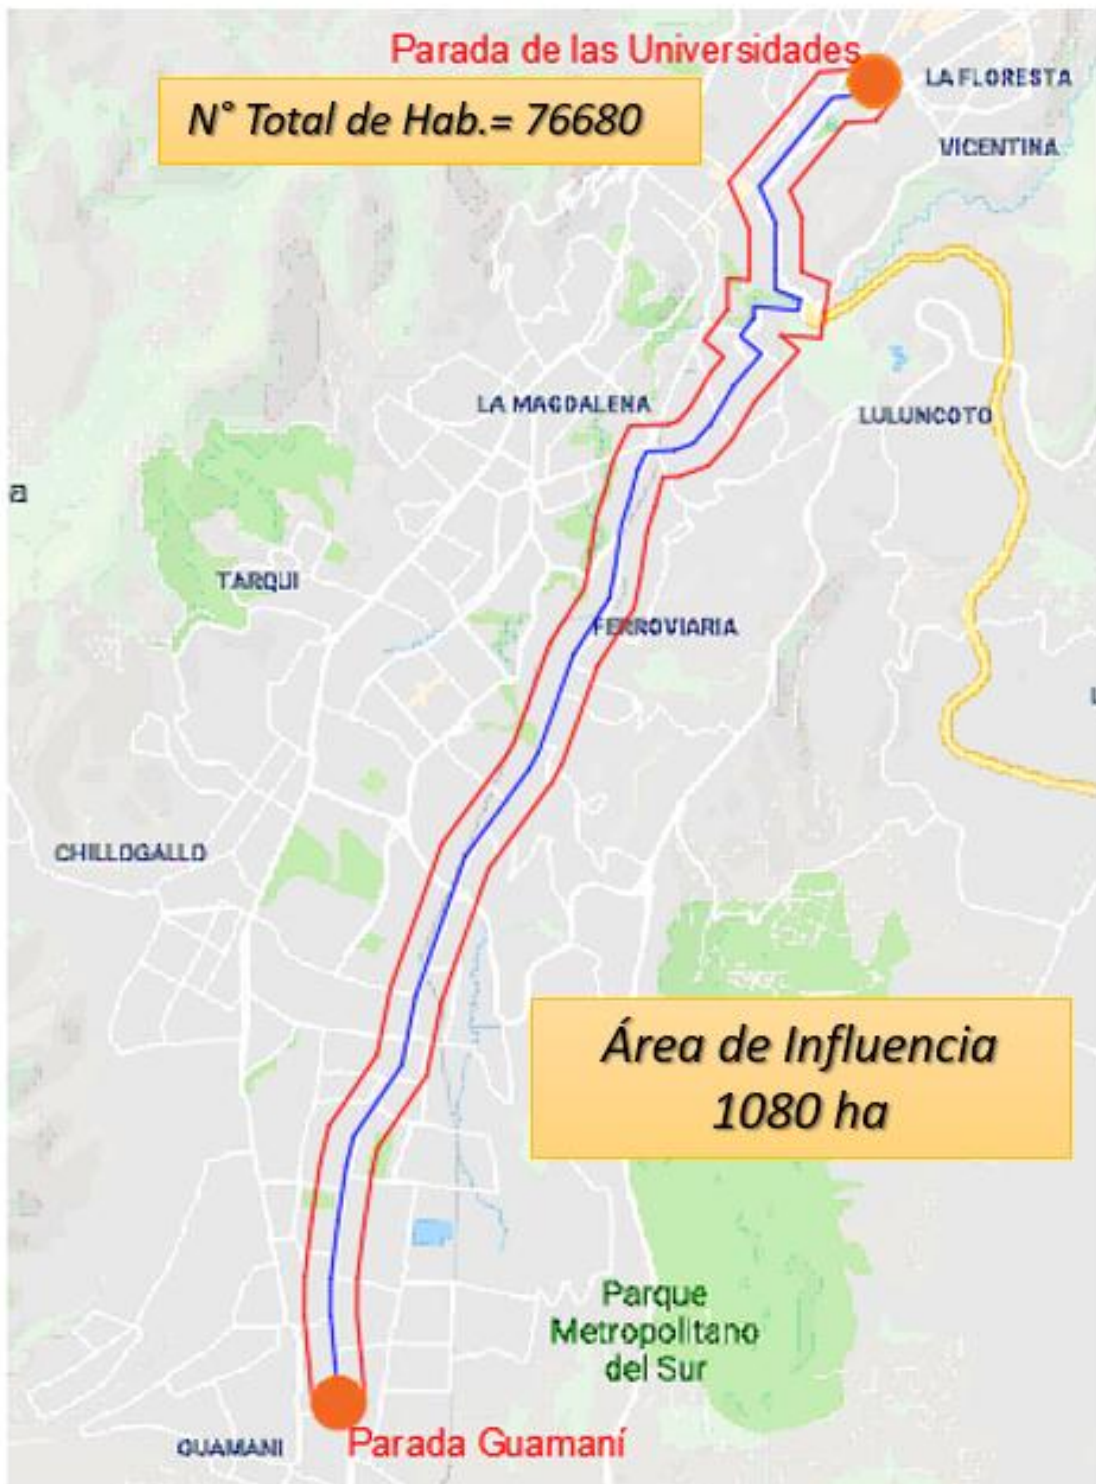
Ilustración 4: Área de influencia directa del proyecto. (300m a cada lado de la vía)

De igual manera para determinar el área total planificada se trazó una franja de 300m a cada lado del eje vial, determinamos el área de cobertura la cual multiplicada por la densidad poblacional nos da como resultado el N° de habitantes en el área total planificada.

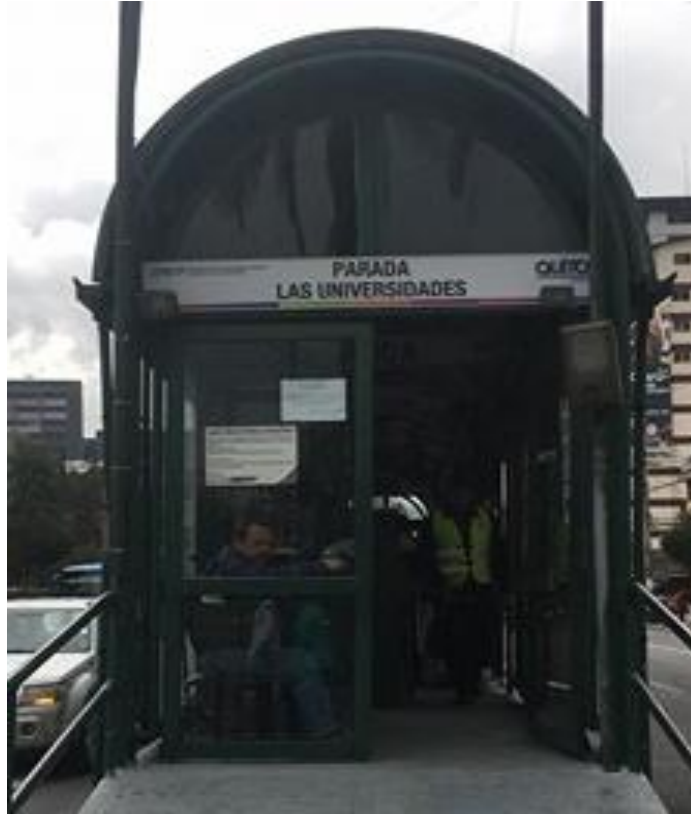
*Ilustración 6: Puerta de acceso mayor a 0,90m*

Se dispone de 24 paradas donde se analizó rampas para el acceso a las paradas e ingreso (puerta).

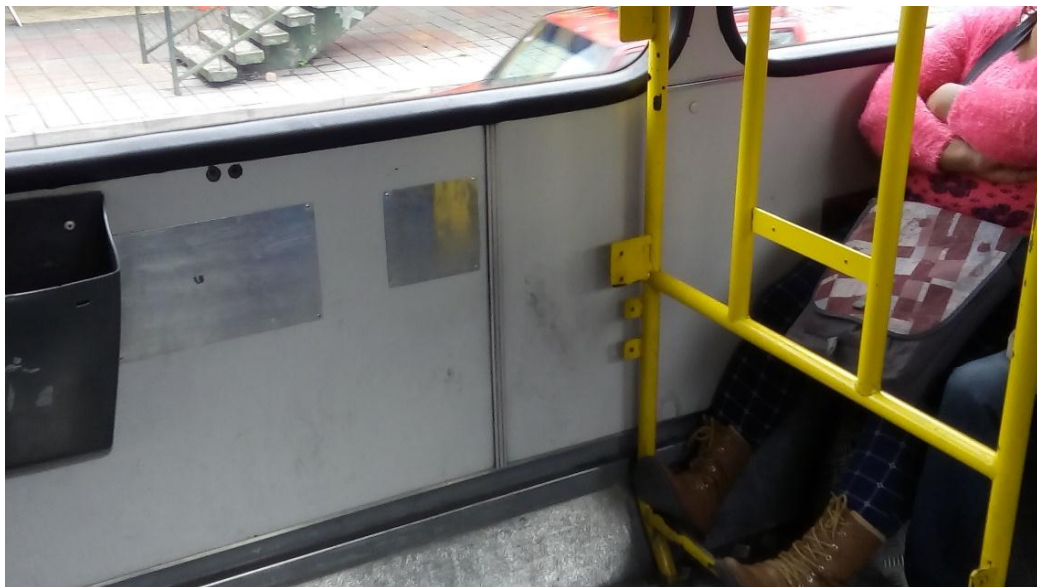
*Ilustración 8: Espacio para personas con movilidad reducida*

Muestreo visual de cada unidad que conforman la flota. Acceso y espacio para personas con movilidad reducida.

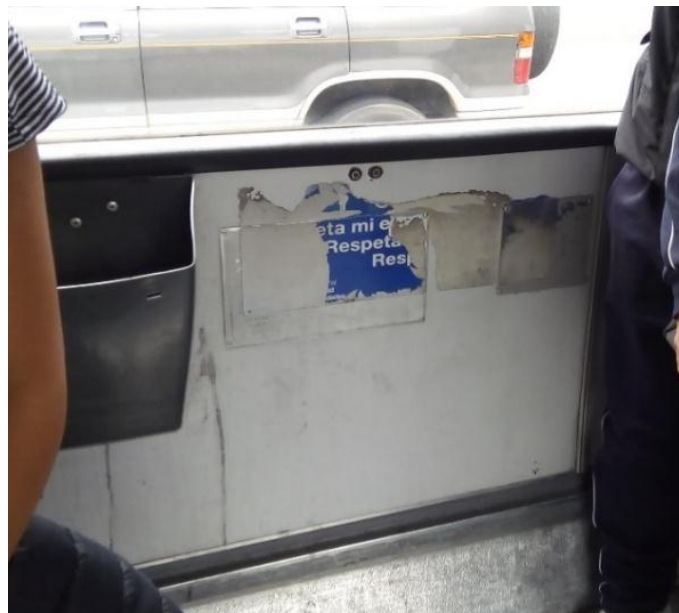
*Ilustración 14: Señalización  
Elaborado por: Simba – Vaca, 2018*

- Señalización del espacio para personas con movilidad reducida.

Existe un 17% de información básica la cual no está presente en las unidades, mediante la inspección a las unidades se pudo observar que en cuanto a la señal que indica la zona para personas con movilidad reducida está muy deteriorada y en su gran mayoría ya no existe.

- Al implementar los sistemas de transportación masiva si se ha tomado en cuenta a las personas con movilidad reducida sin embargo aunque cuenta con la infraestructura tanto en las paradas como en las unidades, estas no se encuentran correctamente señalizadas o están deterioradas, esto se evidenció en toda la flota.

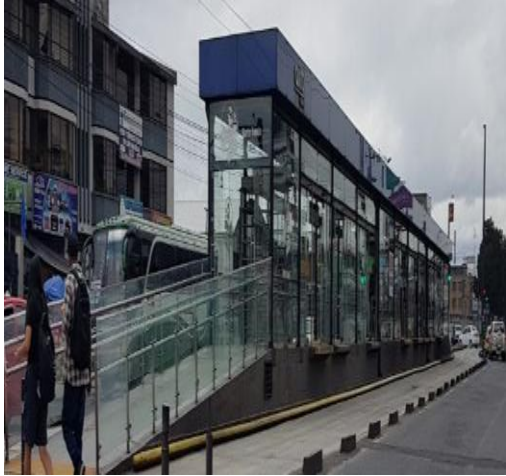
DATOS	SANTO TOMAS
LARGO	42,6m
ANCHO	1,4m
ÁREA	102,24m <sup>2</sup>
CAPACIDAD SUGERIDA	68 personas
CAPACIDAD REAL	97 personas

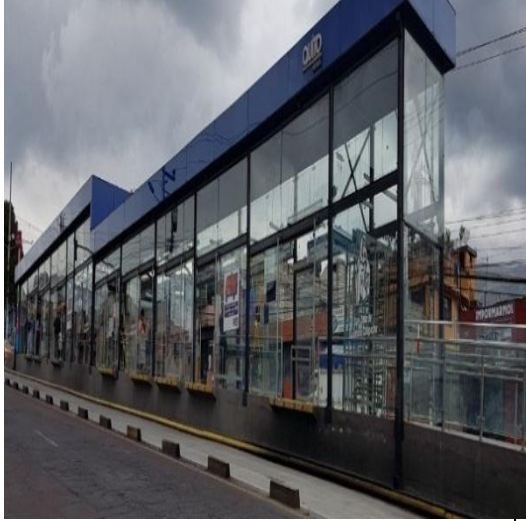
DATOS	CAUPICHO
LARGO	42,6m
ANCHO	1,4m
ÁREA	102,24m <sup>2</sup>
CAPACIDAD SUGERIDA	87 personas
CAPACIDAD REAL	129 personas

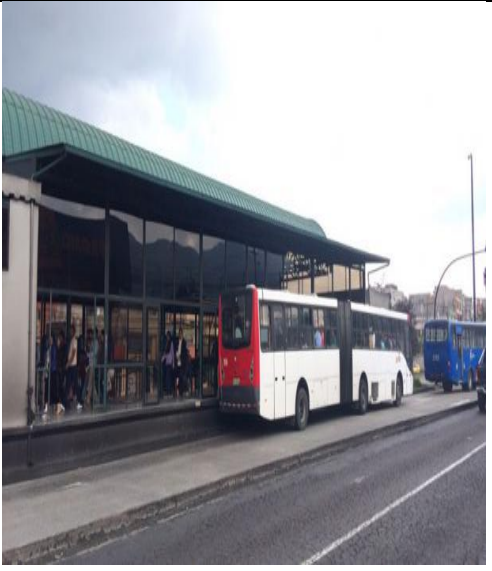
DATOS	EL CAPULÍ

LARGO	42,5m	
ANCHO	6,50m	
ÁREA	276,25m <sup>2</sup>	
CAPACIDAD SUGERIDA	185 personas	
CAPACIDAD REAL	138 personas

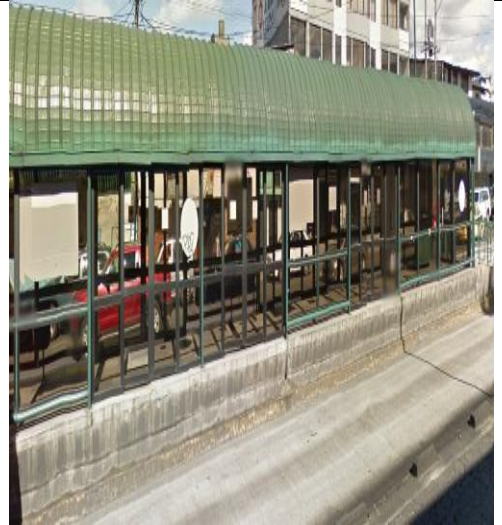
DATOS	PACARILLACTA

LARGO	48,5m	
ANCHO	2,5m	
ÁREA	97m <sup>2</sup>	
CAPACIDAD SUGERIDA	65 personas	
CAPACIDAD REAL	30 personas

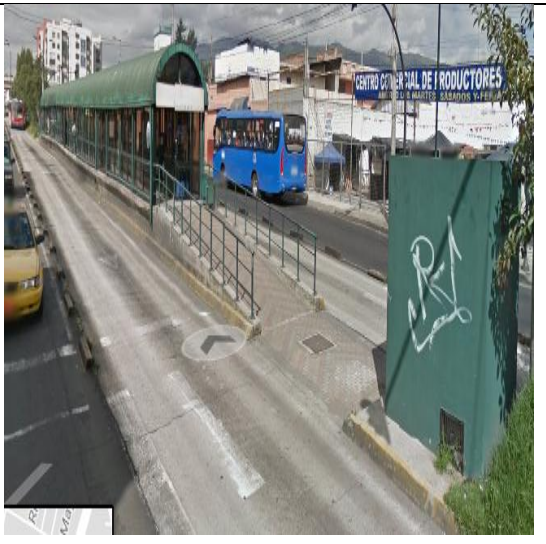
DATOS	SAN CRITOBAL

LARGO	55m	
ANCHO	2,5m	
ÁREA	137,5m <sup>2</sup>	
CAPACIDAD SUGERIDA	92 personas	
CAPACIDAD REAL	123 personas

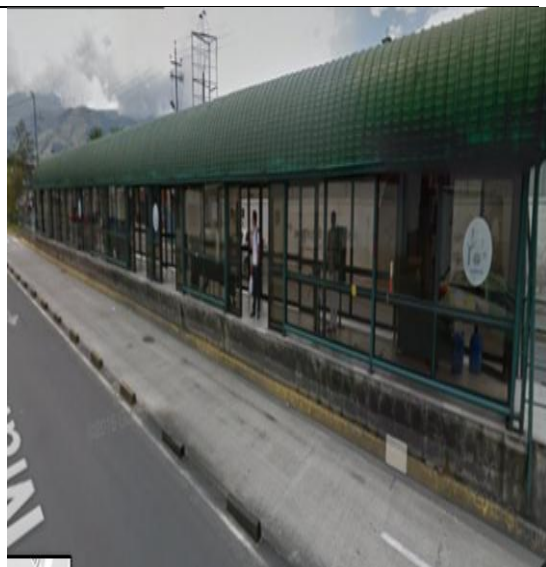
DATOS	AYAPAMBA

LARGO	2,5m	
ANCHO	48,5m	
ÁREA	121,25m <sup>2</sup>	
CAPACIDAD SUGERIDA	80 personas	
CAPACIDAD REAL	31 personas

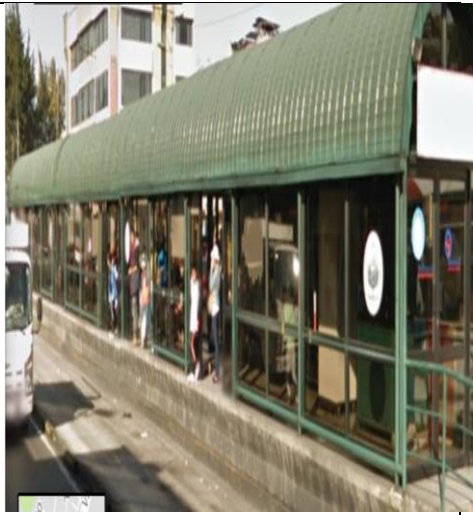
DATOS	SAN BARTOLO

LARGO	2,5m	
ANCHO	48,5m	
ÁREA	121,25m <sup>2</sup>	
CAPACIDAD SUGERIDA	81 personas	
CAPACIDAD REAL	103 personas

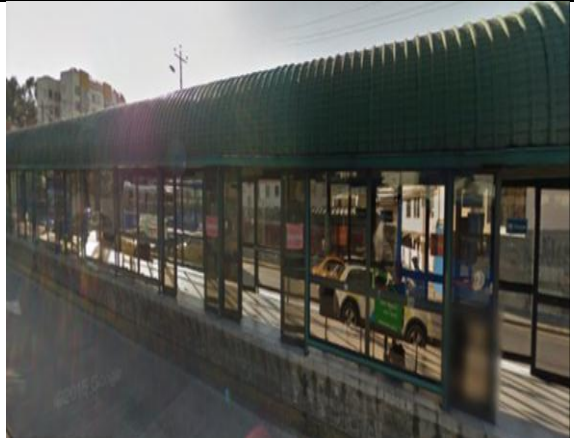
DATOS	EPLICACHIMA

LARGO	2,5m	
ANCHO	48,5m	
ÁREA	121,25m <sup>2</sup>	
CAPACIDAD SUGERIDA	81 personas	
CAPACIDAD REAL	64 personas

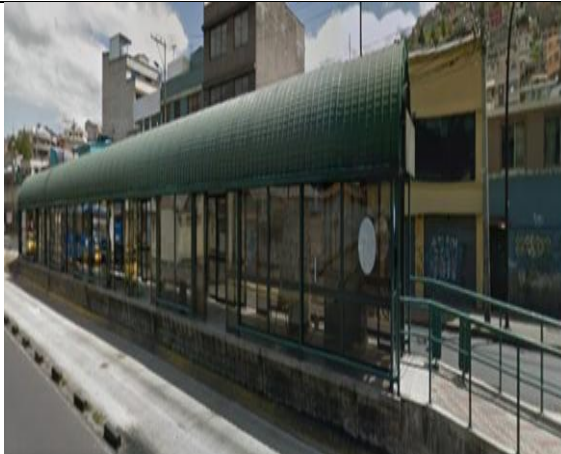
DATOS	PUJILI

LARGO	2,5m	
ANCHO	48,5m	
ÁREA	121,25m <sup>2</sup>	
CAPACIDAD SUGERIDA	81 personas	
CAPACIDAD REAL	62 personas

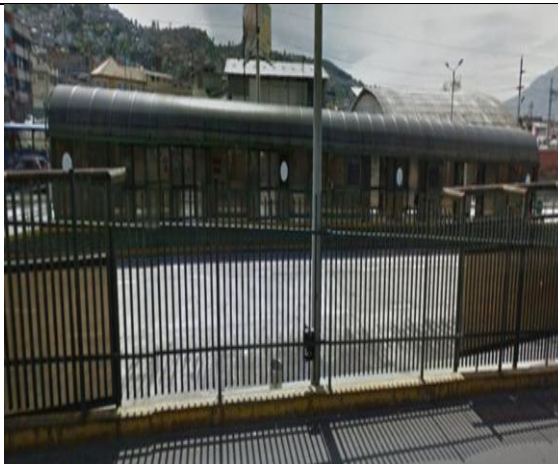
DATOS	ESTADIO CHIMBACALLE
LARGO	48m
ANCHO	2m
ÁREA	96m <sup>2</sup>
CAPACIDAD SUGERIDA	64 personas
CAPACIDAD REAL	105 personas

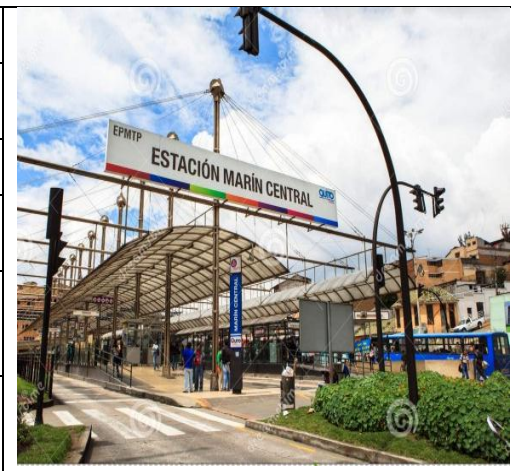
DATOS	MARÍN CENTRAL

LARGO	21,6m	
ANCHO	2,47m	
ÁREA	53,35m <sup>2</sup>	
CAPACIDAD SUGERIDA	36 personas	
CAPACIDAD REAL	27 personas

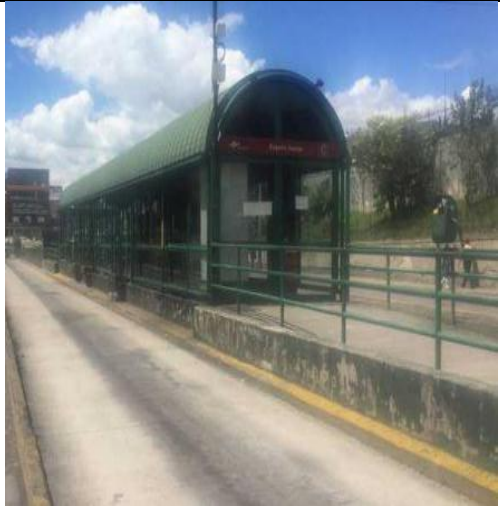
DATOS	EUGENIO ESPEJO
LARGO	20,75m
ANCHO	2,62m
ÁREA	54,36m <sup>2</sup>
CAPACIDAD SUGERIDA	36 personas
CAPACIDAD REAL	117 personas

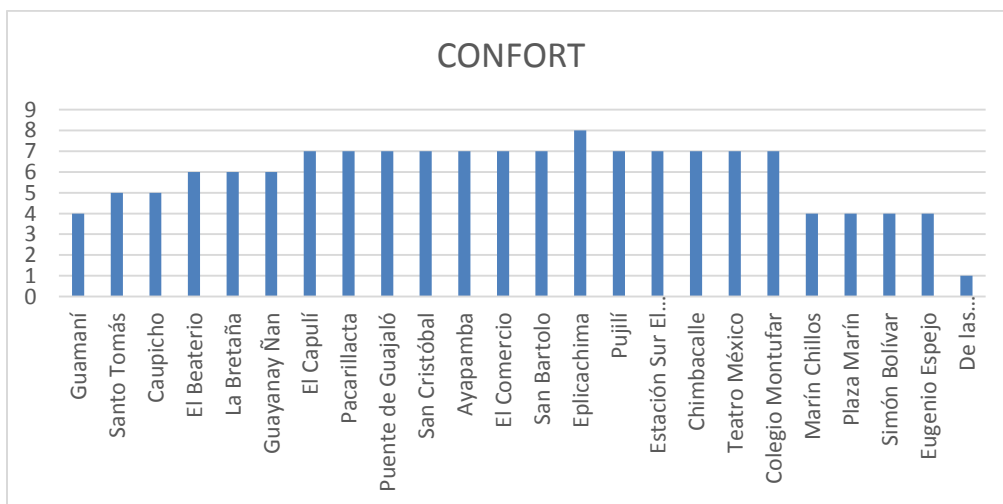
Ilustración 32 Confort

En el viaje ejecutado que sale a las 6:30 se puede evidenciar con los resultados, que desde la parada El Beaterio hasta el Colegio Montufar hay una sobredemanda de pasajeros, lo cual refleja que casi en todo el viaje el confort no se cumple.

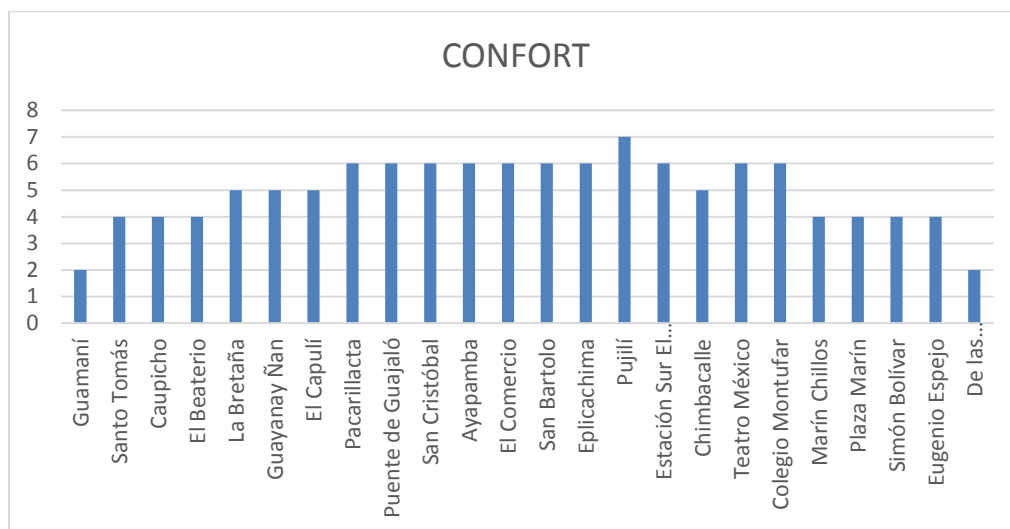
Ilustración 33. Confort

En el viaje ejecutado que sale a las 5:30 se puede evidenciar con los resultados, que desde la parada La Bretaña hasta el Colegio Montufar hay una sobredemanda de pasajeros, basándonos en la capacidad sugerida por el fabricante refleja que casi en todo el viaje el confort no se cumple.
