FACULTAD DE INGENIERÍA

ESCUELA CIVIL

ANÁLISIS DE FACTIBILIDAD PARA EL USO DE INSPECCIÓN POR CIRCUITO
CERRADO DE TELEVISIÓN (CCTV) Y REHABILITACIÓN POR CURADO IN SITU
(CIPP) EN EL ANÁLISIS Y REPARACIÓN DE TUBERÍAS EN LA CIUDAD DE QUITO.

DISERTACION DE GRADO PREVIA A LA OBTENCION DEL TITULO DE

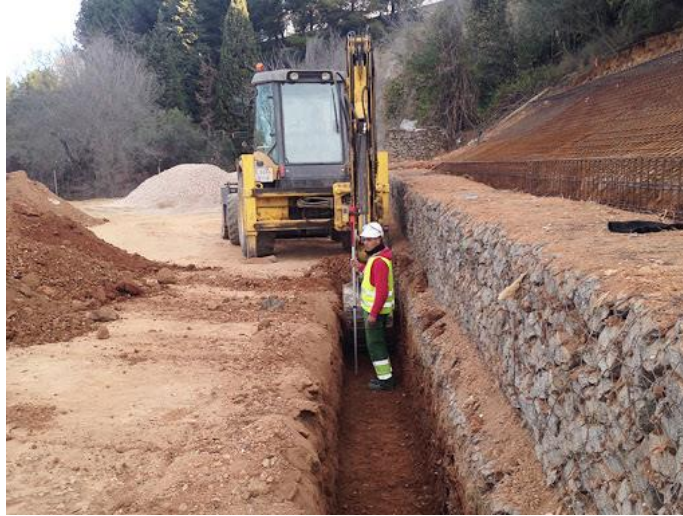
Figura 1. Apertura de zanja

El socavado de zanjas se realiza en base al proyecto planteado, para la presente es necesario aclarar que para albergar la tubería del sistema de agua potable la apertura de una zanja debe incluir los procedimientos necesarios para la limpieza y compactación del replantillo y declives de las mismas, la eliminación del material resultante de las excavaciones por el tiempo requerido para la instalación favorable de la tubería, así como debe incluir actividades que aflojen el material de forma manual o mecánica previo a la excavación, los diseños expuestos en los planos exceptuado inconvenientes inesperados, en ese caso se pueden modificar conforme al criterio técnico del Ingeniero Fiscalizador.

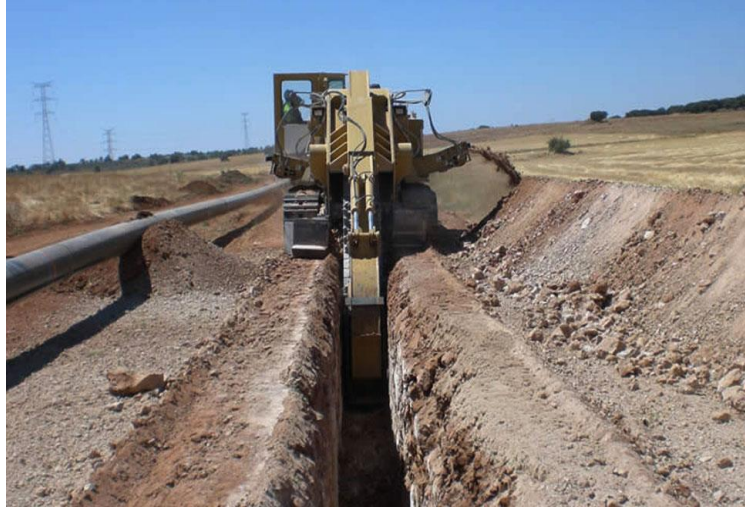
Figura 3. Zanjadora

- Planeación de actividad: De forma previa a una excavación se procede a retirar todo tipo de obstáculos.
- Señalización y delimitación de obra.
- Revisión del replanteo: En base a los planos de construcción se verificará que las distancias referenciales sean iguales.
- Corte mecánico: Con los niveles topográficos y área localizada se procede a ejecutar una excavación mecánica o perfilada con la retroexcavadora.
- Cargue y transporte: El material que no sea necesario posteriormente se debe colocar en las zonas de depósito o sitio de reutilización (Martínez, 2019, p. 27).

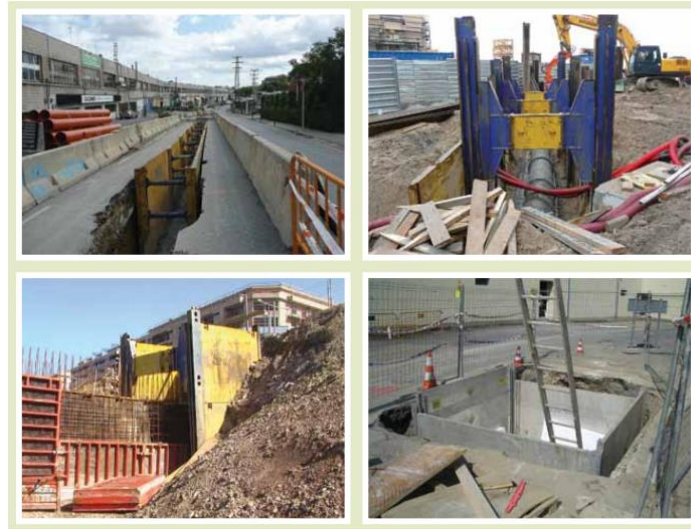
Figura 4. Tipos de zanja

- Cimentaciones, galerías, zapatas de pilas y puentes
- Tendida de conducciones, tuberías, canalizaciones, drenajes, acometidas a viviendas de agua, gas, electricidad y saneamiento
- Pozos para intervenciones de reparación y catas
- Pozos de hinca y llegada de tuberías
- Excavaciones arqueológicas. (Saracibar, et al., 2012, p. 13)

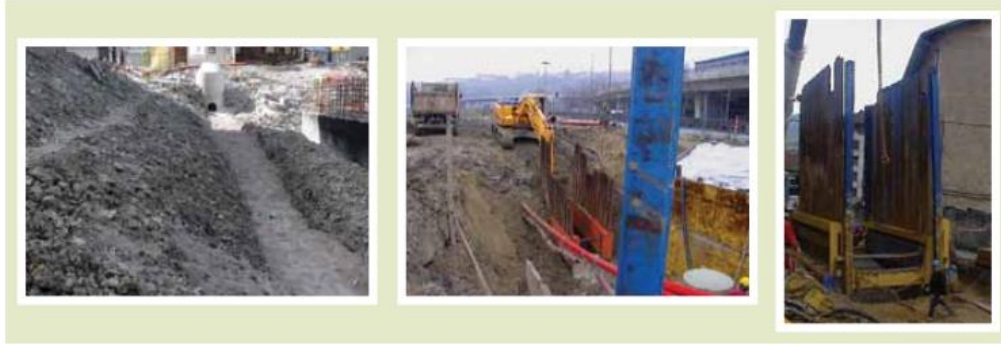
Figura 6. Precauciones para prevenir riesgos

Por otra parte Saracibar, et al. (2012) afirma que es necesario conocer con premura y de forma exhaustiva, la naturaleza y estado del terreno por medio de estudios necesarios como geotécnicos: humedad, compacidad, consistencia del suelo, talud natural, nivel freático, etc., para que este tipo de excavaciones no presenten ningún riesgo de sepultamiento por desprendimiento de tierras, caídas de personas, tierras, materiales u objetos, mediante procedimientos de trabajo adecuados, taludes o sistemas de contención de tierras, entibación, apeo u otras medidas adecuadas (p.39).

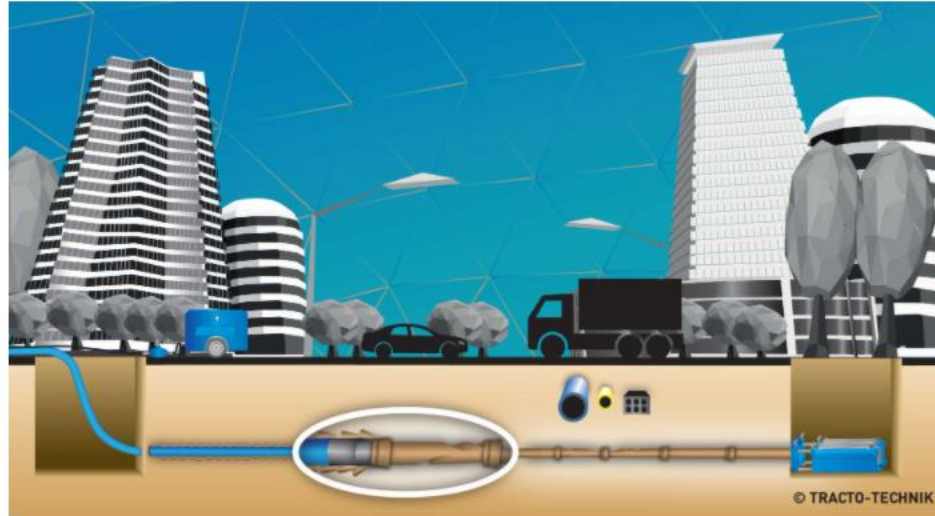
Figura 7. Tecnologías sin zanja

Las innovadoras tecnologías sin zanja, se pueden emplear en diversos proyectos de instalación y rehabilitación de canalizaciones, inclusive en las áreas más congestionadas, por lo que se convierte en una solución ampliamente sostenible para el mantenimiento y desarrollo de infraestructuras subterráneas urbanas complejas, también permiten la conexión

de las redes de servicio hacia edificios evitando aperturas en las estructuras (Tracto-Technik, 2016).

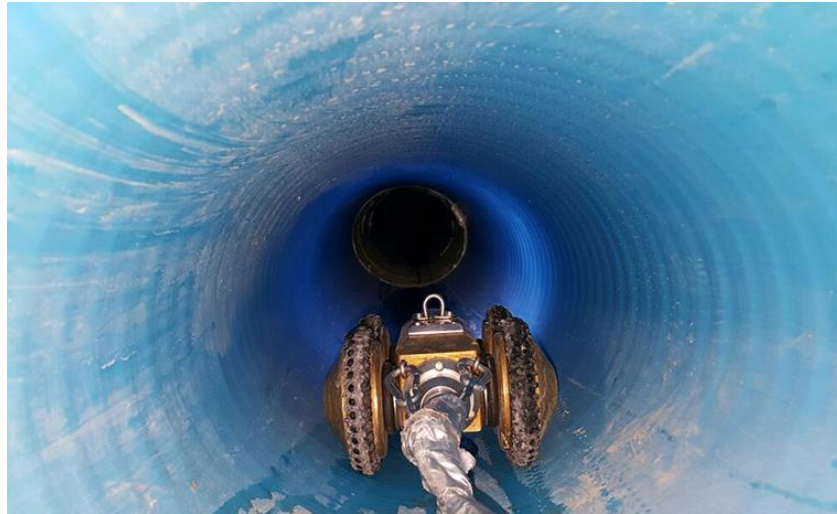
Figura 8. Inspección de tuberías mediante cámaras

Las inspecciones visuales poseen gran relevancia para tener comprensión completa del estado de los alcantarillados, además se requiere inspeccionar detalladamente la condición

física de los cruces de arroyos, las condiciones de los brocales y de las tapas de los pozos de visita o de cualquier superficie expuesta, y la visibilidad de los pozos y otras estructuras (EPA, 1999, p. 2).

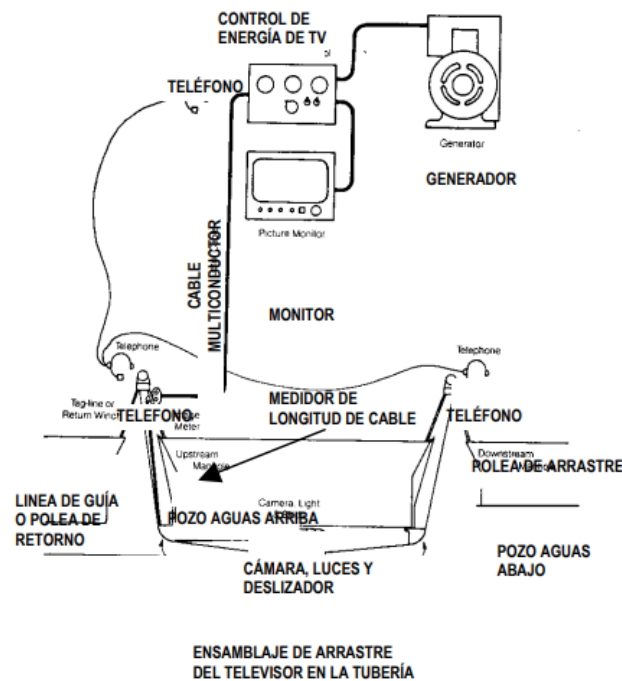
Figura 9. Ensamblaje del televisor en la tubería

En colectores más pequeños el cable y cámara se sujetan a un deslizador conectado a una boya o sombrilla de arrastre. Con las inspecciones de CCTV se produce un video que puede ser usado como referencia. (EPA, 1999, p. 1)

Las inspecciones se realizan usualmente con cámaras cuando los colectores son de mayor diámetro y los puntos de acceso a la superficie están distanciados a más de 300 m. En este procedimiento se emplea una cámara de película montada sobre una balsa con luces pulsantes (strobe light). Esta técnica demanda menor energía eléctrica que la de CCTV dado que el cable es más liviano y manejable. Las inspecciones con cámaras se reportan con fotografías instantáneas referenciadas dentro de un registro de datos de acuerdo con la fecha y ubicación. (EPA, 1999, p. 2)

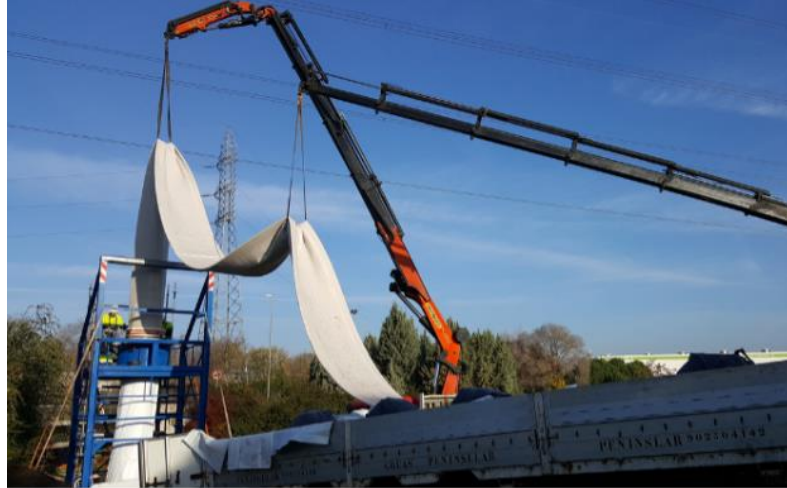
Figura 11. Manga CIPP

Mangas: son definidas por Chávez Pullas (2014) en el cual las mangas empleadas para CIPP son un conjunto de fibras tejidas o no tejidas de fieltro, con capacidad de resistir presiones y temperaturas de curado; las cuales se superponen unas a otras hasta que se alcanza el espesor requerido. La manga de empleo frecuente para CIPP consiste en un conjunto de fibras sintéticas cosidas a un fieltro denso, que puede estar hecho de poliéster, polietileno o polipropileno, además porque tienen una geometría y longitud definidas.

Entre las características externas de esta capa externa que está formada por un material plástico impermeable resistente a altas temperaturas (polietileno o poliuretano), el cual se puede adherir al fieltro a través de componentes químicos o térmicos.

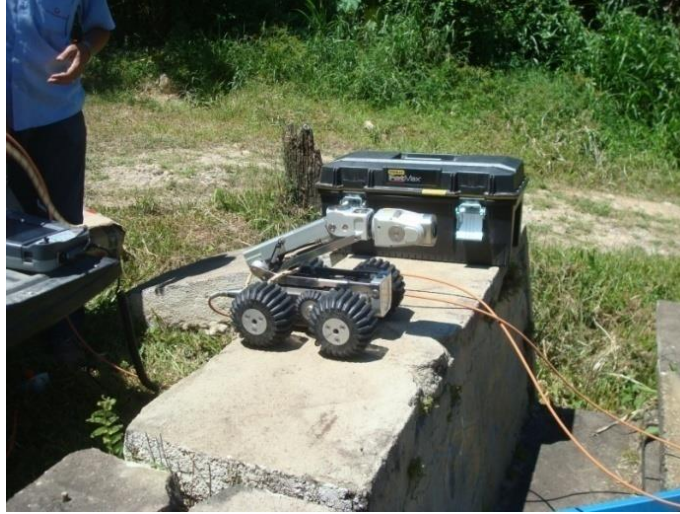
Figura 15. Rovver X

Posteriormente se realizó la etapa de diagnóstico de la tubería, este proceso fue realizado con un equipamiento de inspección por circuito cerrado de televisión (CCTV) y operado por un técnico habilitado en la localización y con el conocimiento de irregularidades estructurales.

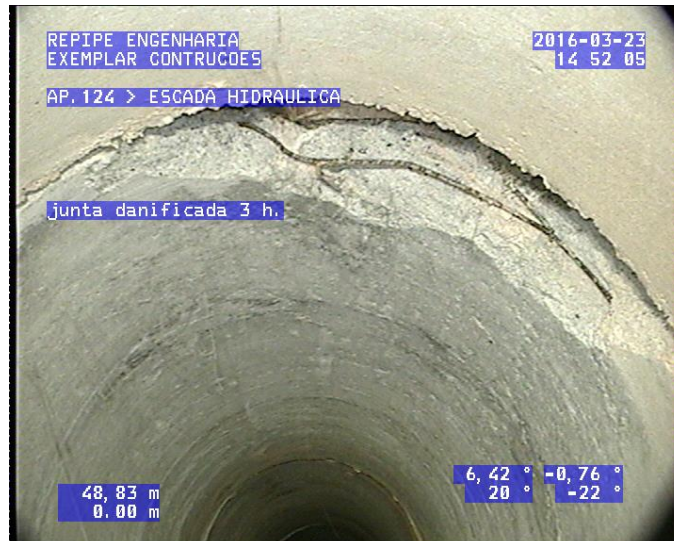
Figura 17. Exploración de tubería (tramo 1)

Mediante el circuito cerrado de televisión (CCTV) se obtuvo las condiciones completas de filmación y grabación de imágenes que proporcionaron parámetros para definir el tipo de tratamiento a realizar, permitiendo:

- La elaboración de informes de diagnóstico de las condiciones de la red.
- Se definió la estrategia a adoptar en la rehabilitación a realizar.
- Se disminuyó el nivel de exposición en áreas de riesgo y espacios confinados.
- Se identificó la solución personalizada y la más adecuada a las patologías encontradas y las necesidades del cliente.

Mediante el circuito cerrado de televisión (CCTV) se observaron las filtraciones, fisuras y daños en las tuberías, entre estos se encontraron: tuberías viejas, conexiones mal elaboradas y elevada presión de agua.

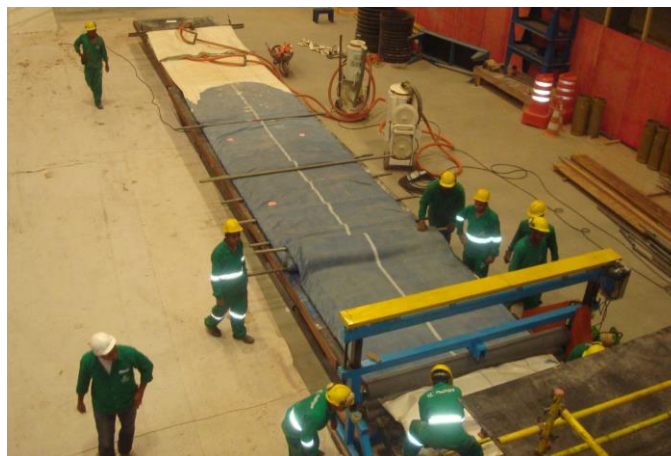
Figura 19. Manga de resina flexible

Las reparaciones de la tubería se las realizó mediante curado in situ (CIPP) por medio de una manga de resina flexible, en la cual se introduce agua caliente a una gran presión para poder expandirla, luego se la enfría introduciendo agua fría, y la manga se queda impregnada en el tubo, posteriormente se envía a los trabajadores para cortar la manga y finalmente se inspecciona con el equipo de circuito cerrado mediante cámaras de televisión (CCTV) para poder verificar que no quedaron filtraciones, fallas o fugas.

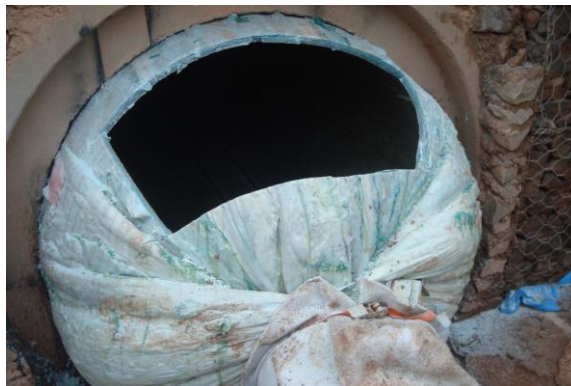
Figura 21. Expansión de la manga en la tubería

Las conexiones de las ramas se pueden volver a abrir de forma remota después del recubrimiento, pero se debe tener cuidado durante la instalación para asegurarse de que el exceso de resina no ingrese a las ramas. Los sistemas CIPP también se utilizan para recuperar ramas laterales desde el interior de la red de distribución principal.

Algunos sistemas CIPP se pueden utilizar en tuberías de gran diámetro (con acceso para el personal).

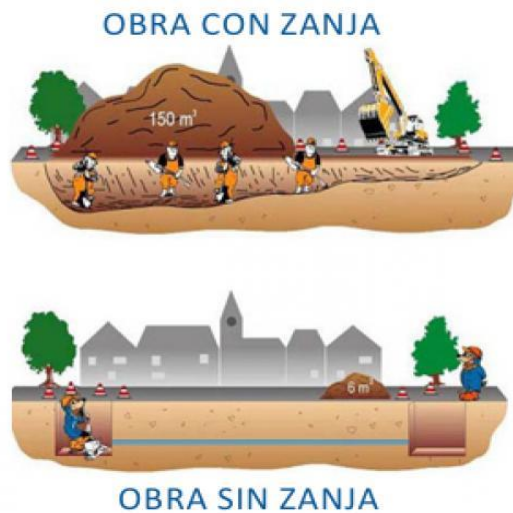
Figura 24. Comparación método tradicional

Durante mucho tiempo se ha aceptado que la excavación abierta es capaz de causar grandes trastornos al comercio y al público en general. Mediante la excavación de una zanja para tener acceso a la tubería, se retira la tubería afectada para instalar una nueva, posteriormente la zanja se rellena con material compactado y si es necesario se recubrirá nuevamente con pavimento.

De acuerdo con Carlos Suzuki, gerente de saneamiento de Tejofran, el método emplea un tubo de tela impregnada con resina epoxi o poliéster, que se introducen en la tubería existente, se infla contra sus paredes y se cura a temperatura ambiente con un baño de recirculación de vapor o agua caliente. De esta forma, asume la función de la nueva tubería, que ahora tiene un diámetro mayor.

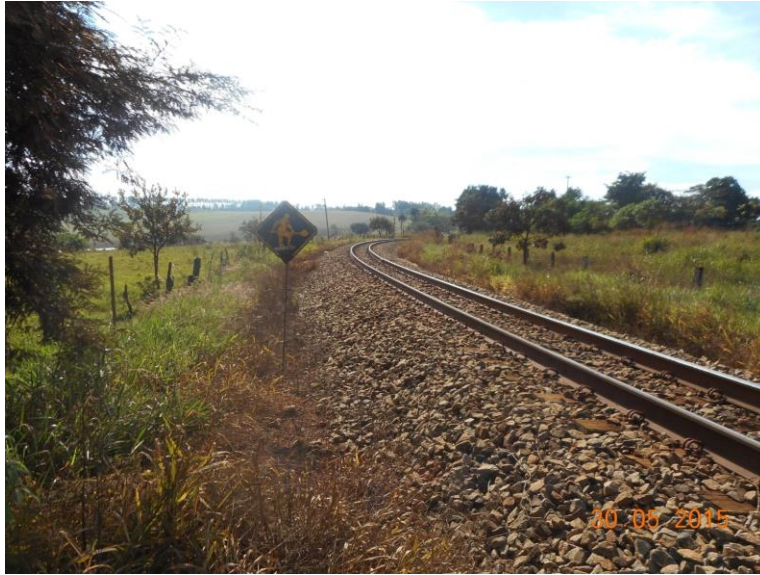
Figura 25. Vía férrea sobre la tubería

Cargas Vivas:

- Cargas vivas en vías
- Cargas vivas de vías férreas y ferrocarriles
- Cargas vivas durante una construcción.
- Cargas por impacto

La red de alcantarillado sufrió un daño en las tuberías debido a problemas de hundimiento por el peso del tren en las vías. La tubería estuvo sometida a sobrecarga, la cual estuvo trabajando a presión en lugar de canal abierto.

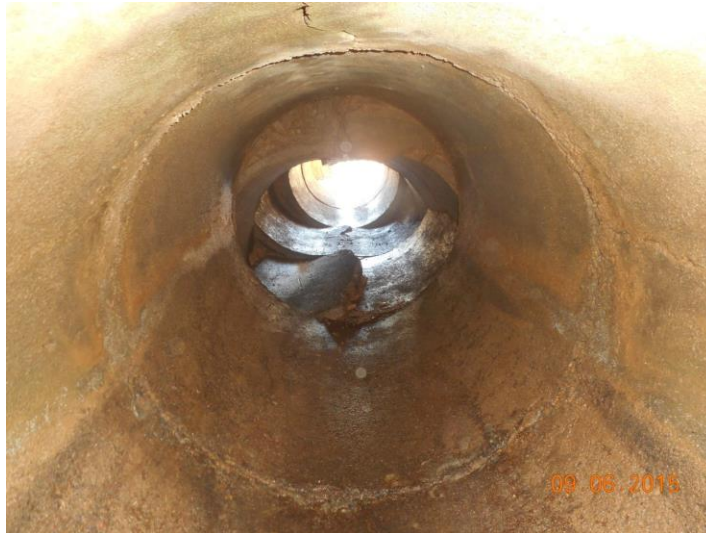
Figura 26. Estado de la tubería interna

y con la tecnología Repipe, no fue necesaria la parada de la línea. La tubería ya estaba dañada y el cliente ya tenía presupuesto para el cambio de la tubería por método destructivo.

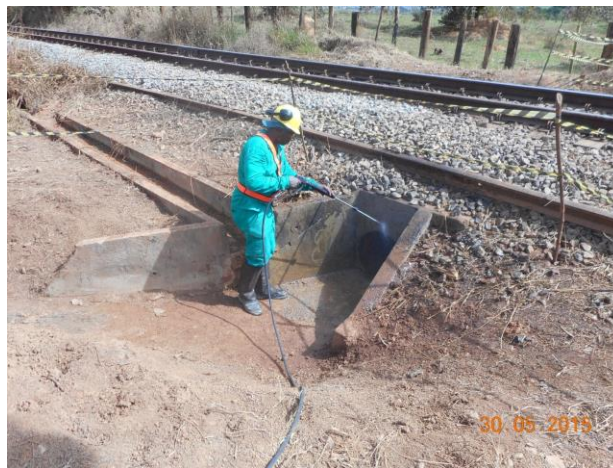
Figura 27. Limpieza de la red de tuberías

Se identificó en los planos del sistema el tramo a ser inspeccionado, mediante las cámaras de inspección aguas arriba y aguas abajo de dicho tramo de vía. Para esto no fue necesario tener que detener todas las actividades del tren, ya que se cuenta con la tecnología sin zanjas para rehabilitación e inspección.

Es significativo establecer la limpieza de la red como una diligencia rutinaria sin esperar que existan fallos por obstrucción, ya que cuando esto ocurre la reparación de los daños llega a ser más costosa y el tiempo de rehabilitación es mayor.

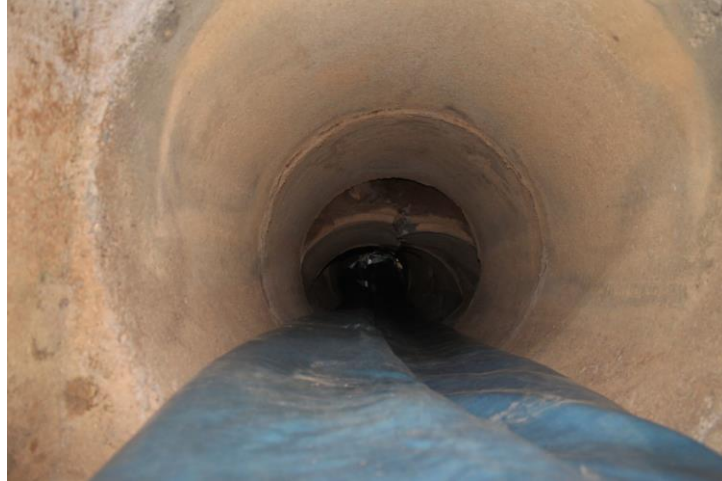
Figura 28. Manga CIPP introducida en la tubería

Se introduce la manga CIPP para poder rehabilitar la tubería, en el tramo analizado previamente.

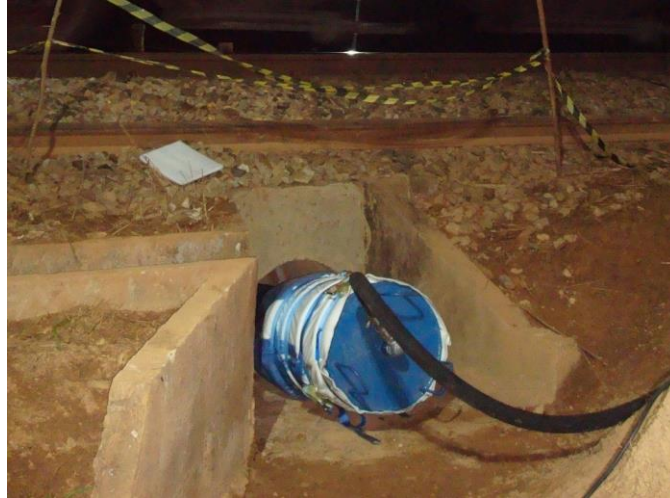
Figura 30. Tubería en proceso de reparación

a unir el nuevo tramo de tubería con la canalización existente mediante el uso de distintos tipos de acoplamientos.

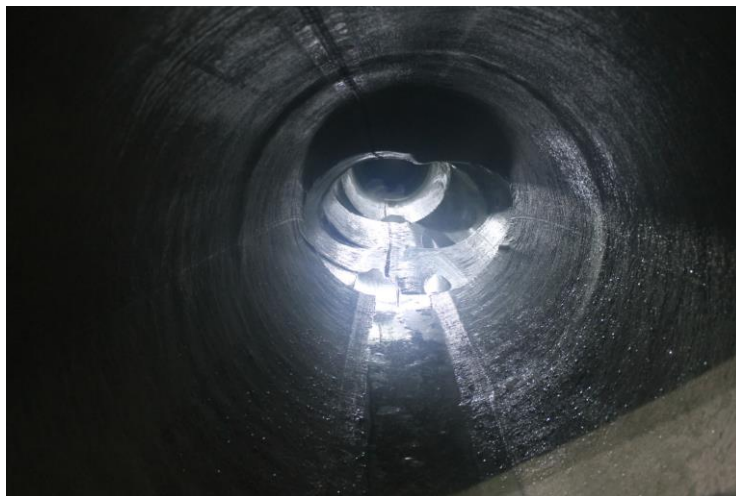
Figura 31. Tubería Rehabilitada mediante CIPP

La tubería quedó reemplazada y funcionando completamente sin necesidad de una excavación innecesaria de zanja, sin tener que detener las actividades del tren y aún más importante es que mediante este nuevo método se preserva la vida de los trabajadores, con lo cual la vía férrea del no tuvo ningún problema.

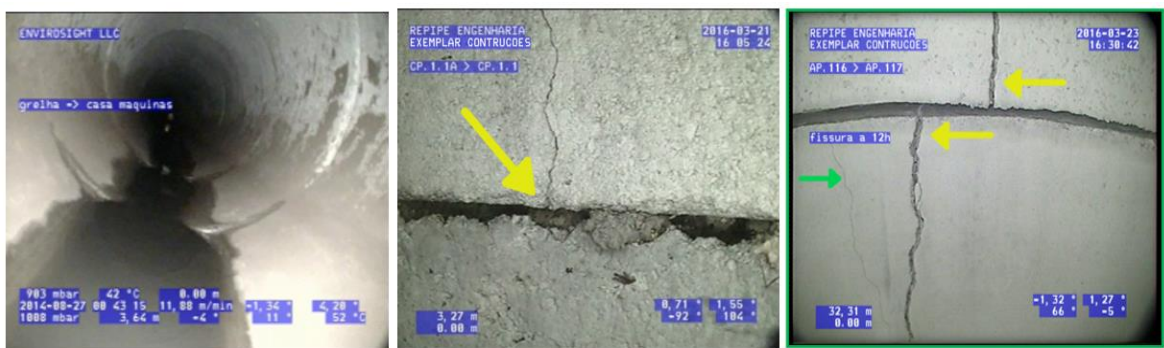
Figura 33. Inspección de tubería mediante CCTV

El interior de la tubería debe ser cuidadosamente inspeccionado para determinar la condición de tuberías, esto se realiza mediante condiciones de bajo caudal; una vez realizado este proceso, se toman fotos a detalle de los desperfectos, deformaciones o cualquier otro tipo de falla.

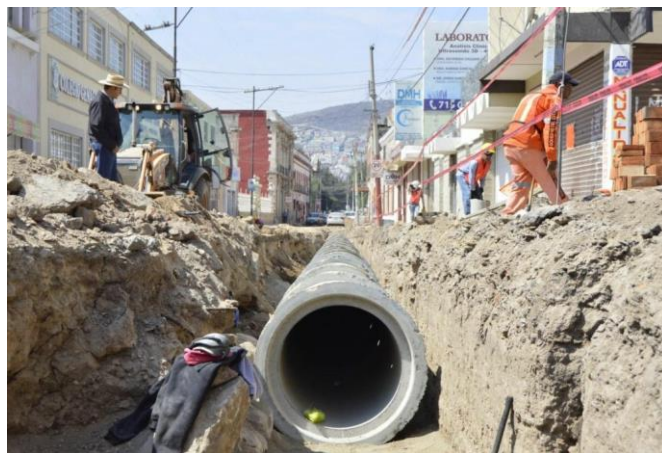
Figura 34. Bloqueo de vía por reparación de tubería con zanja

Además de lo mencionado a esto hay que agregarle las reparaciones y rehabilitación de tuberías con zanja, lo cual hace que el problema se convierta en más grave, por lo que la propuesta de la implementación y aplicación de esta metodología ayudaría de gran manera al caos vehicular existente.

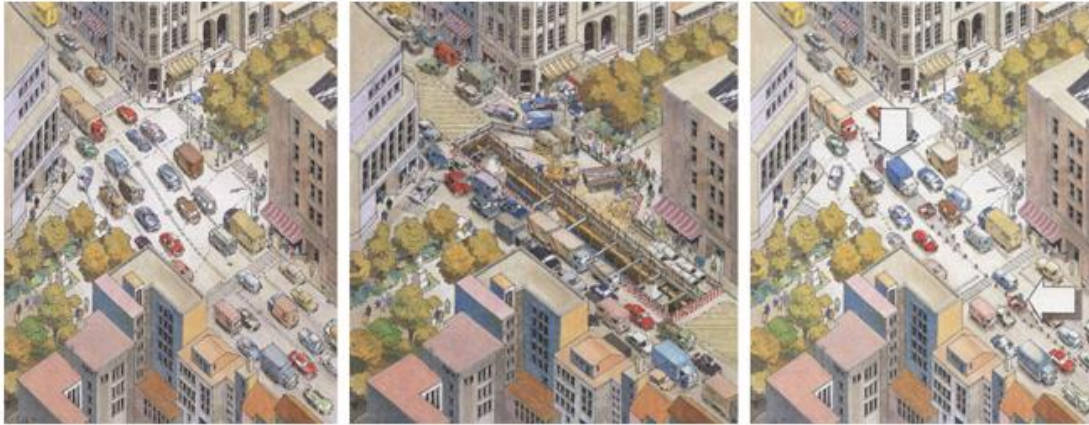
Figura 35. Rehabilitación de un tramo de tubería mediante apertura de zanja y CCTV

Estos sistemas también se imponen no solo por los costos, sino también por el bienestar de los ciudadanos, ya que con esto se evita crear conflictos vehiculares y perjudicar a las personas que transitan por la zona.
